# Habitatkartlegging og forslag til tiltak for sjøørret i sidevassdrag til Valldøla i Fjord kommune

**Rådgivende Biologer AS 3330**

19. februar 2021

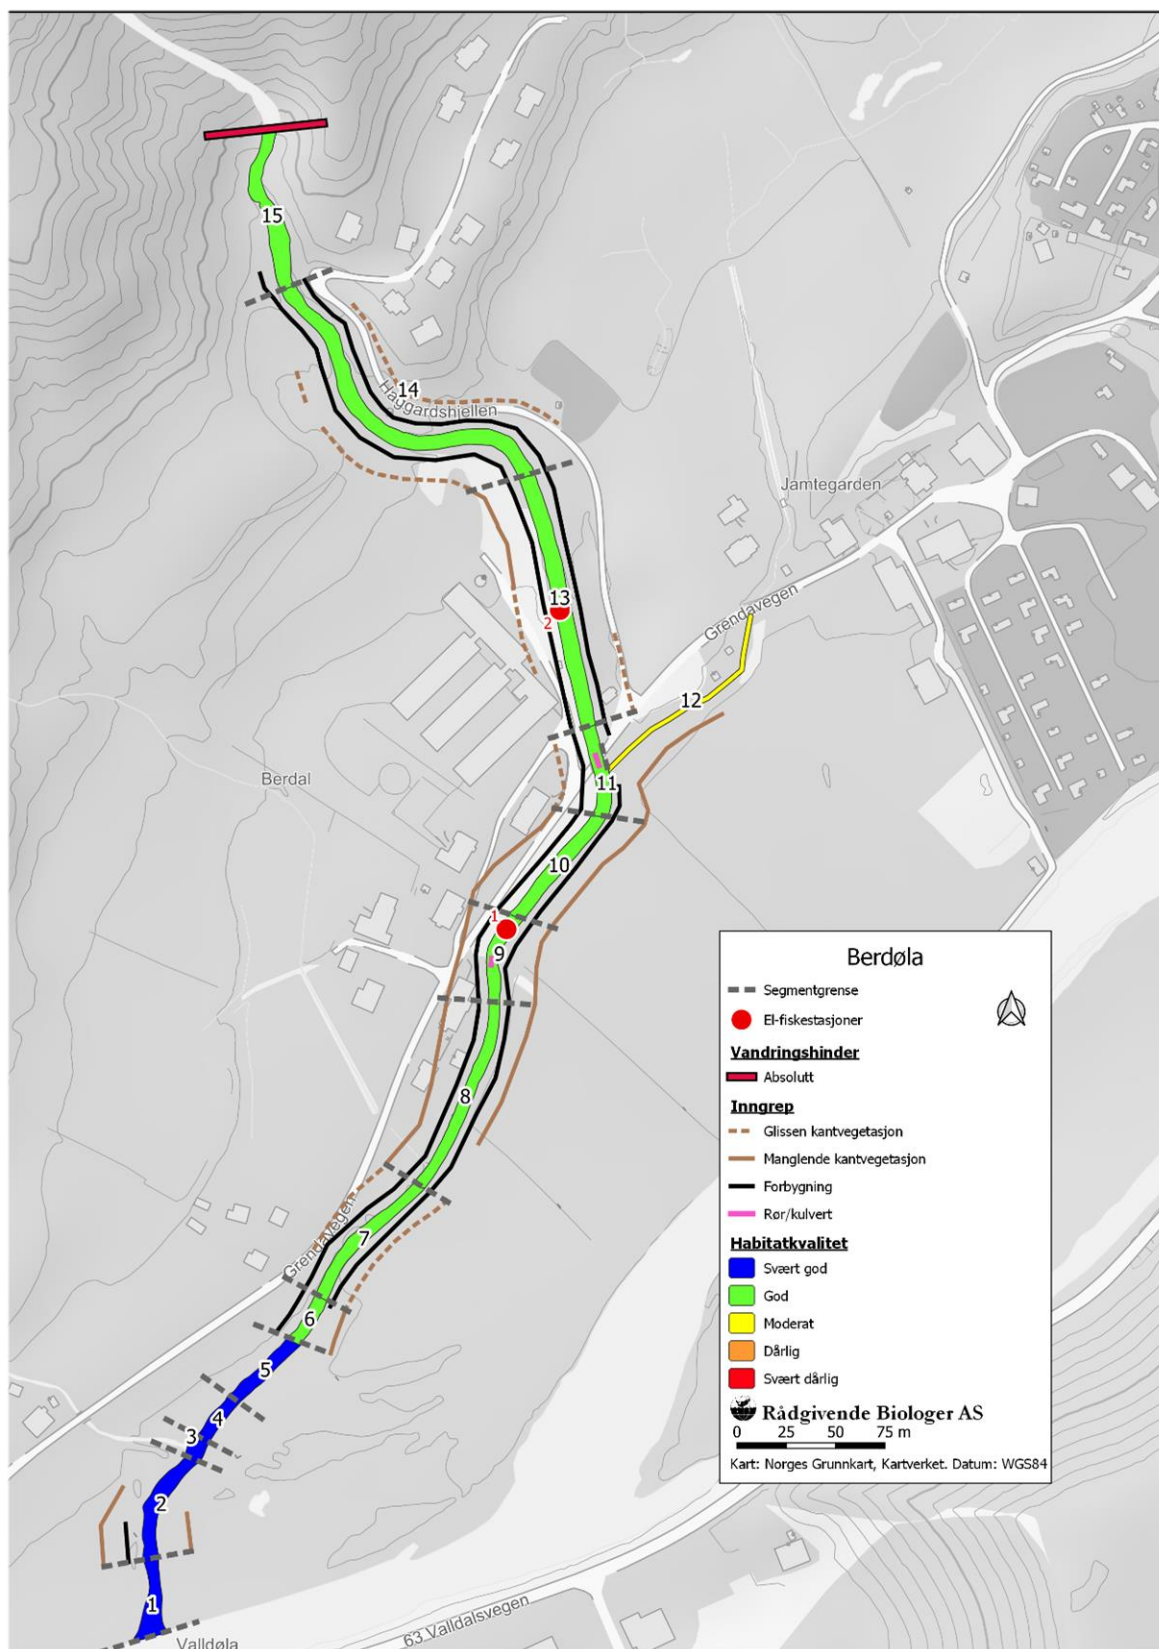
**Figur 4.3.** Oversikt over fysiske inngrep, elektrofiskestasjon og nummererte segmenter i anadrom del av Berdøla. Segmentenes habitatkvalitet er framvist med farger. Se **tabell 4.3** for detaljer om segmentene.

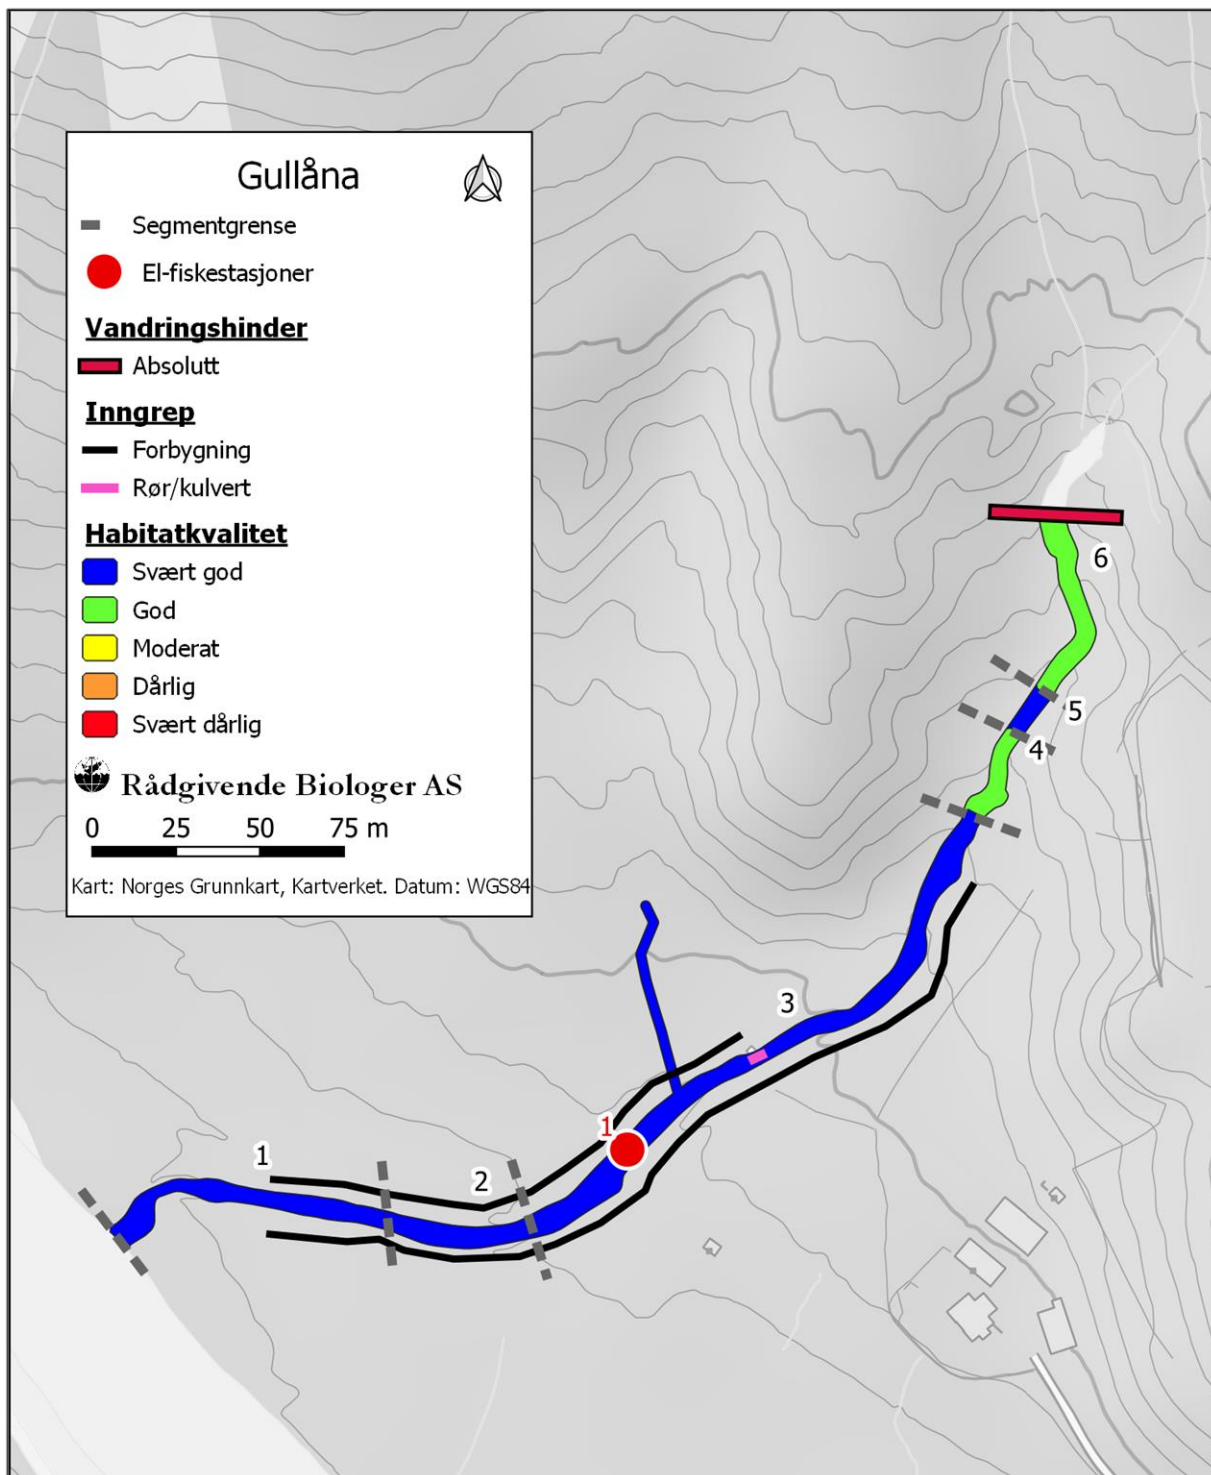
De morfologiske endringene i Gullåna omfatter forbygninger og små endringer i de nedre delene av nedbørsfeltet. Elven er delvis eller helt forbygd fra segment 1 til og med 3, dette er i forbindelse med landbruk. Nedbørsfeltet er også påvirket av landbruk i form av beitemark og dyrket mark, men også litt av bebyggelse

**Figur 5.3.** Oversikt over fysiske inngrep, elektrofiskestasjon og nummererte segment i anadrom del av Gullåna. Segmentenes habitatkvalitet er vist med farger. Se **tabell 5.3** for detaljer om segmentet.

Samlet sett er den morfologiske tilstanden i Gullåna vurdert som «Dårlig» grunnet endringene i bankene (**tabell 5.2**).

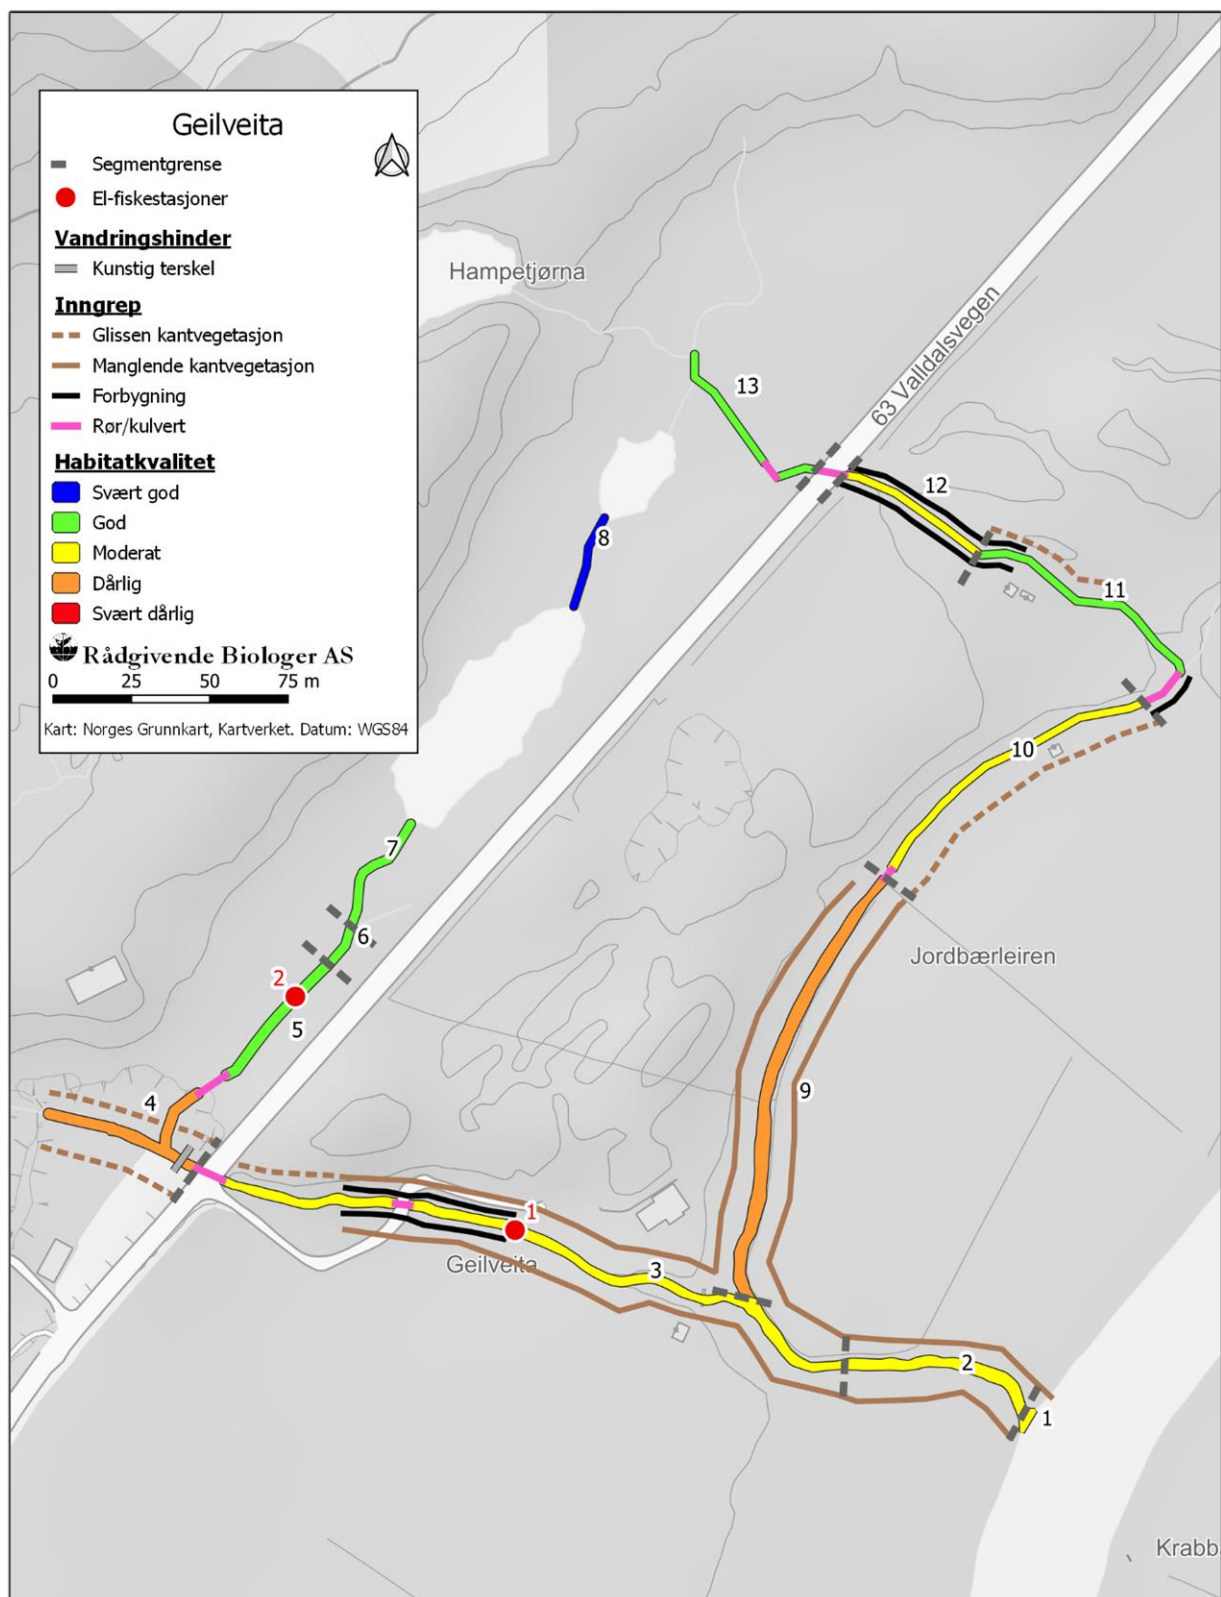
**Figur 6.3.** Oversikt over fysiske inngrep, elektrofiskestasjoner og nummererte segmenter i anadrom del av Geilveita. Segmentenes habitatkvalitet er vist med farge. Se **tabell 6.3** for detaljer om segmentene.

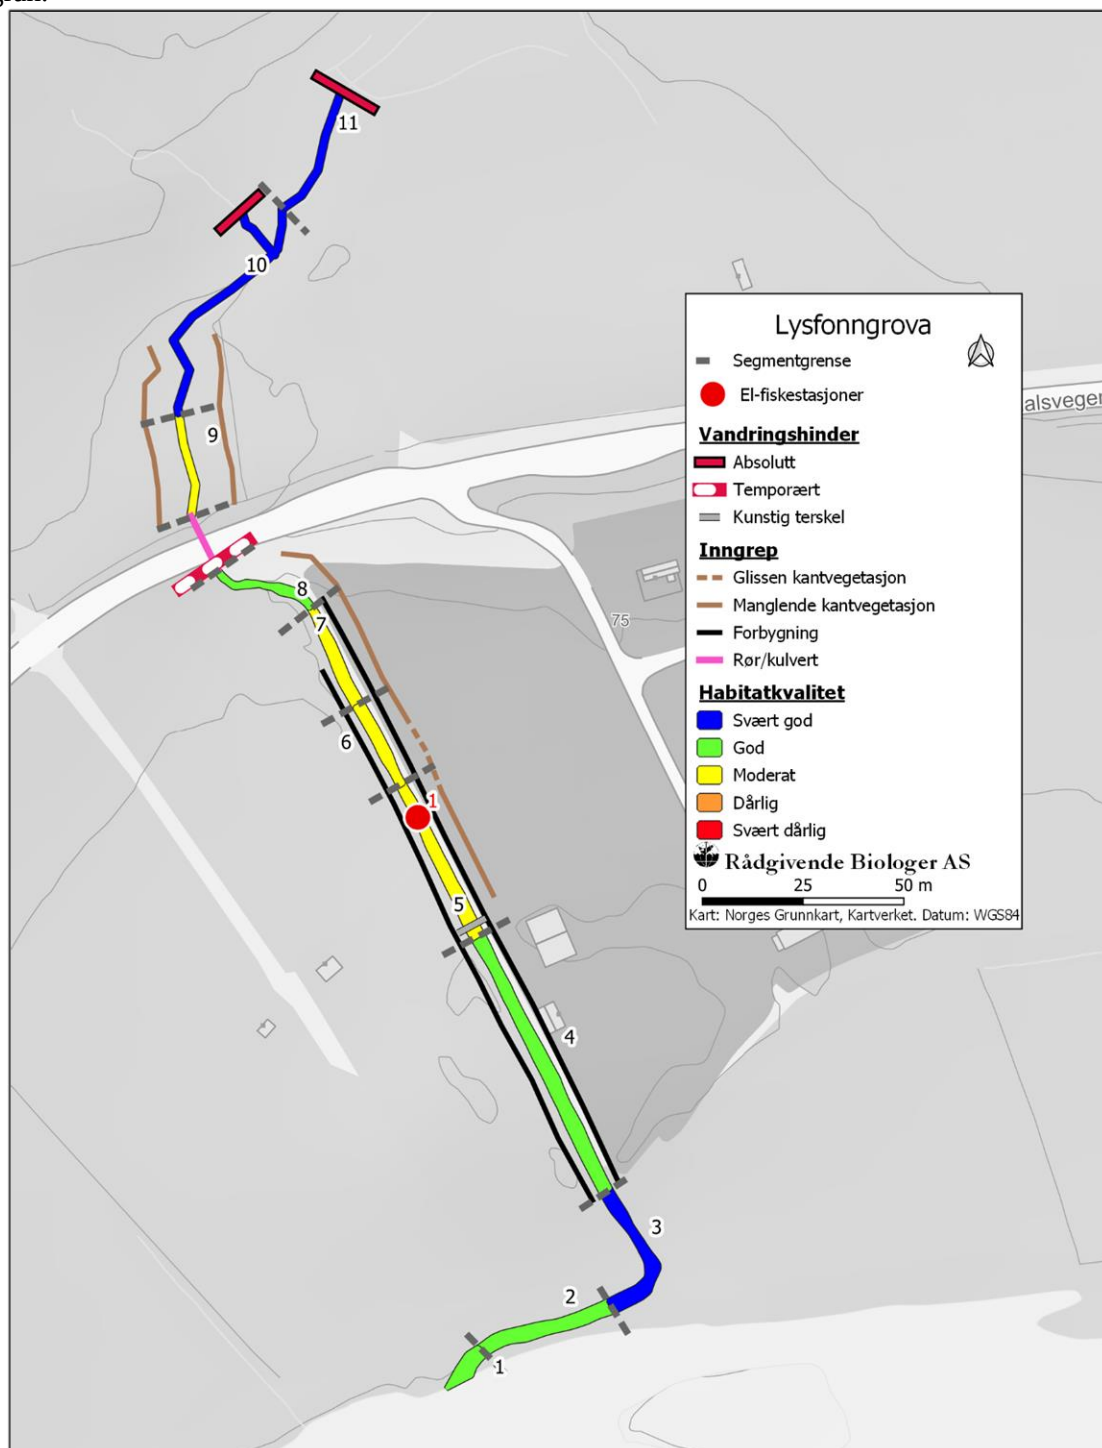
De morfologiske endringene i Lysfonngrova omfatter manglende og glissen kantvegetasjon, forbygninger, og noen endringer i elvens nedbørsfelt. Det er mest manglende og glissen kantvegetasjon i segment 5-7 og 9. Elven er forbygd fra segment 4 til og med segment 7 (**figur 7.3**). I tillegg til manglende kantvegetasjon og forbygninger, er det også en kunstig terskel i starten av segment 5, denne er etablert i samband med et vanningsanlegg for landbruk. Inngrepene i nedbørsfeltet består av dyrket mark, beitemark, enkelte hus og bygninger i nedre del av nedbørsfeltet, Valldalsvegen og et plantefelt av gran.

**Figur 7.3.** Oversikt over fysiske inngrep, elektrofiskestasjon og nummerert segmenter i anadrom del av Lysfonngrova. Segmentenes habitatkvalitet er framvist med farge. Se **tabell 7.3** for detaljer om segmentene.

Samlet sett er den morfologiske tilstanden i Lysfonngrova vurdert som «Moderat» grunnet endringer i bankene og kantvegetasjonen (**tabell 7.2**).

De mest begrensede faktorene for produksjon av laksefisk i Lysfonngrova er lite tilgjengelig gyteareal nedenfor det temporære vandringshinderet, og dårlig morfologi og skjul fra segment 4-7. Delvis manglende kantvegetasjon i segment 5-7 og i segment 9 kan også virke begrensende på produksjonen av laksefisk i elven.

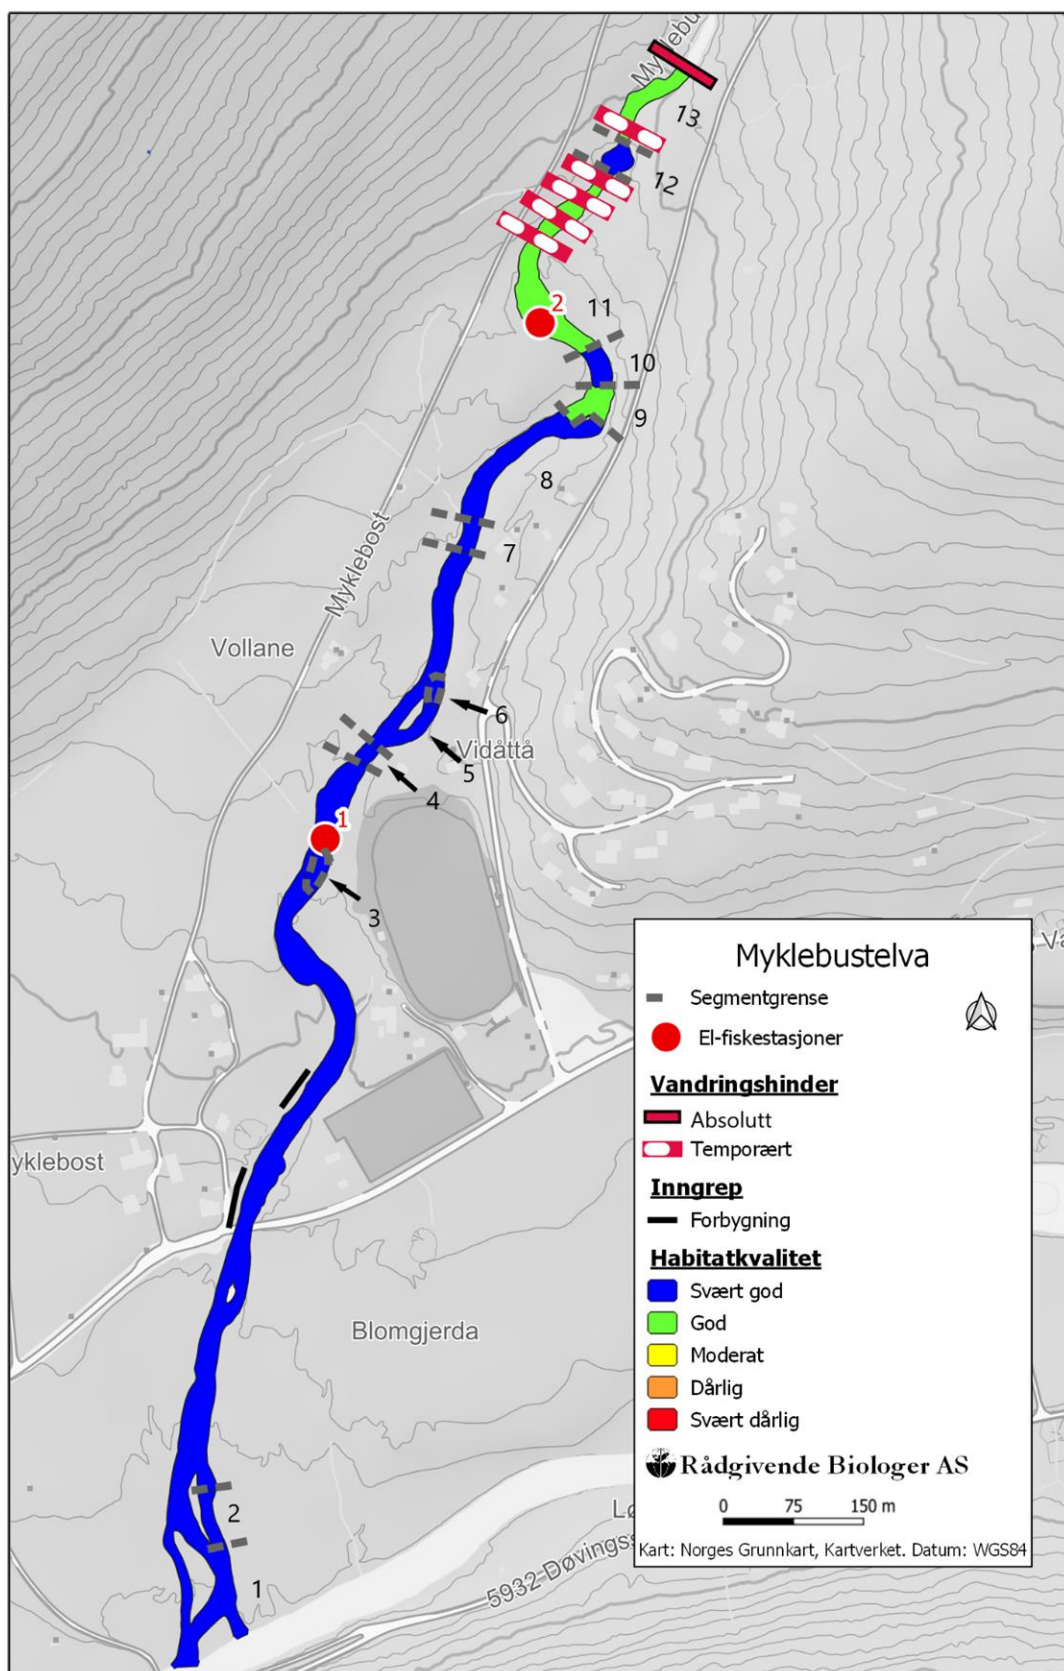
**Figur 8.3.** Oversikt over fysiske inngrep, elektrofiskestasjoner og nummererte segmenter i anadrom del av Myklebustelva. Segmentenes habitatkvalitet er framvist med farger. Se **tabell 8.3** for detaljer om segmentene.

Den begrensende faktoren for produksjon av laksefisk i Myklebustelva er mangel på gyteplasser, da hele det kartlagte arealet er klassifisert som stryk.

Det er vanskelig og foreslå tiltak som kan forbedre kvaliteten i Myklebustelva. Elven har naturlig mangel på gytehabitat. Det blir kontinuerlig tilført mye grus til elveløpet fra ravinene, men denne grusen blir skylt ned i hovedløpet under flommene. Derfor er det fåfengt og foreslå utlegg av gytegrus slik som tilstanden er i dag. Det går eventuelt an å lage noen store terskler eller legge ut store steiner for å skape områder med roligere strøm, dette kan gi gytegrusen mulighet til og sedimentere seg.

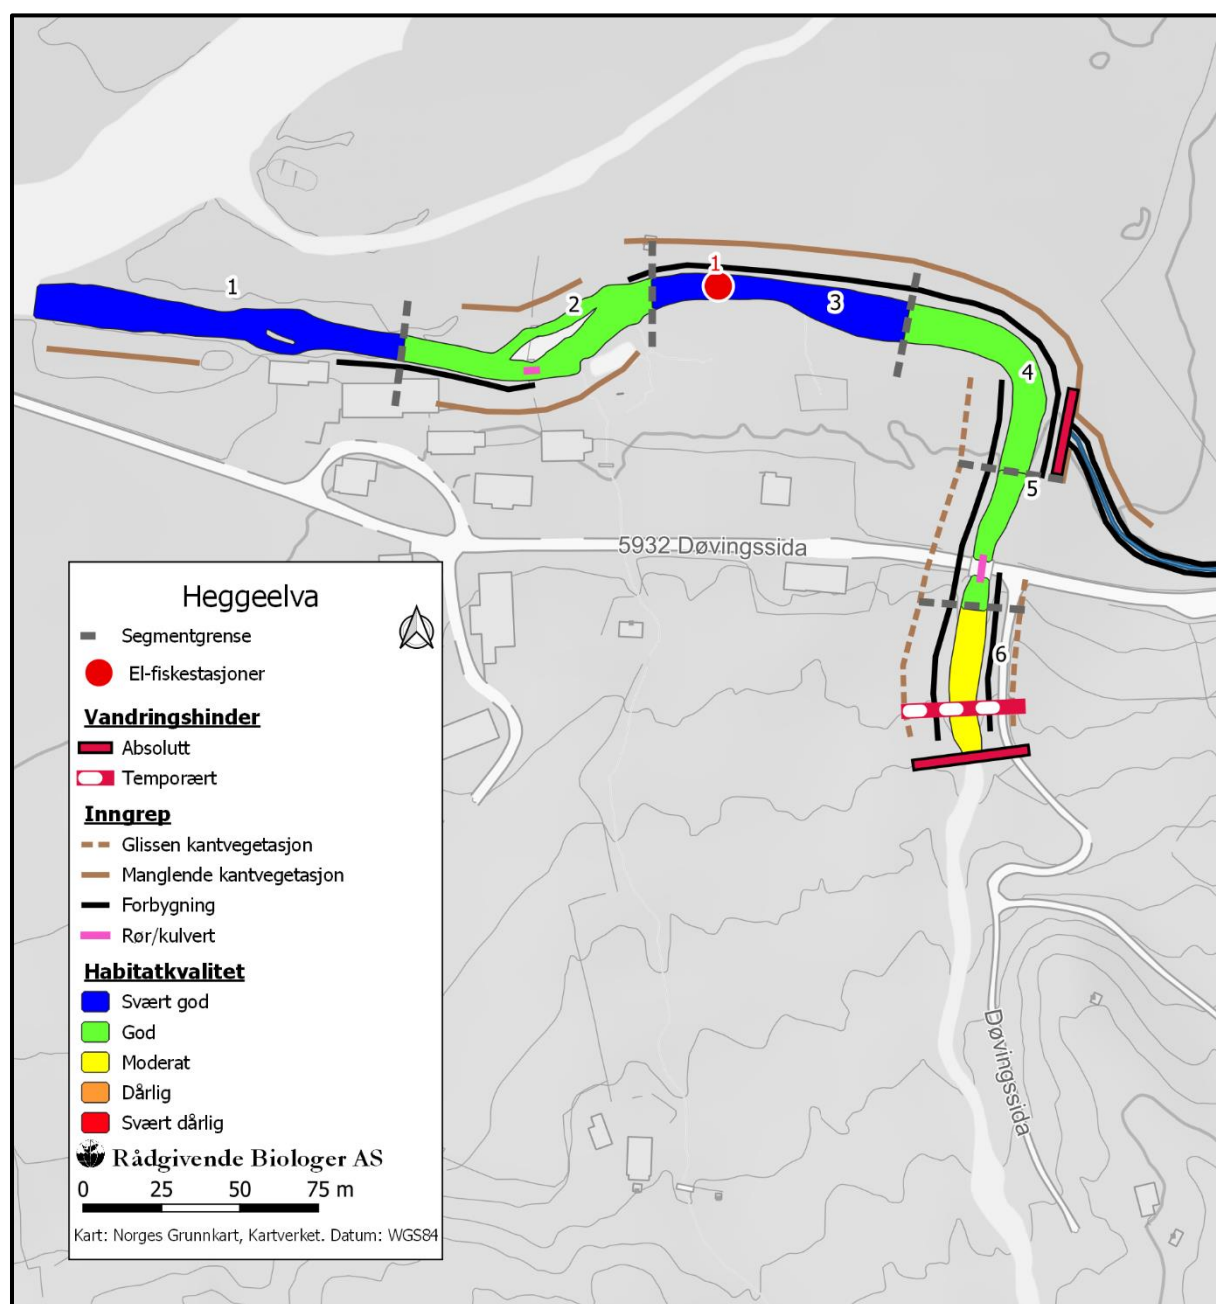
**Figur 9.3.** Oversikt over fysiske inngrep, elektrofiskestasjon og nummerert segmenter i anadrom del av Heggeelva. Segmentenes habitatkvalitet er framvist med farger. Se **tabell 9.3** for detaljer om segmentene.

Det er også tatt ut masser fra elven, noe som fører til mangel på større steiner, større steiner gir skjul for ungfisk.

Utlegg av større stein og steinbuner i de områdene det er mangel på større stein, dette vil kunne øke tilgangen på skjul for ungfisk, men også lage bakevjer som større fisk kan bruke som standplasser ved for eksempel oppvandring.

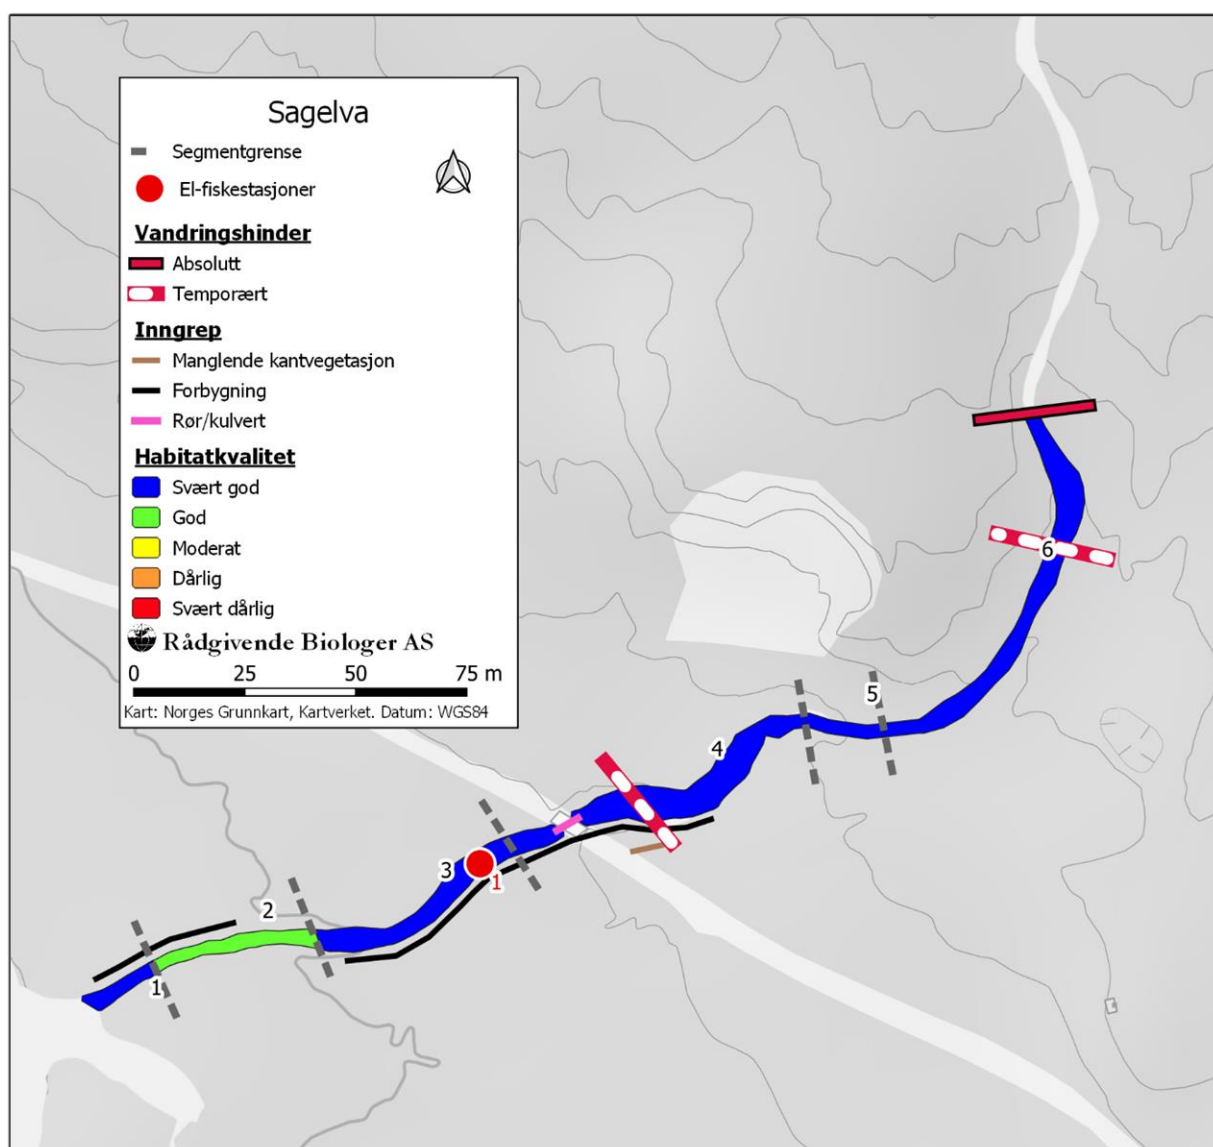
Elven er ført gjennom en kulvert under veien i segment 4 (**figur 10.3**). Kulverten er uproblematisk for fiskens videre vandring.

Elven er lite påvirket av inngrep. Bortsett fra forbygningene i segment 3 og 4 som er trukket om lag tre meter bort fra elven, og det lille strekket som mangler kantvegetasjon i segment 4, er elven uberørt. Inngrepene i nedbørsfeltet består av litt beitemark og veien som passerer over elven. Det er ikke plantefelt i nedbørsfeltet.

Samlet sett er den morfologiske tilstanden i Sagelva vurdert som «Moderat» grunnet forbygningene som endrer bankene (**tabell 10.2**).

**Figur 10.3.** Oversikt over fysiske inngrep, elektrofiske stasjoner og nummererte segmenter i anadrom del av Sagelva. Segmentenes habitatkvalitet er vist med farge. Se **tabell 10.3** for detaljer om segmentene.

Den samlede habitatkvaliteten i Sagelva er vurdert som «Svært god» (**tabell 10.3**). Dårlig substrat trekker ned segment 2 til «God» habitatkvalitet. Bortsett fra dette er elven vurdert til å ha «Svært god» habitatkvalitet i resten av segmentene.
