# RAPPORT BANE 2025/02

***Avsporing med trikk i krysset mellom  
Nygata og Storgata i Oslo,  
29. oktober 2024***

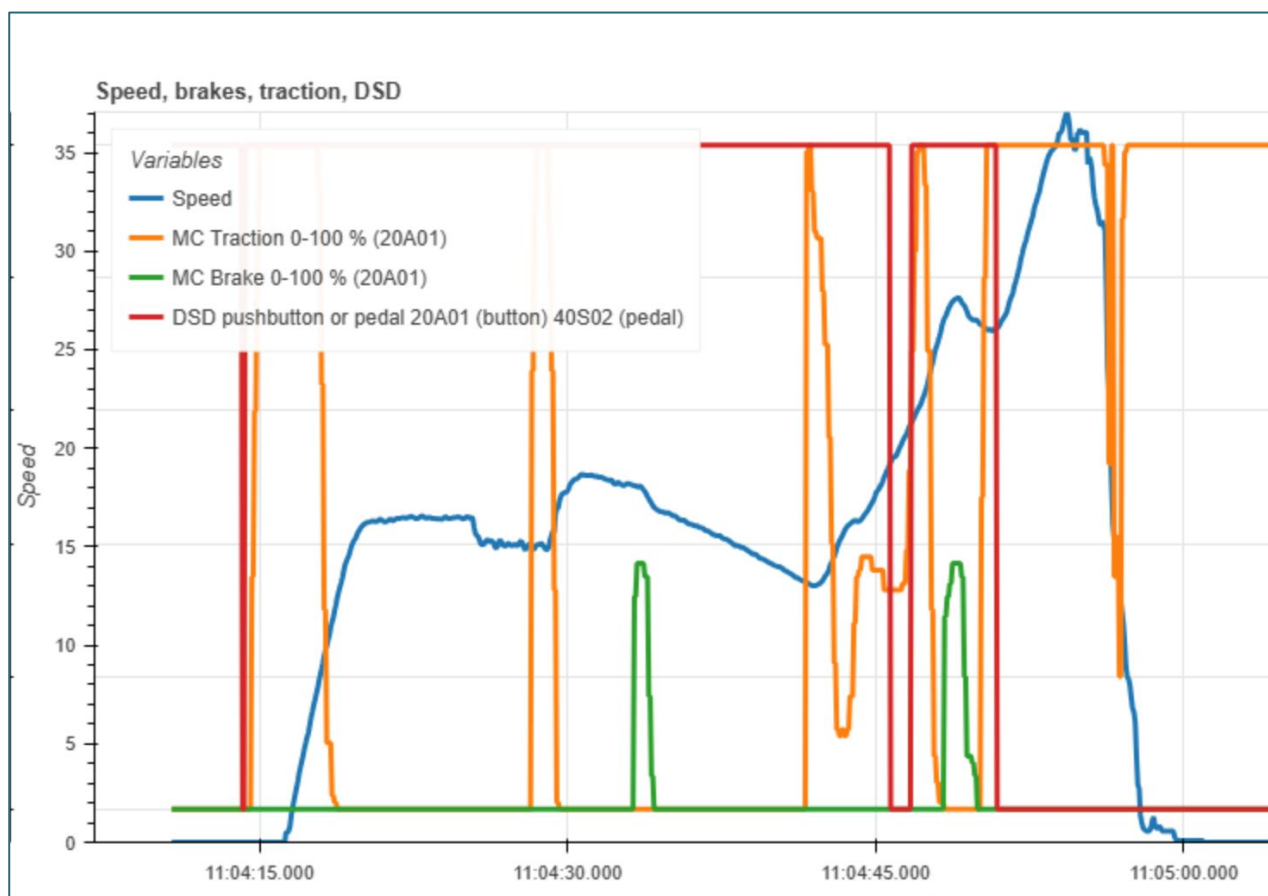
Figur 9: Utdrag fra LeadMind. Kilde: Sporveien Trikken AS

Tabell 3 viser hendelsesforløpet med hastighet og avstand fra Jernbanetorget, og posisjonene er plottet i figur 10. Førerens siste registrerte aktive handling er i hendelse nr. 2. Da ble vekselomleggingsknappen betjent og hastigheten var 13,5 km/t. Hendelsene der kjørehendelen ble satt i posisjon for fullt pådrag og dødmannssensoren ble sluppet (nr. 3 og 4) skjedde omtrent samtidig. Trikken nådde en topphastighet på 37 km/t. Strømvatagerens plassering midt på vognene samsvarer med unormale spenningsvariasjoner og unormale utslag som følge av at den mistet kontakt med kontaktledningen i avsporingen. Uten denne kontakten faller også strømforsyningen til drivmotorene bort.

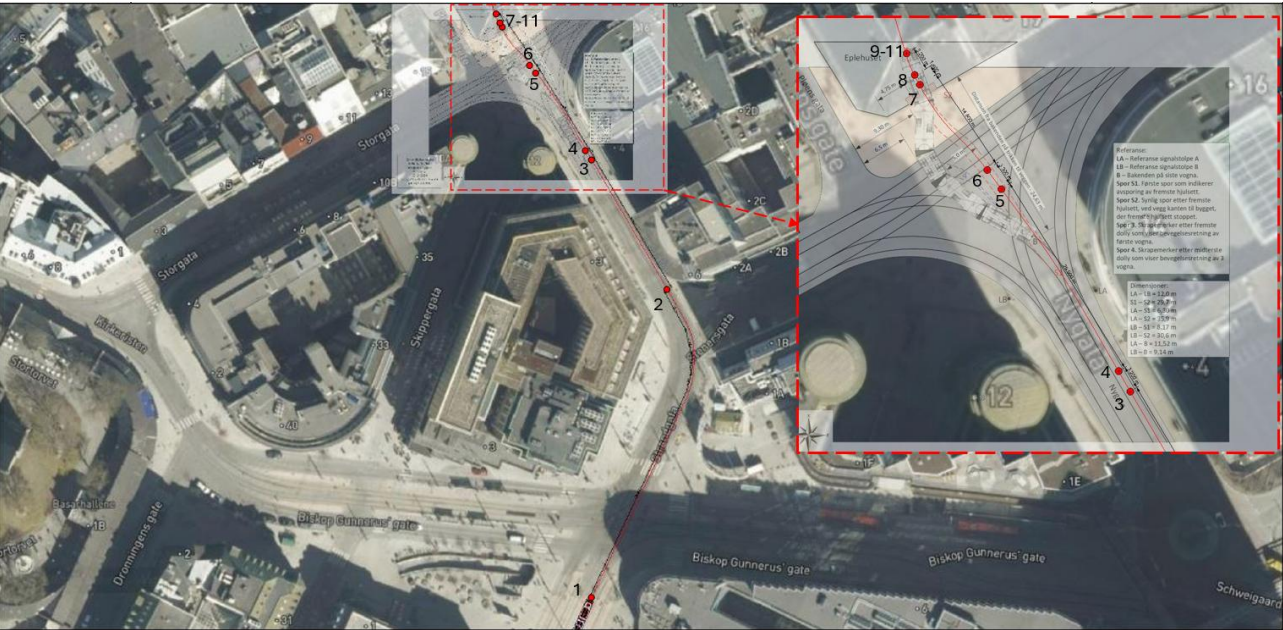
| 1. Vognen står stille på Jernbanetorget – 0 meter. | 7. Registreringene viser unormale utslag – 208,2 meter. |
| 2. Betjening av vekselomlegging – 107,9 meter. | 8. Unormale spenningsvariasjoner fra kontaktledningsspenningen – 209,6 meter. |

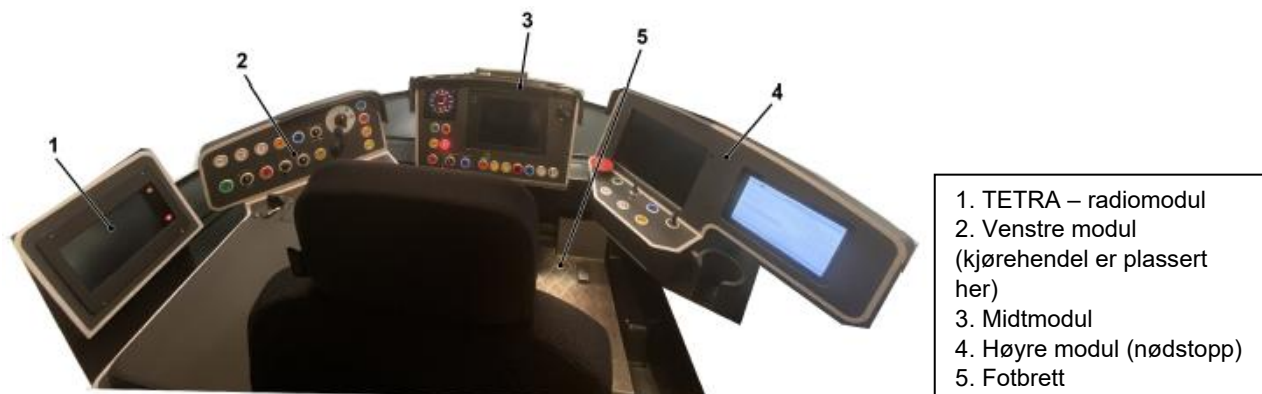
Figur 11: Førerbord i SL 18. Kilde: Førerhåndbok, Sporveien Trikken AS

Føreren kan betjene dødmannssystemet enten med en pedal (figur 13) eller gjennom en sensor som virker som en knapp på kjørehendelen (figur 12) på førerbordet (figur 11). Føreren må betjene systemet, men også demonstrere bevissthet ved å slippe opp pedal eller sensor på kjørehendelen med jevne mellomrom.

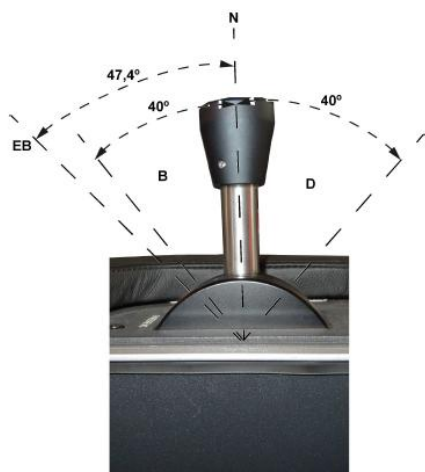
Figur 12: Kjørehendel. Kilde: Førerhåndbok, Sporveien Trikken AS

Kjørehendelen har fire posisjoner: pådrag, nøytralstilling, bremsing, og farebrems. På toppen av kjørehendelen er det en sensor for dødmannssystemet som fører må betjene for å hindre at trikken stanser. I dette tilfellet brukte vognfører denne modusen.

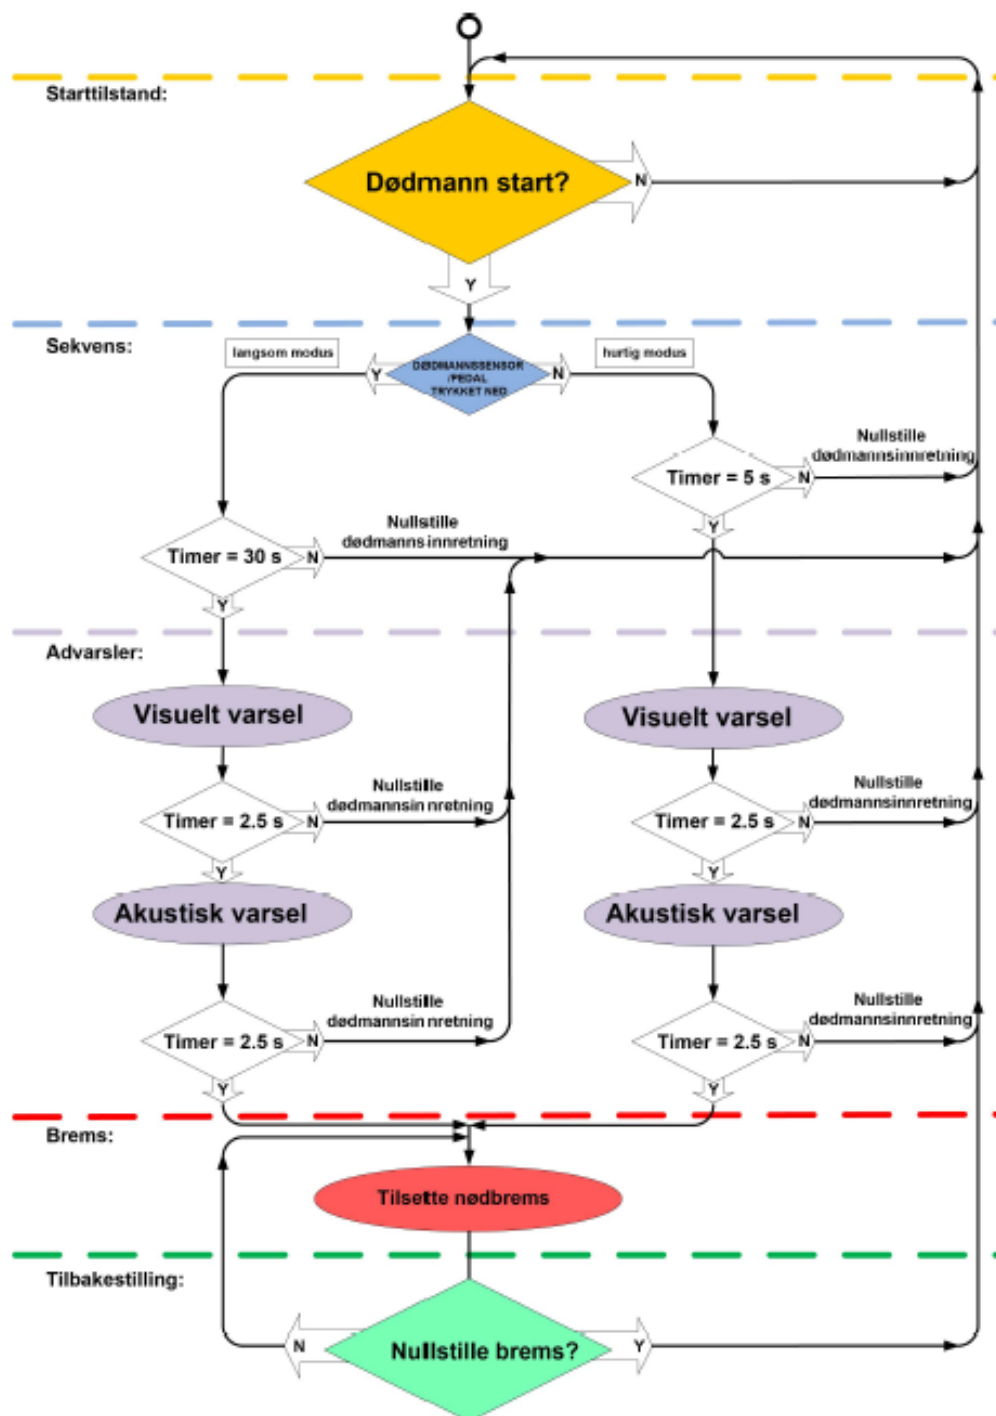
**Figur 26. Dødmannssekvens.**

Dødmannsekvensen er vist i vedlegg C. Når sensor eller pedal betjenes av føreren vil det etter 30 sekunder lyse et varsel i 2,5 sekunder (langsom modus). Om ikke føreren reagerer på dette vil det deretter lyde et lydsignal i 2,5 sekunder. Etter 2,5 sekunder med lydsignal vil vognens bremsar aktiveres.

I tilfeller hvor sensor eller pedal *ikke* betjenes av føreren vil det etter 5 sekunder varsles med et lyssignal (hurtig-modus). Dette signalet lyser i 2,5 sekunder. Om føreren ikke kvitterer, vil det deretter lyde et lydsignal i 2,5 sekunder før vognens bremsar tilsettes etter i alt 10 sekunder.

- The driver suffered an acute illness caused by Norovirus (a stomach virus), which in turn led to loss of consciousness.
- The loss of consciousness led to the tram's drive lever being set to the full-thrust position.
- The distance to the critical point of derailment was too short for the tram's vigilance system ("dead man's system") to intervene.
