# Skredet på E6 ved Rosten 31. mars 2025

## Ekspertutvalgets rapport

Trondheim/Oslo, 29. august 2025

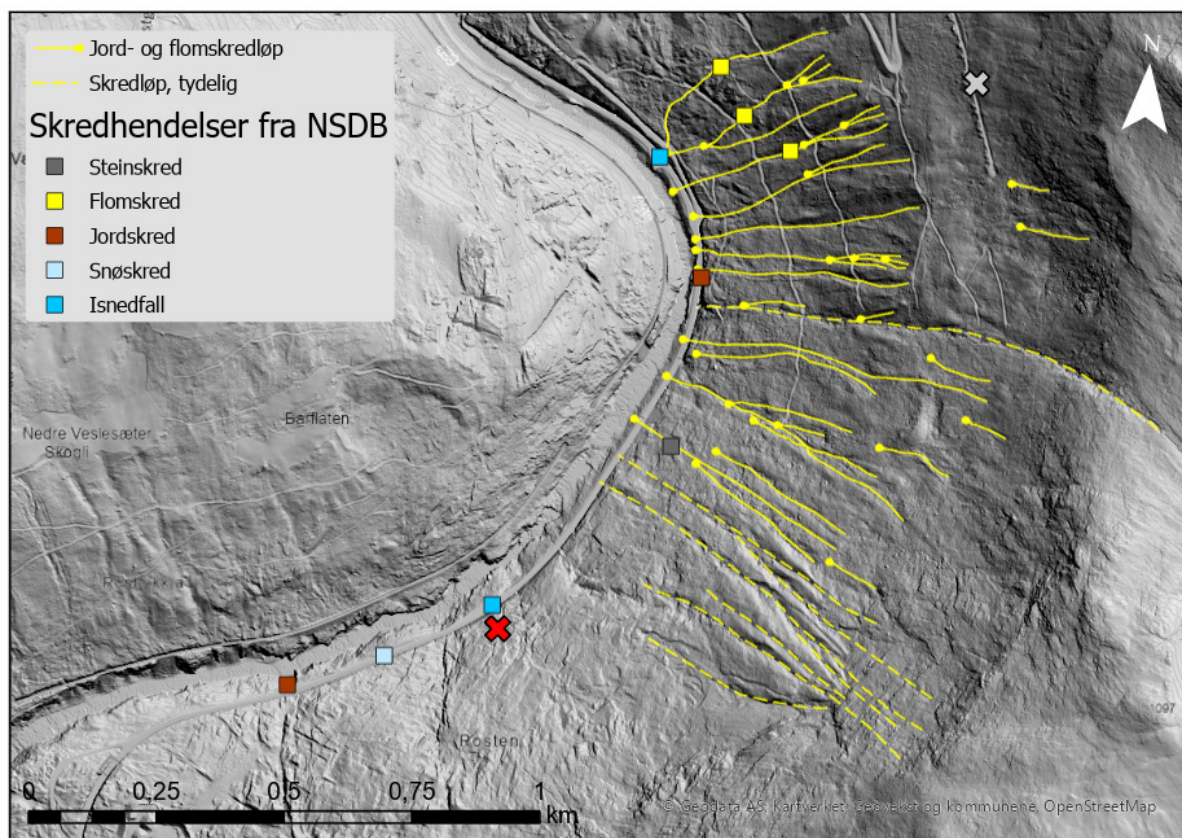
Utover de dokumenterte hendelsene viser terrengmorfologien tydelige spor etter en rekke eldre skred (Figur 4 - 1). Disse sporene omfatter hovedsakelig skredløp, men også noen skredkanter og -avsetninger som vitner om gjentatte hendelser over tid (se også kapittel 2.2.1). I flere tilfeller ser det ut til at skredene har hatt opphav i bestemte horisonter i skråningen, sammenfallende med for eksempel terrengformer.

Figur 4 - 1: Figur 4-1 Registrerte skredhendelser i NSDB. Rødt kryss viser aktuell skredhendelse fra 31.03.2025 og lysegrå kryss viser steinspranghendelsen fra 24.06.2022 som ikke er registrert i NSDB. Videre viser gule linjer tydelige morfologiske spor etter tidligere skred. Kartvisning: fjellskygge fra nasjonal detaljert høydemodell.

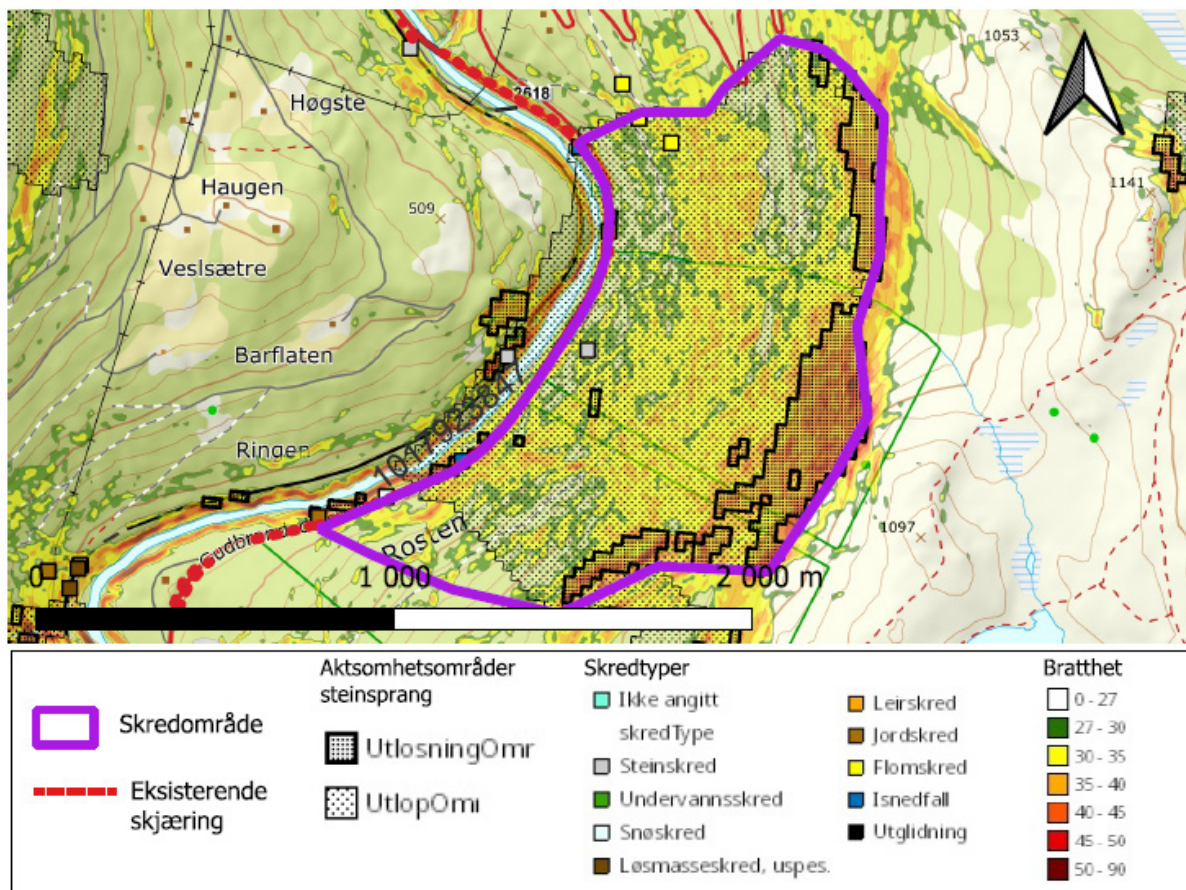
Figur 6-4 Aktsomhetsområdet ved Rosten (AsplanViak, 2025b).

Her nevnes også hendelsen fra 2013 (Asplan Viak, 2025b /33/). Den (mest) utsatte vegstrekningen forbi Rosten ble vurdert til å være 1479 m. Dette skredutsatte området tilsvarer et areal på ca. 1,28 km<sup>2</sup> som vist i Figur 6-3. Skredfaren ble illustrert som i Figur 6-4 uten nærmere spesifisering av risikofaktorene. Rødt område antas likevel her som stor skredfare, Gult som middels fare, og Grønt som liten eller ingen skredfare.

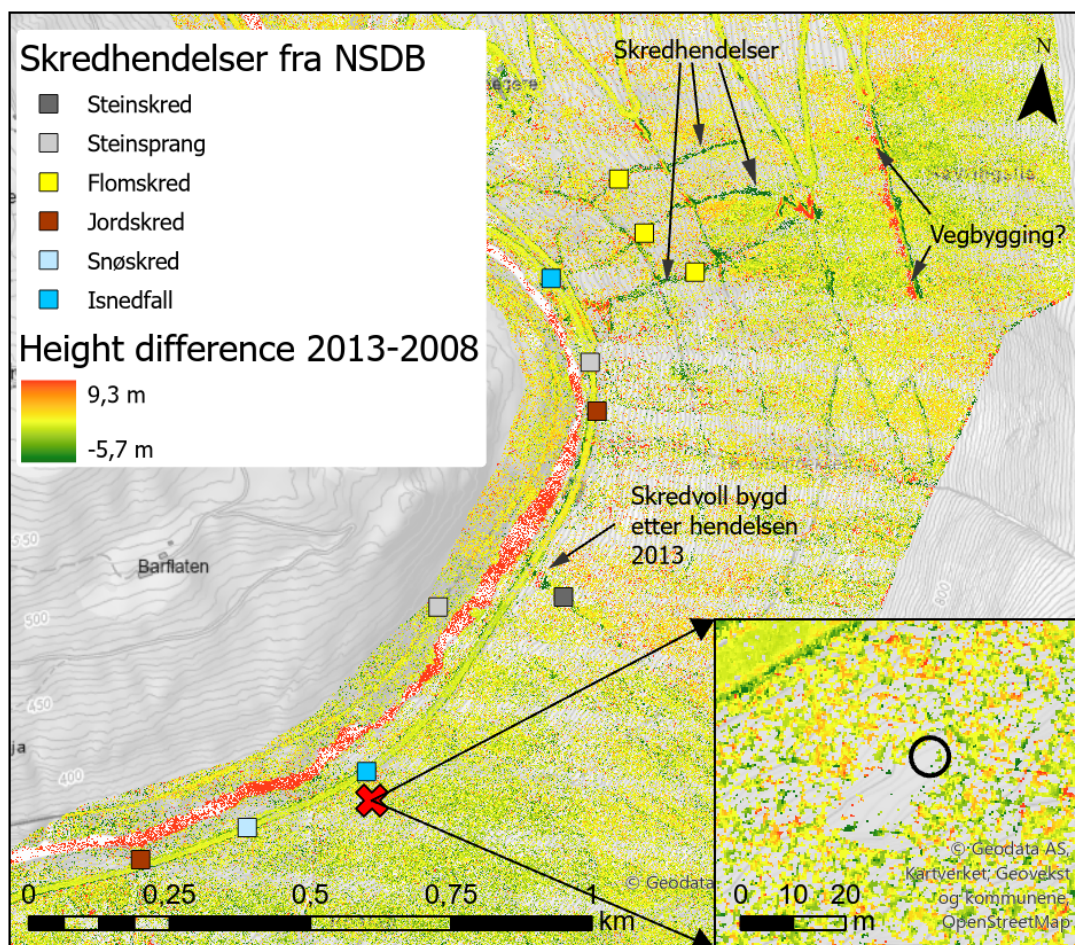
Ekspertutvalget har i forbindelse med sitt arbeid utført en sammenligning mellom eldre terrengmodeller (2008 og 2013). Resultatene viser at dataene ikke egner seg for å fange opp mindre bevegelser og vil vise kun endringer i terrenget fra ca. 1 m. Man ser forskjellige større endringer i terreng for eksempel knyttet til flomskredhendelsene i 2011, veiarbeid på veien der det skjedde et steinsprang i 2022 og vollen som ble bygd etter raset i 2013 (Figur 10-2). I kildeområdet for skredet ved E6 Rosten 31.03.2025 er det veldig dårlig dekning med data og i tillegg mye støy der det er datadekning.

Figur 10-2 Sammenligning av punktskyene fra høydemodellene fra henholdsvis 2008 og 2013.
