# RAPPORT

FORSVARET 2025/02

*Teltbrann ved Sessvollmoen militærleir i  
Ullensaker kommune, 22. mars 2025*

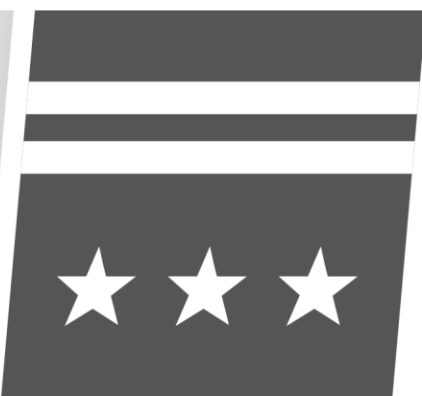
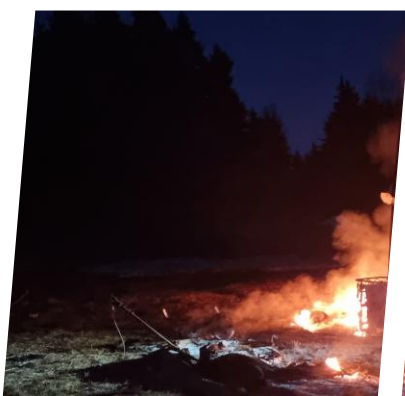
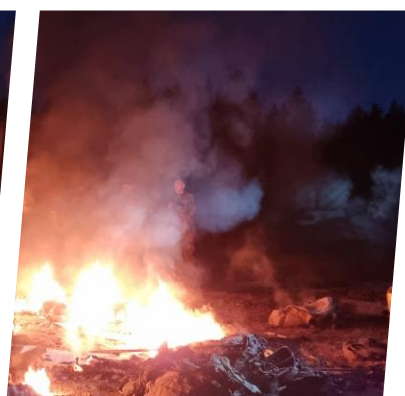
Figur 1: Skader på telt og materiell. Teltovnen står igjen. Foto: Privat

Soldaten oppdaget en lekkasje fra teltovnene med flytende drivstoff på bakken som tok fyr da slangen ble flyttet. Etter tekniske undersøkelser av teltovnene med tilhørende materiell i etterkant av hendelsen, kan ikke SHK konkludere hvor lekkasjen oppsto. Det er flere mulige lekkasjepunkter, slik som løse slangeklemmer og pakninger, feil på regulatorhuset, eller sprekk i drivstoffslangen.

En lekkasje, uavhengig av kilden, tyder på en teknisk feil, uten at den branntekniske undersøkelsen i dette tilfellet kunne konkludere entydig med dette. Det er krav til gjennomføring av MBK ved bruk av M94 teltovn, jf. UD 2-1. I dette tilfellet ble imidlertid ikke MBK gjennomført før bruk. MBK er en relativt omfattende sjekk av tilstanden på M94, der alle komponentene kontrolleres detaljert. Det må påberegnes ca. 45 minutter for én person til å gjennomføre kontrollen. Uten tilstandskontroll av teltovnene, forble feilen i alle tilfeller uoppdaget.

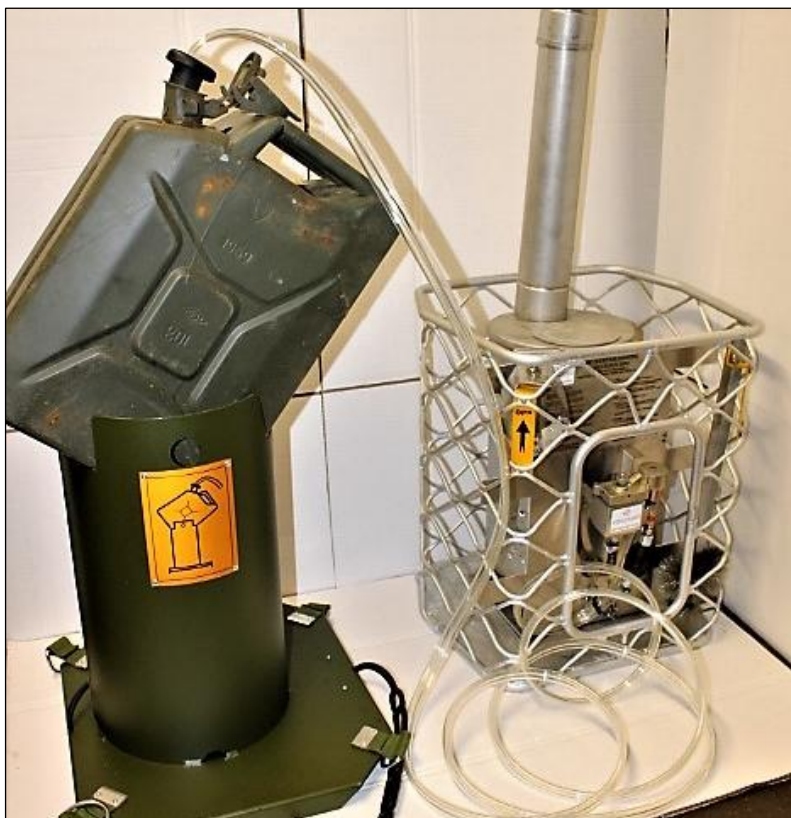
Figur 2: Teltovnen M94 ferdig montert, og klar til bruk. Foto: Olav Teigen Maskinforretning
