# RAPPORT LUFTFART 2025/11

***Alvorlig luftfartshendelse ved den mobile plattformen Linus, 10 NM vest av Ekofisk L, Nordsjøen 5. juni 2023 med Sikorsky Aircraft S-92A, LN-OMI, operert av Bristow Norway AS***

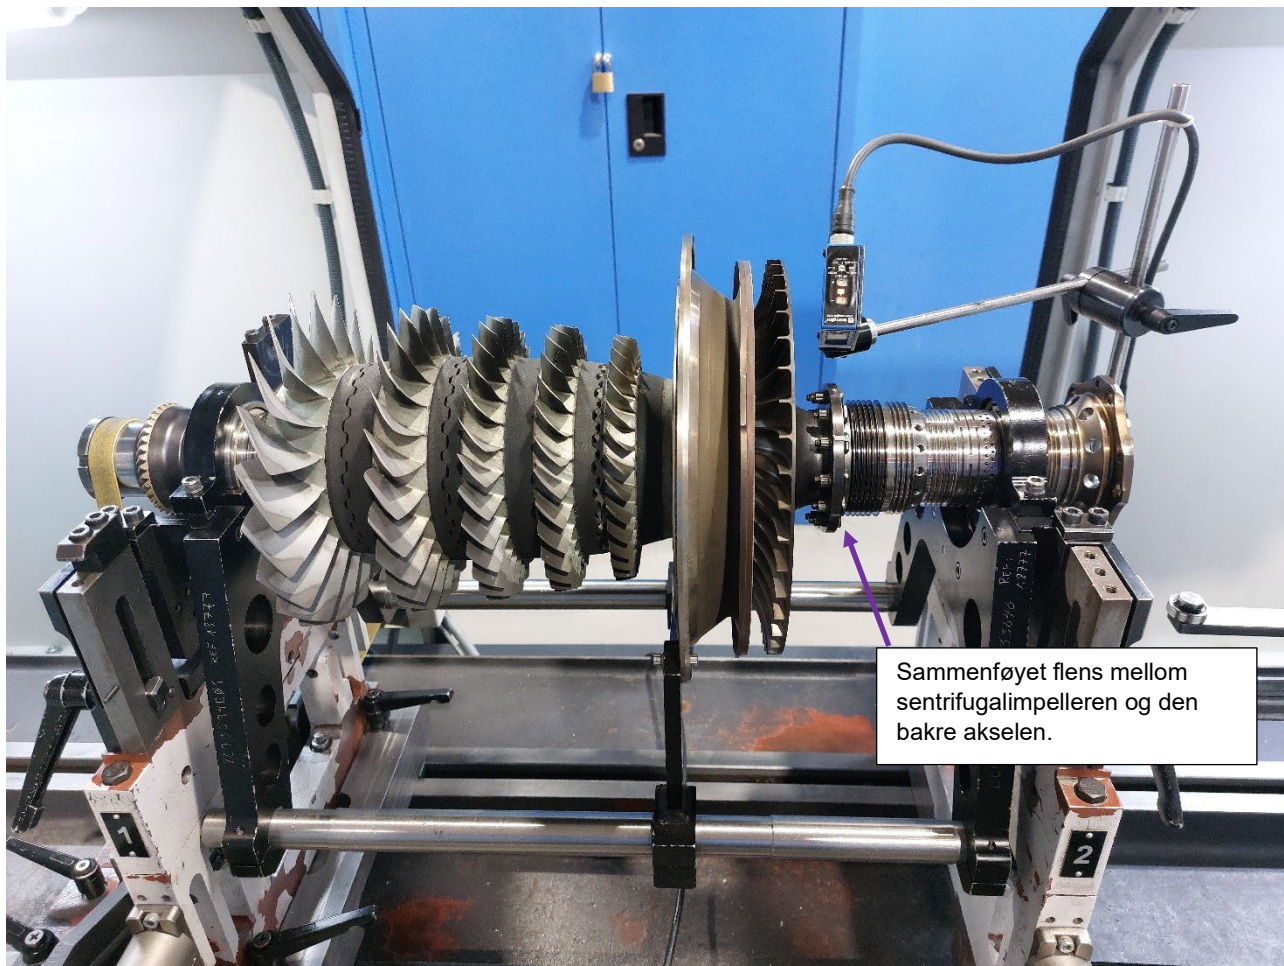
Etter sammenføring av sentrifugalimpelleren med den bakre kompressorakselen blir kompressorrotoren montert i en balanseringsmaskin, se figur 4. Ved balanseringen holdes sentrifugalkompressorens stator stillestående i en fast posisjon. Maskinen vil angi posisjonen for balansevektene. På den aktuelle posisjonen løsnes boltene på nytt og det monteres balansevekt. Balansevekten er en skive mellom T-bolten og mutteren på sentrifugalimpellerens flens. Fabrikantens arbeidsbeskrivelse TASK 72-38-00-430-009 definerer at det kun er tillatt å montere vektene (skiven) på to av de tolv T-boltene. T-boltens muttere trekkes deretter til 70–75 in lb (7,9–8,5 Nm). Ny balansesjekk utføres, og det sjekkes at resultatet er innenfor fabrikantens spesifikasjoner.

Figur 4: En kompressorrotor montert i balanseringsmaskinen. Foto: ITP. Påtegning: SHK
