Kartlegging av sjøbunn med sedimentprofilbilder (SPI) i indre Oslofjord knyttet til mudring og tildekking i Oslo havn og dypvannsdeponering ved Malmøykalven – 2009

TA  
2638  
2010

Prosjektansvarlig: NIVA  
NIVA-prosjektnummer.: 26250  
NIVA-rapport: 5920-2010

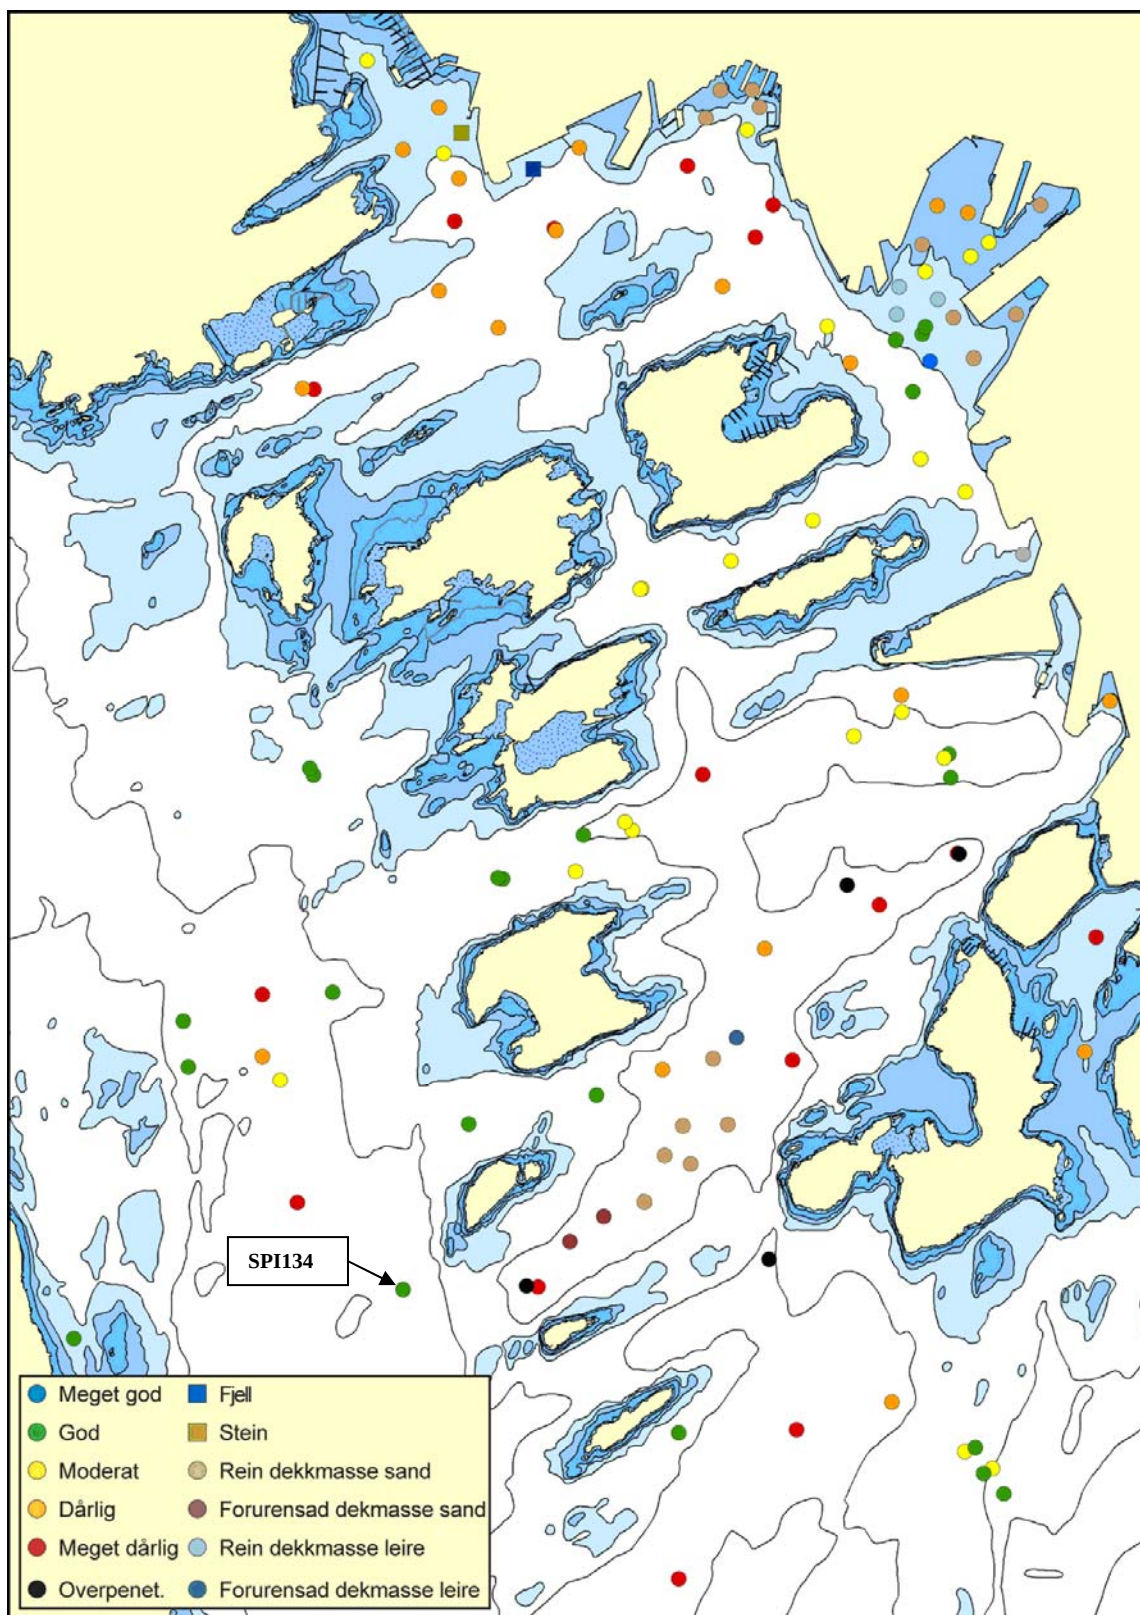
**Figur 4.** Tilstandsklasser av bløtbunnfauna i henhold til BHQ-indeksen i 2009 (Figur 2, Rosenberg m. fl. 2004). Klassifisering av bunnsbratet på stasjoner som inneholder stein, skjellgrus eller sand, er også gitt. Overpenetrert innebærer at kameraprismet har sunket for dypt ned i det bløte sedimentet slik at sedimentoverflaten ikke kan observeres og analyseres. Med forstyrret sedimentoverflate menes om det nylig er blitt deponert masser eller mudret på stasjonen, noe som gjør ytterligere analyse umulig.

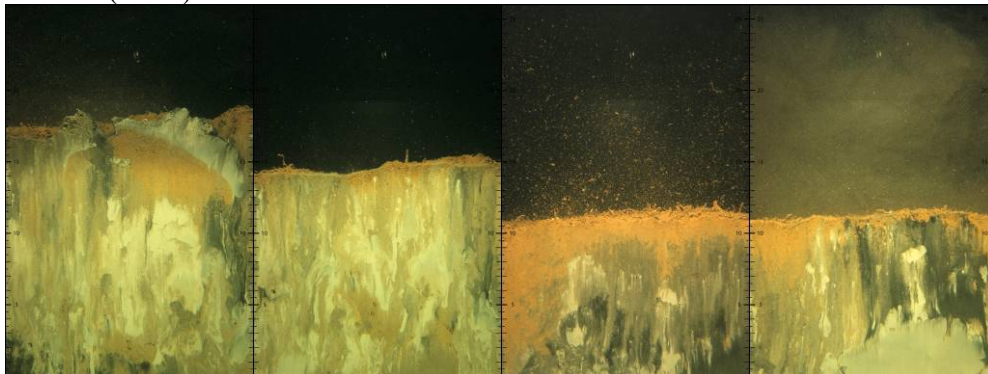
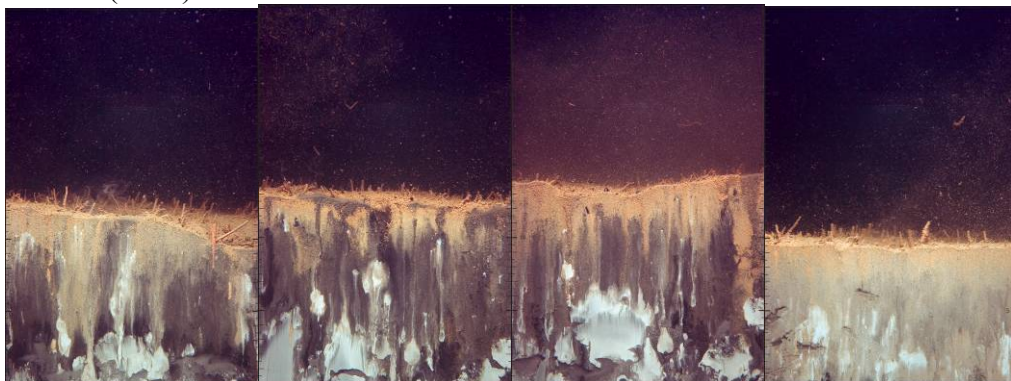
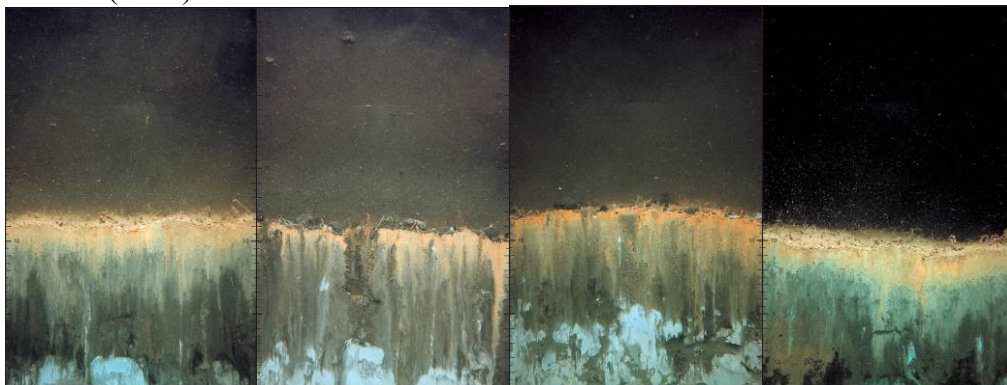
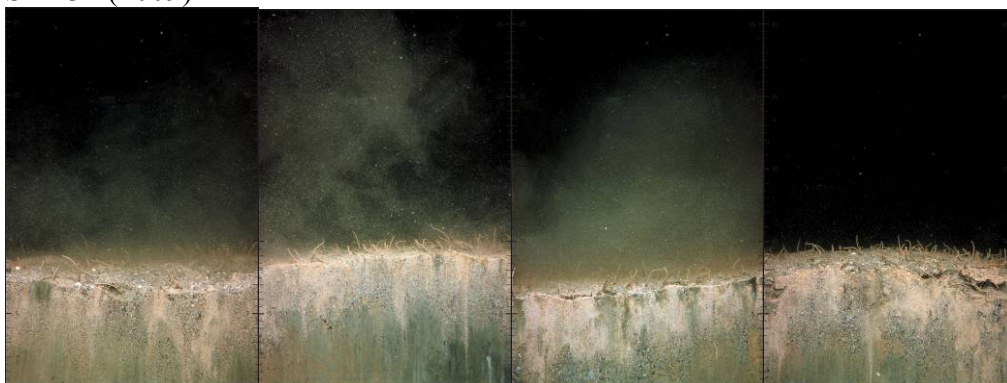
Figur 13. SPI bilder fra stasjonen SPI131 (ca 62,5 m dyp i 2009) i deponiområdet ved Malmøykalven (se Figur 11).
