## Deepwater Horizon-ulykken: Årsaker, lærepunkter og forbedrings- tiltak for norsk sokkel

DATO  
2011-05-31

UTARBEIDET AV  
Ranveig Kviseth Tinmannsvik m. fl.KONTROLLERT AV  
Knut ØienGODKJENT AV  
Lars BødsbergRAPPORTNR  
SINTEF A19148ISBN  
978-82-14-05088-2GRADERING  
Åpen

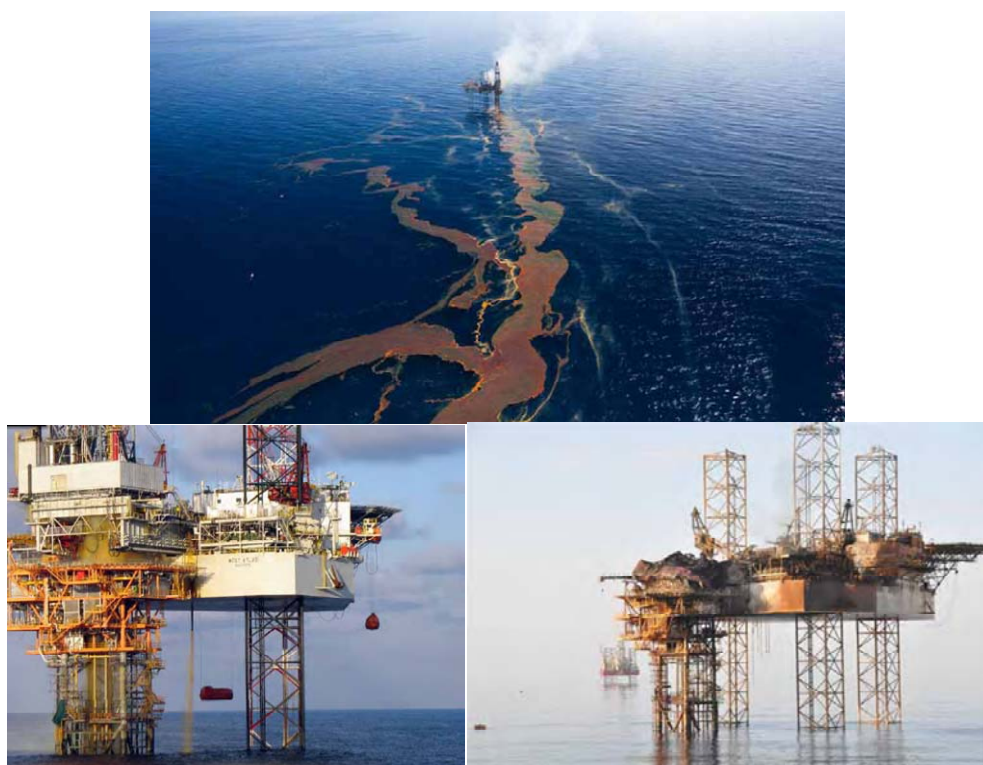
**Figur 3.1** Brønnhodeplattform og boreinnretning like ved, samt utslipp til sjø fra Montara (Kilde: MON-1).

Ingen liv gikk tapt, men utslippet av olje og gass var betydelig. På ulike tidspunkt dekket et oljeflak et areal på 90.000 km<sup>2</sup>. Det er uklart hvor mye olje som slapp ut totalt, men et anslag på 29.600 fat i løpet av de 74 dagene er gjort. Nedenfor er noen bilder som viser utslippet til sjø og skadene på brønnhodeplattformen etter brannen (MON-1). Se nærmere beskrivelse av brønnoperasjonen på Montara i kapittel 4.4.1, samt i Vedlegg 5, s.15.

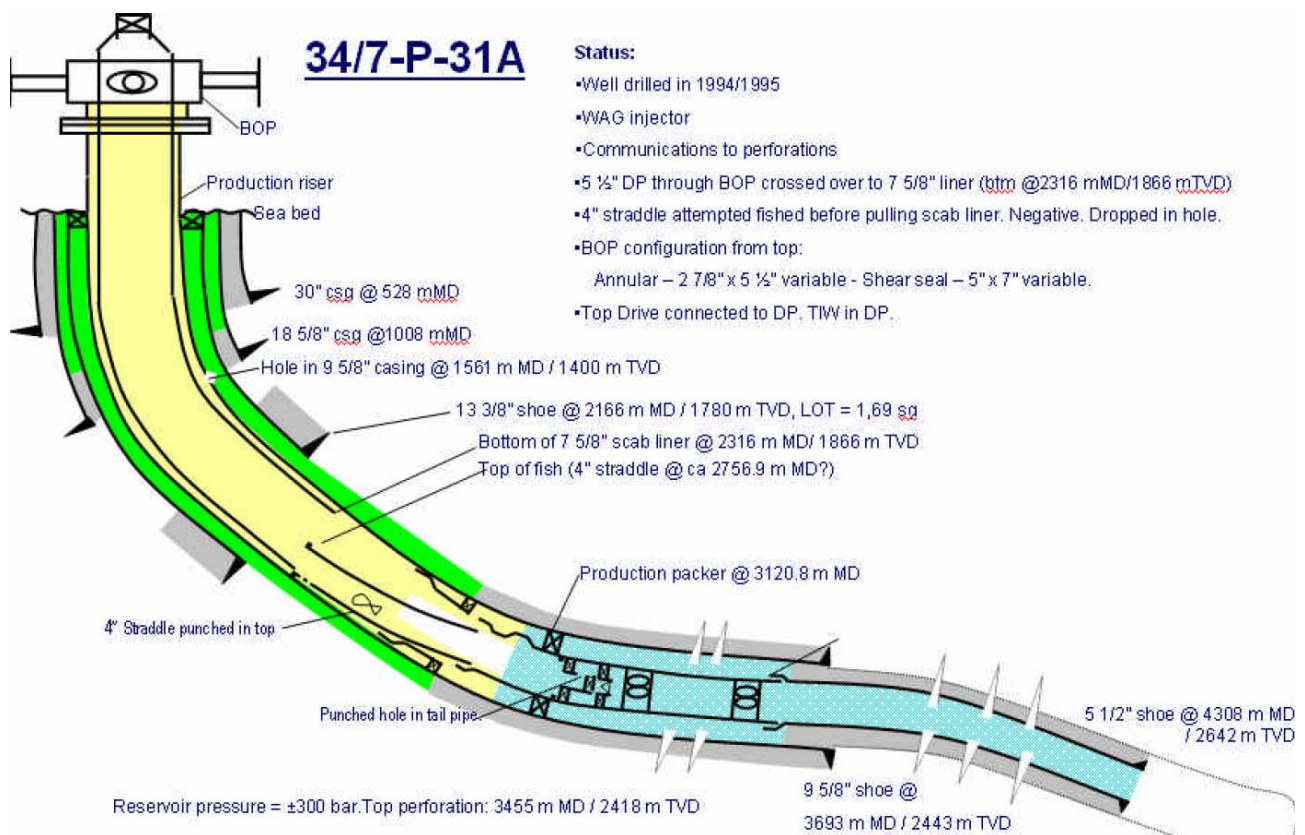
**Figur 3.2** Skisse av brønn 34/7-P-31A (Kilde: Petroleumstilsynet, SNA-1, s. 11)

Brønnoperasjonen som skulle utføres på brønn P-31 A i 2004 kalles slissegjenvinning ("slot recovery"). Dette er en forberedende operasjon som skal klargjøre for boring av et seinere sidesteg. Operasjonen ble i hovedsak planlagt 2. halvår 2004. Under trekking av en 7 5/8" scab-liner ble det trukket gass inn i brønnen. Dette utløste den ukontrollerte utblåsningen (SNA-2). Siden scab-liner ble trukket gjennom BOPen hadde man ikke mulighet for å lukke denne. Gassen trengte gjennom skader i 9 5/8" føringsrør på 1.561 m dybde og gjennom en skade i 13 3/8" føringsrør på 510 m dybde målt fra boredekk, og strømmet deretter opp på utsiden av føringsrøret til havbunnen. Resultatet ble en gassutblåsning på havbunnen med påfølgende gass under innretningen. Da man klarte å få kontroll med brønnen, stod man igjen med 8-10 m<sup>3</sup> sjøvann blandet med vektmateriale i tankene. Skip med borevæske kunne ikke komme til plattformen pga. eksplosjonsfare.

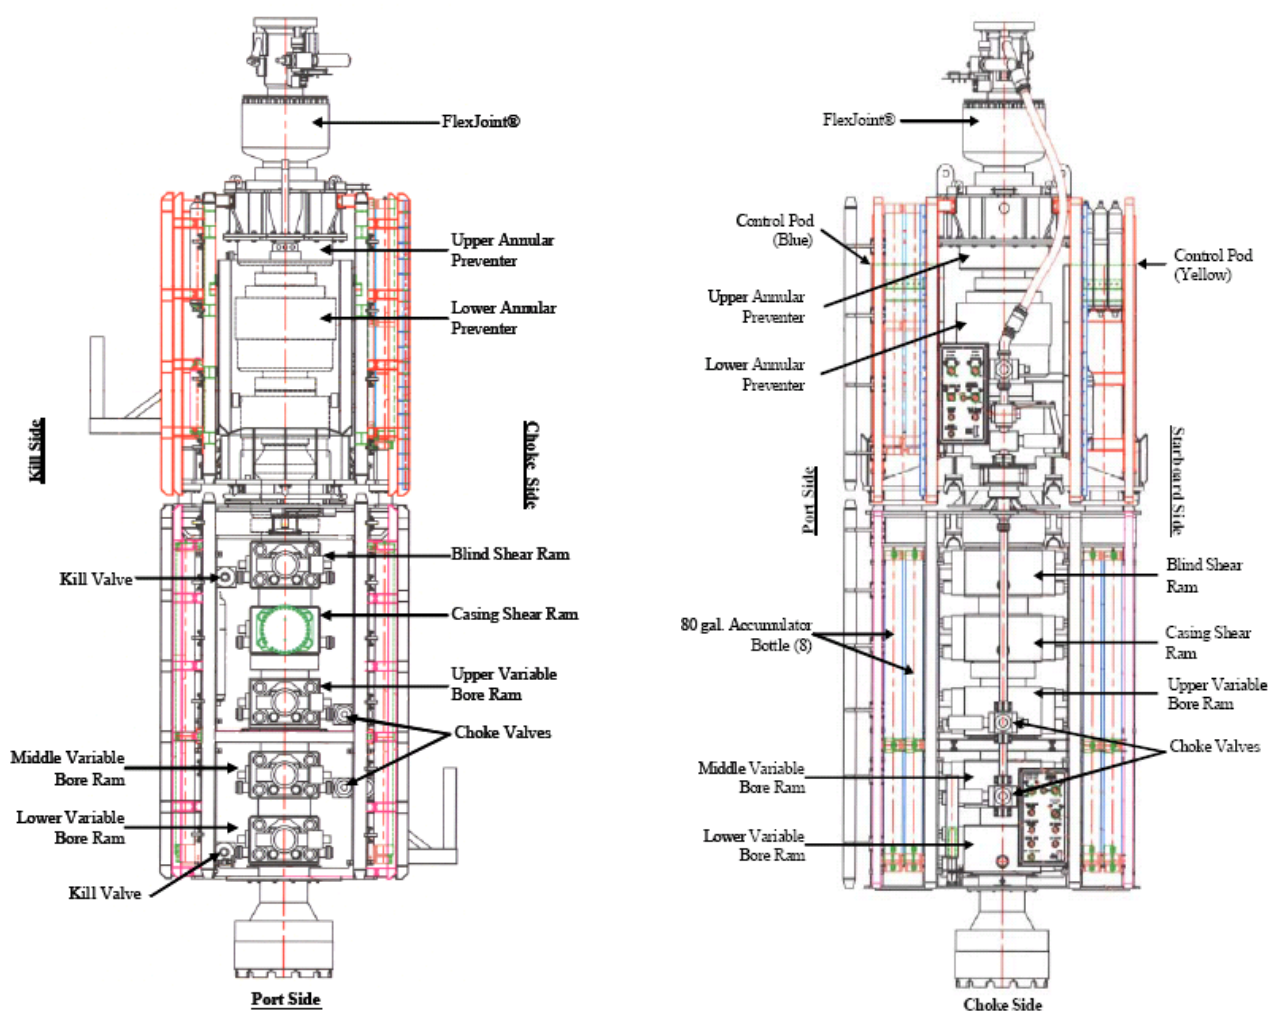
**Figur 5.1** Deepwater Horizon BOP sett fra to perspektiver (DWH-10, s. 15 og 16).

I situasjoner med potensial for tap av brønnkontroll kan de ulike ventilene benyttes for å gjenvinne kontroll med brønnen. Det er imidlertid verdt å merke seg at det bare er kutteventilen (BSR) som er designet for å kutte borestrengen dersom denne er i hullet (noe som var tilfelle under utblåsningene på Deepwater Horizon) og forsegle brønnen. I motsetning til CSR, vil kutteventilen bli låst i lukket posisjon slik at den ikke er avhengig av hydraulikksystemet for å holde stengt etter aktivering.
