Vedlegg til rapport SINTEF A19148, mai 2011:

Deepwater Horizon-ulykken:

Årsaker, lærepunkter og forbedringstiltak for norsk sokkel

Vedlegg 3 – 6:

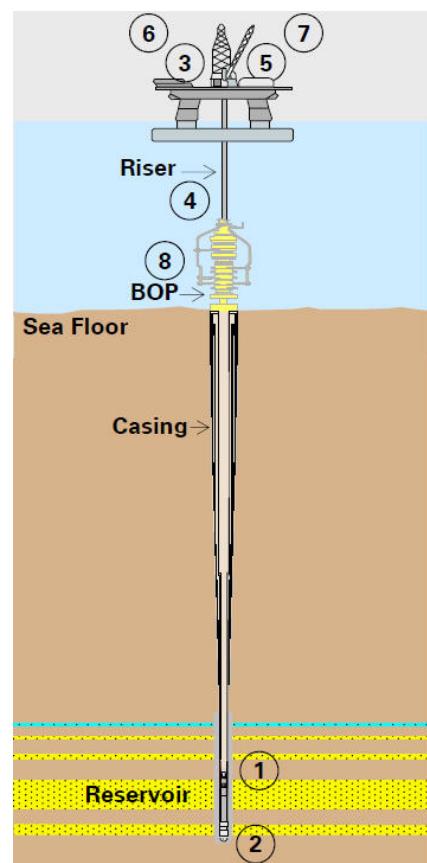
The accident on April 20, 2010, involved a well integrity failure, followed by a loss of hydrostatic control of the well. This was followed by a failure to control the flow from the well with the BOP equipment, which allowed the release and subsequent ignition of hydrocarbons. Ultimately, the BOP emergency functions failed to seal the well after the initial explosions [DWH-2].

Eight barriers were breached [DWH-2]:

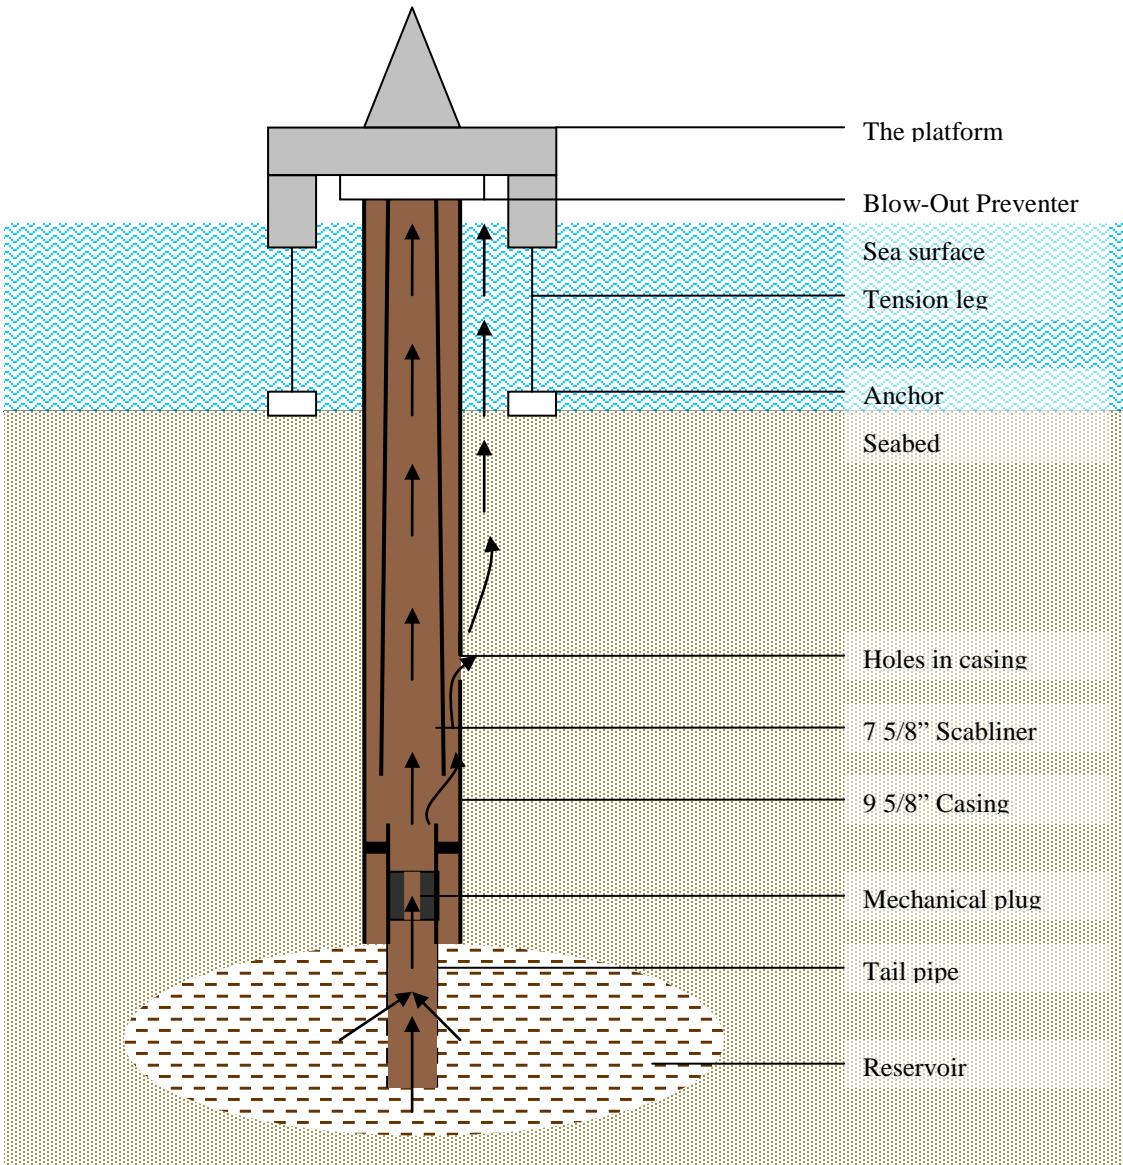
Under trekking av 7 5/8" scab-liner (deloperasjon 4, ref. A5 ovenfor) ble det trukket gass inn i brønnen. Dette utløste den ukontrollerte utblåsningen. Gassen trengte gjennom skader i 9 5/8" føringsrør i 1.561 m dybde og gjennom en skade i 13 3/8" føringsrør i 510 m dybde målt fra boredekk, og strømmet opp fra havbunnen. (Illustrasjon i [SNA-2]).

Nedenfor vises en sterkt forenklet fremstilling av utblåsningen. Pilene viser de ukontrollerte gassstrømmene. [5]

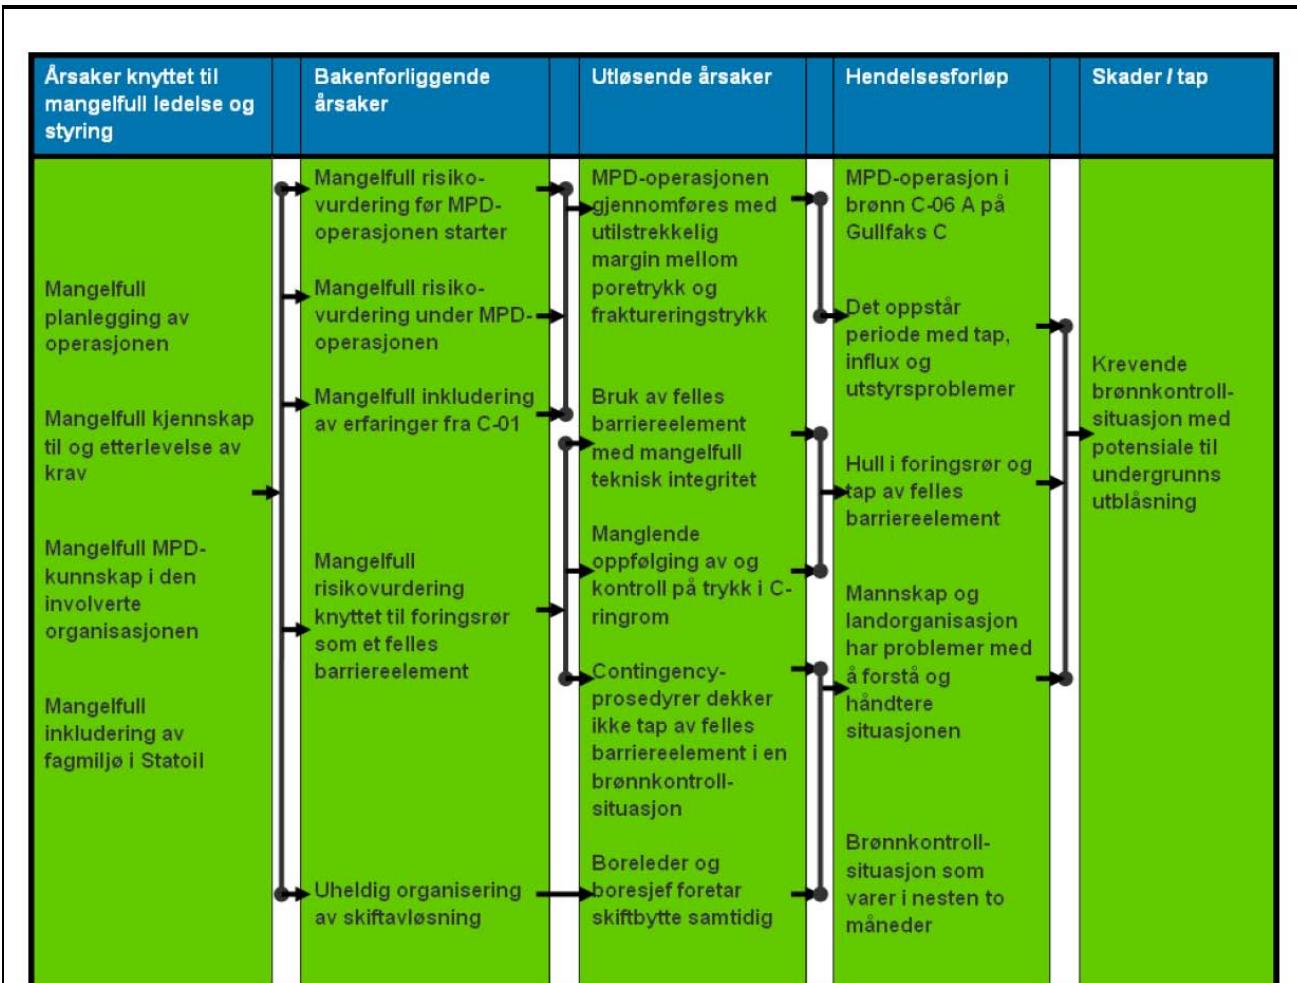
Figur: Tapsårsaksmodell [GFC-2].

Statoils granskingsrapport [GFC-2] er i et brev fra Petroleumstilsynet [GFC-3] kritisert for å ikke drøfte bakenforliggende årsaker knyttet til styring, ledelse og andre organisatoriske forhold i særlig grad. Dette kan føre til at forhold som kan ha vært gjeldende, eksempelvis manglende ressurser, tidspress, endringer/omorganisering, stor utskifting av personell og mangelfull opplæring ikke blir drøftet, og at viktige forbedringstiltak ikke blir identifisert. Eksempler på forhold som ikke er vurdert nærmere [GFC-3]:

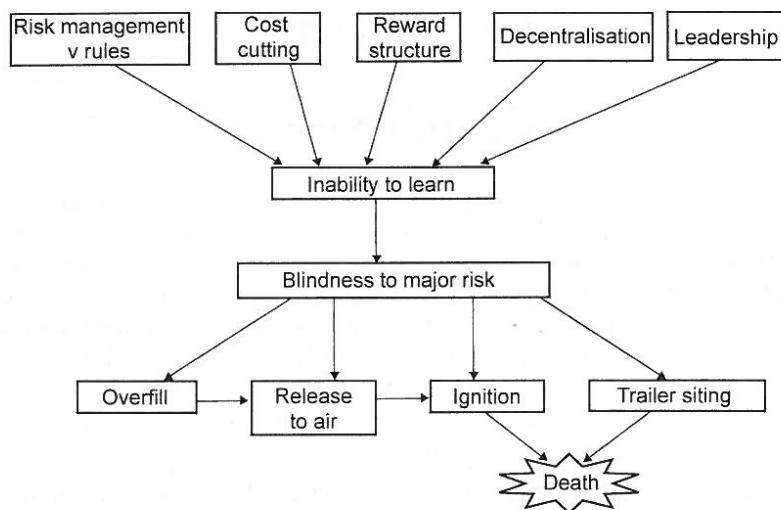
Figure 2. The context of the Texas City accident. [3], p. 158.

Texas City had been exposed to years of cost cutting. A review for BP in 2002 had expressed that the integrity and reliability issues at Texas City Refinery were clearly linked to the reduction in maintenance spend of the last decade¹ [3]. The Chemical Safety and Hazard Investigation Board (CSB) claimed that cost cutting, failure to invest and production pressures from BP Group executive managers impaired process safety performance at Texas City. [1]

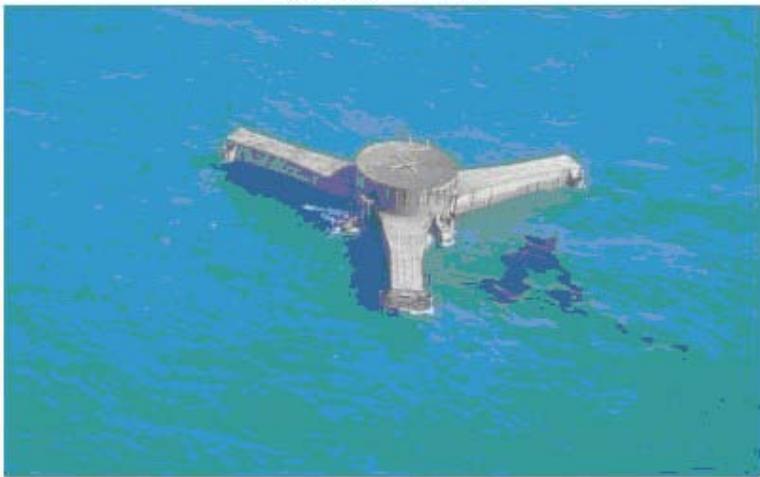
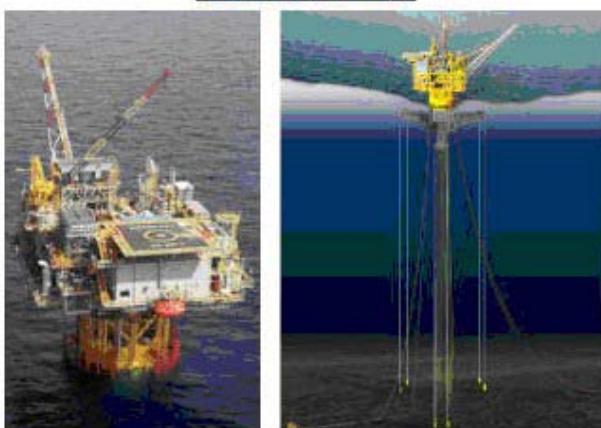
Typhoon TLP now

In preparation for Hurricane Rita, the Typhoon TLP was evacuated on 09/20/2005. All operations were secured and all wells were shut-in. Following the passage of Hurricane Rita, the Typhoon TLP was found floating upside down, grounded in Eugene Island block 271.

Some water in central column, no water in pontoons. No damage to windward porches (tendon attachment device on platform) Large damage on leeward porches, pontoons 2 and 3.

Tendon connectors 3, 4, 6 in-place in anchor piles. Connectors 1, 2, 5 dislocated, outside piles, buried in mud, with separated connector bodies and lock rings missing.

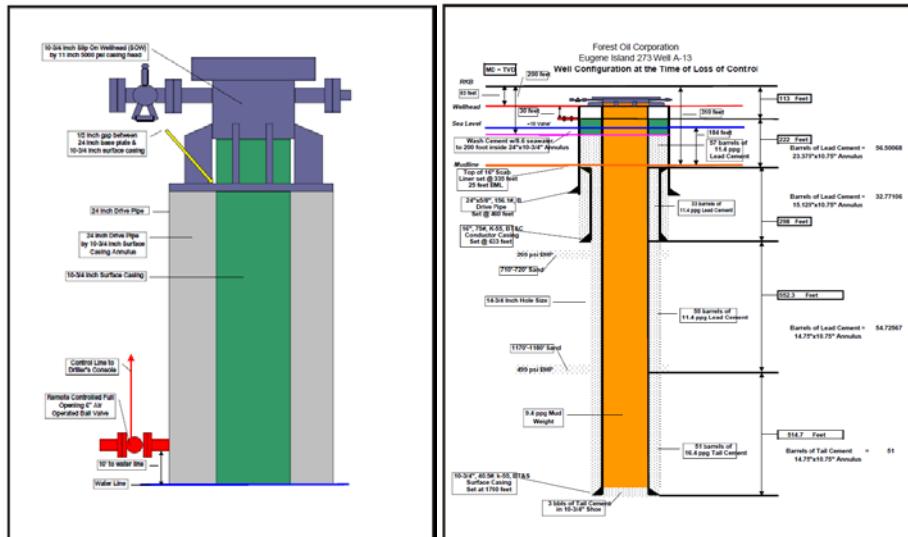
Slip-on wellhead schematic and +10 valve schematic

Using a 2-3/8 work string, well A-13 was reentered and cemented to the mudline on June 15, 2001.

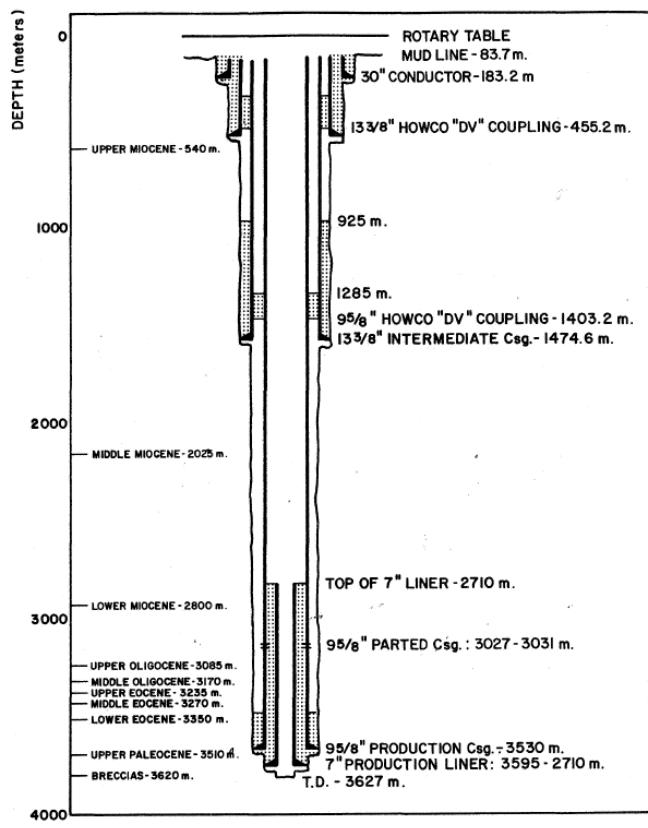
FIG. 2 IXTOC 1

Drilling operations began on December 1, 1978. Figure 2 illustrates a diagram of the well construction. While drilling at 3,627 m. with a 6" bit, circulation was lost in fractured carbonate rocks of Paleocene age. Efforts were made to regain circulation decreasing the mud density from 1.40 to 1.12 g/cc, and pumping batches of lost circulation material without success.

On June 3, 1979, at 2:45 am, the well started flowing oil and gas, when the top of the drill collar string was on the slips, with the safety clamp on.
