# Habitatkartlegging av sjøørretbekker i Jæren vannområde i 2022

# Biota Naturkompetanse AS

| Habitatkartlegging av sjøørretbekker i Jæren vannområde i 2022 | Rapportnr.<br>4 | Dato<br>11.01.2023 |

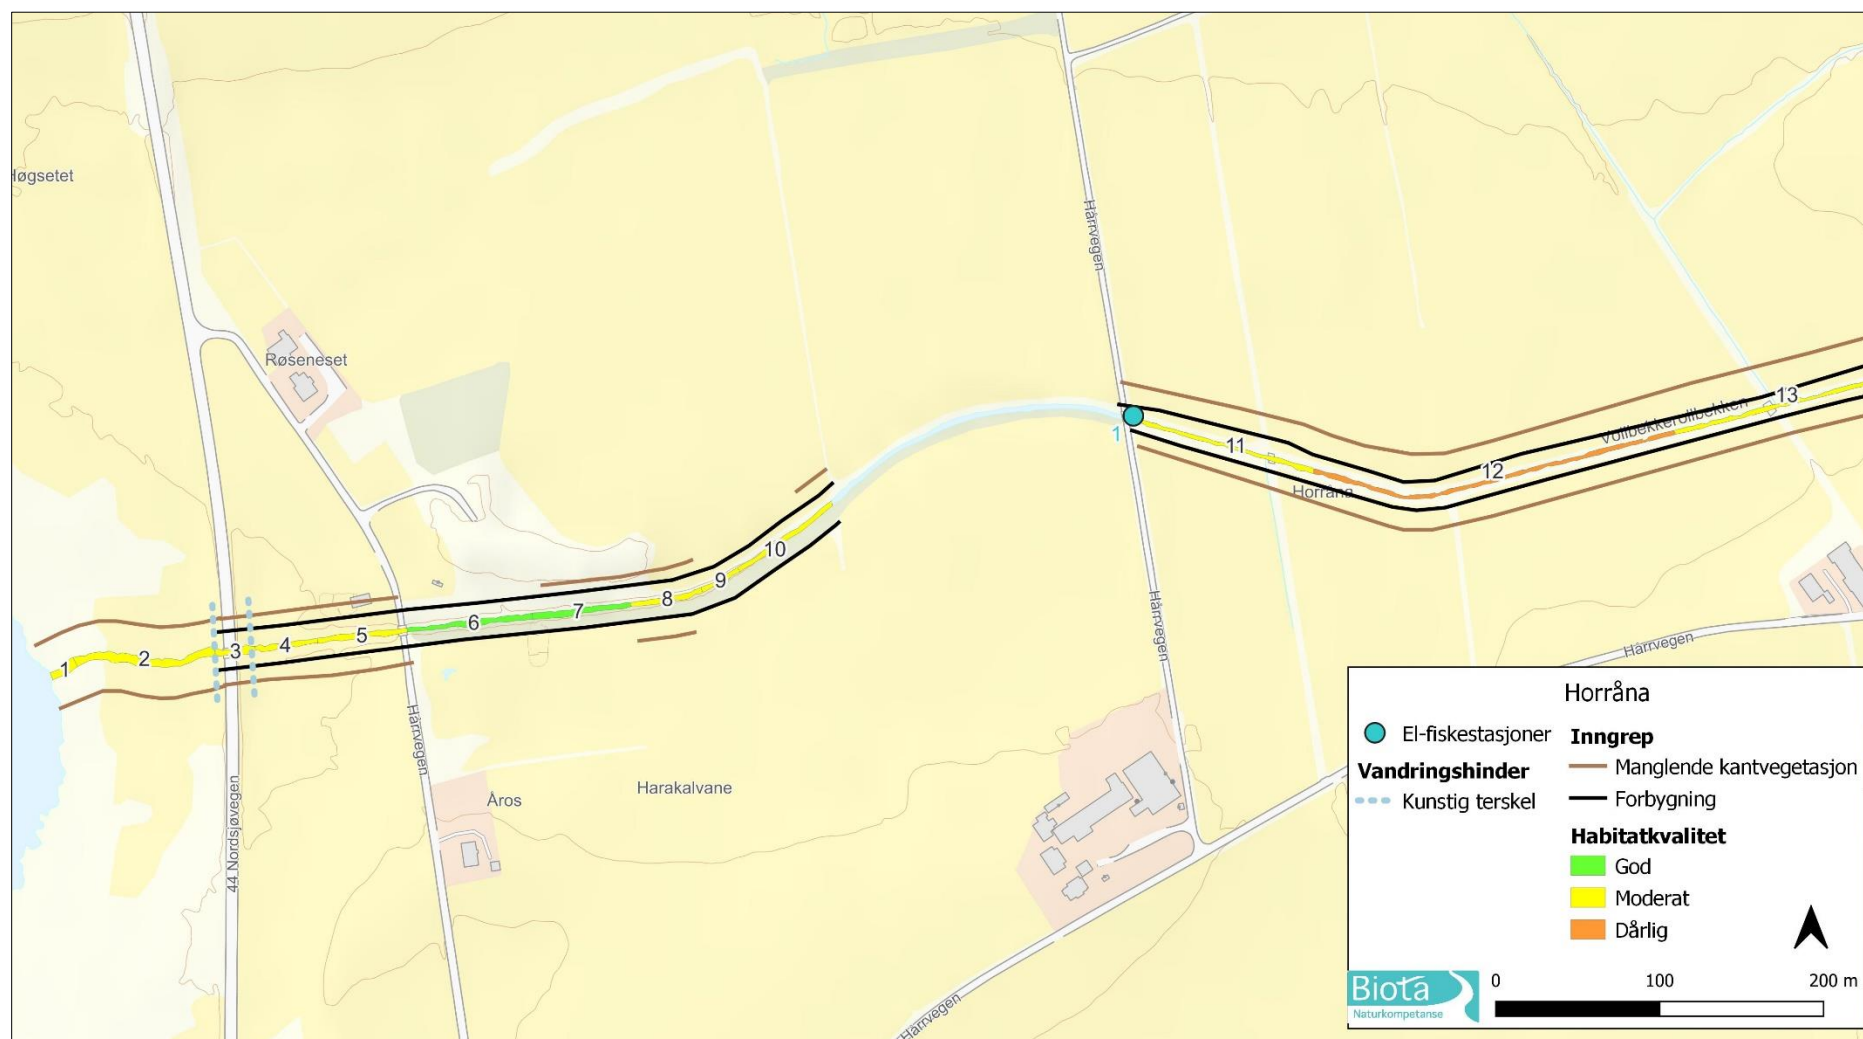
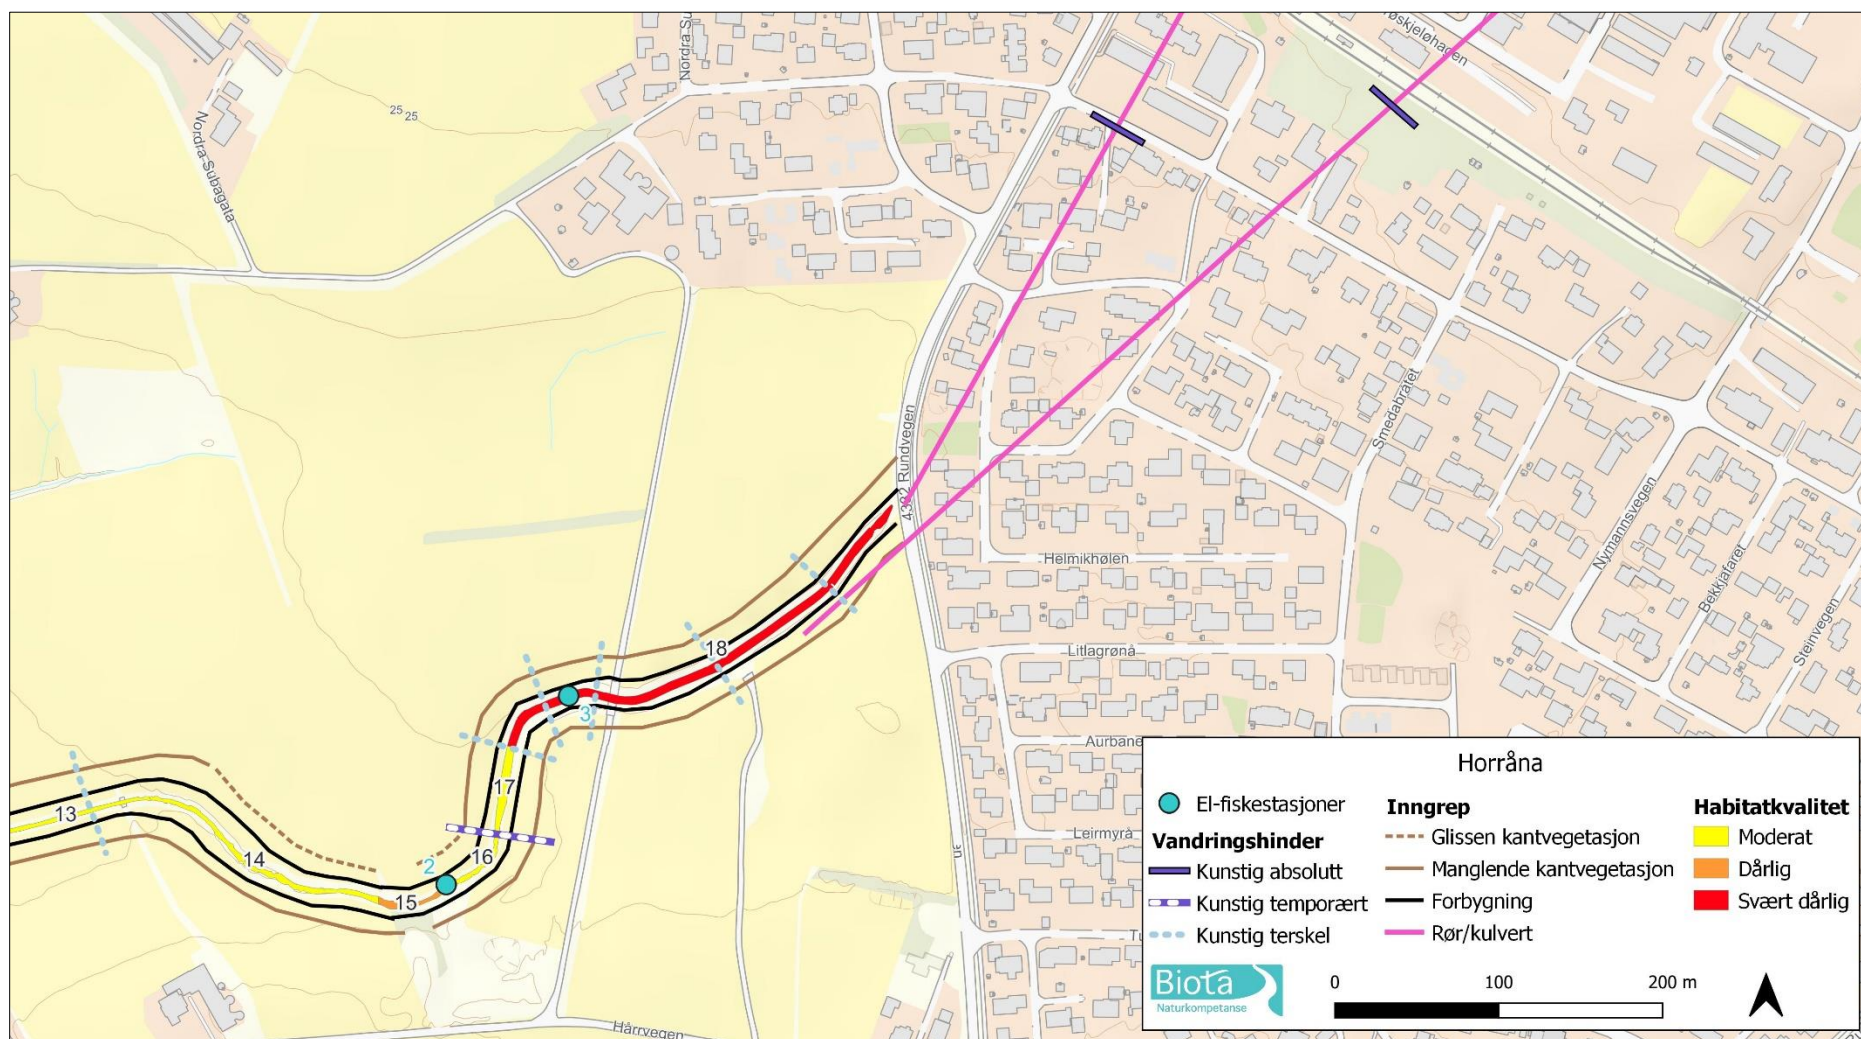
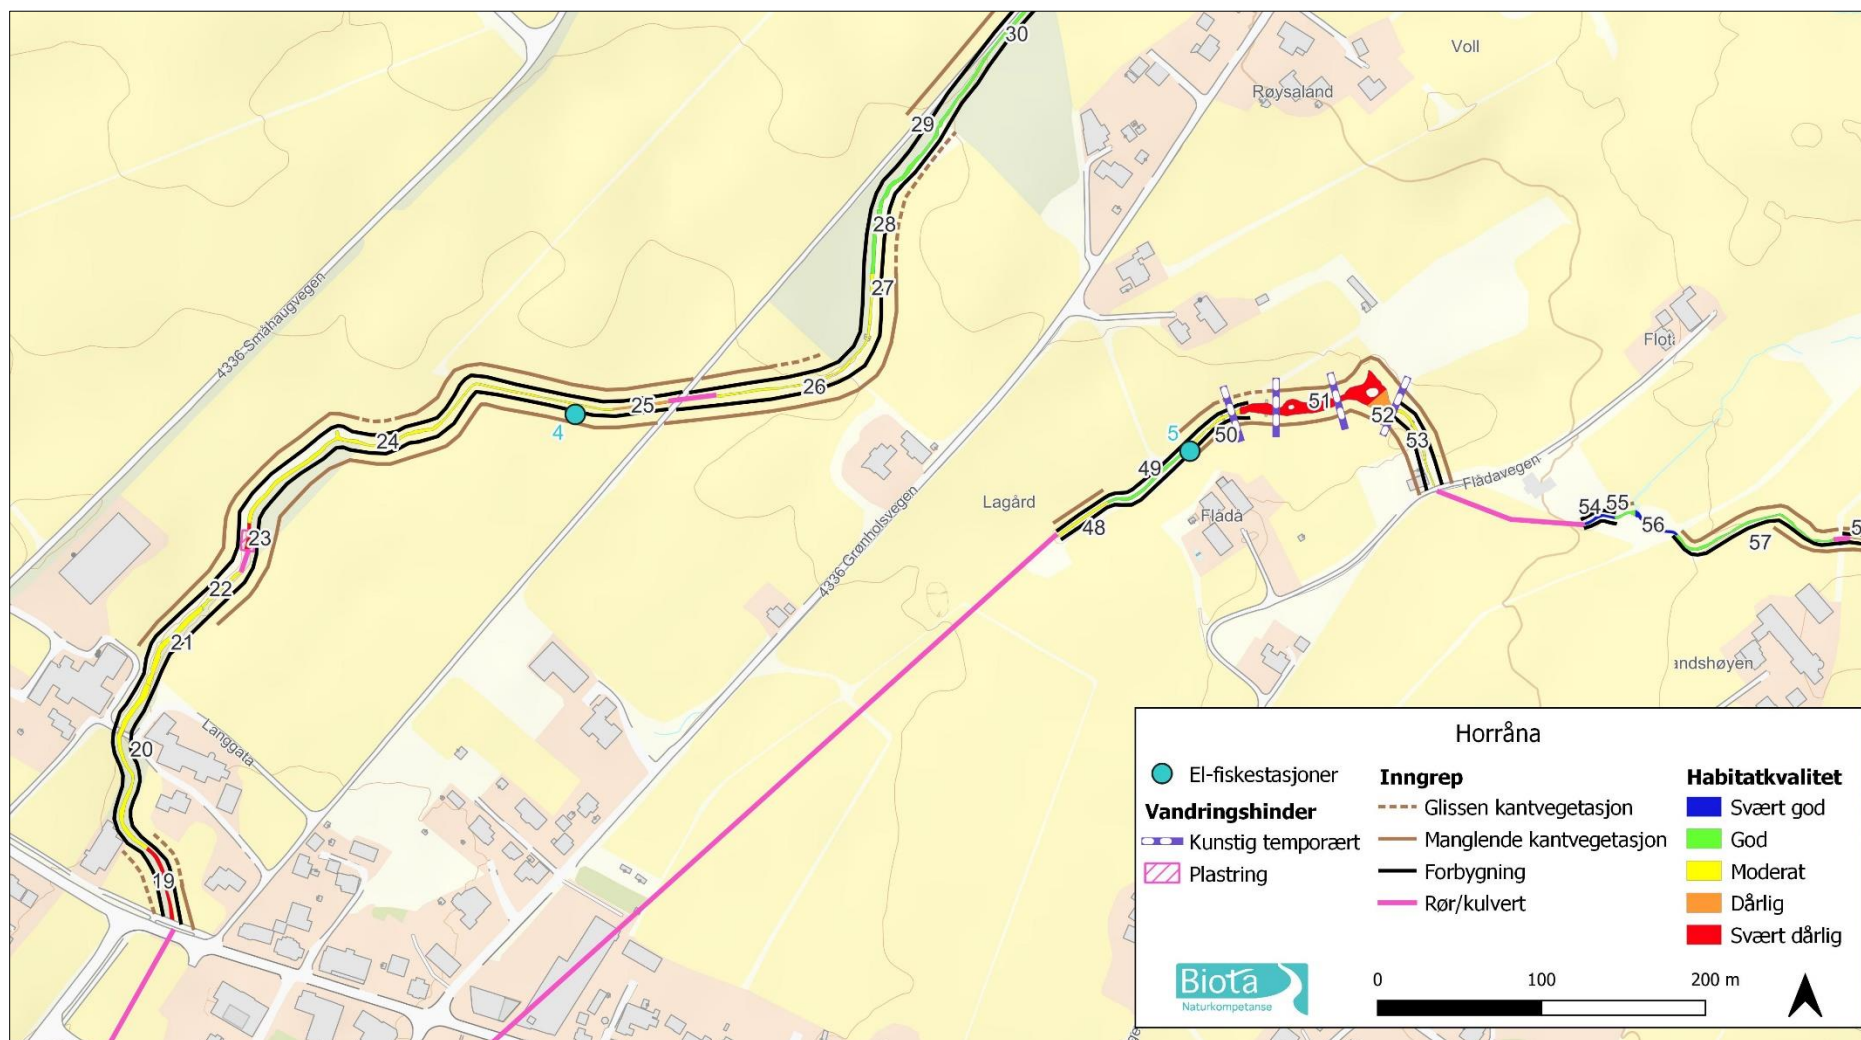
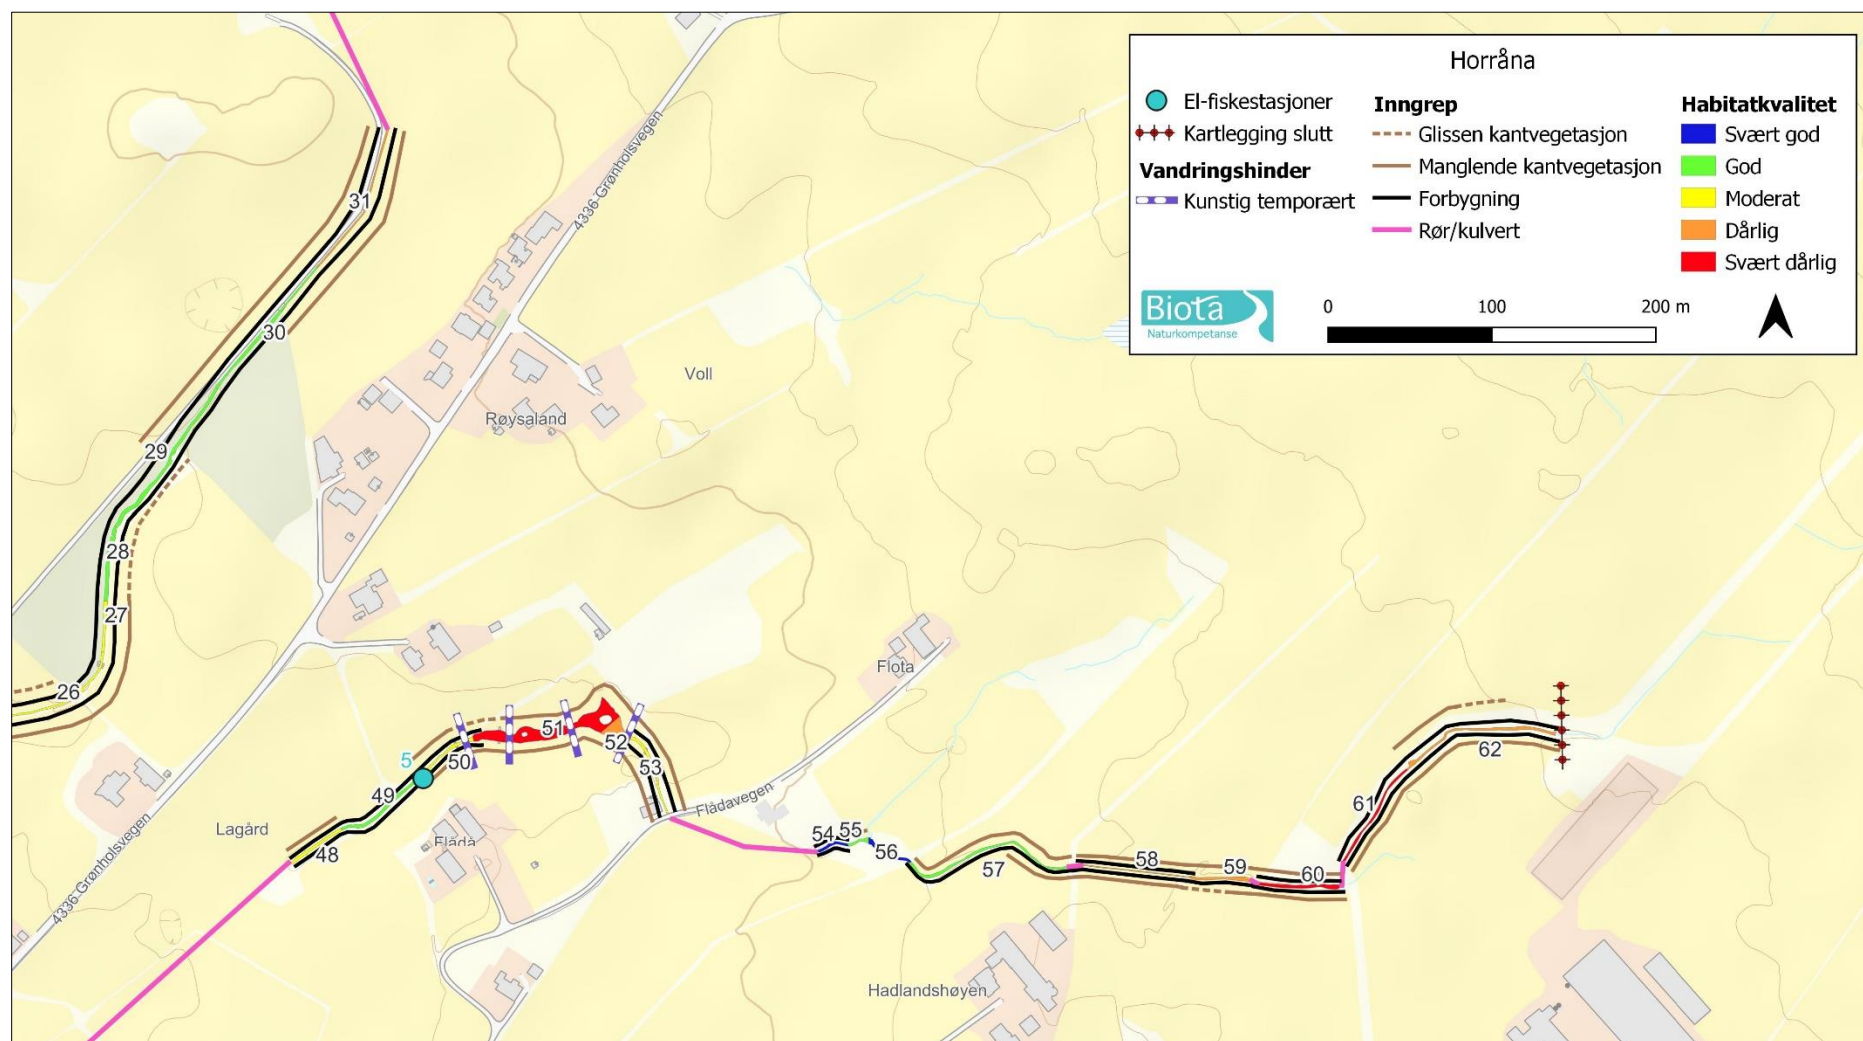
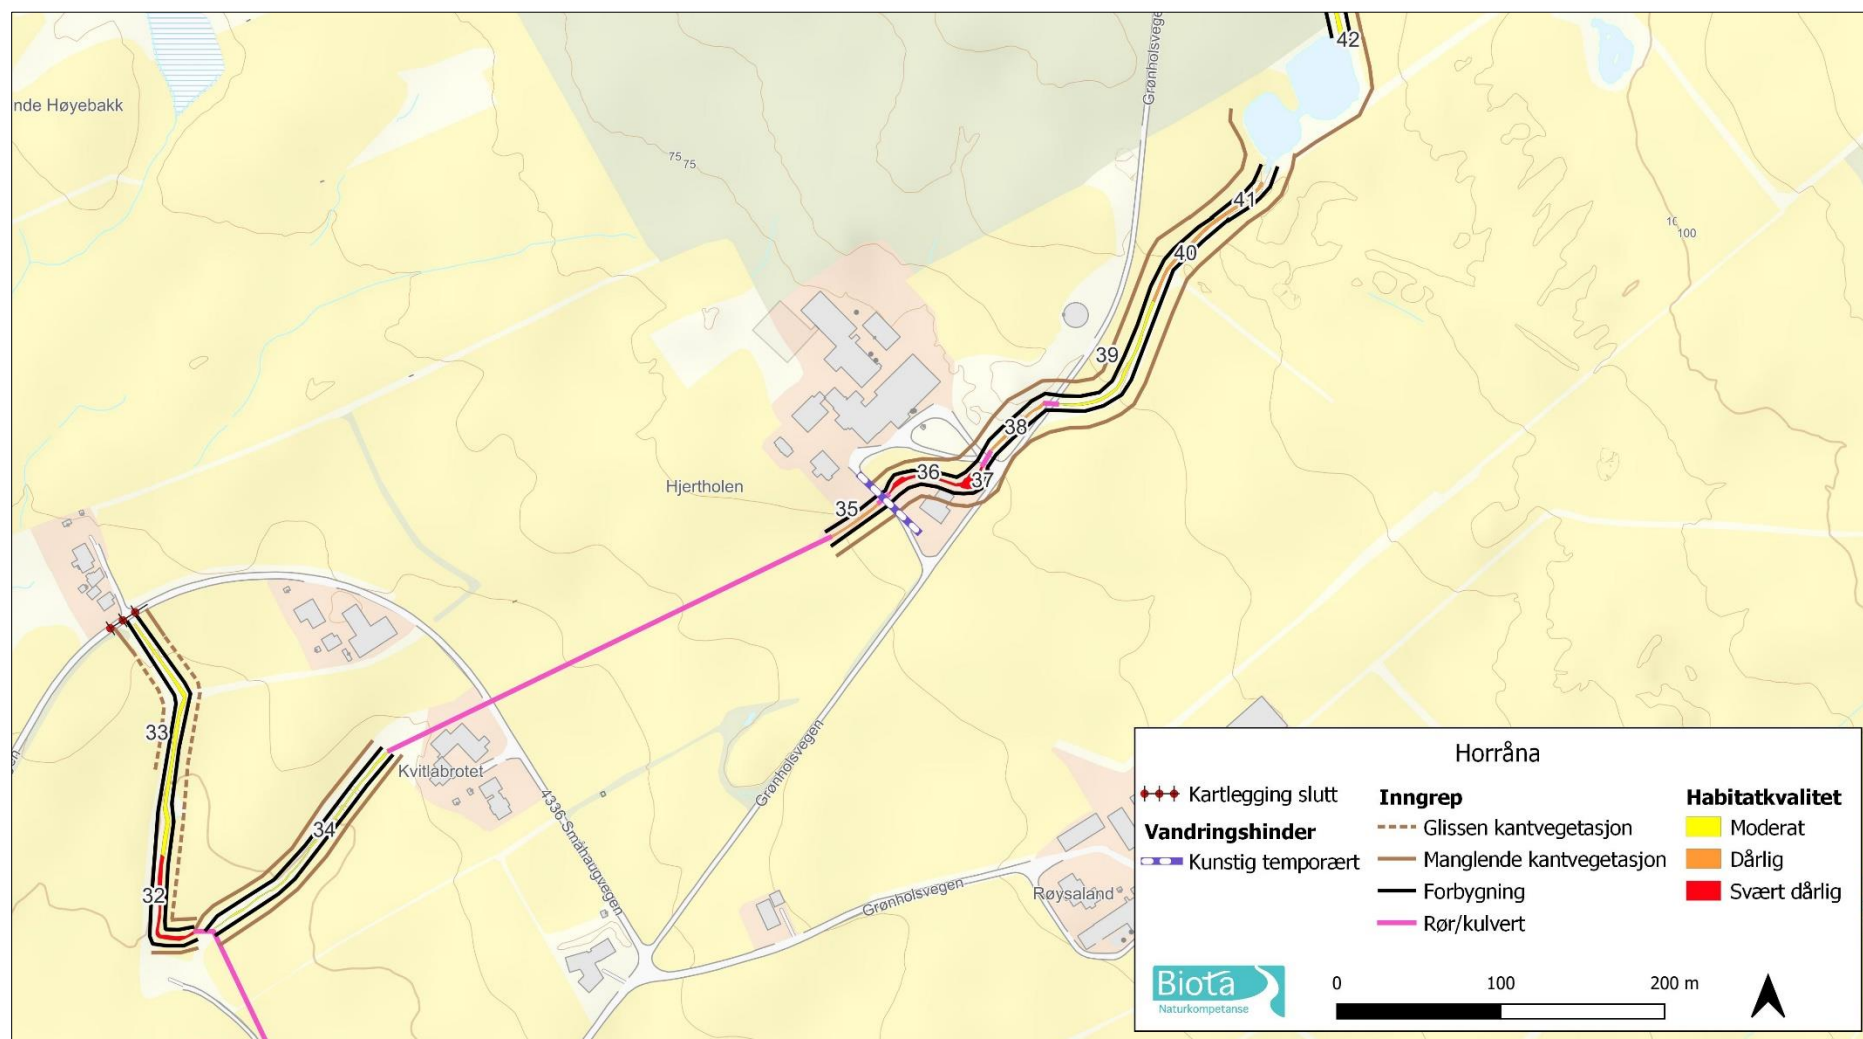
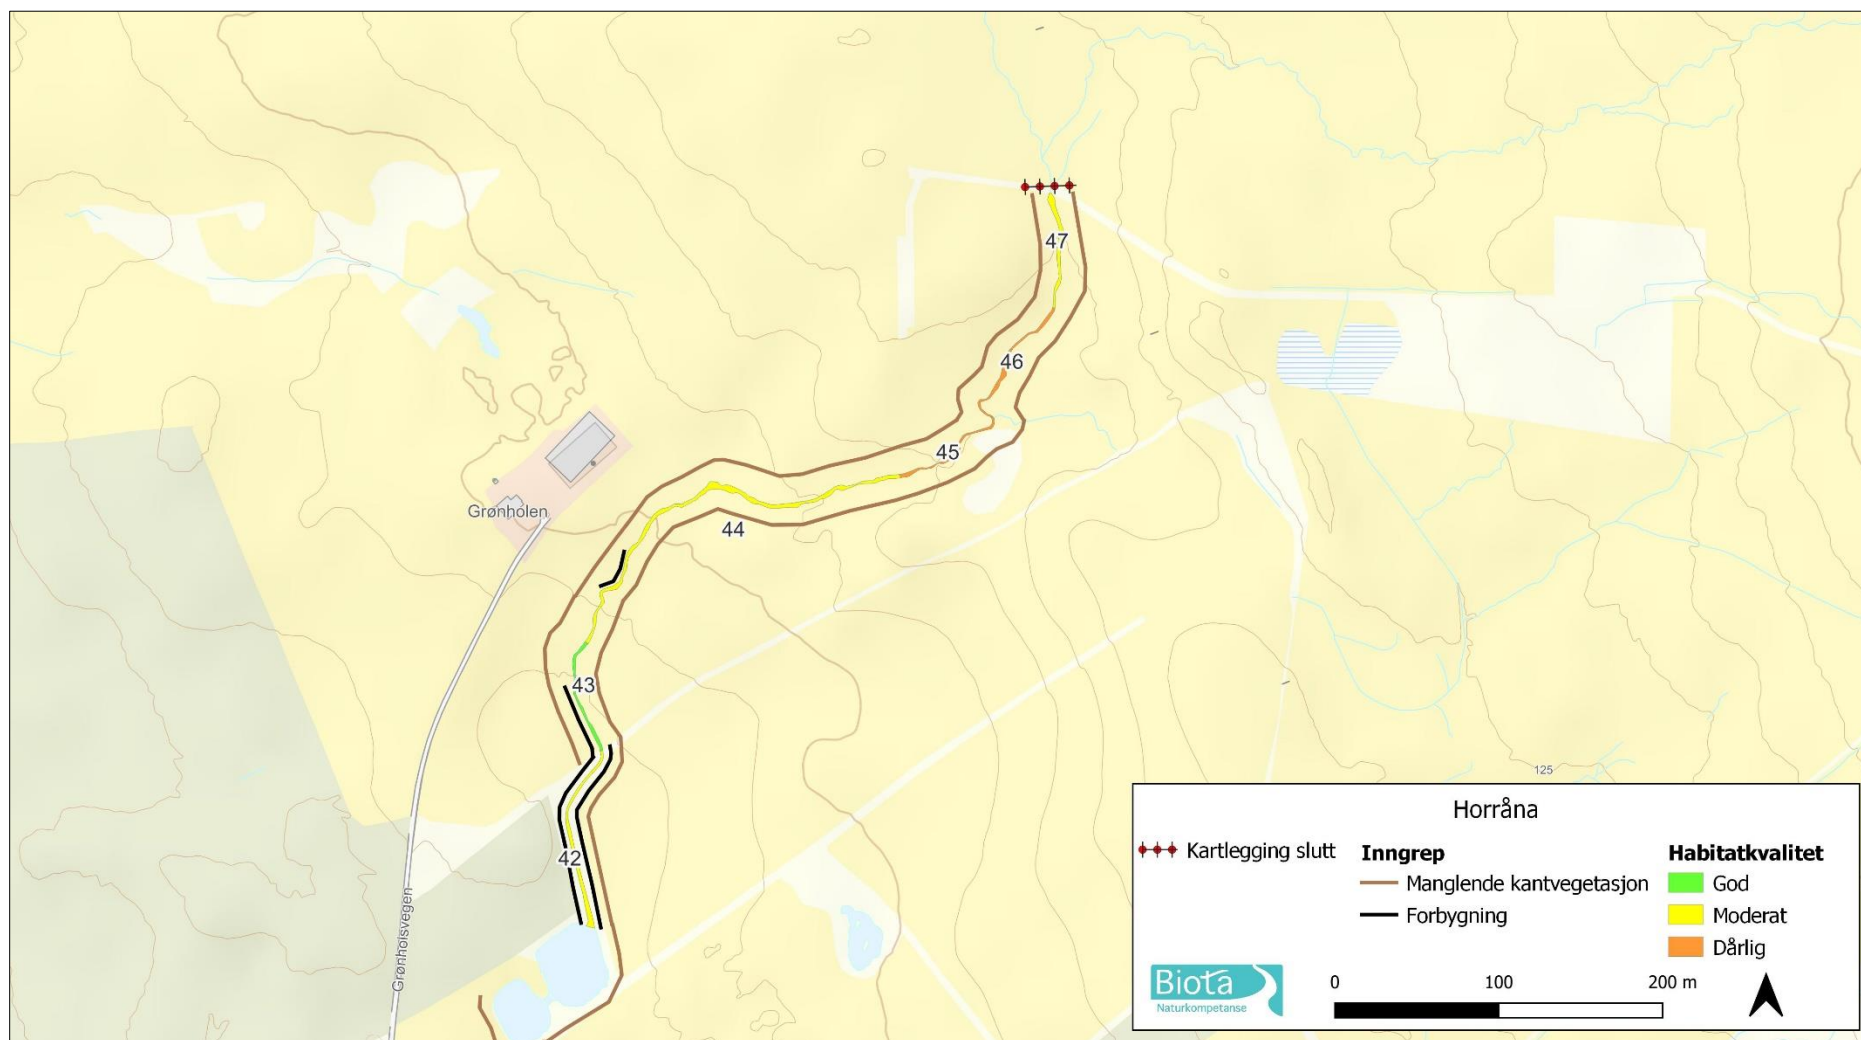
mye vegetasjon i elveløpet at gytearealene får dårlig habitatkvalitet (for eksempel segment 12), og i nylig flomsikrede partier er grusen svært homogen og med mye finmateriale, særlig segment 18 (**Figur 8**). I segment 17 og 18 er grusen som er lagt ut fra sprengstein og er ikke gunstig for fisken å grave i. De beste gyteområdene er i helt nedre del, i segment 7, der det også er litt kantvegetasjon. Strykpartiene har for det meste svært godt substrat med både steinblokker, grus, rullestein og gytegrusflekker > 1 m<sup>2</sup>.

**Figur 9.** Oversikt over fysiske inngrep, elektrofiskestasjoner, og nummererte segmenter med habitatkvalitet i nedre del av Horråna.

**Figur 10.** Oversikt over fysiske inngrep, elektrofiskestasjoner, og nummererte segmenter med habitatkvalitet i Horråna nedstrøms Vigrestad sentrum.

**Figur 11.** Oversikt over fysiske inngrep, elektrofiskestasjoner, og nummererte segmenter med habitatkvalitet i Horråna, oppstrøms Vigrestad sentrum.

**Figur 12.** Oversikt over fysiske inngrep, elektrofiskestasjoner, og nummererte segmenter med habitatkvalitet sideløpet mot sørøst.

**Figur 13.** Oversikt over fysiske inngrep og nummererte segmenter med habitatkvalitet i øvre del av Horråna.

**Figur 14.** Oversikt over fysiske inngrep og nummererte segmenter med habitatkvalitet øverst i Horråna.
