# Habitatkartlegging av sjøørretbekker i Jæren vannområde i 2022

# Biota Naturkompetanse AS

| Habitatkartlegging av sjøørretbekker i Jæren vannområde i 2022 | Rapportnr.<br>4 | Dato<br>11.01.2023 |

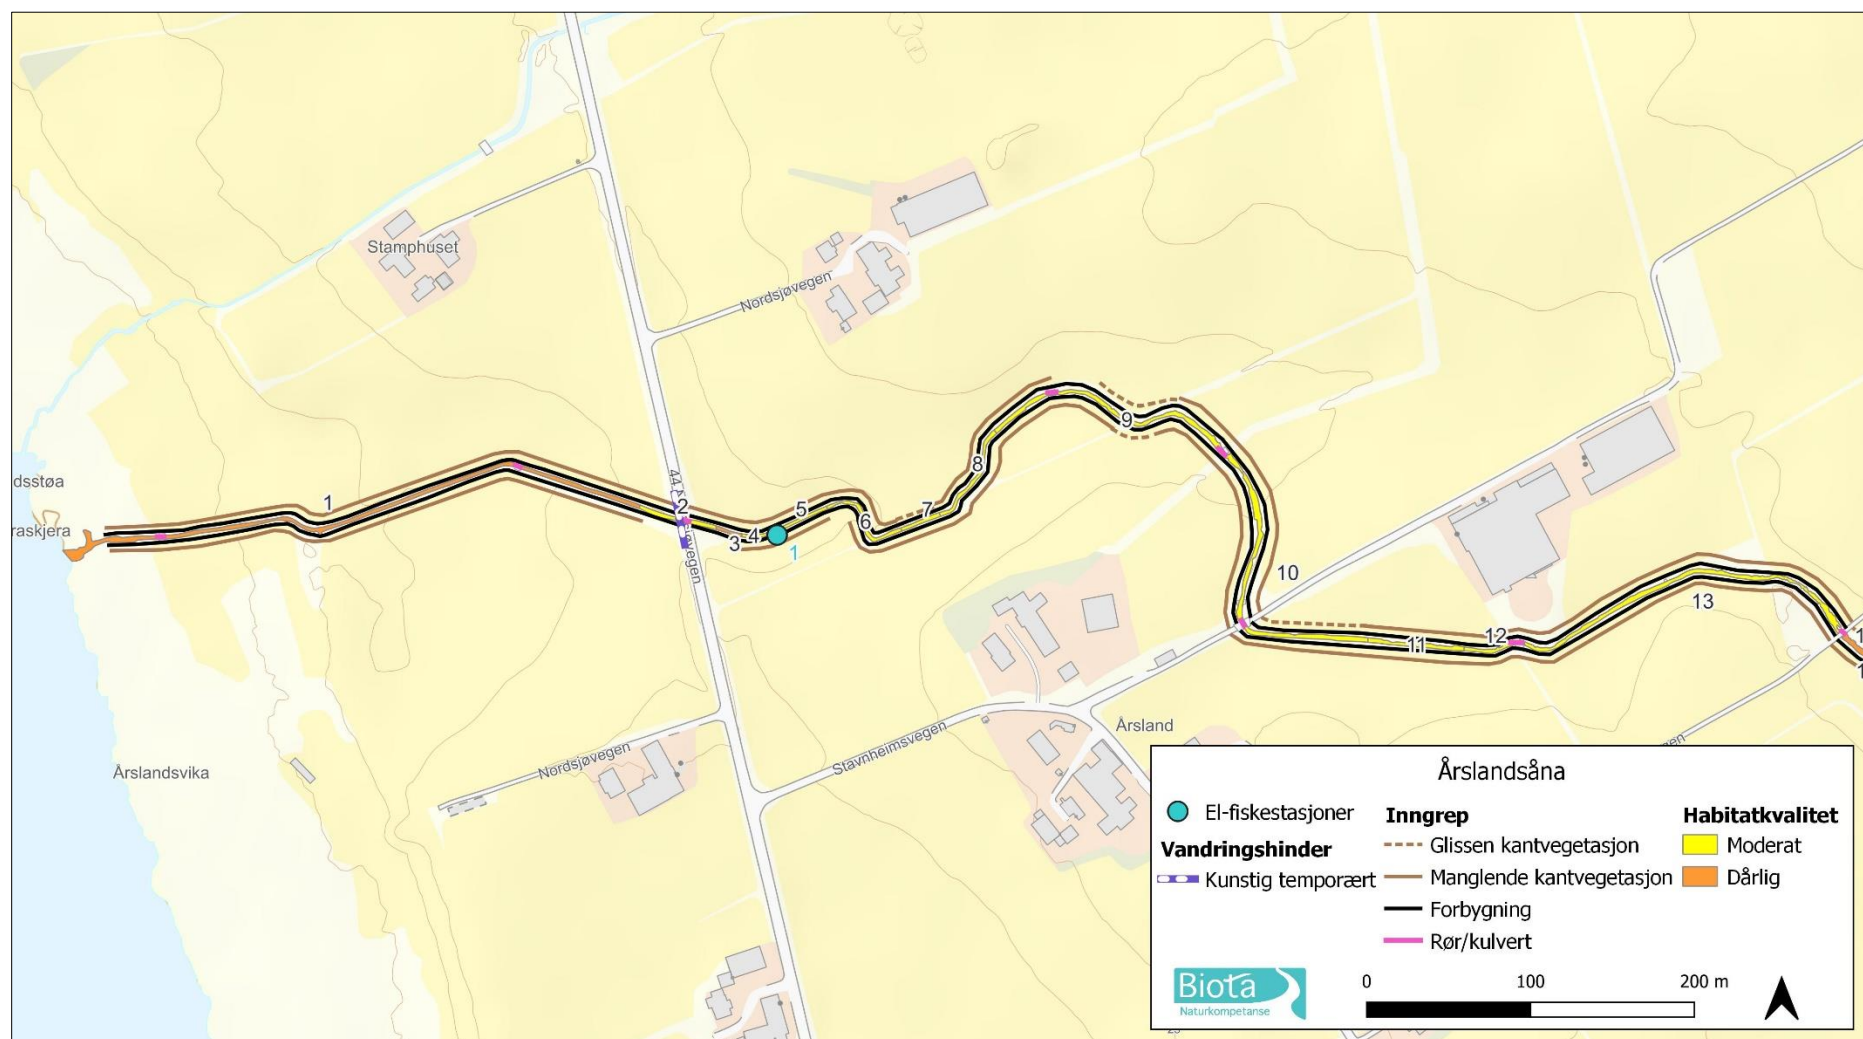
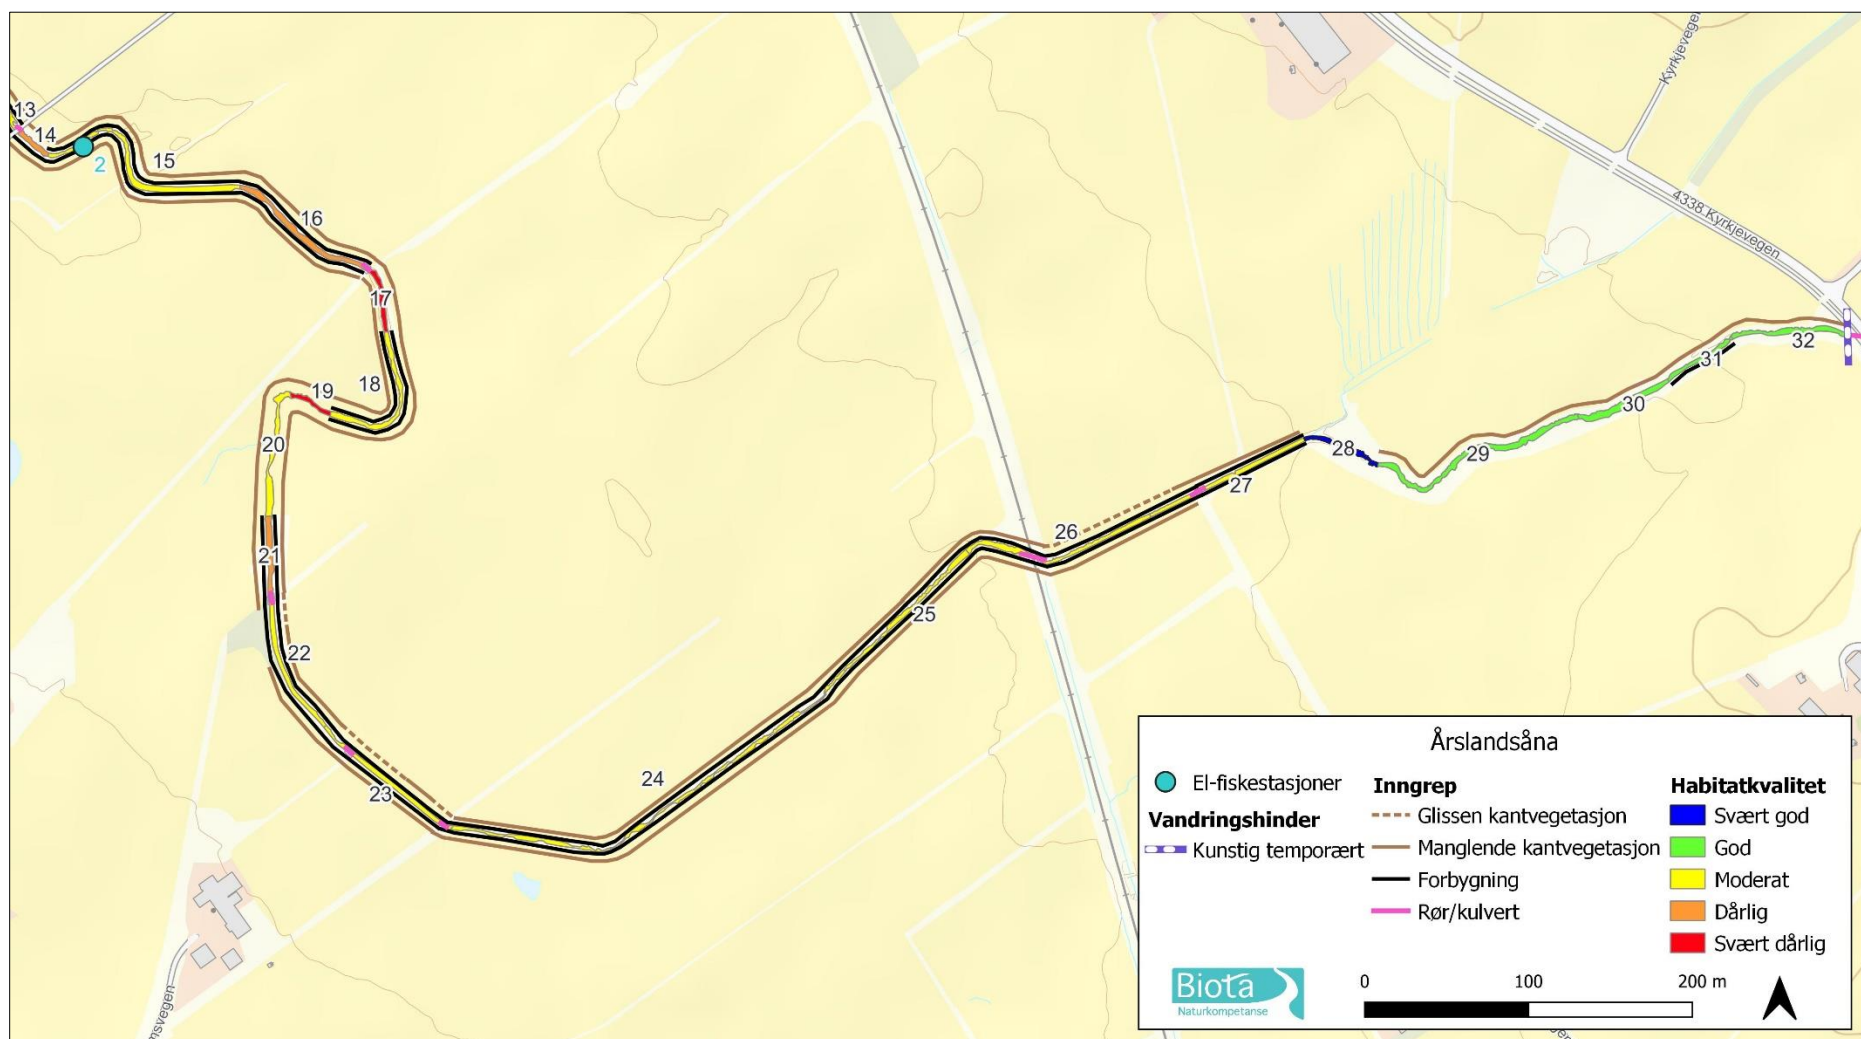
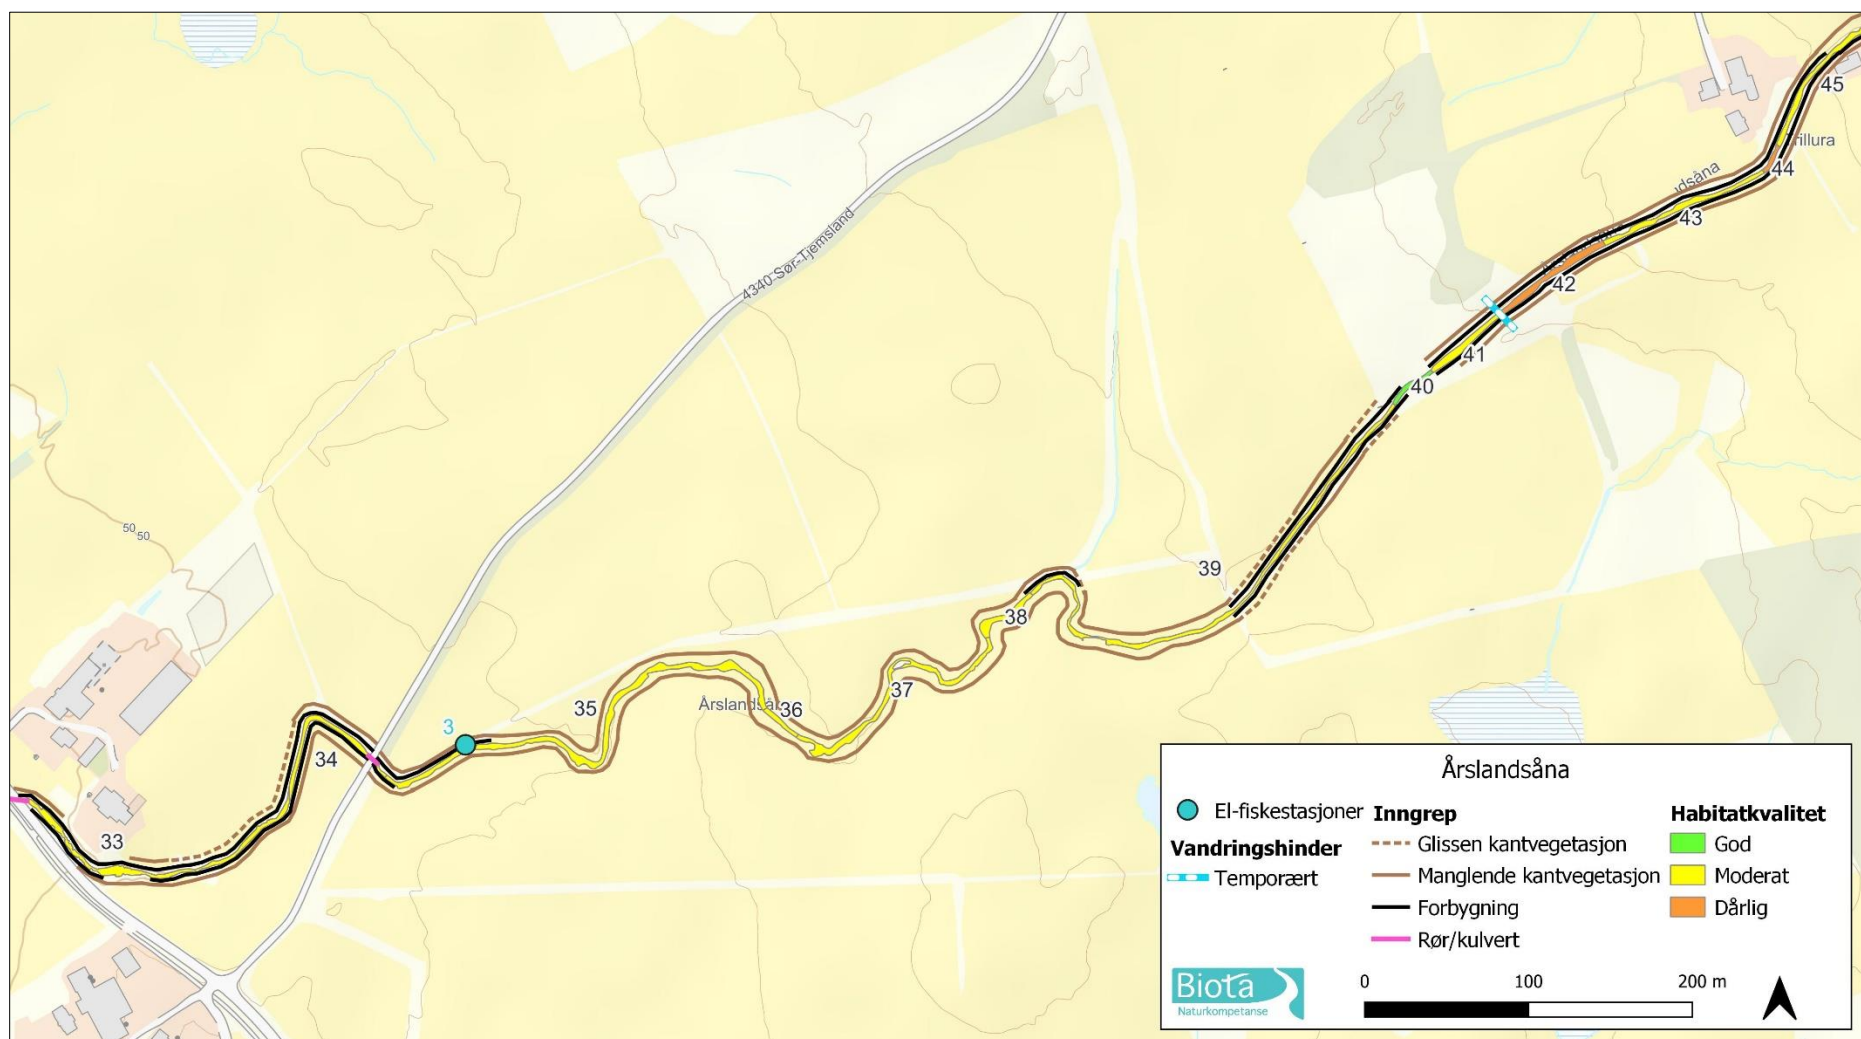
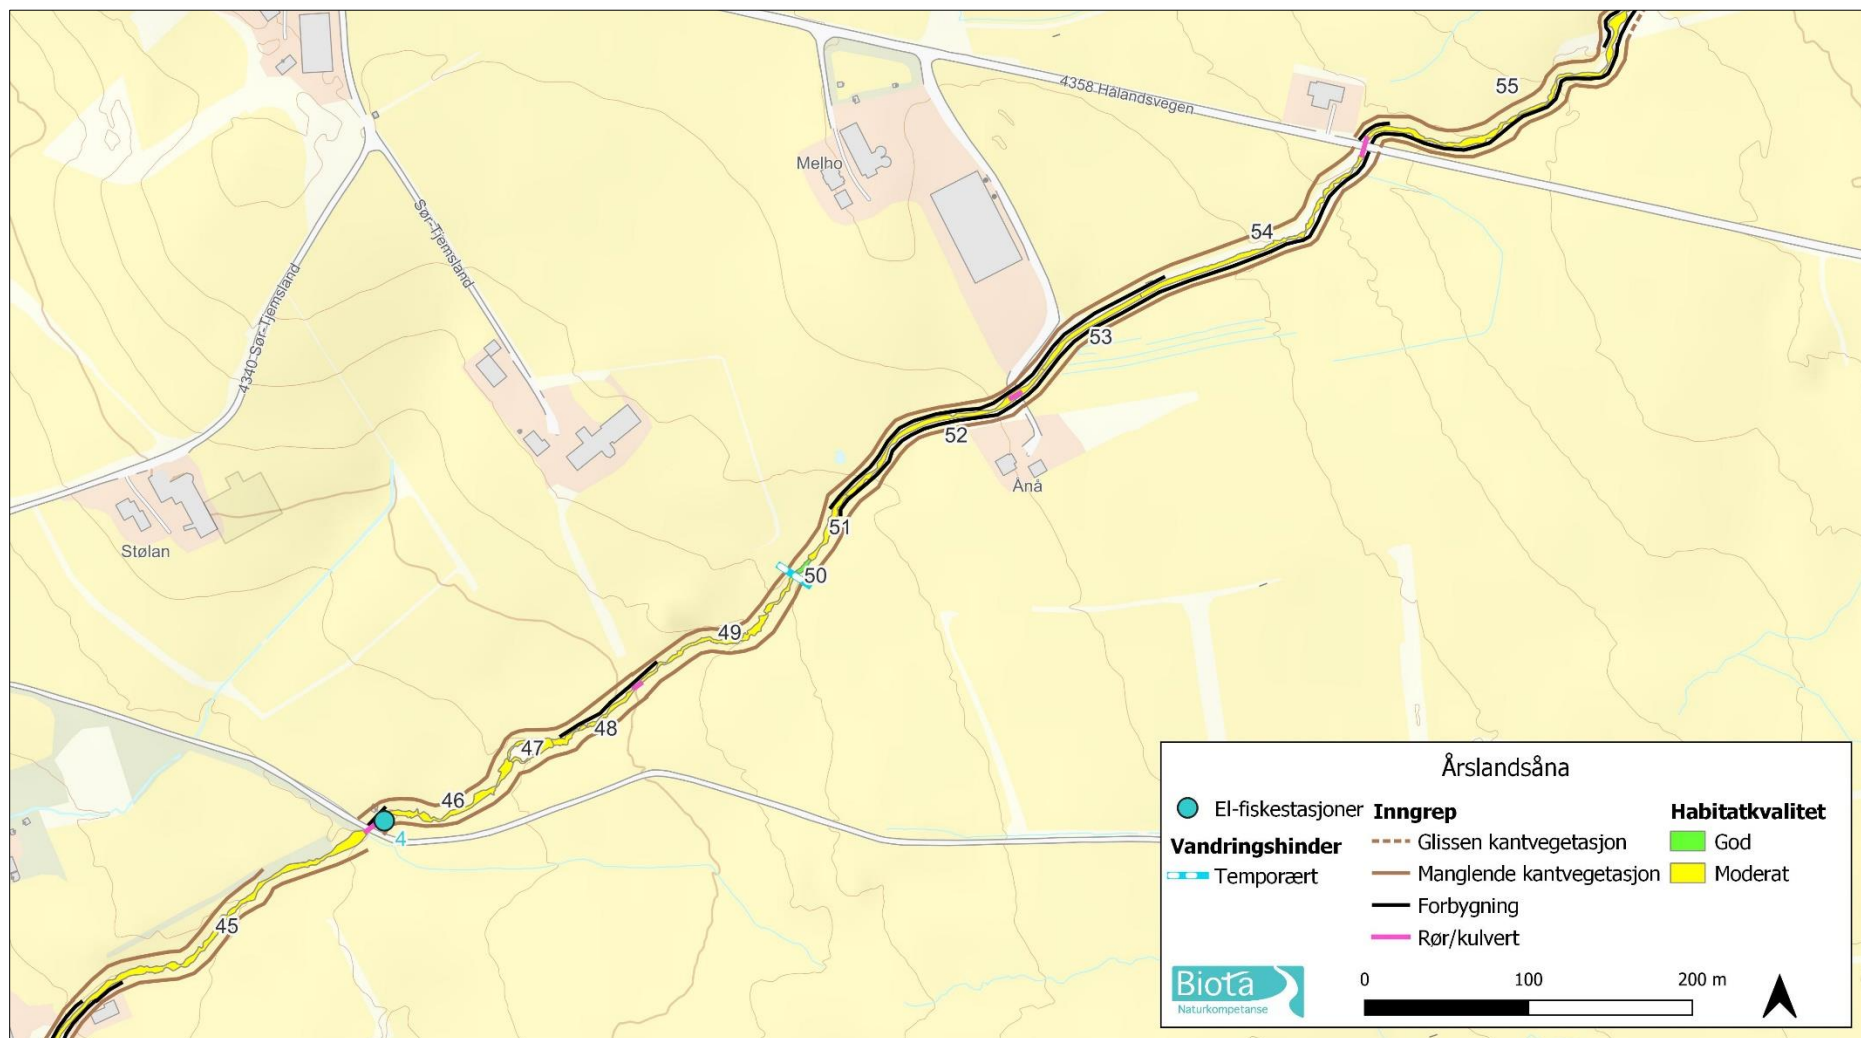
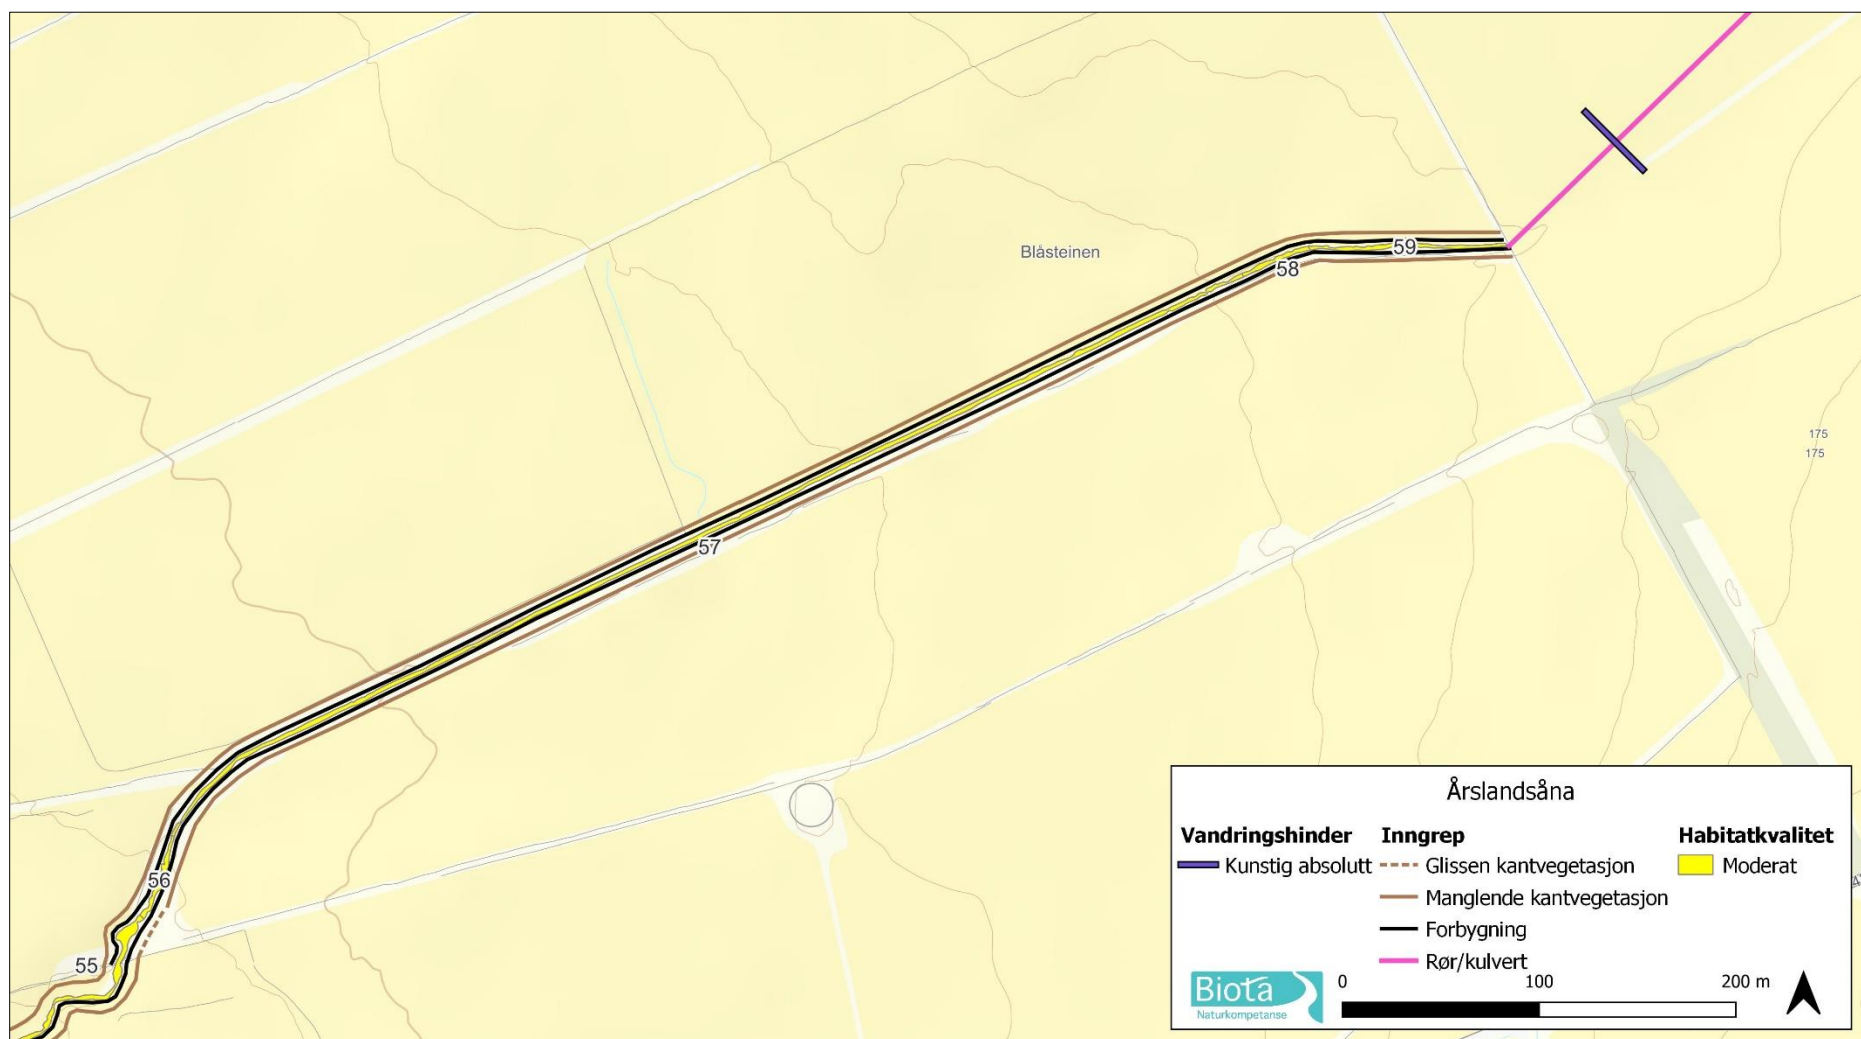
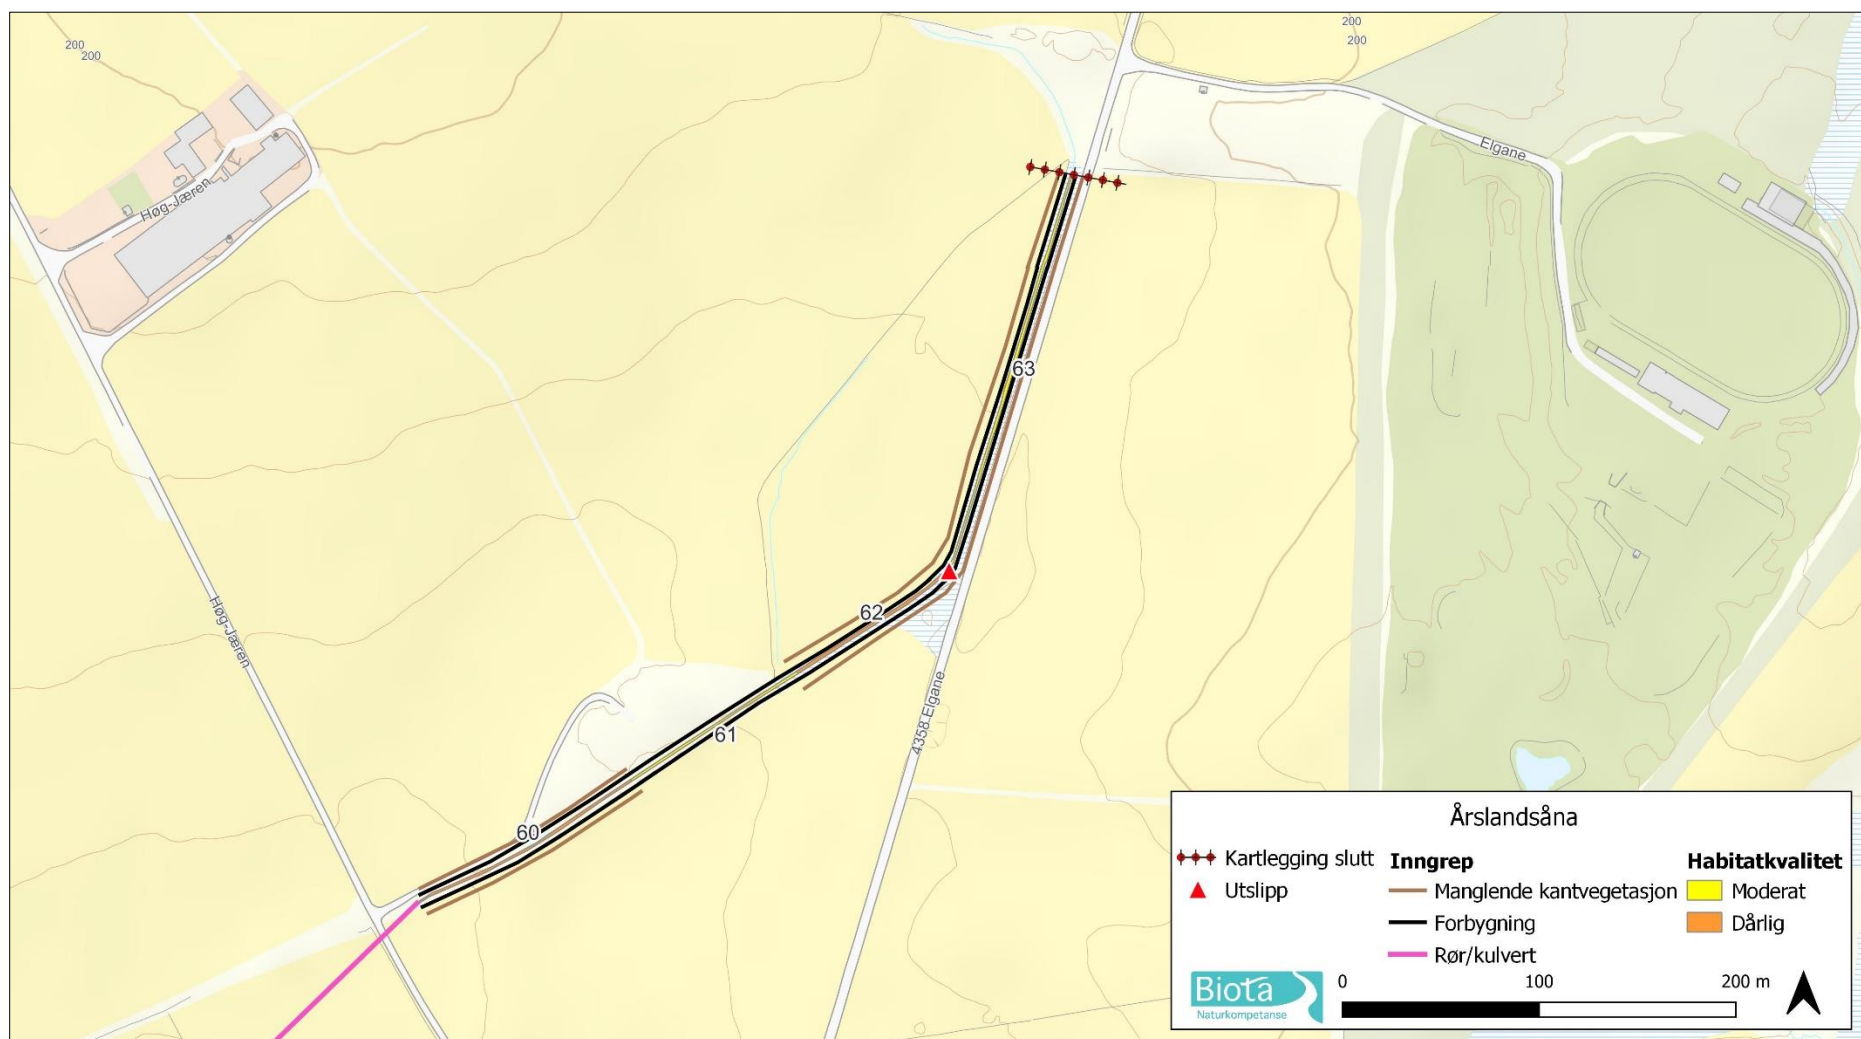
landskapet, men også på denne strekningen mangler det naturlig kantvegetasjon på en eller begge sider av elven (**Figur 19D, Figur 23, og Figur 24**). Fra segment 39 til 45 er det igjen et parti med kanalisering, forbygning og manglende kantvegetasjon, hvor det i partier også ligger betong i elveløpet (**Figur 19E, Figur 24**). Fra segment 45 til 52 er inngrepene i bankene mindre, men kantvegetasjon er mangelfull på store deler av også denne strekningen. Herfra og oppover er elven kanalisert, forbygd og mangler kantvegetasjon helt opp til der elven blir så liten at det ikke er forhold for produksjon av anadrom fisk (**Figur 19F**). Øverst på segment 62 kommer det ut et rør med tydelig forurenset vann, som gir visuelle, men avtakende effekt på vannet helt ned til det går inn i det lange røret ved Hålandsbotn.

Habitatkvaliteten i Årslandsåna er varierende og vassdraget er delt inn i 63 ulike segmenter. «Moderat» og «dårlig» habitatkvalitet dominerer og dette skyldes i hovedsak graden av forbygning og manglende eller mangelfulle kantvegetasjon (**Figur 19, Figur 22-Figur 27**). Opp til segment 8 er det få gyteområder, mens det videre oppover er mange områder der gytegrus dominerer. Det er rikt med gyteområder helt opp til segment 38. Videre oppover til segment 59, er det færre større sammenhengende gyteområder, men det er gytegrusflekker på over 1 m<sup>2</sup> i mange av segmentene med stryk. Gyteområder er derfor ikke ansett som en begrensning på denne strekningen.

**Figur 22.** Oversikt over fysiske inngrep, elektrofiskestasjoner, og nummererte segmenter med habitatkvalitet nederst i Årlandsåna.

**Figur 23.** Oversikt over fysiske inngrep, elektrofiskestasjoner, og nummererte segmenter med habitatkvalitet i nedre del av Årlandsåna.

**Figur 24.** Oversikt over fysiske inngrep, elektrofiskestasjoner, og nummererte segmenter med habitatkvalitet i midtre del av Årlandsåna.

**Figur 25.** Oversikt over fysiske inngrep, elektrofiskestasjoner, og nummererte segmenter med habitatkvalitet i midtre del av Årlandsåna.

**Figur 26.** Oversikt over fysiske inngrep og nummererte segmenter med habitatkvalitet i øvre del av Årlandsåna.

**Figur 27.** Oversikt over fysiske inngrep og nummererte segmenter med habitatkvalitet i øverst i Årlandsåna.

Det er avgjørende for produksjonen i vassdraget at avrenningen fra landbruk og mulig skadelige punktutslipp reduseres. Etablering av kantvegetasjon mellom elven og jordbruksområder vil kunne være med å bidra til å rense vannet som kommer til elven for næringsstoffer. Mer naturlig kantvegetasjon vil også bidra til å holde tilbake finsedimenter fra avrenning.

Det er rikelig med gytesubstrat i elven, og selv om det er en høy andel av finstoff på store deler av områdene er det også en del områder hvor andelen av finstoff er lavt. Dagens produksjon i vassdraget kan mest sannsynlig øke svært mye før mangel på gyteområder vil være begrensende for produksjonen. Mangel på skjul framstår derimot som en større begrensning. Dette gjelder særlig på strekningen fra segment 8 til 26, og her anbefales det å øke mengden skjul for ungfisk ved for eksempel utlegging av steinklynger, steinbuner eller døde trær. Nøyaktig hvor dette skal plasseres på denne strekningen er ikke så avgjørende, men det vil trolig være bedre med flere mindre områder med tiltak enn med massive tiltak på en kort strekning. Flere steder er det gode masser for å øke skjul på elvebunnen tilgjengelig like ved elveløpet (**Figur 30**). I kombinasjon med etablering av kantvegetasjon av busker og trær, der dette mangler, kan slike tiltak føre til at strekningene fra segment 8 til 26 bli høyproduktive elvestrekninger.
