# Habitatkartlegging av sjøørretbekker i Jæren vannområde i 2022

# Biota Naturkompetanse AS

| Habitatkartlegging av sjøørretbekker i Jæren vannområde i 2022 | Rapportnr.<br>4 | Dato<br>11.01.2023 |

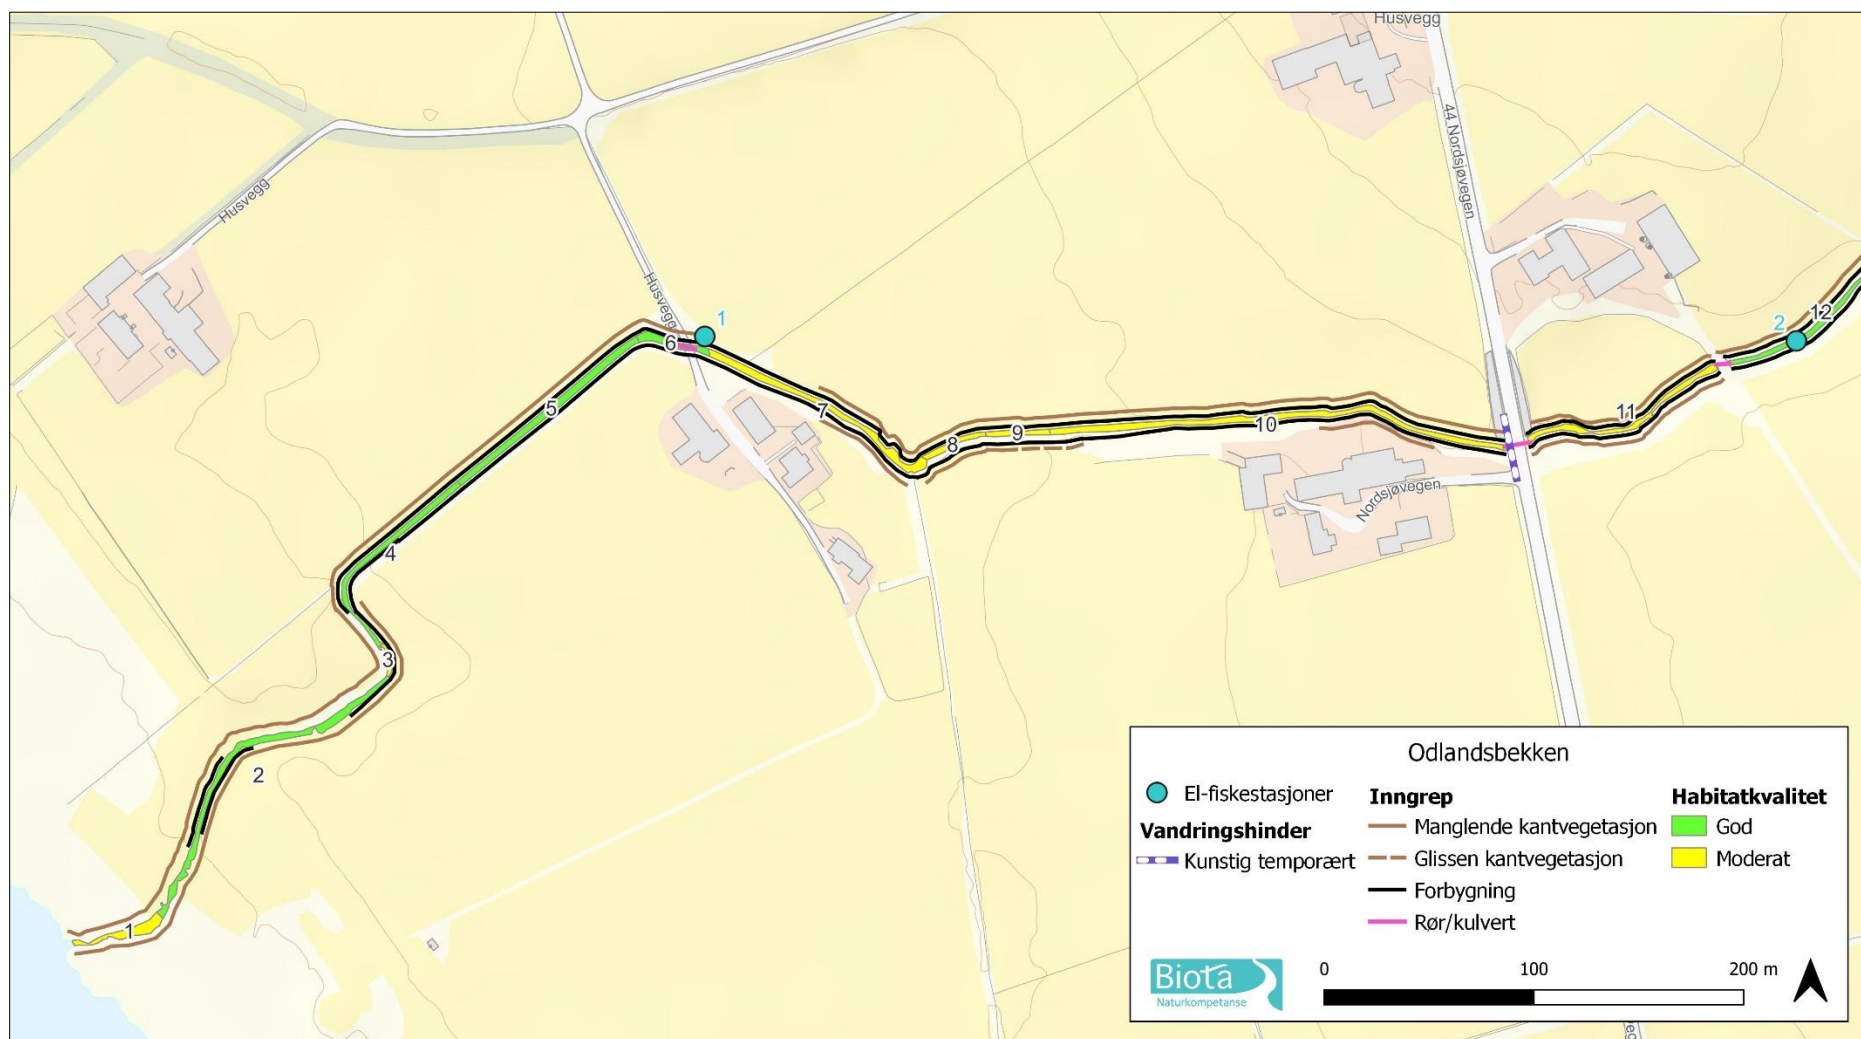
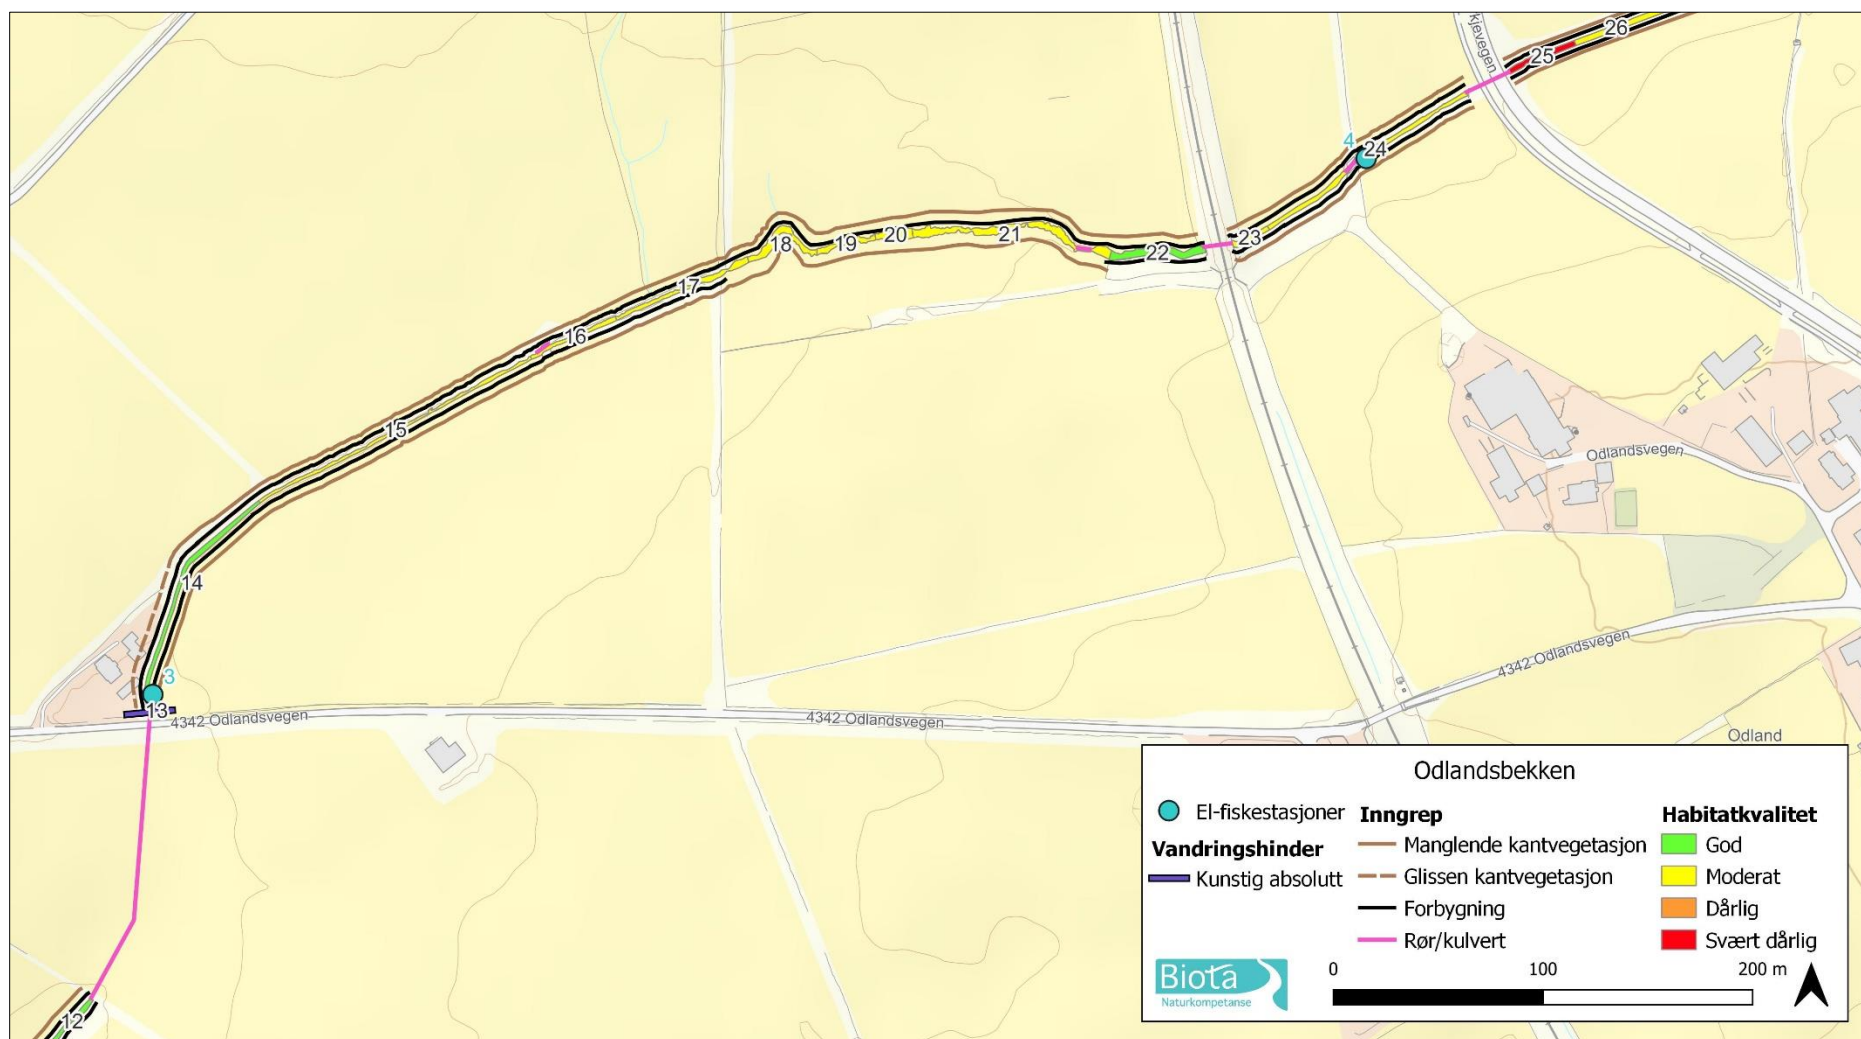
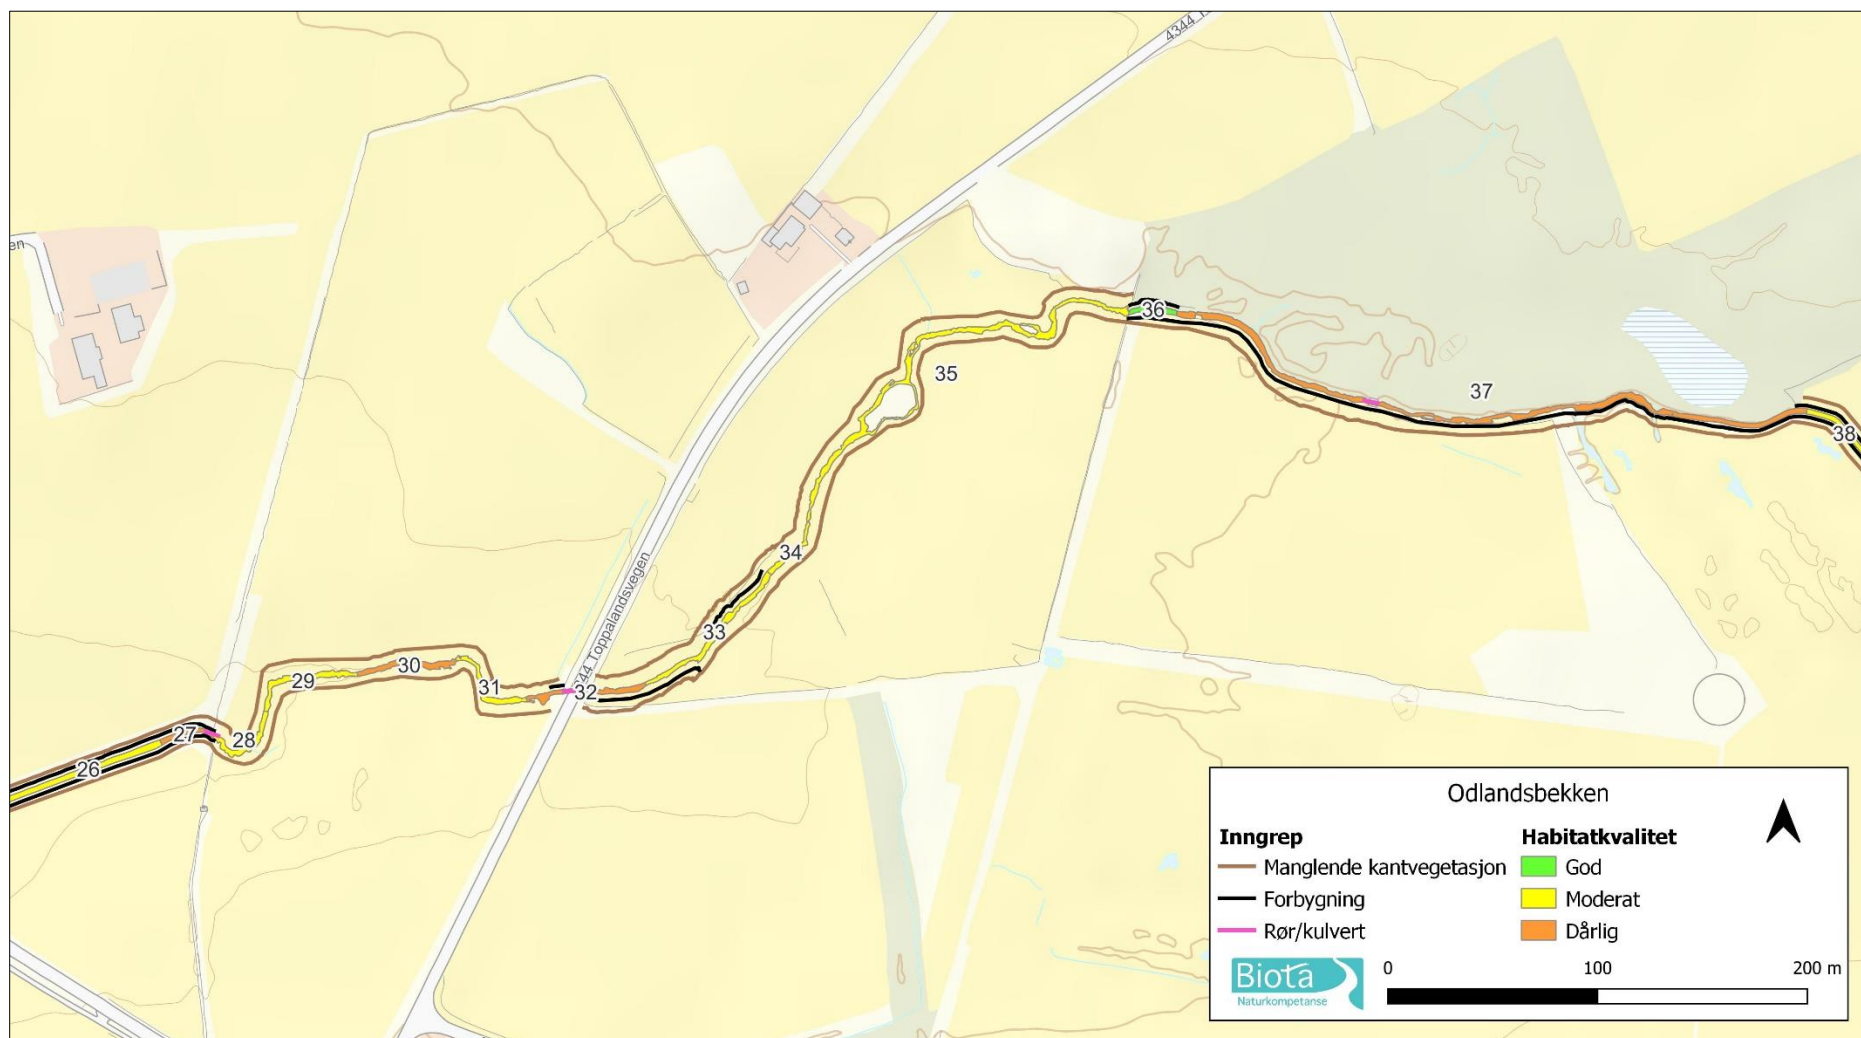
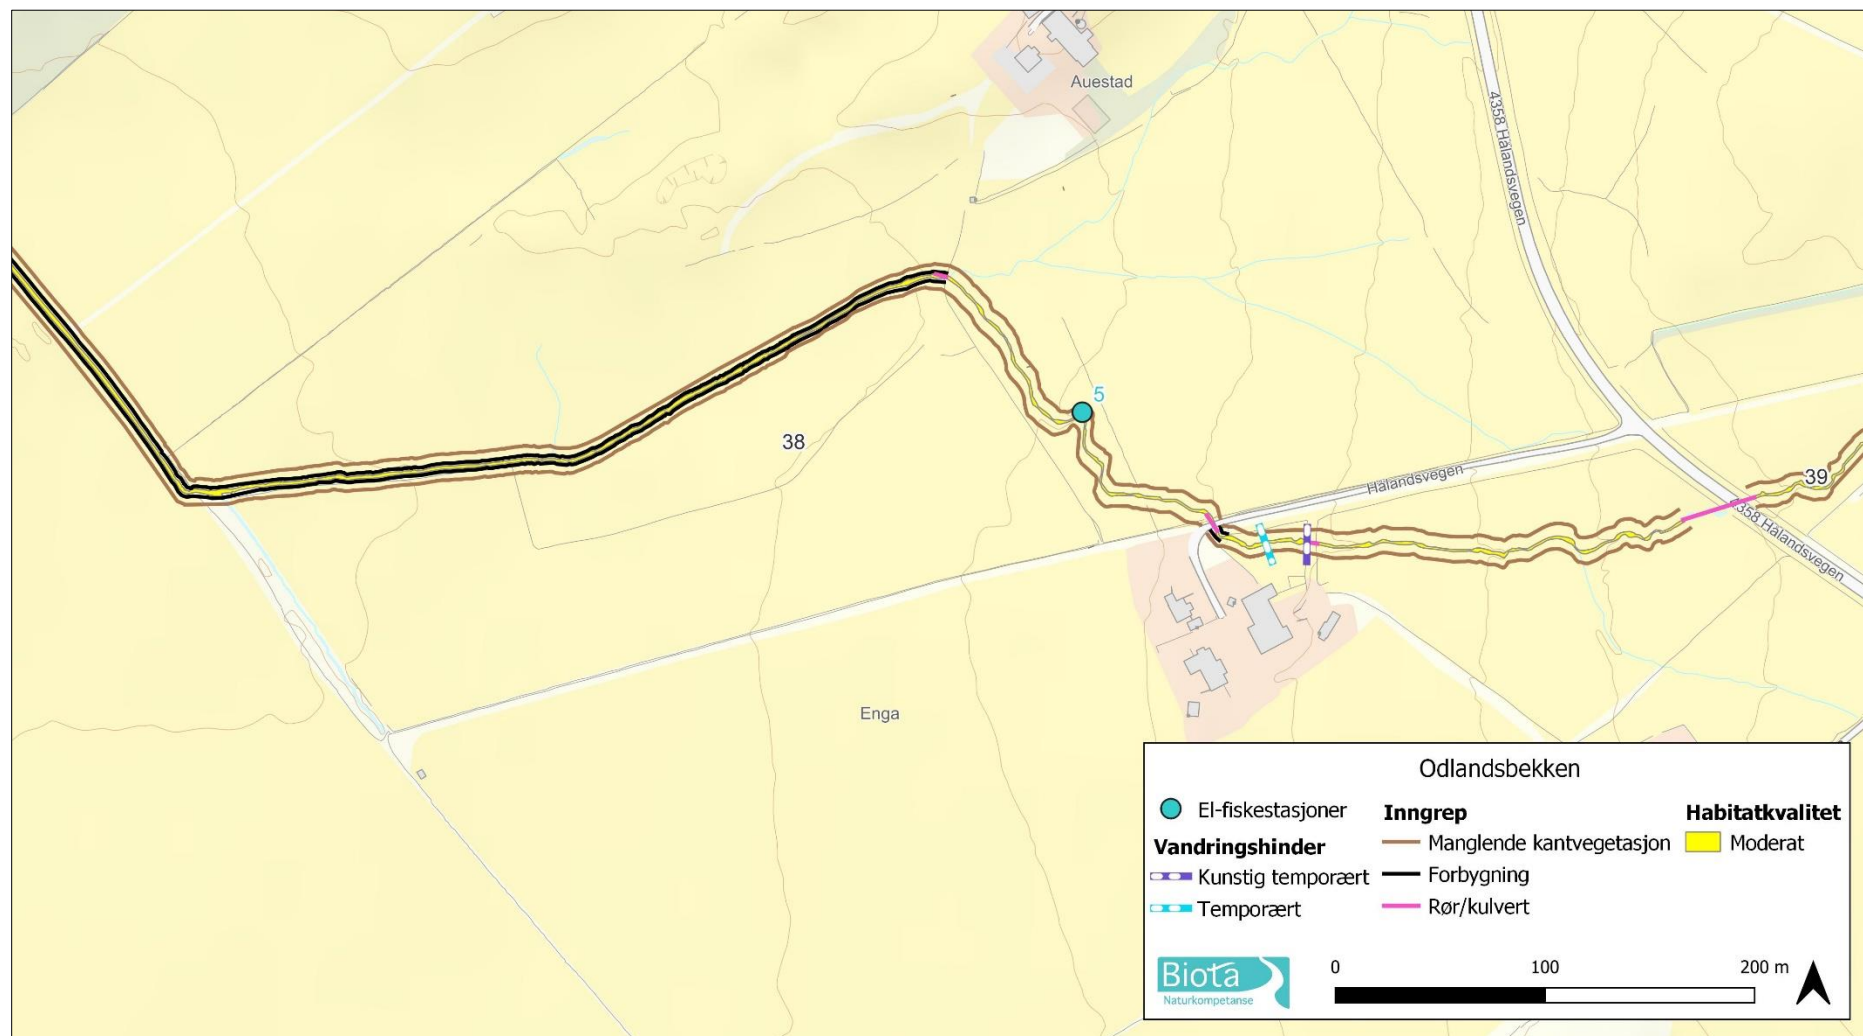
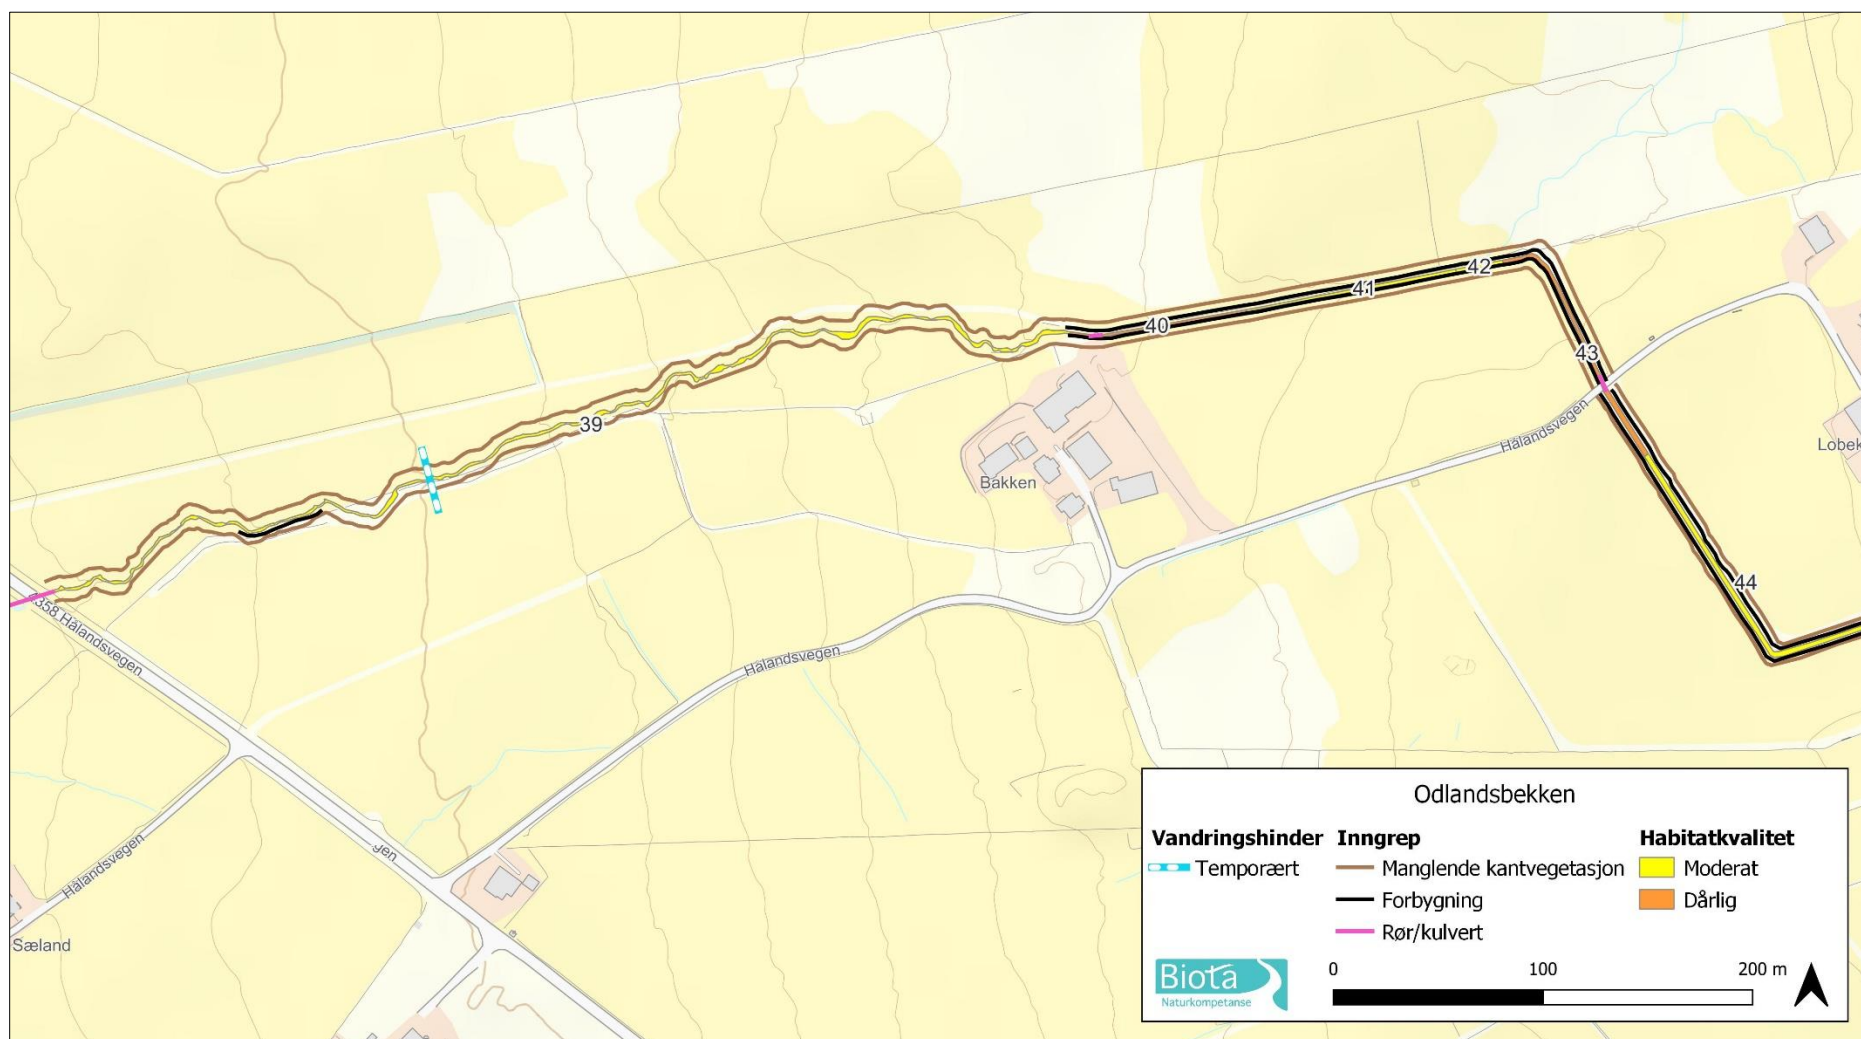
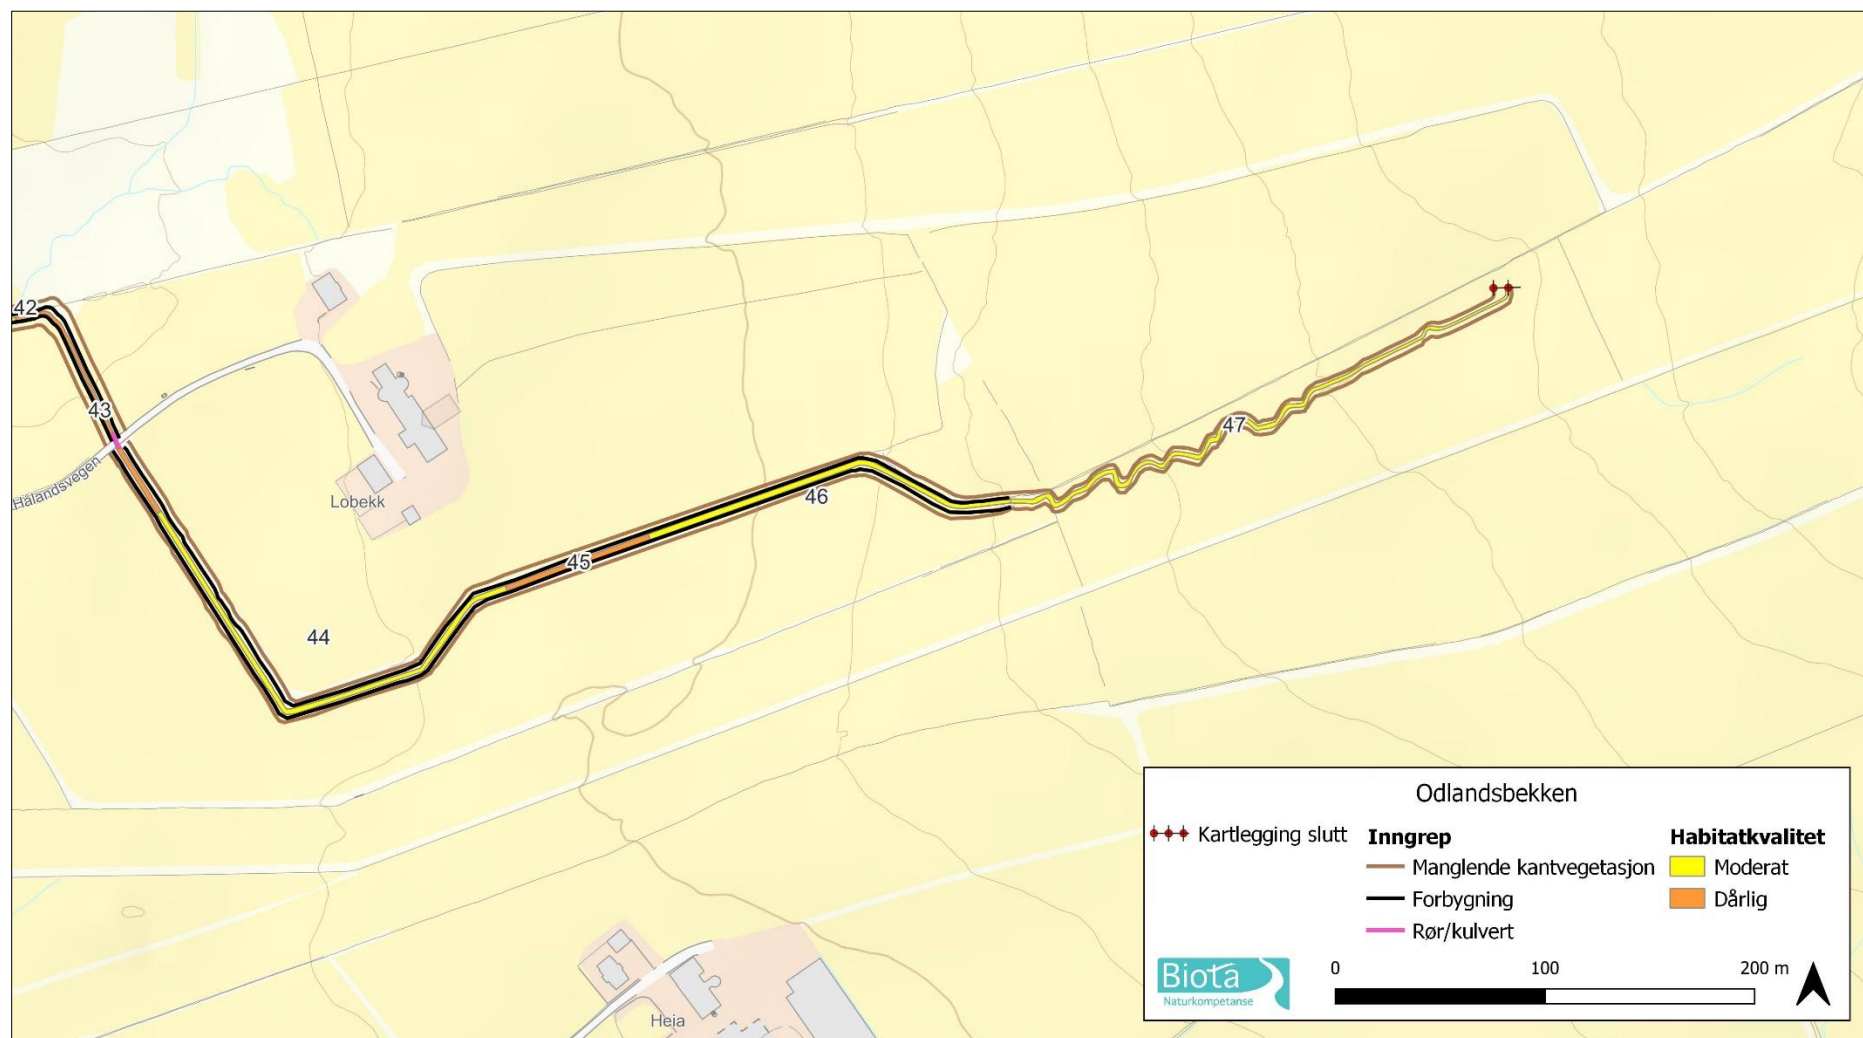
Fra sjøen og opp til segment 27 er elven stort sett kanalisert og forbygd (**Figur 33 A-D**, **Figur 36-Figur 38**). Videre oppover til segment 36 er elven med unntak av to korte strekninger mindre påvirket langs bankene og elveløpet går naturlig i landskapet (**Figur 38**). Fra segment 40 til 46 er det igjen et parti med kanalisering (**Figur 33 F**, **Figur 40** og **Figur 41**). Fra sjøen og opp til segment 10 er det delvis mangelfull kantvegetasjon, mens det videre oppover stort sett mangler naturlig kantvegetasjon på begge sider av elveløpet helt opp til slutten på den anadrome strekningen (**Figur 33**, **Figur 36-Figur 41**).

Habitatkvaliteten i Odlandsbekken er varierende og vassdraget er delt inn i 47 ulike segmenter. Moderat habitatkvalitet dominerer og dette skyldes i hovedsak graden av forbygning og manglende kantvegetasjon (**Figur 35**). Fra sjøen og opp til røret mellom segment 12 og 13 er det bra med gyteområder, men noe begrenset med skjul siden det er en del finsedimenter som ligger mellom steinene i elven. Flere segment på denne strekningen har god habitatkvalitet. Fra det øverste gyteområdet og opp til røret er det over 400 meter, men det er en del stryksegment på denne strekningen med grusflekker på større enn 1 m<sup>2</sup>, og det er ikke antatt at gytemuligheter er en begrensning for produksjonene på denne strekingen.

Kanaliserings og forbygningen på lange strekninger av elveløpet reduserer morfologikvaliteten i elven. Selv om forbygningene en del steder er noe tilbaketrukket og/eller består av stor stein som også danner skjul for fisk, reduseres områdene i verdi. Men manglende kantvegetasjon er det som i størst grad reduserer habitatkvalitetsverdien.

Av de 47 segmentene er det ingen som har «svært god» tilstand, åtte har «god» tilstand. Den vanligste tilstandsklassen er moderat, og denne kategorien finnes i 31 segment som utgjør 65 % av det totale elvearealet. Henholdsvis ett og åtte segment har «svært dårlig» eller «dårlig» habitatkvalitet. Samlet habitatscore for elven er 7,7, som er «moderat».

**Figur 36.** Oversikt over fysiske inngrep, elektrofiskestasjoner, og nummererte segmenter med habitatkvalitet nederst i Odlandsbekken.

**Figur 37.** Oversikt over fysiske inngrep, elektrofiskestasjoner, og nummererte segmenter med habitatkvalitet i nedre del av Odlandsbekken.

**Figur 38.** Oversikt over fysiske inngrep, og nummererte segmenter med habitatkvalitet i midtre del av Odlandsbekken.

**Figur 39.** Oversikt over fysiske inngrep, elektrofiskestasjoner, og nummererte segmenter med habitatkvalitet i midtre del av Odlandsbekken.

**Figur 40.** Oversikt over fysiske inngrep og nummererte segmenter med habitatkvalitet i øvre del av Odlandsbekken.

**Figur 41.** Oversikt over fysiske inngrep, elektrofiskestasjoner, og nummererte segmenter med habitatkvalitet øverst i Odlandsbekken.

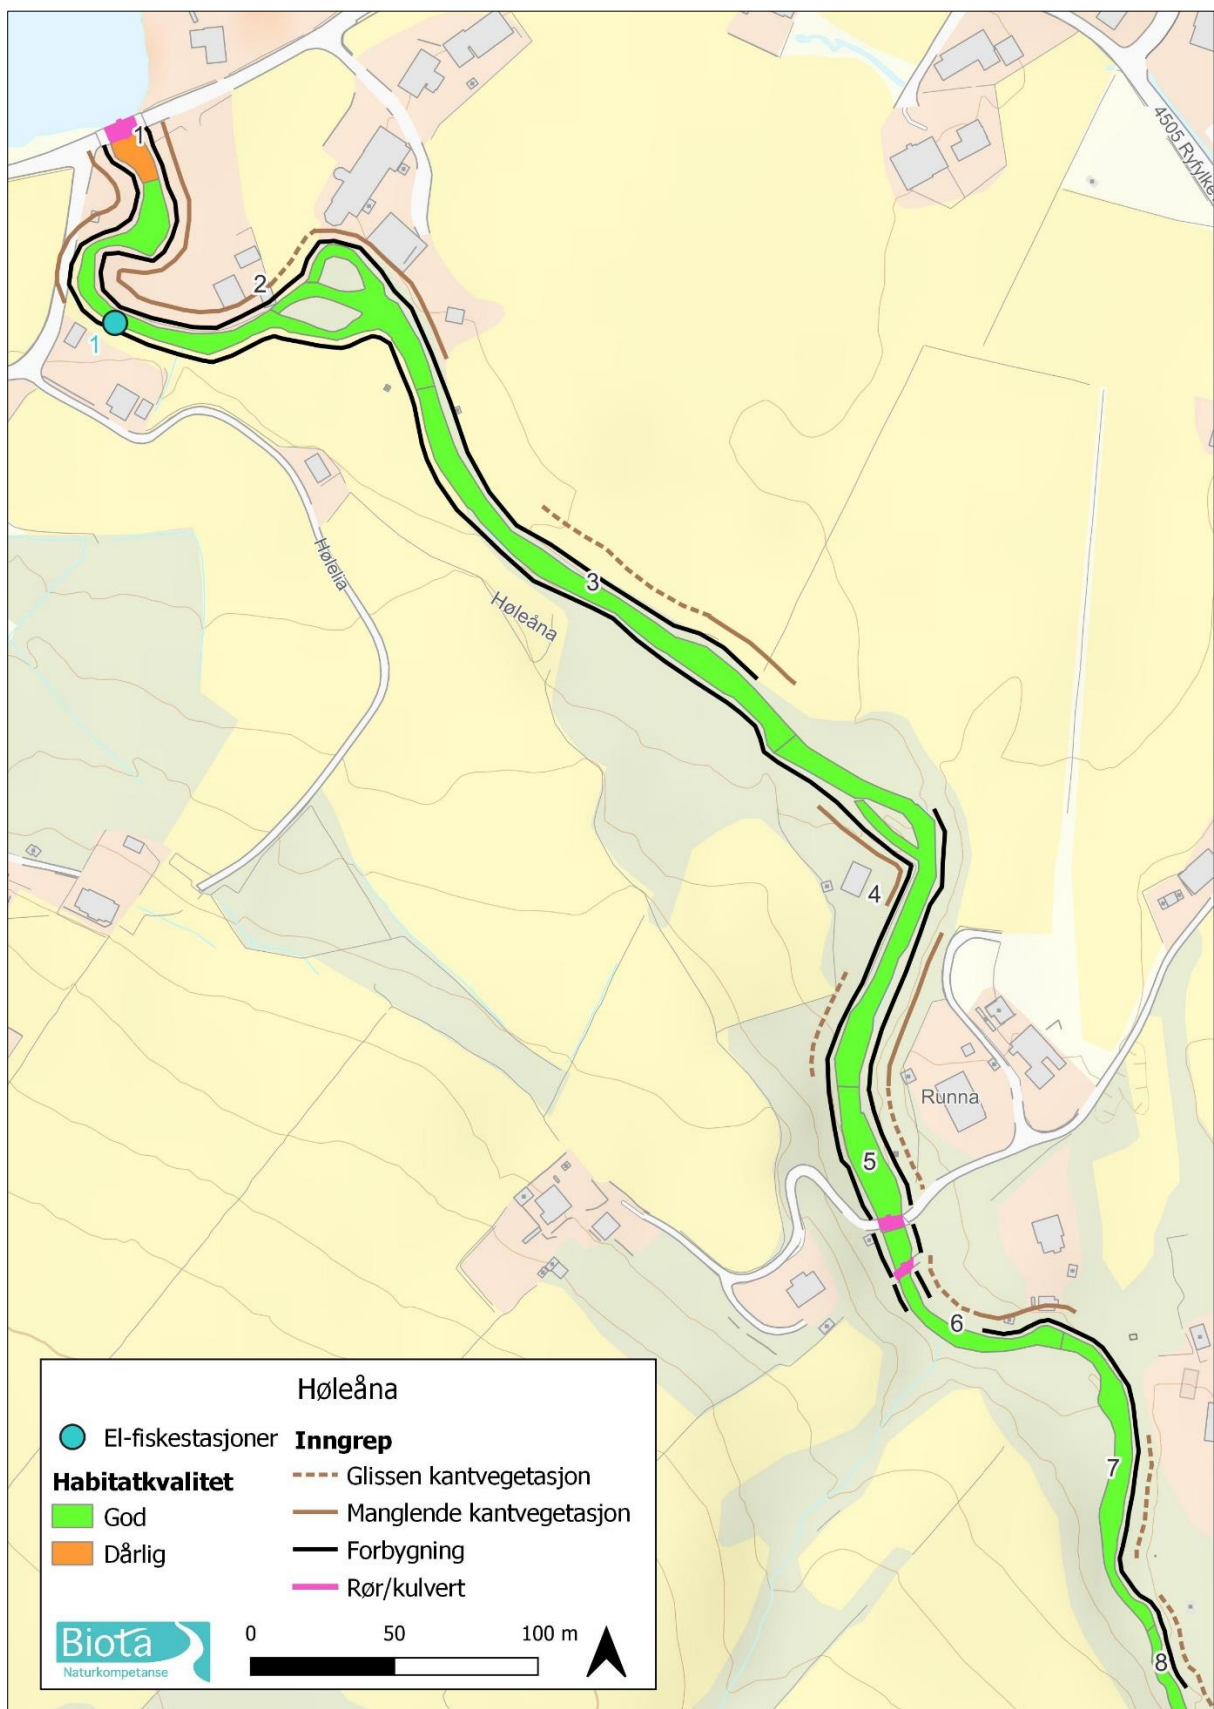
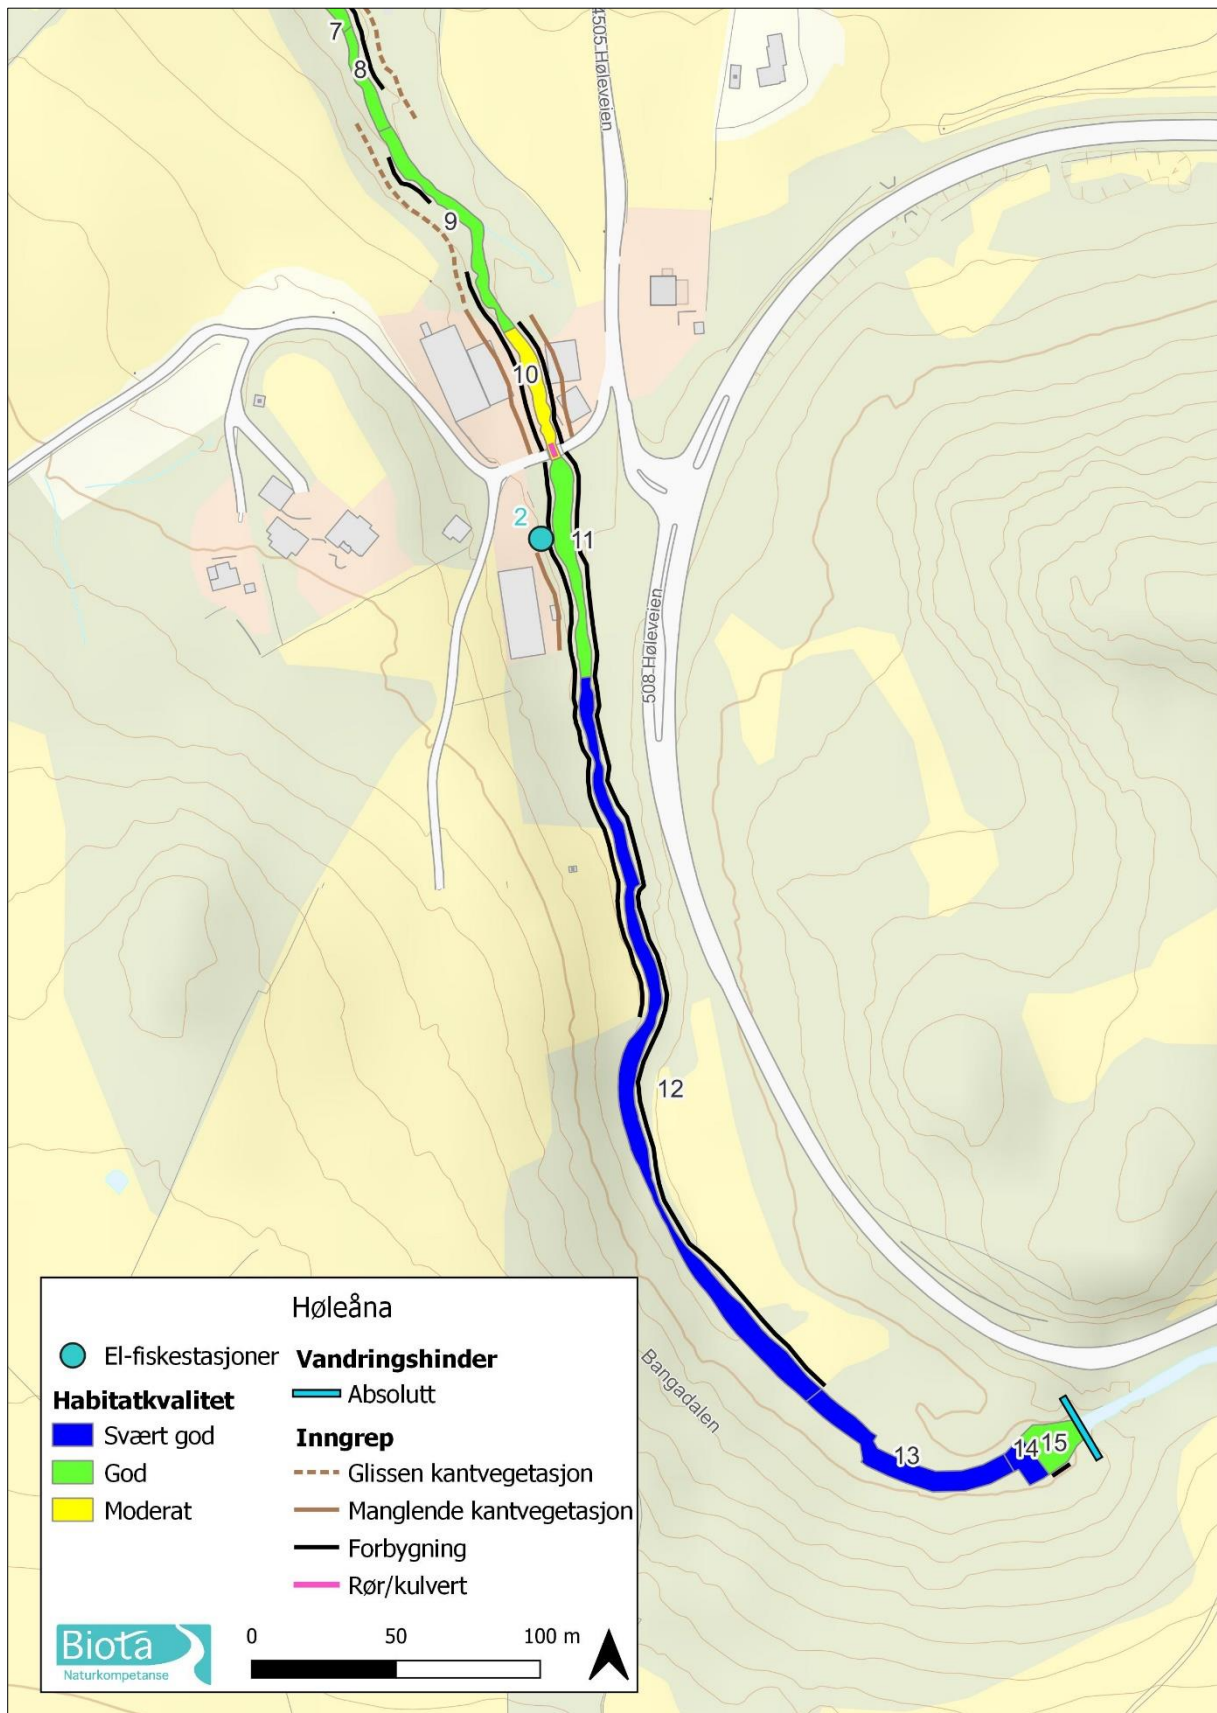
Habitatkvaliteten i Høleåna er gjennomgående gode i det aller meste av elveløpet, og god habitatkvalitet utgjør 87 % av elvearealet (**Figur 47**, **Figur 48** og **Figur 49**). Mangelfull kantvegetasjon er den viktigste årsaken til at habitatkvaliteten blir redusert. Det er bare ett større sammenhengende gyteareal i utløpet av hølen i segment 14, øverst i elven (**Tabell 21**). På strykstrekningene, som er den klart dominerende habitattypen, er det imidlertid substrat med innslag av områder med grus som er større enn 1 m<sup>2</sup> i nesten hele elvens lengde, og det er ikke mangel på gytemuligheter for laks og sjørørret i elven. Det ble registrert en rekke gytegroper på disse strykstrekningene ved kartleggingen i elven den 15. november. Eneste parti som har dårlig habitatkvalitet er helt nederst ved utløpet i sjø (segment 1) der det er delvis betongdekke i elvebunnen.

**Figur 48.** Oversikt over fysiske inngrep, elektrofiskestasjoner, og nummererte segmenter med habitatkvalitet nederst i Høleåna.

**Figur 49.** Oversikt over fysiske inngrep, elektrofiskestasjoner, og nummererte segmenter med habitatkvalitet i øvre del av Høleåna.

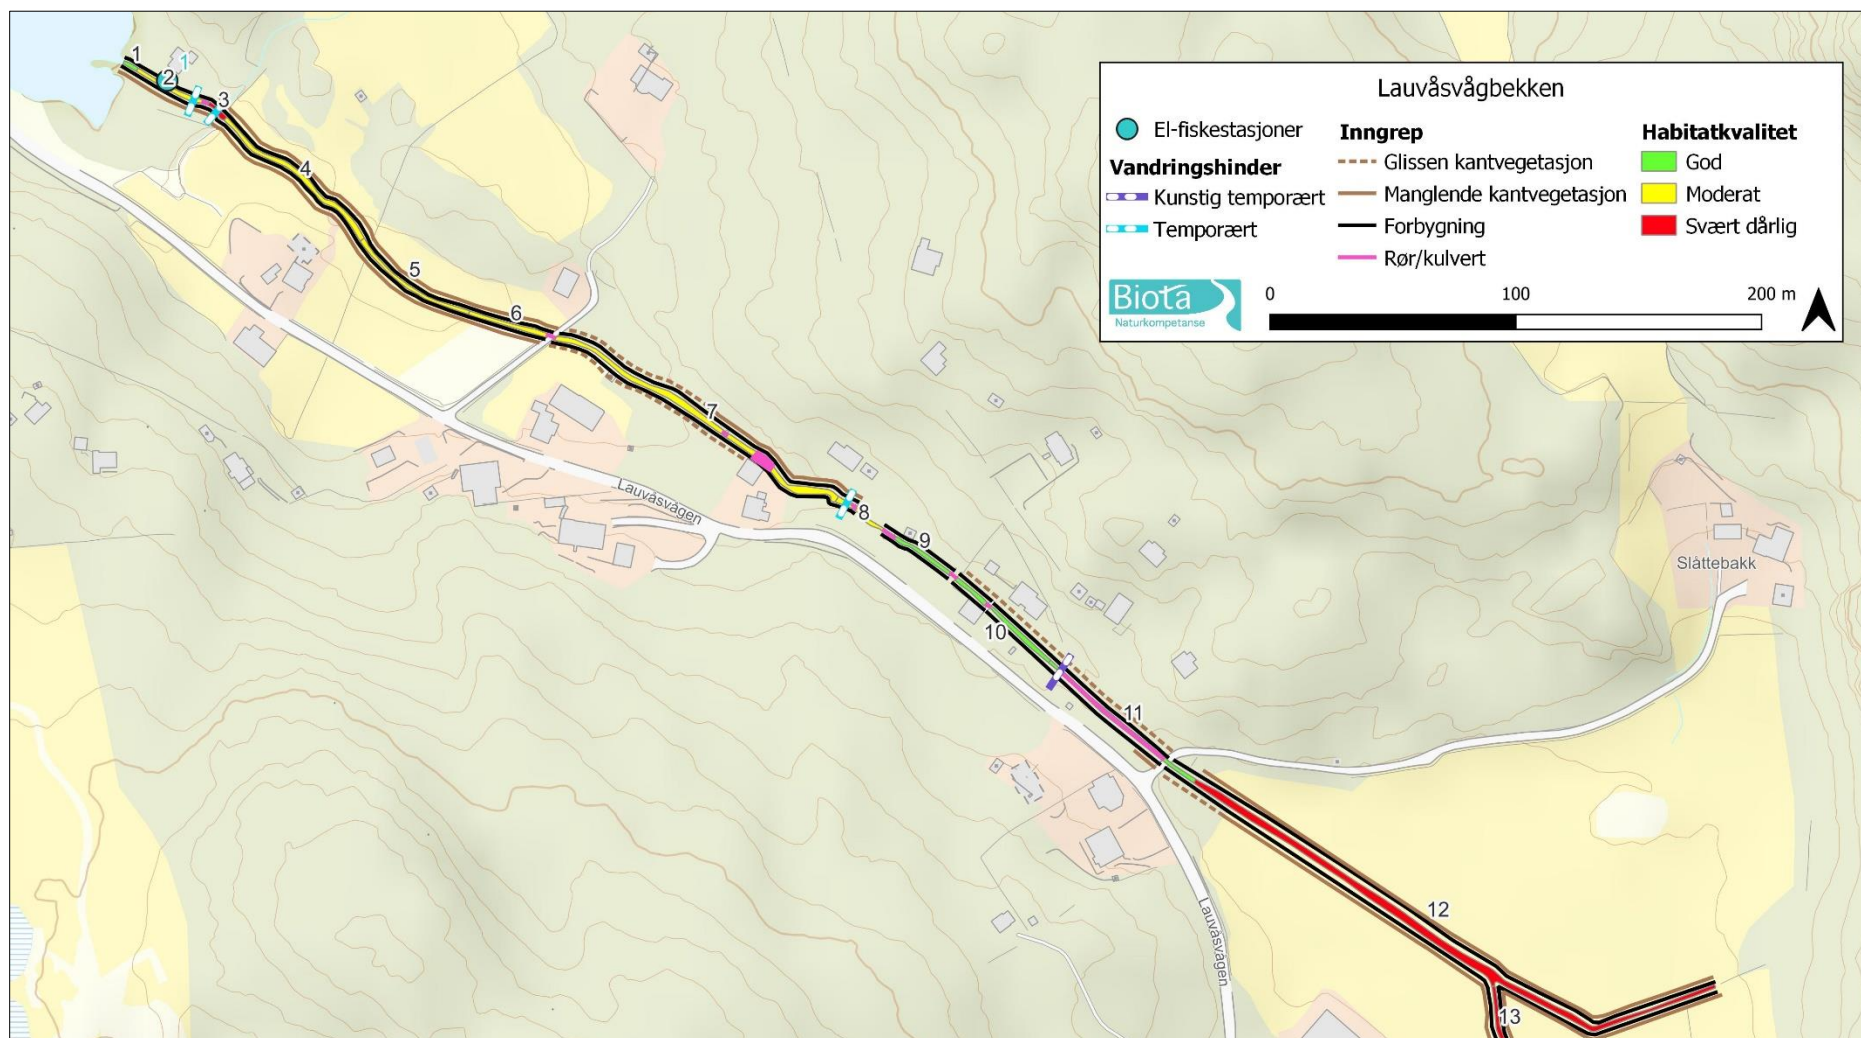
Habitatkvaliteten i Lauvåsvågbekken er varierende og hovedløpet nedstrøms Søravatnet er delt inn i 36 ulike segmenter. «God» og «moderat» habitatkvalitet dominerer, og utgjør hhv. 31 og 47 % av elvearealet (**Figur 56** og **Figur 57**). Mangelfull kantvegetasjon er den viktigste årsaken til at habitatkvaliteten blir redusert. Områder med egnet gytesubstrat er godt fordelt utover hele elvestrengen, substratet er imidlertid ofte mindre egnet pga. høyt innhold av finstoff eller tilgroing. Opp til segment 8 er det mangel på naturlig kantvegetasjon og betydelige forbygninger, men det er likevel relativt gode morfologiske forhold og mange parti har også brukbart substrat. Samlet sett havner det meste av elven i «moderat» habitatkategori på denne strekningen. Fra segment 9 til 11 er det mer kantvegetasjon og habitattilstanden er «god». Videre oppover i segment 12 og 13 er substratet pakket eller dekket av vegetasjon og får «dårlig» habitatscore. På strekningen videre oppover til segment 25 er det varierende grad av påvirkninger som trekker habitatscoren noe ned, og habitatkvaliteten varierer fra «dårlig» til «god».

**Figur 56.** Oversikt over fysiske inngrep, elektrofiskestasjoner, og nummererte segmenter med habitatkvalitet nederst i Lauvåsvågbekken.

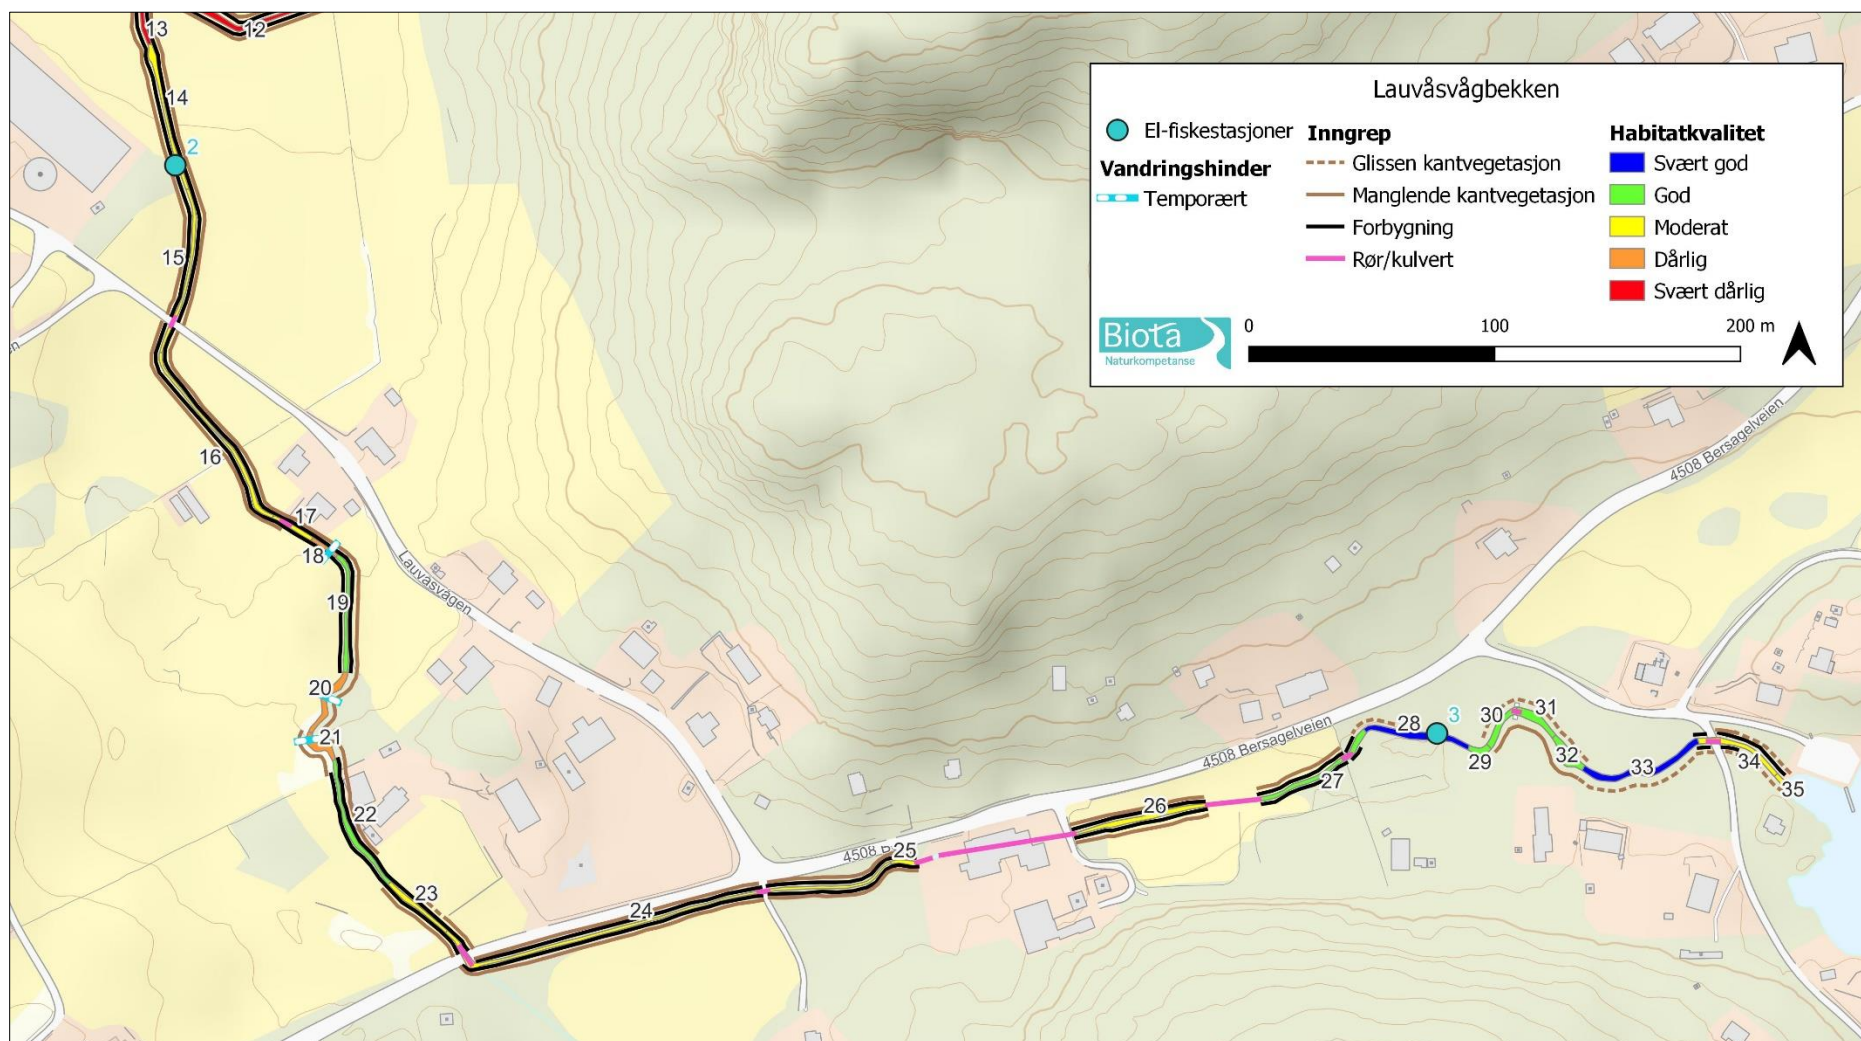
**Figur 57.** Oversikt over fysiske inngrep, elektrofiskestasjoner, og nummererte segmenter med habitatkvalitet i øvre del av Lauvåsvågbekken.

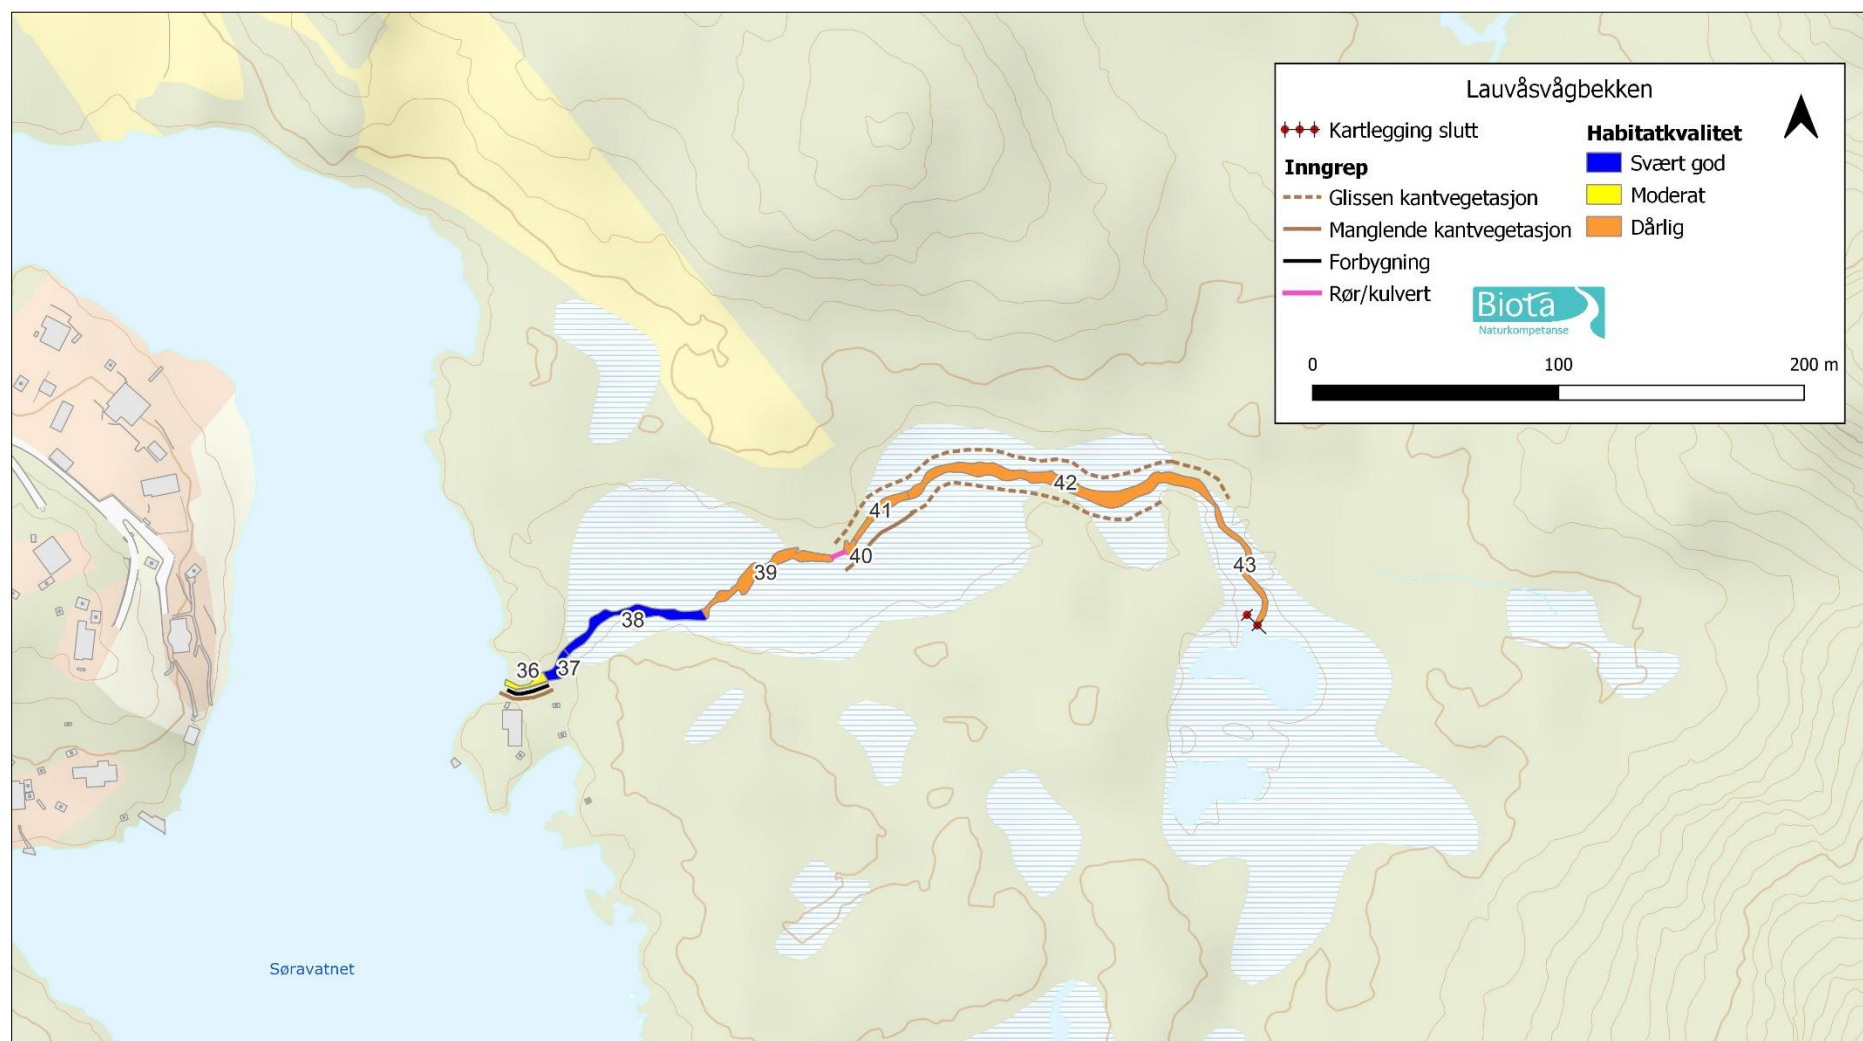
I innløpsbekken til Søravatnet er også mangelfull kantvegetasjon den mest betydningsfulle negative faktoren, og fører til at morfologisk status for denne bekken blir moderat.

**Figur 58.** Oversikt over fysiske inngrep, elektrofiskestasjoner, og nummererte segmenter med habitatkvalitet i innløpsbekken til Søravatnet.
