# Habitatkartlegging av sjøørretbekker i Jæren vannområde i 2022

# Biota Naturkompetanse AS

| Habitatkartlegging av sjøørretbekker i Jæren vannområde i 2022 | Rapportnr.<br>4 | Dato<br>11.01.2023 |

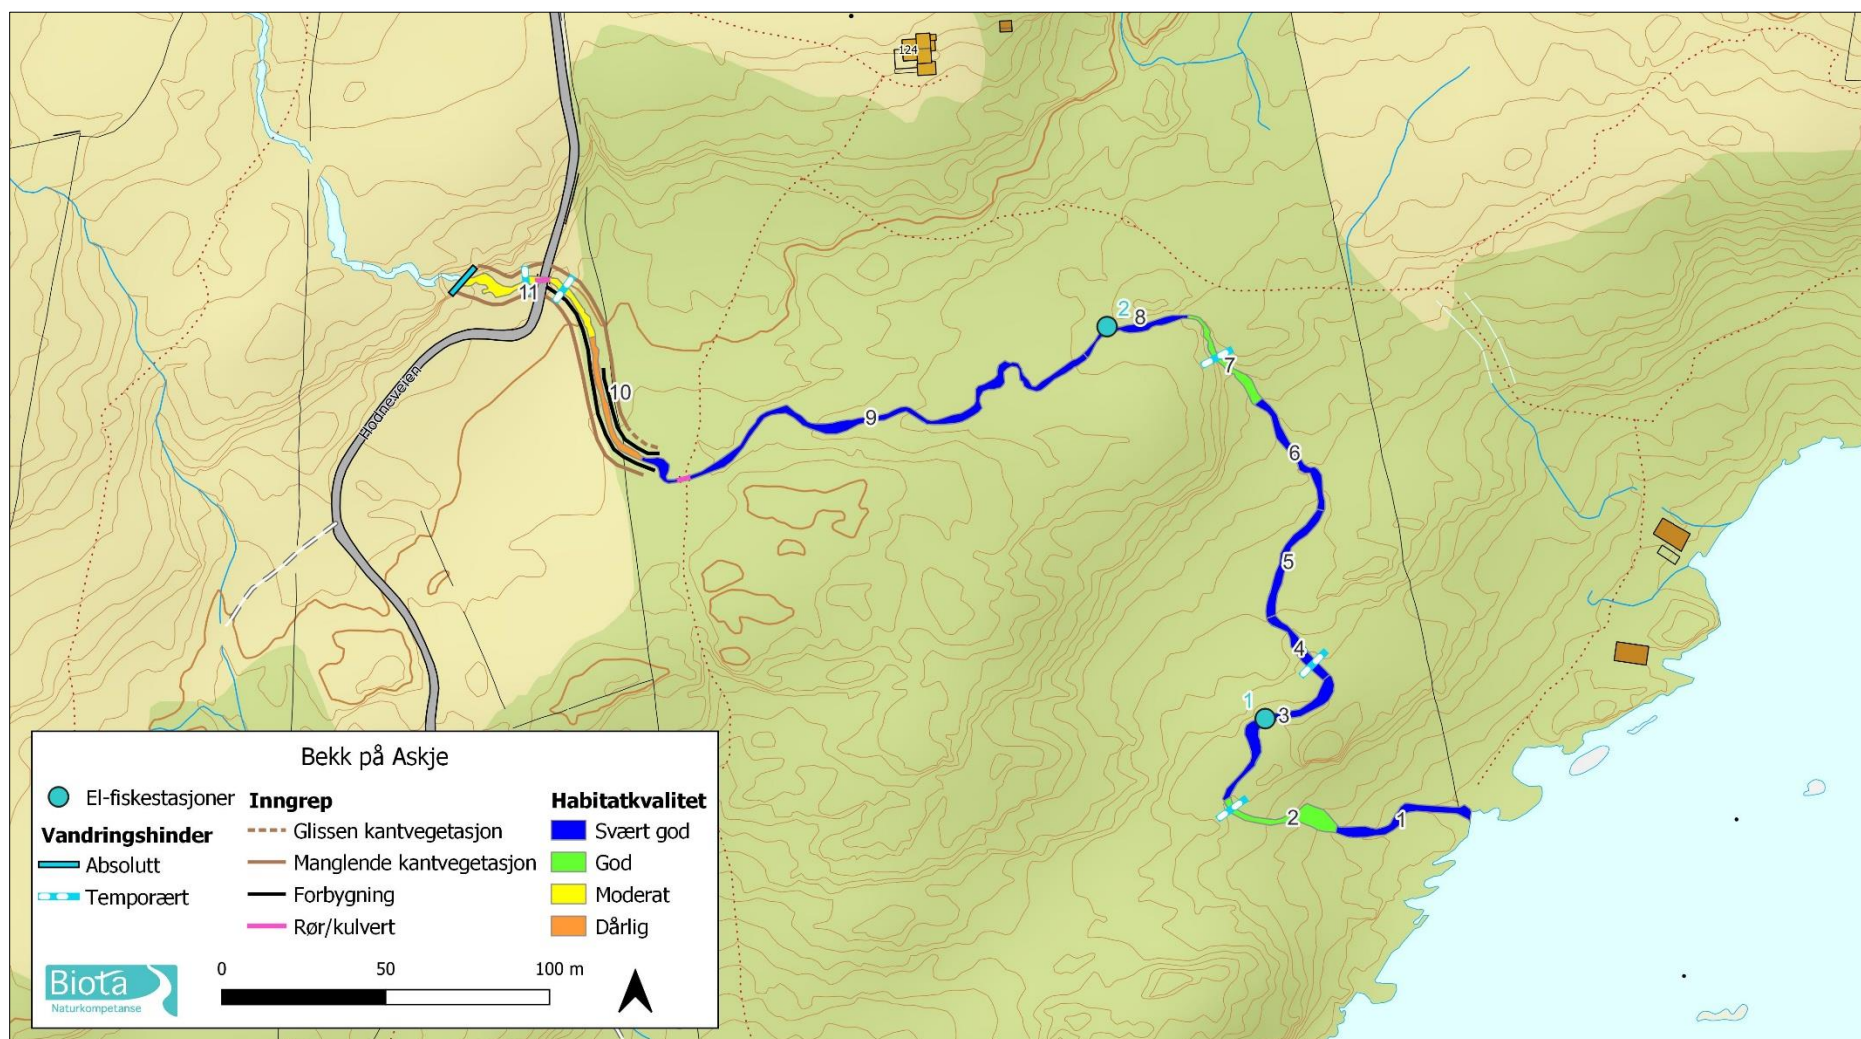
Habitatkvaliteten i bekken er gjennomgående «svært god» i det aller meste av elveløpet, og «svært god» habitatkvalitet utgjør 86 % av elvearealet (**Figur 64** og **Figur 65**). Mangelfull kantvegetasjon er den viktigste årsaken til at habitatkvaliteten blir redusert i de to øverste segmentene der habitatkvaliteten er hhv «dårlig» og «moderat». Ingen partier av elven er karakterisert som gyteareal, men på flere av strykstrekningene er det innslag av områder med egnet gytegrus som er større enn 1 m<sup>2</sup> (**Tabell 28**), og det er ikke mangel på gytemuligheter for sjørørret i elven.

**Figur 65.** Oversikt over fysiske inngrep, elektrofiskestasjoner, og nummererte segmenter med habitatkvalitet i Bekk på Askje.
