Habitatkartlegging,  
ungfiskundersøkelse og forsalg  
til tiltak i anadrom del av  
Daleelva, Hustadvika  
kommune

Rådgivende Biologer AS 3548

3548

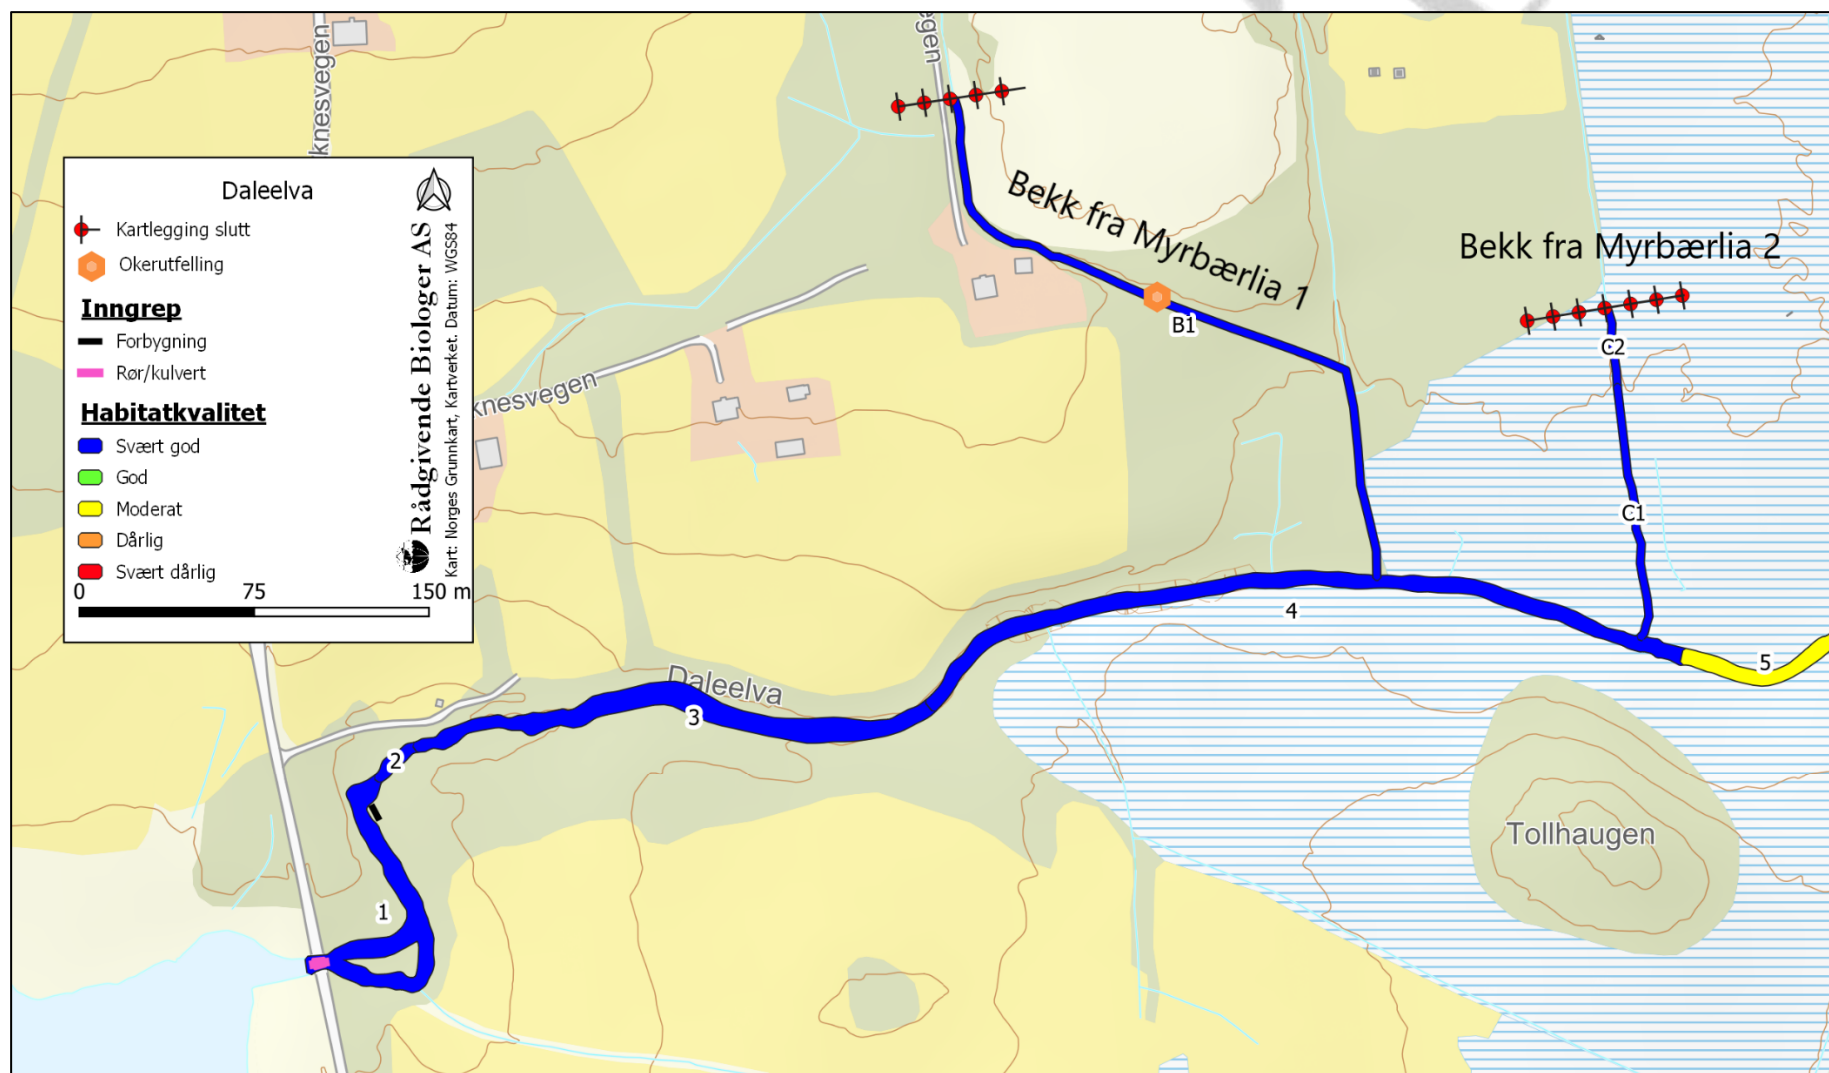
**Figur 8.** Oversikt over fysiske inngrep, elektrofiskestasjoner, og nummererte segmenter i nederste del av Daleelva (hovedelven), samt bekk fra Myrbærli 1 (B1) og 2 (C1-C2). Segmentenes habitatkvalitet er vist med farger. Se **tabell 5** for detaljer om hvert segment i Daleelva, og **tabell 6** for hvert segment i sidebekkene.

Bekken består av et stryksegment (B1) av svært god habitatkvalitet, med tett kantvegetasjon og bra morfologisk variasjon (**tabell 6**; se kart i **figur 8**). Substratet består av blokk, stein og grus, men det er ingen større gytegrusflekker. Okerutfelling tildekker substratet i nedre halvdel av bekken (**figur 23A**).

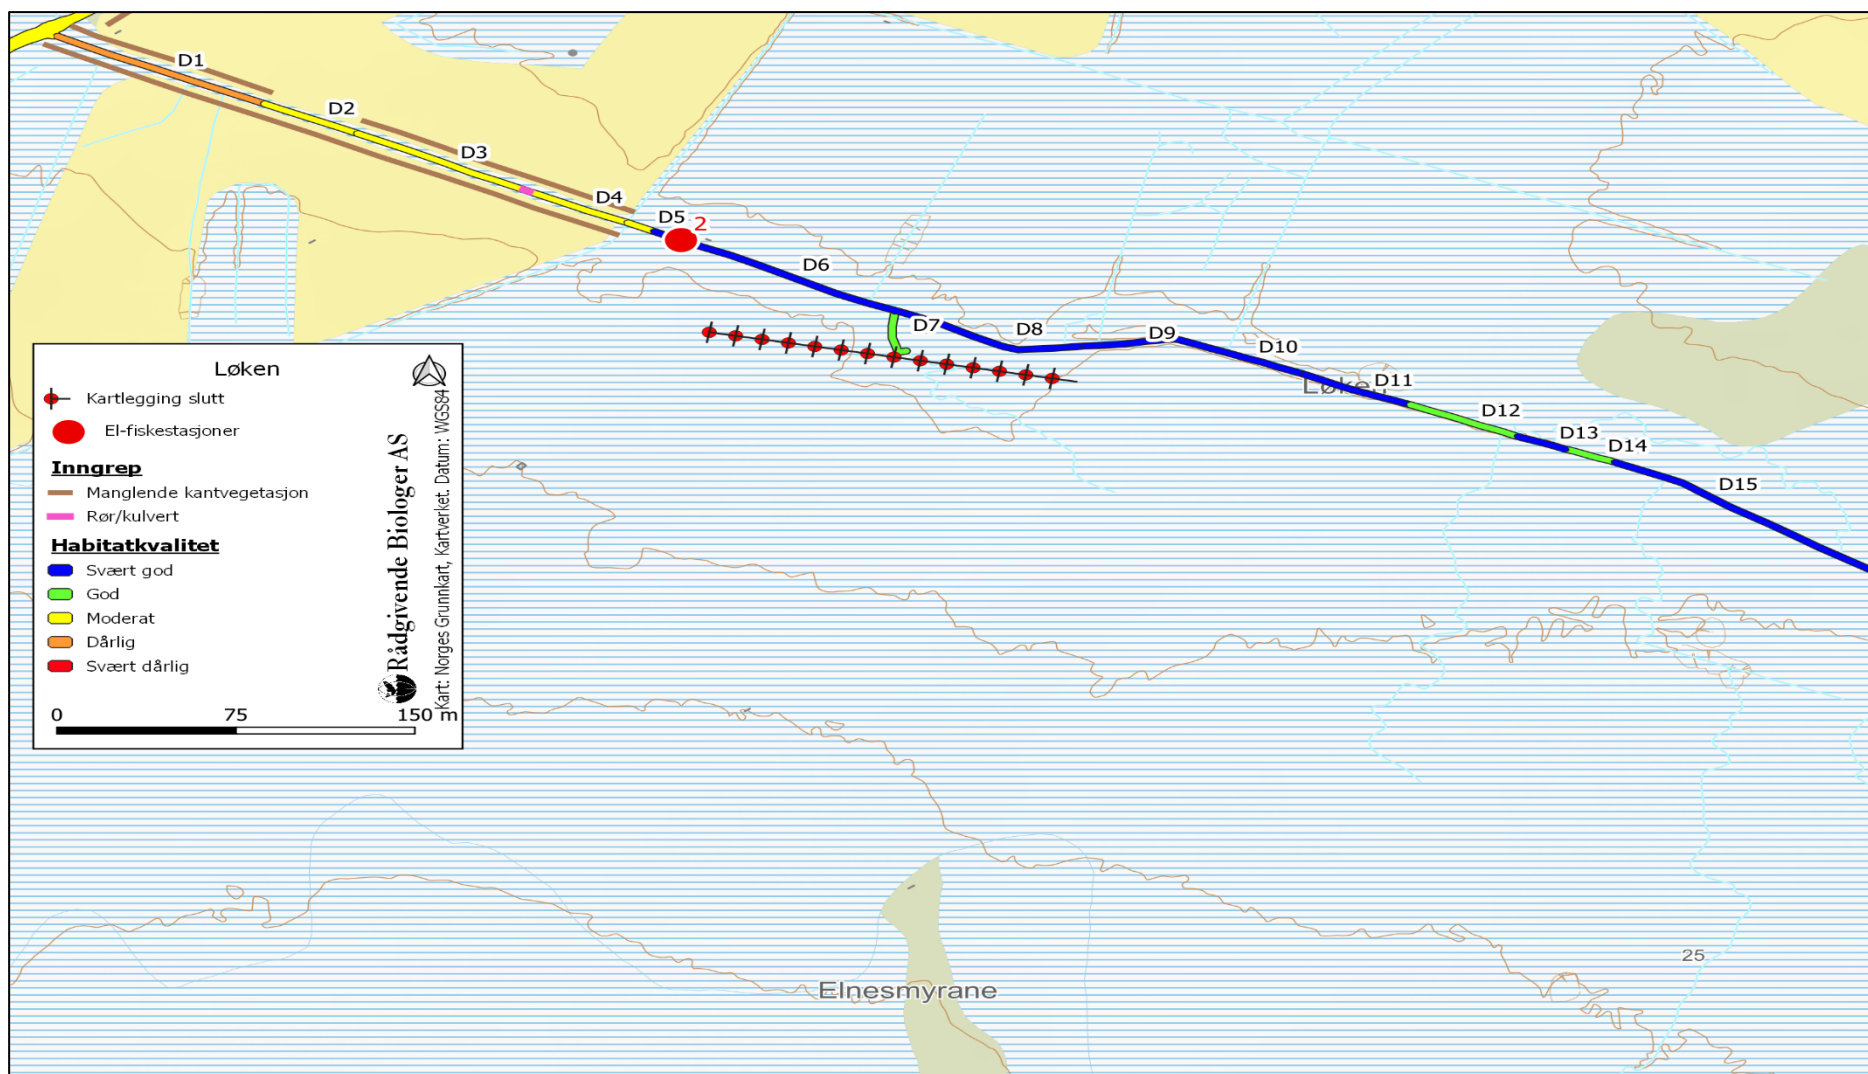
I Løken er det ingen inngrep i bankene, og med unntak av én bekkelukking er det ikke inngrep i bunnen. Kantvegetasjonen er mangelfull i segment D1-D4 (**figur 7A**), men ellers er kantvegetasjonen tett (se kart i **figur 14** og **figur 15**). Mesteparten av bekken er utrettet, og det er store inngrep i nedbørsfeltet i form av dyrket mark, bebyggelse og infrastruktur. Dette bidrar til å trekke ned, slik at morfologisk status er «svært dårlig» (**tabell 4**).

**Figur 14.** Oversikt over fysiske inngrep, elektrofiskestasjoner, og nummererte segmenter i nedre del av Løken. Segmentenes habitatkvalitet er vist med farger. Se tabell 6 for detaljer om hvert segment i Løken.

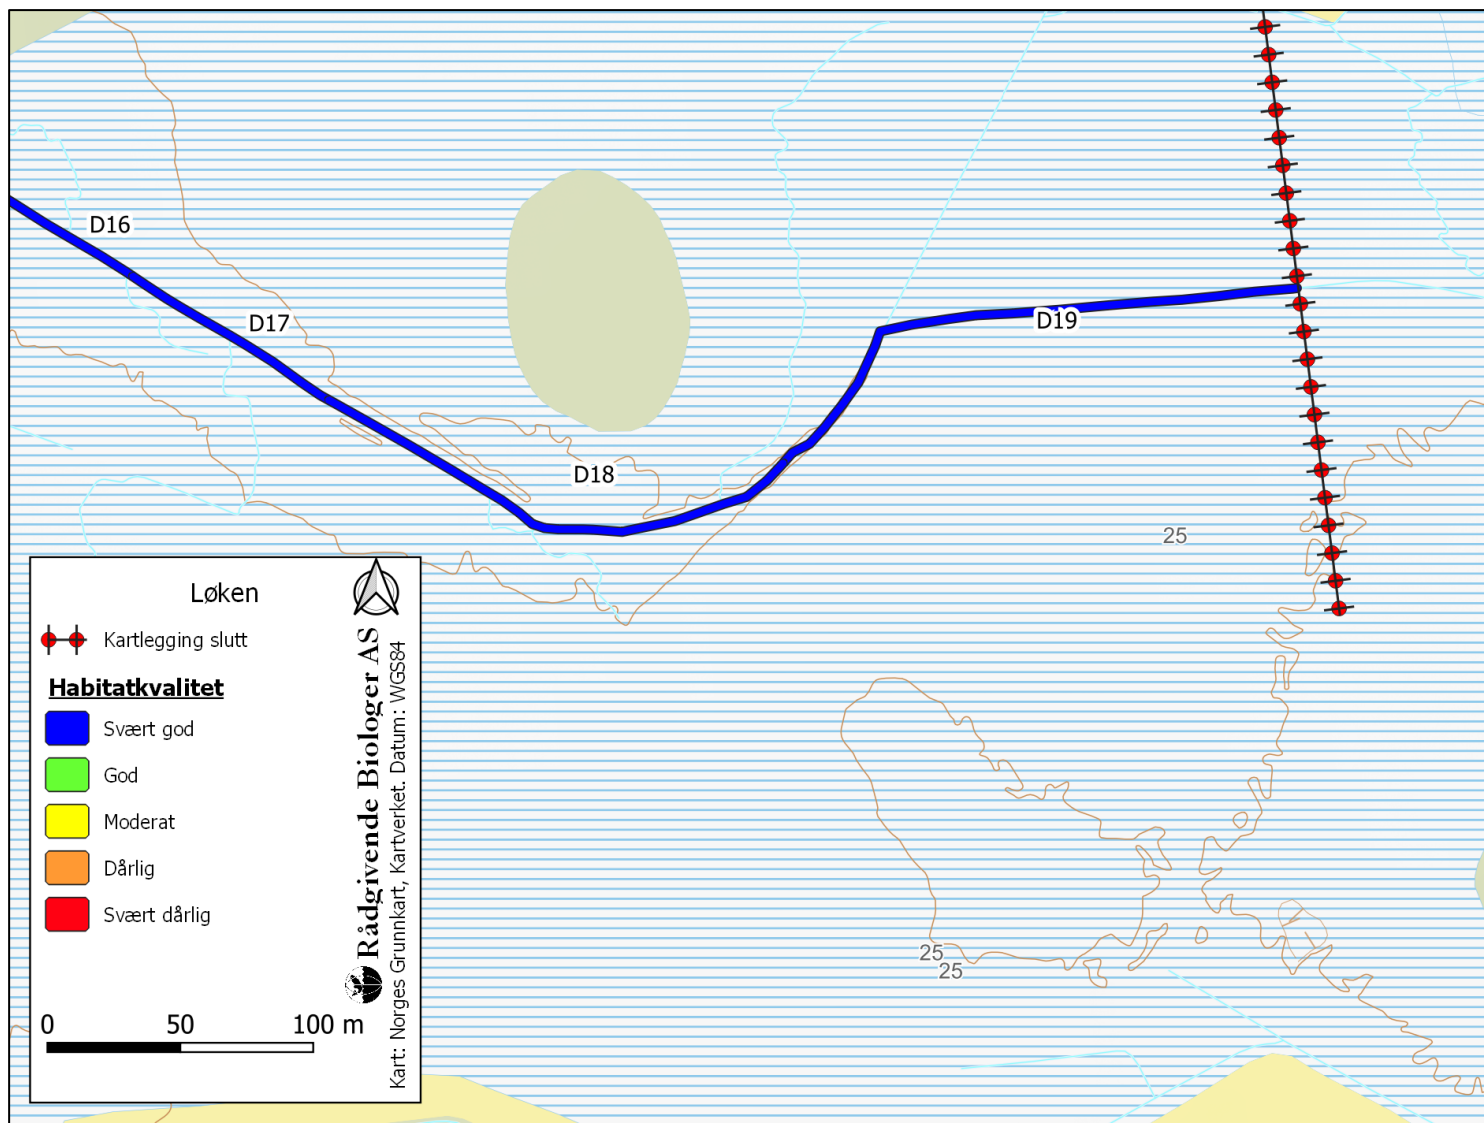
**Figur 15.** Oversikt over fysiske inngrep, elektrofiskestasjoner, og nummererte segmenter i øvre del av Løken. Segmentenes habitatkvalitet er vist med farger. Se tabell 6 for detaljer om hvert segment i Løken.

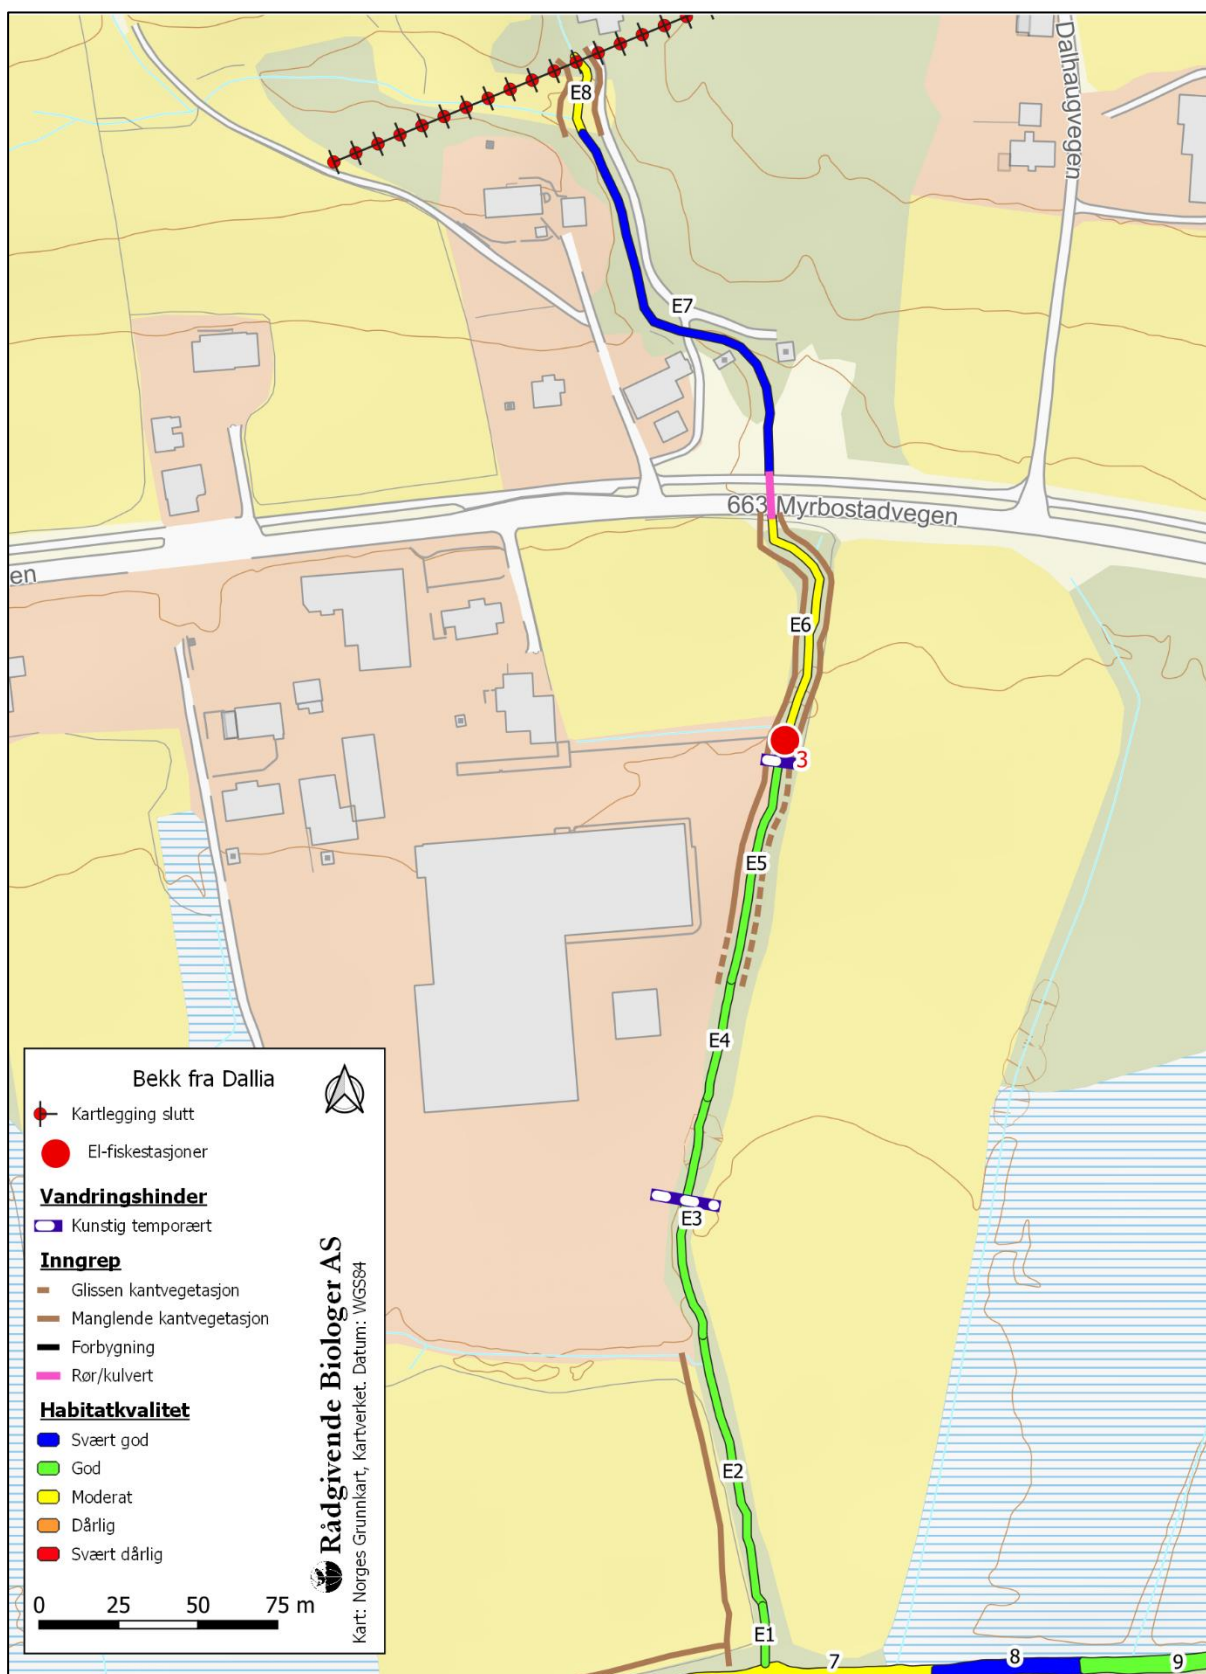
I bekken fra Dallia har løpet blitt utrettet nedstrøms Myrbostadvegen, men ellers er det inngrep i bankene. Foruten om bekkelukkingen er det ingen inngrep i bunnen. Kantvegetasjonen er mangelfull i segment E1-E2, E5-E6, og E8 (se kart i **figur 16**). Det er store inngrep i nedbørsfeltet (boligområder), som sammen med utrettingen av bekkeløpet resulterer i «dårlig» morfologisk status (**tabell 4**). Det ble også registrert betydelige mengder søppel (plast, isopor, bildekk etc.) i og langs bekkeløpet ved næringsområdet ved segment E3-E5 (se eksempelfoto i **figur 7B** og kart i **figur 16**).

**Figur 16.** Oversikt over fysiske inngrep, elektrofiskestasjoner, og nummererte segmenter i bekken fra Dallia. Segmentenes habitatkvalitet er vist med farger. Se **tabell 7** for detaljer om hvert segment.

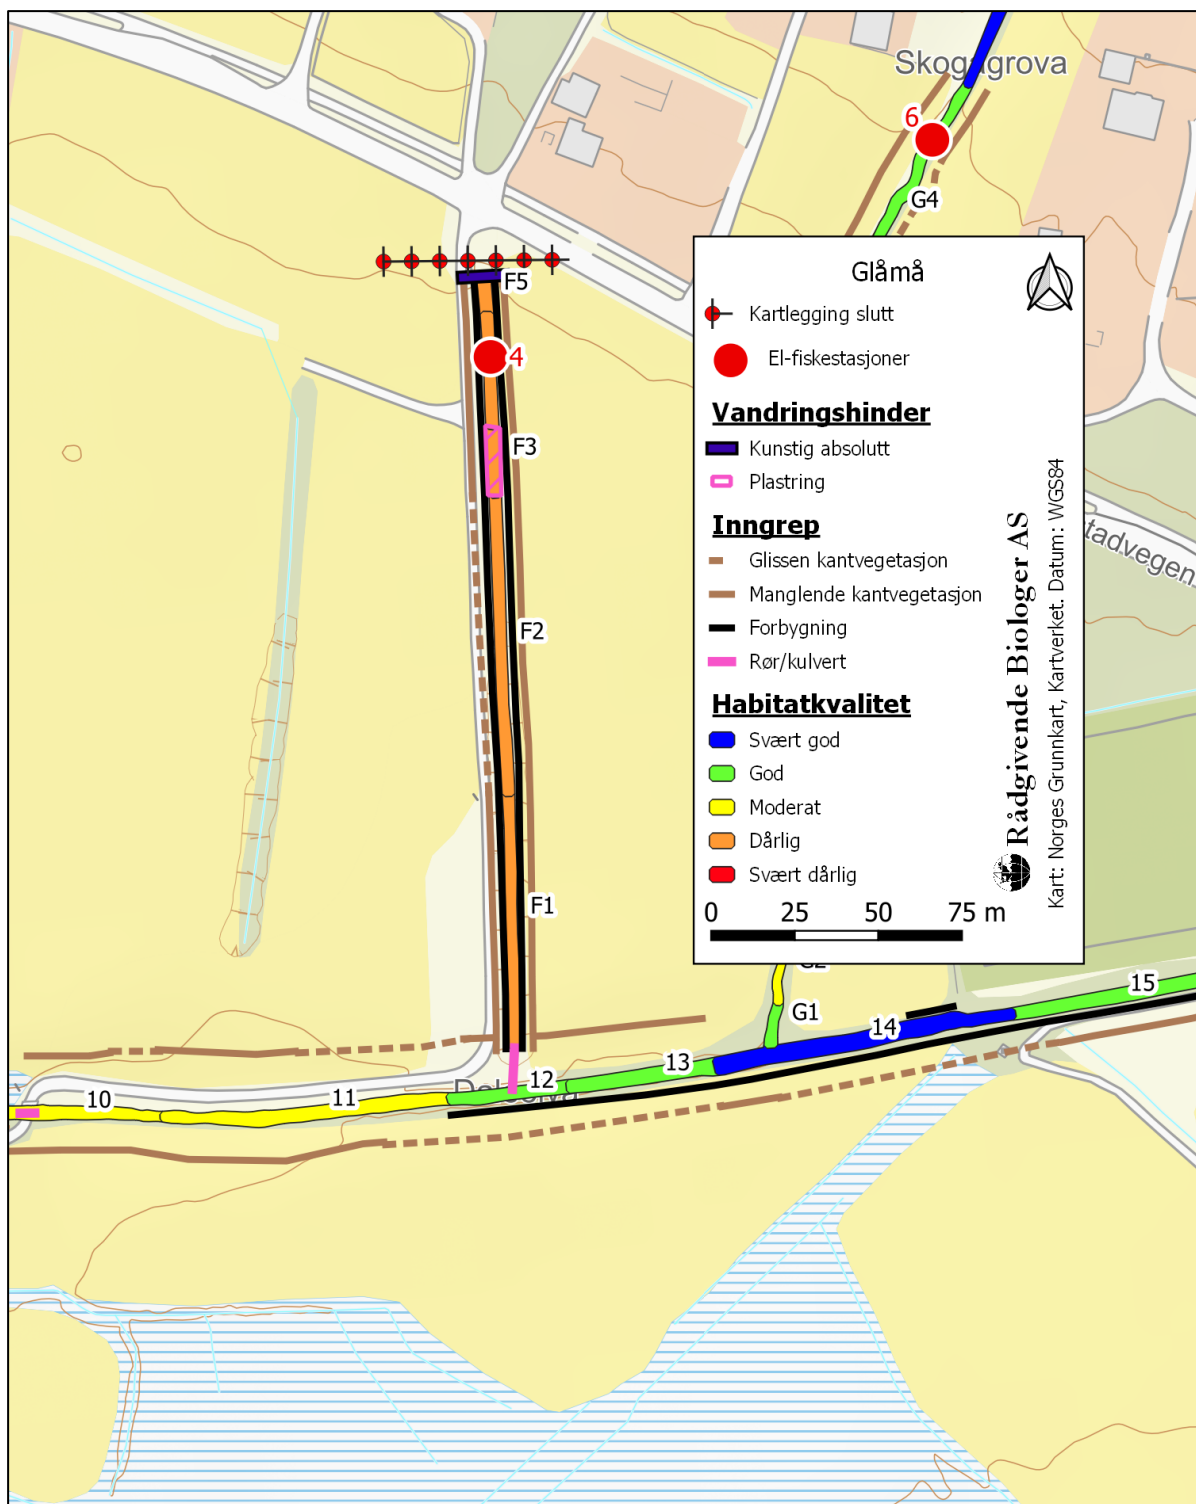
Hele strekningen i Glåmå er utrettet, og bankene er forbygde langs hele strekningen (se kart i **figur 17**). I tillegg til bekkelukkingen nederst er det inngrep i bunnen i form av steinplastring i segment F3 (**figur 7C**). Kantvegetasjonen er mangelfull langs hele strekningen. Det er moderate inngrep i nedbørsfeltet, hovedsakelig i form av jordbruksareal i sør. Utrettingen og mangelen på kantvegetasjon gjør at Glåmå får en samlet morfologisk status som er «svært dårlig» (**tabell 4**).

**Figur 17.** Oversikt over fysiske inngrep, elektrofiskestasjoner, og nummererte segmenter i Glåmå. Segmentenes habitatkvalitet er vist med farger. Se **tabell 7** for detaljer om hvert segment.

Glåmå består av et kunstig utrettet og kanalisert bekkeløp, sterkt preget av forbygninger (steinvoller) på begge sider, bunnplastring og manglende kantvegetasjon. Redusert habitatkvalitet forårsaket av disse inngrepene regnes som viktigste flaskehals, men mangel på gytegrus er også viktig begrensning for ungfiskproduksjonen i bekken. Potensialet for ungfiskproduksjon er imidlertid begrenset grunnet bekkens korte anadrome strekning. Bekken har relativt liten vannføring, slik at potensialet for ungfiskproduksjon ansees for å være svært lite videre opp forbi det menneskeskapte, absolutte vandringshinderet ved F5, og rettferdiggjør derfor ikke gjenåpning av bekkelukkingen under Myrbostadveien.

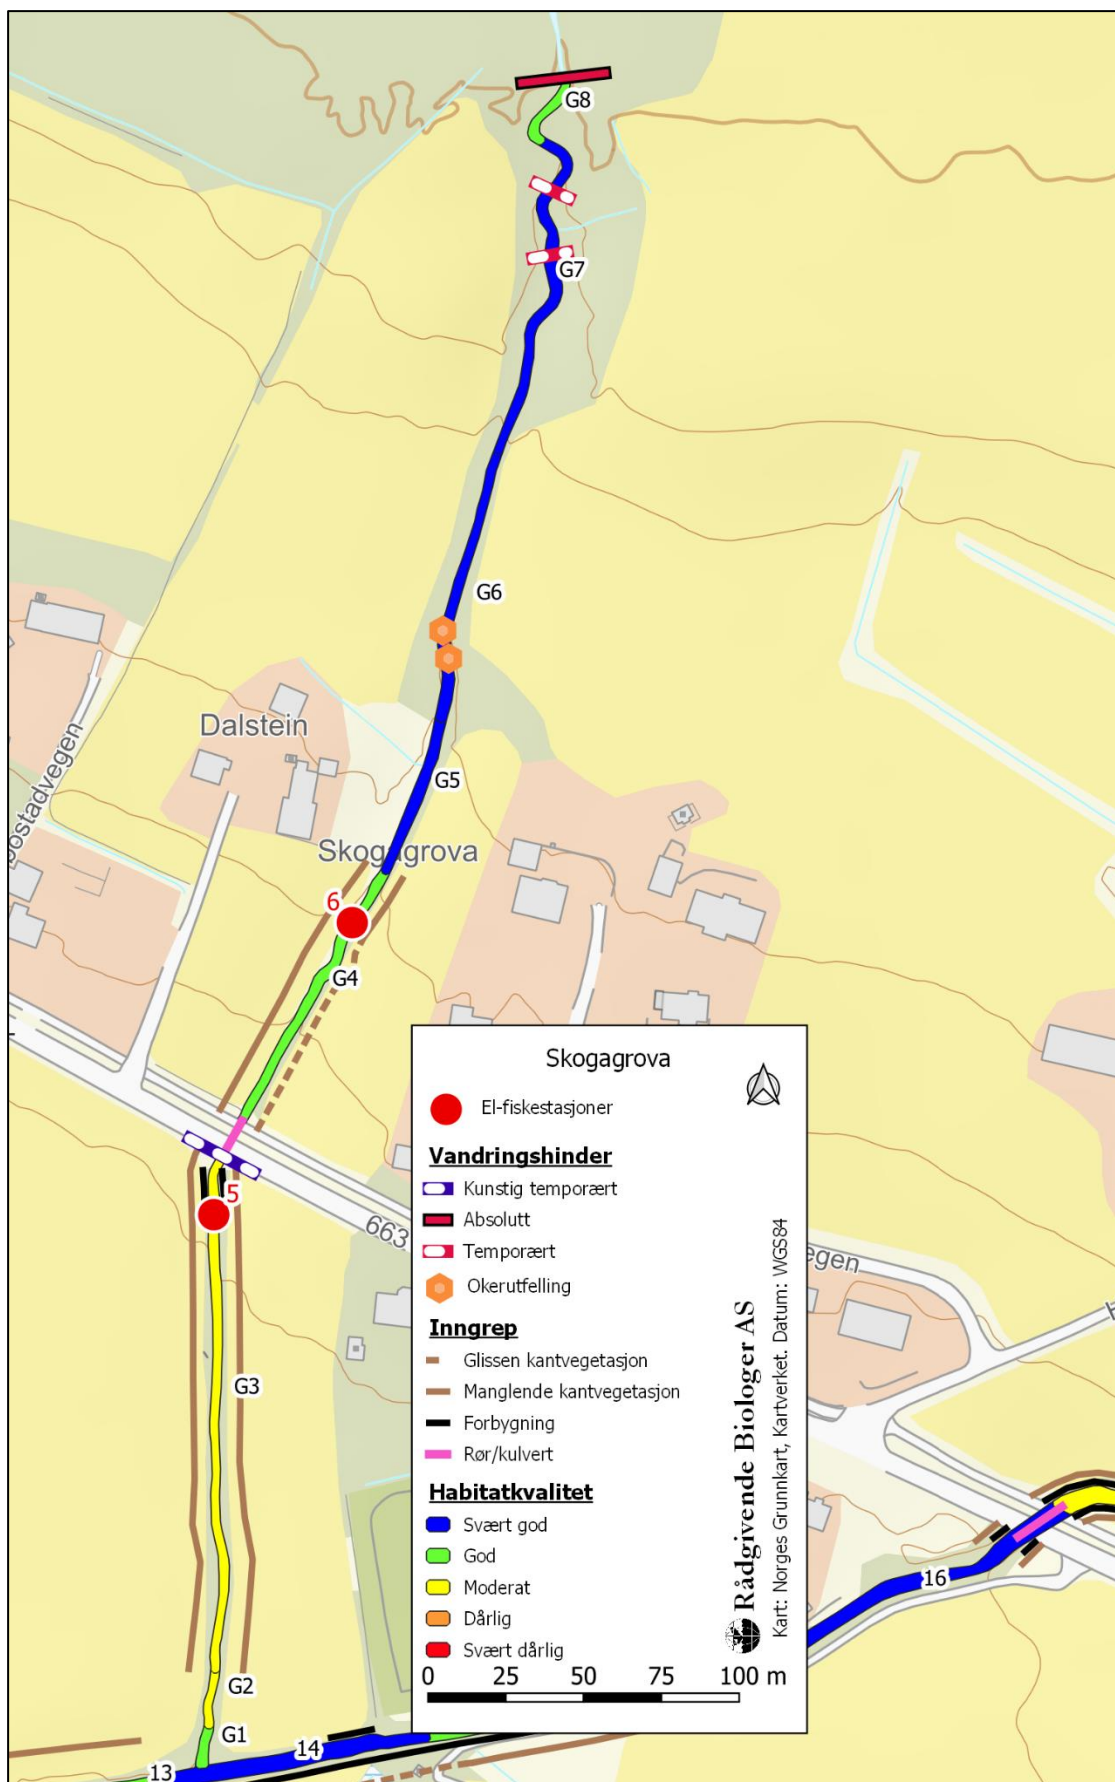
**Figur 18.** Oversikt over fysiske inngrep, elektrofiskestasjoner, og nummererte segmenter i Skogagrova. Segmentenes habitatkvalitet er vist med farger. Se **tabell 7** for detaljer om hvert segment.

I Skogagrova er det tydelig av sjøørret sliter med å passere det 13 m lange betongrøret under Myrbostadvegen ettersom tettheten av ungfisk var svært høy på stasjon 5 nedenfor røret (219 ørret pr 100 m<sup>2</sup>) mens kun én ørret ble fanget på stasjon 6 ovenfor røret, hvilket tyder på at gytefisk har problem med å passere røret. Det beste gyteområdet i Skogagrova er uansett helt nederst i bekken (segment G1), men gytegrusflekker forekommer også lengre oppe (i segment G6).

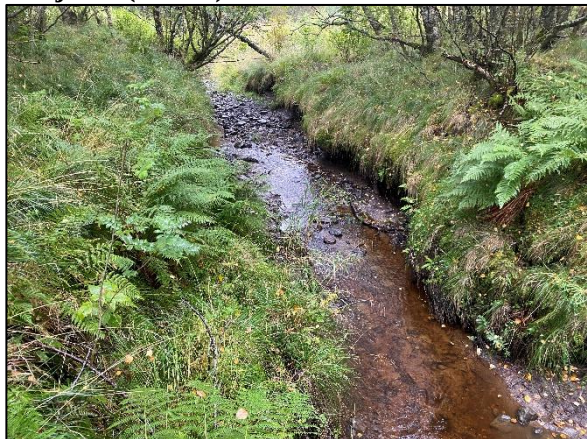
**Stasjon 2 (Løken)**

På stasjon 2 i Løken (segment D6) ble habitatkvaliteten vurdert å være «velegnet» med både gode skjulforekomster og gytemuligheter i nærheten (jf. Veileder 02:2018). På 101 m<sup>2</sup> ble det fanget 15 ørret, samtlige årsyngel. Estimert ungfisktetthet på stasjonen var 37 ørret per 100 m<sup>2</sup>. Ettersom det er fravær av eldre individer på stasjonen trekkes økologisk tilstand ned fra god til moderat (jf. Veileder 02:2018). Fanget ørret hadde lengder fra 6 til 8 cm (**figur 24**). Mangel på eldre individer kan henge sammen med at bekken er utrettet/kanalisert med svært få undergravde banker, som ofte forekommer i naturlig meanderende bekker i våtmarksområder. Eldre ungfisk trekker derfor trolig nedover mot rennepartiene av Løken, eller helt ut i hovedelven.

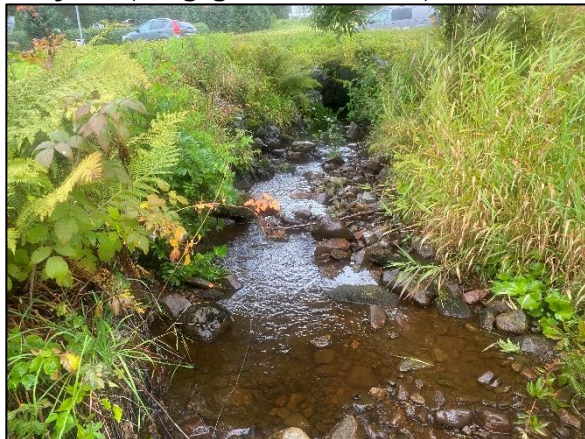
**Stasjon 5 (Skogagrova nedom rør)**

På stasjon 5 Skogagrova (segment G3) ble habitatkvaliteten vurdert å være «velegnet» med både skjul og gyteområder i nærheten (jf. Veileder 02:2018). På 16 m<sup>2</sup> ble det fanget 15 ørret, hvorav 12 årsyngel og tre eldre individer. Estimert ungfisktetthet på stasjonen var 219 ørret per 100 m<sup>2</sup>, tilsvarende svært god økologisk tilstand (jf. Veileder 02:2018). Fanget ørret hadde lengder fra 6 til 16 cm (**figur 24**).

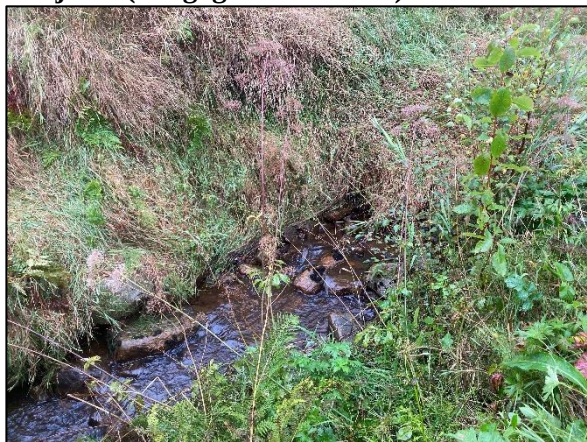
**Stasjon 6 (Skogagrova over rør)**

Det ble i tillegg overfisket én ekstra stasjon i segment G4, stasjon 6, for å vurdere hvorvidt betongrøret under Myrbostadvegen hindrer videre oppvandring av gytefisk. Habitatkvaliteten her ble vurdert å være egnet (jf. Veileder 02:2018). På 26 m<sup>2</sup> ble det kun fanget én årsyngel av ørret, på 7 cm (**figur 24**), hvilket tyder på at ørret gyter ovenfor hindret også. Estimert ungfisktetthet på stasjonen var 10 ørret per 100 m<sup>2</sup>, tilsvarende svært dårlig økologisk tilstand (jf. Veileder 02:2018). Gjennomsnittlig ungfisktetthet for de to stasjonene i Skogagrova ble beregnet til 89 ørret per 100 m<sup>2</sup>.
