## **NVEs FLOM- OG EROSJONSSIKRINGSTILTAK I LÅGEN-, GLOMMA- OG TRYSILVASSDRAGENE. FUNKSJON OG VIRKNING UNDER FLOMMEN 1995**

Delutredning 5.1 for flomtiltaksutvalget

| TITTEL<br>NVEs FLOM- OG EROSJONSSIKRINGSTILTAK I<br>LÅGEN-, GLOMMA- OG TRYLSVASSDRAGENE.<br>FUNKSJON OG VIRKNING UNDER FLOMMEN 1995.<br><br>DELUTREDNING 5.1 FOR FLOMTILTAKSUTVALGET. | NOTAT<br>nr. 7/96 |
| | DATO 28.05.96 |

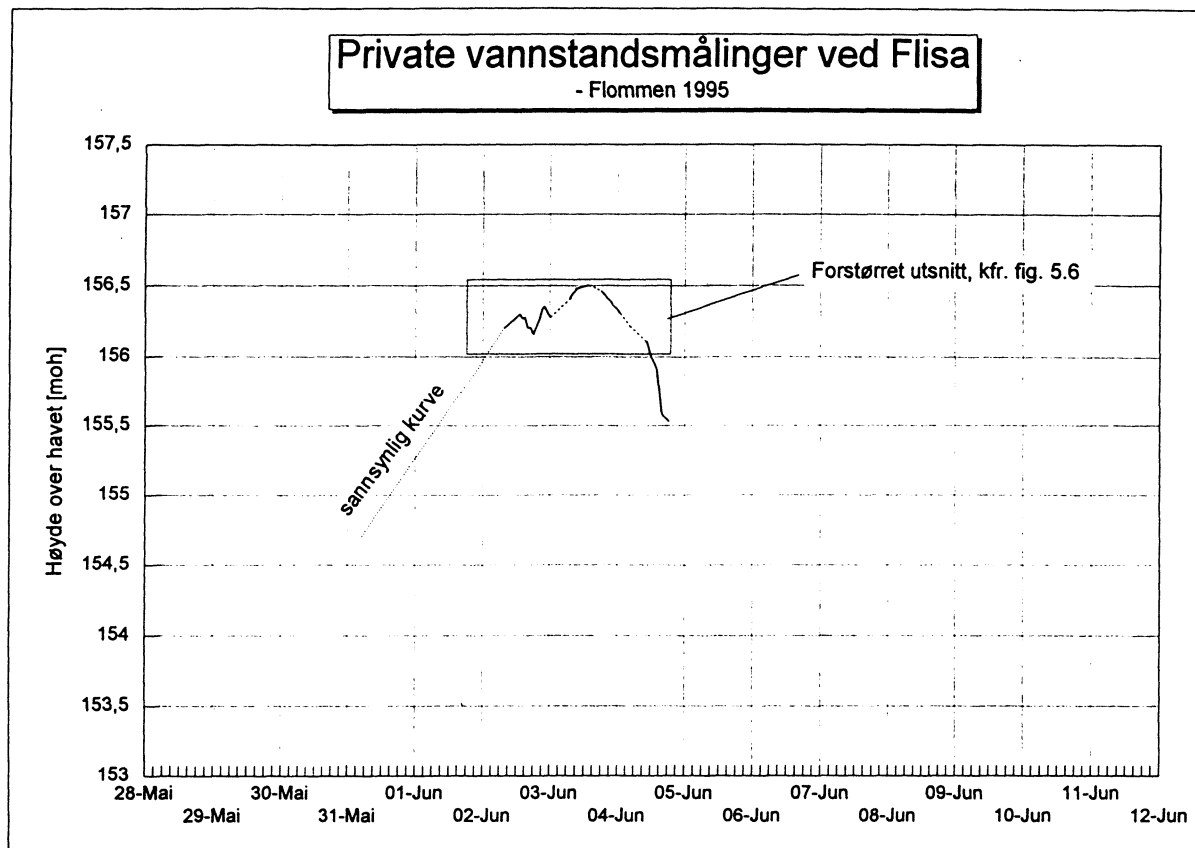
Figur 5.2. Privat vannstandskurve ved Flisa.

Vannstanden i Flisa er observert av en privatperson, og tidsrommet for avlesningen noe begrenset.

Vannstandsmålingene i Flisa vil lokalt være påvirket av brudd i flomverk rett nedstrøms målepunktet. Bruddene i Flobergshagen (ca. 7 km nedstrøms), Lauta (ca. 3 km nedstrøms), Øvre Arneberg (ca. 4 km nedstrøms) og Nedre Arneberg (ca. 7 km nedstrøms) ligger alle så nær målepunktet at de virker inn på vannstanden. Se figur 5.2. og 5.6.

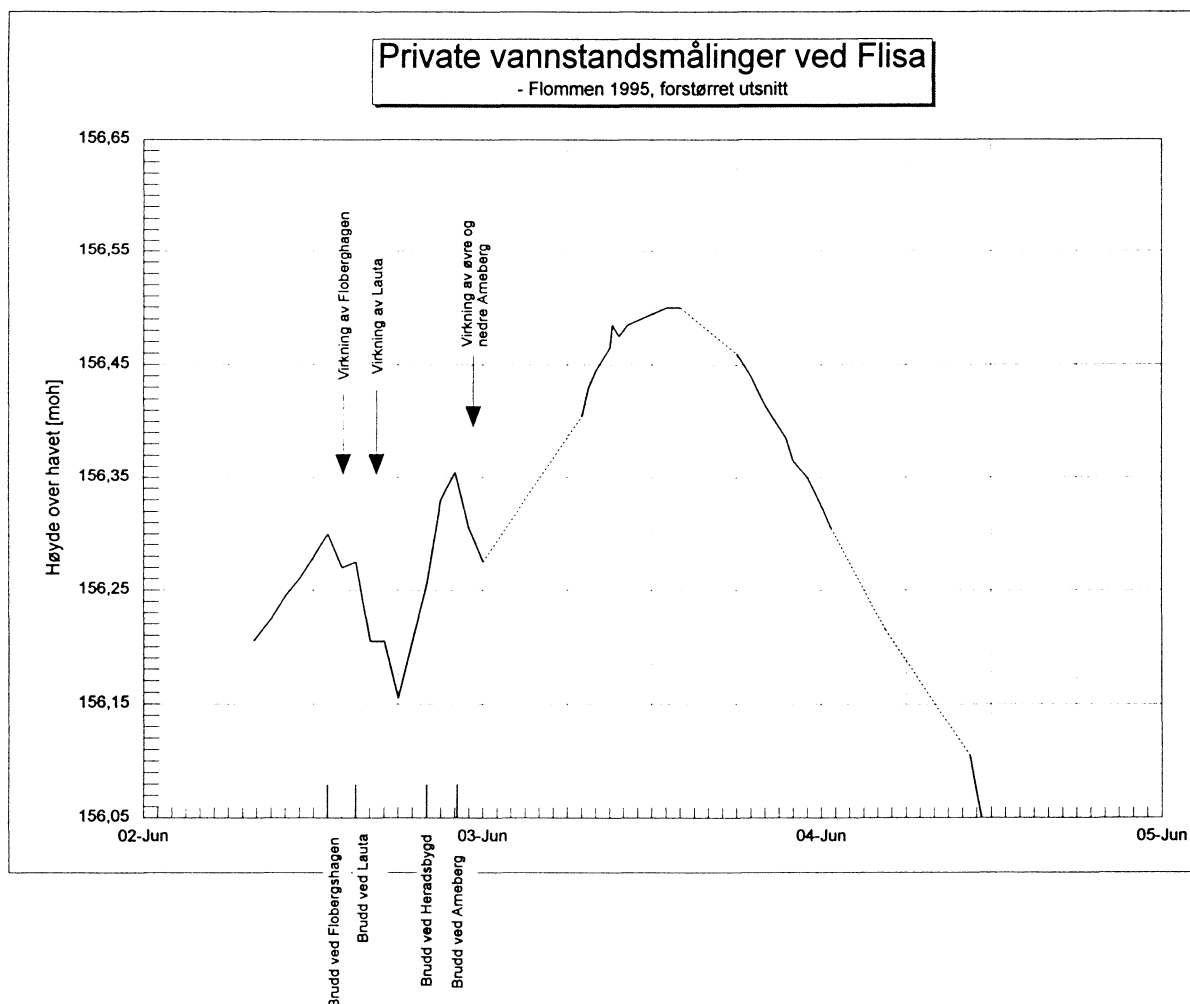
Figur 5.6. Privat vannstandskurve ved Flisa, forstørret målestokk (kfr fig 5.2.).

De private vannstandsmålingene ved Flisa viser mindre variasjoner nær flomtoppen. Disse uregelmessighetene stemmer godt overens med de lokale flomverksbruddene nær Flisaområdet (figur 5.6).

De lokale bruddene; Flobergshagen, Lauta, Øvre og Nedre Arneberg; viser sin oppstrøms virkning med et "dropp" i vannstanden ved Flisa på tidspunkt som passer med reaksjonstiden fra bruddet til målestedet. De andre flomverksbruddene; Floksenga og Stemsrud-Namnå; ligger lengre nedstrøms og skjedde før målingene ved Flisa begynte.

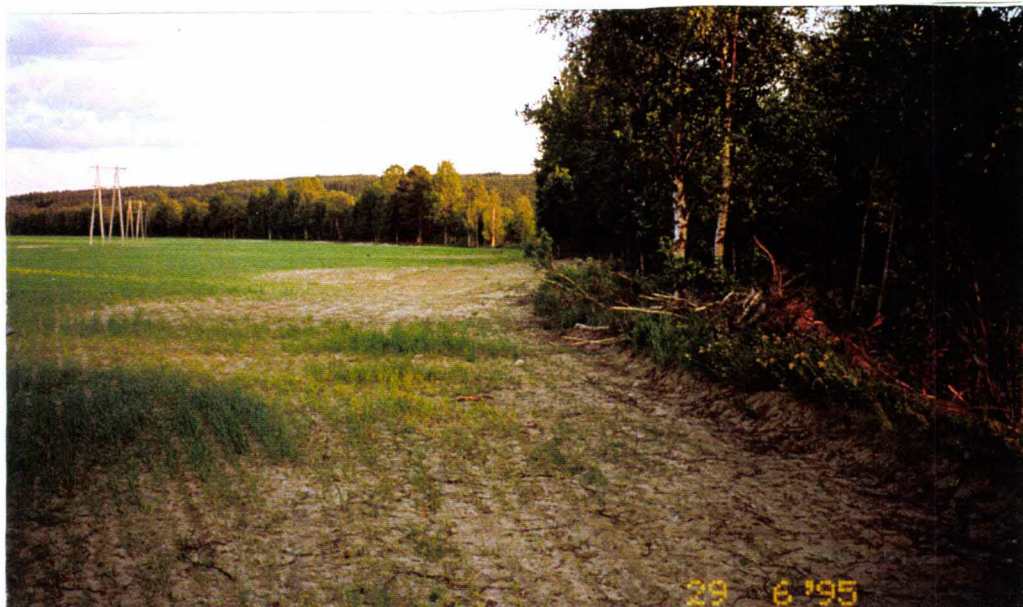
Fig. 6.7:  
Glomma ved  
Indset, 29/6-95,  
jordbearbeiding  
med skålhav.

Fig. 6.5: Gressdekt mark hadde vesentlig mindre erosjonsskader enn pløyd åker. Glomma ved Smedløyken
