# Habitatkartlegging av sjøørretbekker på Karmøy i 2023

## Rapport

Hellen BA & Todt C. 2024. Habitatkartlegging av sjøørretbekker på Karmøy i 2023. Biota rapport nr. 37, 92 sider. ISBN 978-82-94075-18-8.

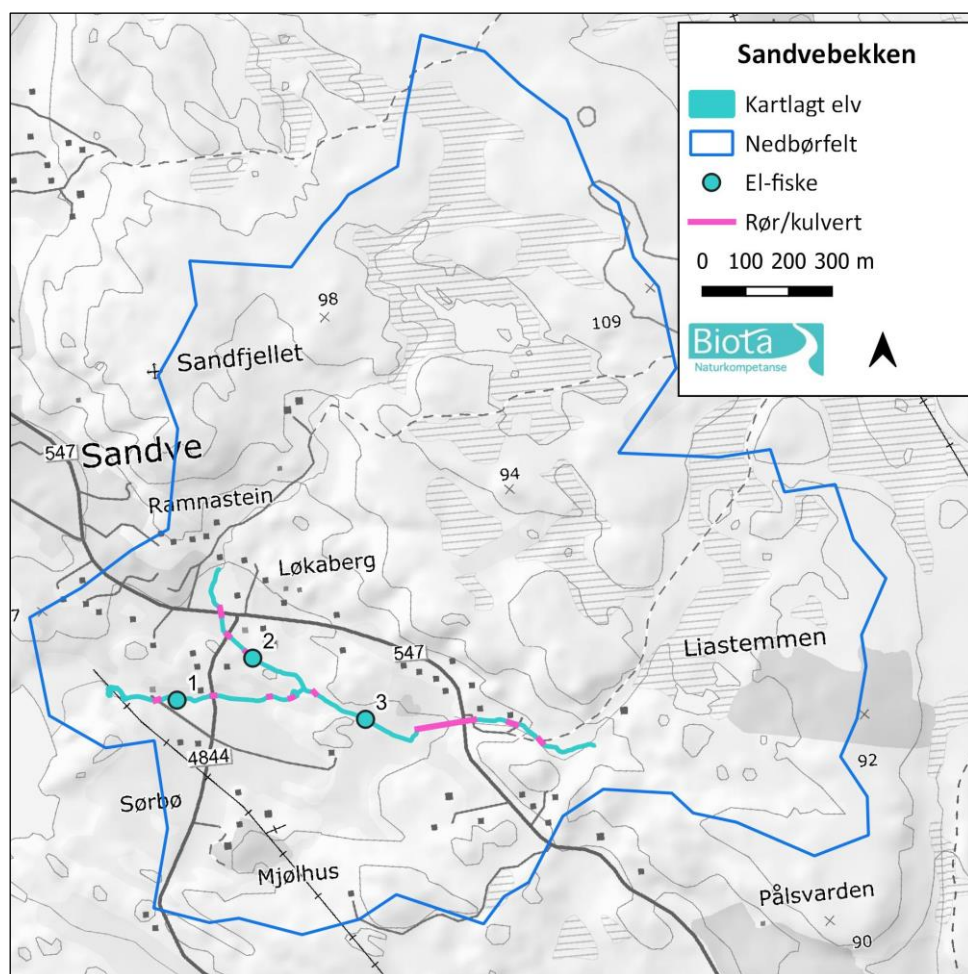
**Figur 6.** Sandvebekkens nedbørfelt, kartlagt elvestrekning og el-fiskestasjoner. Her vises også bekelukkingene i vassdraget.

Sandvebekken ble kartlagt den 22. og 23. august, samt den 26. oktober. Kartleggingen inkluderte 500 meter i samløpet, 390 meter i det nordre løpet og 760 meter av det østlige tilløpet (**Figur 6**). Ved grovkartlegging er det fra før av registrert fiskeyngel i det østre løpet (Sven-Kato Ege, pers. medd). Vassdraget er del av vannforekomsten Sandve-Syre bekkefelt, som er påvirket av diffus avrenning fra fulldyrket mark og fra spredt bebyggelse ([Vann-nett.no](http://Vann-nett.no)). Påvirkningsgraden er vurdert som liten, selv om økologisk tilstand er moderat.

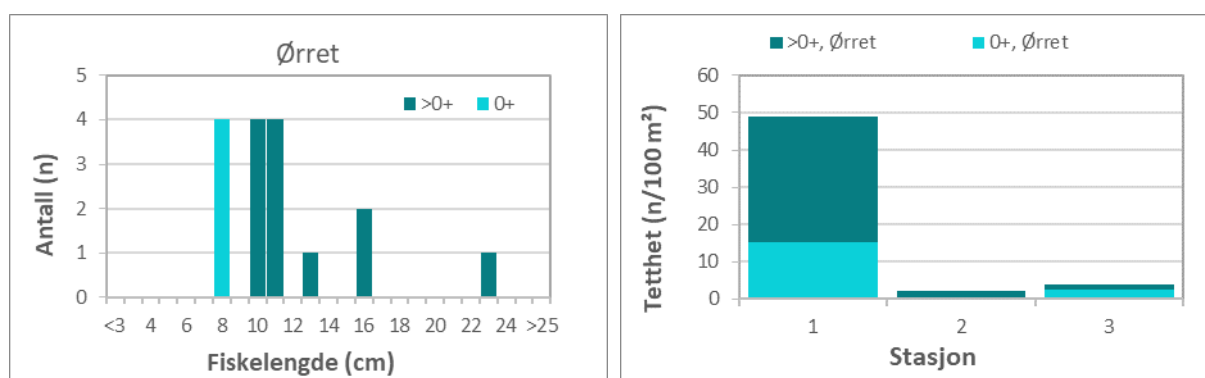
**Figur 14.** Lengdefordeling (t.v.) og tetthet (t.h.) av ørret på tre elektrofiskestasjoner i Sandvebekken den 26. oktober 2023.

På 73 m<sup>2</sup> på stasjon 2 ble det fanget én kjønnsmoden hannørret på 22,7 cm. Dette gav en tetthet av laksefisk på 2,3 per 100 m<sup>2</sup>, noe som tilsvarer «svært dårlig» økologisk tilstand.

På stasjon 3 ble et område på 103 m<sup>2</sup> overfisket, og det ble fanget to ørreter, der den ene var årsyngel. Dette gav en tetthet på 4 per 100 m<sup>2</sup>, som tilsvarer «svært dårlig» økologisk tilstand.

Fiskeundersøkelsene indikerer en høy produksjon av ørret i den nedre delen av vassdraget, mens det er lite ungfisk ovenfor samløpet. Gjennomsnittlig tetthet tilsvarer «dårlig» tilstand for vassdraget.

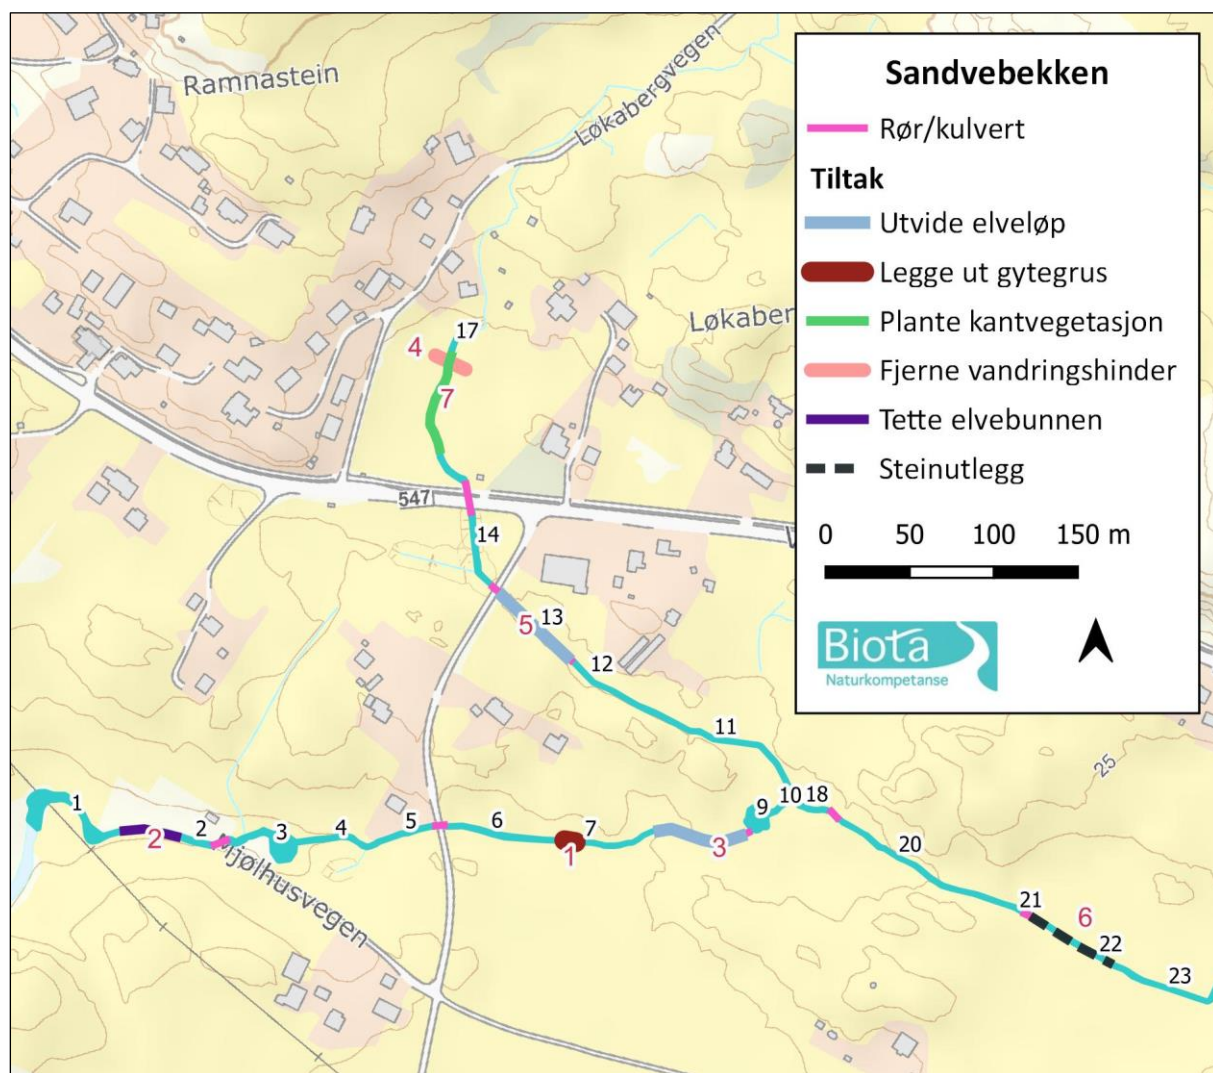
**Figur 15.** Foreslåtte tiltak i Sandvebekken. Tiltakene er markert med røde tall, og referer til tiltakstabellen. Segmentnummer er markert med svarte tall.

\* Ingen av tiltakene vil ha betydning for vannforekomstens morfologiske status, men tiltak 7 vil endre morfologisk status på det nordre elveløpet fra «svært dårlig» til «dårlig».

For to partier er det foreslått å utvide elveløpet. Begge er ca. 50 meter lange (**Figur 15, Tabell 8**). Eksempel på utforming er vist i **Figur 3** til **Figur 5**. Effekten på ungfisk forutsetter at det vanndekte arealet dobles når tiltaket gjennomføres, det betyr at elveløpet må økes til 3-4 meters bredde totalt, mens det vanndekte tverrsnittet vil være ca. 2 meter. I prisen er det estimert inn at det skal beplantes med to rekker med planter på hver side av bekken og at det skal legges ut noen større stein og steinklynger, samt noen mindre gyteområder. Det bør være 5-10 meter mellom steinklyngene og det samme mellom de store steinene.

Tiltak 6 er utlegging av store stein og steinklynger på en strekning på 50 meter i segment 21 og 22, se **Figur 15**. Det foreslås utlegg av tre større steiner og 8- 10 steinklynger på 0,5 m<sup>2</sup>. Tiltak 7 er planting av kantvegetasjon. Det anbefales planting i to rekker på begge sider av bekkeløpet. Der kantvegetasjon mangler og det ikke er anbefalt tiltak, anbefales det å la kantvegetasjonen gro igjen naturlig.

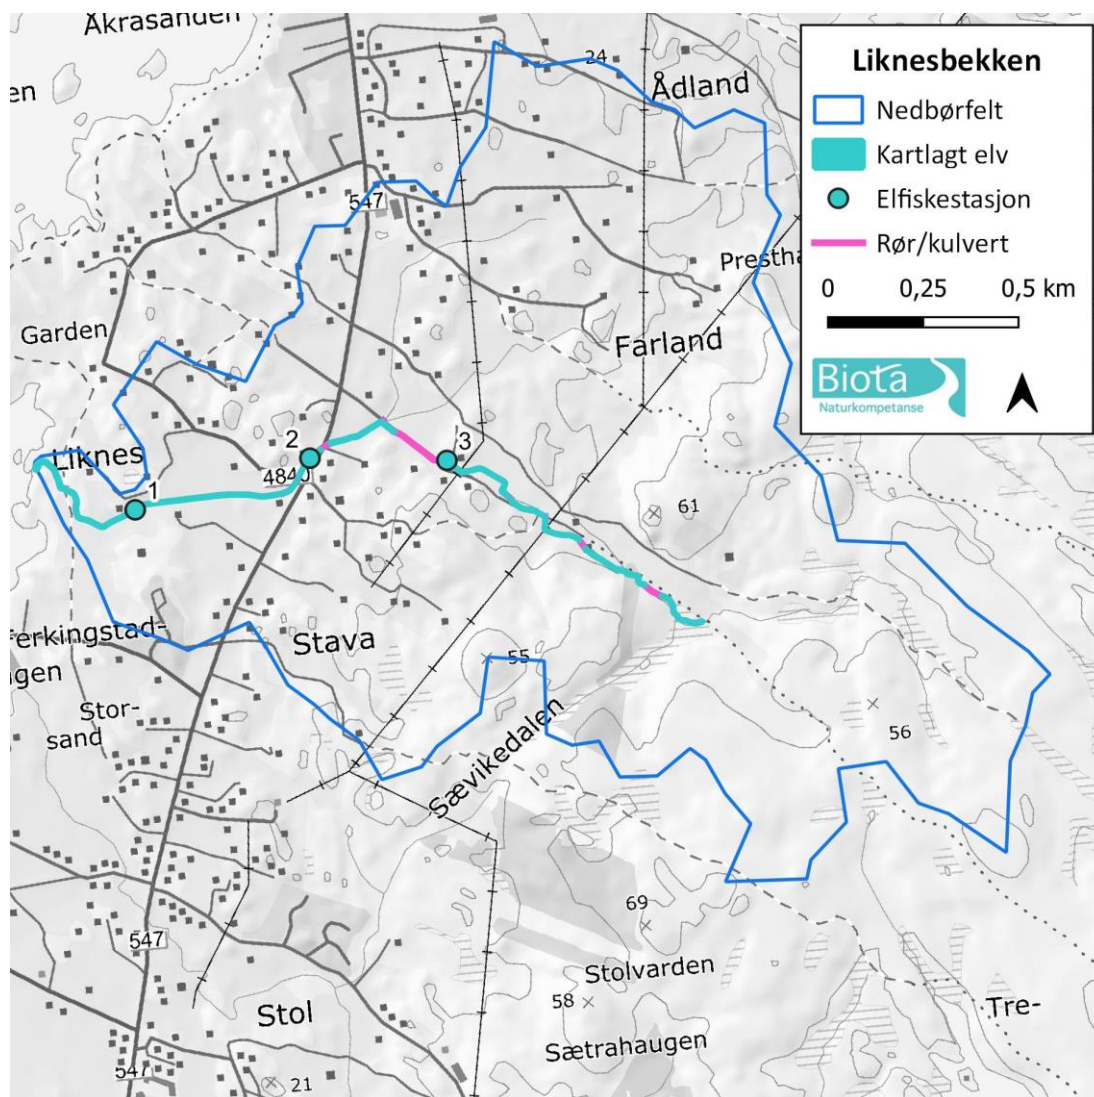
**Figur 16.** Liknesbekkens nedbørsfelt, kartlagt elvestrekning og el-fiskestasjoner. Her vises også bekkelukkingene i vassdraget.

Liknesbekken ble kartlagt den 22. august 2023 fra munningen og opp til Sævikedalen (2,2 km) (**Figur 16**). Vassdraget er påvirket av diffus avrenning fra fulldyrket mark og diffus avrenning fra spredt bebyggelse ([Vann-nett.no](http://Vann-nett.no)). Påvirkningsgraden er vurdert å være middels.

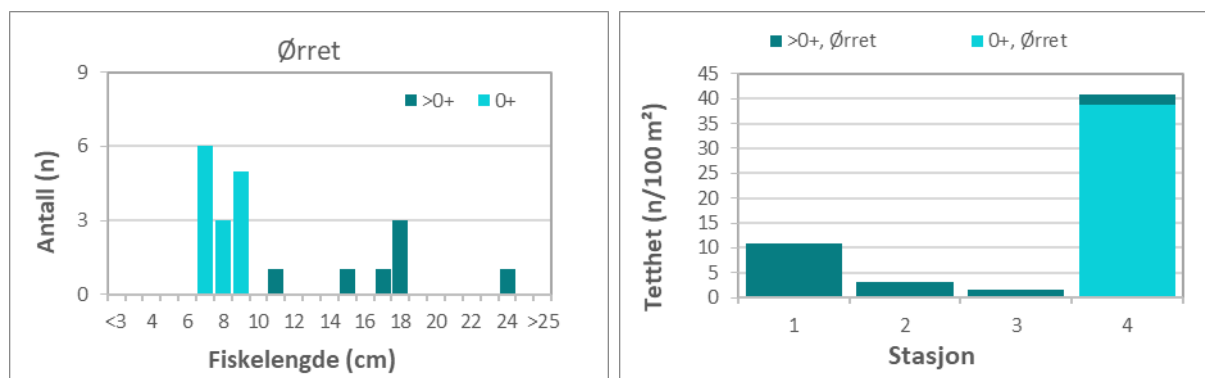
**Figur 25.** Lengdefordeling (t.v.) og tetthet (t.h.) av ørret på tre elektrofiskestasjoner i Liknesbekken den 26. oktober 2023.

På stasjon 3, som ligger like ovenfor den lange bekkelukkingen, ble et område på 105 m<sup>2</sup> overfisket. Det ble fanget én ørret, eldre enn årsyngel. Dette gav en tetthet på 1,6 per 100 m<sup>2</sup>, som tilsvarer «svært dårlig» økologisk tilstand.

Stasjon 4 ligger i øvre del av den anadrome strekningen, og her ble et område på 90 m<sup>2</sup> overfisket. Det ble fanget 15 ørret, hvorav 14 var årsyngel. Dette gav en tetthet av ørret på 41 per 100 m<sup>2</sup>. Økologisk tilstand for laksefisk er dermed «god» på denne stasjonen.

Fiskeundersøkelsene indikerer en god produksjon av ørret i den øvre delen av vassdraget, mens det er lite ungfisk i nedre del. Gjennomsnittlig tetthet tilsvarer «dårlig» tilstand. Samlet økologisk tilstand er likevel satt til «svært dårlig», siden det var fravær av årsyngel på de tre nederste stasjonene.

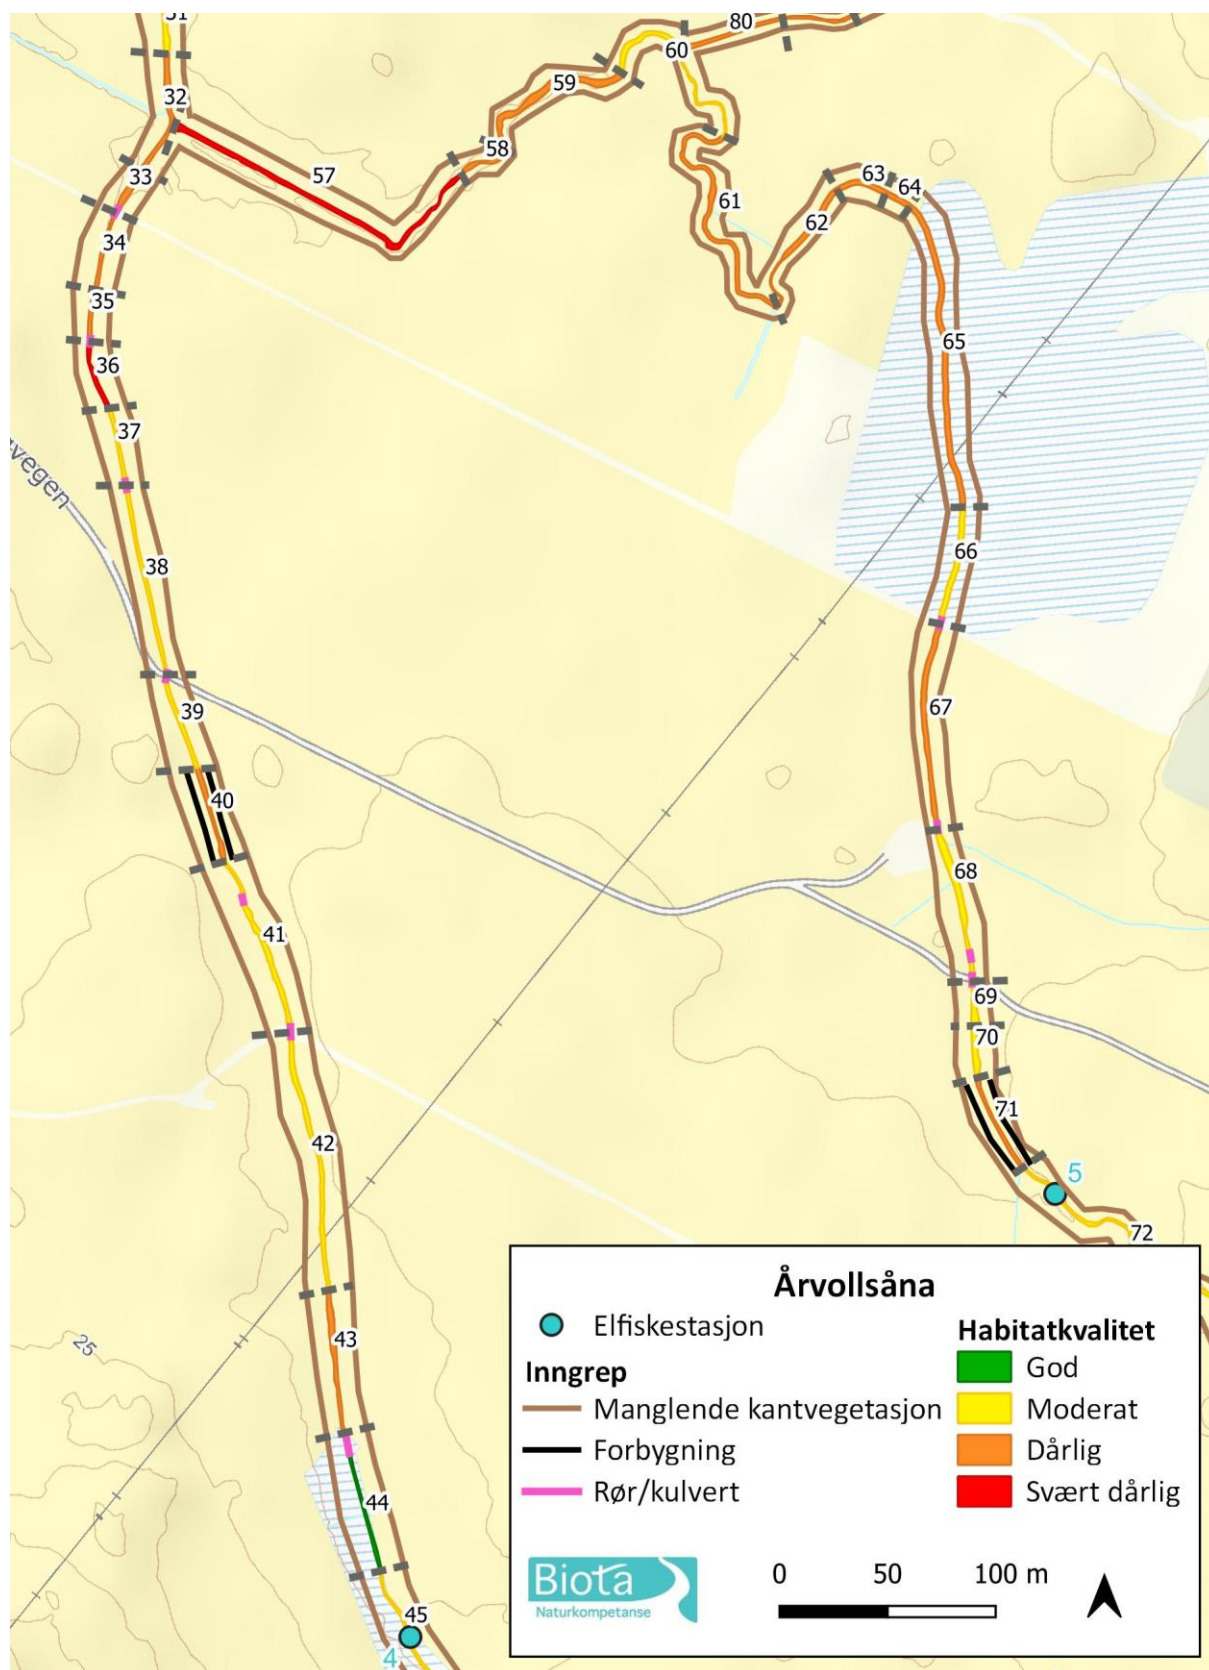
Det søndre løpet av Årvollsåna er delt inn i 24 ulike segmenter. Den morfologiske variasjonen er stort sett god, også substratkvaliteten er stort sett god. Kantvegetasjonen mangler imidlertid på store deler av strekningen, dette trekker habitatkvaliteten ned på svært mange segment. Gyteareal utgjør 21 % av arealet, det meste av dette har moderat habitatkvalitet (**Figur 35 til Figur 37**). 76 % av arealet er strykstrekning, nesten halvparten av dette har dårlig habitatkvalitet, noe som i stor grad skyldes et langt parti med dårlig substratkvalitet øverst på strekningen (segment 56). To segment er renne, disse har «dårlig» eller «svært dårlig» habitatkvalitet. Dersom kantvegetasjonen hadde vært intakt på hele strekningen ville samlet habitatkvalitet vært «god», men siden dette mangler på størsteparten av strekningen blir gjennomsnittlig habitatkvalitet «moderat» (**Tabell 16**).

**Figur 35.** Oversikt over fysiske inngrep, elektrofiskestasjoner, og nummererte segmenter med habitatkvalitet i nedre del av det søndre og sørøstre løpet i Årvollsåna.

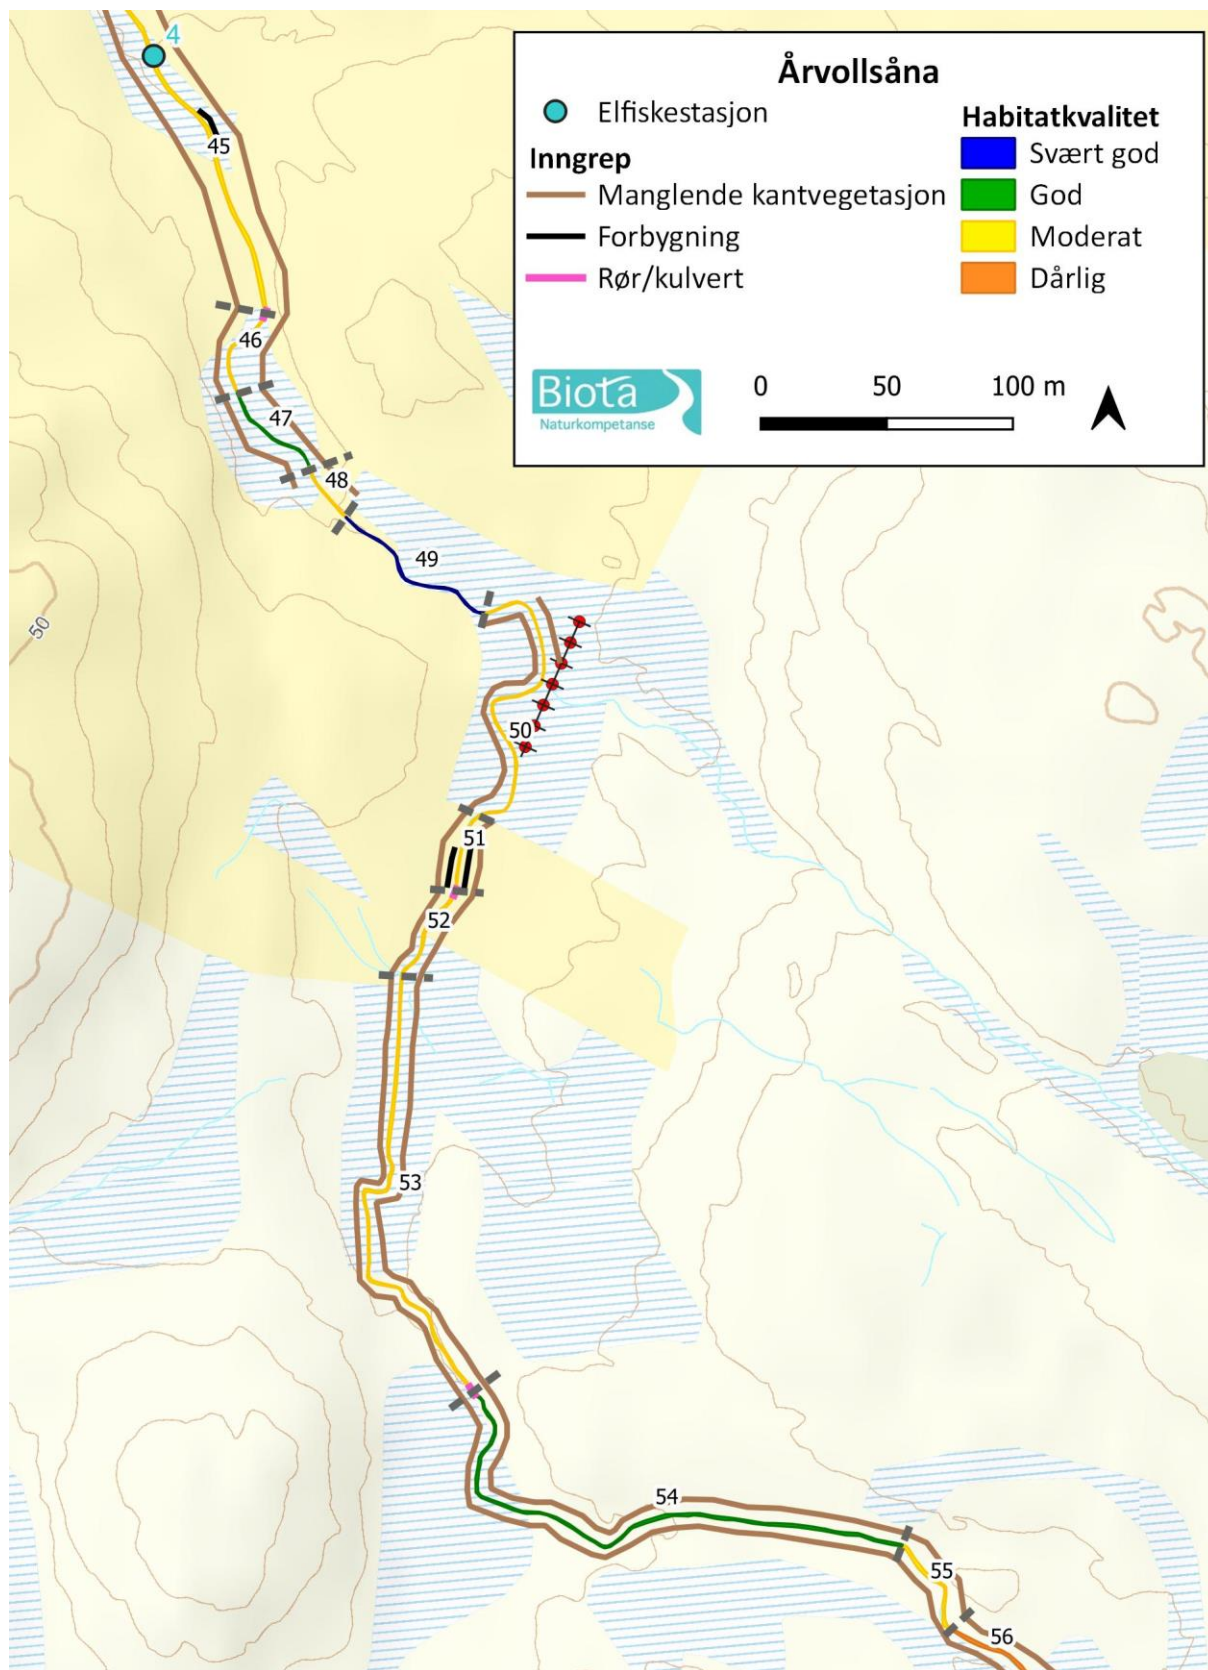
**Figur 36.** Oversikt over fysiske inngrep, elektrofiskestasjoner, og nummererte segmenter med habitatkvalitet i midtre del av det søndre løpet i Årvollsåna.

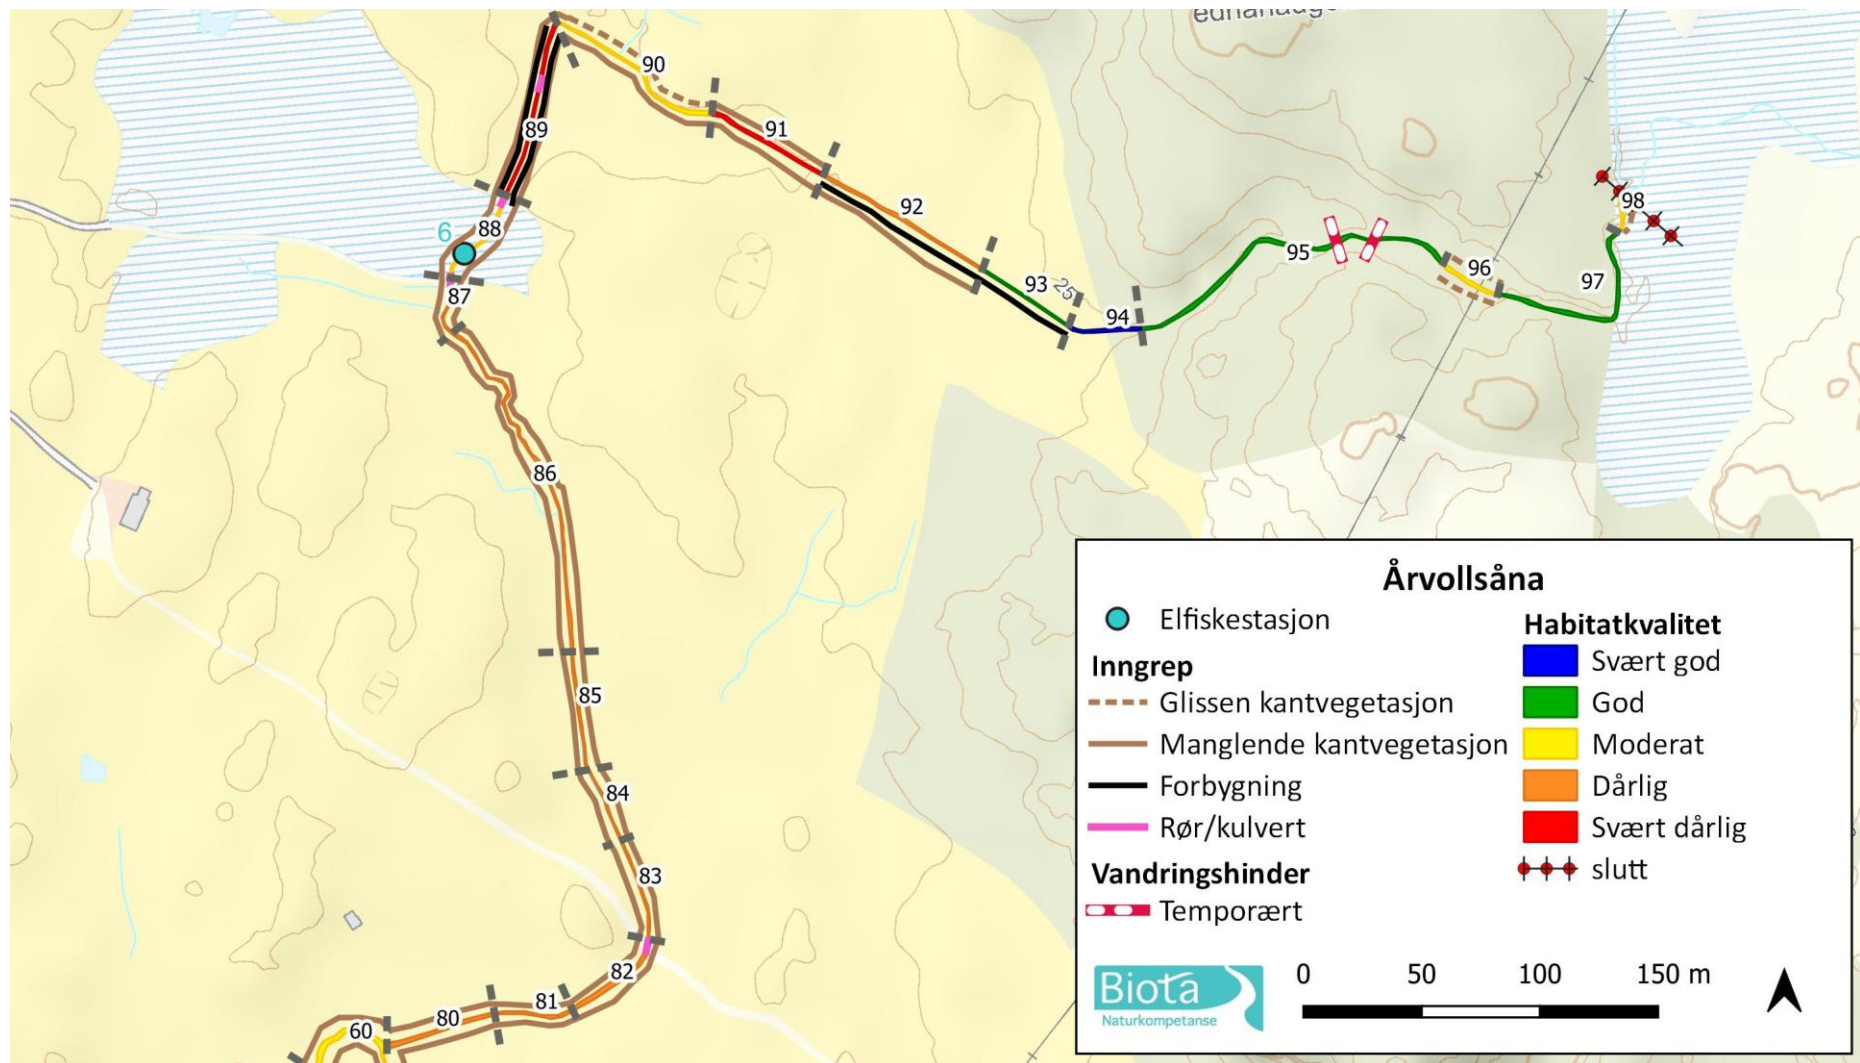
Det nordøstre løpet er delt inn i 19 ulike segmenter. Den morfologiske variasjonen er stort sett god, mens substratkvaliteten er dårlig i mange segment. Kantvegetasjonen mangler på de nederste 2/3 av dette elveløpet, dette trekker habitatkvaliteten ned på svært mange segment. Gyteareal utgjør 34 % av arealet, det meste av dette har «dårlig» habitatkvalitet **Figur 40**. Av totalt areal i dette løpet utgjør strykstrekning 63 %, og nesten halvparten av dette har «god» habitatkvalitet. Dersom kantvegetasjonen hadde vært intakt på hele strekningen ville samlet habitatkvalitet vært «god», men siden dette mangler på størsteparten av strekningen blir gjennomsnittlig habitatkvalitet «moderat» (**Tabell 17**).

**Figur 40.** Oversikt over fysiske inngrep, elektrofiskestasjoner, og nummererte segmenter med habitatkvalitet i det nordøstre løpet i Årvollsåna.

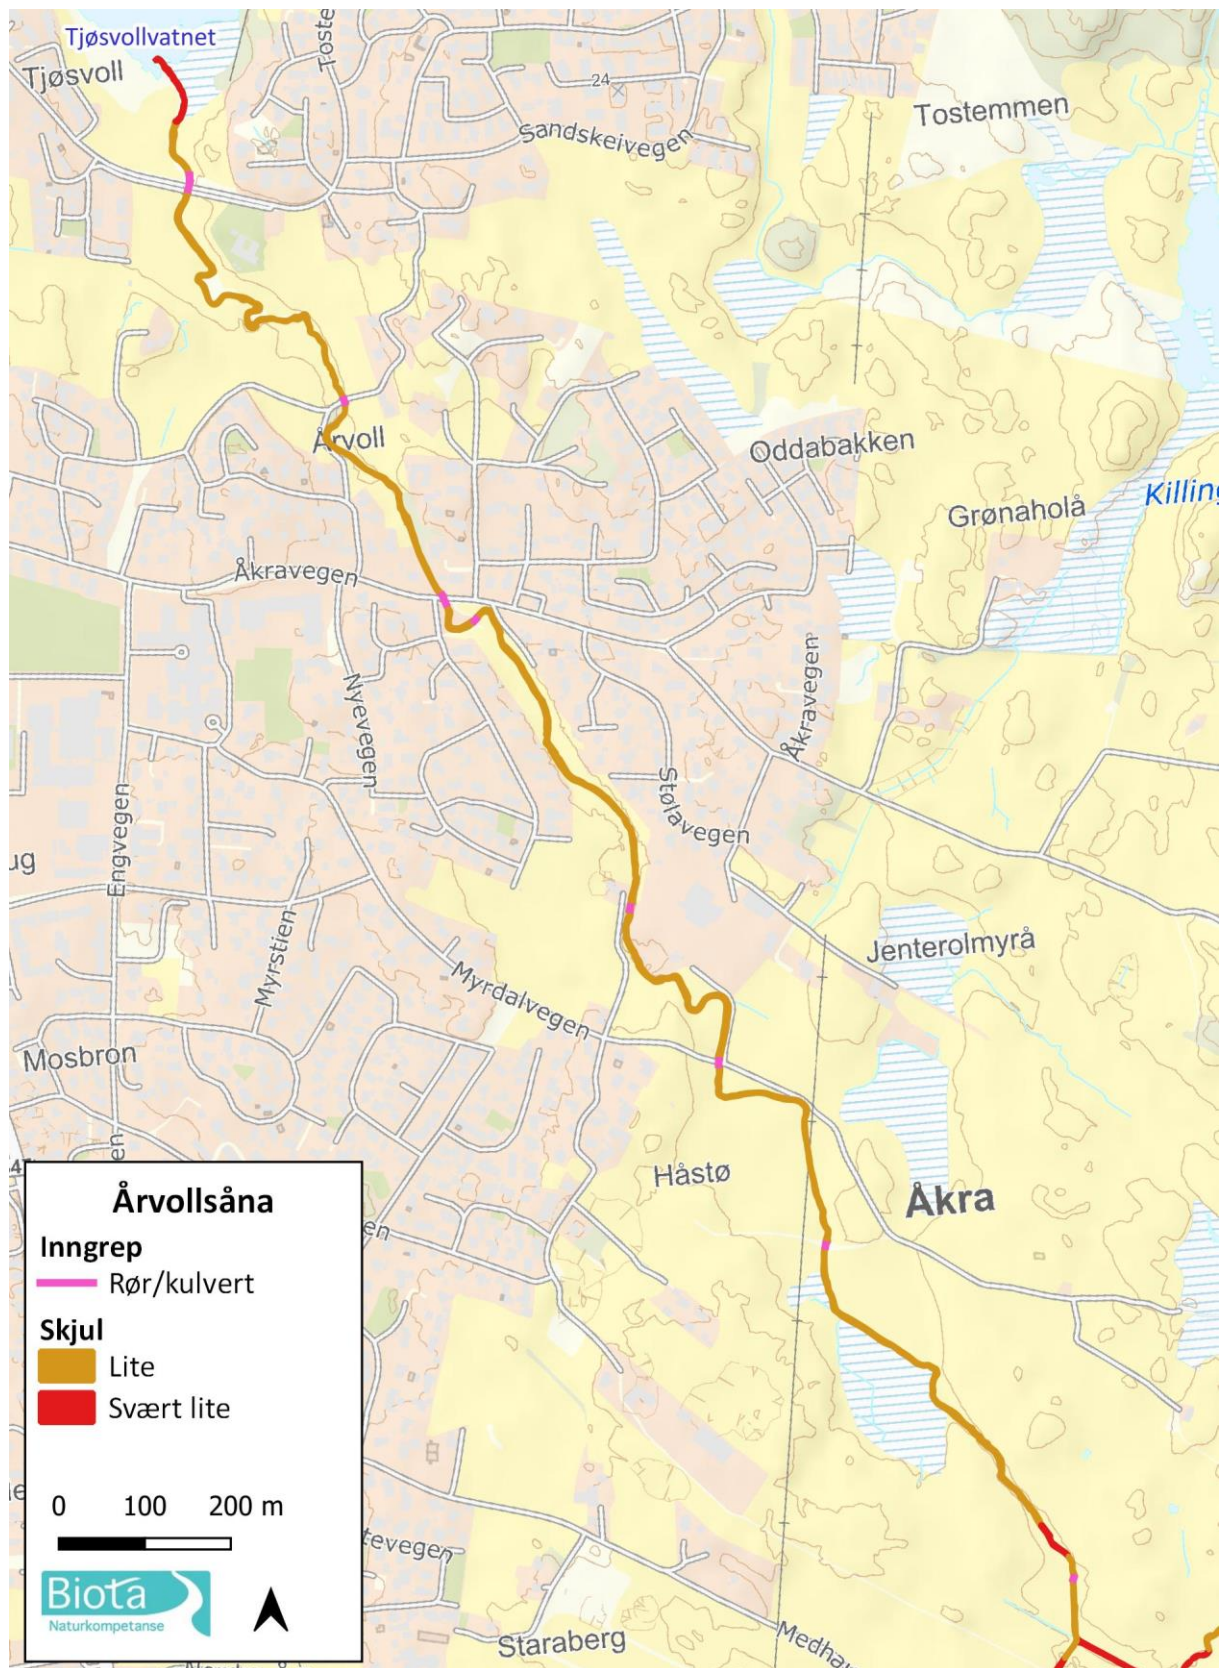
Det er generelt lite skjul i sedimentet i Årvollsåna, men mange steder er det mye vegetasjon i elvebunnen som skaper skjul for ungfisk, det vil derfor på en del parti være mer skjul enn det som framgår av **Figur 43**, **Figur 45** og **Figur 47**. Likevel vil mangel på skjul i sedimentet være en begrensende faktor for fiskeproduksjonen i vassdraget.

**Figur 43.** Fordeling av skjul i samløpet av Årvollsåna.

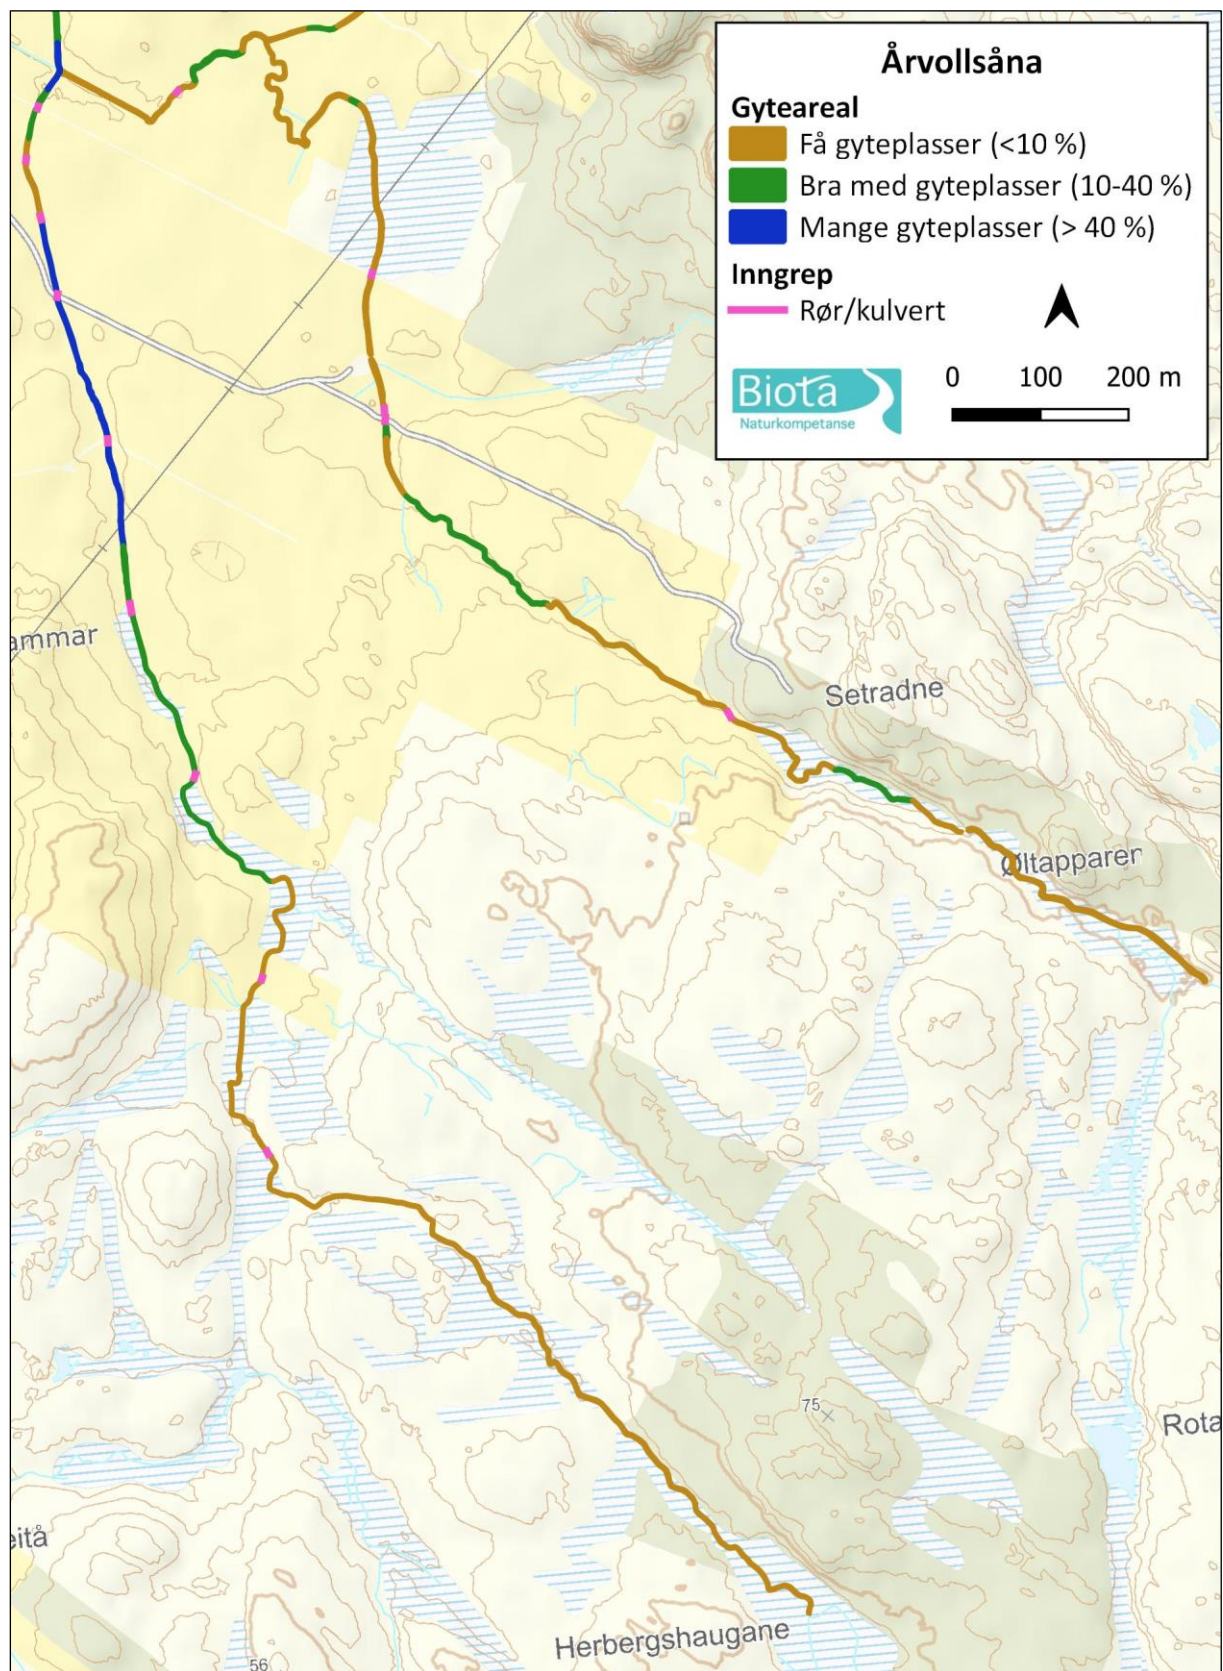
Det er i store deler av vassdraget rikelig med gytesubstrat (**Figur 42**, **Figur 44** og **Figur 46**), kvaliteten er imidlertid ofte noe redusert pga. høyt innslag av finstoff og manglende kantvegetasjon. I de øvre delene av det søndre løpet er det imidlertid et relativt langt strekk med få gyteplasser (**Figur 44**).

**Figur 44.** Fordeling av gyteområder i søndre og nordøstre løpet av Årvollsåna.

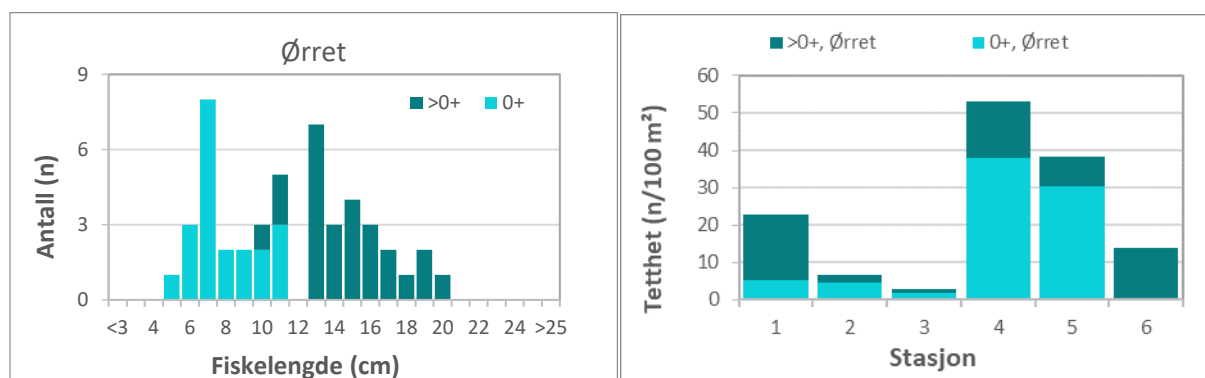
**Figur 48.** Lengdefordeling (t.v.) og tetthet (t.h.) av ørret på seks elektrofiskestasjoner i Årvollsåna den 25. og 26. oktober 2023.

Fiskeundersøkelsene indikerer en høy produksjon av ørret i det søndre og nordøstre løpet, mens det er svært lav tetthet i resten av vassdraget. Gjennomsnittlig tetthet tilsvarer «dårlig» tilstand for Årvollsåna.

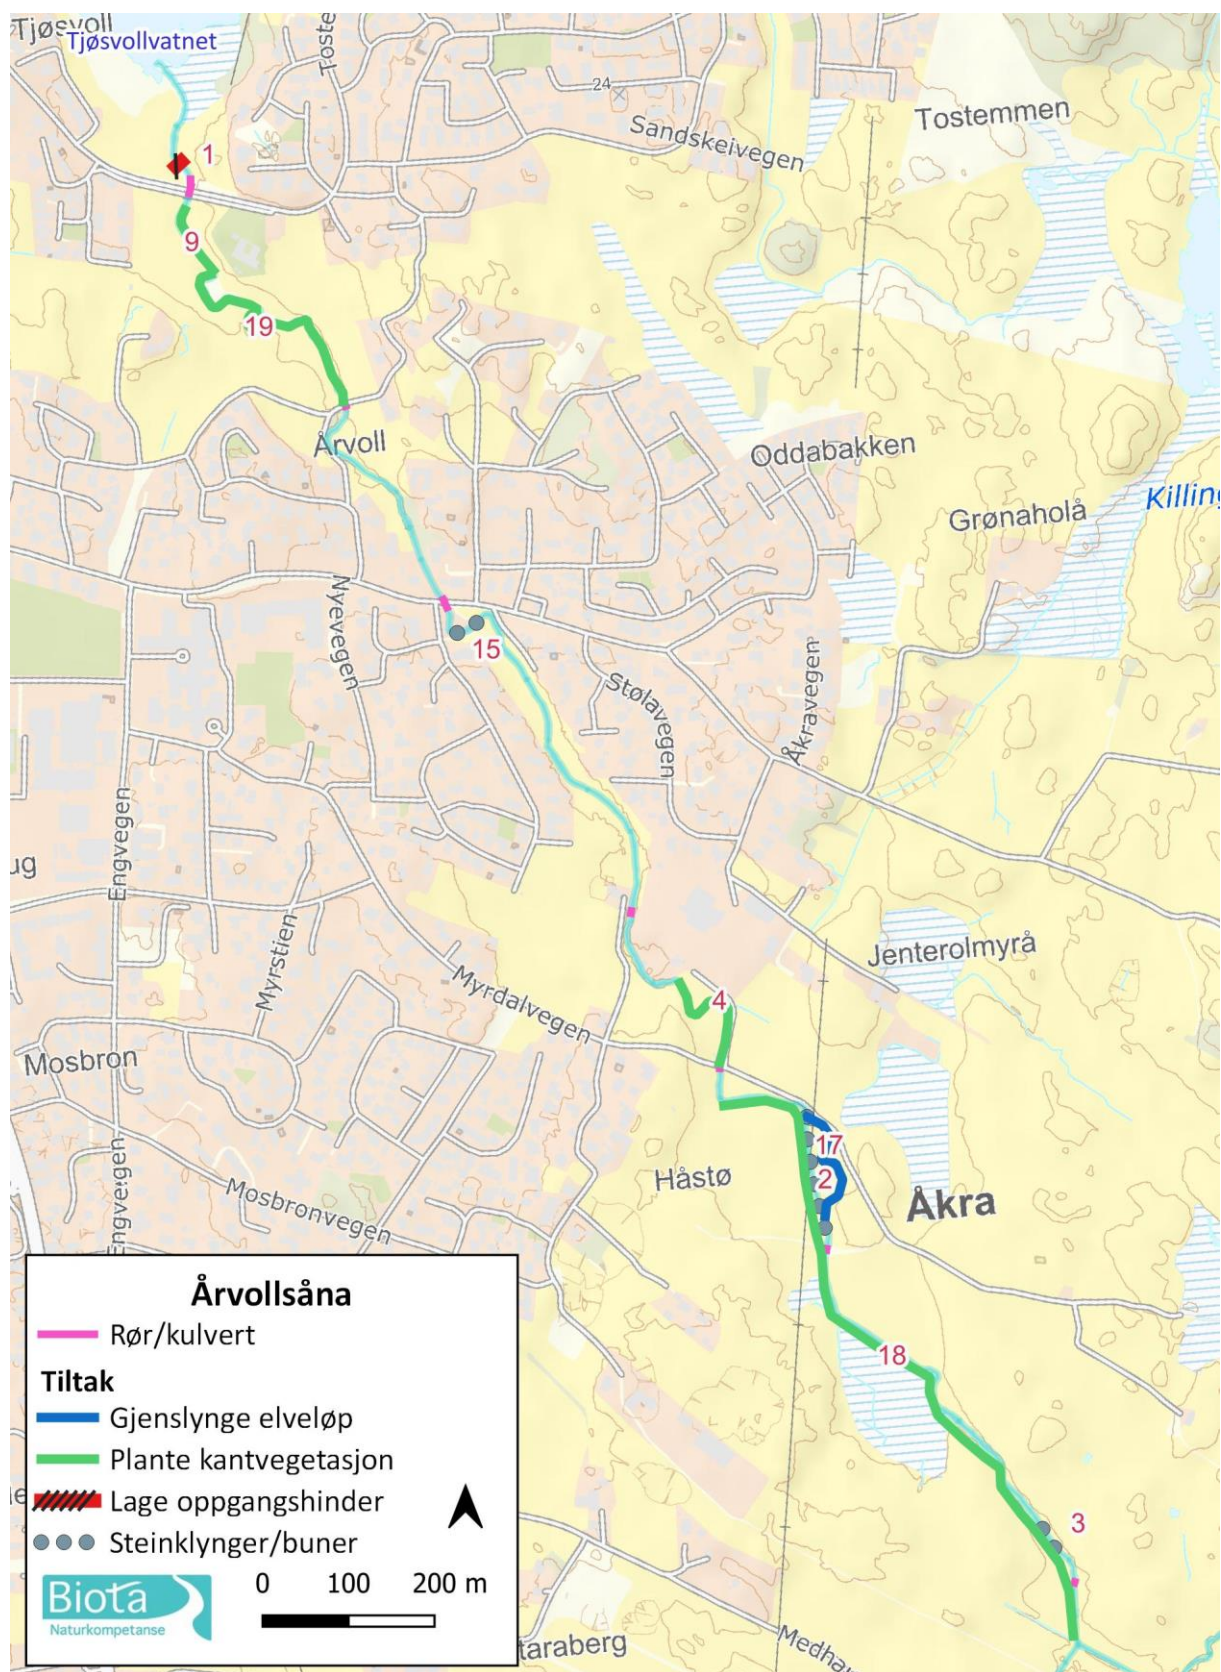
**Figur 50.** Foreslåtte tiltak i samløp i Årvollsåna. Tiltakene er markert med røde tall, og refererer til **Tabell 8**. UTM-koordinater for tiltakene er gitt i **vedlegg 2**.

For å forhindre oppgang av gjedde i Årvollsåna foreslåes det å lage et oppgangshinder nederst i Årvollsåna. Et slikt hinder vil også kunne skape problemer for vandring av ungfisk av ørret. Dette må avveies av den positive effekten av å forhindre gjedden å komme opp i vassdraget. Hinderet kan også skape problemer for vandring av ål. Det foreslåes derfor å etablere en åleleder knyttet til hinderet.

Viktige tiltak i Årvollsåna er å øke forekomsten av skjul, det er foreslått utlegging av steinklynger eller buner på 4 ulike steder. I kostnadsberegningen for disse tiltakene er det satt opp at steinklyngene legges ut med ca. 5 meters mellomrom, med variasjon av plasseringen fra høyre og venstre side av elveløpet. Økt skjul vil være gunstig både for ungfisk av laks og sjørørret og for ål.

For å redusere opphopningen av finsediment i vegetasjonen som etablerer seg på elvebunnen er det foreslått sju tiltak med planting av kantvegetasjon, prisen forutsetter at det plantes på begge sider av elveløpet og at det er ca. 3 meter mellom stiklingene som settes ut og at selve utplantingen utføres på dugnad. På sikt vil også rester av kantvegetasjon falle ned i elven og øke forekomsten av skjul for både laksefisk og ål.

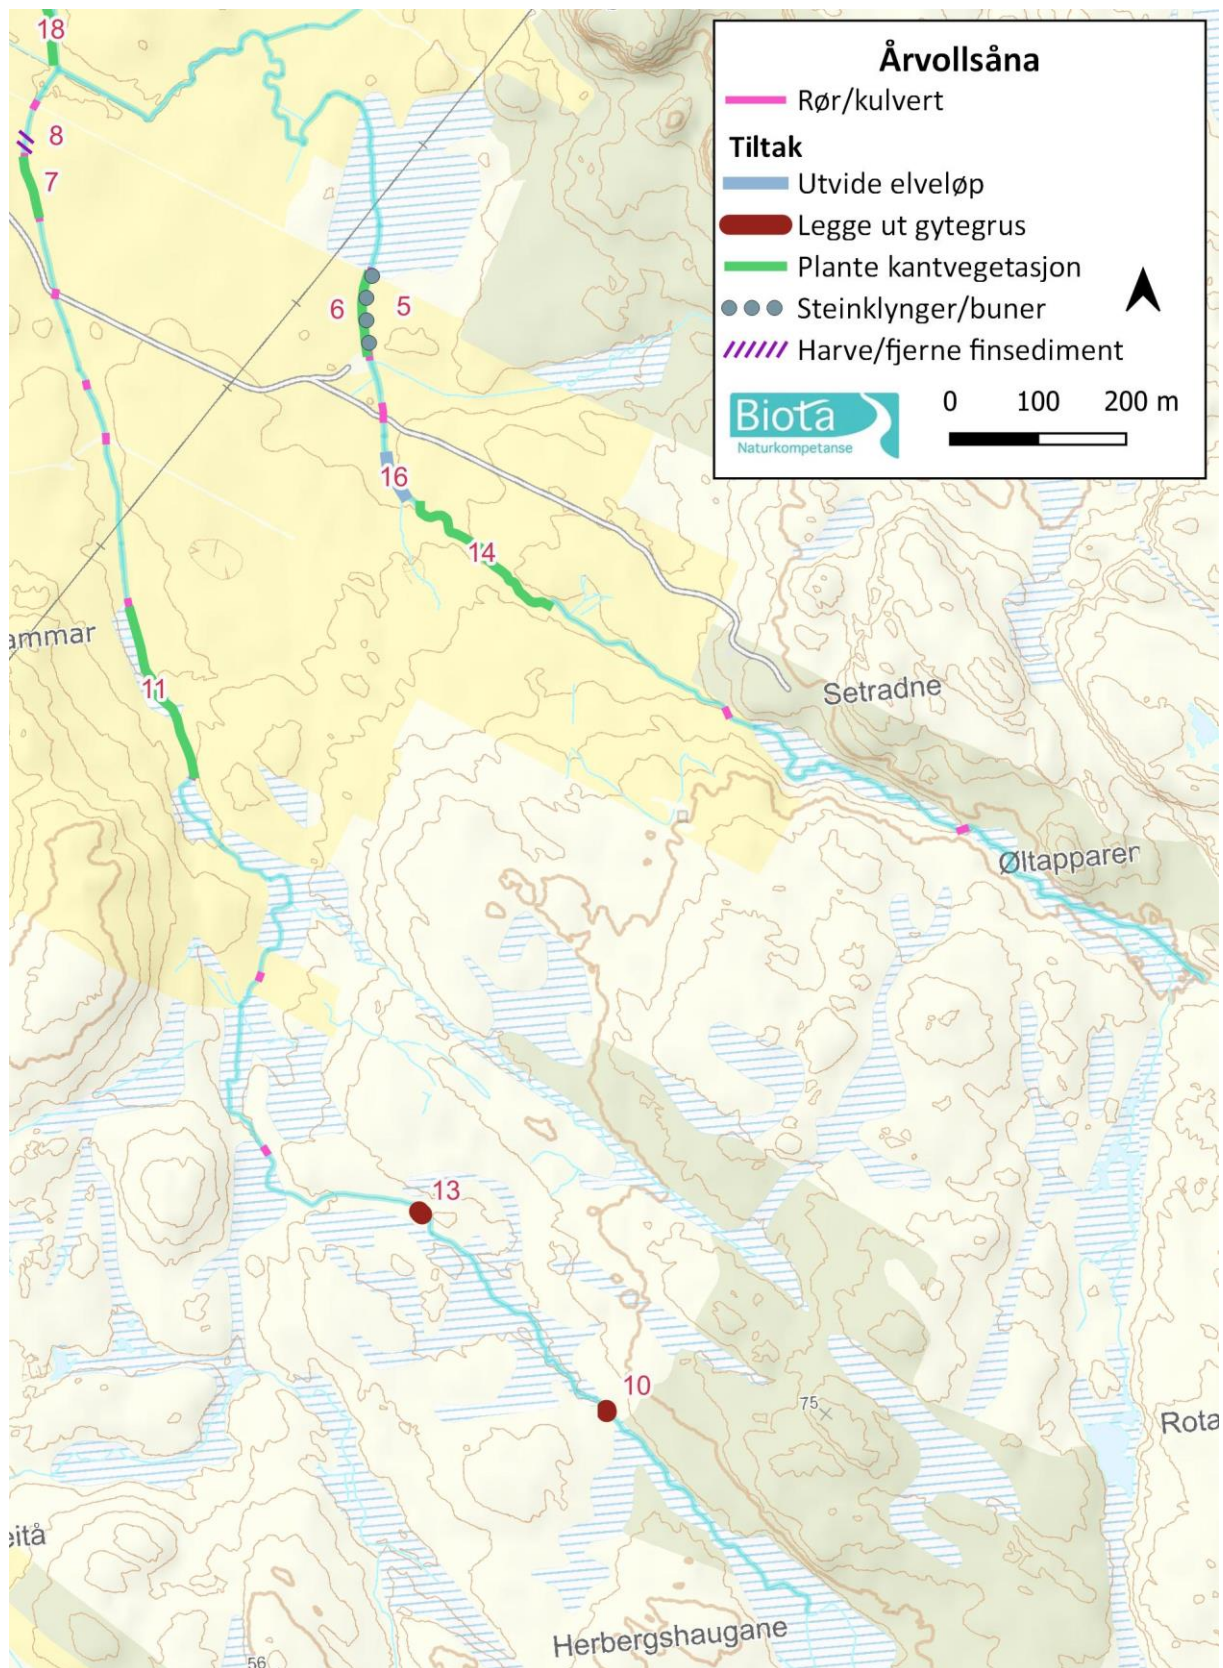
**Figur 51.** Foreslåtte tiltak i søndre og nordøstre løp i Årvollsåna. Tiltakene er markert med røde tall, og refererer til **Tabell 8**. UTM-koordinater for tiltakene er gitt i **vedlegg 2**.

Siden nedbørfeltet er lite, og trolig begrensende for fiskeproduksjonen i det nordøstre nedbørfeltet og i de øvre delene av det søndre og sørøstre løpet, er det foreslått færre tiltak og med lavere prioritet i disse vassdragsdelene.

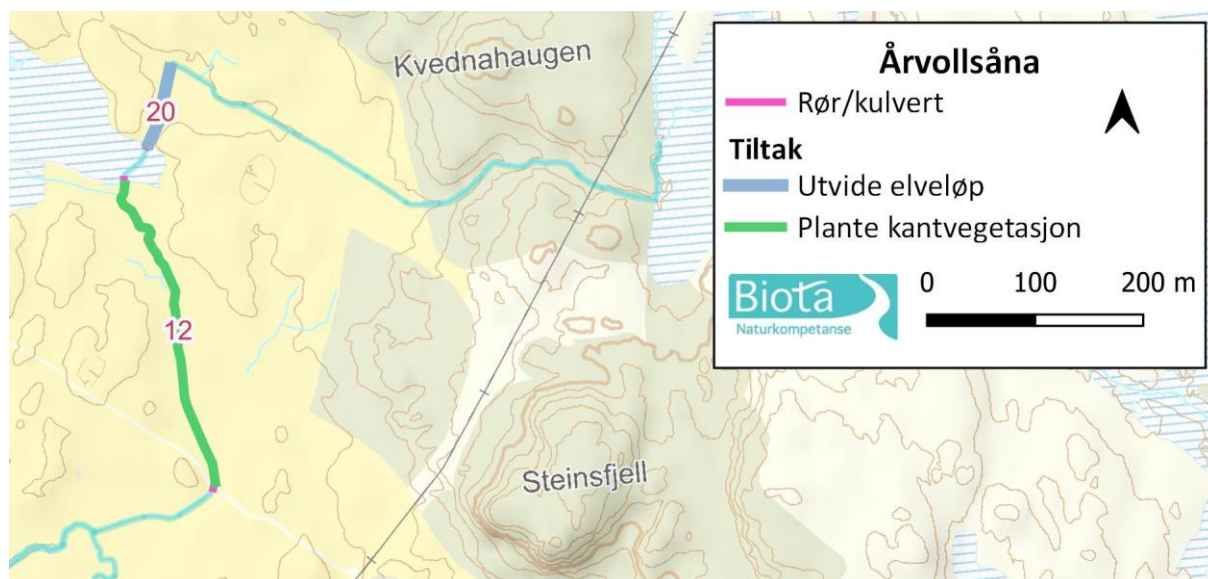
**Figur 52.** Foreslåtte tiltak i nordøstre løp i Årvollsåna. Tiltakene er markert med røde tall, og refererer til **Tabell 8**. UTM-koordinater for tiltakene er gitt i **vedlegg 2**.

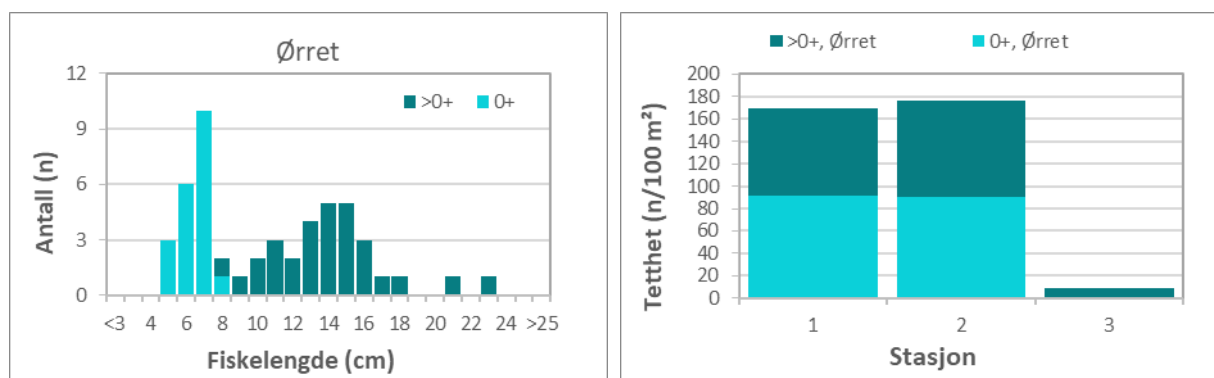
**Figur 64.** Lengdefordeling (t-v) og tetthet av ørret på tre elektrofiskestasjoner i Hapaløkbekken den 25. oktober 2023.

Fiskeundersøkelsene indikerer en høy produksjon av ørret i den nedre delen av vassdraget, mens det er lite ungfisk i øvre del. Gjennomsnittlig tetthet tilsvarer «svært god» tilstand, men samlet økologisk tilstand er likevel satt til «god» siden det var fravær av årsyngel på den øverste stasjonen.
