# Habitatkartlegging av sjøørretbekker på Karmøy i 2023

## Rapport

Hellen BA & Todt C. 2024. Habitatkartlegging av sjøørretbekker på Karmøy i 2023. Biota rapport nr. 37, 92 sider. ISBN 978-82-94075-18-8.

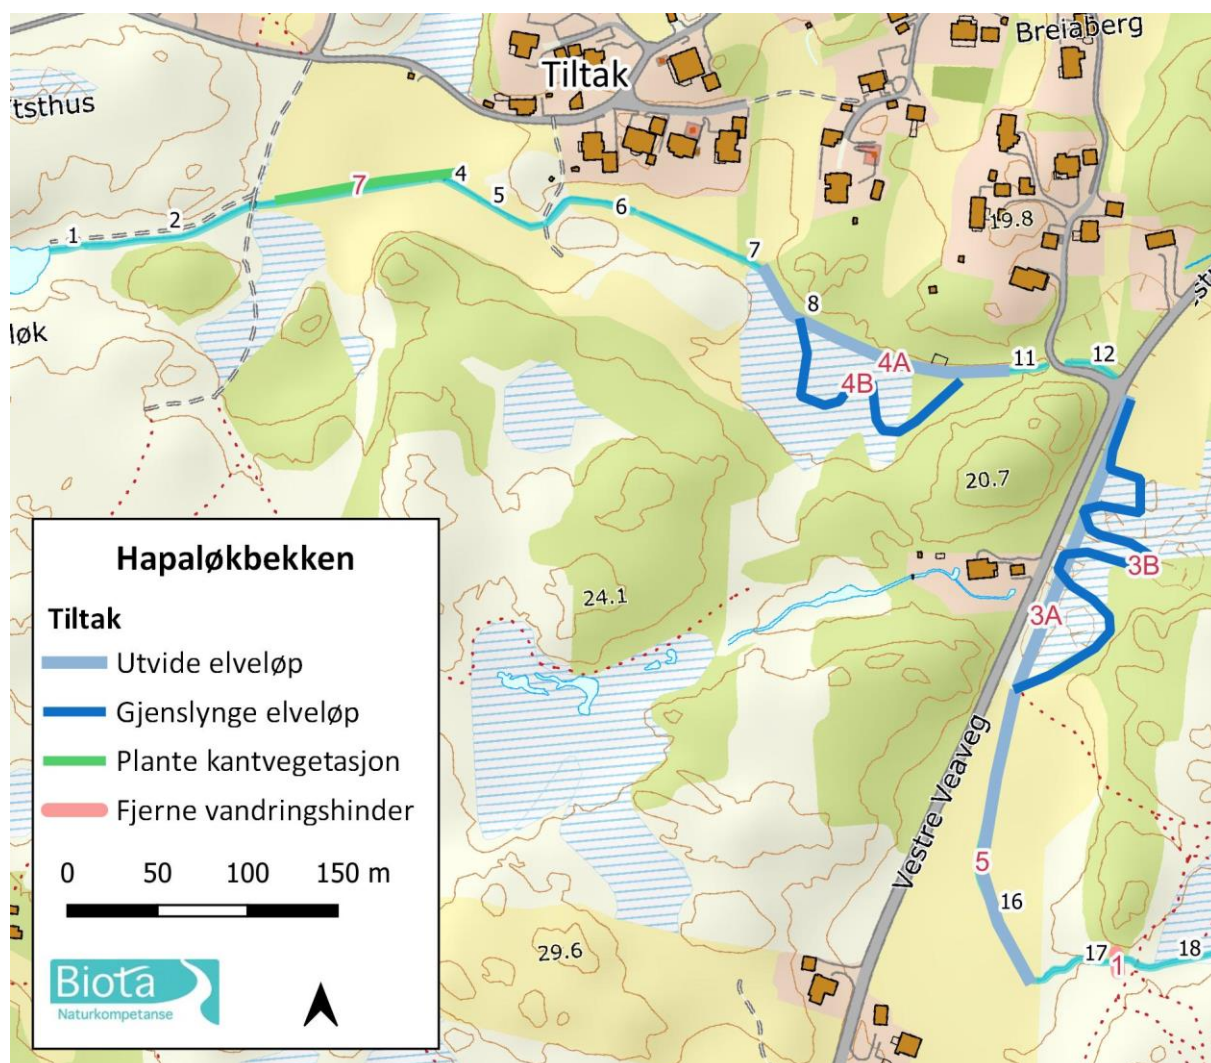
**Figur 65.** Foreslåtte tiltak i nedre del av Hapaløkbekken. Tiltakene er markert med røde tall, og referer til tiltakstabellen. Segmentnummer er markert med svarte tall.

I to partier er det foreslått å utvide bekkeløpet eller å lage et nytt bekkeløp der bekken gikk før den ble rettet ut (tiltak 3 og 4) (**Figur 15**). Eksempel på utforming er vist i **Figur 3** til **Figur 5**. Effekten på ungfisk forutsetter at bekkebredden dobles når tiltaket gjennomføres. Det betyr at elveløpet må økes til 3-4 meters bredde totalt, mens det vanddekte tverrsnittet av løpet vil være ca. 2 meter. I prisen er det estimert inn at det skal beplantes med to rekker planter på hver side av bekken, og at det skal legges ut noen større stein og steinklynger, samt noen mindre gyteområder. Det bør være 5-10 meter mellom steinklyngene og det samme mellom de store steinene. Det er ikke foreslått gjenslynging der elven går gjennom de mest jordbruksintensive områdene.

Tiltak 5 er utviding av bekkeløpet i segment 14-16. Bekkeløpet er i dag så smalt på dette partiet at det ikke er anbefalt å gjøre tiltak som steinutlegg eller utlegg av steinklynger, siden dette vil øke faren for at bekken vil gå over sine bredder. Tiltak 7 er planting av kantvegetasjon i segment 21, og det anbefales planting i to rekker på begge sider av elveløpet. Der kantvegetasjon mangler og det ikke er anbefalt tiltak, anbefales det å la kantvegetasjonen gro igjen naturlig.

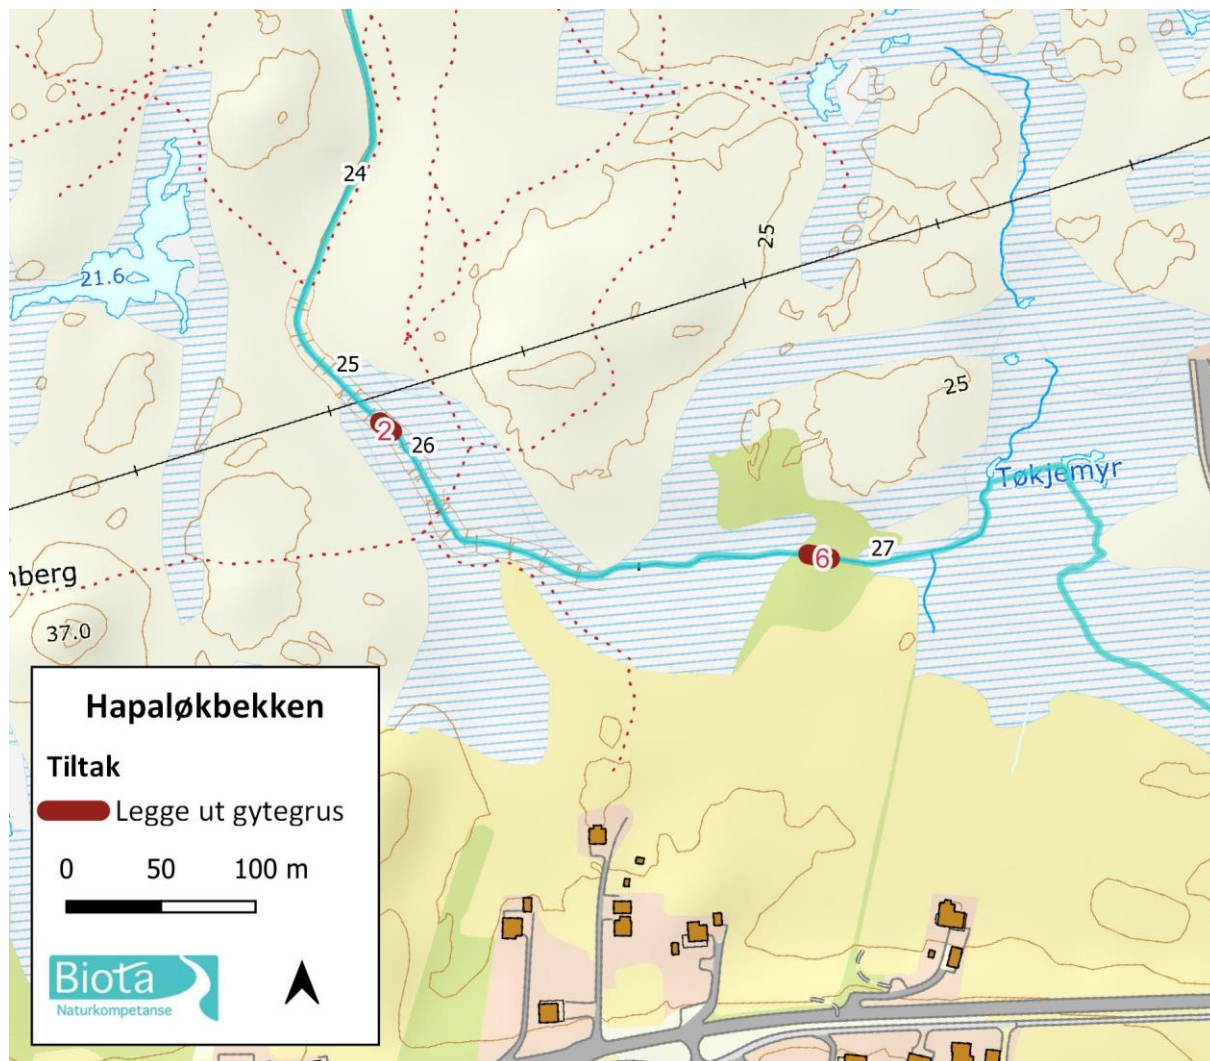
**Figur 66.** Foreslåtte tiltak i øvre del av Hapaløkbekken. Tiltakene er markert med røde tall, og refererer til tiltakstabellen. Segmentnummer er markert med svarte tall.

Når vandringshinderet er utbedret bør det legges ut gytegrus i øvre deler av elven, det er foreslått to plasseringer (**Figur 27**). Det er fordelaktig at gyteområdene kommer lengst mulig opp i det området hvor det er relativt vannsikkert, men i de øvre delene er det relativt ugunstige forhold for utlegg siden vannfarten er så lav. Området mellom segment 24 og 25 er det øverste området med relativt gunstige forhold med hensyn på vannfart, og høyest prioritert, selv om det ligger lengre ned enn tiltak 6. Tiltak 6 vil ligge på et område med relativt lav vannfart, og det er noe usikkert hvor godt dette gyteområdet vil kunne bli. Sammen med gytegrusen bør det plasseres ut noen større steiner i litt varierende størrelser. Dette vil kunne skape et mer variert strømbilde og gunstigere forhold for fisken.
