# Rapport fra restaureringa 2020

## M/S Granvin, LKCS

### Lugarer i akterskipet

M/S Granvin  
Rapport fra restaureringa 2020. M/S Granvin Lugarer i akterskipet  
Morten Hesthammer  
Hardanger Fartøyvernssenter rapport nr. 14-21  
November 2021

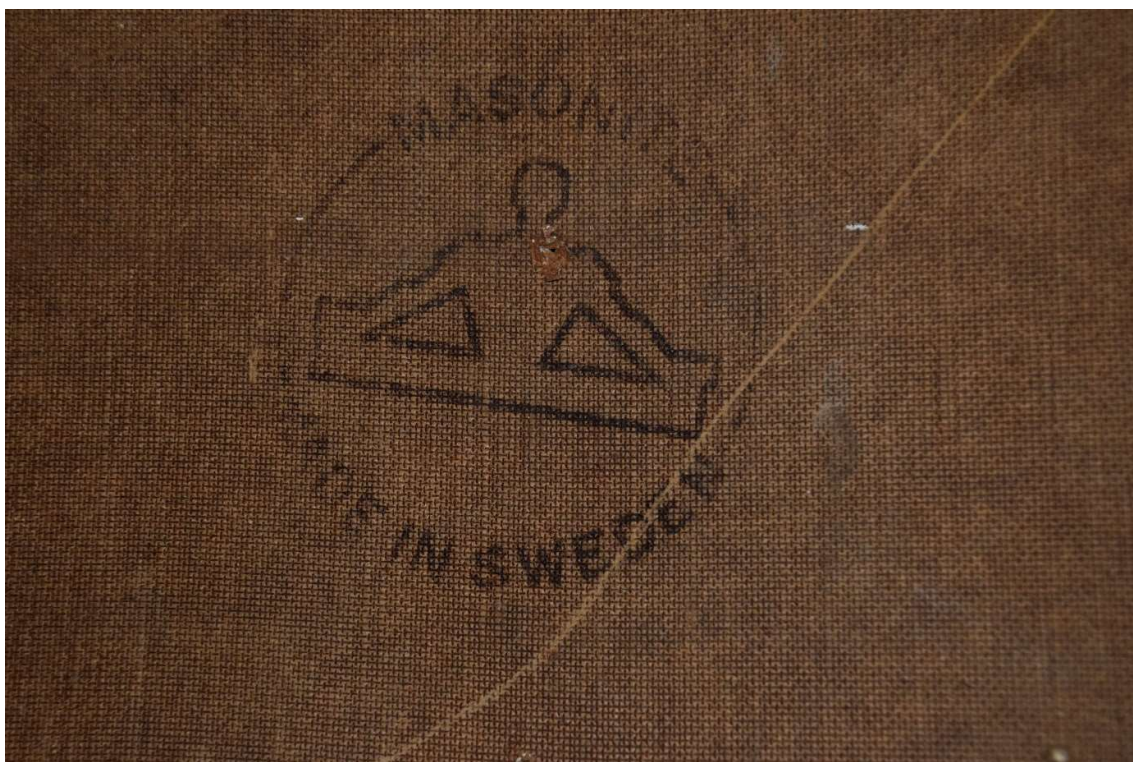
Figur 4 (Foto: HFS)

De gamle sponfiberplatene var stemplet med produsentens logo. Masonite, Huntonit, Brummunit osv. er det samme produktet laget av forskjellige produsenter. Om bord i Granvin var det altså brukt Masonite fra Sverige tidligere.

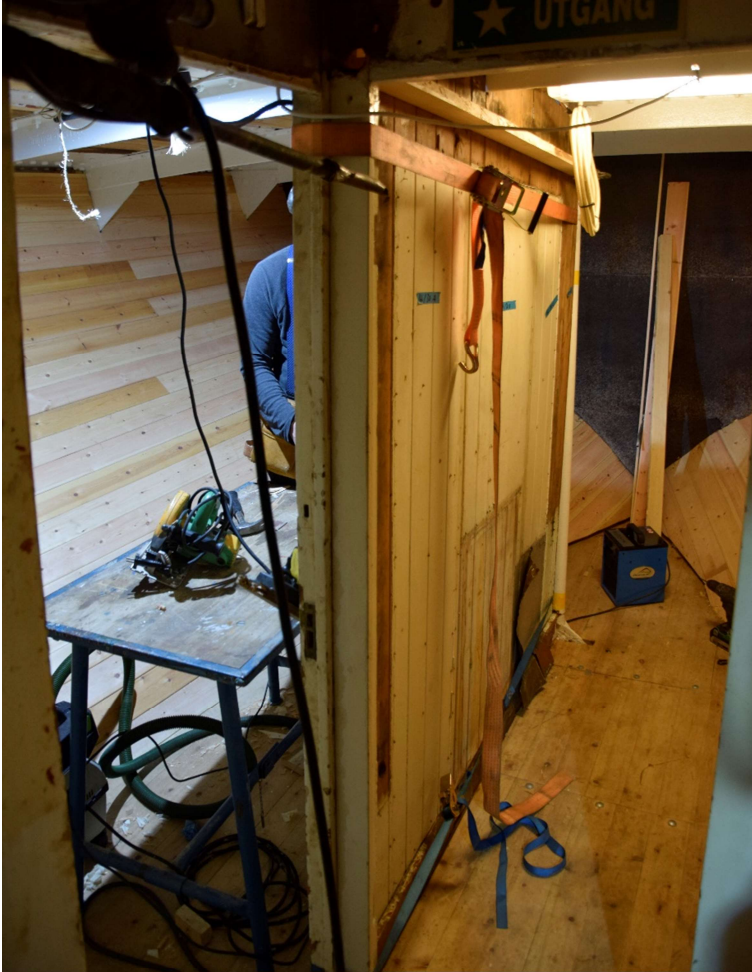
Figur 5 (Foto: HFS).

De gamle skottene var buntet og lagret slik at det var greit å pusle delene sammen igjen. Her har håndverkerne satt opp skilleskottet på styrbord side, og brukt lastestropper for å dra bordene godt sammen før de ble endelig festet.

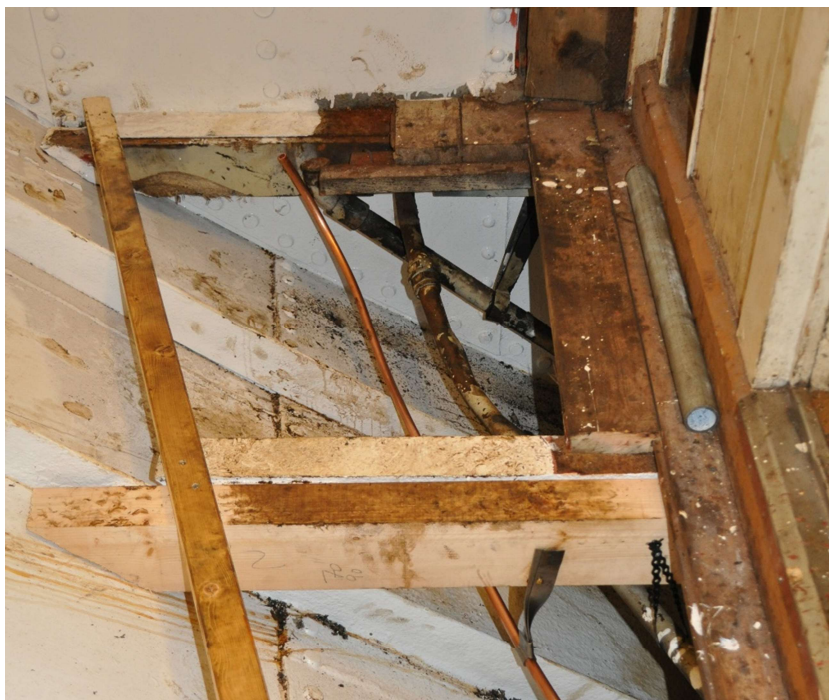
Figur 6 (foto: HFS)

Dørken ligger på stålbejler, hvor det ligger en 12 x 35 mm trelist ovenpå. På siden av stålbejlerne er det lagt et spikerslag av tre som dørken er spikret til med 3'' varmgalvanisert trådspiker.

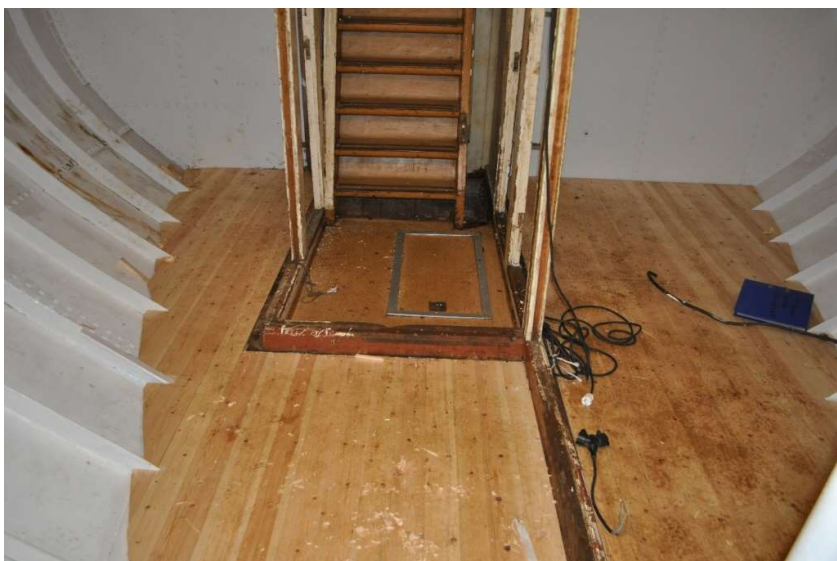
Figur 7 (foto: HFS)

Gangen og trappa ble aldri demontert under plateskiftet. Innenfor rammene til gangen er dørken den gamle, mens den resterende dørken ble lagt på nytt.

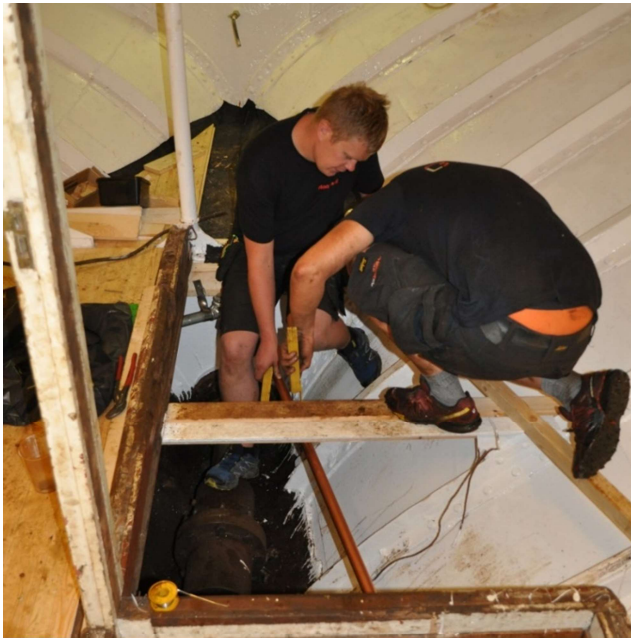
Figur 8 (foto: HFS)

Rørleggerne Brekke og Lie monterer hovedrørene til vann og avløp. En del av de gamle rørene ble brukt om igjen, ref. figur 3. Selv ikke de gamle rørene kan være eldre enn 1970-tallet ifølge rørleggerne, for systemet for å skjøte rørene kom først på markedet da.

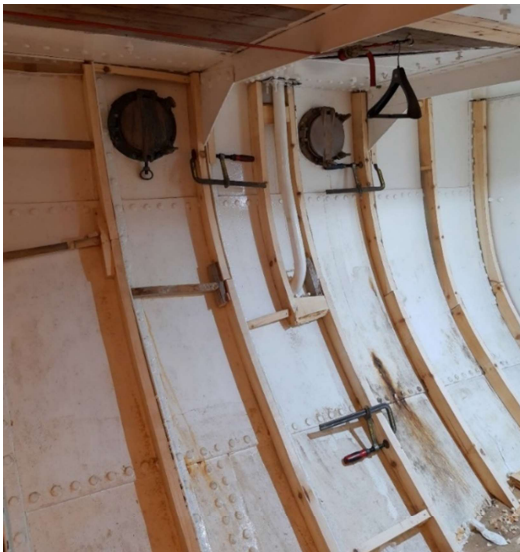
Figur 9 (foto: HFS)

Spikerslagene på skutesidene er formet etter spantene, og stikker så vidt lengre inn i rommet enn spantekammen. Her ser vi at noen av dem har blitt kilt fast, og således er klare. Å kile fast spikerslagene på dette viset ser ut til å være den vanligste måten å feste spantene før andre verdenskrig. Alternativet var å bore huller i spantekammene og feste spikerslagene med spiker, skruer eller bolter. Et stykke etter krigen begynte man å skyte fast spantene med spikere.

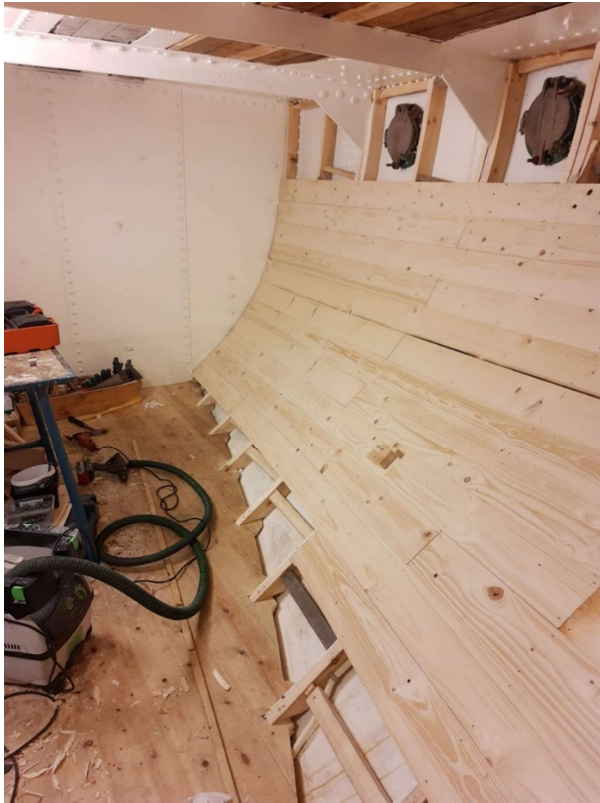
Figur 10 (foto: HFS)

15 x 110 (+fjør) underpanel ble lagt som første lags kledning på spikerslagene.

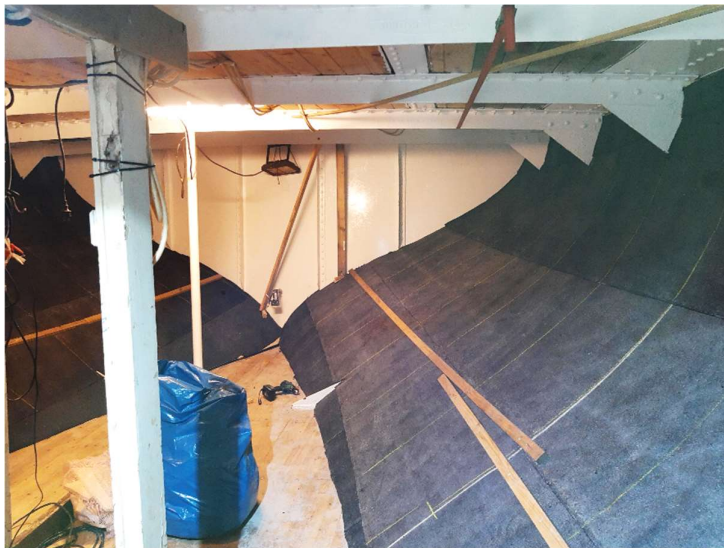
Figur 11 (foto: HFS)

På underpanelet ble det lagt et lag tjærefilt som isolasjon.

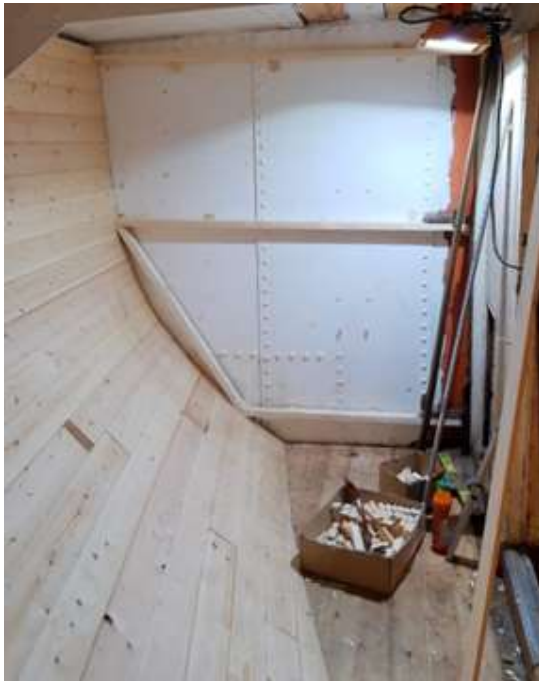
Figur 12 (foto: HFS)

Innenfor tjærefilten kom nok et lag panel, denne gang 13 mm faspanel.

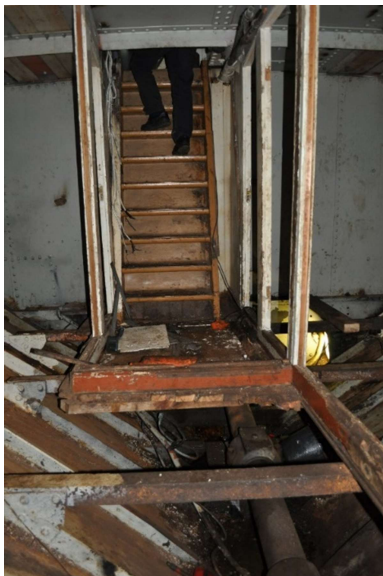
Figur 13 (foto: HFS)

Situasjonsbilde fra 2017. Skrogarbeidet i akterskipet er ferdig og som vi ser står gangen med enkelte deler til skilleskottene tilbake. I 2017 ble nye dørkbord spleiset inn med disse gamle.

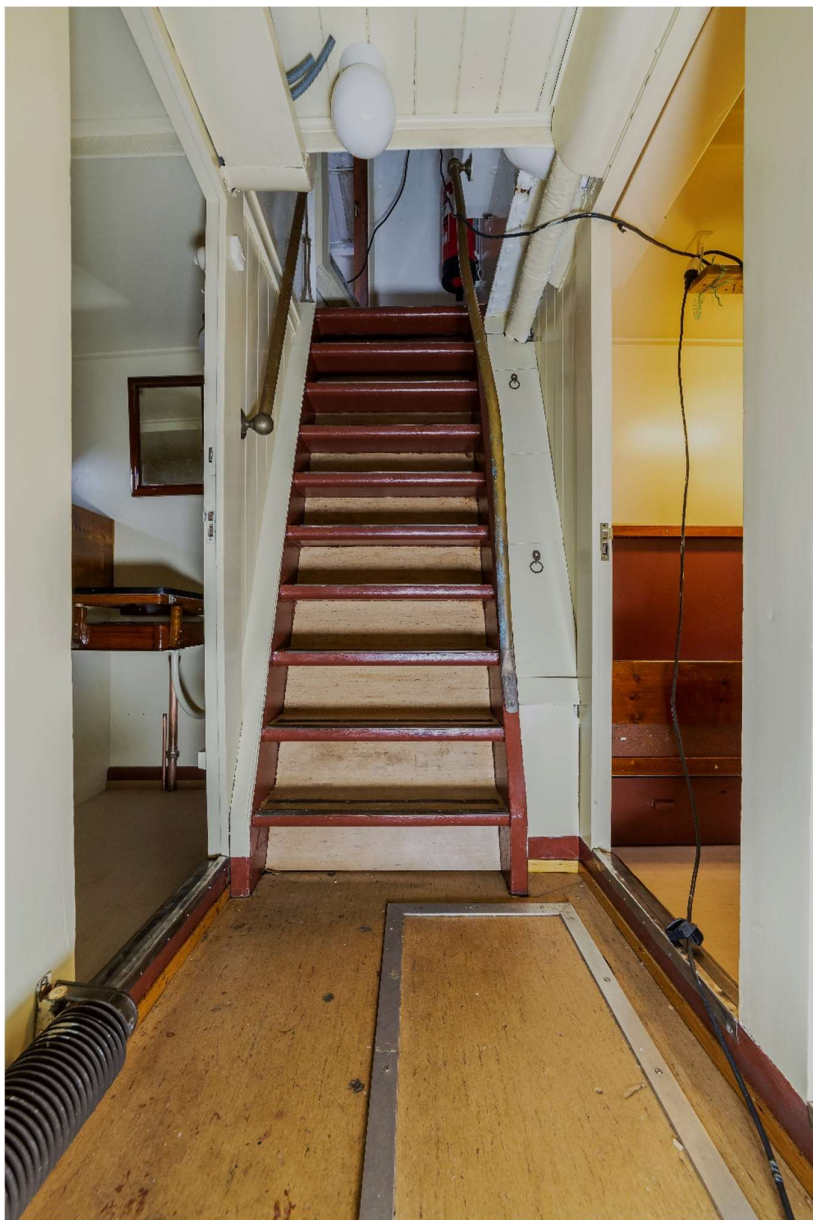
Figur 14 (foto: HFS)

Gangen slik den ble ferdig. Elektrikerarbeidet ble gjort i etterkant av vårt arbeid, og er derfor ikke ferdig på dette fotoet.

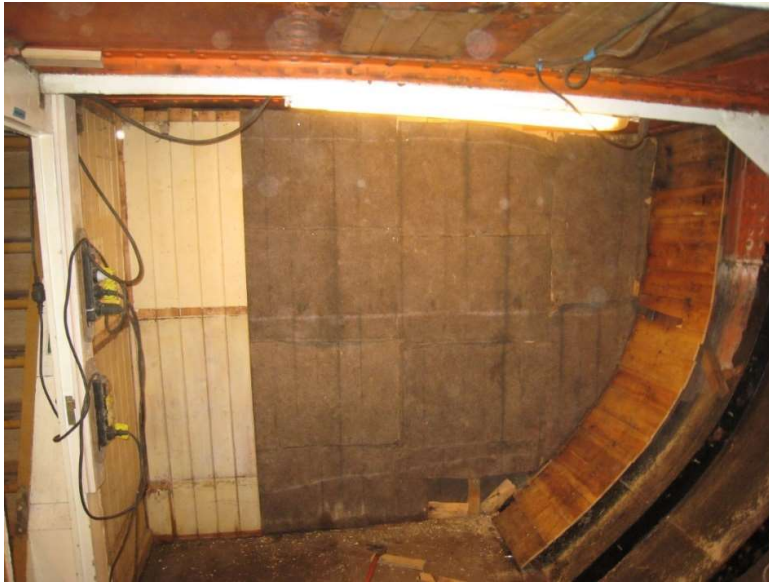
Figur 15 (foto: HFS)

Dette fotoet er fra demonteringsarbeidet, og viser hvordan maskinromskottet var isolert med en tykk filtmatte. Disse 5 mm tykke mattene ble demontert og brukt opp igjen. En bit av matta ble forevist en møbeltapetserer, og etter hans mening var dette snakk om en matte av dyrehår.

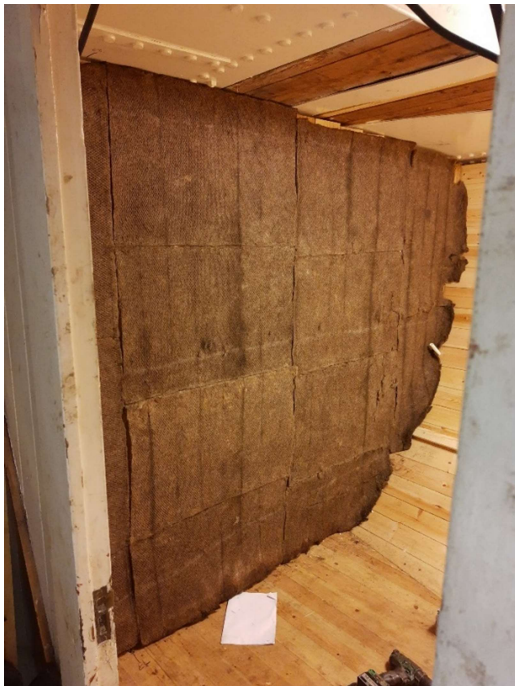
Figur 16 (foto: HFS)

Filtmattene er brukt opp igjen, så godt som mulig. Der det manglet småbiter ble det lappet inn med tre lag tjærefilt.

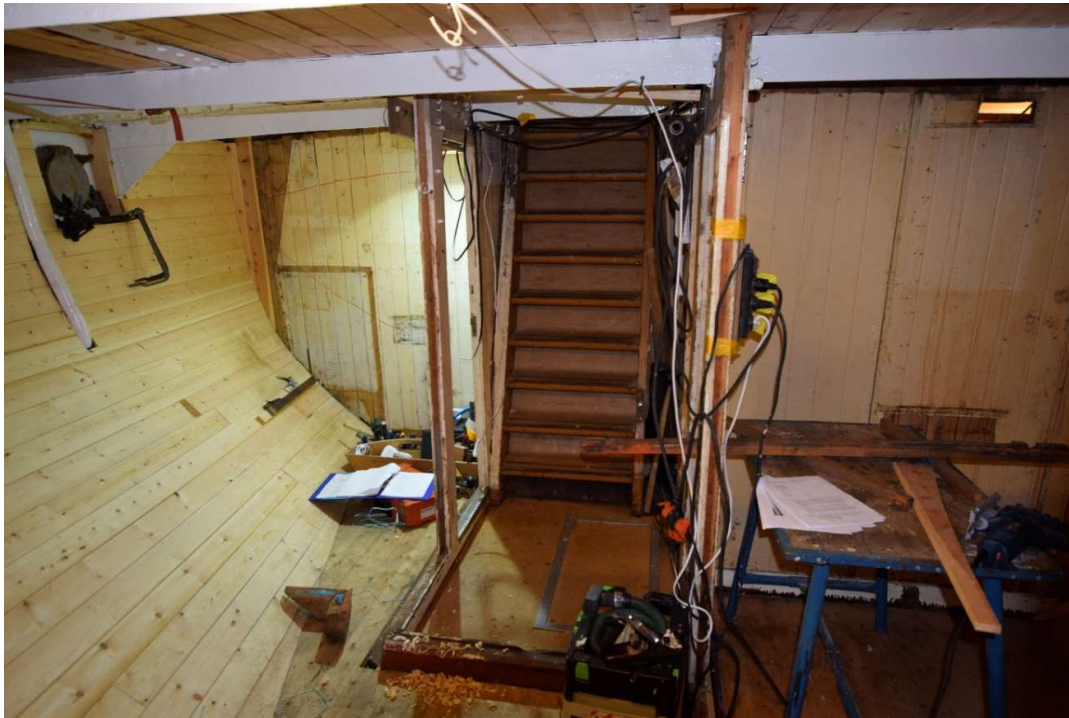
Figur 17 (foto: HFS)

Gangen med ramme og deler av skottet sto på plass i hele perioden Granvin var under istandsetting. Det ga et godt utgangspunkt for videre arbeid.

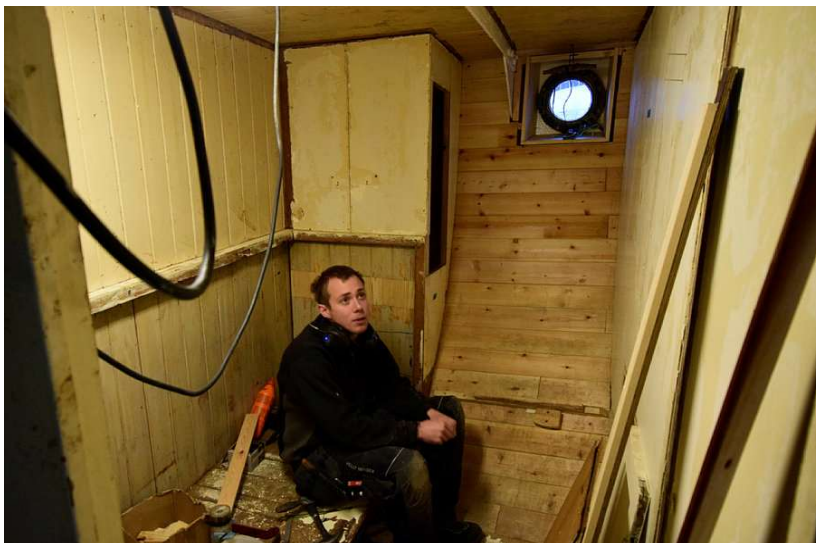
Figur 20 (foto: HFS).

Basen om bord, Jørgen B. Myhr, har montert tilbake hele skapet og listene til benkeryggen.

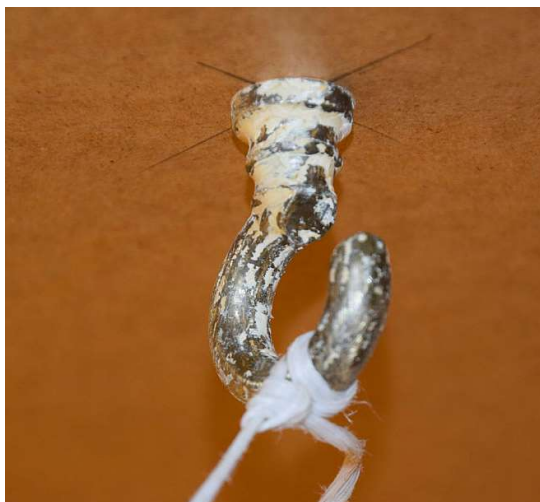
Figur 22 (foto: HFS).

De gamle krokene i taket kom tilbake på sin plass. Typen til venstre er den det finnes flest av om bord.

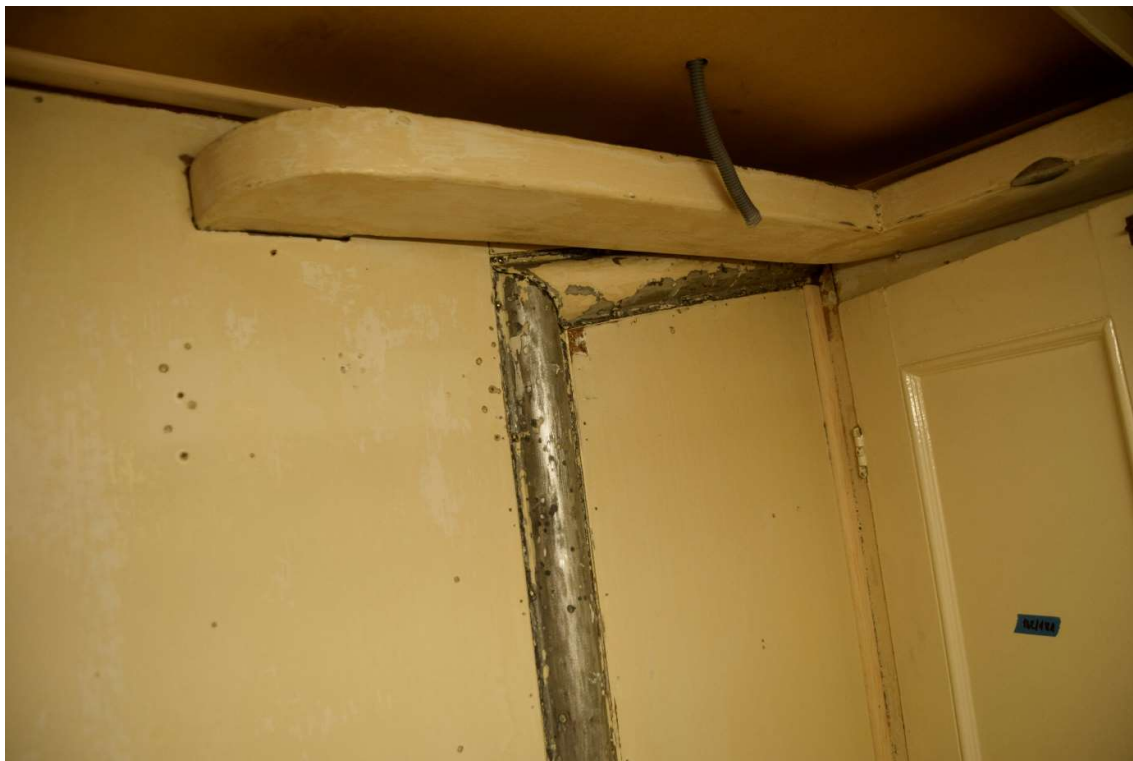
Figur 24 (foto: HFS).

Siden vi kunne montere tilbake så mye av de gamle skottene og masonittplatene var det i dette tilfelle lite tvil om hvor luftekanalene og dekslene for rør til varmeovn hadde stått.

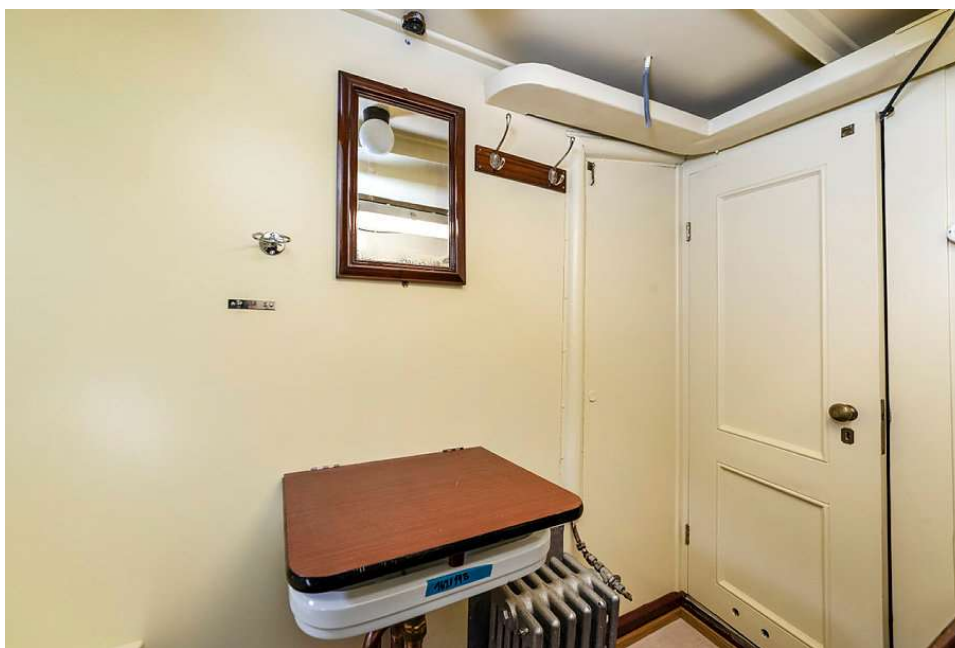
Figur 26 (foto: HFS).  
Detaljene i interiøret er reingjort, lakket og malt. De gamle delene er tilbake på sin plass.

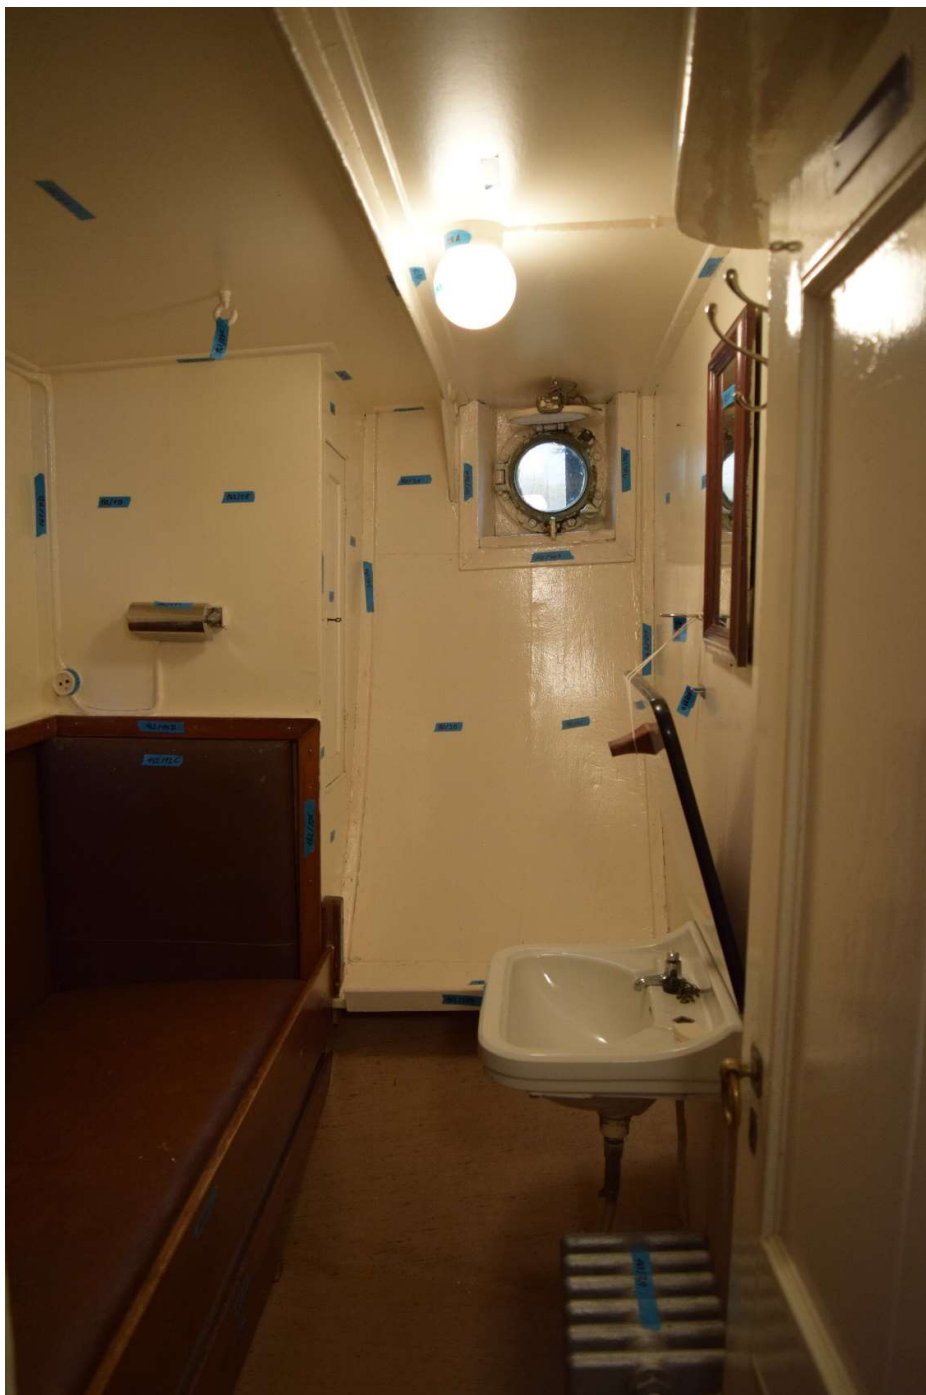
Figur 27 (foto: HFS).

Bilde fra demonteringa i 2015. Deler er merket og klart til å bli satt på lager i 5 år.

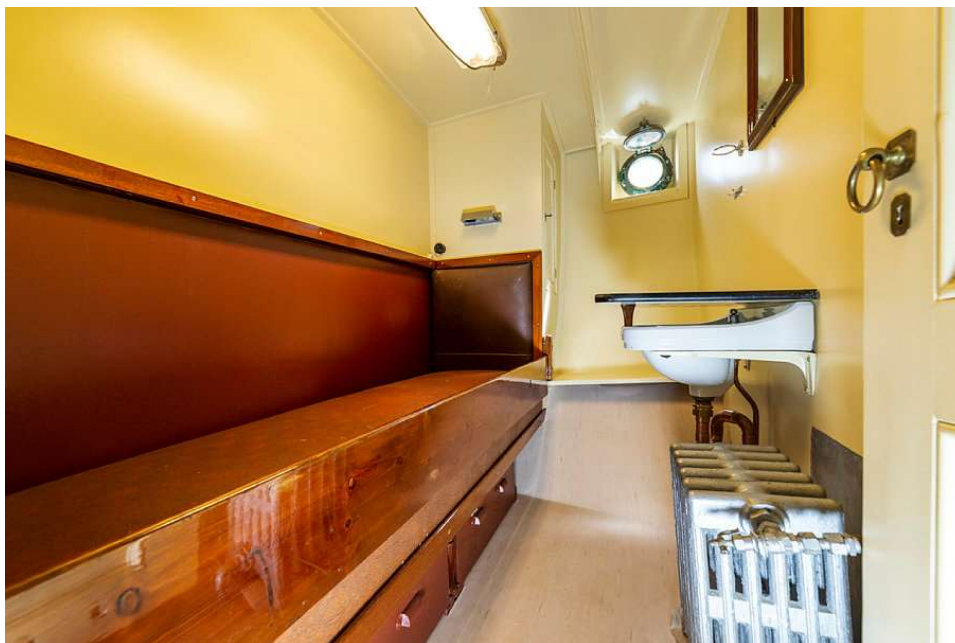
Figur 28 (foto: HFS).

2. styrmannslugaren remontert, med unntak av det elektriske anlegget. Elektrikerarbeidet ble i all hovedsak gjort etter at båten var levert tilbake. Ryggputa er trukket på nytt.

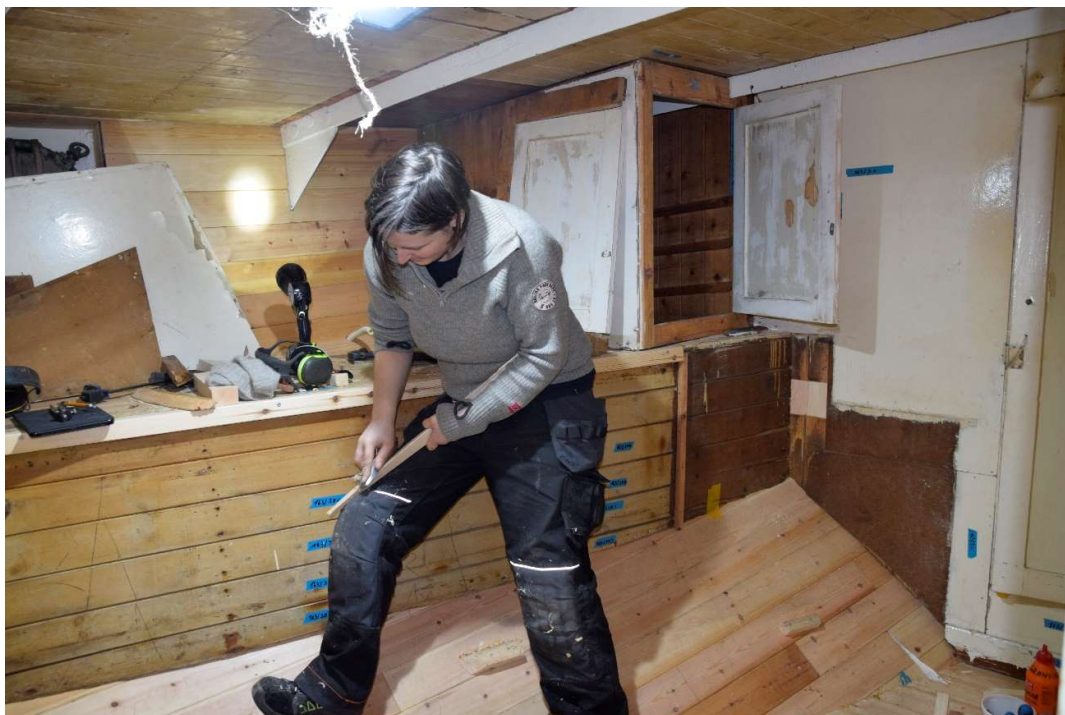
Figur 30 (foto: HFS).

Kamilla Snemyr har montert tilbake store deler av den gamle innredningen, og sporene på de gamle delene taler sitt tydelige språk om hvor det mangler deler og hva som er malt i hvilke farger.

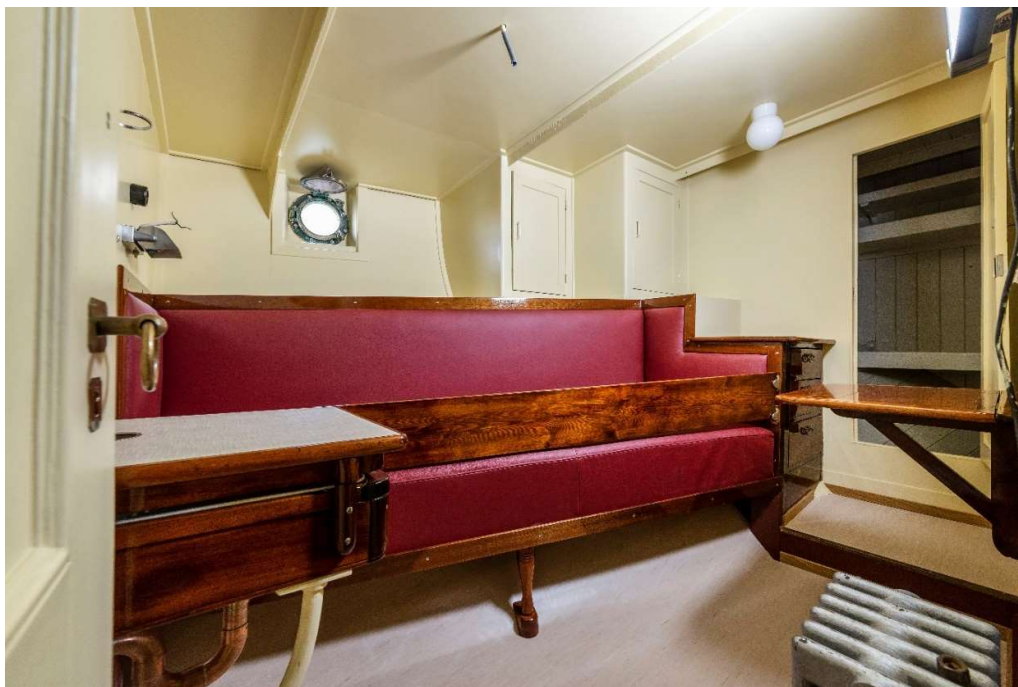
Figur 32(foto: HFS)

Lugaren ferdig malt og stelt. Nå mangler kun det elektriske anlegget.

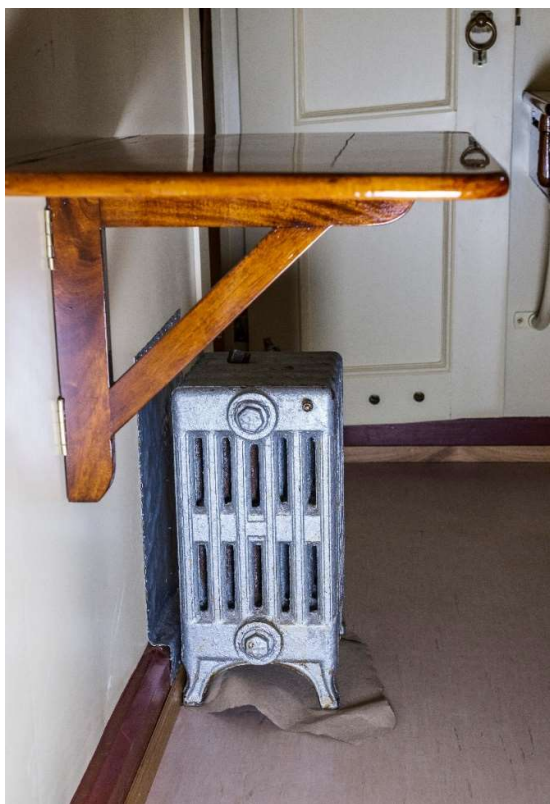
Figur 33 (foto: HFS).

De gamle varmeovnene ble ikke satt i stand, og hvor opprustede de er innvendig vet vi ikke. Vannrørene er derfor ikke koblet til ovnene, men siden de har et uttrykk som hører hjemme i lugaren ble de plassert tilbake der de sto.

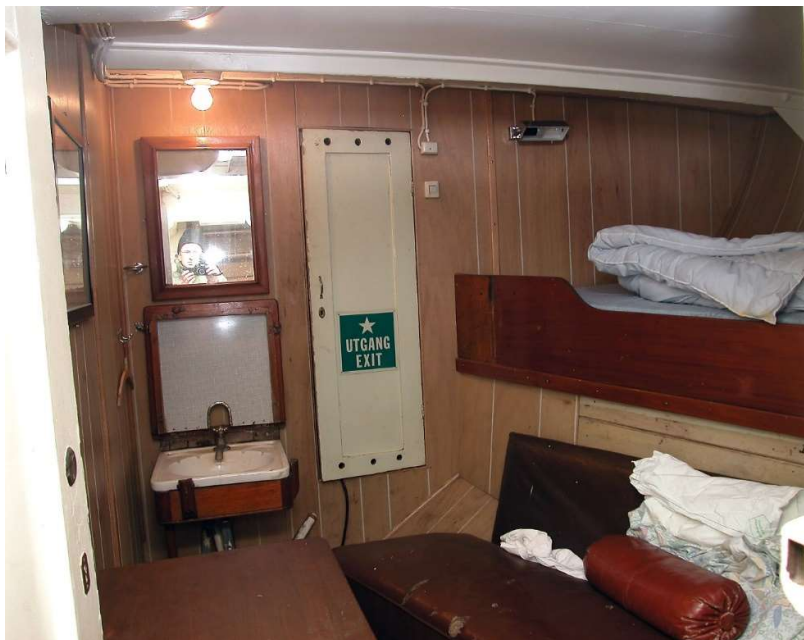
Figur 34 (ukjent fotograf)

Her er et bilde som viser lugaren før arbeidet med demontering og plateskift ble påbegynt i Dåfjorden. HFS var ikke inne i bildet i denne fasen.

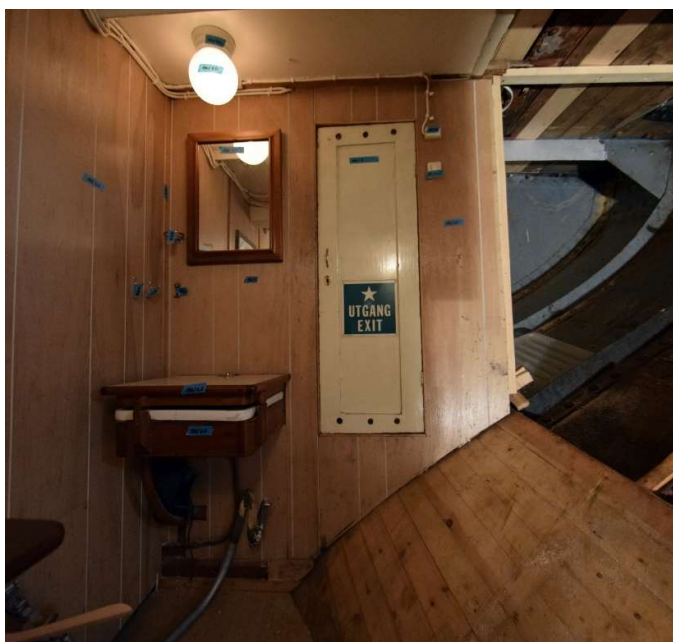
Figur 35 (foto: HFS).

1. maskinistlugaren og akterover i sterridsen var demontert til dette nivået da HFS ble involvert i trearbeidet om bord.

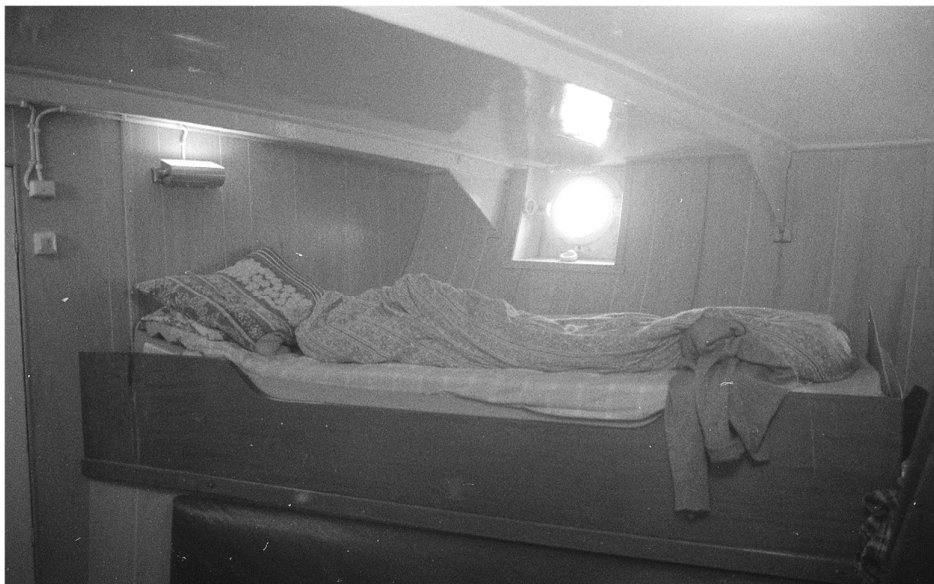
Figur 37 (ukjent fotograf)

Etter at basen Jørgen Myhr var undrende til om ikke det skulle være en ekstra ventil i lugaren måtte vi på jakt etter foto fra perioden før hudplatene ble skiftet. Og så dukket dette bildet opp. Her er det ingen tvil om at lugaren har hatt en lysventil i akterenden av køya også. Den fremre var på plass allerede.

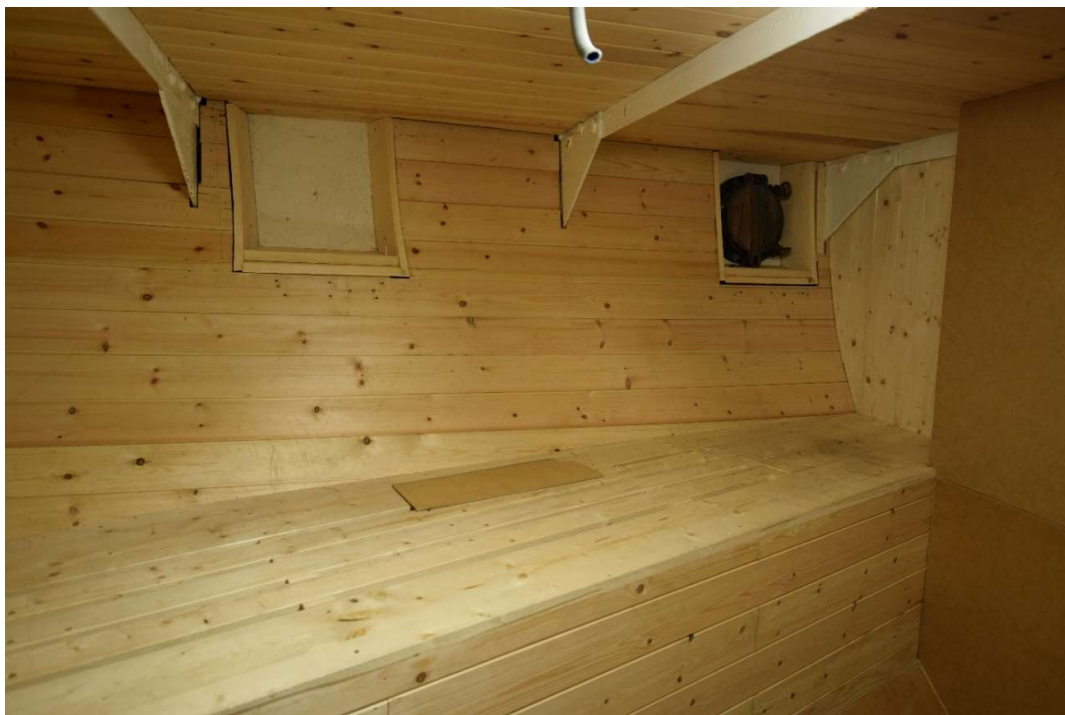
Figur 40 (foto: HFS).

I lugaren ventet ventilkassa på sin lysventil. Det måtte skaffes en som gikk i par med de resterende om bord.

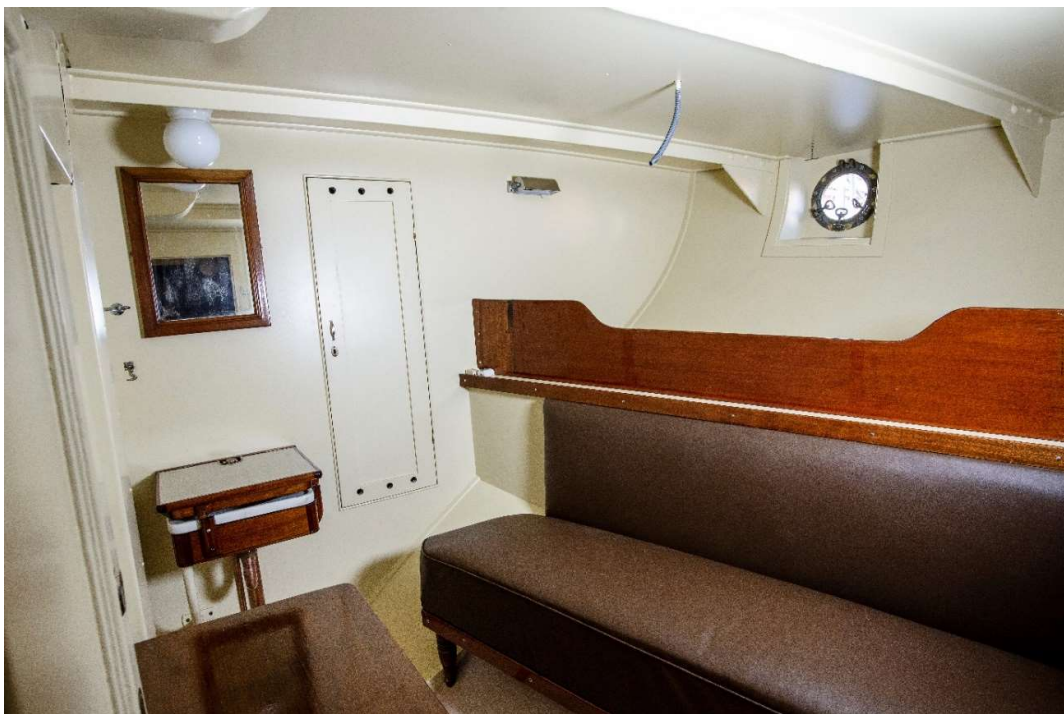
Figur 43 (foto: HFS).

Resultatet etter remontering/tilbakeføring av 1. maskinistlugaren. Kun elektrikerer mangler å fullføre jobben sin.

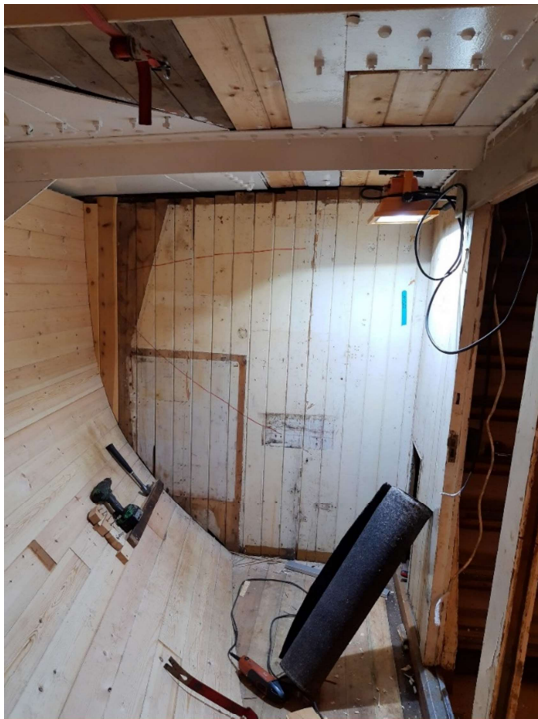
Figur 45 (foto: HFS)

Her er det samme skottet ferdig kledd. Kun et par bord ut i borde måtte lages nye. Det betød at vi hadde de gamle sporene å gå etter når det gjaldt køye.

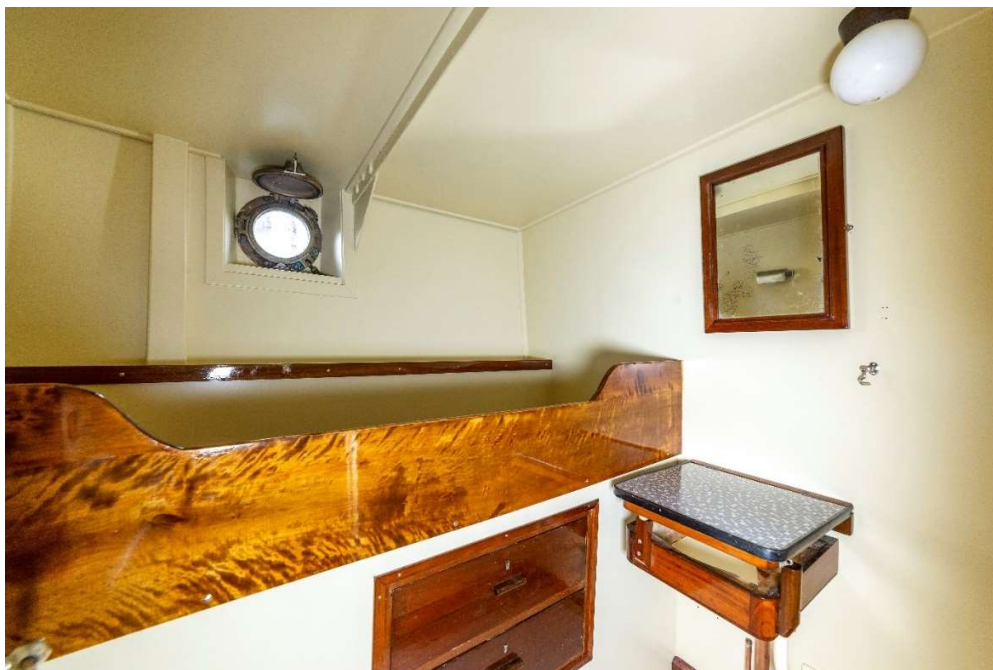
Figur 46 (foto: HFS)

Så har delene kommet tilbake på plass i 2. maskinistlugaren.

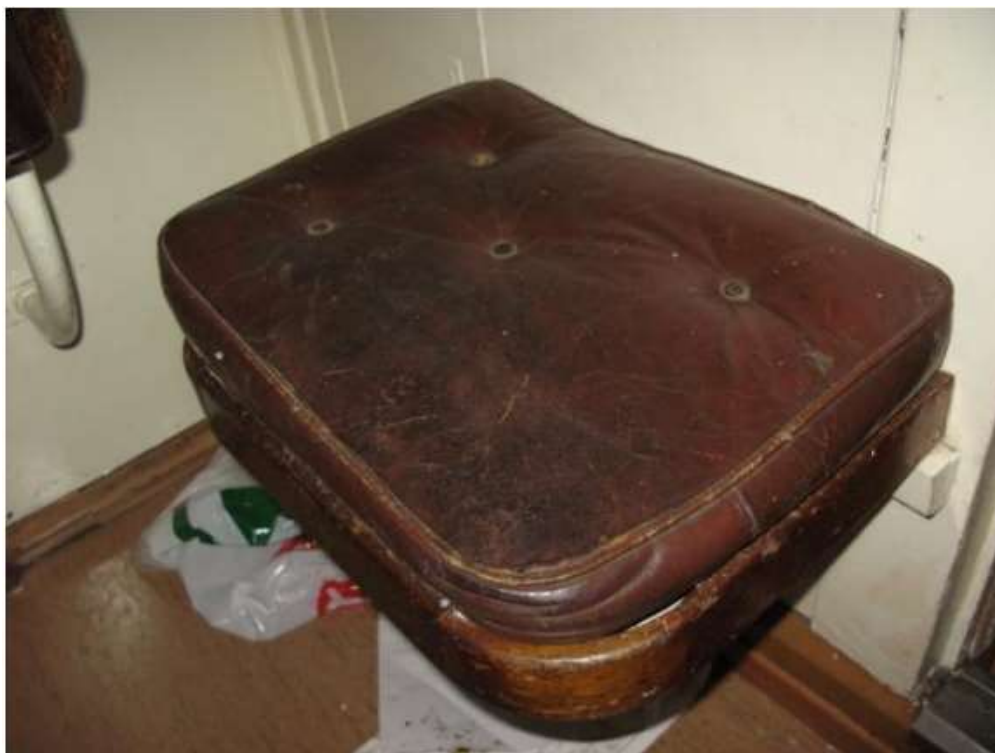
Figur 47 Foto Erik Småland, Riksantikvaren

I 2. maskinistlugaren var det tidligere en klaffebein, som her er avfotografert i vedlegget til fredningsdokumentasjonen for Granvin. Denne benken med pute kom ikke med da de demonterte delene i området ble sendt til Norheimsund.

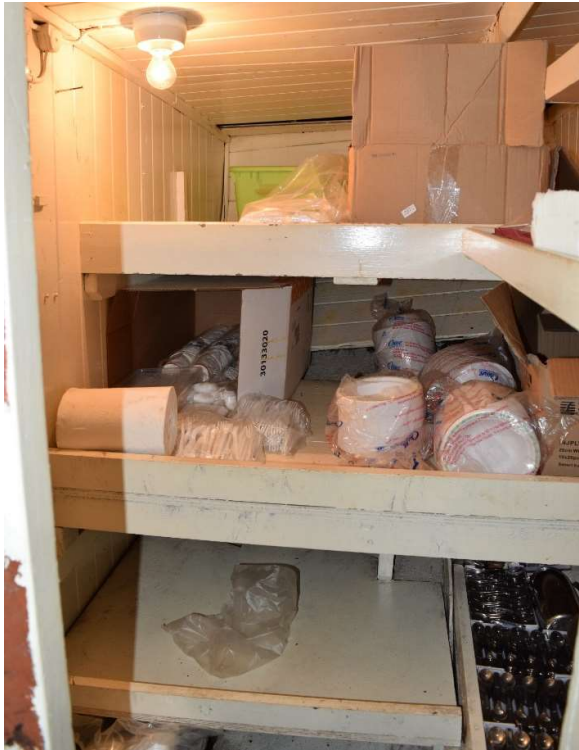
Figur 48 (foto: HFS)

Fotografiet fra 2015 viser hvordan det så ut i sterriksen aktenfor restauratørlugaren før demontering.

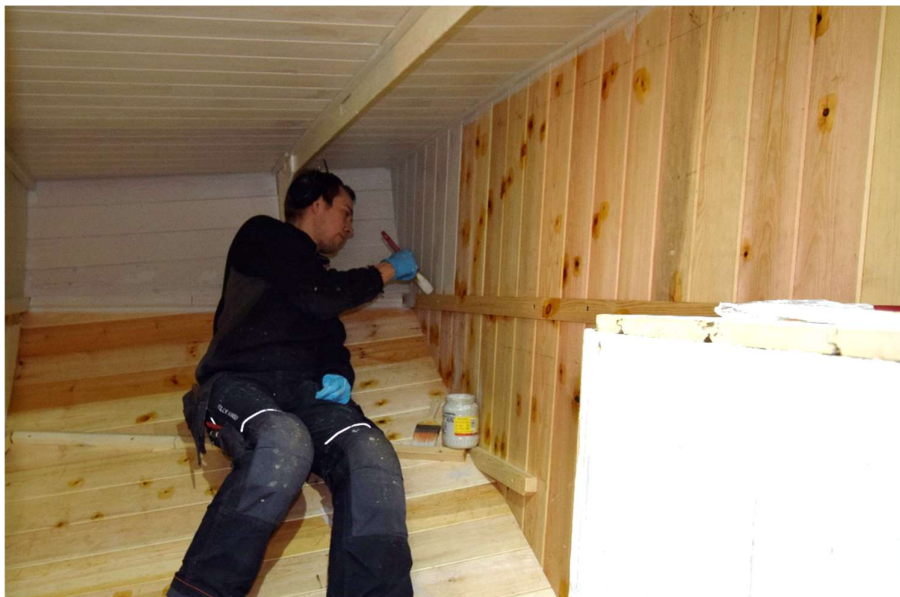
Figur 49 (foto: HFS)

Sterridsen var mer eller mindre klar straks skilleskottet mot lugarene var reist. Her skulle det ikke plates, så hele rommet har faspanel.

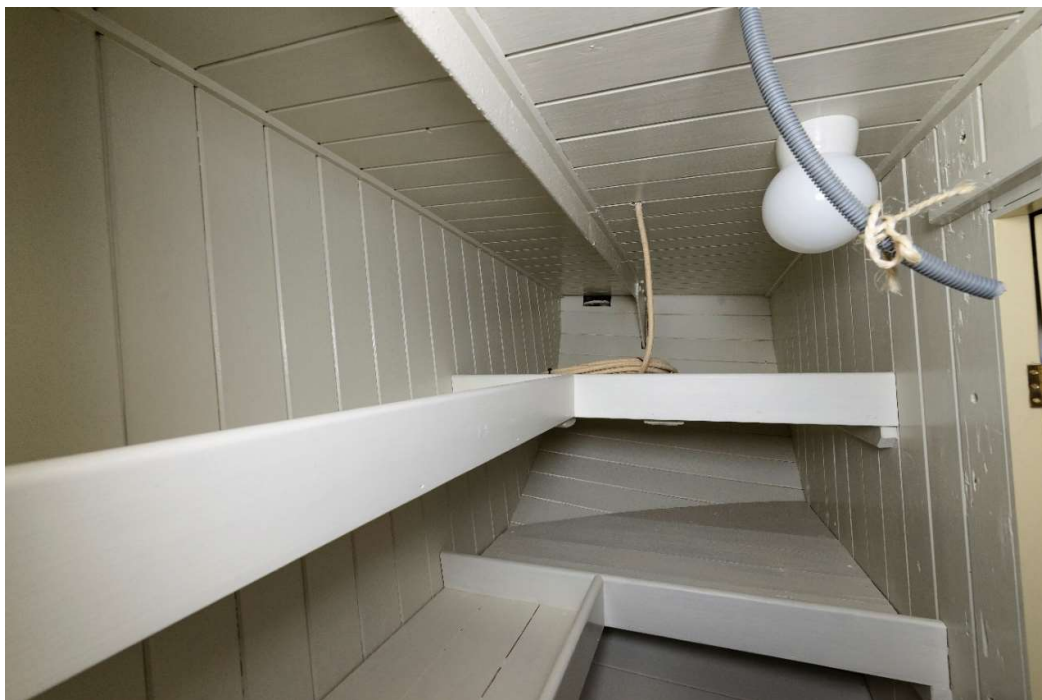
Figur 50 (foto: HFS)

Hyllene er på plass og hele rommet er malt ferdig. Dette bildet viser over mot babord, altså akten for 1. maskinistlugaren.

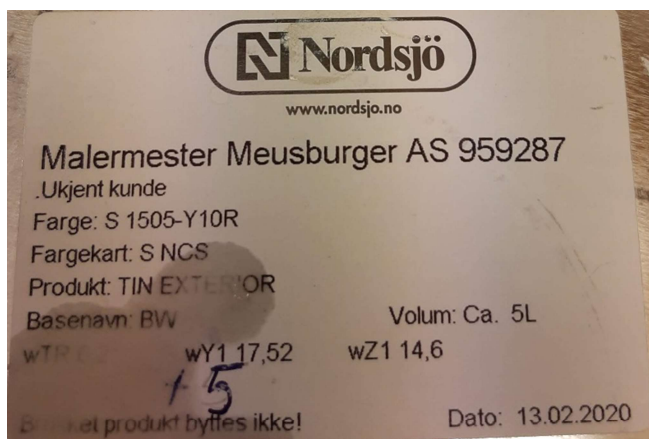
Figur 51 (foto: HFS)

Alle rommene er malt med alkydøljemaling fra Nordsjø.

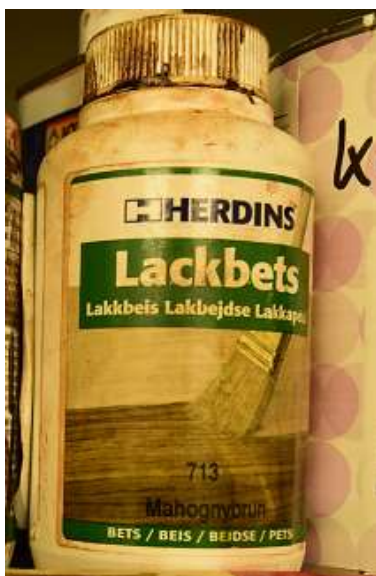
Figur 52 (foto: HFS)

De delene som er lakkerte, dvs. speilrammer, sengevanger og møbler, er beiset med mahognibrun beis før det ble lakkert med Ravilakk.

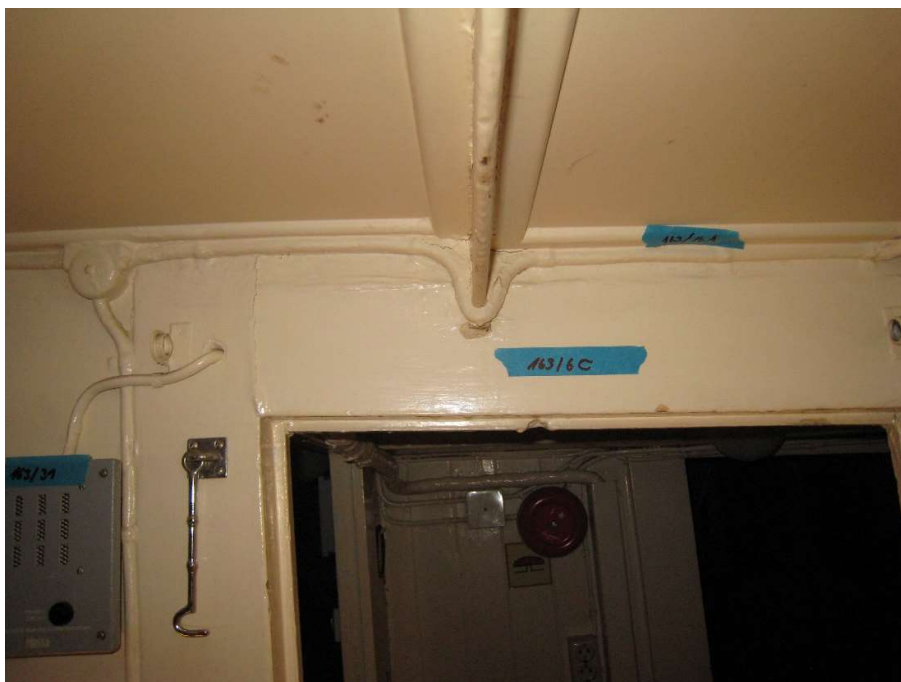
Figur 53 Foto Aarskog elektro

Slik så det ut inne hos restauratøren før demontering.
