# Rapport fra restaureringa 2020

## M/S Granvin, LKCS

### Lugarer i akterskipet

M/S Granvin  
Rapport fra restaureringa 2020. M/S Granvin Lugarer i akterskipet  
Morten Hesthammer  
Hardanger Fartøyvernssenter rapport nr. 14-21  
November 2021

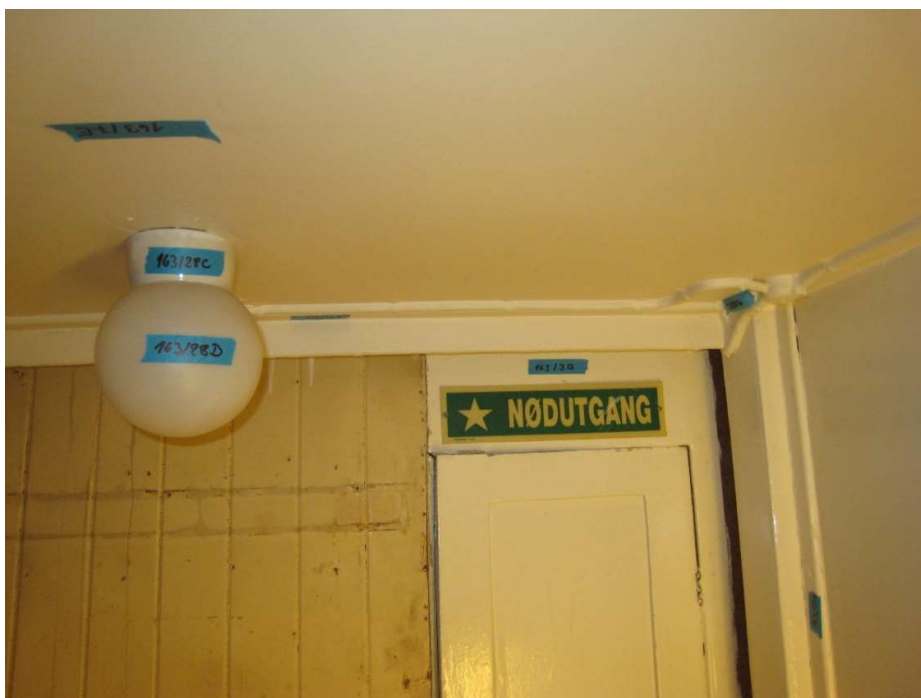
Figur 55 Foto Aarskog elektro

I restauratørlugeren ser vi her mot stores. Bildet er fra demonteringsperioden i 2015.

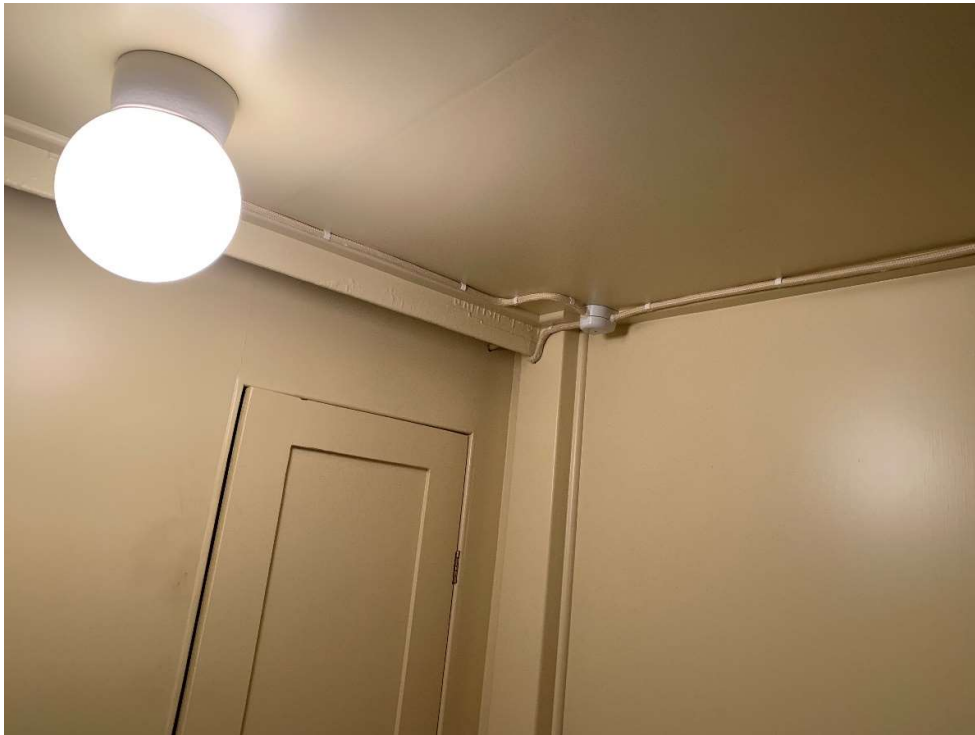
Figur 56 Foto Aarskog elektro

Her er alt tilbake i 2020 i samme område.

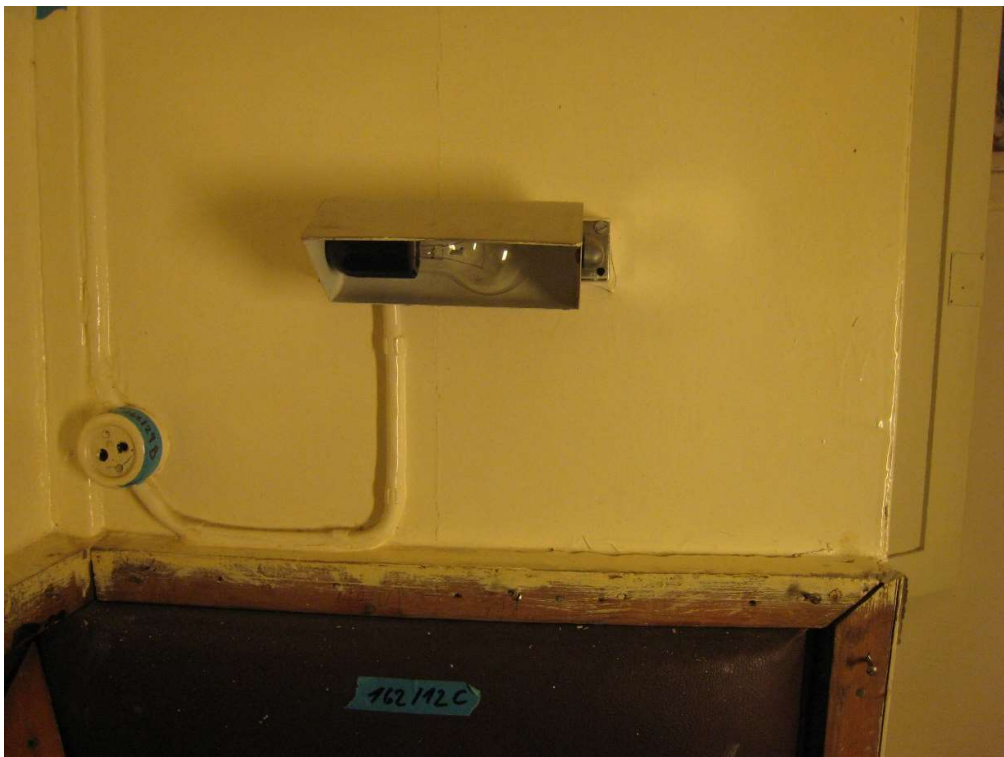
Figur 57 Foto Aarskog elektro

Dette er leselampe inne på kok/styrmannslugar før demontering.

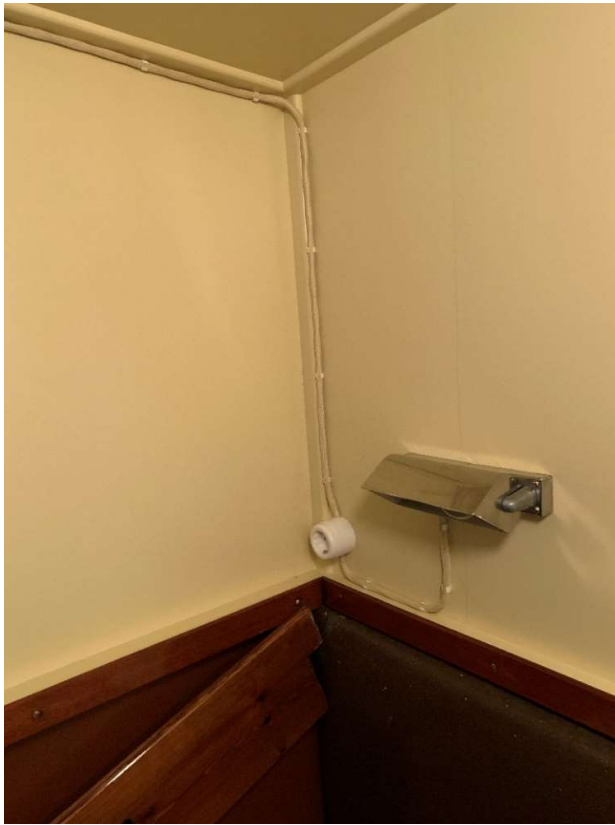
Figur 58 Foto Aarskog elektro  
og her er resultatet etter istandsettinga.

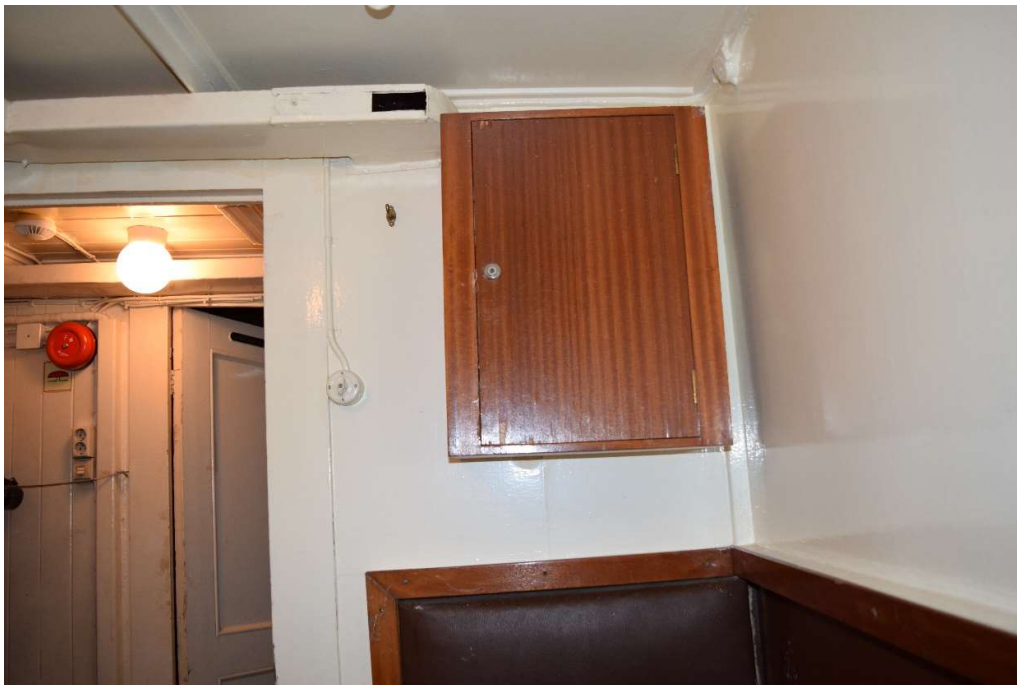
Figur 59 Foto Aarskog elektro  
I kok/styrmannslugar før demontering i 2015.

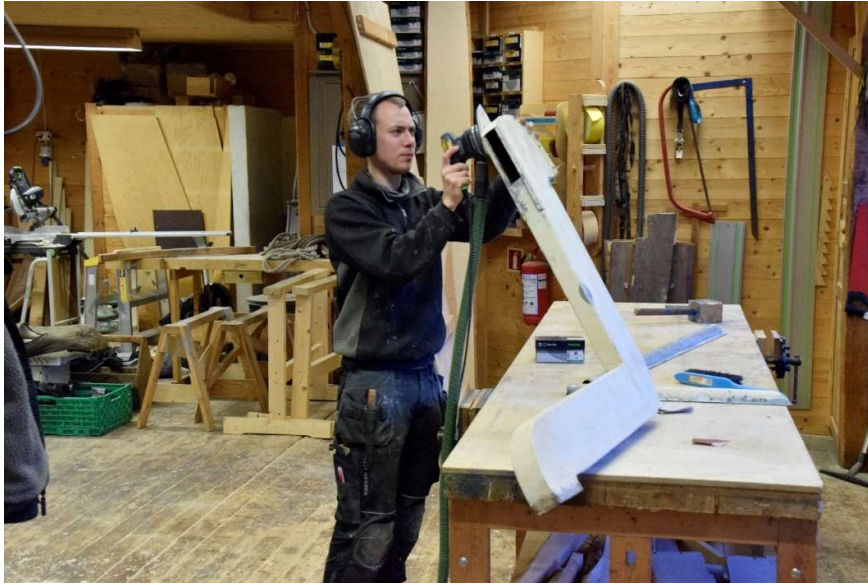
Figur 61 (foto: HFS)

De gamle ventilasjonskanalene ble montert tilbake slik de hadde stått tidligere. Her ser vi Jørgen Myhr i ferd med å fjerne løs maling før remontering.

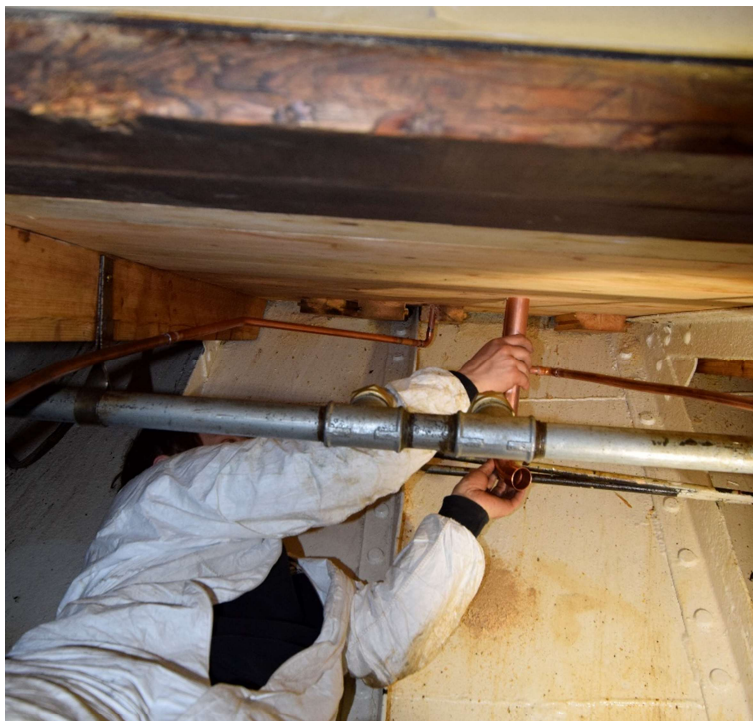
Figur 62 (foto: HFS)

Rørlegger Christoffer Nordås Sørheim i firmaet CNS monterer kobberrør under dørken. VVS anlegget i lugarene er ikke det mest avanserte. Det er kobberrør opp til servantene og stålrøret i forgrunnen som avløp fra vaskene. Ifølge rørleggeren var kobberrørene fra før demontering montert etter ca. 1970 da gjengene var i millimeter.

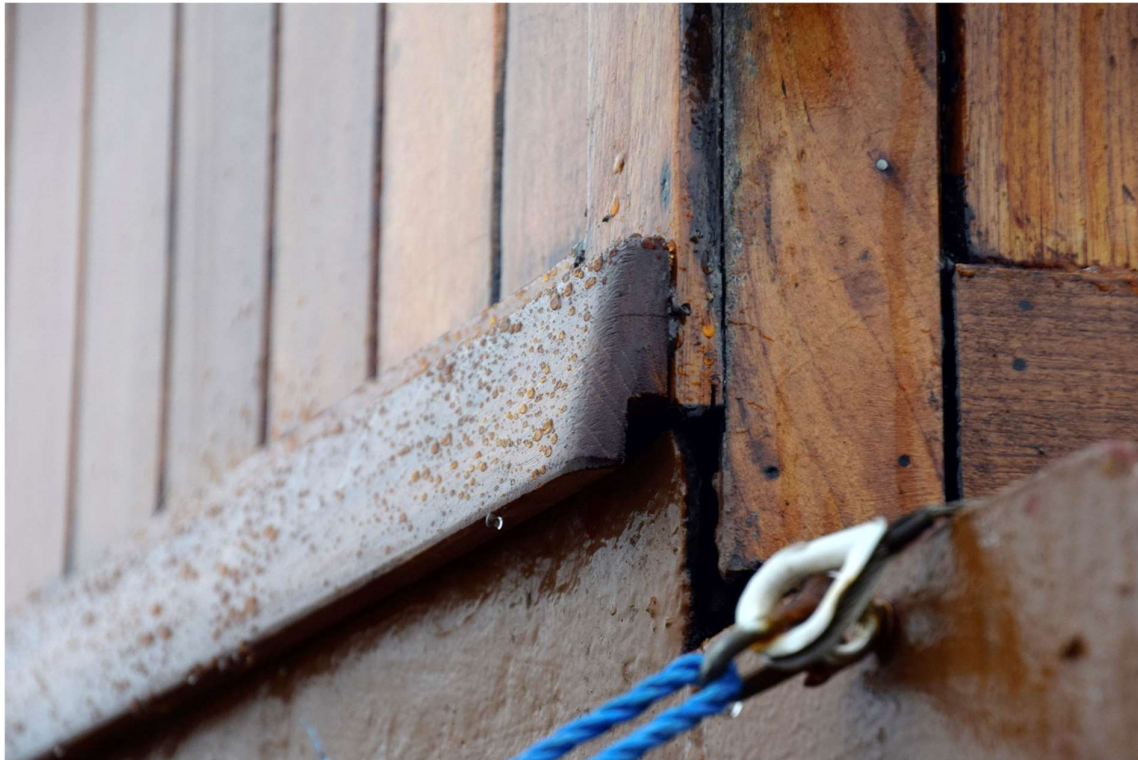
Figur 66 (foto: HFS)

Når vi ser nærmere på overgangen mellom treverk og stål ser vi at det er en stor åpning mellom dem.

Her er den ekstra lista kommet på plass, og vannet som renner ned på styrehusfronten ledes utenfor stålkonten før det drypper ned på dekket.
