# RAPPORT

LUFTFART 2026/03

***Sammendragsrapport om luftfartsulykke i  
sjøen vest for Sotra, Vestland fylke  
28. februar 2024 med Sikorsky S-92A,  
LN-OIJ, operert av Bristow Norway AS***

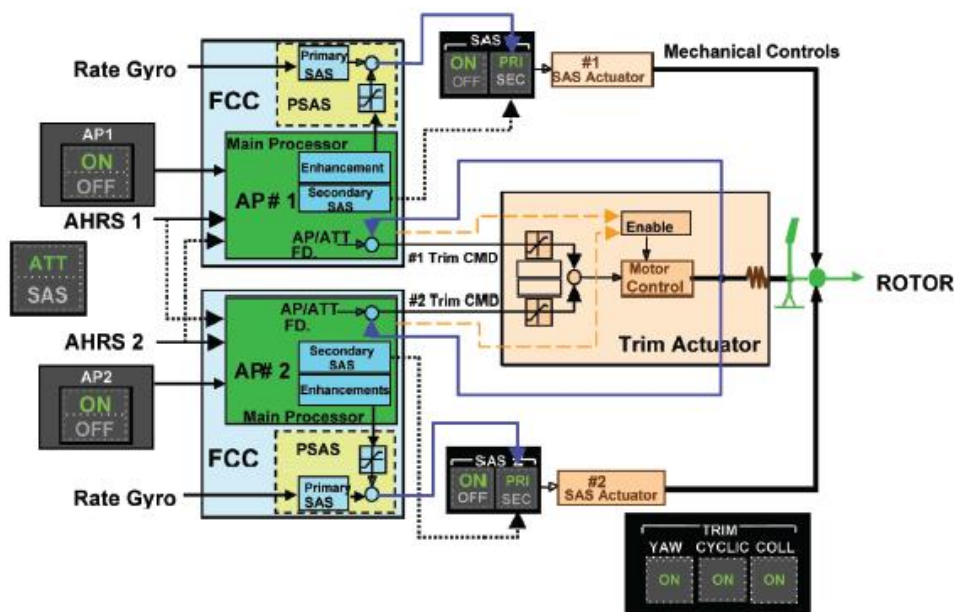
Hjernen til autopilotsystemet er to *Flight Control Computers* (FCC). Disse sender kommandoer til trim aktuatorene som igjen kontrollerer helikopteret, se figur 3. Det er fire trim aktuatorer, en for hver akse: pitch, roll, yaw og collective. Flygeren kan alltid overstyre autopiloten ved behov.

Figur 3: Skjematisk illustrasjon av autopilotsystemet til S-92A. Illustrasjon: Sikorsky/SHK

- Den ene er at pitch trim aktuatoren vil feilrapportere sin egen posisjon til *Flight Control computer*.
- Den andre er at *Flight Control Computer* vil registrere et avvik mellom faktisk stikke-posisjon og kommandert posisjon, selv om det ikke er noe faktisk avvik.

Når *Flight Control Computeren* registrerer et avvik mellom kommandert og faktisk stikke-posisjon på 3 % vil den begrense kontrollsystemets autoritet. Systemet antar da at flygeren overstyrer autopiloten. Denne begrensingen vil påvirke autopilotens mulighet til å gjennomføre *Mark on Top* manøveren som programmert. I dette konkrete tilfellet er det sannsynlig at feilen førte til at en forventet og normal heving av nesen ikke ble stanset av autopiloten som tiltenkt. Dermed fortsatte nesehevingen.
