# Rapport fra restaureringa 2020

## M/S Granvin, LGDC

### Lugarer i akterskipet

M/S Granvin  
Rapport fra restaureringa 2020. M/S Granvin Lugarer i akterskipet  
Morten Hesthammer  
Hardanger Fartøyvernssenter rapport nr. 14-21  
November 2021

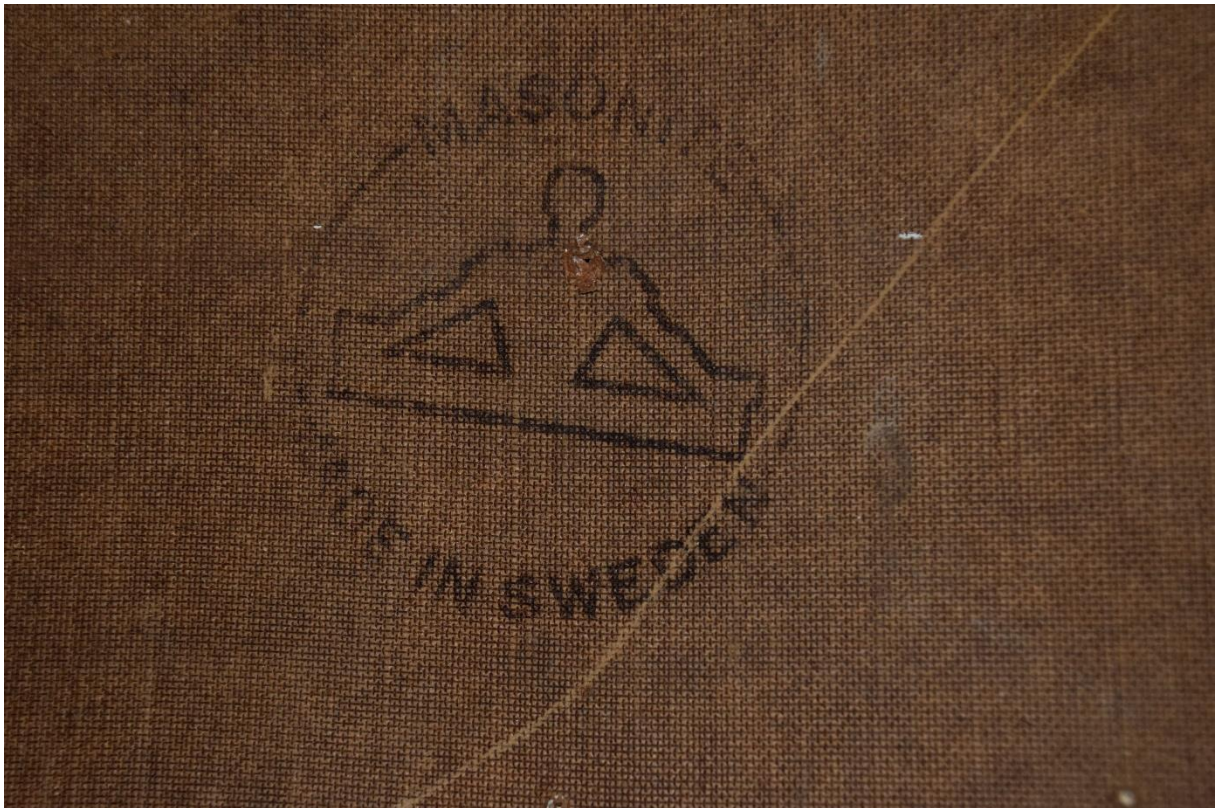
Figur 4 (Foto: HFS)

De gamle sponfiberplatene var stemplet med produsentens logo. Masonite, Huntonit, Brummunit osv. er det samme produktet laget av forskjellige produsenter. Om bord i Granvin var det altså brukt Masonite fra Sverige tidligere.

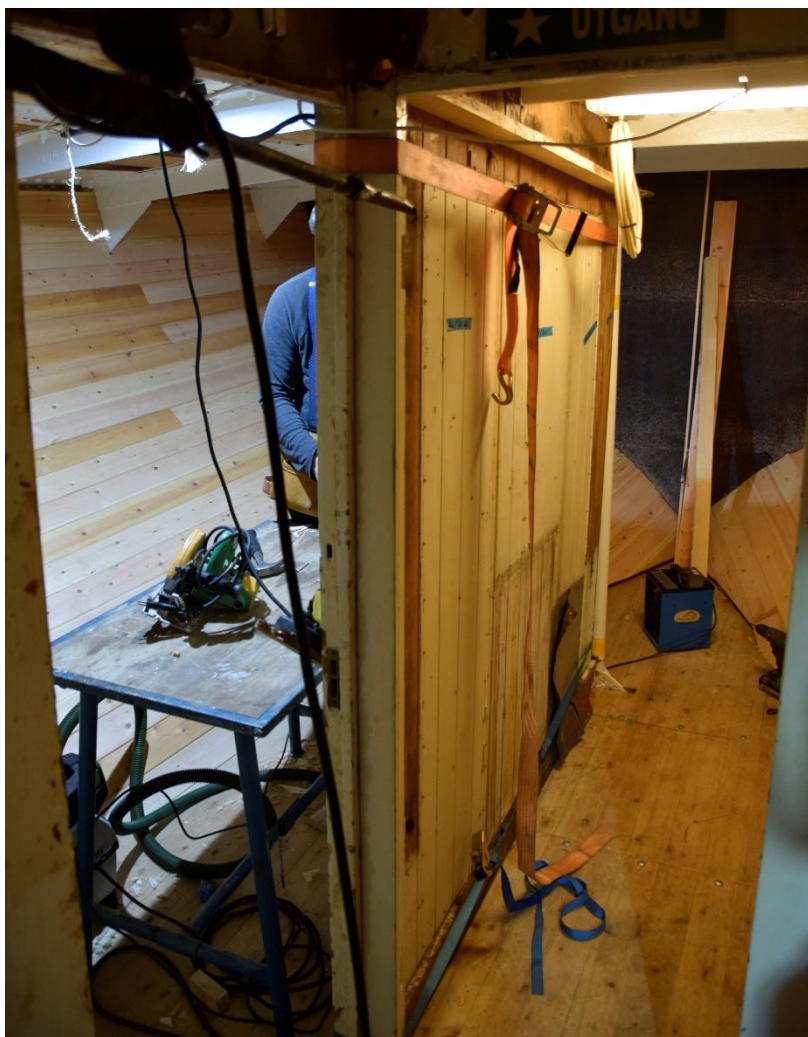
Figur 5 (Foto: HFS).

De gamle skottene var buntet og lagret slik at det var greit å pusle delene sammen igjen. Her har håndverkerne satt opp skilleskottet på styrbord side, og brukt lastestropper for å dra bordene godt sammen før de ble endelig festet.

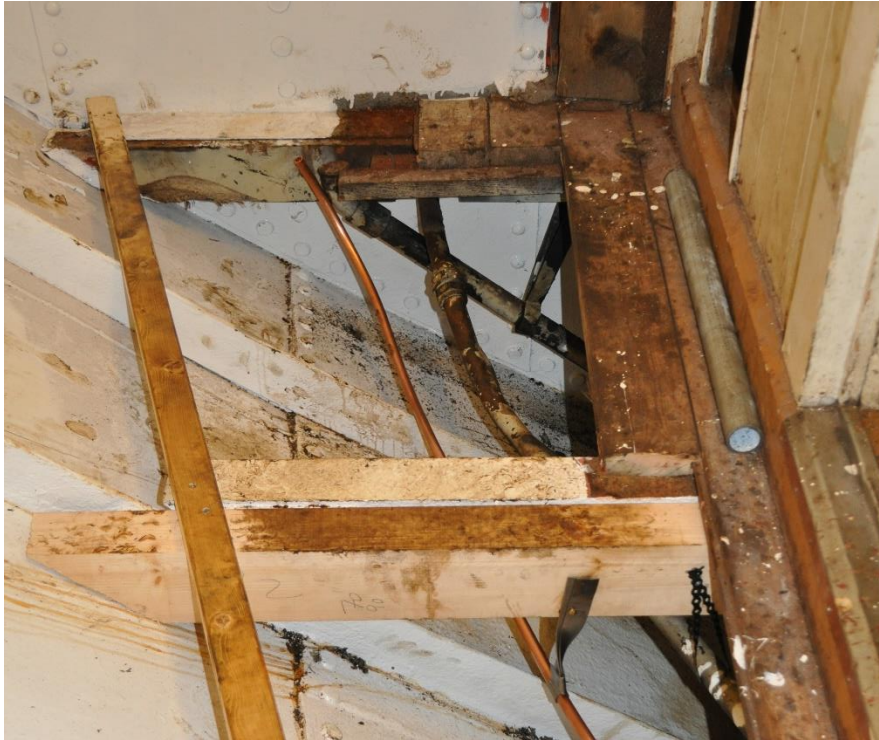
Figur 6 (foto: HFS)

Dørken ligger på stålbjelker, hvor det ligger en 12 x 35 mm trelist ovenpå. På siden av stålbjelkene er det lagt et spikerslag av tre som dørken er spikret til med 3'' varmgalvanisert trådspiker.

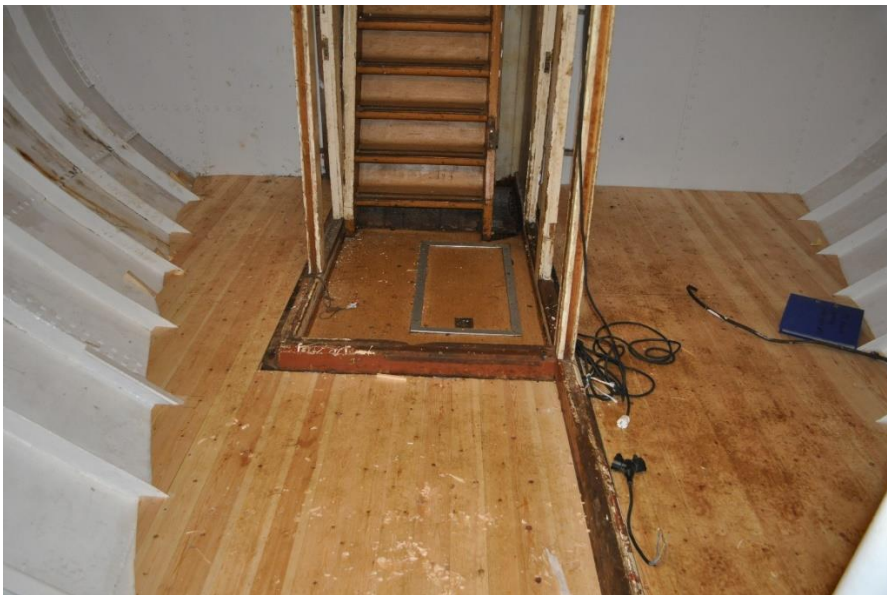
Figur 7 (foto: HFS)

Gangen og trappa ble aldri demontert under plateskiftet. Innenfor rammene til gangen er dørken den gamle, mens den resterende dørken ble lagt på nytt.

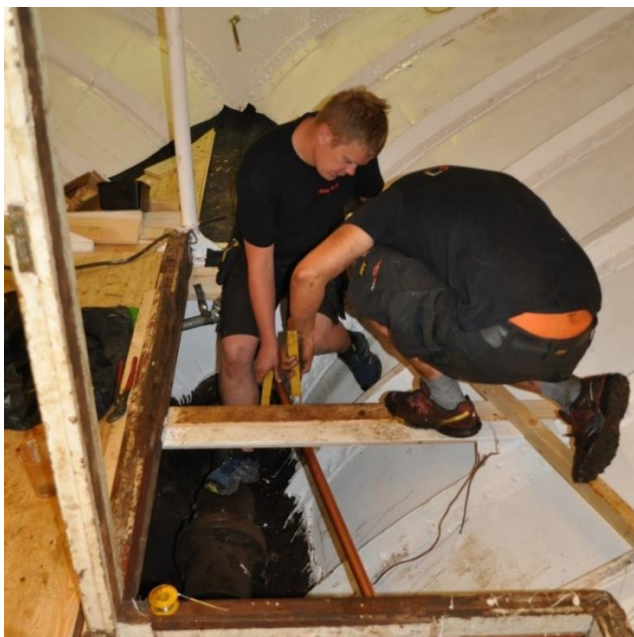
Figur 8 (foto: HFS)

Rørleggerne Brekke og Lie monterer hovedrørene til vann og avløp. En del av de gamle rørene ble brukt om igjen, ref. figur 3. Selv ikke de gamle rørene kan være eldre enn 1970-tallet ifølge rørleggerne, for systemet for å skjøte rørene kom først på markedet da.

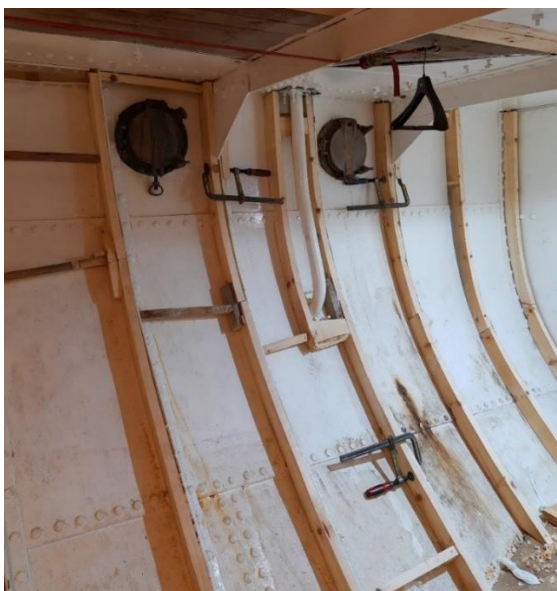
Figur 9 (foto: HFS)

Spikerslagene på skutesidene er formet etter spantene, og stikker så vidt lengre inn i rommet enn spantekammen. Her ser vi at noen av dem har blitt kilt fast, og således er klare. Å kile fast spikerslagene på dette viset ser ut til å være den vanligste måten å feste spikerslagene til spantene før andre verdenskrig. Alternativet var å bore huller i spantekammene og feste spikerslagene med spiker, skruer eller bolter. Et stykke etter krigen begynte man å skyte spikerslagene fast til spantene med spikere.

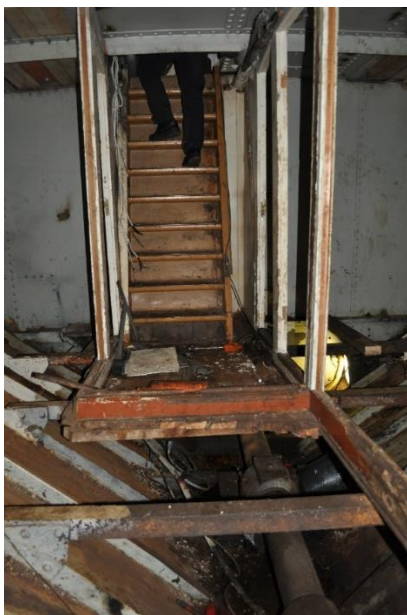
Figur 13 (foto: HFS)

Situasjonsbilde fra 2017. Skrogarbeidet i akterskipet er ferdig og som vi ser står gangen med enkelte deler til skilleskottene tilbake. I 2017 ble nye dørkbord spleiset inn med disse gamle.

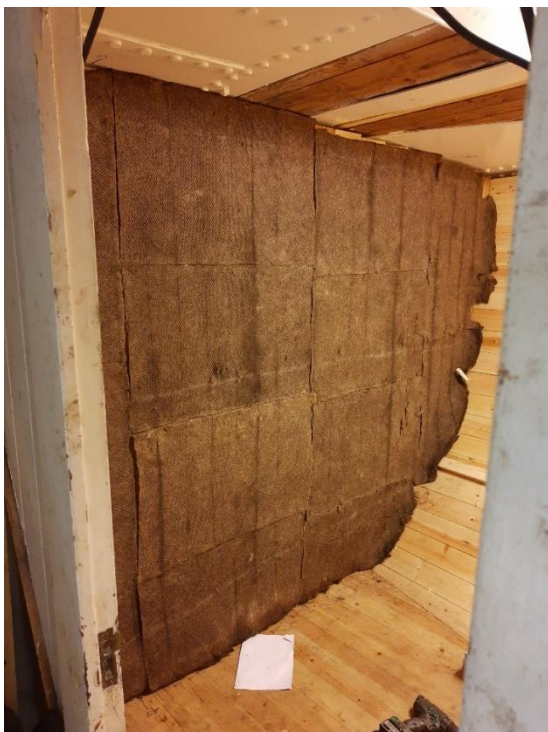
Figur 16 (foto: HFS)

Filtmattene er brukt opp igjen, så godt som mulig. Der det manglet småbiter ble det lappet inn med tre lag tjærefilt.

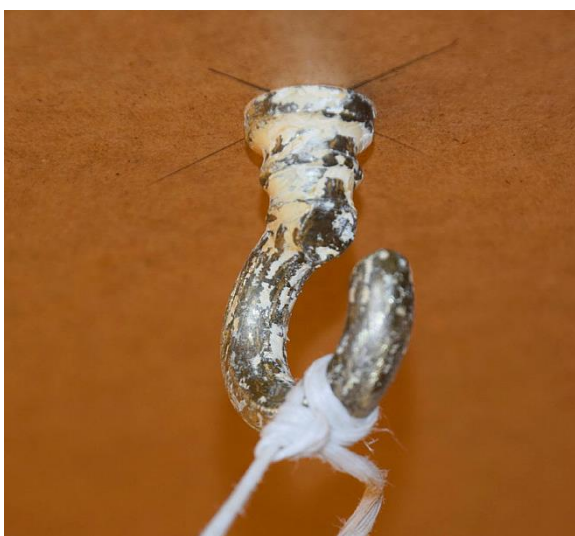
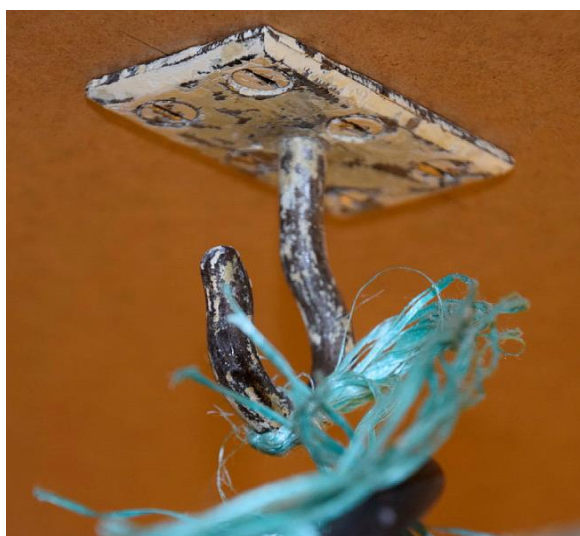
Figur 22 (foto: HFS).

De gamle krokene i taket kom tilbake på sin plass. Typen til venstre er den det finnes flest av om bord. Den har en lang treskrue som går helt opp i dekket over, mens typen til høyre er skrudd til panel og spikerslag.

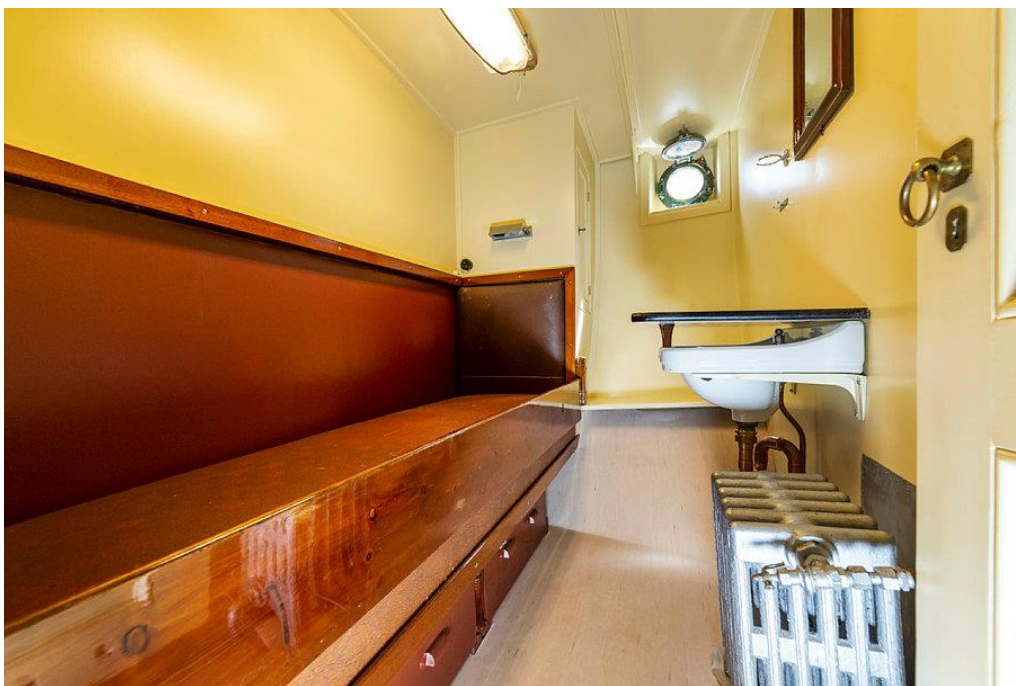
Figur 28 (foto: HFS).

2. styrmannslugaren remontert, med unntak av det elektriske anlegget. Elektrikerarbeidet ble i all hovedsak gjort etter at båten var levert tilbake. Ryggputa er trukket på nytt.

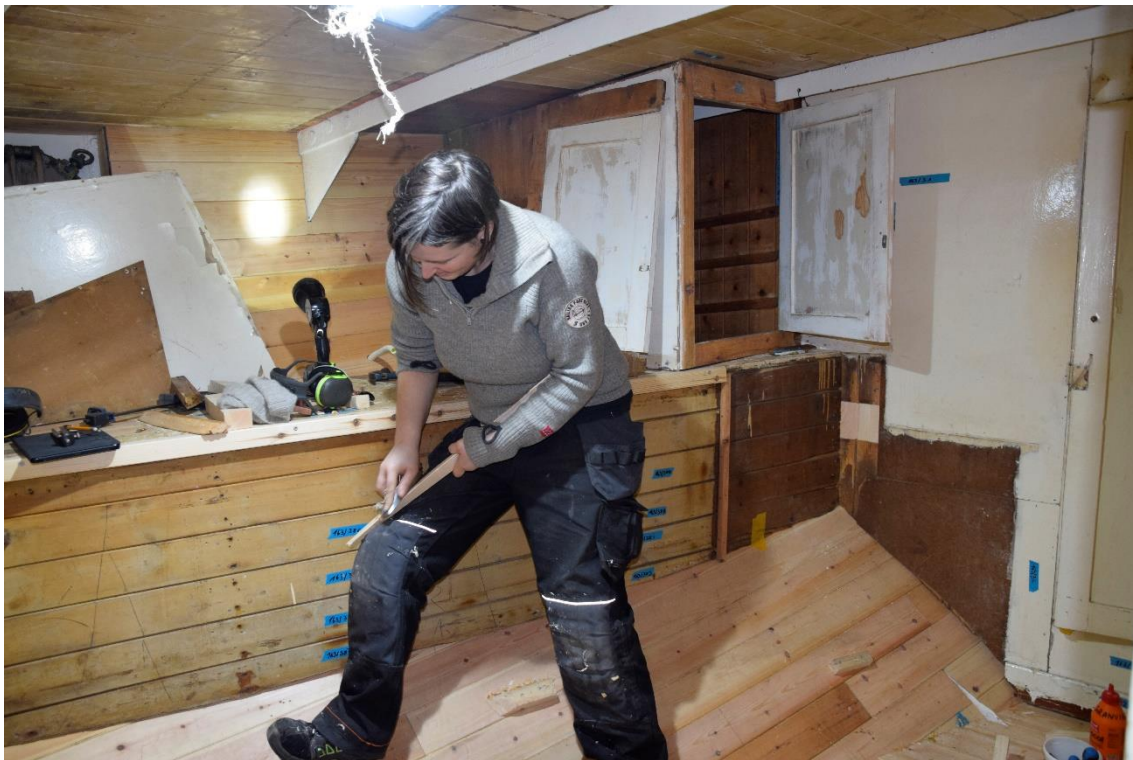
Figur 30 (foto: HFS).

Kamilla Snemyr har montert tilbake store deler av den gamle innredningen, og sporene på de gamle delene taler sitt tydelige språk om hvor det mangler deler og hva som er malt i hvilke farger.

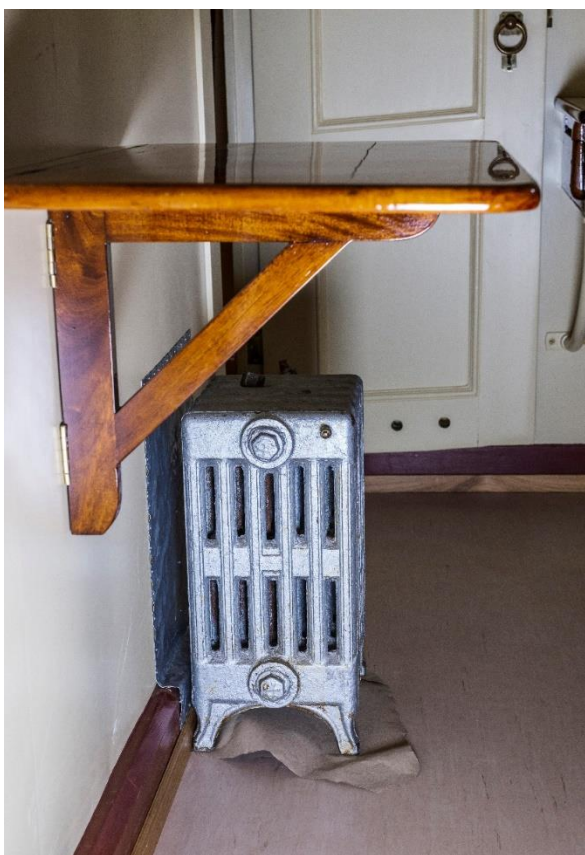
Figur 33 (foto: HFS).

De gamle varmeovnene ble ikke satt i stand, og hvor opprustede de er innvendig vet vi ikke. Nye vannrør er ikke montert da sentralfyret om bord ble fjernet i 1998. Ovnene er således staffasjen, men siden de har et uttrykk som hører hjemme i lugaren ble de plassert tilbake der de sto.

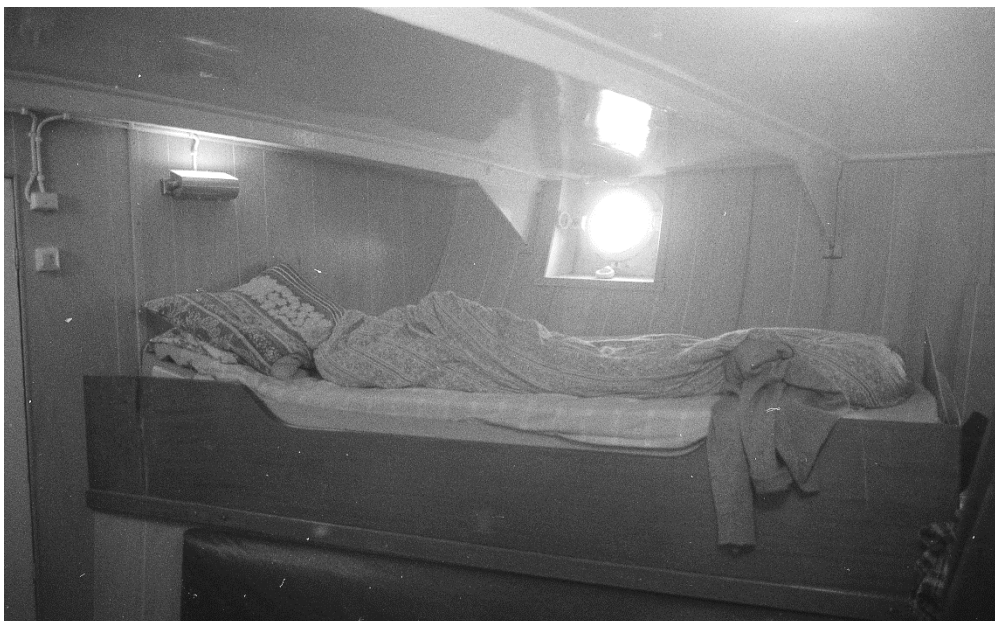
Figur 37 (ukjent fotograf)

Etter at basen Jørgen Myhr var undrende til om ikke det skulle være en ekstra ventil i lugaren måtte vi på jakt etter foto fra perioden før hudplatene ble skiftet. Og så dukket dette bildet opp. Her er det ingen tvil om at lugaren har hatt en lysventil i akterenden av køya også. Den fremre var på plass allerede.

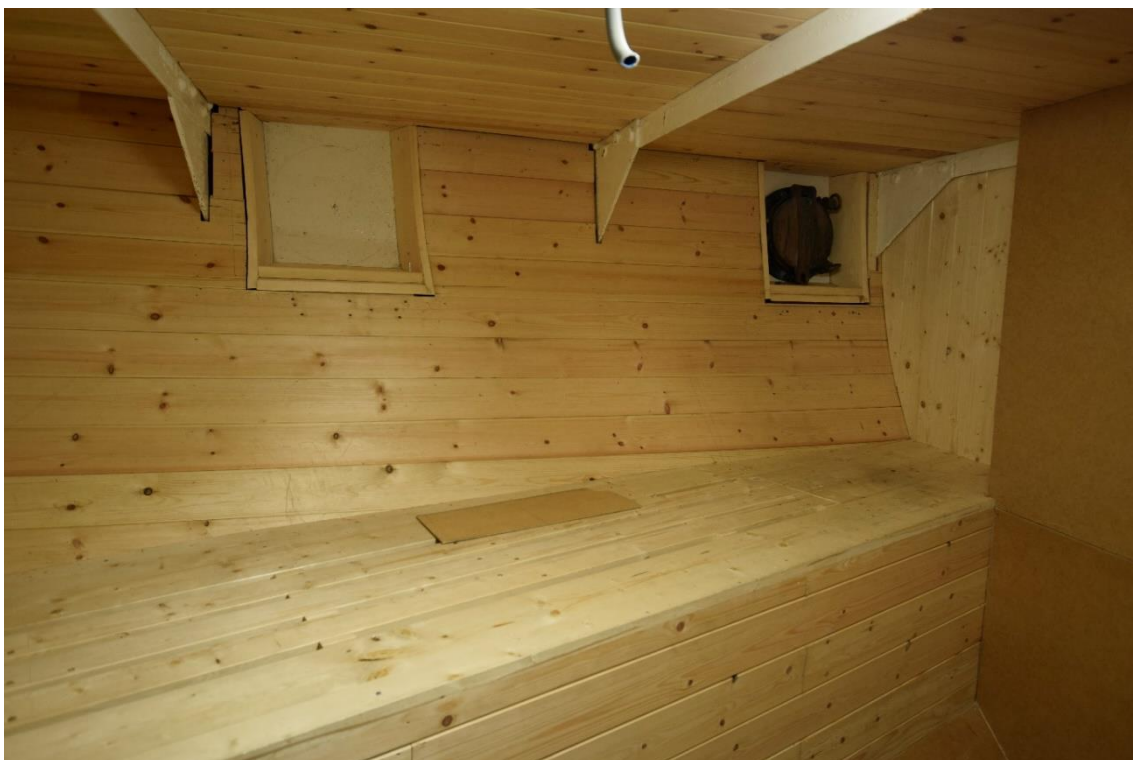
Figur 40 (foto: HFS).

I lugaren ventet ventilkassa på sin lysventil. Det måtte skaffes en som gikk i par med de resterende om bord.

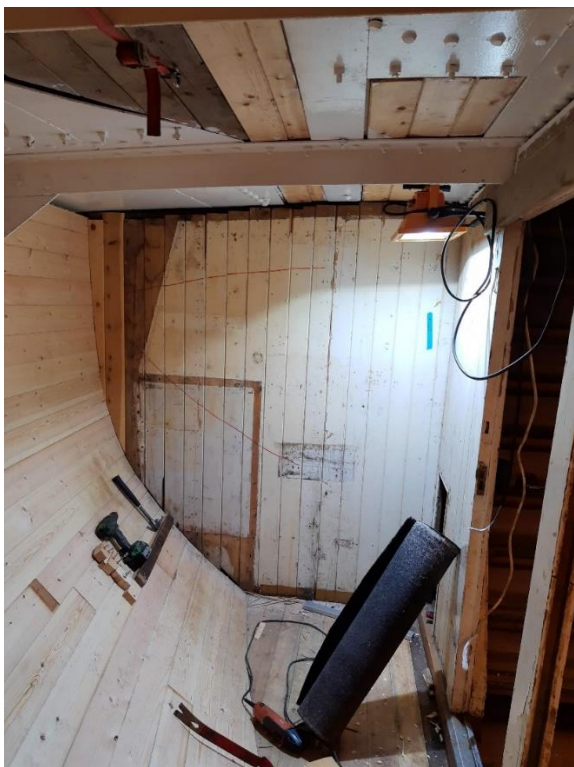
Figur 45 (foto: HFS)

Her er det samme skottet ferdig kledd. Kun et par bord ut i borde måtte lages nye. Det betød at vi hadde de gamle sporene å gå etter når det gjaldt køye.

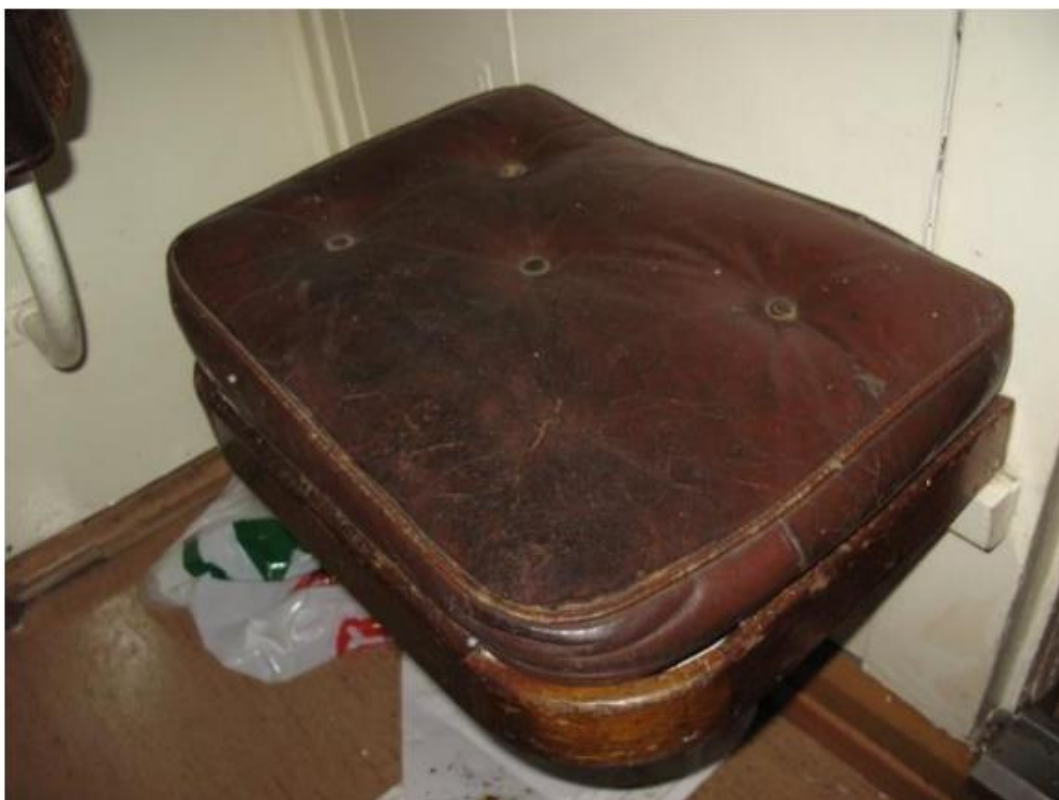
Figur 47 Foto Erik Småland, Riksantikvaren

I 2. maskinistlugaren var det tidligere en klaffebenk, som her er avfotografert i vedlegget til fredningsdokumentasjonen for Granvin. Denne benken med pute kom ikke med da de demonterte delene i området ble sendt til Norheimsund.

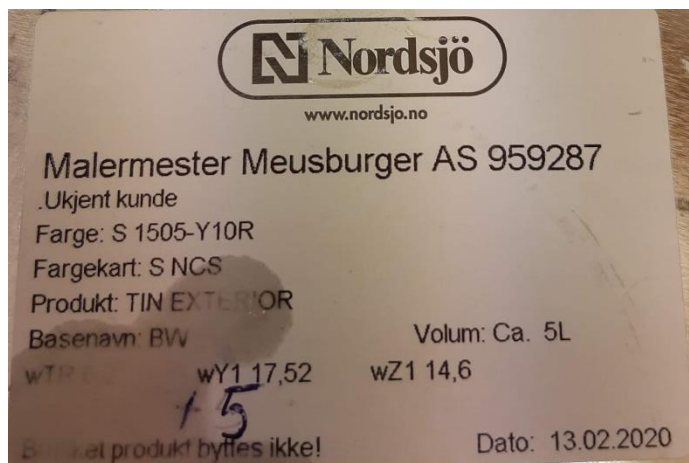
Figur 51 (foto: HFS)

Alle rommene er malt med alkydøljemaling fra Nordsjø.

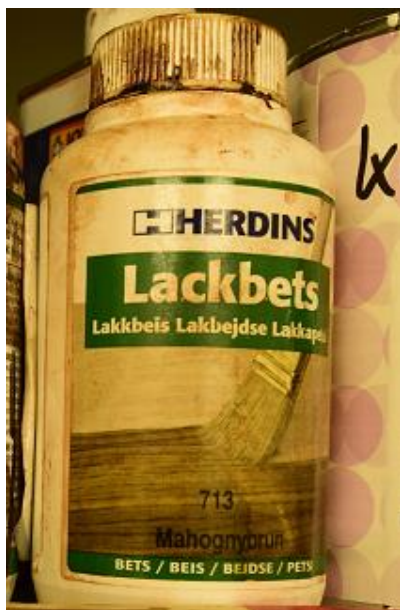
Figur 52 (foto: HFS)

De delene som er lakkerte, dvs. speilrammer, sengevanger og møbler, er beiset med mahognibrun beis før det ble lakket med Ravilakk.

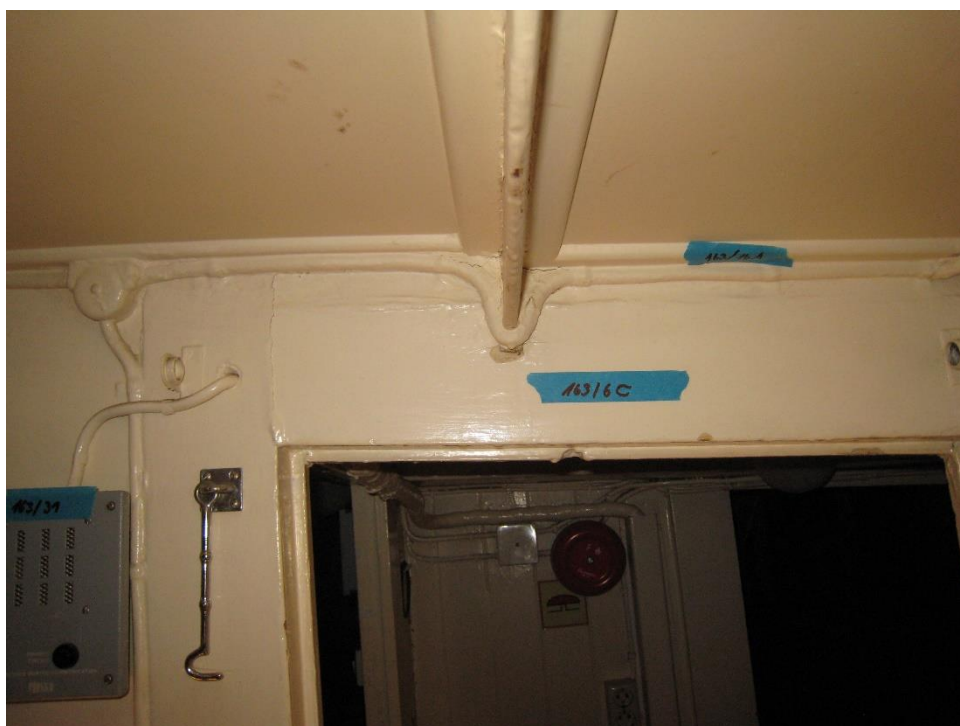
Figur 53 Foto Aarskog elektro

Slik så det ut inne hos restauratøren før demontering.

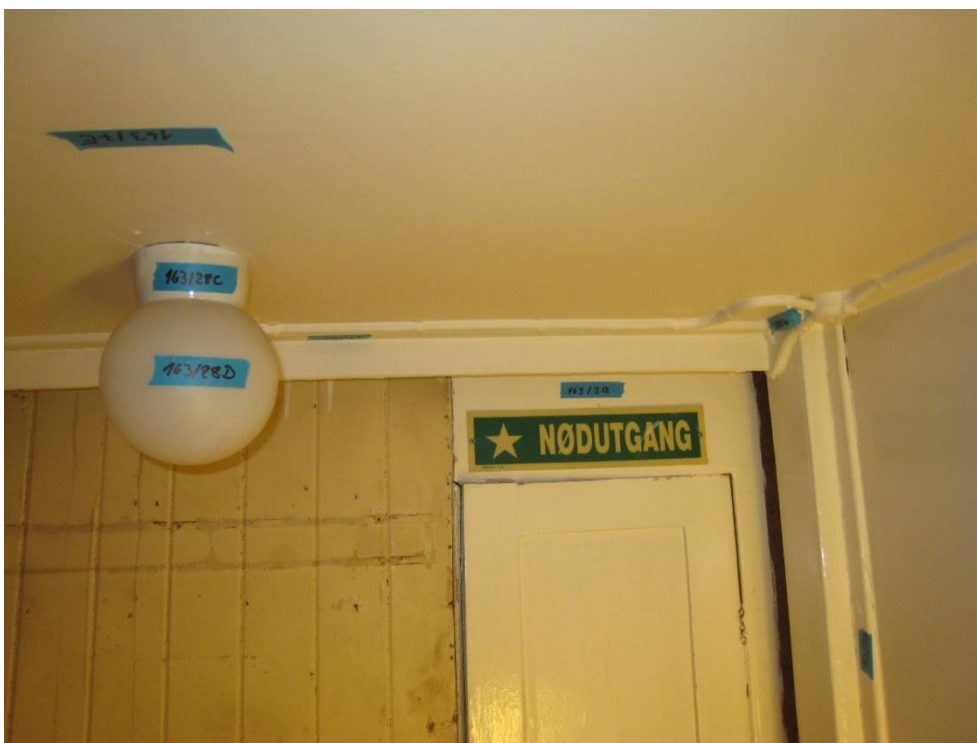
Figur 55 Foto Aarskog elektro

I restauratørlugeren ser vi her mot stores. Bildet er fra demonteringsperioden i 2015.

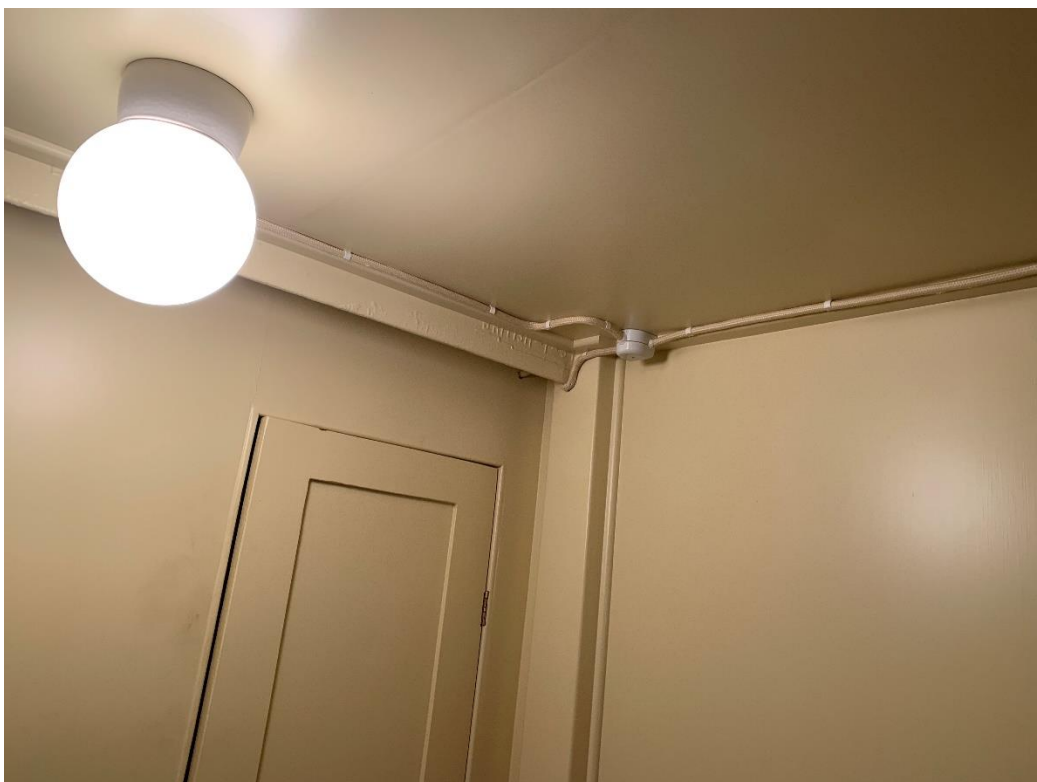
Figur 56 Foto Aarskog elektro

Her er alt tilbake i 2020 i samme område.

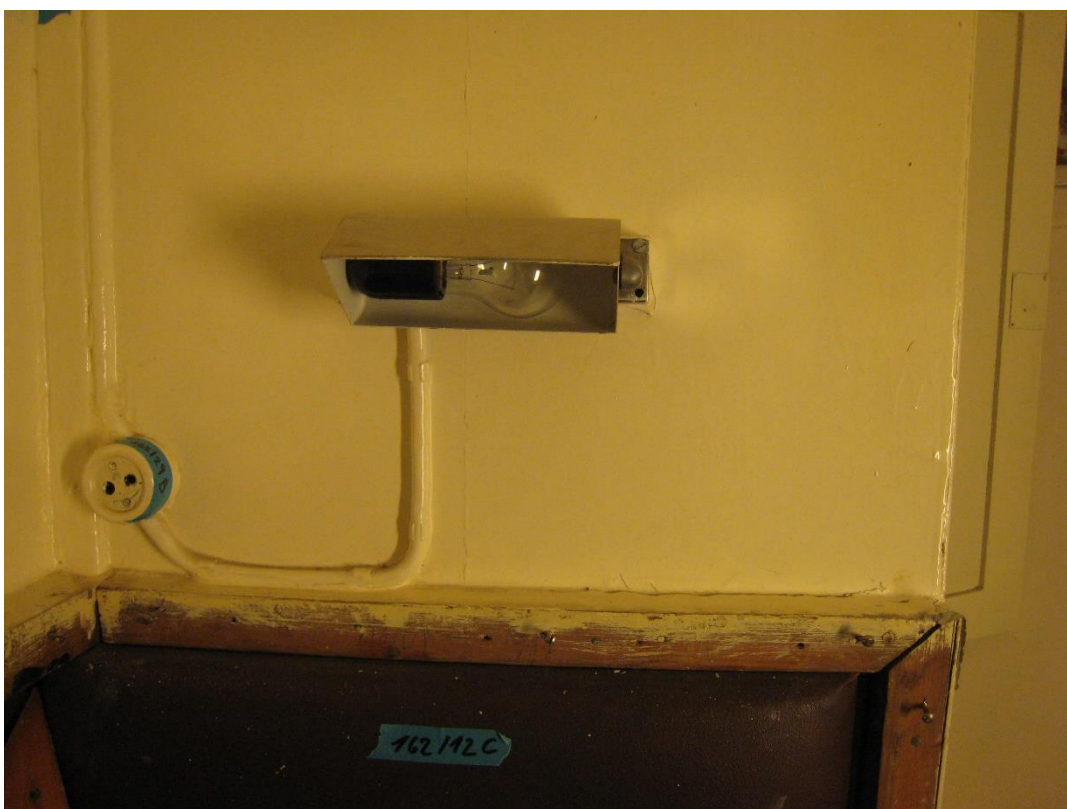
Figur 57 Foto Aarskog elektro

Dette er leselampe inne på kok/styrmannslugar før demontering.

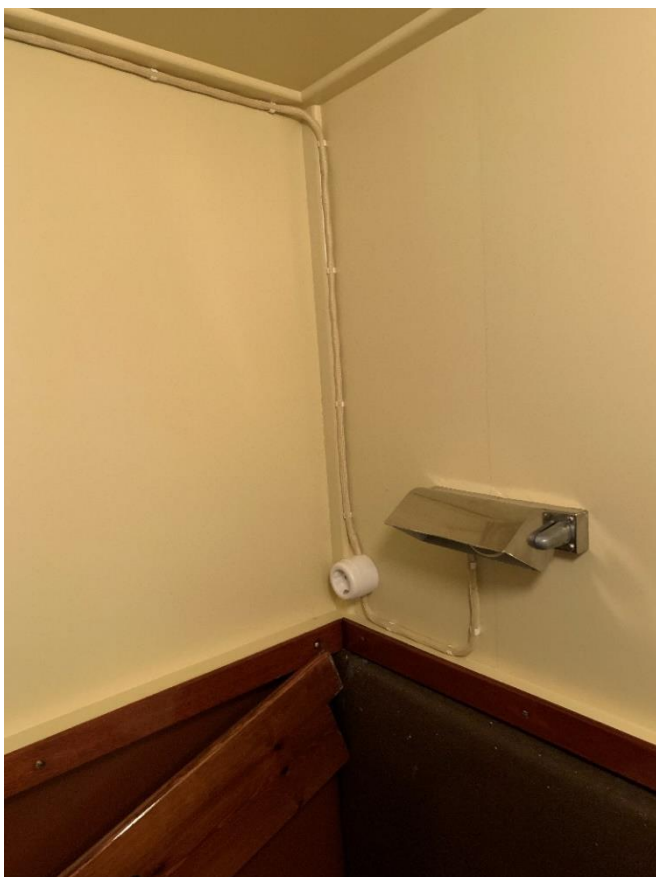
Figur 58 Foto Aarskog elektro  
og her er resultatet etter istandsettinga.

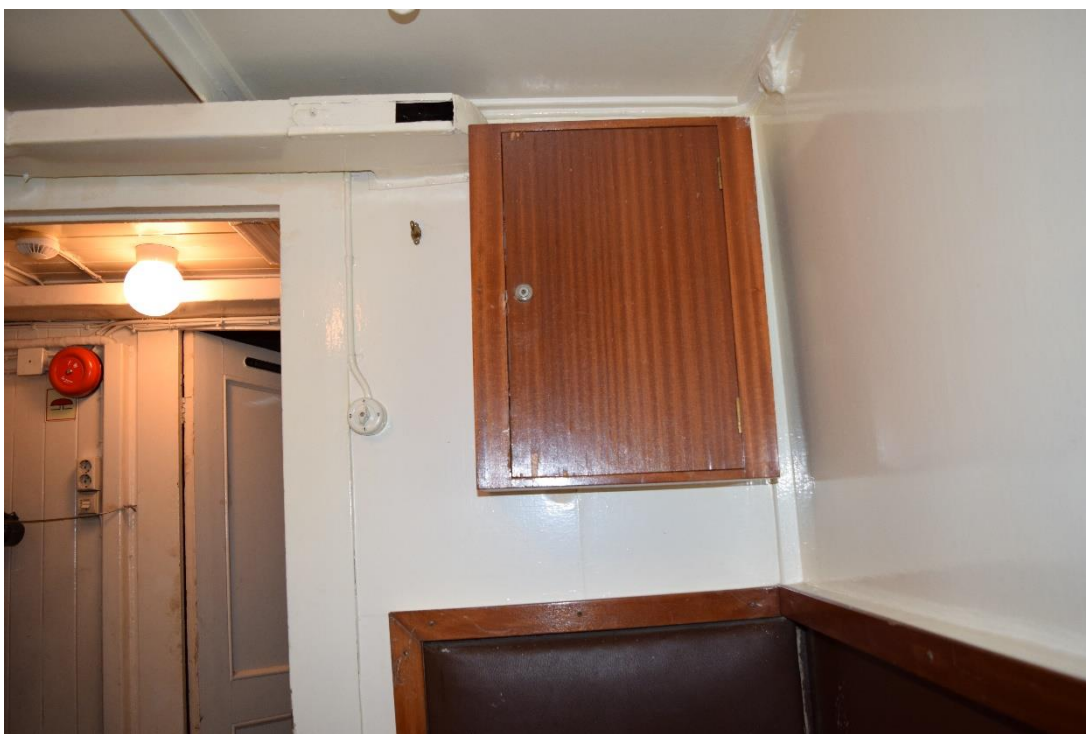
Figur 59 Foto Aarskog elektro  
I kok/styrmannslugar før demontering i 2015.

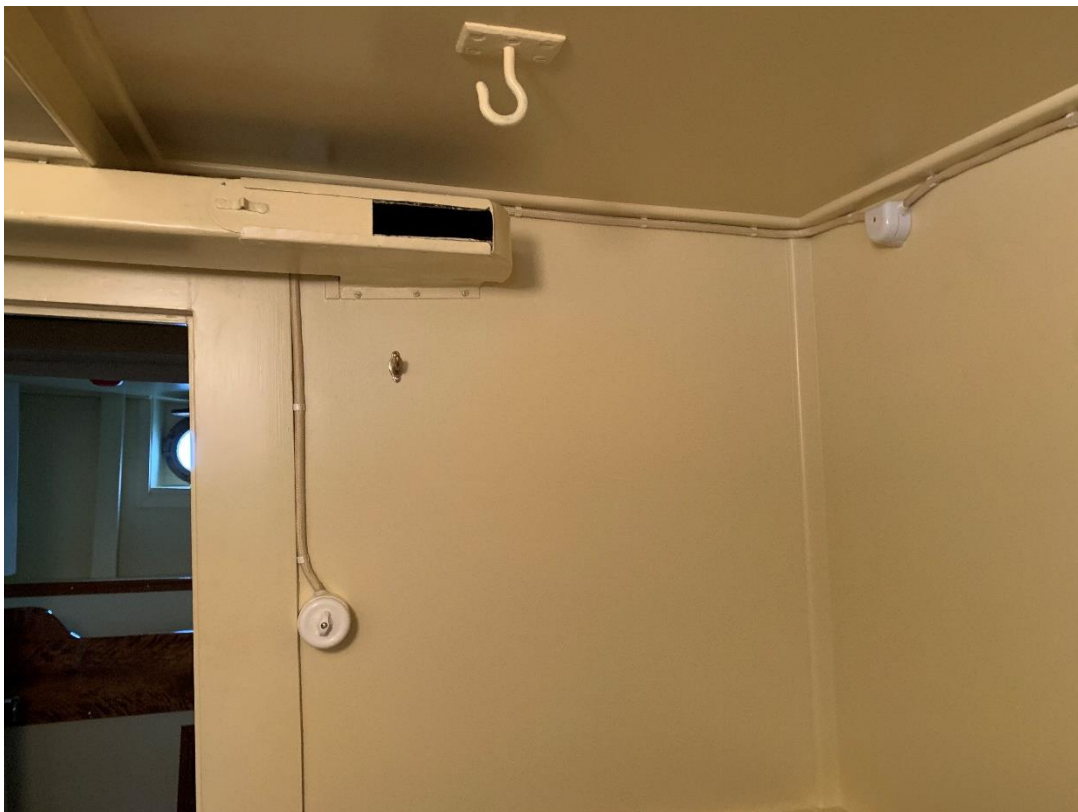
Figur 60 Foto Aarskog elektro

Resultatet i 2020. Her legger vi merke til at skapet ikke har kommet på plass igjen. Det ble bevisst utelatt da det ikke hører hjemme i verneperioden.

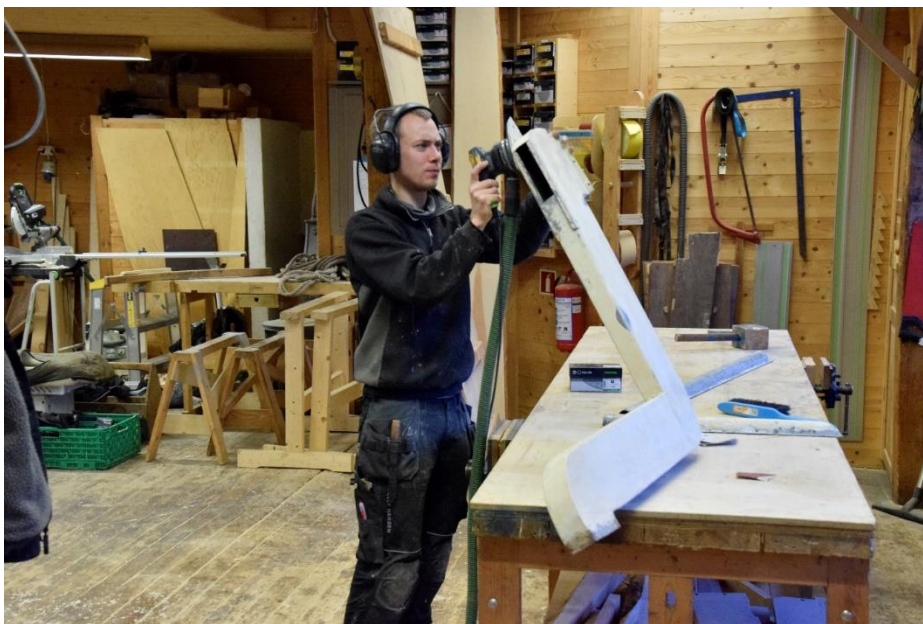
Figur 61 (foto: HFS)

De gamle ventilasjonskanalene ble montert tilbake slik de hadde stått tidligere. Her ser vi Jørgen Myhr i ferd med å fjerne løs maling før remontering.

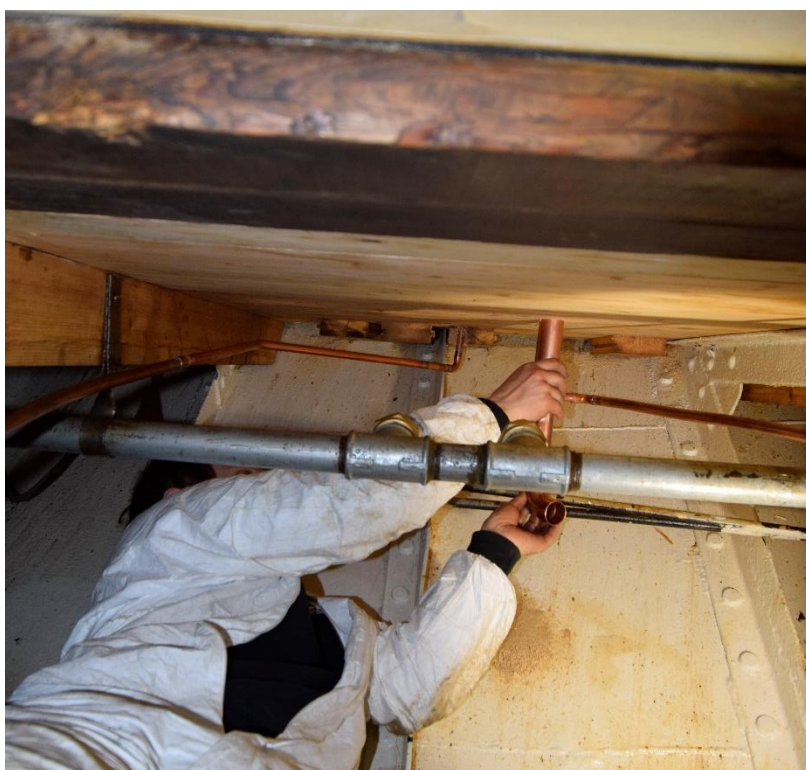
Figur 62 (foto: HFS)

Rørlegger Christoffer Nordås Sørheim i firmaet CNS monterer kobberrør under dørken. VVS anlegget i lugarene er ikke det mest avanserte. Det er kobberrør opp til servantene og stålrøret i forgrunnen som avløp fra vaskene. Ifølge rørleggeren var kobberrørene fra før demontering montert etter ca. 1970 da gjengene var i millimeter.

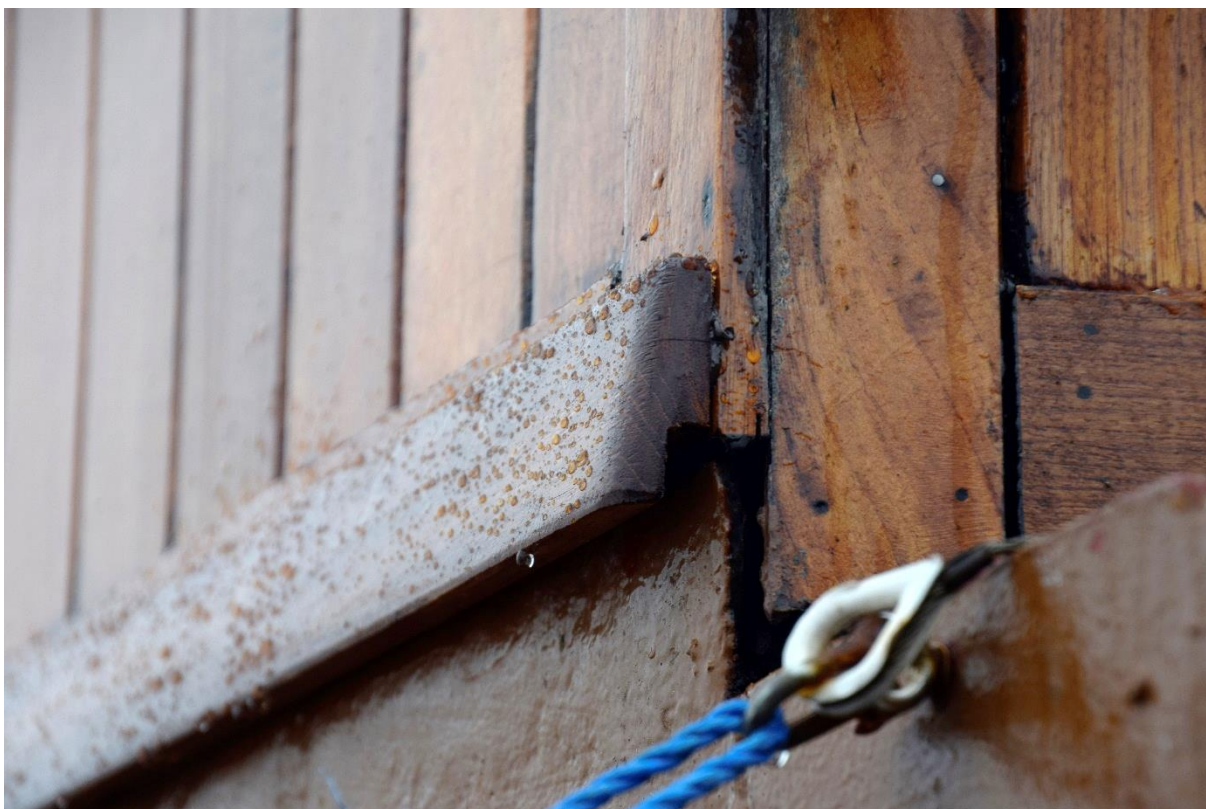
Figur 66 (foto: HFS)

Vi har inntrykk av at det har vært åpent mellom panelet og stålplata i fronten i mange år, og både dekk, strekkplate (ser vi av rustvann unnenfra), og sålen til selve styrehuset har fått gjennomgå. Styrehusets fundament er i all hovedsak råteskadd i fronten. Å utbedre dette er en større operasjon, så etter en samtale med eierne ga de oss i oppdrag å sette på en ekstra list i fronten for å hindre at like mye vann trenger inn. Vi har selvsagt gjort hva vi kan for å hindre vann i å trenge inn i det hele tatt, men her er et utall av muligheter for noe vann i å fortsette å forderve treverket. Fronten er av pløyde teakbord med en liten fas, og her kan det selvsagt komme vann inn. Panelet er lakket et utall ganger, så det ser tett ut, og uansett vil lista vi har montert være en stor midlertidig forbedring.

Her er den ekstra lista kommet på plass, og vannet som renner ned på styrehusfronten ledes utenfor stålkannten før det drypper ned på dekket.
