# Rapport fra restaurering av **Jakt Mathilde, LILK** Diverse skrogarbeid og noe utskifting i riggen i 2021

Rapport nr. 15-21  
Hardanger Fartøyvernssenter

Rapport fra istandsetting av jakt Mathilde. LILK.

Hardanger Fartøyvernssenter rapport nr. 15-21

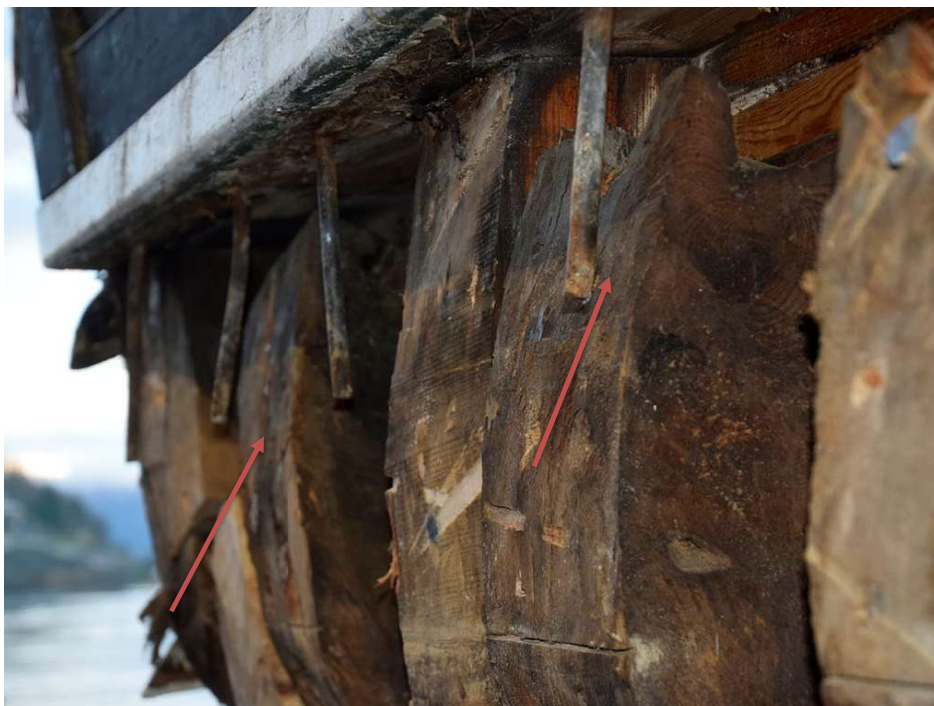
**Figur 7** I akterskipet er Mathilde lagt noe ut i forhold til opphavet. Vi kan se på de to spantetoppene, merket med rød pil, at toppen legger seg innover, mens rekkestøtta og tømmeret i hekken er mer oppreist. Den øverste bordgangen har altså ligget en del mer innover oppunder skandekket enn det vi ser i dag. Vi var klar over dette før vi hudet opp på nytt, men siden vi kun skulle jobbe på styrbord side fulgte vi dagens fasong slik at det fortsatt et likt fra side til side.

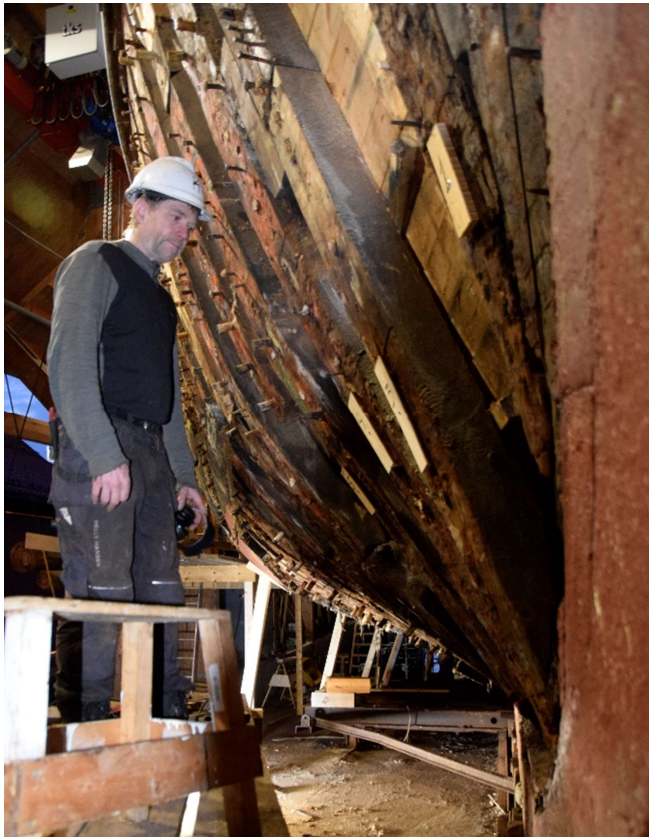
**Figur 9: Basen for istandsettingen, Kasper Krogh Hansen, inspiserer treverket og danner seg et bilde av hva som må skiftes ut. Her har vi fjernet hudplanker fra oppunder dekk til kjølen.**

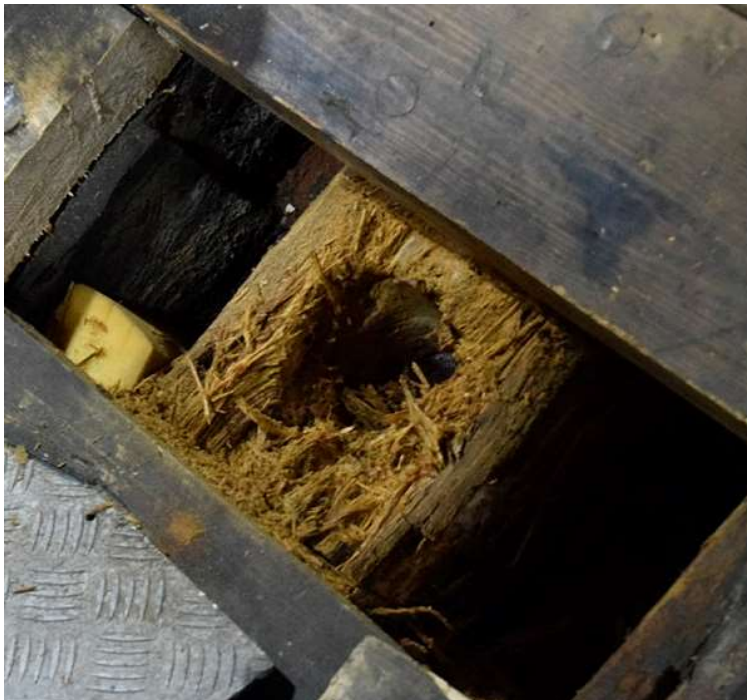
**Figur 10 Sjøfartsdirektoratets inspektør krevde alle gjennomføringer ut for å se til at det ikke var tæring i dem eller i tømmeret. Rundt sjøvannsventilen var det "lutråte" i spantet.**

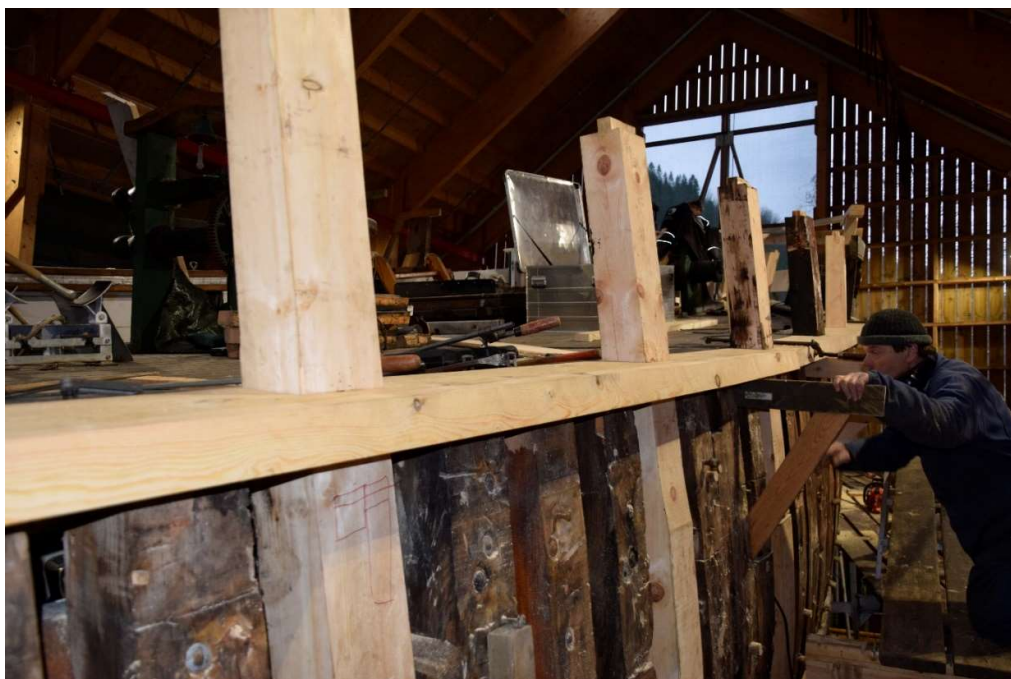
**Figur 18** Terje Skorpen i gang med å lage et par nye biter skandekk. Her ser vi at det er skiftet ut en hel del rekkestøtter på styrbord side. Rundt rekkestøttene er en typisk lekkasjeplass, og derfor var det råteskader i både skandekk og rekkestøtter.

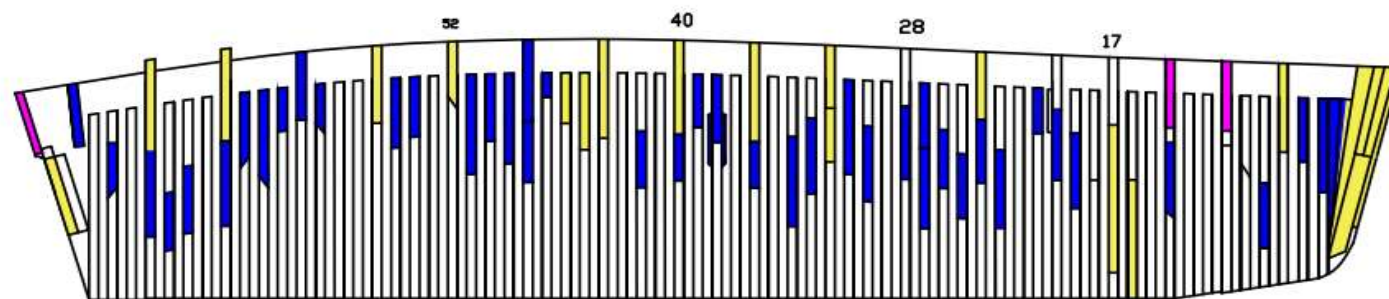
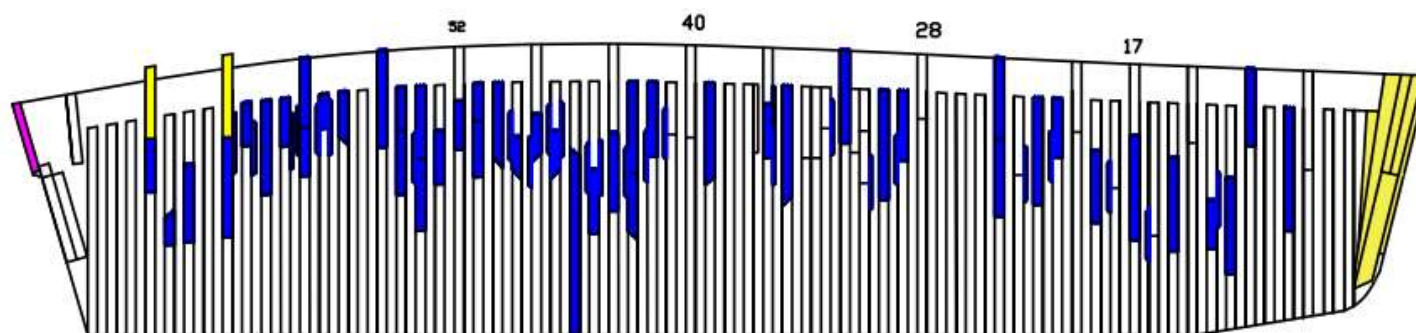
Mathilde, spant skiftet i år 2021

Spant skiftet i 1989

Skiftet i perioden 2000 - 2015

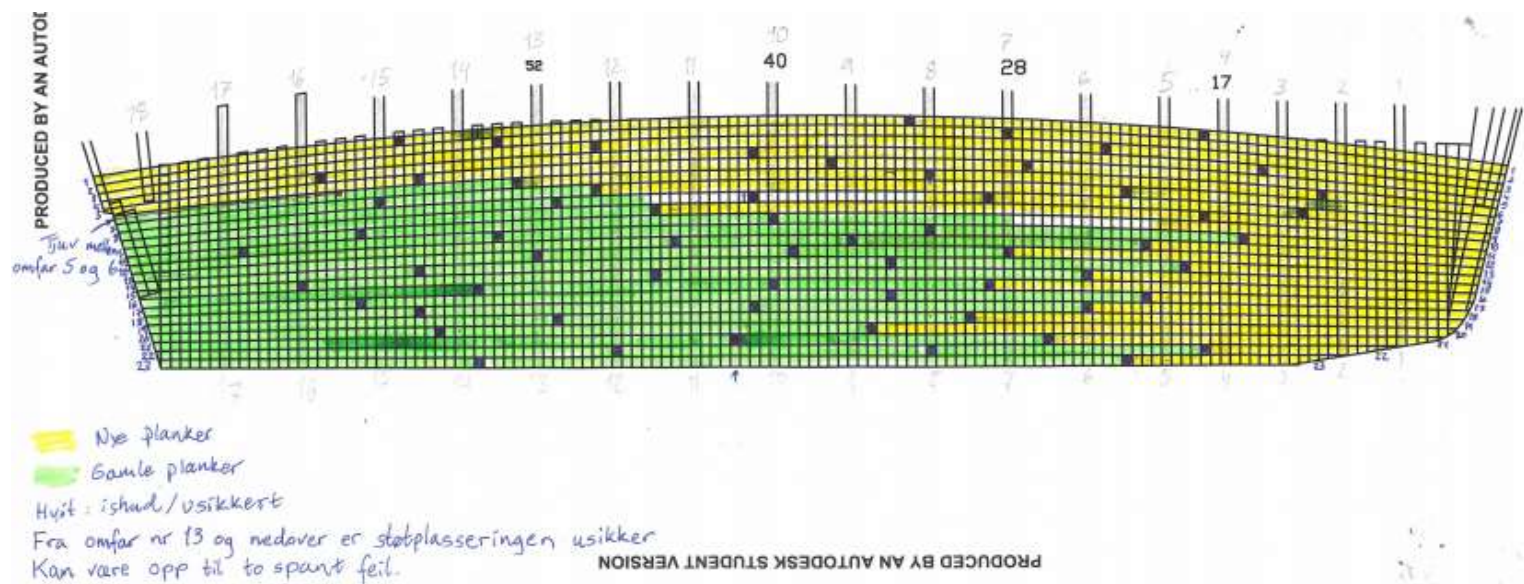
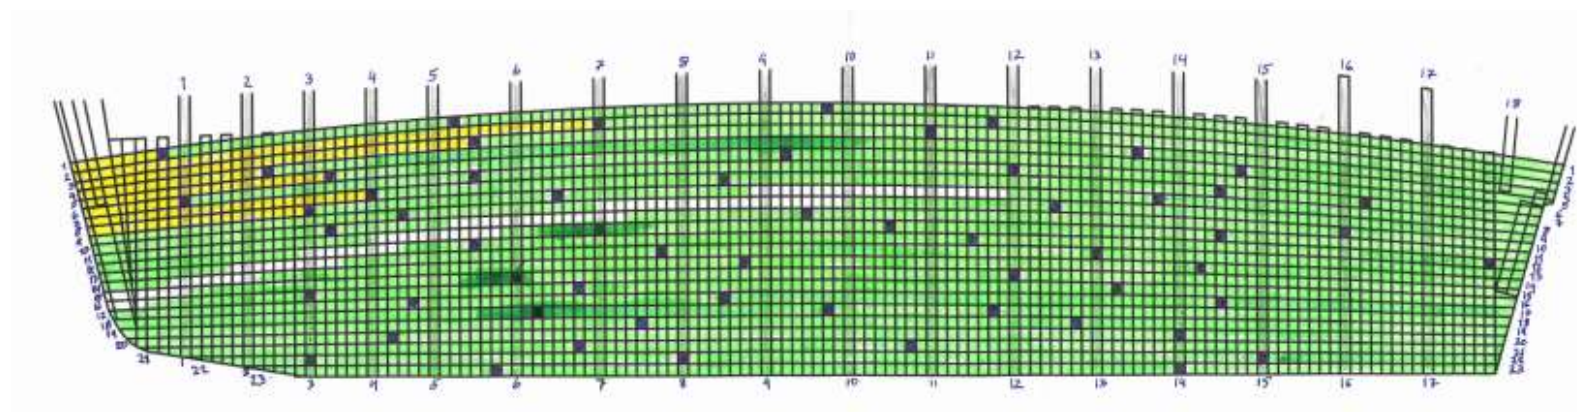
I forbindelse med skifte av spantedeler på styrbord side ble det fjernet en hel del hudplanker. I øverste bordgang var det råteskader rundt en del rekkestøtter, nedover langs stevnen og videre nedover i blankholtet. I og med at det ble skiftet ut så mye av fribordet fjernet vi til og med barkholtet på denne siden. Grunnen til at vi fjernet noen meter med frisk material var for å kunne rette opp løpet i plankene på denne siden.

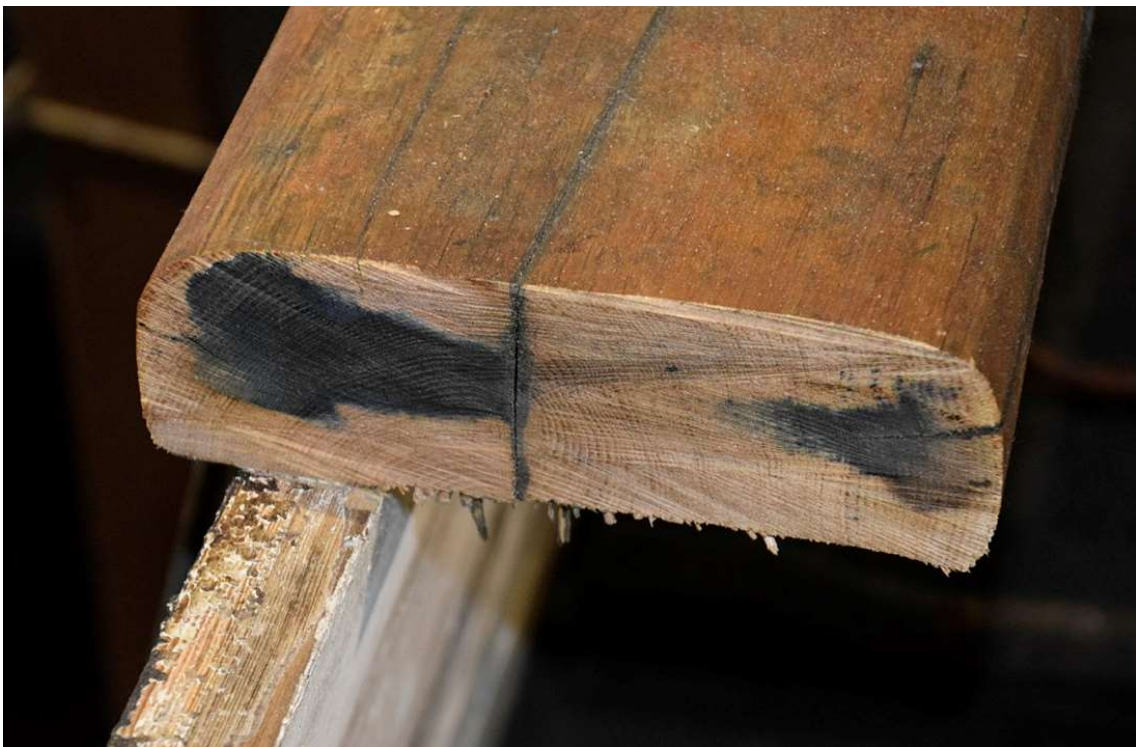
**Figur 36 Topprekke i eik i perioden 1989 - 2020.**

Rekkeplata var fram til denne restaureringa av eik, noe som ble satt på under restaureringa i perioden 1984 – 89. Både fotografier og hukommelsen til den tids faglige leder, Kristian Djupevåg, bekrefter at

det før denne perioden var furu rekke. Vi har derfor gått tilbake til furu. Djupevåg forteller i samtale at det ikke var annen grunn til forandringen enn at han godt likte å lage enkelte ting på båtene i eik.

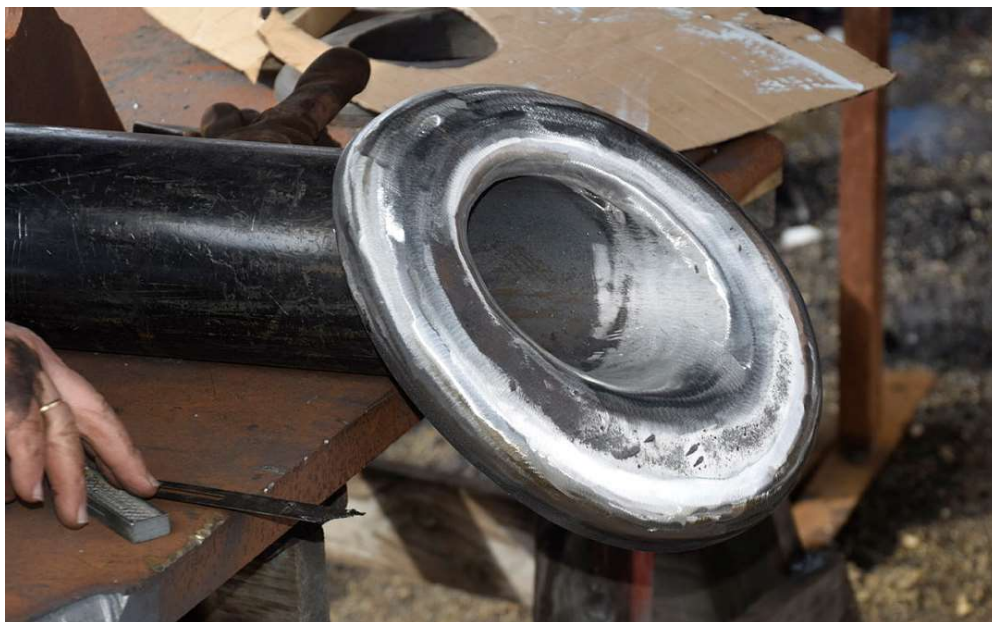
Ankerklyssene var nok en av grunnene til at det var såpass med råteskader i framskipet. Fra gammelt av ble rørene med «briller» laget i støpejern. Det betyr at man først har laget støpemaler i tre og fått støpt ved et jernstøperi. «Mathilde» sine klyss var laget av jernrør med en flens utvendig (brille) av en tykkere plate. Pga. relativt liten tid etter opphuding og av kostnadsgrunner ble også de nye klyssene sveist av rør og en tykk plate. Grunnen til at klyssene måtte skiftes var at rørene var rustet igjennom slik at vann nå lakk inn i konstruksjonen. Hadde man brukt støpejern ville dette nok ikke skjedd da støpejern rustet saktere enn konstruksjonsstål.

**Figur 40** Peder Furuberg har sveist og slipt slik at det nye klysset ligner det man ville fått om det var støpt.

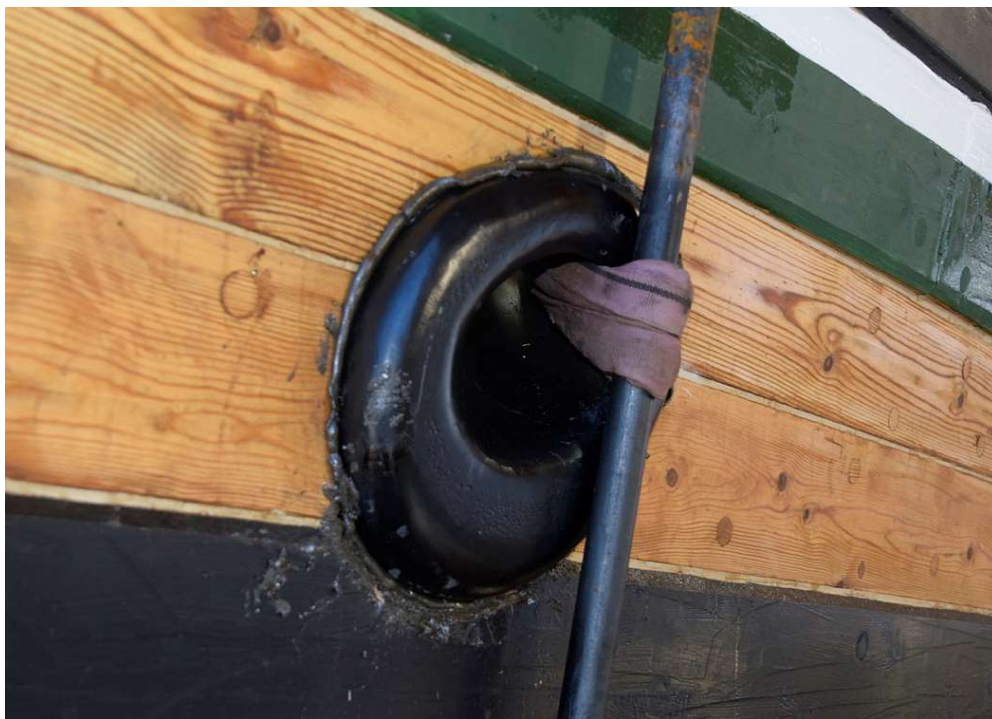
**Figur 41** Ankerklysset er malt og blir her montert. For å få en plan flate under flensen har vi måttet hugge oss inn i barkholtet. Mellom treverk og brille har vi lagt både drev og et mykt kitt.

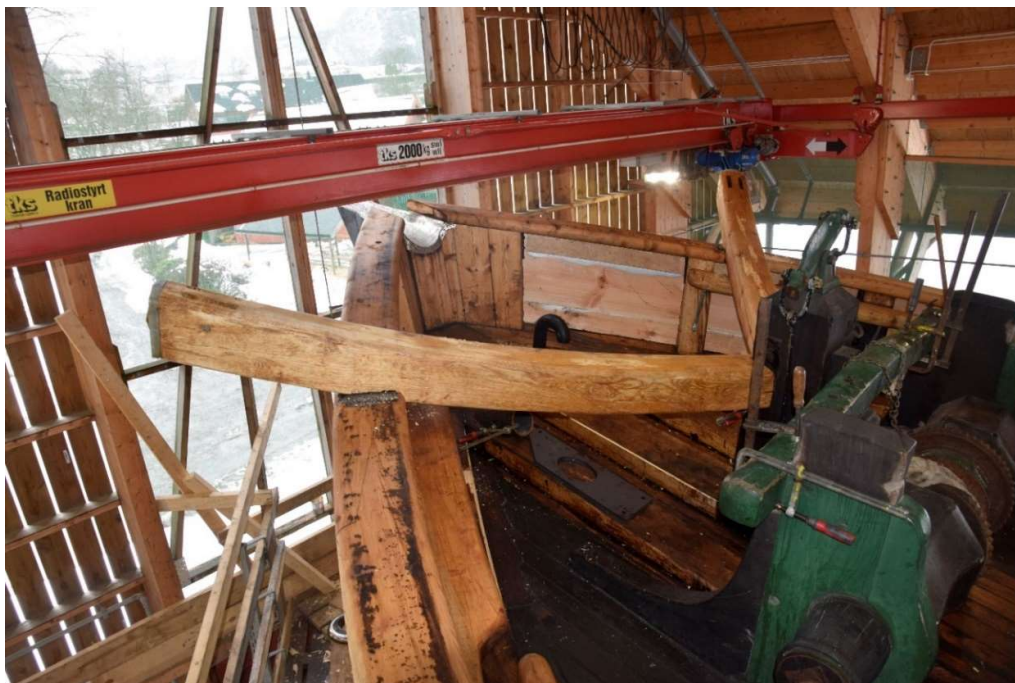
Ettersom den ene kranbjelken var råteskadd studerte vi fotografier før vi gikk i gang med å lage en ny. Kranbjelkene som sto på Mathilde fra 1989 og fram til oktober 2020 var laget av eik, og var linjerette og med samme dimensjon fra ende til annen. Mange fotografier av jakter viser at det ofte var litt mer svung over dem. Det vil si at de ikke hadde like mange rette linjer. Så vidt vi kan se var de tynnere inn mot centerlinja og ble tykkere i den delen som stakk utenfor svineryggen. Samtidig streber den delen av kranbjelken som er utenfor svineryggen en del oppover, noe som gjør at man kan løfte ankeret litt høyere.

**Figur 46** Nye potente kranbjelker ble laget. De som ble fjernet var linjerette i fasongen og av eik. Nå ble de skiftet ut til disse av furu.

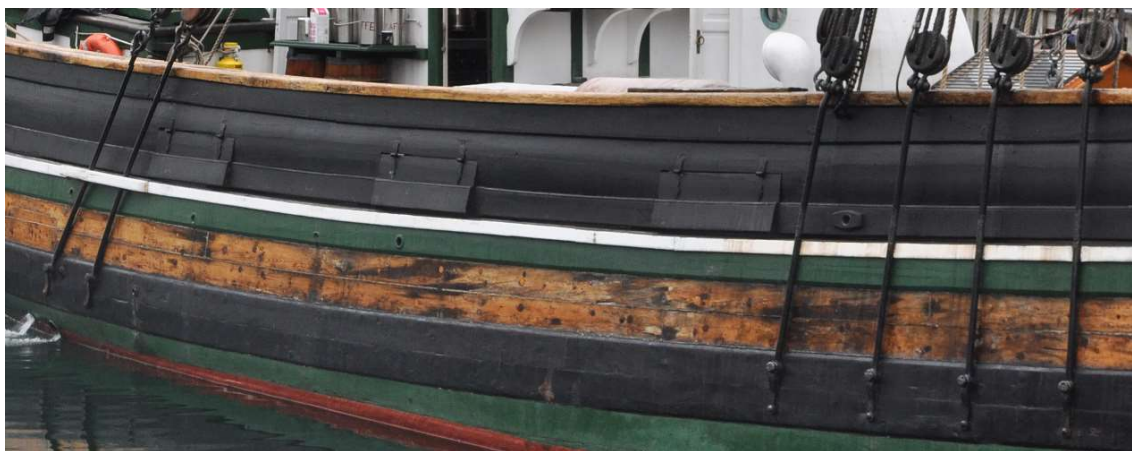
**Figur 49 (foto: HFS).**

**Styrbord skuteside før restaureringa. Her ser vi at røstjerna er boltet i det sorte barkholtet, og at spesielt jerna til lensetakkelet strekker hals over topprekka.**

Ved restaureringas oppstart var det ikke tenkt at røstjerna skulle skiftes. Da vi var nødt til å demontere dem for å kunne skifte skrogdeler så vi at spesielt jomfrubeslaga var kraftig rustet. Det ble derfor bestemt at vi skulle skifte både jomfrubeslag og røstjern.

De røstjerna vi tok av var for lange. Noen i begge ender, mens de fleste var kun for lange i nedre ende. Det vil si at selve røstjernet stakk rimelig høyt over topprekka før øyet til jomfrubeslaget startet. Eldre fotografier viser at man holdt jomfruene så langt ned mot rekka som mulig. I nedre ende gikk røstjernet ned til barkholtet, dvs. planke nummer 4 ovenfra. Foto viser at man hadde som regel å bolte

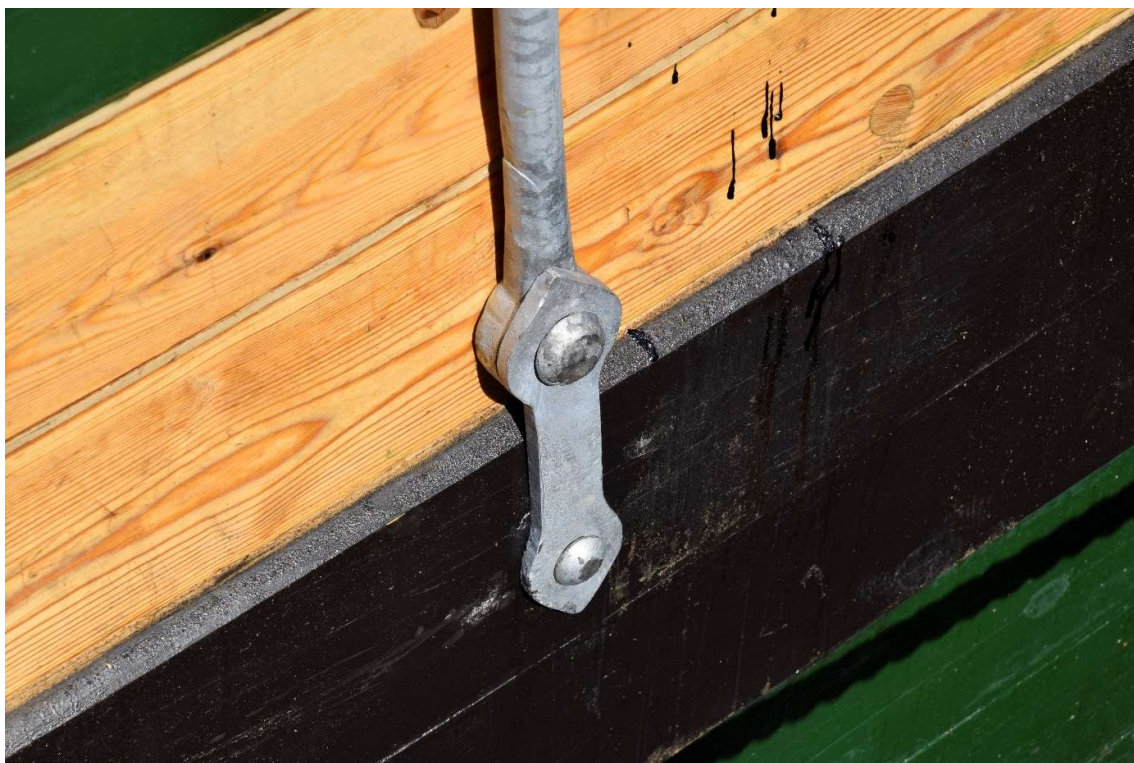
**Figur 52 Røstjern med hjelperøstjern montert. Her ser vi også hvordan enden er foldet tilbake og essesveist.**

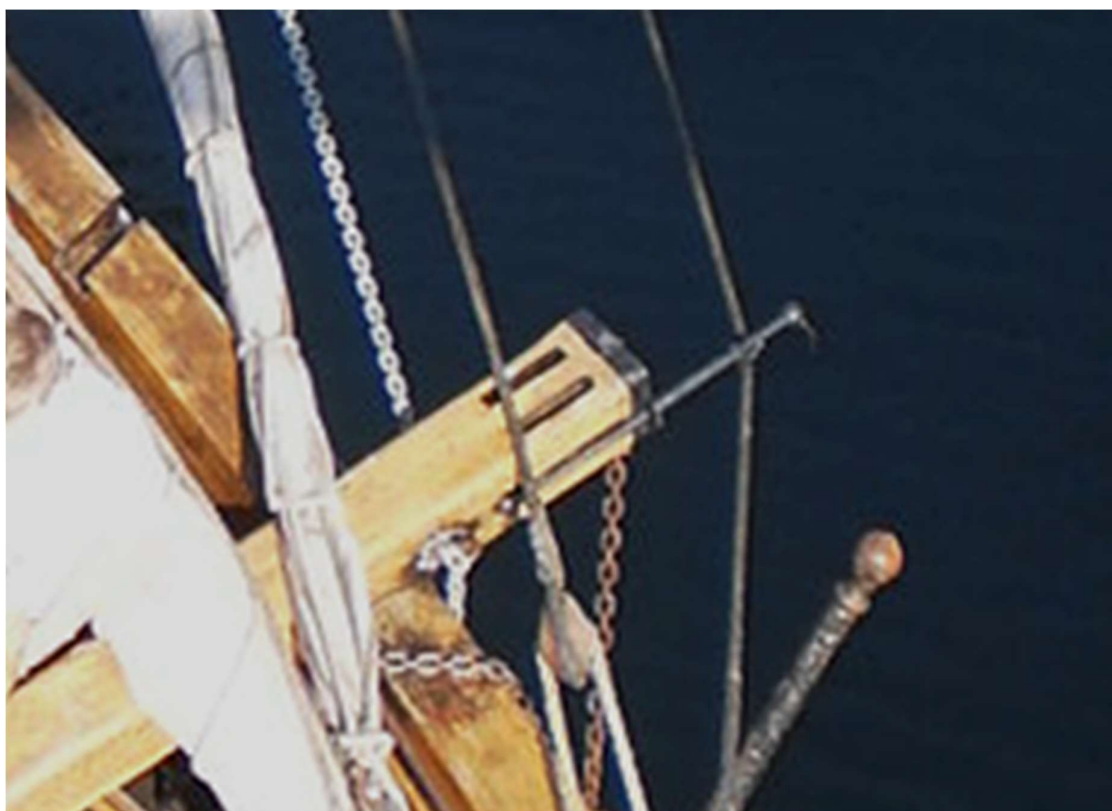
**Figur 55 (foto: HFS). Kranbjelke med butelur, dvs spreder for bardun, slik den var i perioden 1989 - 2020. Buteluren er boltet til kranbjelken, og vinkelen bardunet ligger an mot butelurens klo er spiss i akterkant og veldig åpen i forkant.**

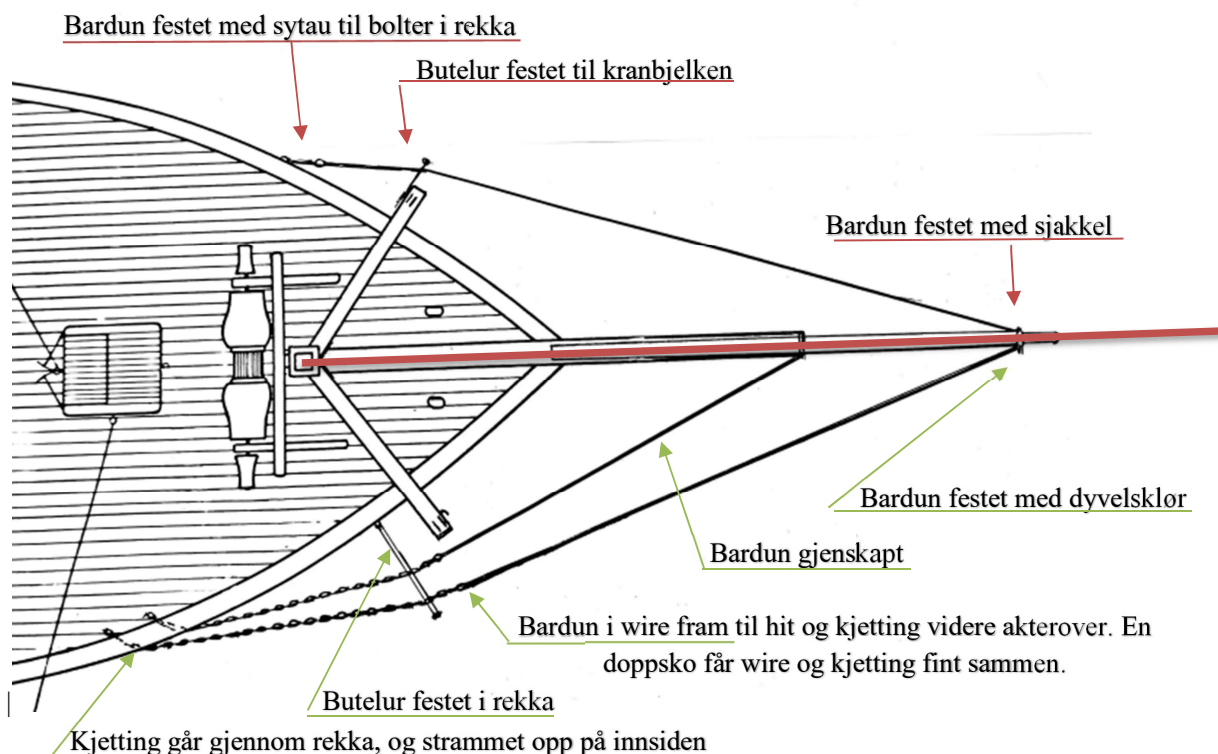
Figur 59 Skisse som viser hvordan forriggen var arrangert i perioden 1989 – 2020 (øverste halvdel), og hvordan det er arrangert etter istandsettinga (underste halvdel).

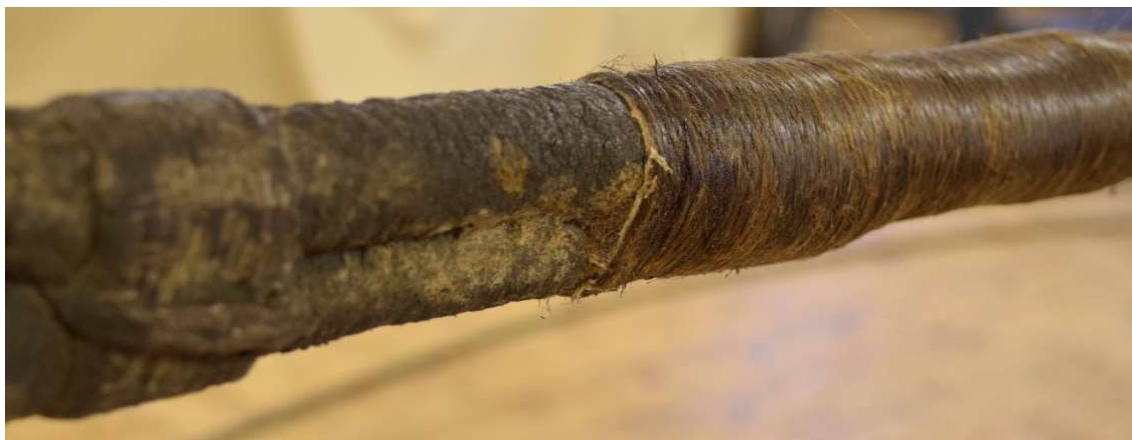
**Figur 69 (foto: HFS)**

Andre lag kledning går litt opp forbi første lag og vorming ble skåret litt på skrå så vannet ikke vil samle seg der.

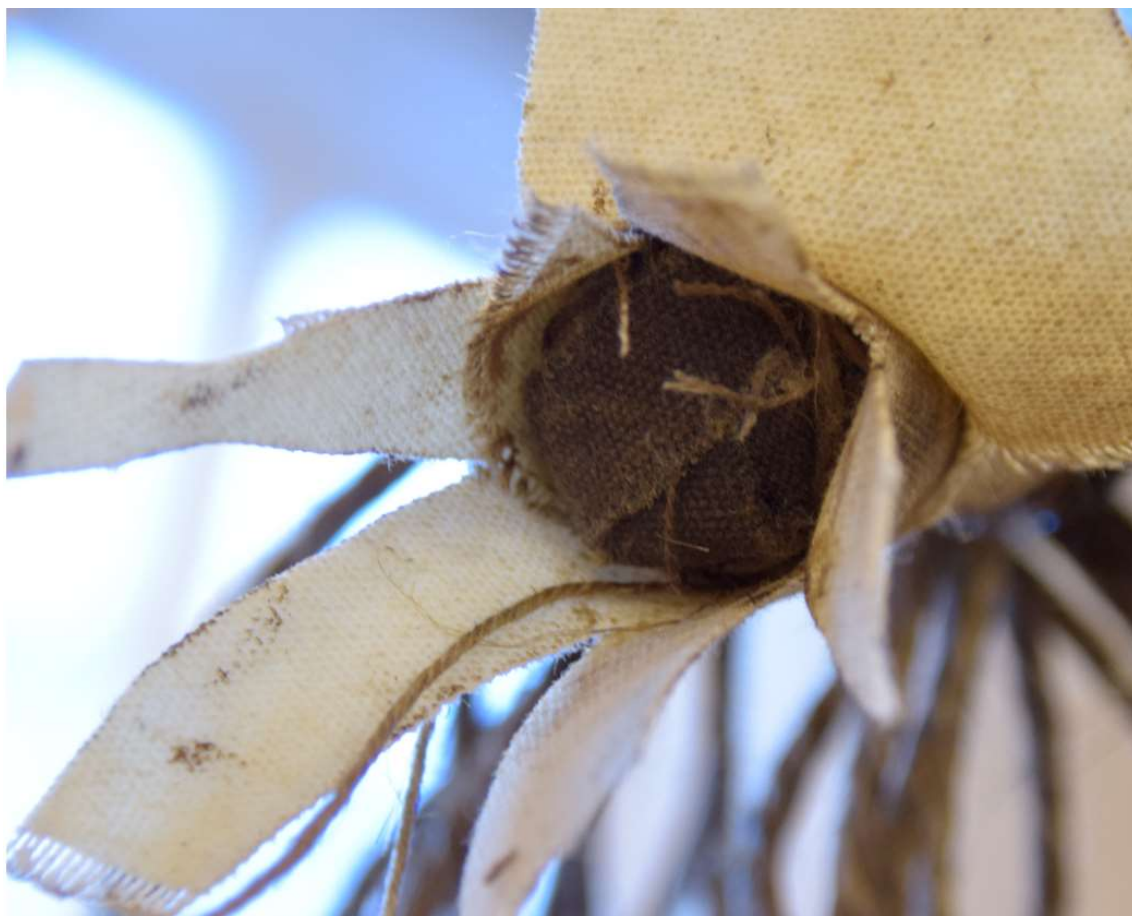
**Figur 72 (foto: HFS)**

**Det innerste laget med smerting er lagt rundt enden av wiren og kledd helt ut før andre lag smerting her er gjort klar til å bli foldet rundt enden.**

Vi rensket wiren for gammel kledning og smerting før den ble smurt med en blanding av tjære og talg. Etterpå smertet og kledde vi wiren to ganger. Rundt enden av wiren ble smertingen foldet slik at enden av wiren ble dekket. Med kledningen ble denne endesmertingen holdt på plass. Dette ble gjort for hvert lag kledning.

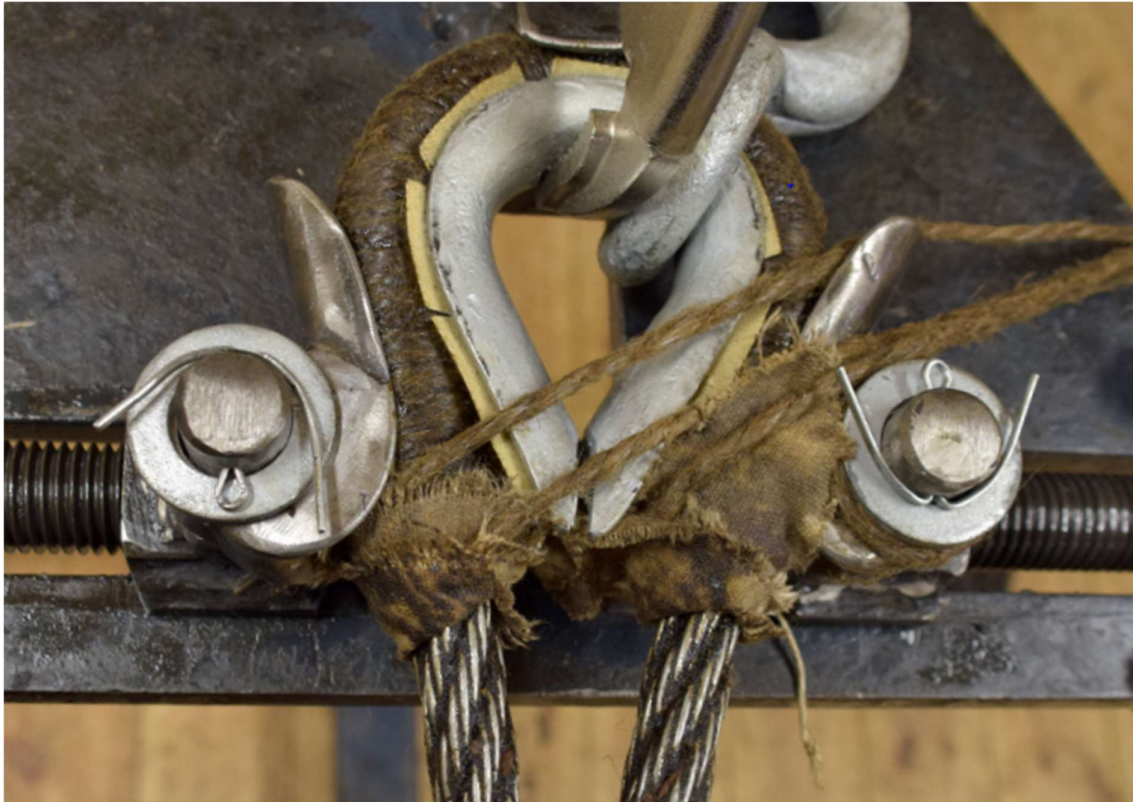
**Figur 75 (foto: HFS)**

**Kledning og smerting åpnes opp til kausen og spleisen startes tett inn til den.**

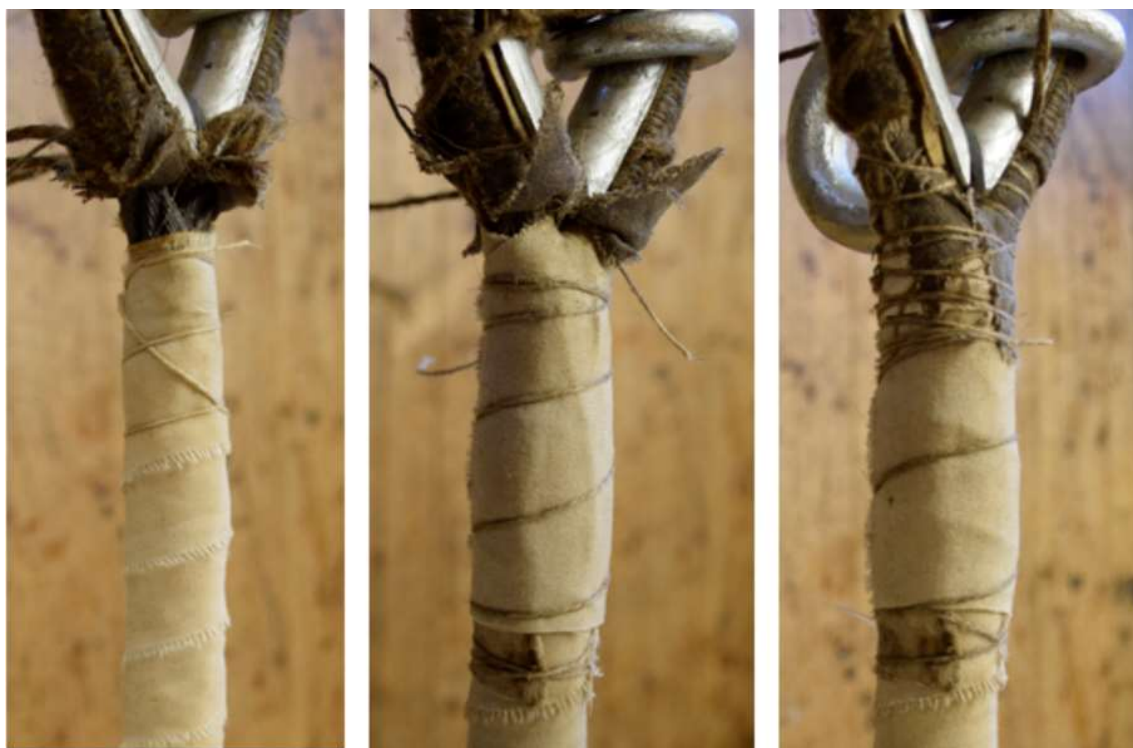
**Figur 81 Venstre foto: smertingen lagt om spleisen. Midt foto: En «bleie» er lagt i skrevet og omkring øverste del av spleisen. Høyre foto: smerting fra øyet er lagt opp på bleie og surret godt fast. (foto: HFS)**

Spleise blir kledt med to gange med smerting under hvert lag. Første lag blir benene i øyet avsluttet først. Om det er en kort stump sjømannsgarn kan de avsluttes med halvtikk rundt wiren. spleisen kledes nede fra og opp mot øyet da det vil gjøre det enklere å få kledningen til å ligge tett. Den avsluttes ved å gå tilbake under fem tørn og skal slutte tett opp til kledningen fra øyet, men ikke opp på. Andre lag smerting ligges som første lag og forklart over. Kledningen på spleisen blir avsluttet sådan som det er sett på flere antikvariske objekter fra rigger så kledningen på benene i øyet må avsluttes så tidlig at den ytre kant ikke går ned forbi skrevet. Kledningen fra spleisen avsluttes med at ligge enden to gange rundt de siste to tørn og deretter under ytterligere tre tørn. kledningen går helt opp til den fra øyet, så om den ikke går ned forbi skrevet vil kledningen lukke godt til med de to krysstørn.

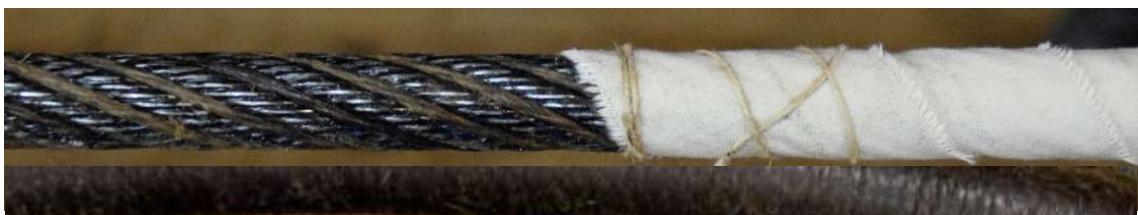
**Figur 97 Ny lensetakkel ble vormet og der etter smertet og kledd. På midten, der den ligger rundt masten og en bit ned forbi, ble den smertet og kledd enda et lag. (foto: HFS)**

Wiren ble vormet med 2 lagd sjømannsgarn, smertet og kledd i full lengde. Midten ble smertet og kledd enda et lag. Kledningen gikk helt til endene av wiren hvor smertingen ble foldet rundt enden under kledningen. Smerting ble lagt der hvor doppsko kom å sitte. Doppsko ble festet og kledd som forklart i senere kapittel.

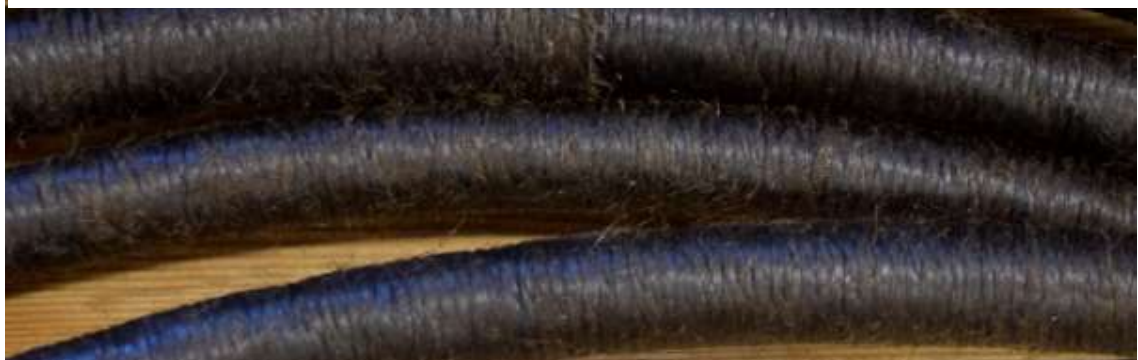
**Figur 98 Lensetakkelen ble full kledd med to lag på midten. (foto: HFS)**

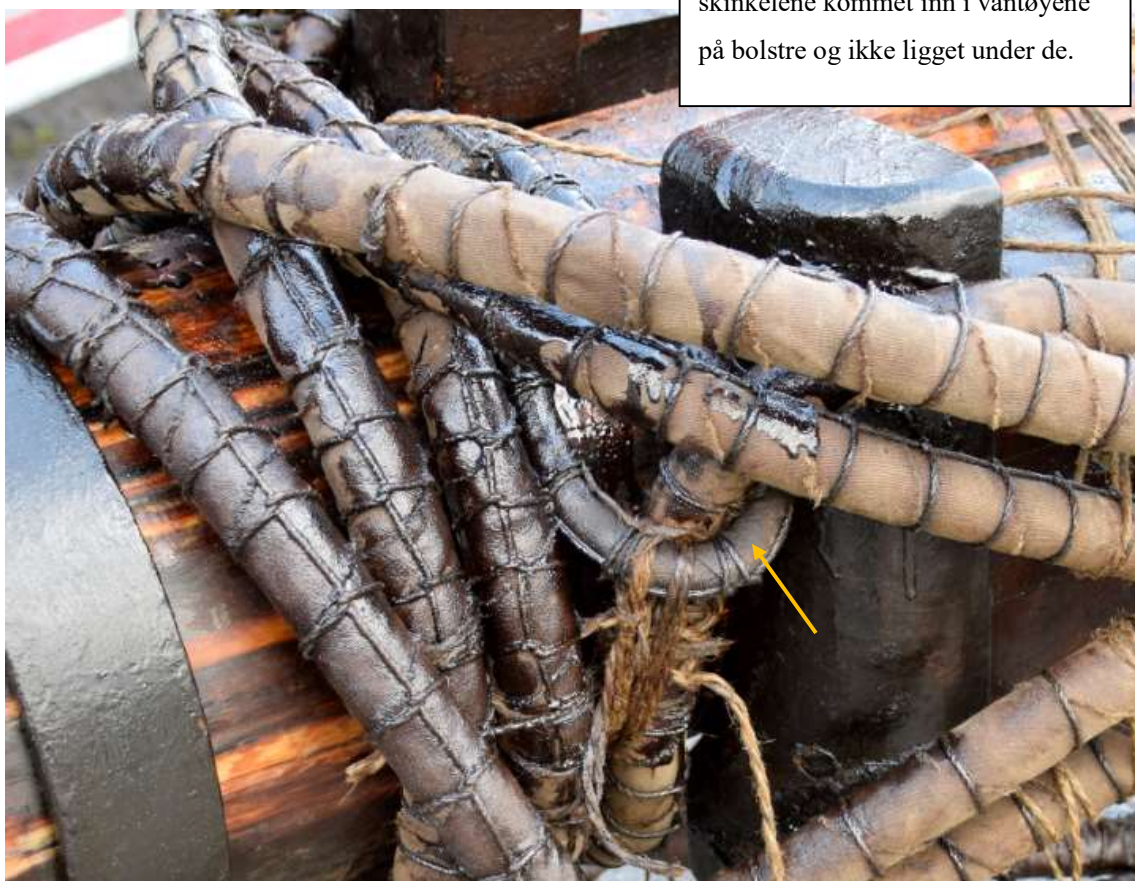
Lensetakkell ble lagt først i godset og stroppen ble presset så godt det var mulig opp rundt masten så skinkelene kom ligge godt inne på bolstrene. Det ble tydelig at stroppen gjerne kunne ha vært 6 tommer lengere. Da kunne skinklene vært kommet lengere frem på bolstre og ikke lagt rett under vantene, men inne i øyet.

Om stroppen hadde vært 3tommer lengere til hver side hadde skinkelene kommet inn i vantøyene på bolstre og ikke ligget under de.

Figur 102 Lensetakkell ligger nederst i godset og kom ligge godt inne, men under vantøyene på bolstre. (foto: HFS)

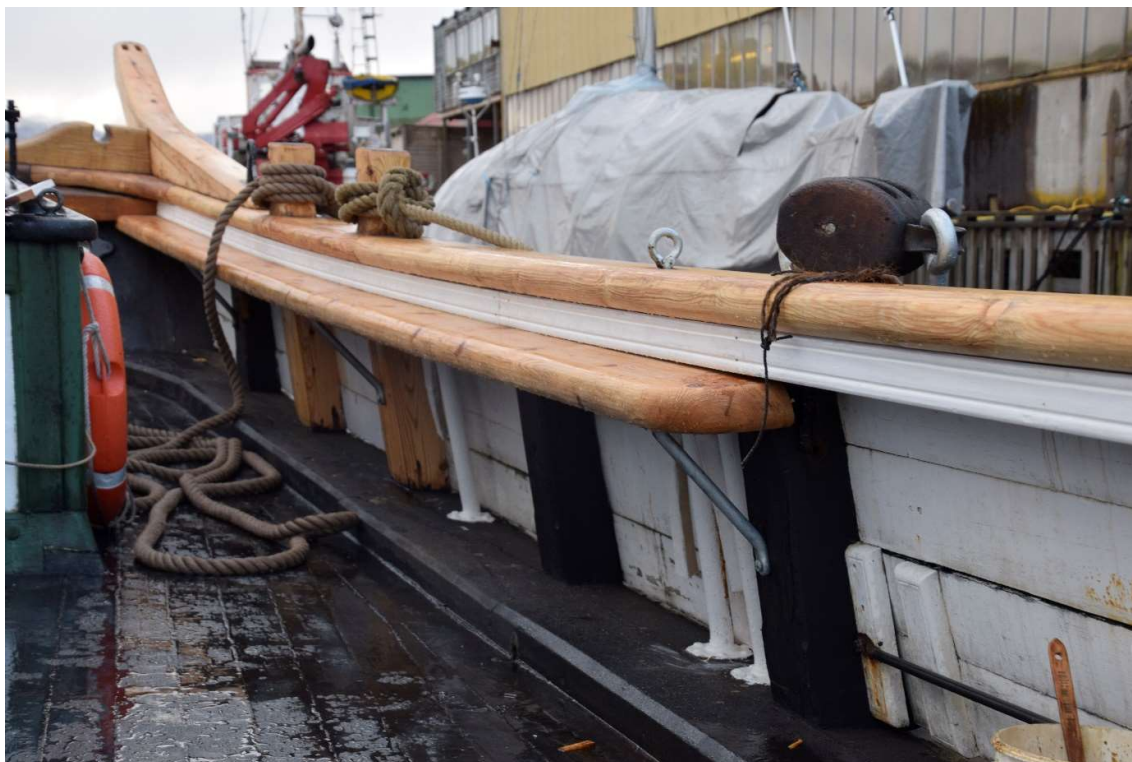
**Figur 116 (foto: HFS)**

På jaktene ser det ut til at det var vanlig at naglebenken ble laget i ett fra hekken og fram til kranbjelkene. Det var også ønskelig på «Mathilde», men for å beholde plass til kasser med livbelter, kjølevarer, redningsflåter osv. ble det laget et opphold i naglebenken midtskips hvor disse remediene er plassert på dekket. Bevegelsesfriheten om bord er allerede sterkt begrenset som følge av alle sikkerhetsmessige krav.
