# Askimporten - feltforsøk med overflatebehandling

Kloridinntrenging etter 5 og 10 år. FoU-programmet Bedre  
bruvedlikehold 2017–2021

Nr. 848

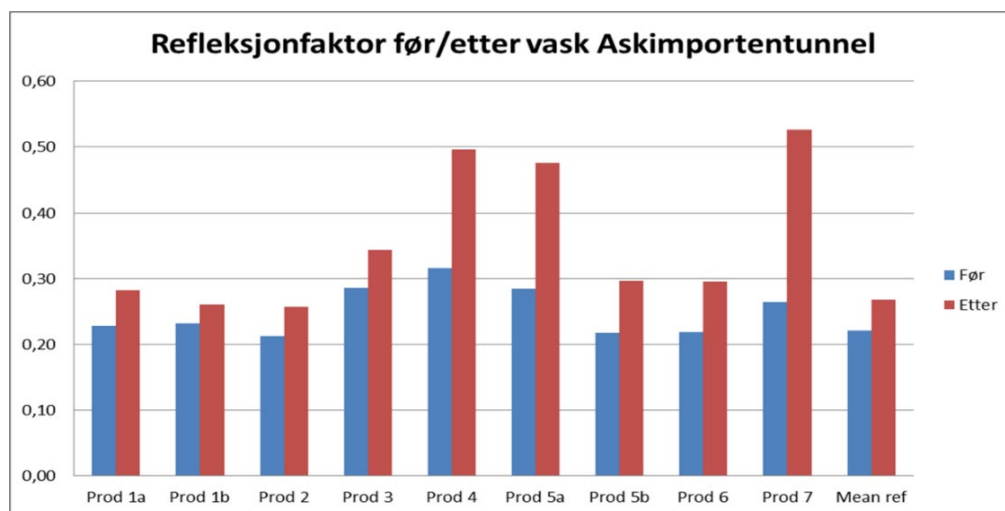
Figur 6 Refleksjonsfaktorer, før og etter vask i 2013 /8/.

Begge metodene konkluderte med at produkt 4, 5a og 7 (StoCryl HG + StoPox WL 50, Faceal Colour og CemPro Whitecoat) skilte seg ut positivt mht. lyshet. Dette er ikke uventet, siden dette er hvite eller hvitpigmenterte produkter. Elementer med fargeløs impregnering/hydrofoberende impregneringer skilte seg ikke signifikant fra de ubehandlede referanseflatene. Som Figur 6 viser er forskjellene mellom produktene/referansene størst umiddelbart etter vask. Etter nedsmussing (før vask) er forskjellene relativt små. Dette stemmer godt med de visuelle observasjonene i tunnelen, hvor en tydelig kan se at lysheten, også for elementene med de «hvite» produktene, taper seg betraktelig i tiden etter en tunnelvask. Se foto av forsøksfeltet før og etter tunnelvask, hhv. i 2011 ( Figur 7 og Figur 8) og 2013 (Figur 9 og Figur 10). Se også foto i Figur 15b) og c).

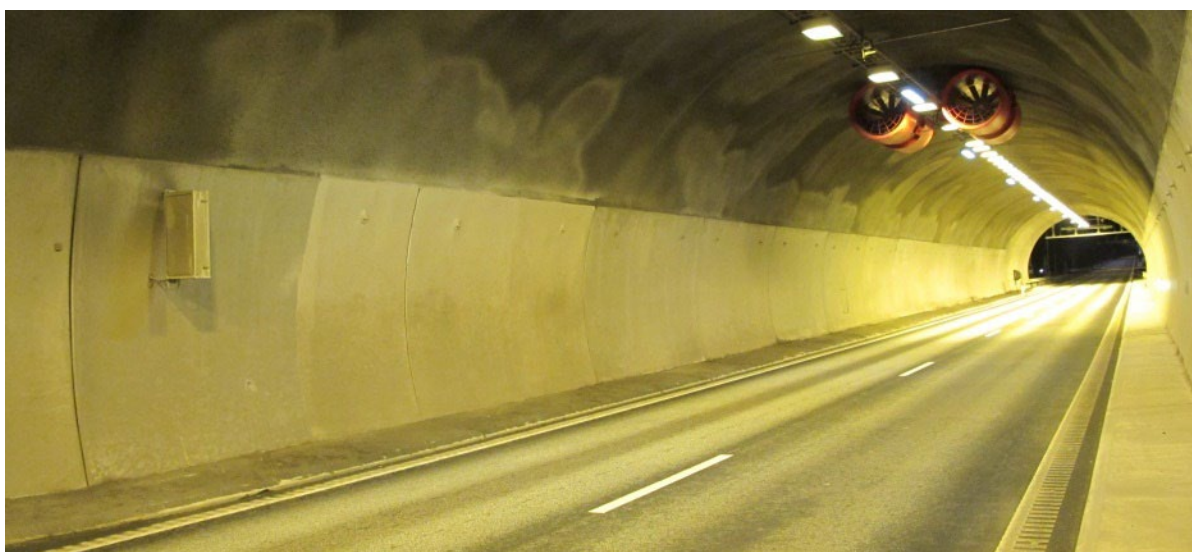
Figur 7 Oversikt – fra element nummer 15 – før vask juni 2011. Foto: Eva Rodum, Statens vegvesen.

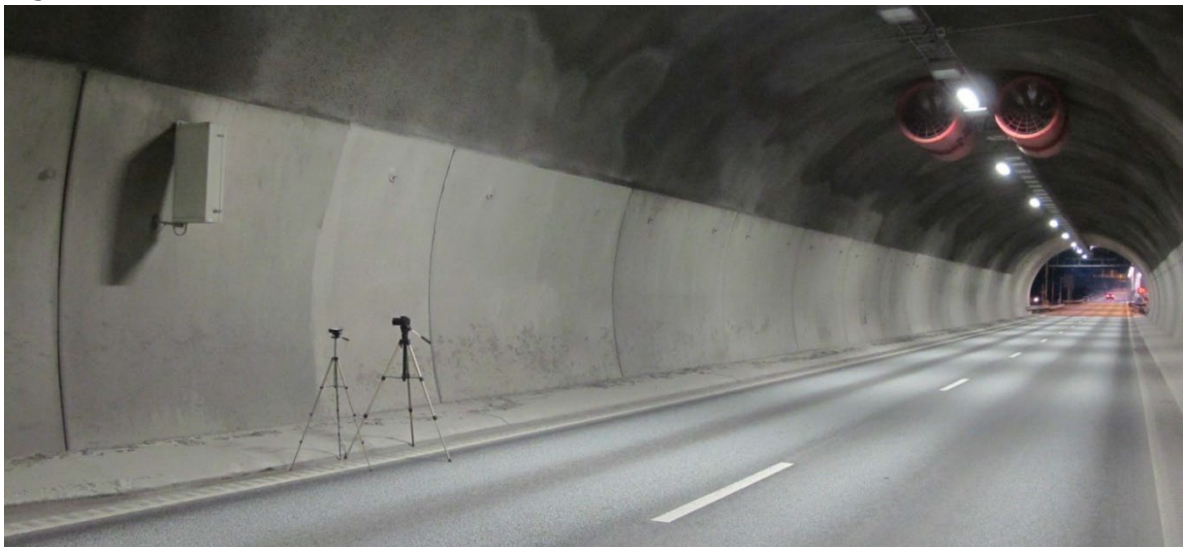
Figur 9 Oversikt – fra element nummer 15 – før vask april 2013. Foto: Eva Rodum, Statens vegvesen.

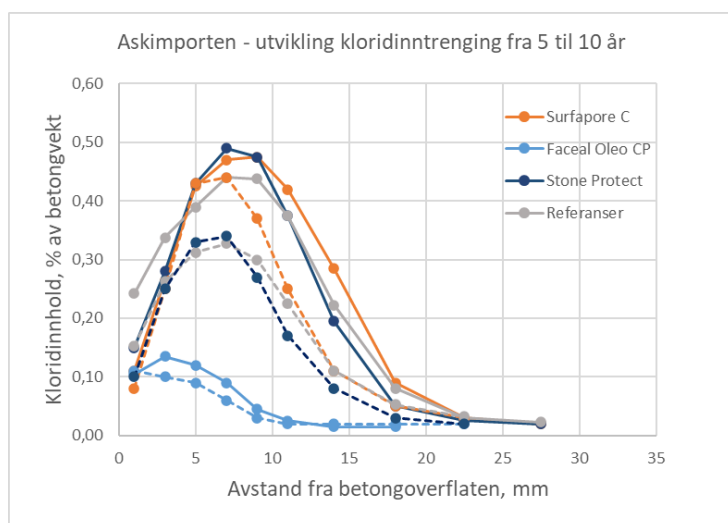
Produktene StoCryl HG 200, Sikagard 706 Thixo og Cempro Whitecoat viser en tilnærmet blokkering av kloridinntrengingen, selv etter 10 år. Produkt Faceal Oleo CP har også en god kloridbremsende effekt, mens produktene Stone Protect og Surfapore C ikke har noen kloridbremsende effekt i det hele tatt. For de tre sistnevnte produktene er utviklingen i kloridinntrenging fra 5 til 10 år vist i Figur 17.

Figur 17 Utvikling i kloridinntrenging fra 5 år (stiplede linjer) til 10 år (heltrukne linjer) – middelerverdi for ubehandlede referanseelementer og produktene Surfapore, Faceal og Nanopool

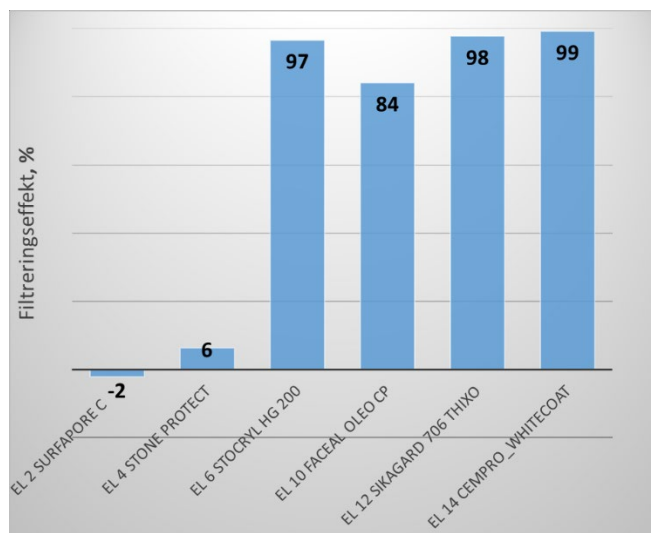
Figur 18 Kloridfiltreringseffekt for ulike produkter etter 10 års drift.
