# Habitatkartlegging av sjøørretbekker i Vest vannområde i 2023

## Rapport

| Tittel<br>Habitatkartlegging av sjøørretbekker i Vest vannområde i 2023 | Rapportnr.<br>32 | Dato<br>01.03.2024 |

**Forsidebilde:** Gammel demning i Vikaelva i Bjørnafjorden, som hindrer oppgang til store potensielle anadrome områder.

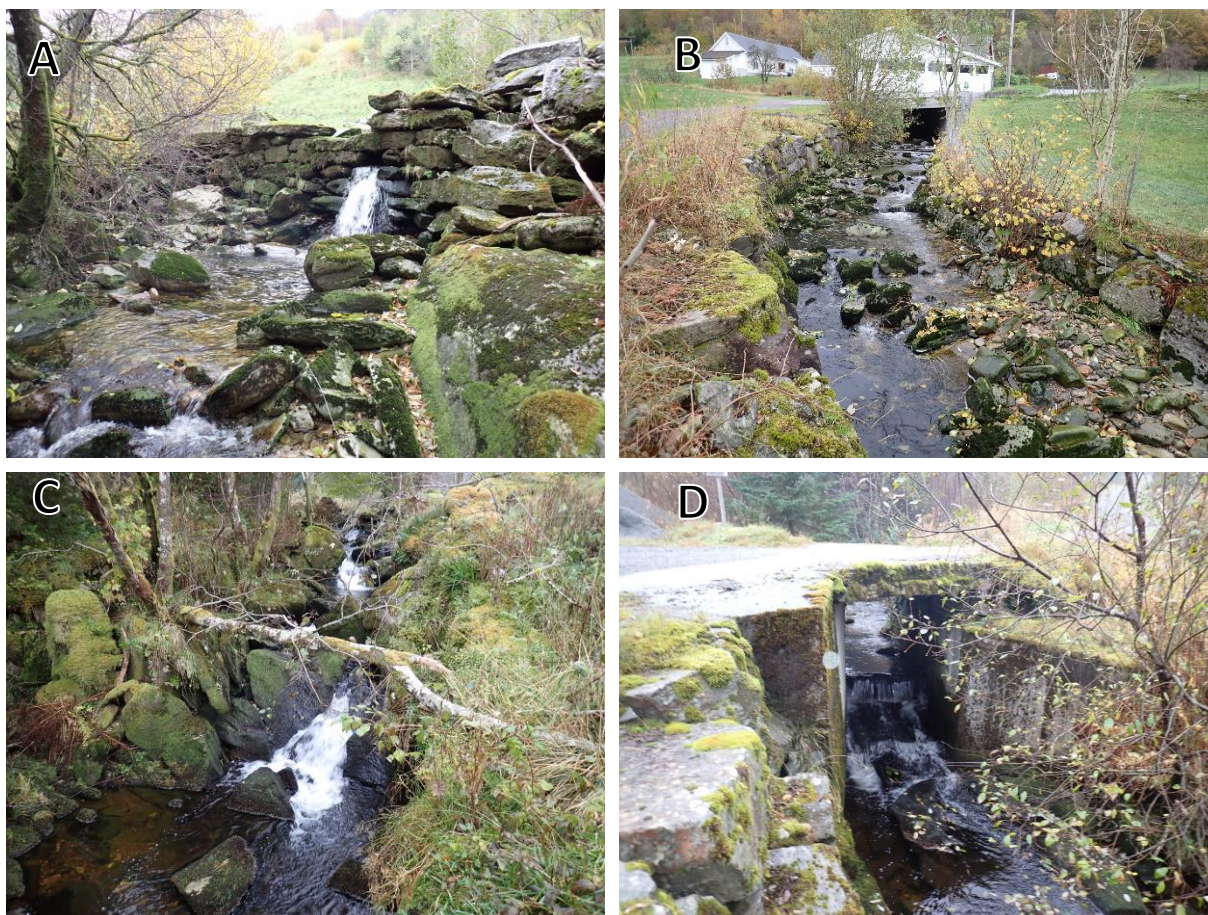
Nedenfor samløpet mellom nordre og vestre løp er det ingen vandringshindre. I det nordre løpet er det et kunstig absolutt vandringshinder ca. 400 meter opp i elven (**Figur 5A**). I det vestre løpet er det flere mindre fosser som er temporære vandringshindre, men alle er mulig å passere på gunstige vannføringer. I tillegg er det et kunstig temporært vandringshinder i forbindelsen med kulverten mellom segment 35 og 36 (**Figur 5D**).

**Figur 5.** Vandringshindre og bekkelukkinger: A) Kunstig absolutt vandringshinder i forbindelse med en gammel demning. B) Den lengste bekkelukkingen går under et hus. C) Naturlig temporært vandringshinder i det vestre løpet. D) Kunstig temporært vandringshinder mellom segment 35 og 36.

Det finnes i tillegg flere korte kulverter i alle elveløpene, men samtlige er enkle å passere for oppvandrende fisk. Den lengste kulverten er 29 meter og går under et hus mellom segment 45 og 46 (**Figur 5B**).

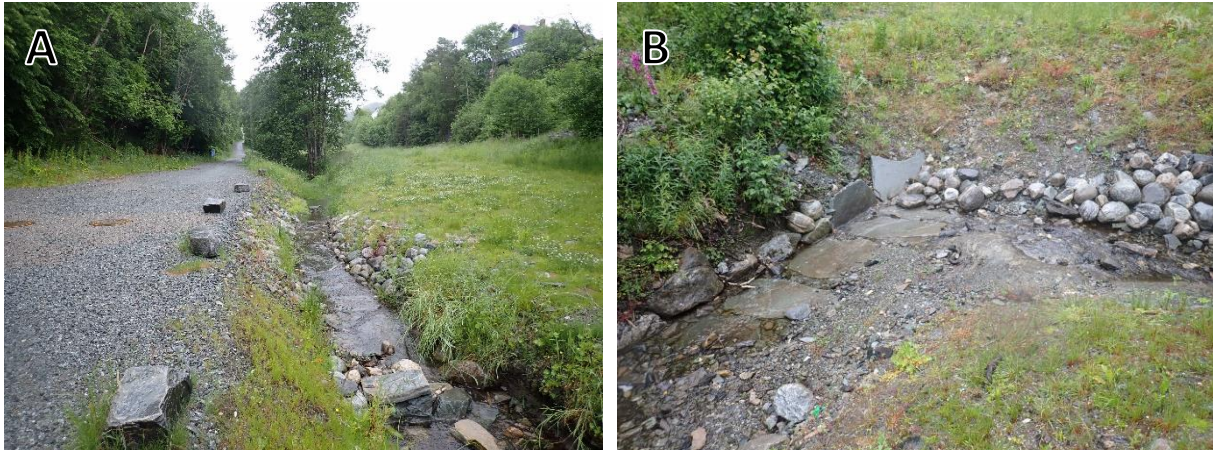
På de nederste 100 meterne mangler kantvegetasjon på begge sider av elven (**Figur 17**), deretter følger den ca. 50 meter lange bekkelukkingen, ovenfor denne er det enten glissen eller manglende kantvegetasjon i ca. 250 meter (**Figur 18**). Videre oppover er det, med unntak av bare to korte strekk med lite kantvegetasjon, få morfologisk inngrep (**Figur 18**).

**Figur 17.** Morfologiske inngrep i Aurebekken: A) Kantvegetasjon mangler langs det meste av elven i nedre halvdel av elven. B) Forbygning og plastring i bunnen i segment 10.

Med hensyn på kantvegetasjon får elven «dårlig» morfologisk status. Kategoriene bekkelukking, inngrep i elvebunnen og inngrep i nedbørfeltet kommer i «moderat» morfologisk status. Samlet morfologisk status blir da «dårlig» med kantvegetasjon som avgjørende kategori (**Tabell 12**).

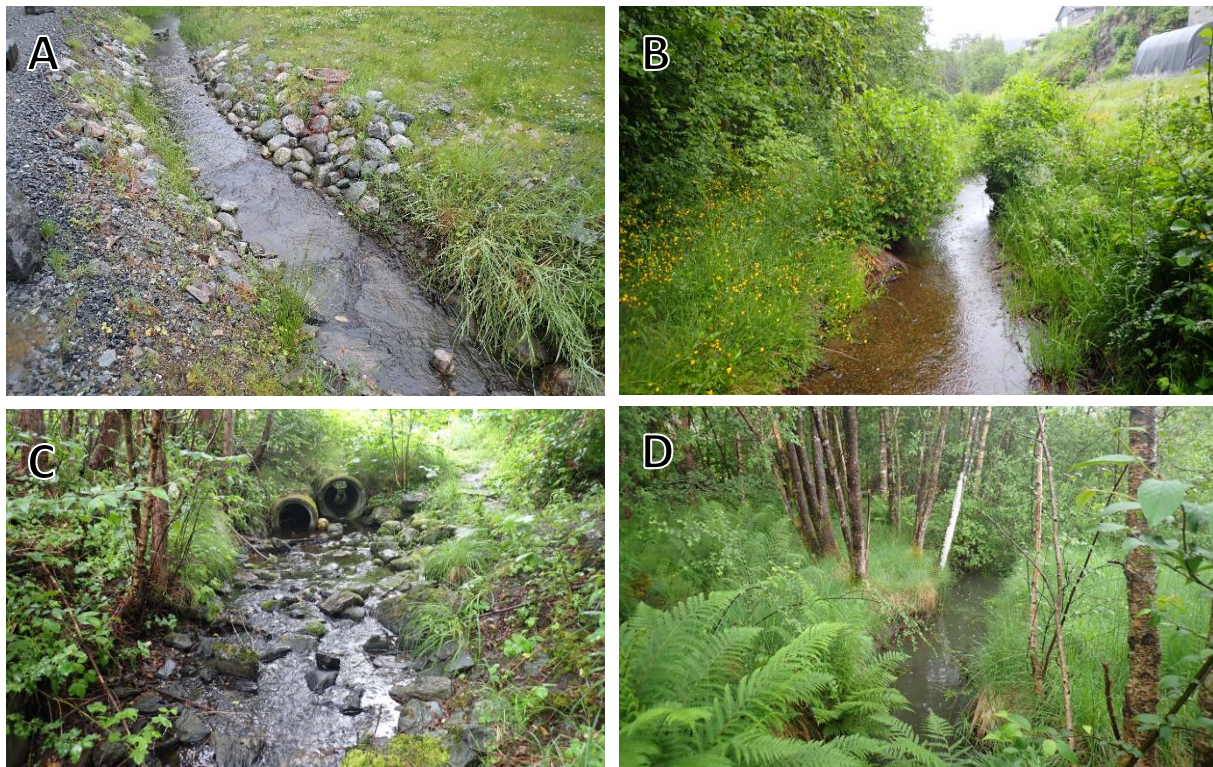
Elven er delt inn i 20 ulike segmenter, sju kommer i habitatklasse «god», åtte kommer i «moderat», mens to har «dårlig» og tre «svært dårlig» habitatkvalitet (**Figur 19**). Arealmessig utgjør «moderat» eller dårligere habitatkvalitet 80 % av elven. I nedre del av elven er det noen korte partier med plastring i bunnen, eller bare finsubstrat, og med lite kantvegetasjon får disse «svært dårlig» habitatkvalitet. Det er gjennomgående litt lite skjul for ungfisk i bekken, både pga. lite kantvegetasjon og/eller lite stein. Bare ett segment er definert som gyteområde, men mange av segmentene helt opp til segment 17 har innslag av grus som gir gytemuligheter (**Figur 18**). På den øverste tredjedelen av elven er det dårlige gyteforhold.

**Figur 18.** Habitatforhold i Aurebekken: A) Strykparti i nedre del B) Gytesubstrat dominerer i segment 8 C) Høy morfologisk variasjon og varierende bunnsubstrat og intakt kantvegetasjon i segment 14. D) Renneparti med mye finsubstrat i bunnen, og intakt kantvegetasjon i segment 19.

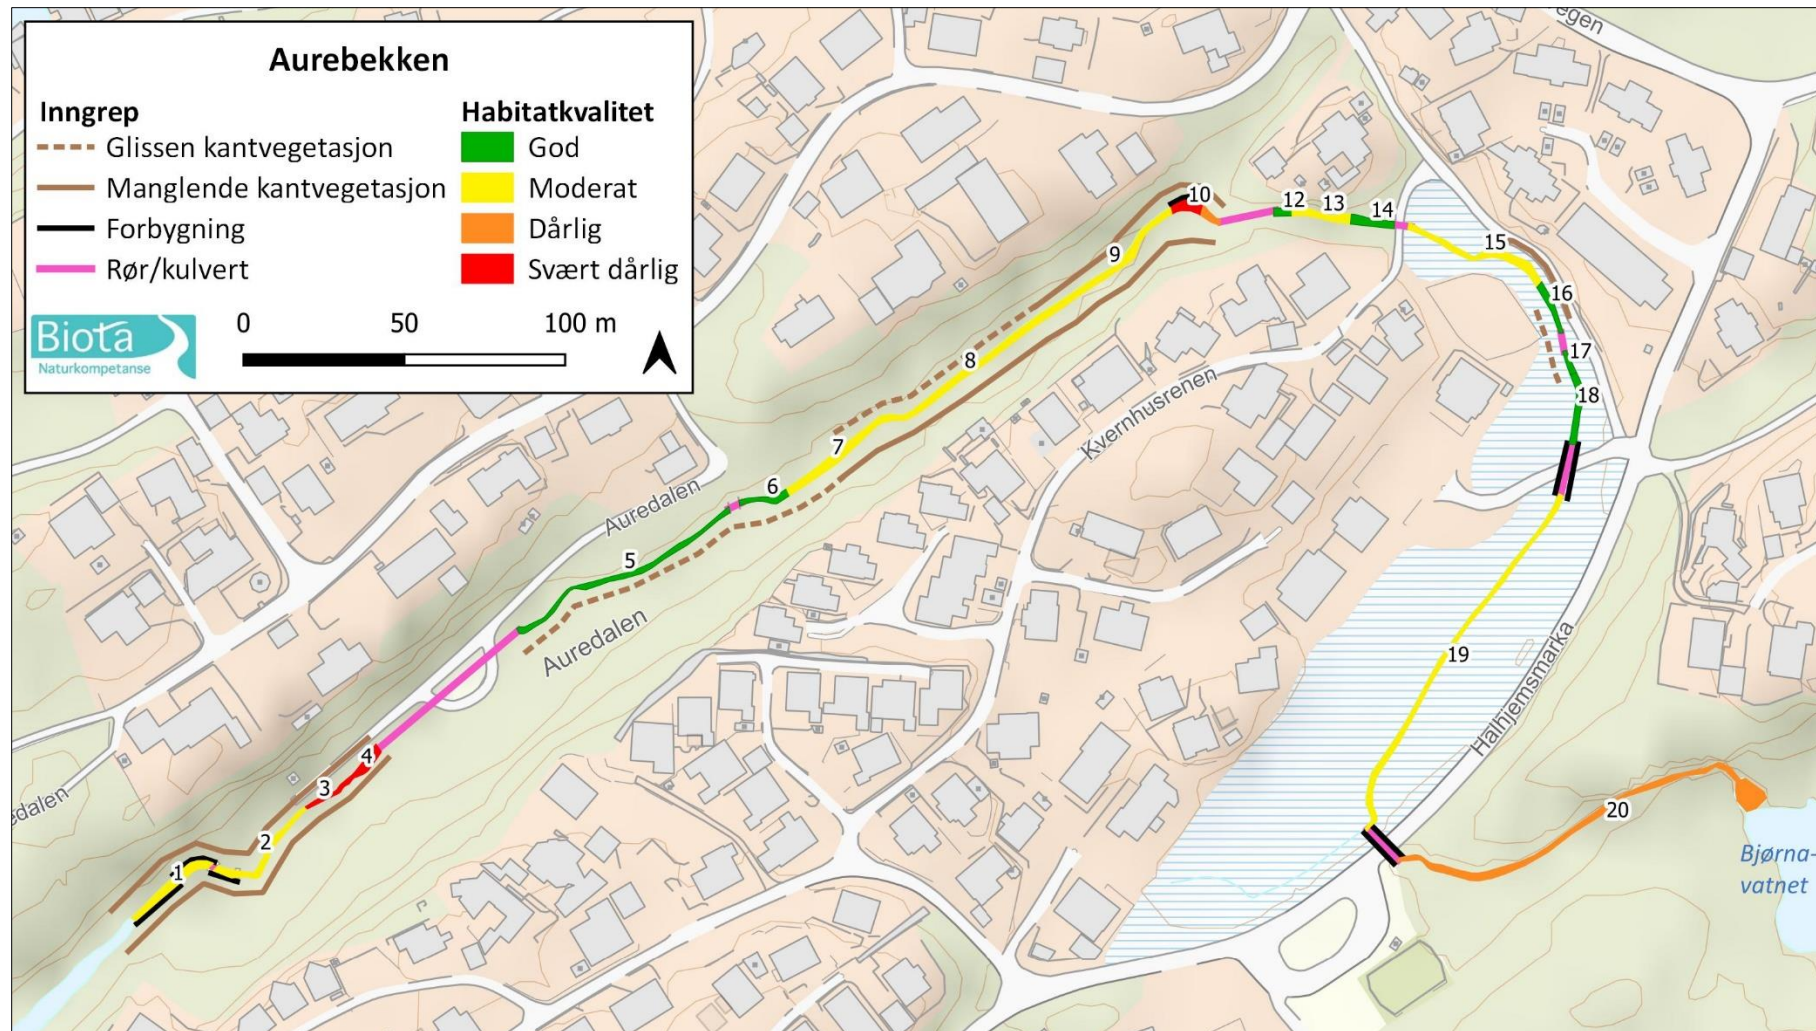
**Figur 19.** Oversikt over fysiske inngrep, og nummererte segmenter med habitatkvalitet i Aurebekken

Svært lav vannføring i øvre del av vassdraget har ført til at elveløpet er blitt tilnærmet borte, dette fører til at det både er vanskelige oppvandringsforhold og dårlige produksjonsforhold for ungfisk på denne strekningen (segment 20). Fra segment 19 kommer det inn vann fra en liten sidebekk og forholdene blir noe bedre med hensyn på vannføring. I nedre del av vassdraget er det begrenset med skjul for ungfisk både pga. lite kantvegetasjon og/eller lite stein i elveløpet. Her er også en lang bekkelukking som begrenser fiskeproduksjonen. I øvre del er det mangel på egnet gytesubstrat.

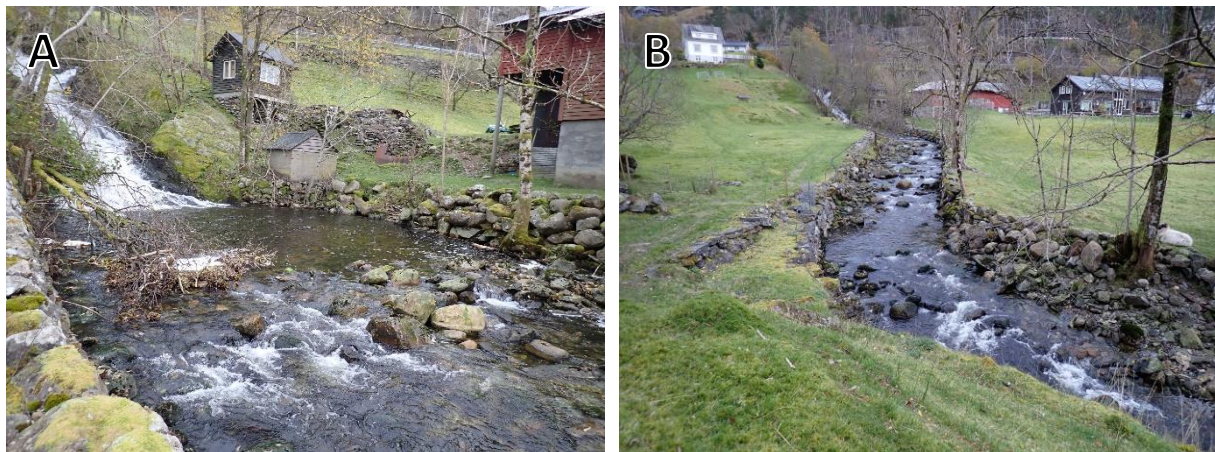
I Alldalselvi ble det ikke registrert vandringshindre utover naturlig absolutt vandringshinder 122 meter fra sjøen. Det er heller ingen bekkelukkinger på strekningen (**Figur 30 & Figur 31**). Med unntak av de 20 nederste og 10 øverste meterne er elven forbygd på begge sider. Det er glissen eller manglende kantvegetasjon langs store deler av segment 2 (**Figur 30 & Figur 31**). Det er mulig at elven er utrettet, men dette har i så fall skjedd for svært lenge siden. Forbygningene gjør at elven er låst i det løpet den har i dag. Med hensyn på inngrep i bankene og manglende kantvegetasjon får elven «dårlig» morfologisk status, mens for de andre elementene får elven «god» eller «svært god» morfologisk status. Samlet sett blir da morfologisk status «dårlig» for Alldalselvi (**Tabell 20**).

**Figur 31.** Alldalselvi A) Kulp øverst på anadrom strekning, med naturlig absolutt vandringshinder i bakkant. B) Det meste av elven er forbygd og mangler kantvegetasjon. Substratet i elven er dominert av stein og blokk, men små områder med grus finnes innimellom.

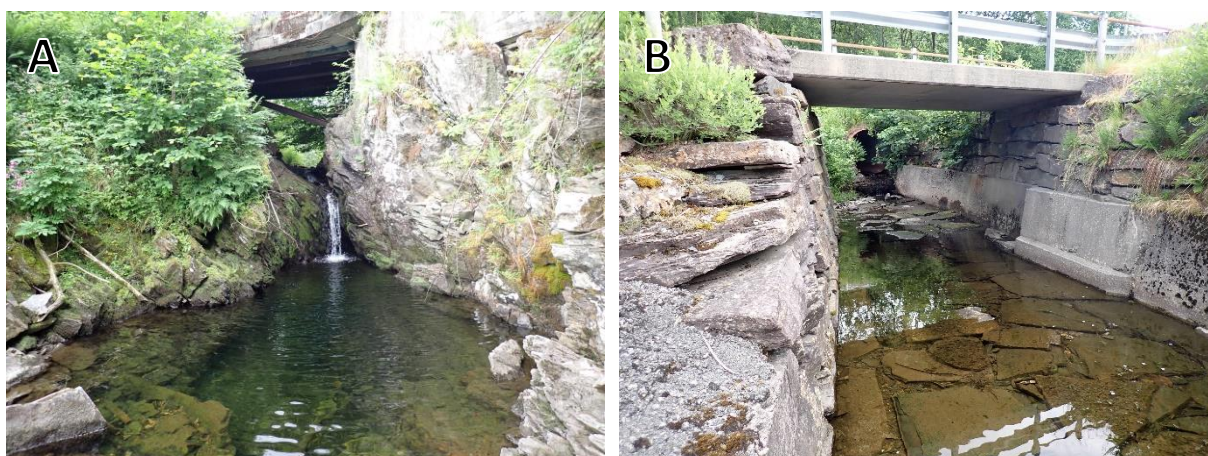
I Ådlandselva ble det registrert ett naturlig temporært vandringshinder mellom segment 11 og 12 (**Figur 43 & Figur 47**). Inngangen til kulverten mot segment 17 er også noe høy og det er vanskelig for oppvandrende fisk å ta seg inn i røret ved lav vannføring, ellers er det flere korte kulverter i forbindelse med veikrysninger, alle disse er enkle å passere (**Figur 43**).

**Figur 43.** Vandringshindre og bekkelukkinger: A) Naturlig temporært vandringshinder øverst i segment 11, når det er mye vann blir vannstanden i kulpen en god del høyere og det blir enklere for fisk å passere fossen. B) Kulvert i segment 9. bunnen er plastret, men det er god vanndekning og lett å passere, røret inn mot segment 17 er synlig bak, ved høyere vannføring vil vannstanden være høyere nedstrøms røret og det vil være lettere for fisk å komme seg inn i røret.

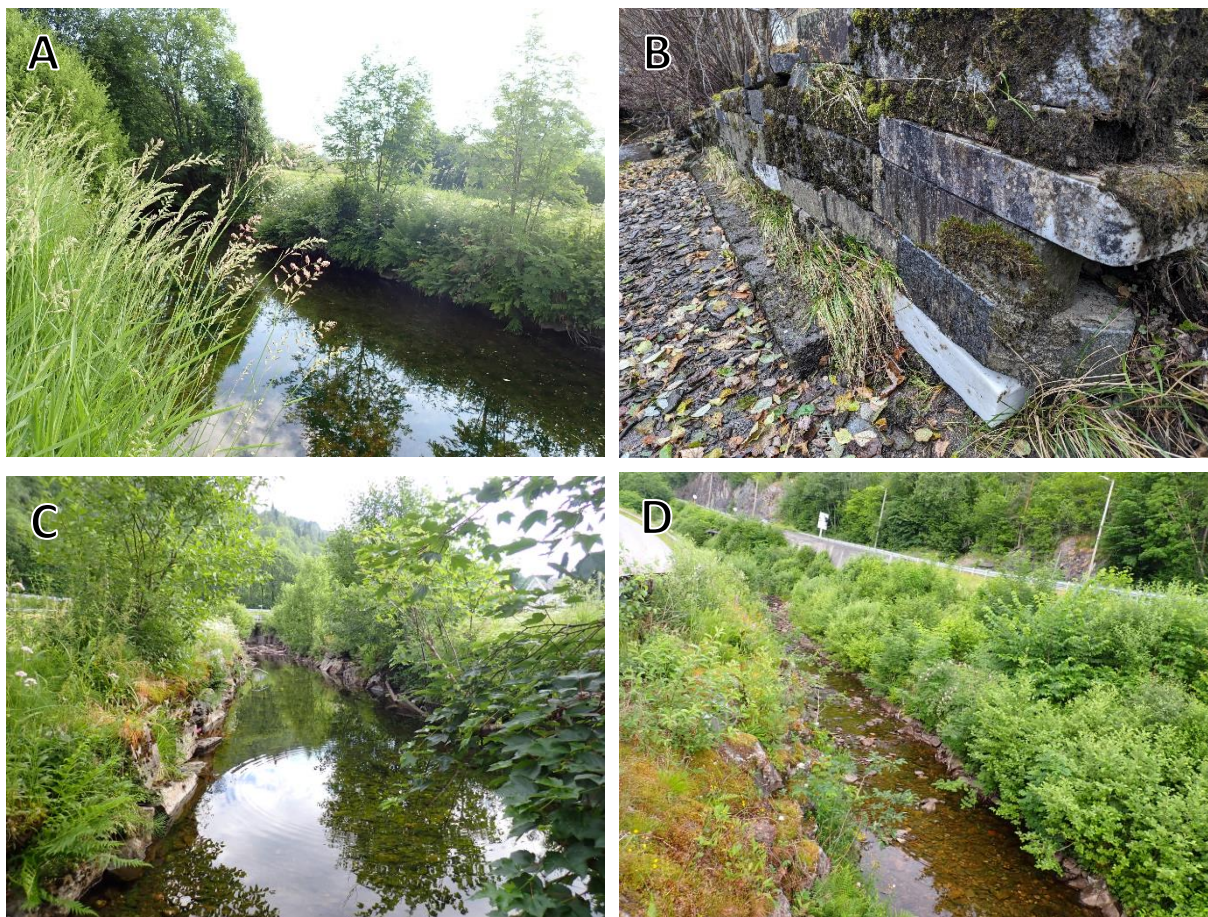
**Figur 45.** Morfologiske inngrep i Ådlandselva: A) Manglende kantvegetasjon i segment 2. B) Forbygninger med kasserte gravsteiner i segment 4. C) Utrettet elvestrekning med forbygninger og glissen kantvegetasjon i segment 8. D) Forbygning og manglende kantvegetasjon i segment 9.

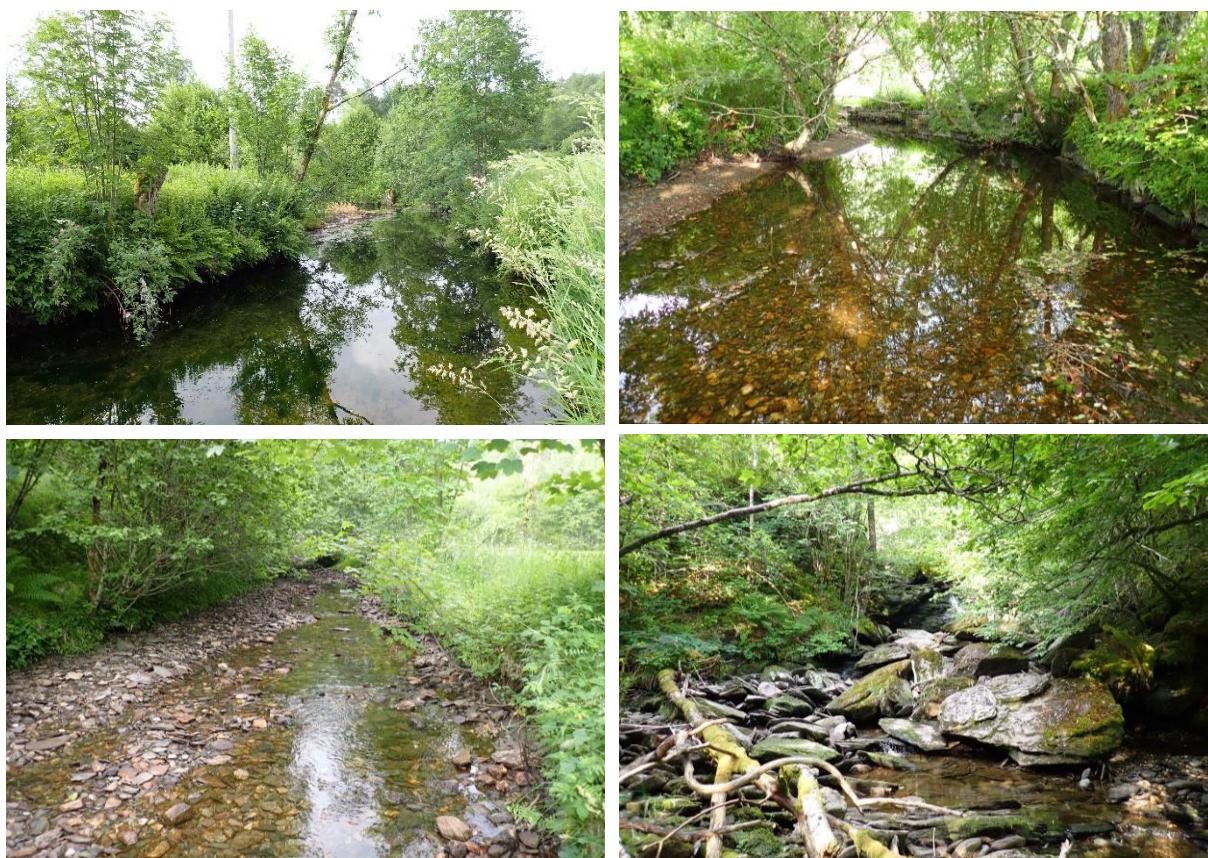
**Figur 46.** Habitatforhold i Ådlandselva: A) Renneparti med relativt høyt innslag av finsubstrat i segment 2. B) Gyteareal i segment 3. C) Småstein dominerer og mange steder får elven et noe homogent preg i, her fra segment 14. D) Øverst blir elven brattere og substratet grovere.

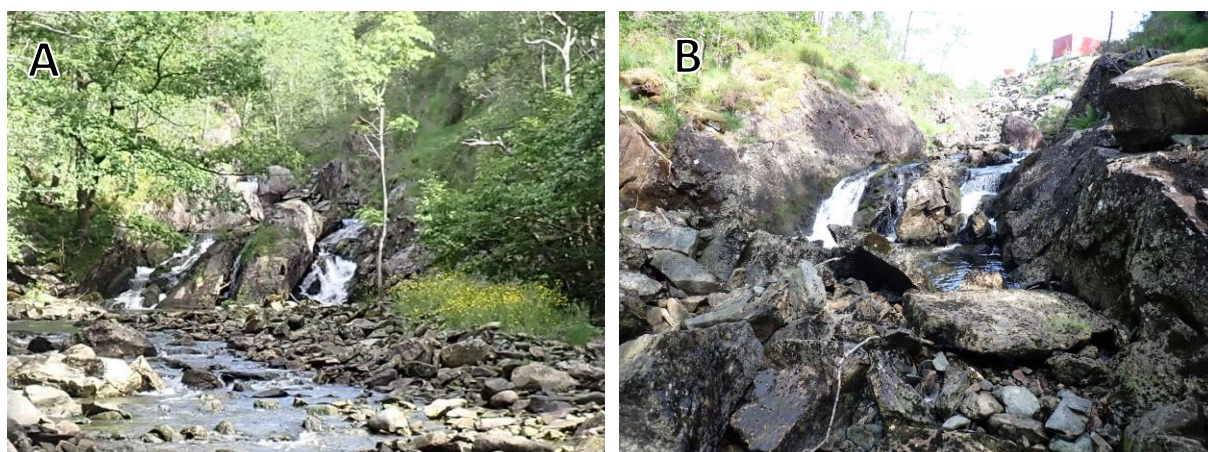
I Nordbøelva ble det registrert flere temporære vandringshindre i segment 3 og 6, enkelte av disse er ganske krevende å passere, men grunneier opplyste om at det blir fanget sjøørret i Nordbøvatnet, så en del fisk klarer å ta seg forbi (**Figur 51**). Det er fire korte kulverter i elven, alle er enkle å passere for oppvandrende fisk.

**Figur 51.** Vandringshindre: A) og B) Temporære vandringshindre i nedre del av i Nordbøelva.

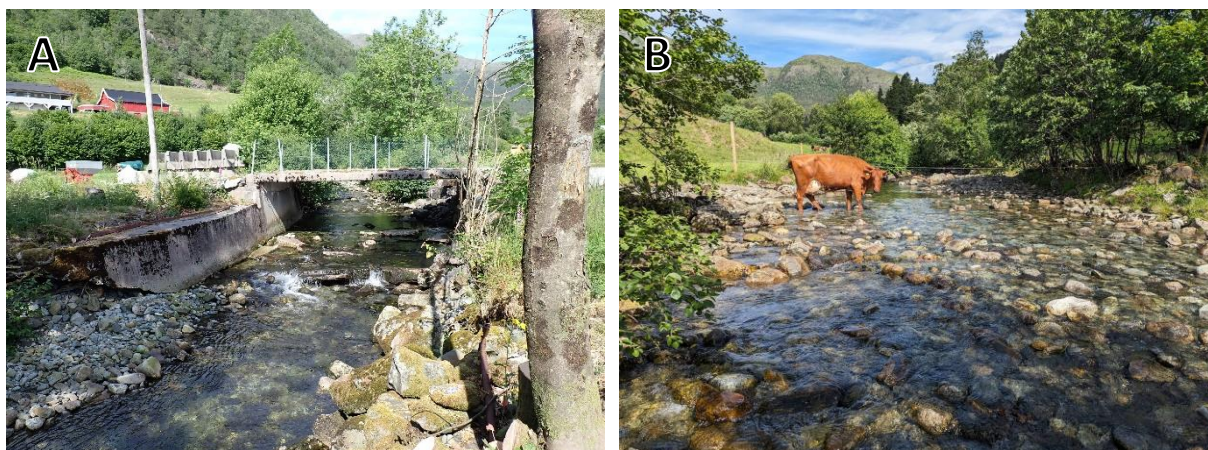
**Figur 52.** Morfologiske inngrep i Nordbøelva: A) Manglende kantvegetasjon og forbygninger, samt kort bekkelukking øverst i segment 12. B) Kort strekning med MANGLENDE kantvegetasjon på venstre side i segment 14.

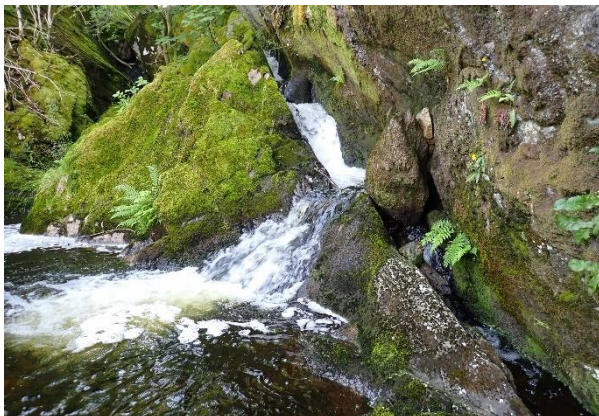
I Nordvikvassdraget ble kartlagt flere vandringshindre 180 meter fra sjøen, og samlet er disse vurdert å utgjøre et absolutt naturlig vandringshinder (**Figur 59**).

**Figur 59.** Naturlig absolutte vandringshindre i segment 3, Nordvikvassdraget.

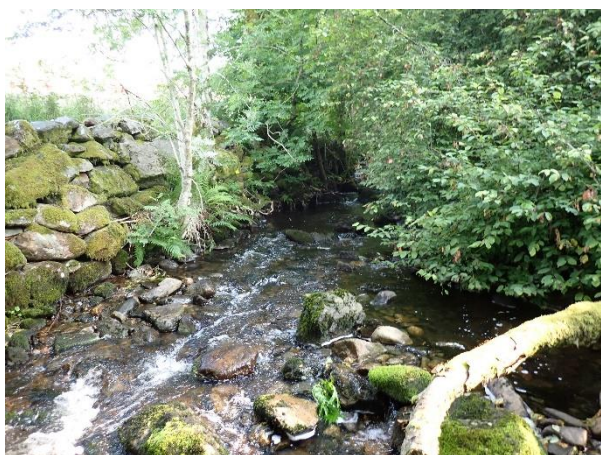
**Figur 60.** Morfologiske inngrep i form av forbygning i segment 1, Nordvikvassdraget.

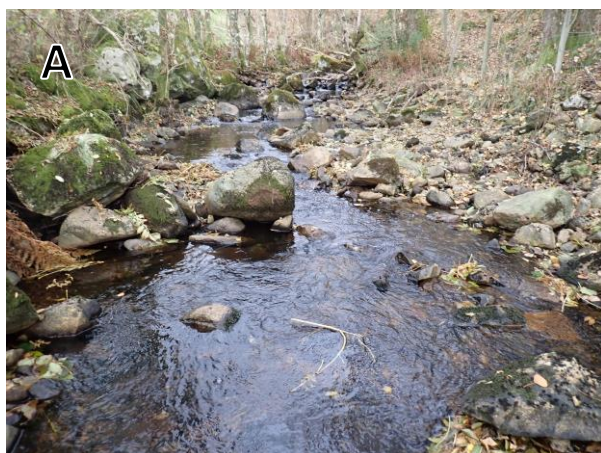
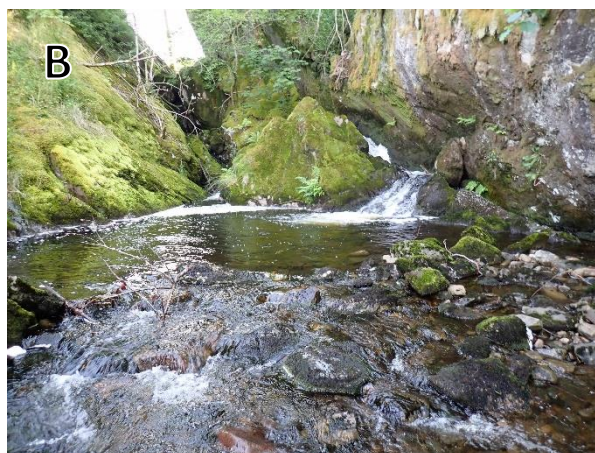
Substratmangfoldet er høyt i de to nederste segmentene og her er flere mindre områder med grus som egner seg for gyting. Det øverste segmentet har noe grovere substrat. Øverst på strekningen er det en kulp der det er mulig for oppvandrende gytefisk å oppholde seg ved lav vannføring (**Figur 61**). Oppstrøms anadrom strekning er det et samlet areal på 2265 m<sup>2</sup>, store deler av dette ligger imidlertid i det nordvestre løpet der potensialet for ungfiskproduksjon er noe lavt pga. lite nedbørfelt.

**Figur 61.** Habitatforhold i Nordvikvassdraget: A) Strykparti i nedre del med varierende substrat og bra skjul for ungfisk. B) I øvre del er det en kulp med mulig standplass for gytefisk, oppstrøms denne kommer vandringshinderet.

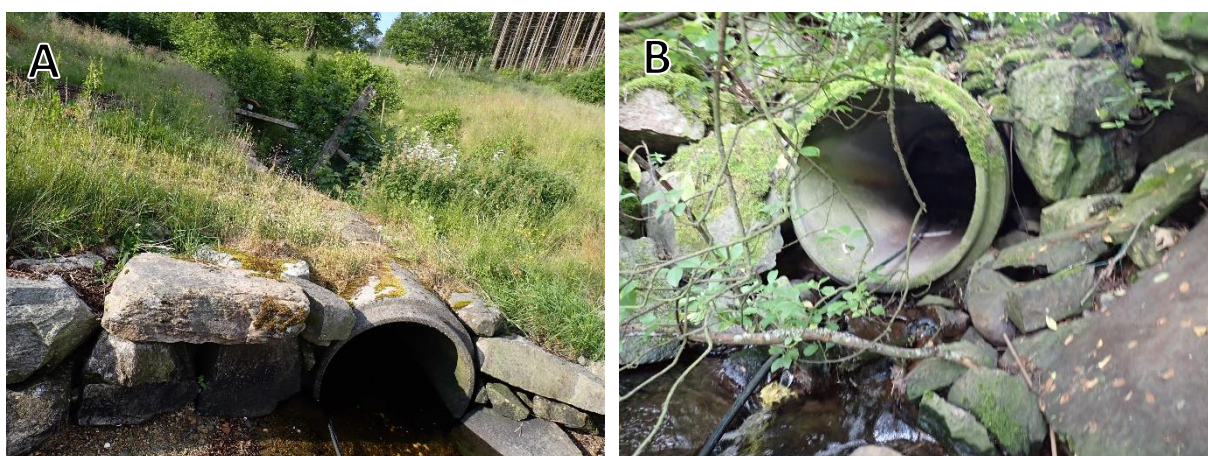
I Breivikbekken ble det ikke registrert noen vandringshindre i elveløpet. Men det 40 meter lange røret under Botnagrendavegen er sannsynligvis ikke mulig å passere for oppvandrende fisk (**Figur 67**). Under og langs Krokeidvegen er det et 112 meter langt rør, dette ligger relativt flatt og vil være mulig for fisk å vandre gjennom. Helt nede ved sjøen er det et kort rør som også er greit å vandre gjennom.

Totalt er det registrert tre bekkelukkinger med en samlet lengde på 151 m, den lengste er 112 m.

**Figur 67.** Vandringshindre og bekkelukkinger: A) Kort rør ved sjøen som er lett å passere. B) Røret under Botnagrendavegen ligger tørt ved lav vannføring, og er sannsynligvis svært vanskelig å vandre opp gjennom på høyere vannføring.

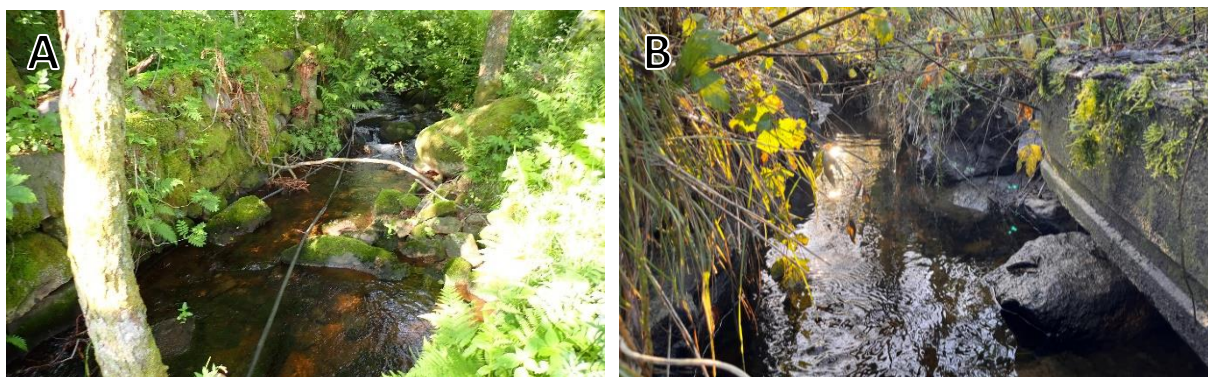
Nedstrøms Botnagrendavegen er det forbygninger i segment 2 og 3, den morfologiske variasjonen er likevel relativt god. Det er også noe glissen kantvegetasjon på vestsiden av elven (**Figur 69**). Mellom Botnagrendavegen og Krokeidvegen er elven utrettet kanalisert og forbygd og kantvegetasjonen er fraværende. De morfologiske inngrepene er av mye samme karakter oppstrøms Krokeidevegen, men øverst oppe mot innsjøen er det noe mer kantvegetasjon (**Figur 69**).

**Figur 68.** Morfologiske inngrep i Breivikbekken: A) Forbygning i nedre del. B) Kanalisert og utrettet elveløp med forbygning i segment 6.

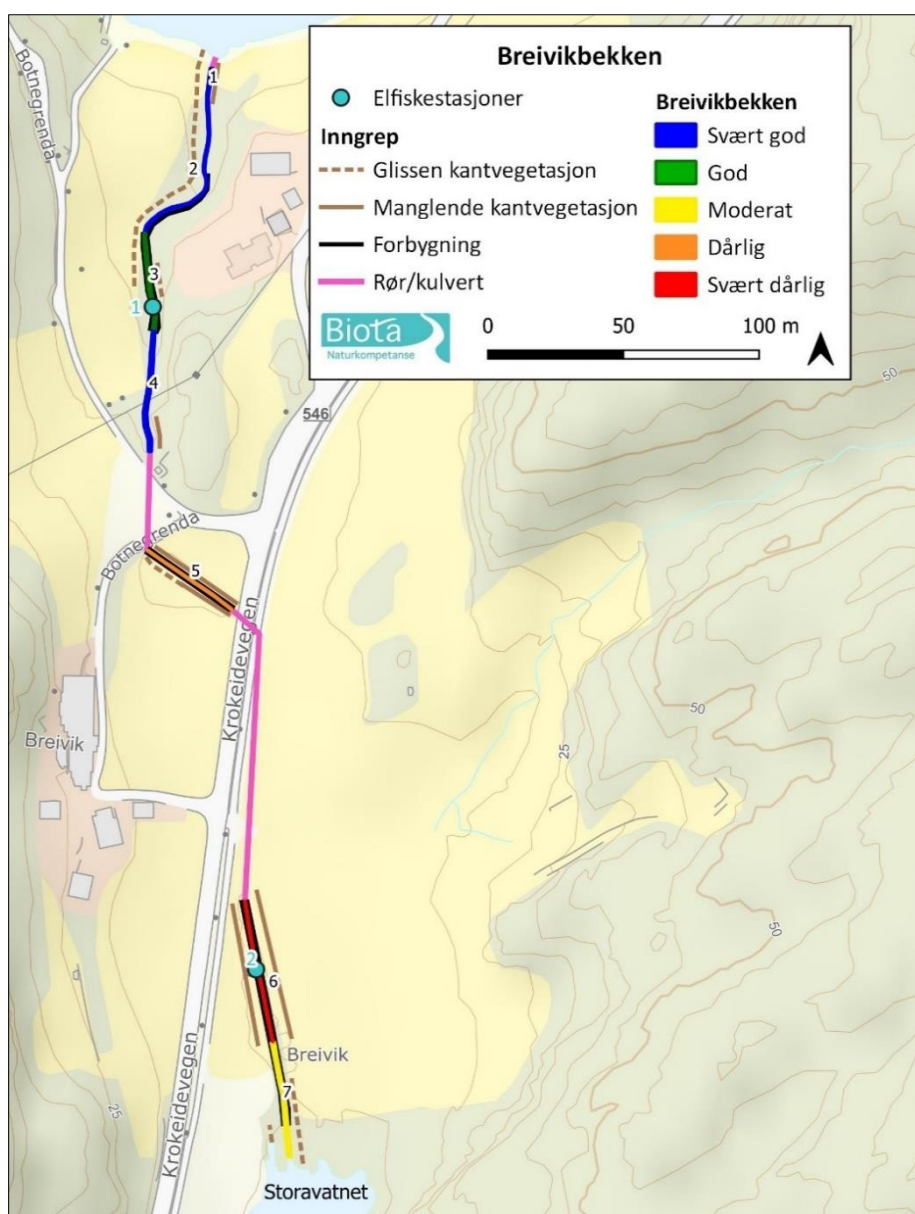
**Figur 69.** Oversikt over fysiske inngrep, elektrofiskestasjoner og nummererte segmenter med habitatkvalitet i nedre del av Breivikbekken.

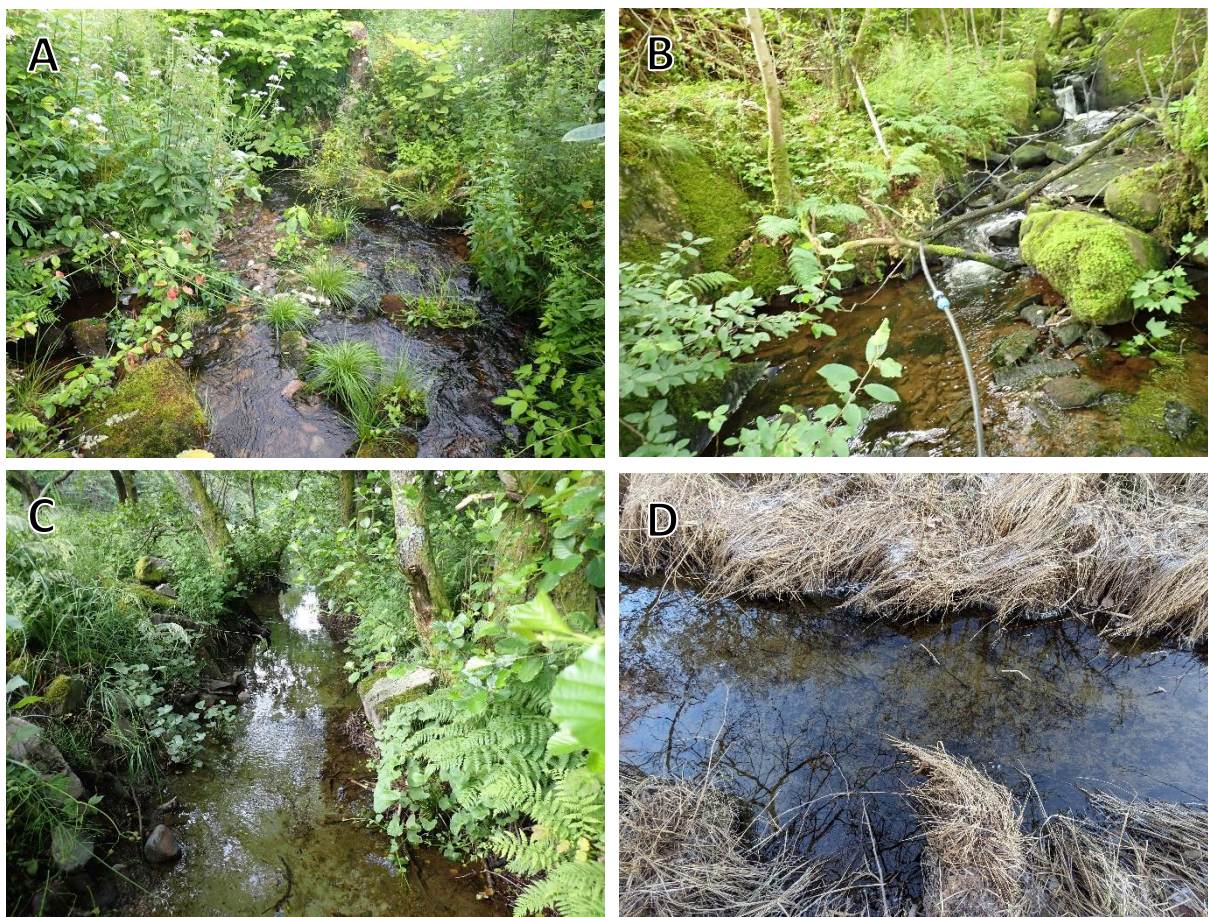
Breivikbekken har stor variasjon i habitatkvalitet, nedstrøms Botnagrendavegen er elven delt i fire segmenter, tre har «svært gode» og ett har «gode» habitatforhold for fisk (**Figur 69**). Oppstrøms Botnagrendavegen er det massive inngrep som reduserer den morfologiske variasjonen og kantvegetasjon mangler også på store deler av denne elvestrekningen. Det er tre segment på denne strekningen, ett med «moderat» og ett med «dårlig» og ett med «svært dårlig» habitatkvalitet (**Figur 69, Figur 71, Tabell 43**).

**Figur 71.** Habitatforhold i Breivikbekken: A) og B) Naturlig elv med høy morfologisk variasjon og varierende substrat i segment 1 og 4 C) Kanalisert strekning opp mot Storavatnet, det er relativt mye finsubstrat i elvebunnen. D) strekning øverst opp mot Breivikvatnet har mye finsubstrat og dårlige gyteforhold.

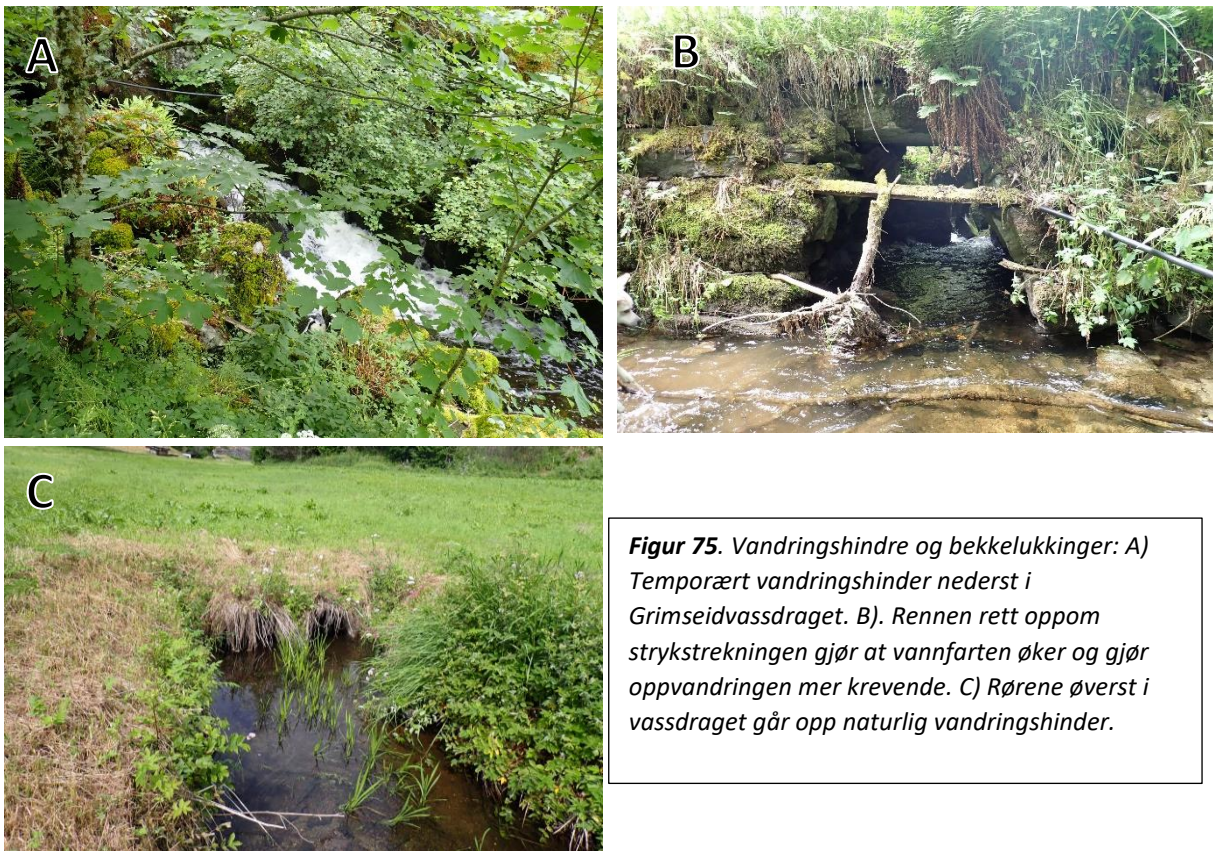
I Grimseidvassdraget ble det registrert ett temporært vandringshinder helt nederst i vassdraget, dette er vandringshinder ved lav og moderat vannføring. Vandringshinderet består av et stryk, øverst på i stryket er elven smalnet inn noe som øker vannfarten og gjør oppgangen mer krevende enn det den ville vært naturlig (**Figur 75A og B**). De andre rørene og kulvertene oppover elven er lett å passere for oppvandrende fisk. Den øverste røret i elven er langt, og ender i et naturlig vandringshinder (**Figur 81**).

**Figur 75.** Vandringshindre og bekkelukkinger: A) Temporært vandringshinder nederst i Grimseidvassdraget. B). Rennen rett oppom strykstrekningen gjør at vannfarten øker og gjør oppvandringen mer krevende. C) Rørene øverst i vassdraget går opp naturlig vandringshinder.

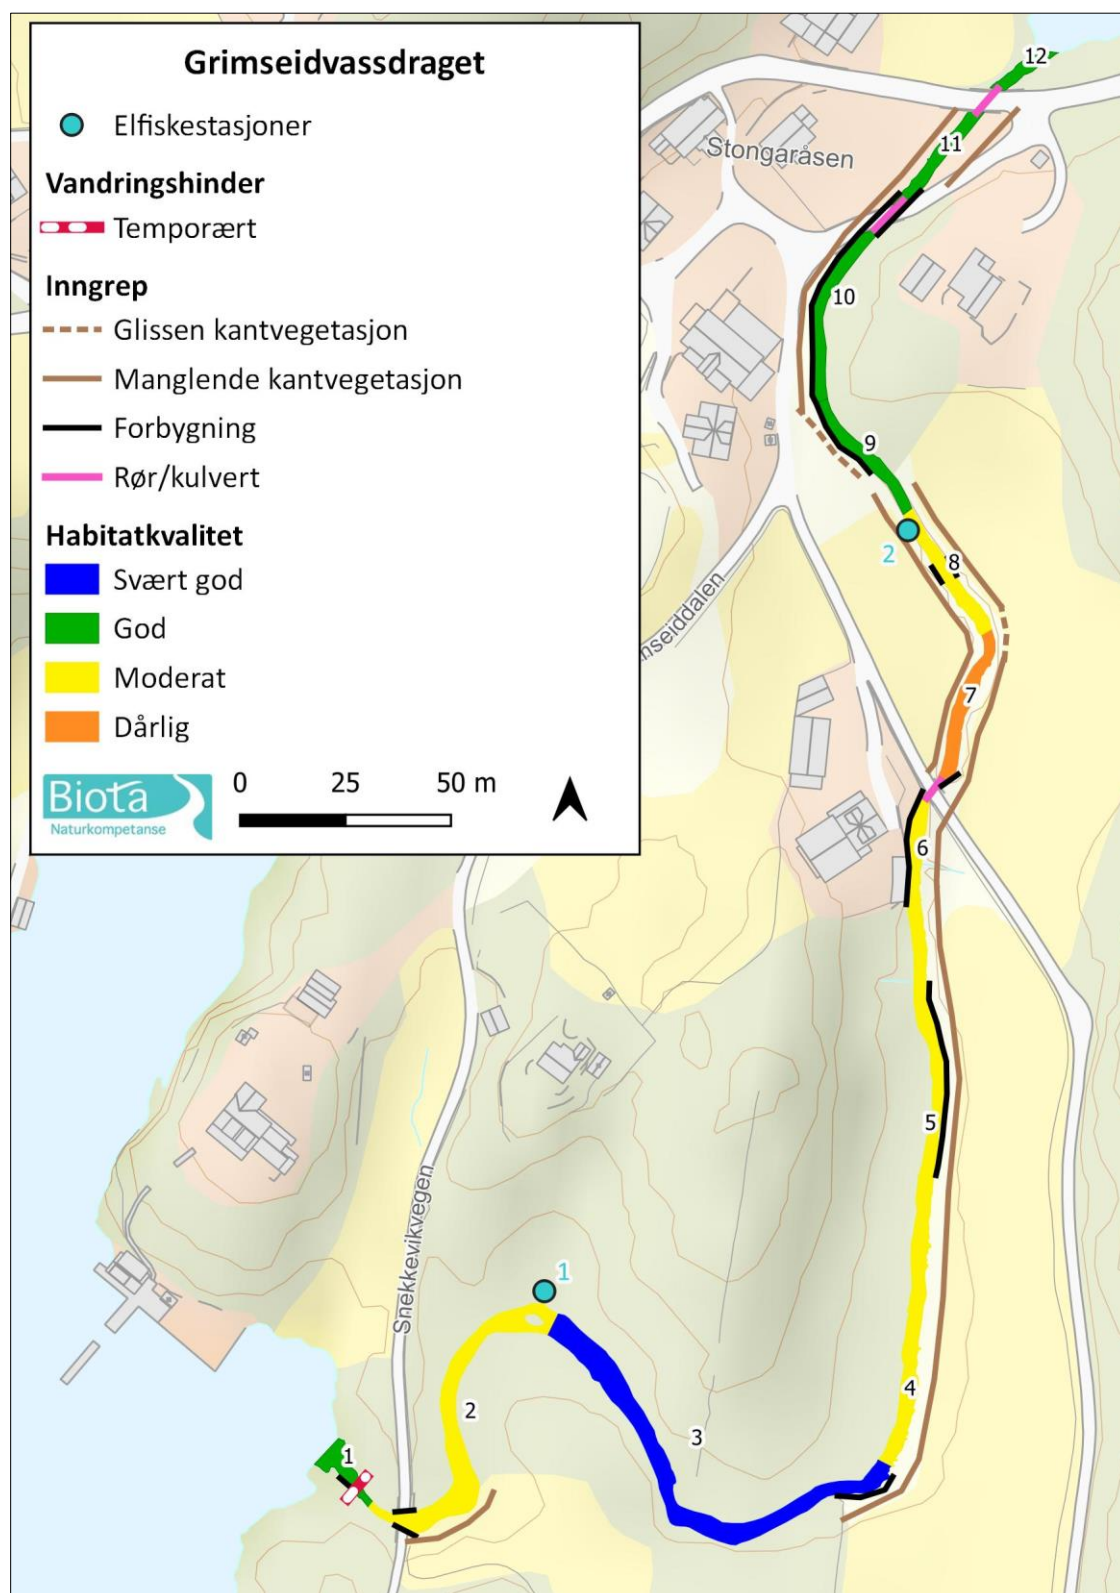
**Figur 79.** Oversikt over fysiske inngrep, elektrofiskestasjoner, og nummererte segmenter med habitatkvalitet i Grimseidvassdraget nedstrøms Grimseidvatnet.

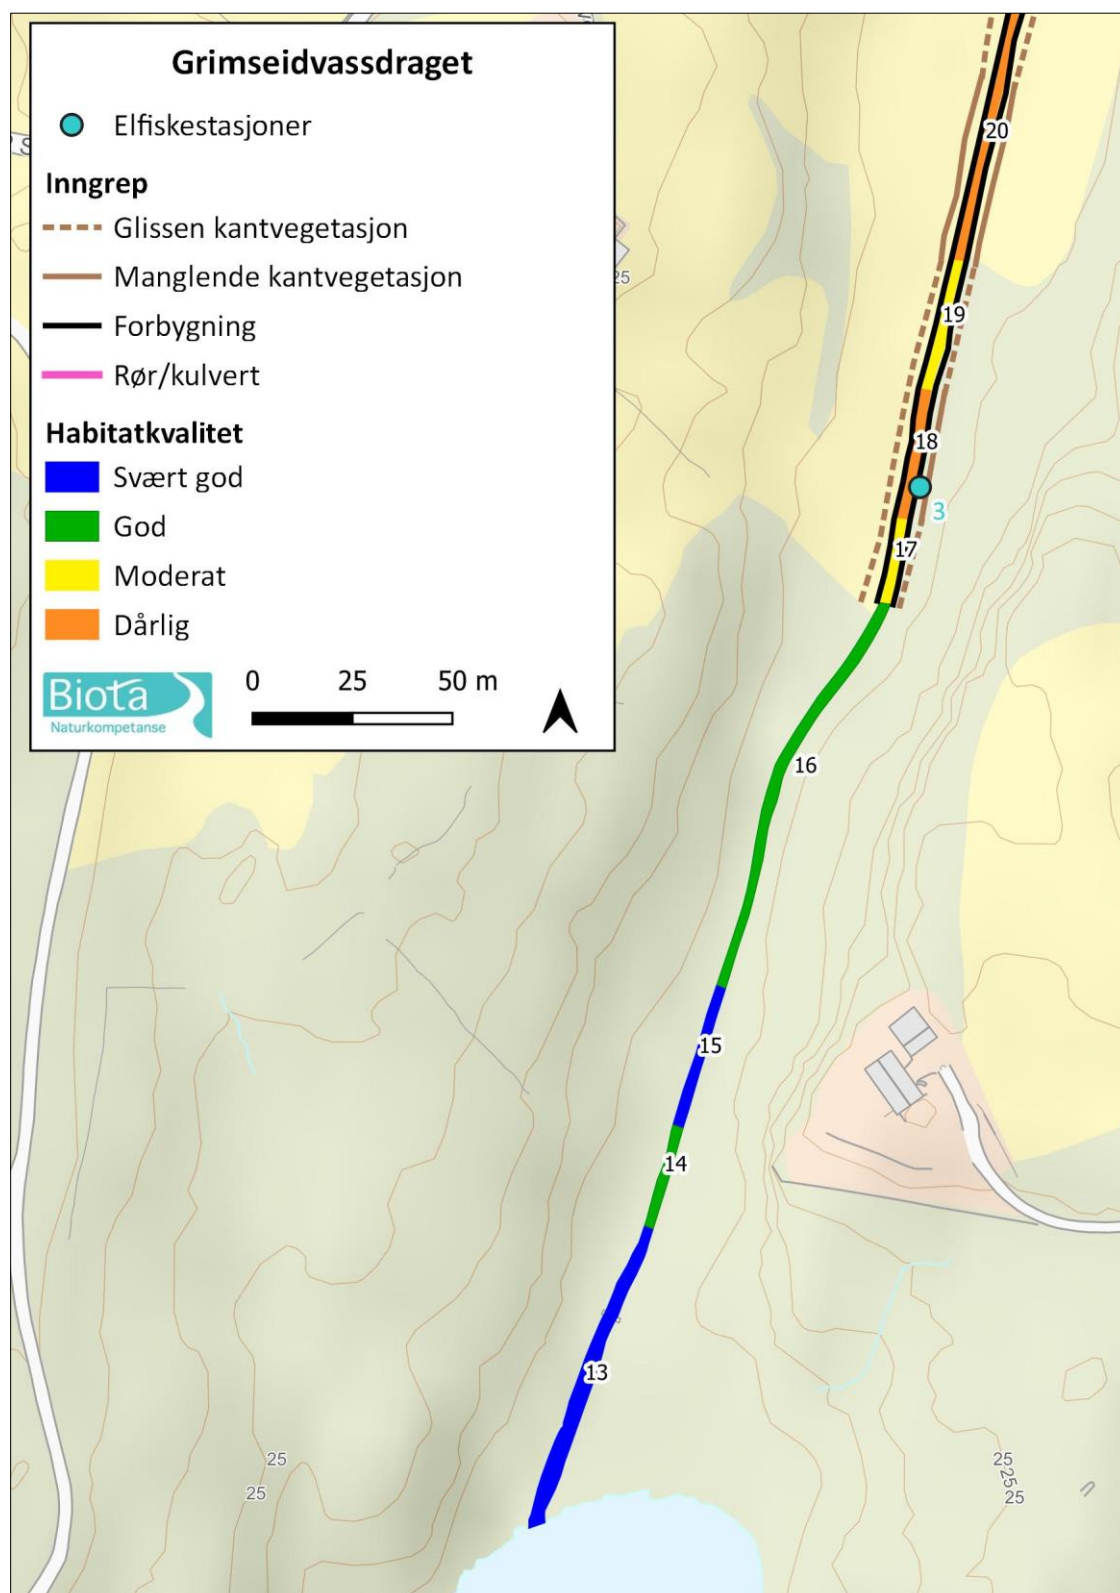
**Figur 80.** Oversikt over fysiske inngrep, elektrofiskestasjon, og nummererte segmenter med habitatkvalitet ovenfor Grimseidvatnet.

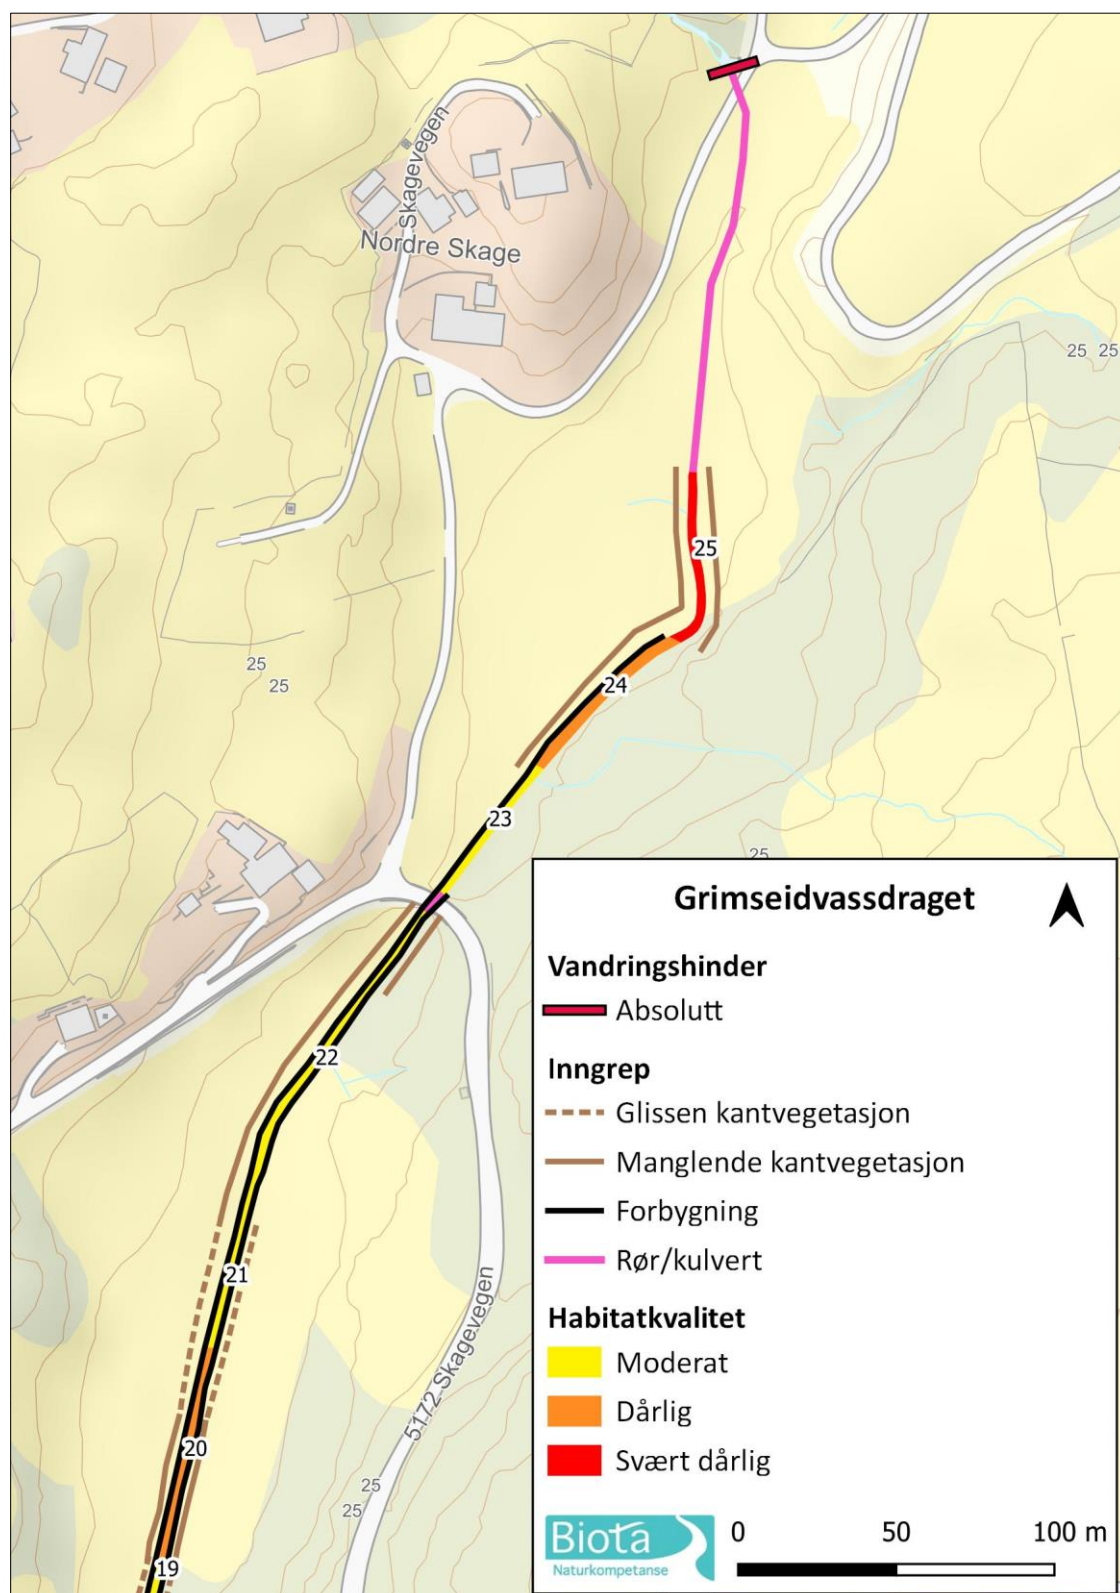
**Figur 81.** Oversikt over fysiske inngrep og nummererte segmenter med habitatkvalitet øverst på den anadrome delen av Grimseidvassdraget.
