# Habitatkartlegging av sjøørretbekker i Vest vannområde i 2023

## Rapport

| Tittel<br>Habitatkartlegging av sjøørretbekker i Vest vannområde i 2023 | Rapportnr.<br>32 | Dato<br>01.03.2024 |

**Forsidebilde:** Gammel demning i Vikaelva i Bjørnafjorden, som hindrer oppgang til store potensielle anadrome områder.

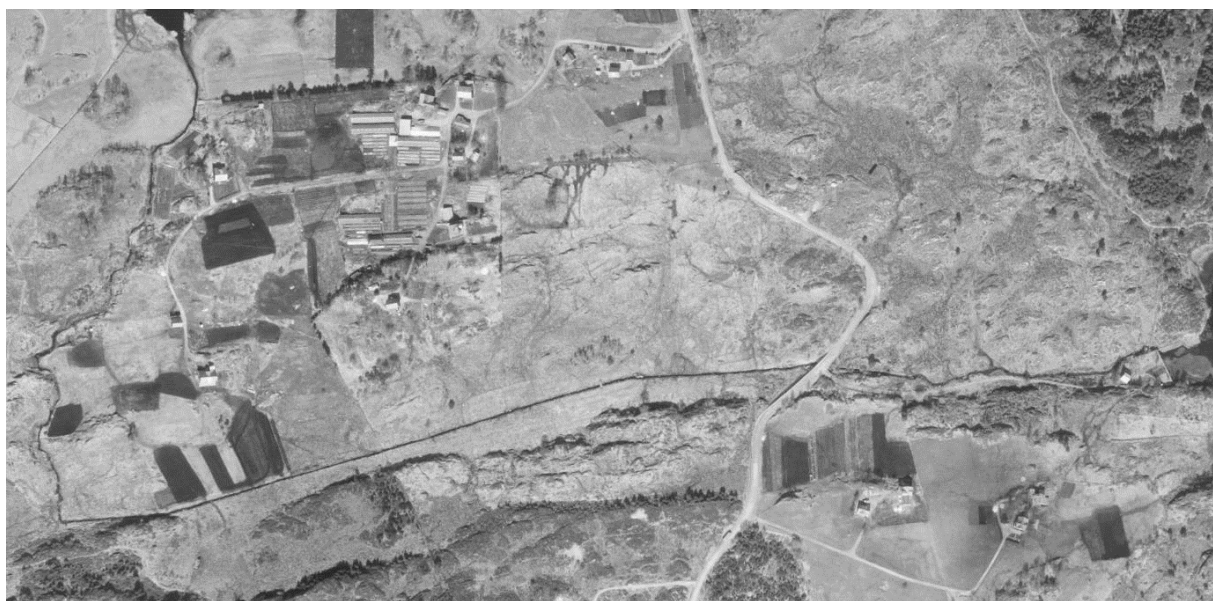
På den lange flaten oppstrøms Hjeltestadvegen (segment 12) er elven utrettet på en strekning på ca. 500 meter, området er sannsynligvis en gammel myr som i dag framstår som en fukteng. Kantvegetasjonen mangler på denne strekningen, men det kan også ha vært naturtilstanden før elven i området ble kanalisert (**Figur 86**).

I forhold til det opprinnelige elveløpet er elven blitt forkortet ved utretting. Den lange utrettingen oppstrøms Hjeltestadvegen er vist i **Figur 87**. Det største tapet av elveareal skyldes at en 520 meter lang strekning oppstrøms Ådlandsvatnet er lagt i rør (**Figur 84**).

**Figur 87.** Flyfoto av Ådlandsbekken fra Ådlandsvatnet til utløp i sjøen tatt i mai 1951. Den lange kanaliseringen oppstrøms Hjeltestadvegen (til venstre i bildet) vises tydelig. Jordbruksaktiviteten var større på den tiden og det var mindre kantvegetasjon enn det er i dag.

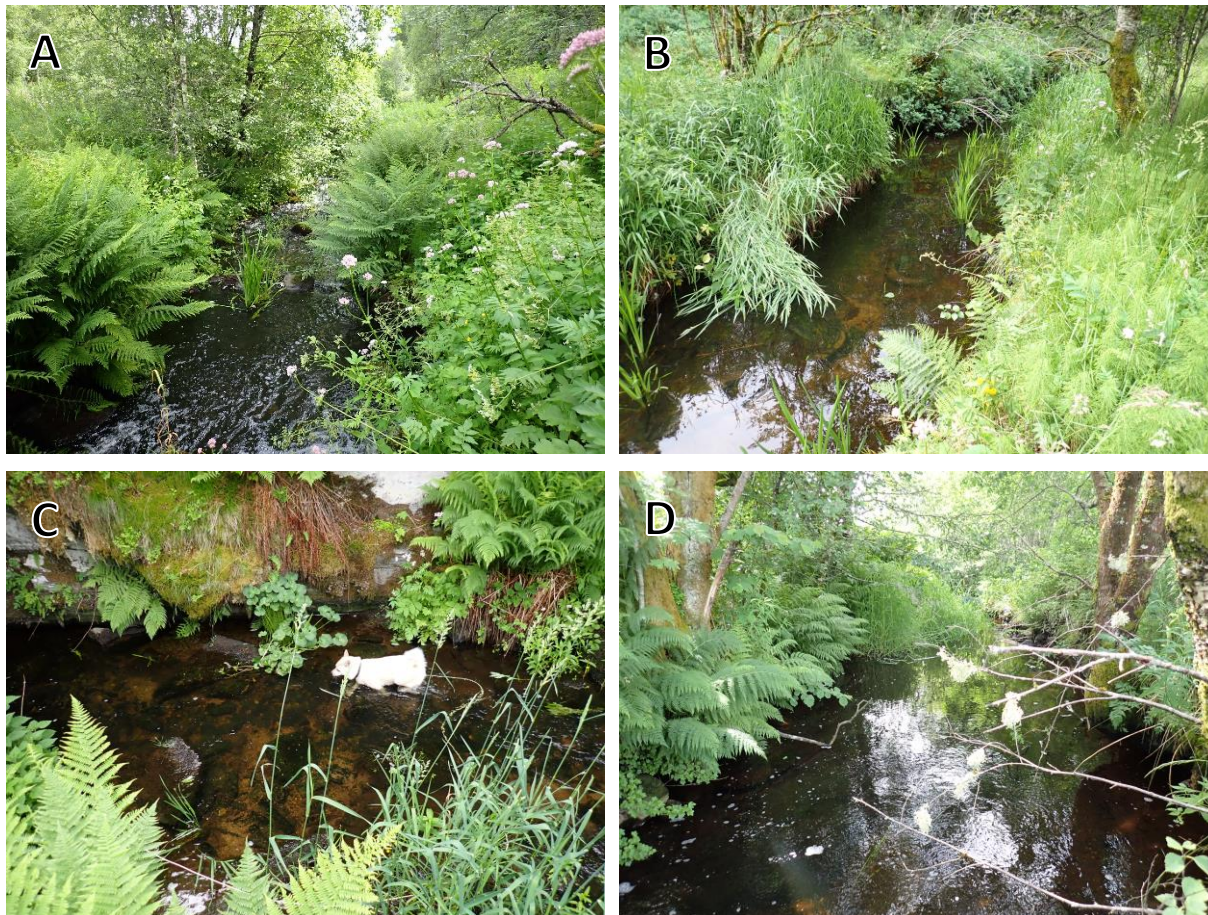
Habitatkvaliteten i Ådlandsbekken har stor variasjon, og vassdraget er delt inn i 29 ulike segmenter. Nedstrøms Hjeltestadvegen dominerer «svært god» og «god» habitatkvalitet (**Figur 88, Tabell 51**).

På strekningen oppstrøms Hjeltestadvegen er habitatkvaliteten moderat eller dårlig helt til elven får noe større fall i segment 13 (**Figur 86, Tabell 51**). Videre opp til Ådlandsvatnet er habitatkvaliteten bedre. Oppstrøms Ådlandsvatnet er bunnsubstratet dominert av finstoff, det er moderat habitatkvalitet (**Figur 88, Tabell 51**).

**Figur 88.** Habitatforhold i Ådlandsbekken: A) Naturlig elv med høy morfologisk variasjon og velutviklet kantvegetasjon nedstrøms Hjeltestadvegen. B) Renne i segment 12, elven renner sakte og bunnsubstratet er dominert av jord og mudder som reduserer habitatkvaliteten. C) Strykstrekning nedstrøms Ådlandsvatnet, substratet er dominert av stein med sand og grus mellom elvebredden er naturlig. D) Oppstrøms Ådlandsvatnet, renne med velutviklet kantvegetasjon.

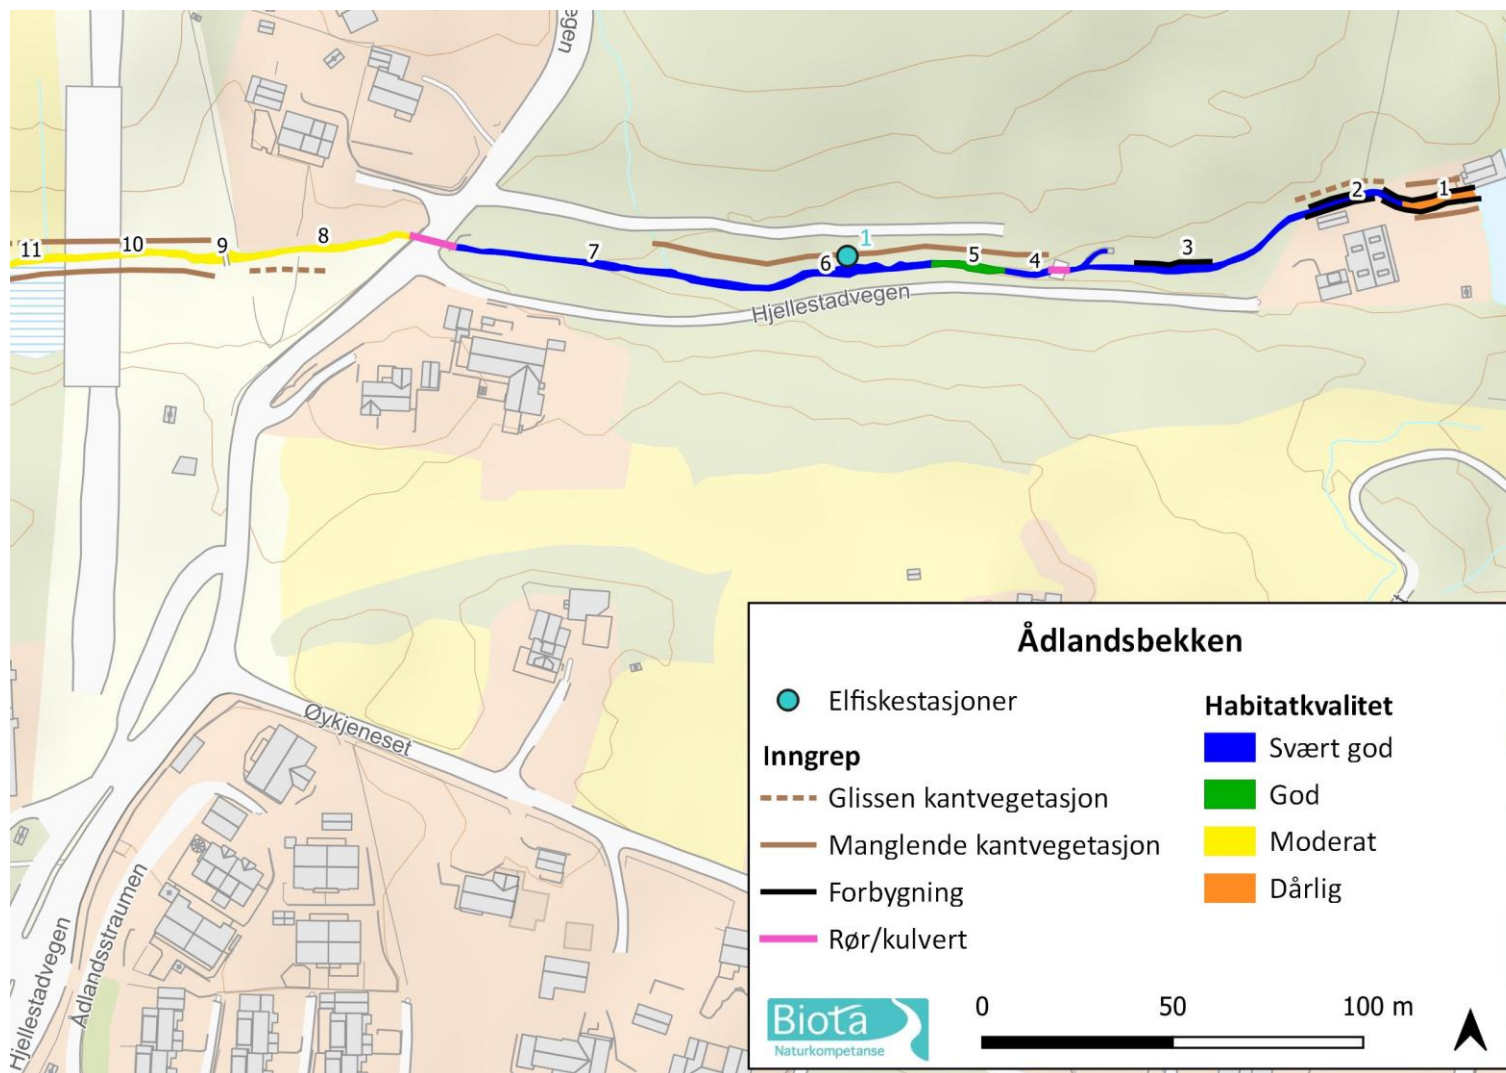
**Figur 89.** Oversikt over fysiske inngrep, elektrofiskestasjoner, og nummererte segmenter med habitatkvalitet i nedre del av Ådlandsbekken.

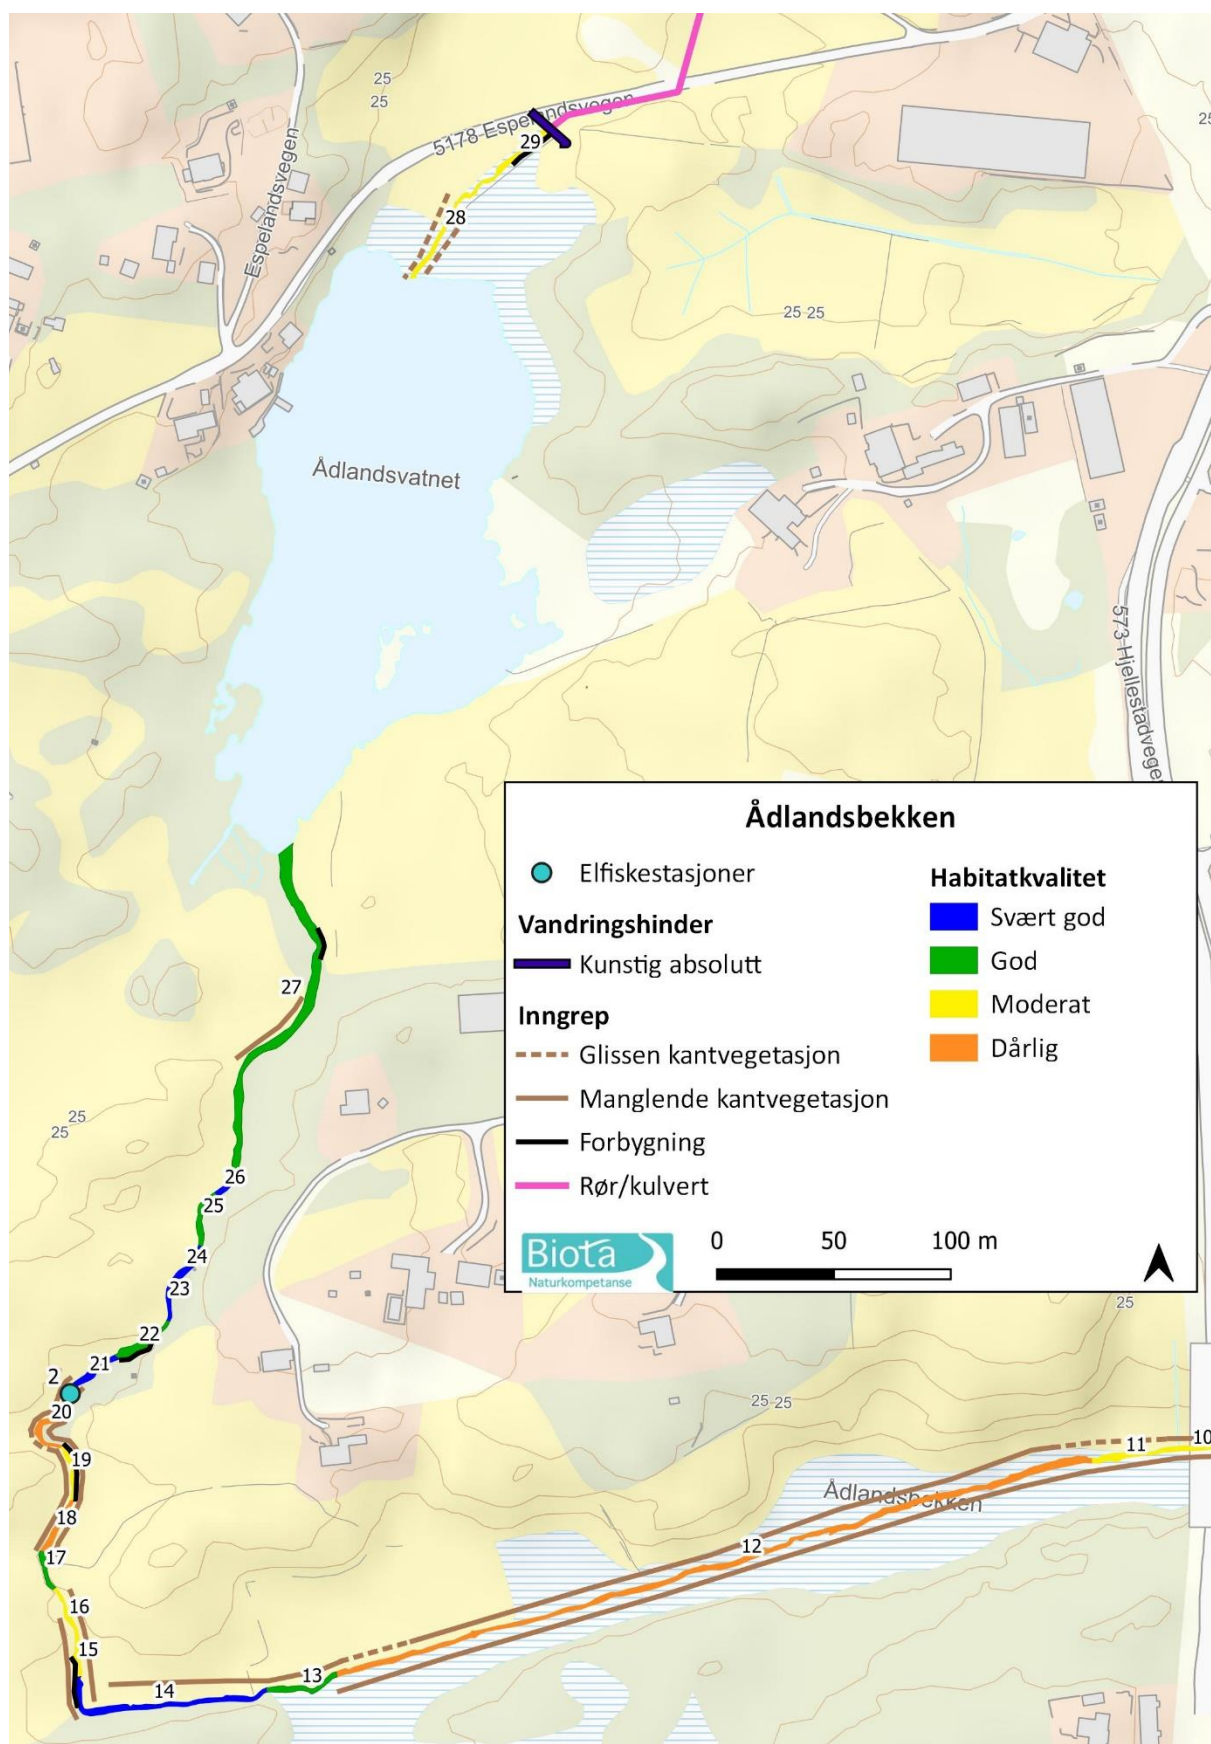
**Figur 90.** Oversikt over fysiske inngrep, elektrofiskestasjoner, og nummererte segmenter med habitatkvalitet oppstrøms og nedstrøms Ådlandsvatnet.

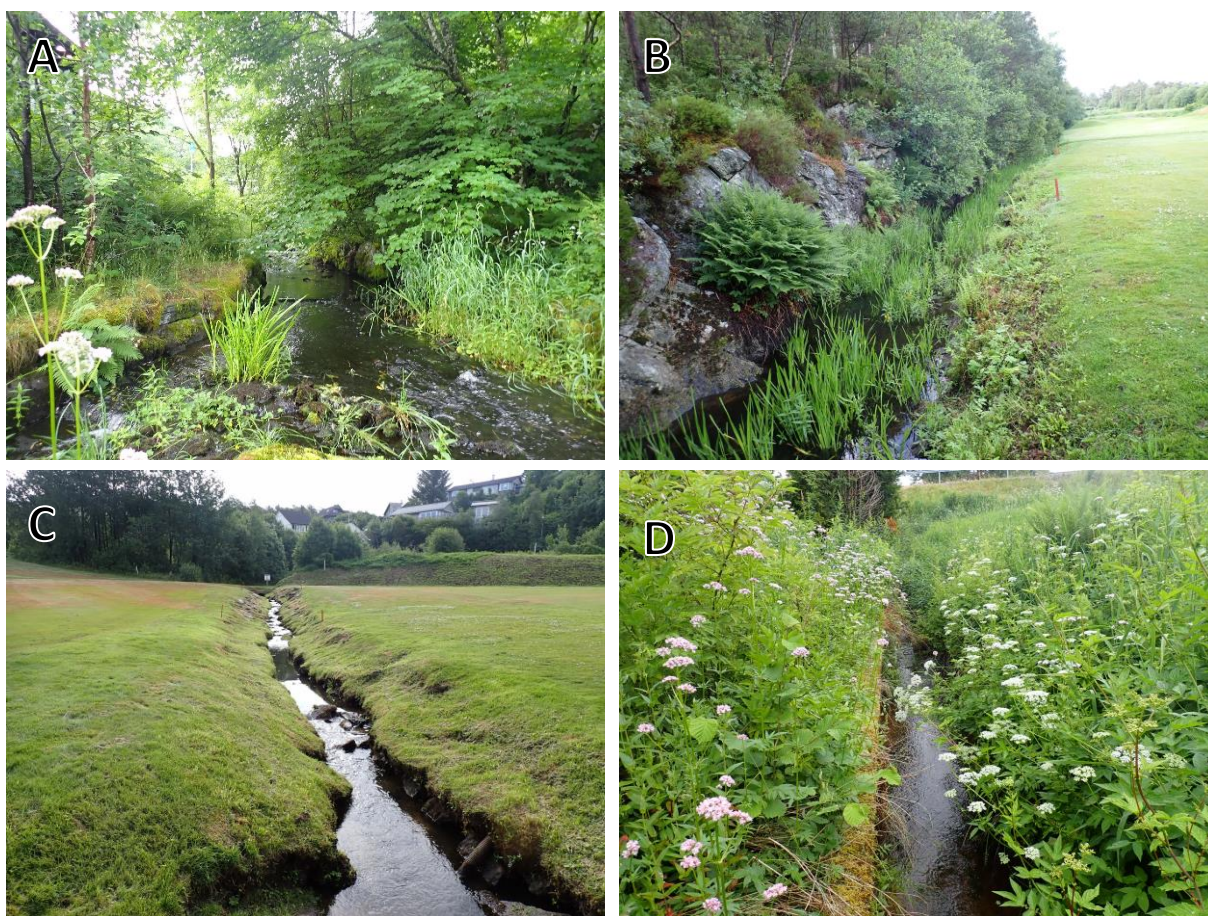
Vassdraget går gjennom et område som tidligere var preget av mye jordbruk, men som nå er dominert av bebyggelse, langs store deler av elven er det også golfbane tett mot elveløpet. I nedre del, opp til der elven går under Steinsvikvegen er det en del rester etter gamle forbygninger, men kantvegetasjonen er intakt på denne strekningen, og forbygningene påvirker i relativt liten grad elvens habitat. På sørsiden av Steinsvikvegen oppover mot Steinsvikvatnet er det også noe forbygninger i nedre del, mens kantvegetasjon mangler i øvre del. Videre oppover mot Flyplassvegen mangler kantvegetasjon på lange partier i nedre del, der bekken går langs golfbanen, her er elven også utrettet (**Figur 95**). Nedenfor Skeievatnet på sørsiden av Flyplassvegen er det lange bekkelukkinger, elven er også kanalisert og sannsynligvis også noe senket i terrenget (**Figur 95**).

**Figur 95.** Morfologiske inngrep i Steinsvikbekken: A) Kanalisert og forbygd elveløp langs Steinsvikvegen. B) Kanalisert elveløp uten naturlig kantvegetasjon på den ene siden. C) Forbygning og manglende kantvegetasjon i segment 40. D) Forbygning og lite utviklet kantvegetasjon i segment 55 og 56.

Store inngrep i bankene, lange bekkelukkinger i form av rør, manglende naturlig kantvegetasjon og massive inngrep i nedbørfeltet i form av bebyggelse, golfbane og oppdyrket mark gjør at morfologisk status på flere områder blir «dårlig» eller «svært dårlig». Samlet er morfologisk status «svært dårlig» på begge elveavsnittene opp til Skeievatnet og i elven oppstrøms Skeievatnet. For alle disse tre elveavsnittene er det de store inngrepene i nedbørfeltet som er avgjørende for den morfologiske statusen (**Tabell 54**).

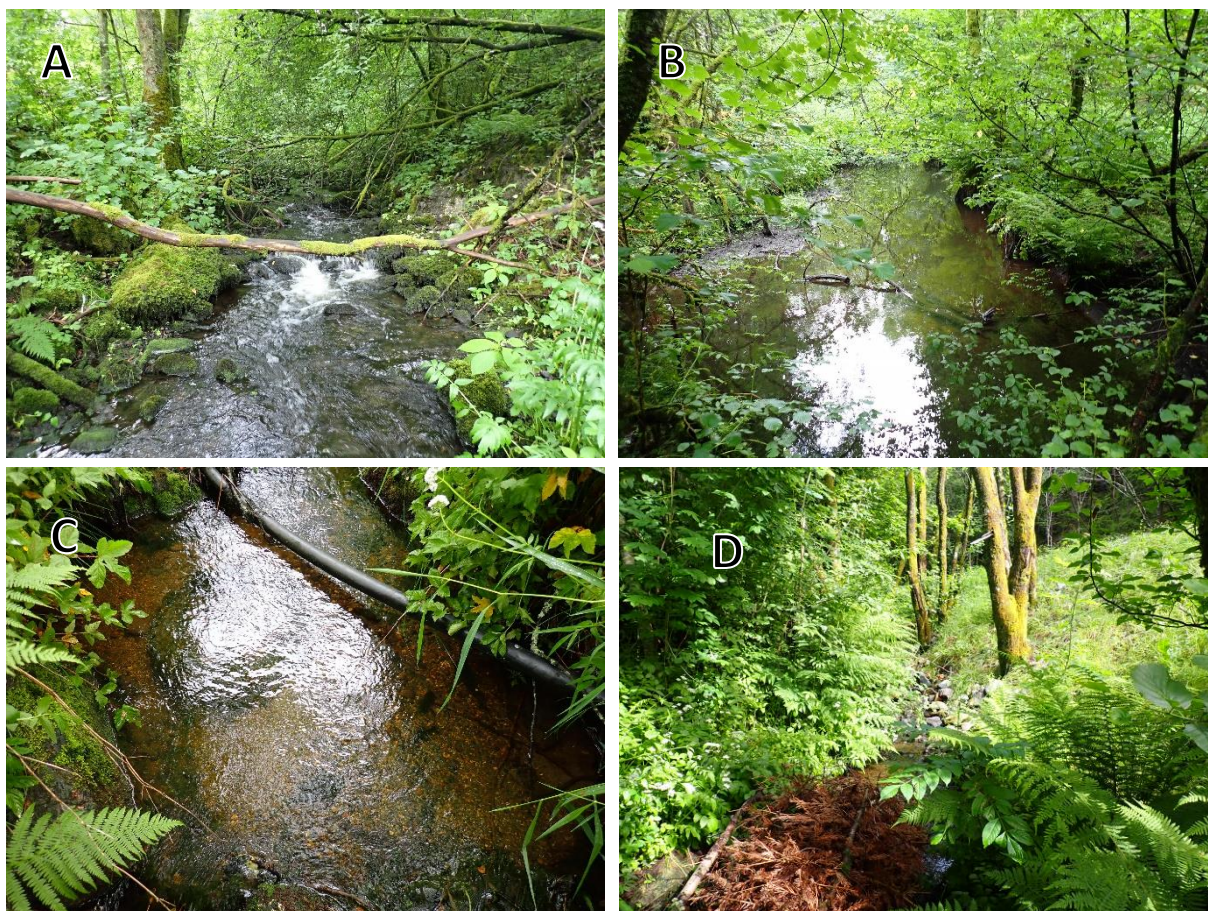
Habitatkvaliteten i Steinsvikbekken har stor variasjon, og vassdraget er delt inn i 65 ulike segmenter. Nedstrøms Steinsvikvatnet dominerer «svært god» og «god» habitatkvalitet (**Figur 97, Tabell 55**). På strekningen oppstrøms Steinsvikvegen er habitatkvaliteten dårligere, noe som i stor grad skyldes mindre egnet substrat og manglende kantvegetasjon (**Figur 95, Tabell 55**). Mellom Steinsvikvatnet og Skeivatnet er habitatkvaliteten gjennomgående dårligere, særlig i nedre del langs golfbanen på strekningen som er utrettet og mangler kantvegetasjon (**Figur 95 og Figur 96**). Ovenfor Flyplassvegen det bare en kort strekning som ligger i dagen, her er habitatkvaliteten god.

Mellom Skeievatnet og Flyplassvegen er det dominans av områder med moderat og dårlig habitatkvalitet. Substratet på strekningen er relativt variert og har relativt gode gyteforhold også på strykstrekningene (**Figur 97, Tabell 55**). Under Flyplassvegen går elven i et langt rør, på oppsiden var det ingen tydelig utgang, og vannet så ut til å sildre gjennom grunnen før den gikk inn i røret. Oppstrøms røret er det gode habitatkvaliteter, arealet er imidlertid lite og nedbørfeltet knyttet til dette området er marginalt.

**Figur 97.** Habitatforhold i Steinsvikbekken: A) Naturlig elv med høy morfologisk variasjon og velutviklet kantvegetasjon nedstrøms Steinsvikvatnet. B) Mellom Steinsvikvatnet (segment 35) ingen inngrep, men elven renner sakte og bunnssubstratet er dominert av jord og mudder som reduserer habitatkvaliteten. C) Gyteareal oppstrøms Steinsvikvatnet. D) Naturlig elv, med intakt kantvegetasjon oppstrøms Flyplassvegen.

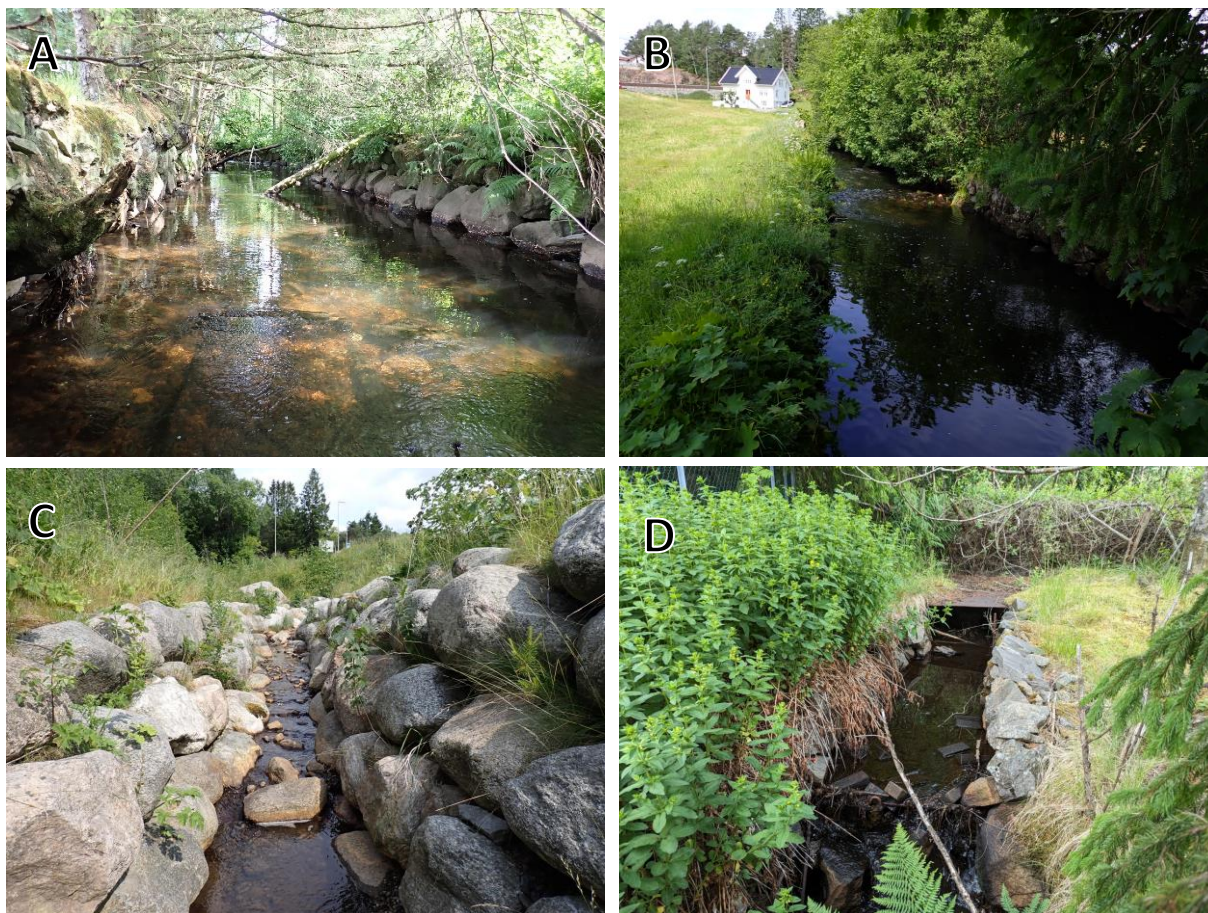
I nedre del er Sælenelven forbygd langs store deler av bankene, utover dette er det relativt få inngrep på strekningen nedstrøms kulvert fra Orrtuvatnet. Fra kulvertene fra Orrtuvatnet og opp til der elven går under Fyllingsdalsveien er det få inngrep. Oppstrøms Fyllingsdalsveien ble det gjenåpnet en strekning i 2016 som tidligere lå i rør, elveløpet er smalt og forbygd og gir ikke rom for naturlige elveprosesser, men det er brukt grove stein med mye hulrom som er positivt. Det smale elveløpet gir lite vanddekt areal ved lave vannføringer, foreløpig er kantvegetasjon manglende (**Figur 109C**). Mellom Krokstjønneveien og Lauvåstjørna er det helt nederst et lite parti med forbygning og manglende kantvegetasjon. Ovenfor dette er det ingen synlige inngrep, men elven har vært kanalisert tidligere uten å bli forbygd og vil trolig på sikt få et mer naturlig elveløp.

**Figur 109.** Morfologiske inngrep i Sælenvassdraget: A) Kanalisert og forbygd elveløp i segment 3. B) Forbygd elveløp med manglende kantvegetasjon på den ene siden i segment 10. C) Nylig gjenåpnet strekning i segment 25, strekningen er forbygd, men det er brukt grove stein med mye hulrom som er positivt. Elveløpet er imidlertid svært smalt og gir lite vanddekt areal ved lave vannføringer, foreløpig mangler også kantvegetasjon. D) Forbygning og lite utviklet kantvegetasjon i segment 26, her er det også en terskel som er vanskelig å passere ved lav vannføring.

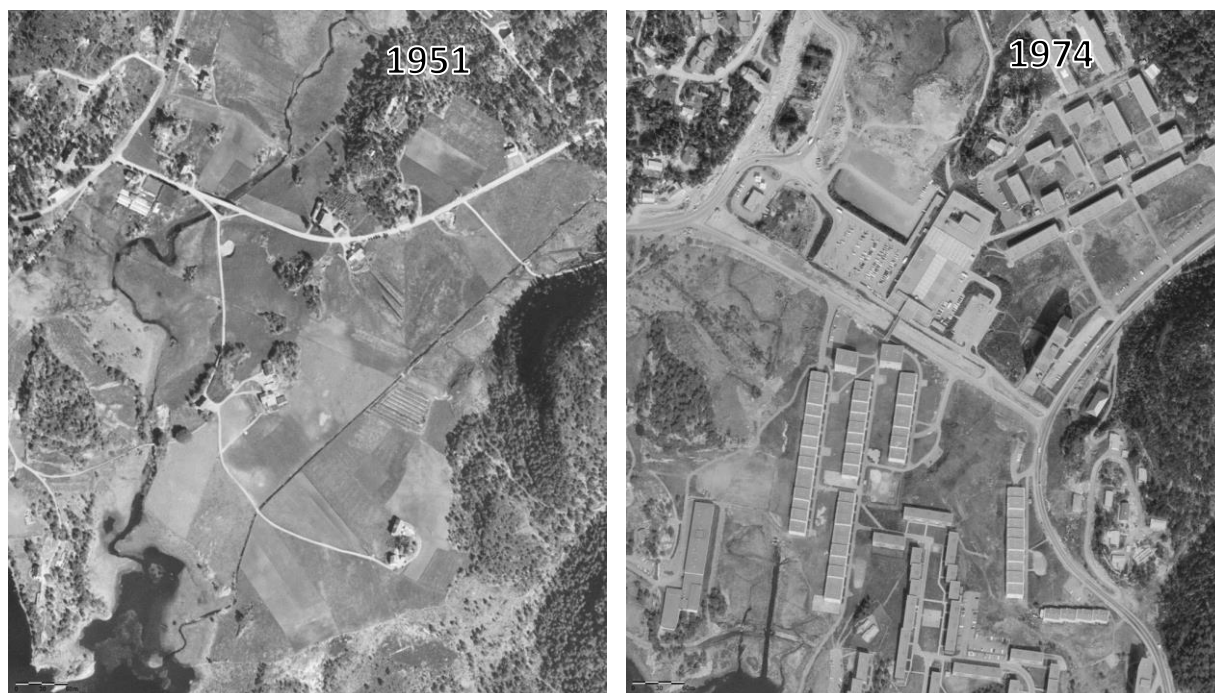
Orrtuelven oppstrøms Orrtuvatnet er enten kanalisert eller lagt i rør. Orrtuvatnet ble senket en gang mellom 1950 og 1980, sannsynligvis i flere etapper, og den nederste delen av Orrtuelven var tidligere en del av innsjøen (**Figur 110**).

**Figur 110.** Orttuelven ovenfor Orttuvatnet i 1951 og i 1974. Orttuvatnet, som skimtes nede til venstre i bildet er senket, den nederste delen av elven er kanalisert og det meste av hovedelven og sideelven mot nordøst er lagt i kulvert eller rør.

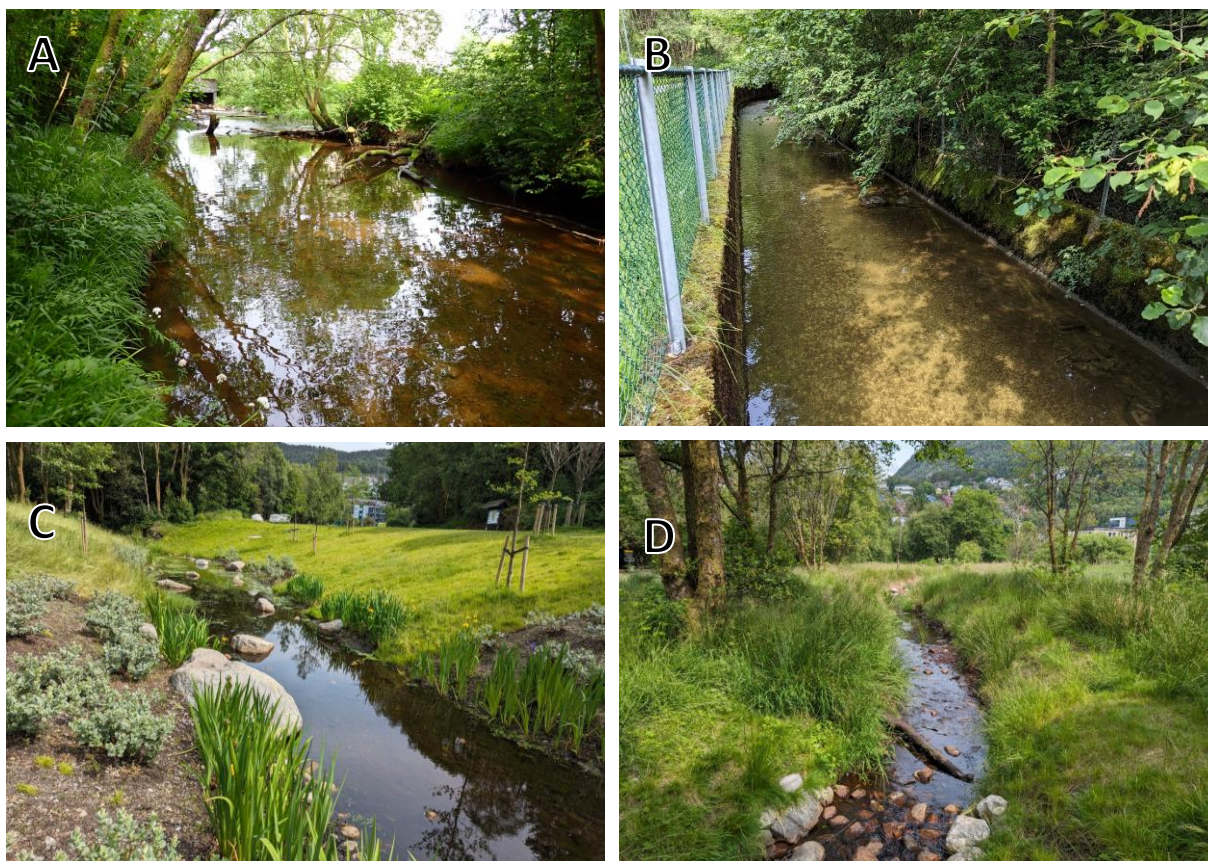
Denne delen har i dag velutviklet kantvegetasjon og elvebreddene er i ferd med å få et naturlig preg. I segment 37 til 40 er elven kanalisert og går i en betongkanal med svært dårlig habitatkvalitet. Nedenfor Lynghaugtjørna er elven gjenåpnet etter å ha lagt i kulvert i segment 41. Elven er forbygd og har lite kantvegetasjon. På det øverste strekket mot Lynghaugtjørna mangler kantvegetasjon, men her er det gjort tiltak med utlegging av stein og grus i bunnen (**Figur 111**).

**Figur 111.** Morfologiske inngrep i Sælenvassdraget. Orrtuelven: A) Kanalisert strekning nederst, er i ferd med å få et mer naturlig preg. 3 B) Betongkanal i segment 37 med forbygd elveløp og manglende kantvegetasjon på den ene siden. C) Restaurert elveløp i segment 41, her var det tidligere vært en kulvert. Elven har forbygning og mangler stort sett kantvegetasjon, men det er plantet enkelte trær langs bredden. D) Elv uten kantvegetasjon i segment 42, her er det gjort tiltak med utlegging av stein og grus i bunnen.

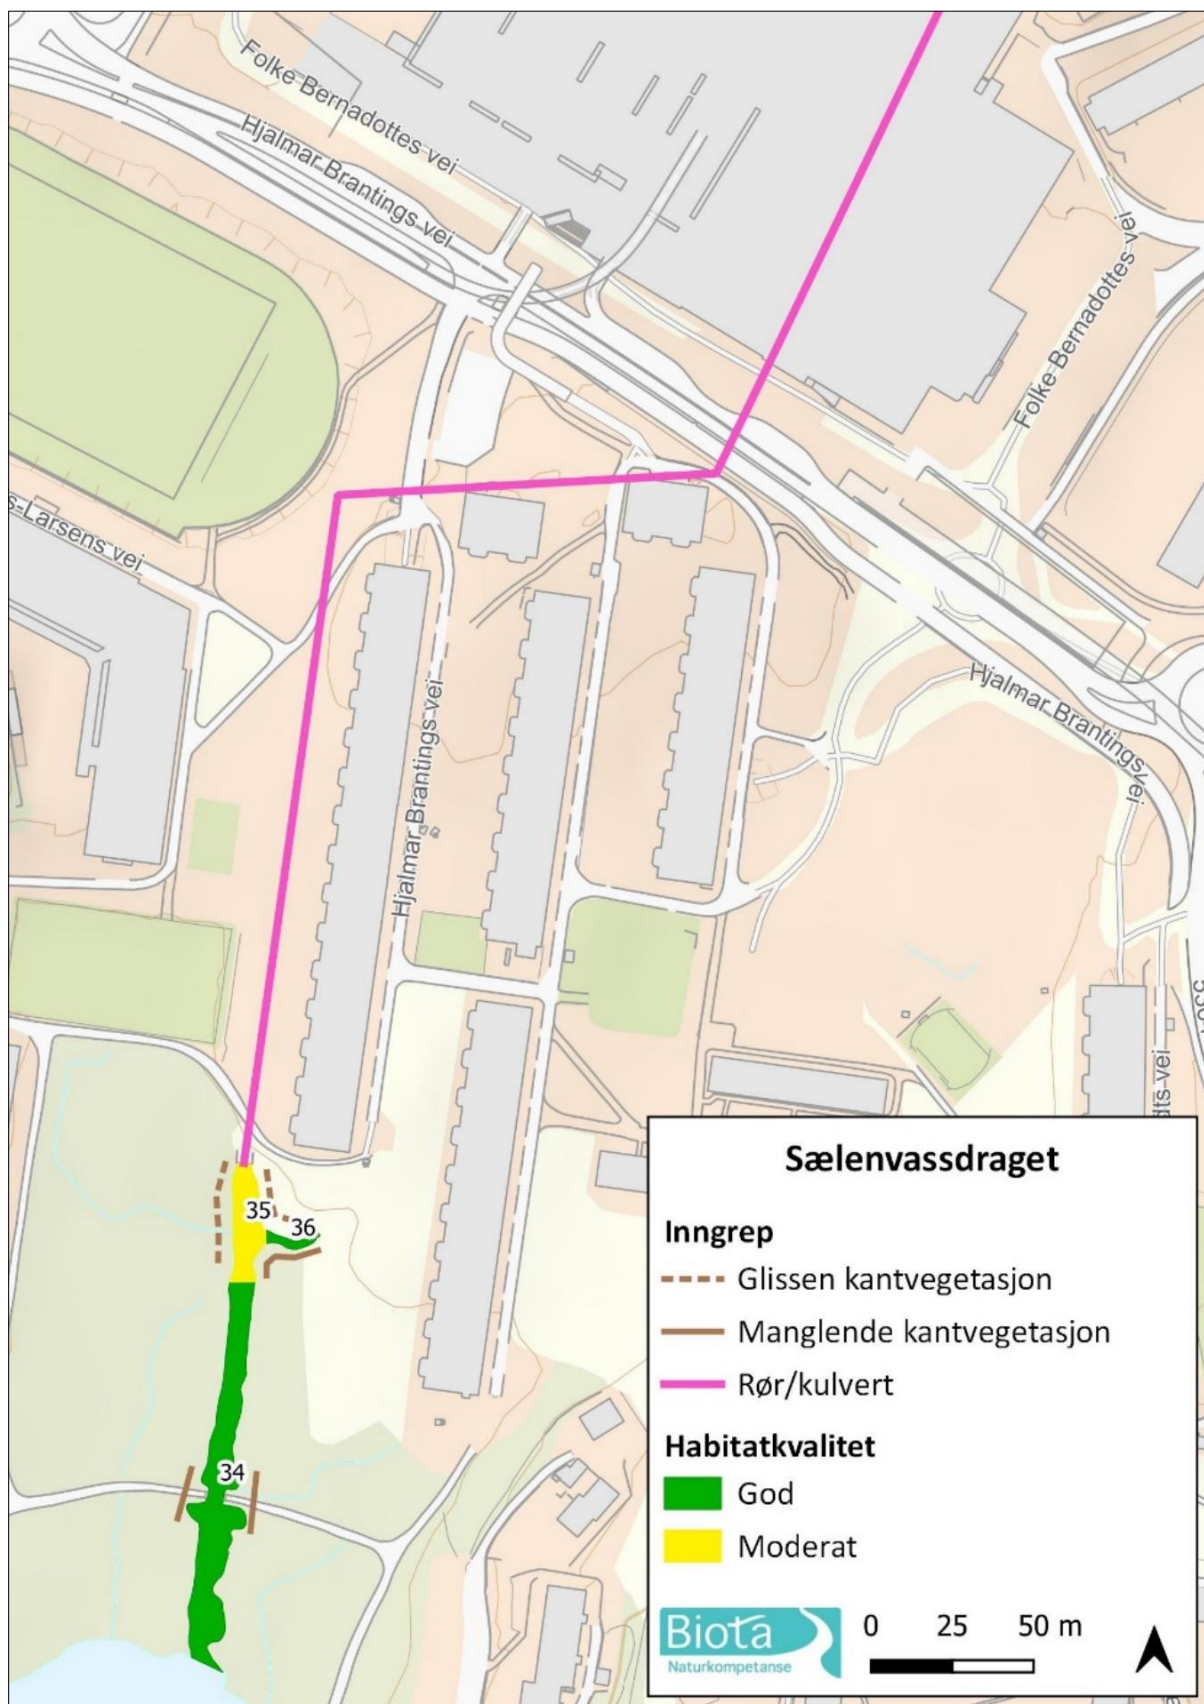
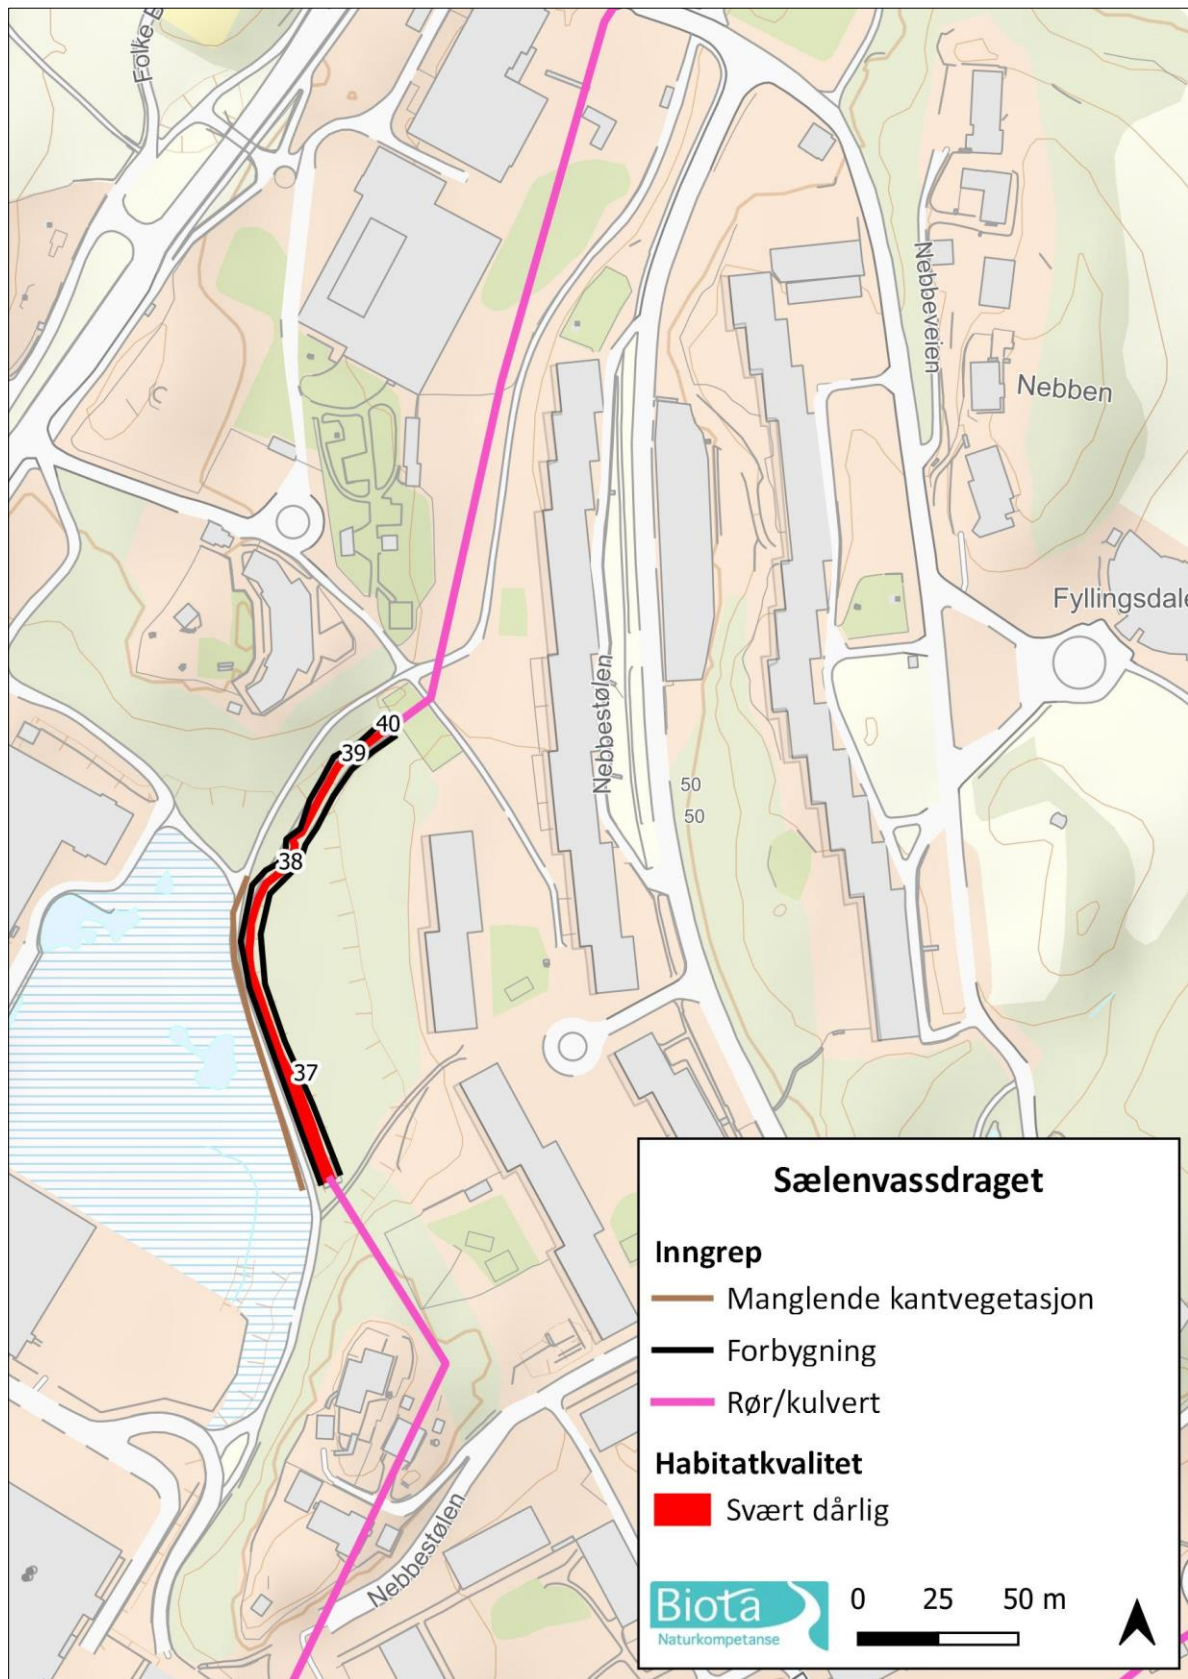
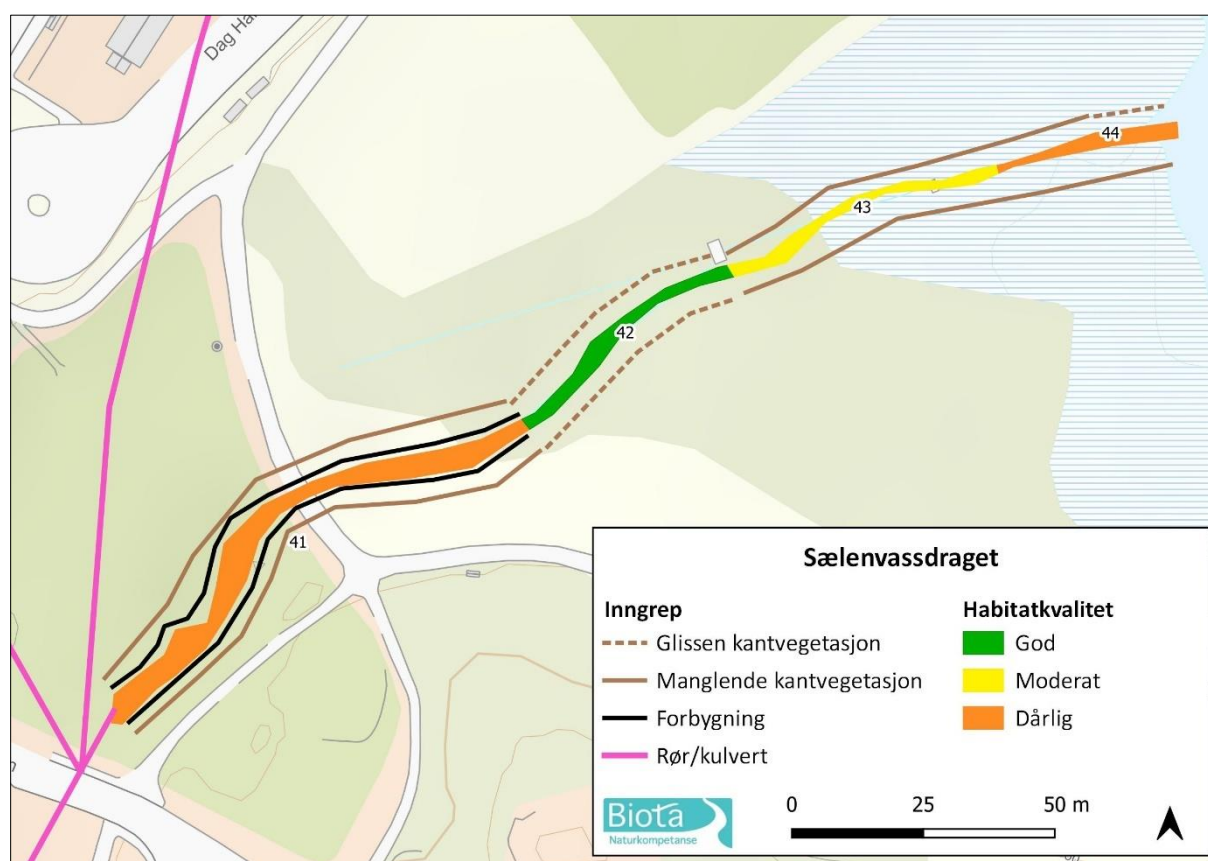
Habitatkvaliteten i Orrtuelven er «god» og «moderat» nedenfor den første lange kulverten. På partiet mellom kulvertene, der elven går i betongrenne er den «svært dårlig». På det øverste partiet opp mot Lynghaugtjørna varierer det mellom «god» og «dårlig» habitatkvalitet, viktigste negative faktor her er manglende kantvegetasjon (**Tabell 61**).

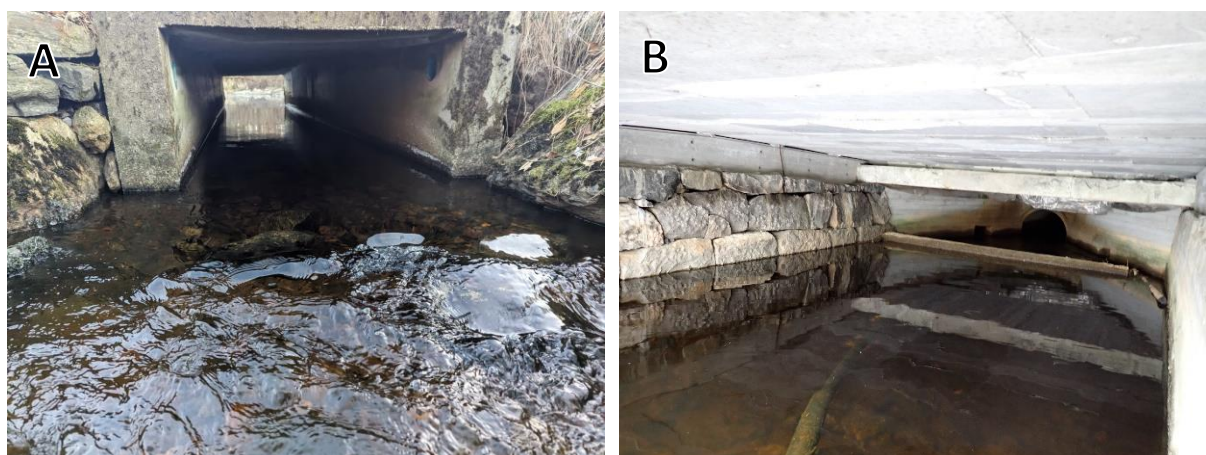
I Kjerreidbekken ble det ikke registrert noen vandringshindre i elveløpet. Det er tre bekkelukkinger i det gamle elveløpet (**Figur 125**), alle er enkle å passere for oppvandrende fisk. Oppstrøms det gamle elveløpet, i det som tidligere var en del av Gjeddevatnet ble innsjøen vest for Bjørgevegen fylt igjen i perioden 1975 til 1985. Elven ligger her i dag i rør, det er en terskel øverst i røret, men det ser ut til å være mulig å passere for fisk på den ene siden av terskelen (**Figur 123**). Røret inn i Gjeddevatnet er ikke tatt med som en del av bekkelukkingen for elven, siden dette røret ligger oppstrøms den opprinnelige elvestrekningen (**Tabell 64**).

**Figur 123.** Vandringshindre og bekkelukkinger: A) Kulvert mellom segment 4 og 5 med naturlig elvebunn og god vanndekning. B) Terskel øverst mot Gjeddevatnet.

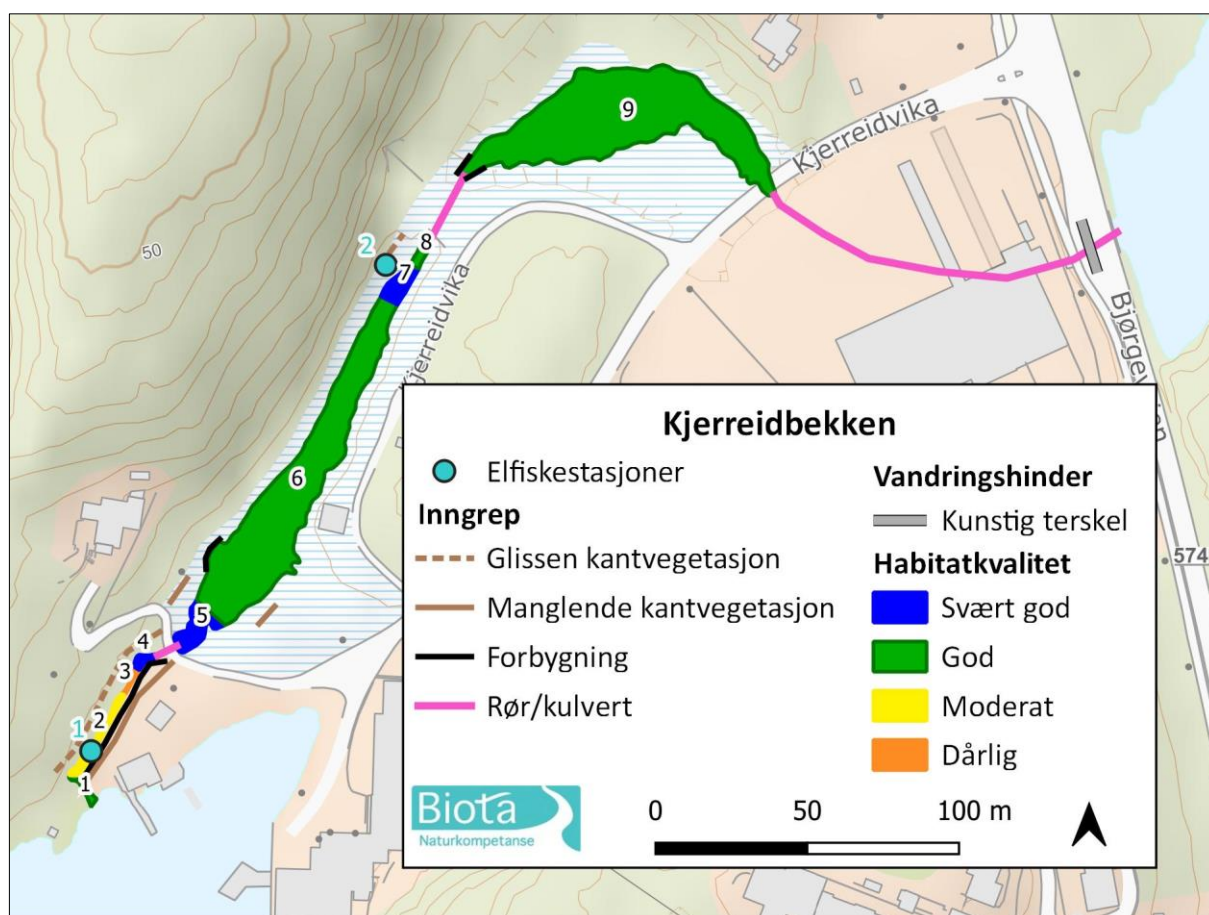
**Figur 125.** Oversikt over fysiske inngrep, elektrofiskestasjoner, og nummererte segmenter med habitatkvalitet i Kjerreidbekken.

Habitatkvaliteten i Kjerreidbekken har stor variasjon, segment 2 og 3 får noe redusert habitatscore pga. forbygning og lite kantvegetasjon. Videre oppover er habitatkvaliteten «god» eller «svært god».

I Segment 6 og 9 er substratet dominert av organisk materiale og det er lite skjul og dårlige gyteforhold i substratet (**Figur 125, Tabell 65**).

Å stanse lekkasje i VA rør i elven for å hindre at elven tørker ut er ansett som det viktigste tiltaket. Dersom dette utføres, kan en vurdere å legge ut steinklynger i segment 6 for å øke skjulforekomsten (**Tabell 66**).

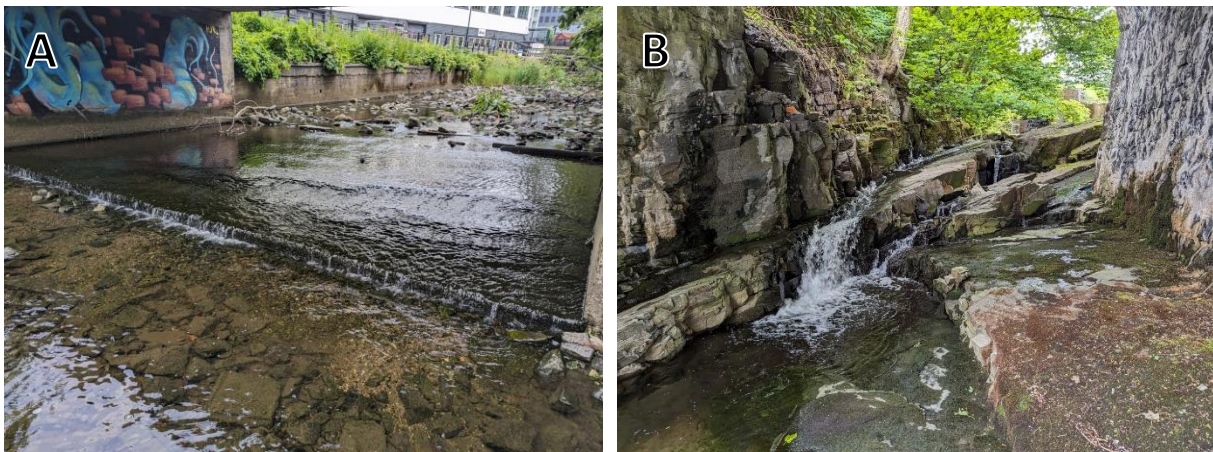
I Møllendalselven ble det registrert et naturlig temporært vandringshinder, det er også en betongterskel under den nederste broen som er vanskelig å passere på lav vannføring (**Figur 129**). Det er flere broer oppover elvestrekningen, men disse er ikke antatt å utgjøre noe produksjonsbegrensning for fisk.

**Figur 129.** Vandringshindre og bekkelukkinger: A) Betongterskel under den nederste broen er vanskelig å passere på lav vannføring. B) Naturlig temporært vandringshinder i øvre del av elven.

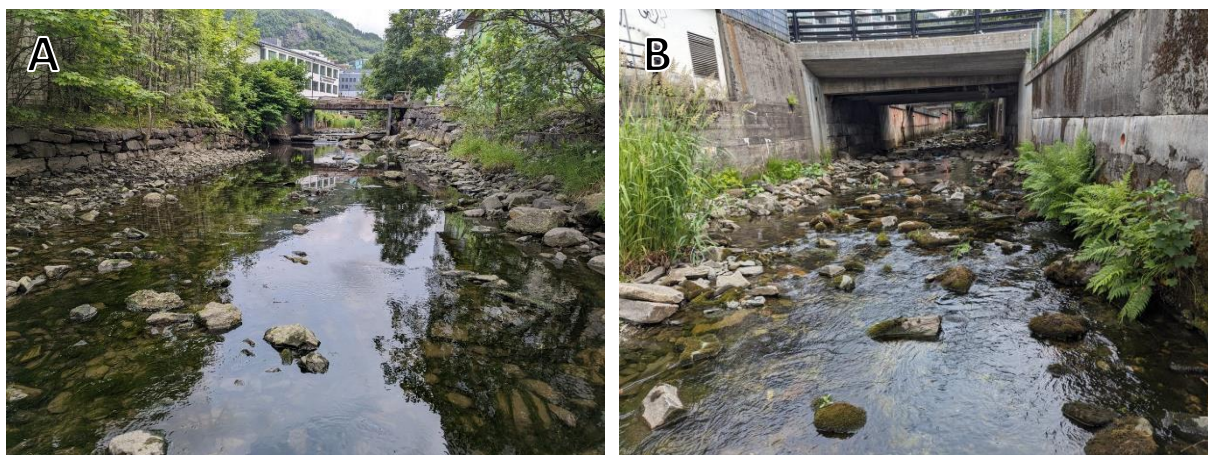
**Figur 130.** Morfologiske inngrep i Møllendalselven: A) I nedre del er det forbygd med steinmurer, og kantvegetasjonen er noenlunde intakt. B) Videre oppover er det betongmurer på begge sider og kantvegetasjonen mangler.

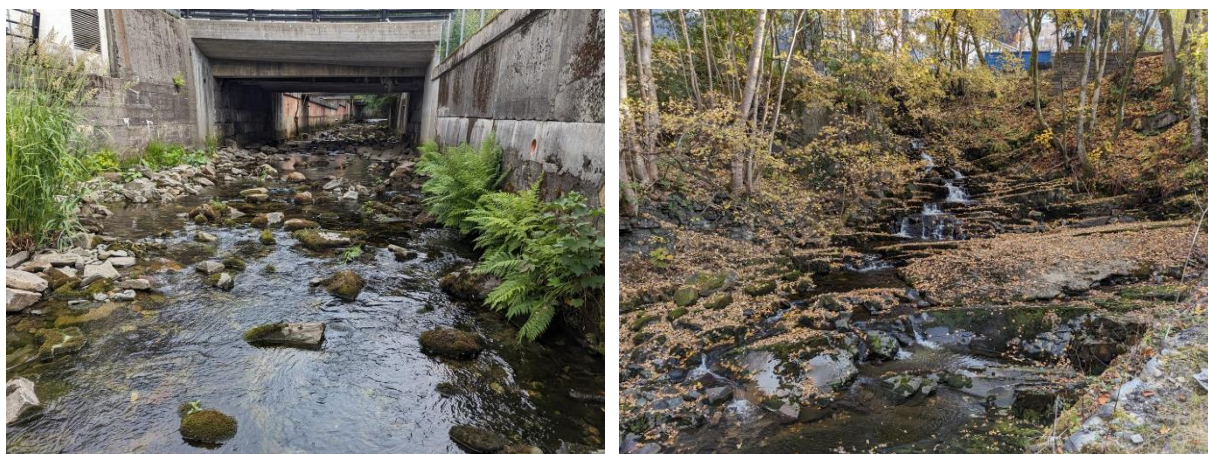
Elven er delt inn i 4 ulike segmenter, det nederste kommer i habitatklasse «god», deretter et segment i «moderat», de to øverste kommer i «svært dårlig» habitatklasse (**Figur 132**). I de to nederste segmentene er substratmangfoldet høyt. Substratet er dominert av stein med innslag av blokk og grus som danner gytemuligheter for fisk. Elveløpet er svært grunt og har ingen markerte standplasser for gytefisk. I de to øverste segmentene er substratet dominert av fjell (**Figur 129-Figur 131**).

**Figur 131.** Habitatforhold i Møllendalselven: A) Strykparti i nedre del med varierende substrat og bra skjul for ungfisk. B) I øvre del er det fjell som dominerer i elvebunnen, naturlig vandringshinder er vist øverst på bildet.
