# Habitatkartlegging av sjøørretbekker i Vest vannområde i 2023

## Rapport

| Tittel<br>Habitatkartlegging av sjøørretbekker i Vest vannområde i 2023 | Rapportnr.<br>32 | Dato<br>01.03.2024 |

**Forsidebilde:** Gammel demning i Vikaelva i Bjørnafjorden, som hindrer oppgang til store potensielle anadrome områder.

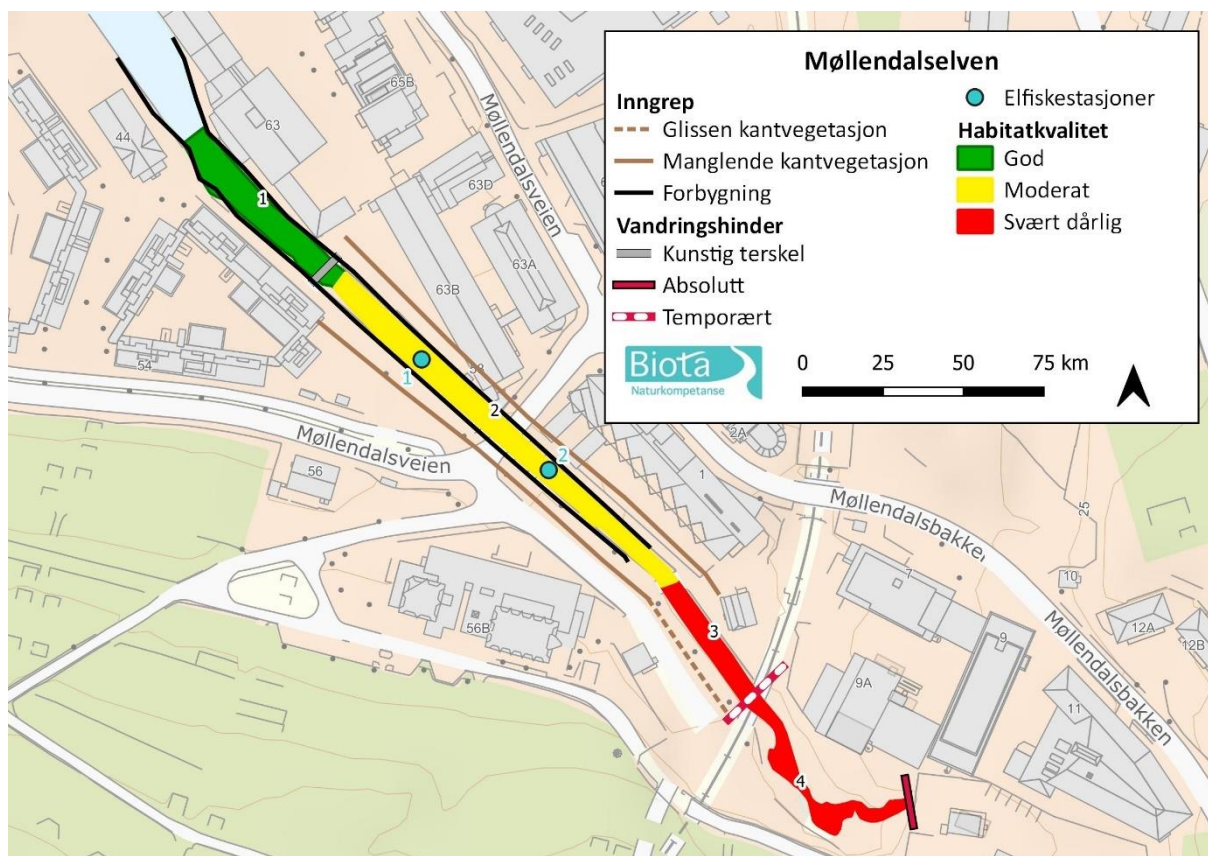
Elven er delt inn i 4 ulike segmenter, det nederste kommer i habitatklasse «god», deretter et segment i «moderat», de to øverste kommer i «svært dårlig» habitatklasse (**Figur 132**). I de to nederste segmentene er substratmangfoldet høyt. Substratet er dominert av stein med innslag av blokk og grus som danner gytemuligheter for fisk. Elveløpet er svært grunt og har ingen markerte standplasser for gytefisk. I de to øverste segmentene er substratet dominert av fjell (**Figur 129-Figur 131**).

**Figur 132.** Oversikt over fysiske inngrep, elektrofiskestasjoner og nummererte segmenter med habitatkvalitet i Møllendalselven.

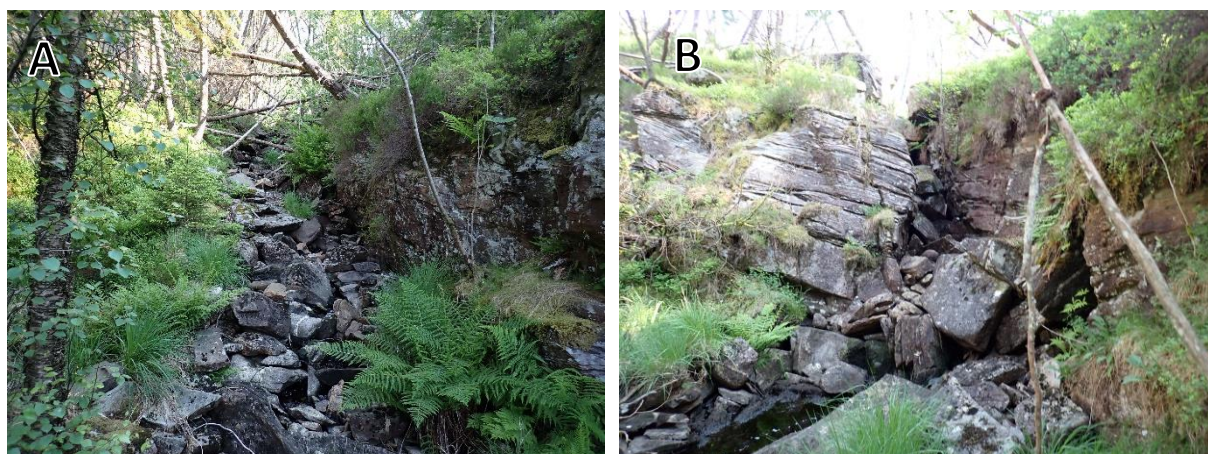
I Bergsvatnetvassdraget ble det registrert ett temporært vandringshinder ca. 60 meter oppstrøms Bergsvatnet, dette består av en ur det er vanskelig å passere på lav og moderat vannføring (**Figur 137A**). Absolutt vandringshinder ligger ca. 160 meter ovenfor Bergsvatnet (**Figur 137A, Figur 139**). Ved utløpet til sjø er det et kort rør som oppvandrende fisk enkelt kan svømme gjennom.

**Figur 137.** Vandringshindre: A) Temporært vandringshinder 60 meter oppstrøms Bergsvatnet. B) Absolutt vandringshinder ca. 160 meter ovenfor Bergsvatnet.

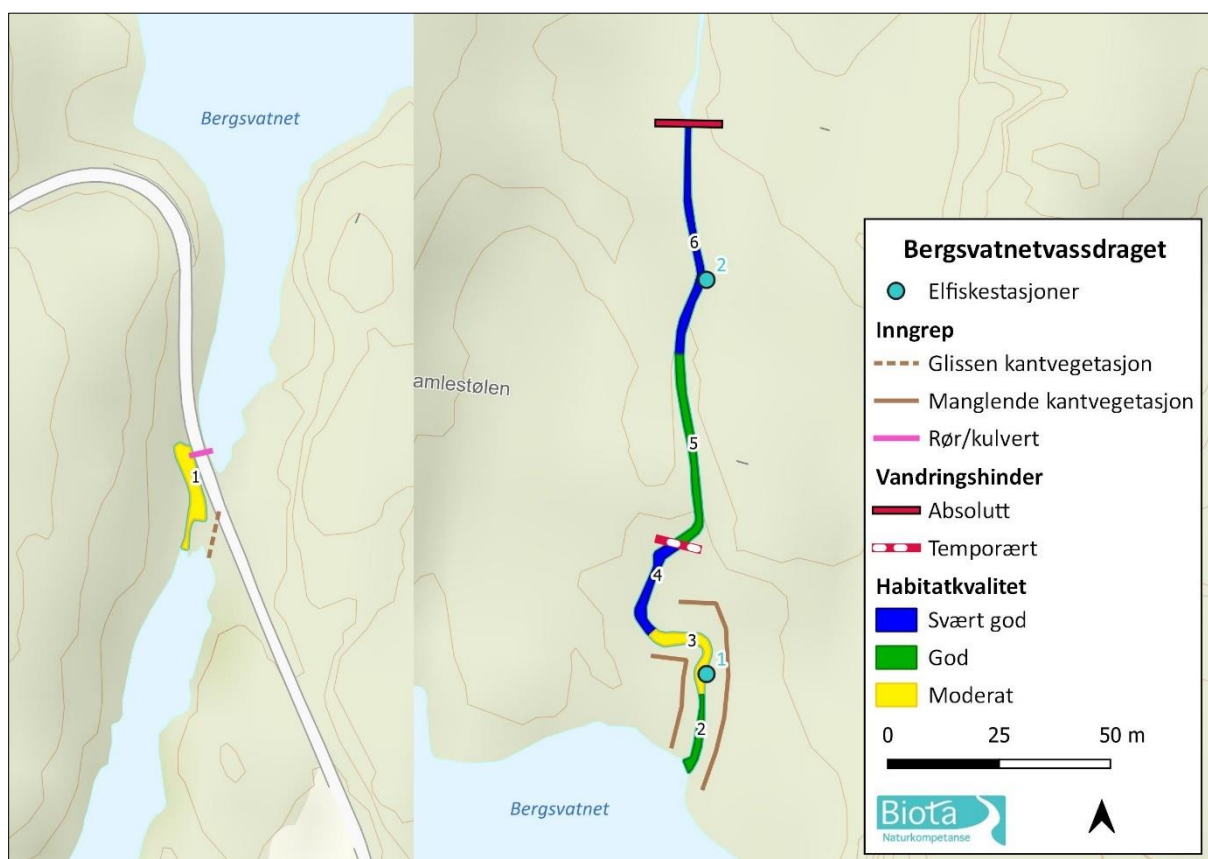
Habitatkvaliteten i på den korte strekningen nedstrøms Bergsvatnet er «moderat», primært pga. manglende kantvegetasjon. Oppstrøms Bergsvatnet er det i snitt «god» habitatkvalitet, gytearealet får imidlertid «moderat» habitatkvalitet pga. mangel på kantvegetasjon (**Figur 138** og **Figur 139**, **Tabell 73**).

**Figur 139.** Oversikt over fysiske inngrep, elektrofiskestasjoner, og nummererte segmenter med habitatkvalitet i Bergsvatnetvassdraget, nedstrøms Bergsvatnet (t.v.) og oppstrøms Bergsvatnet (t.h.).

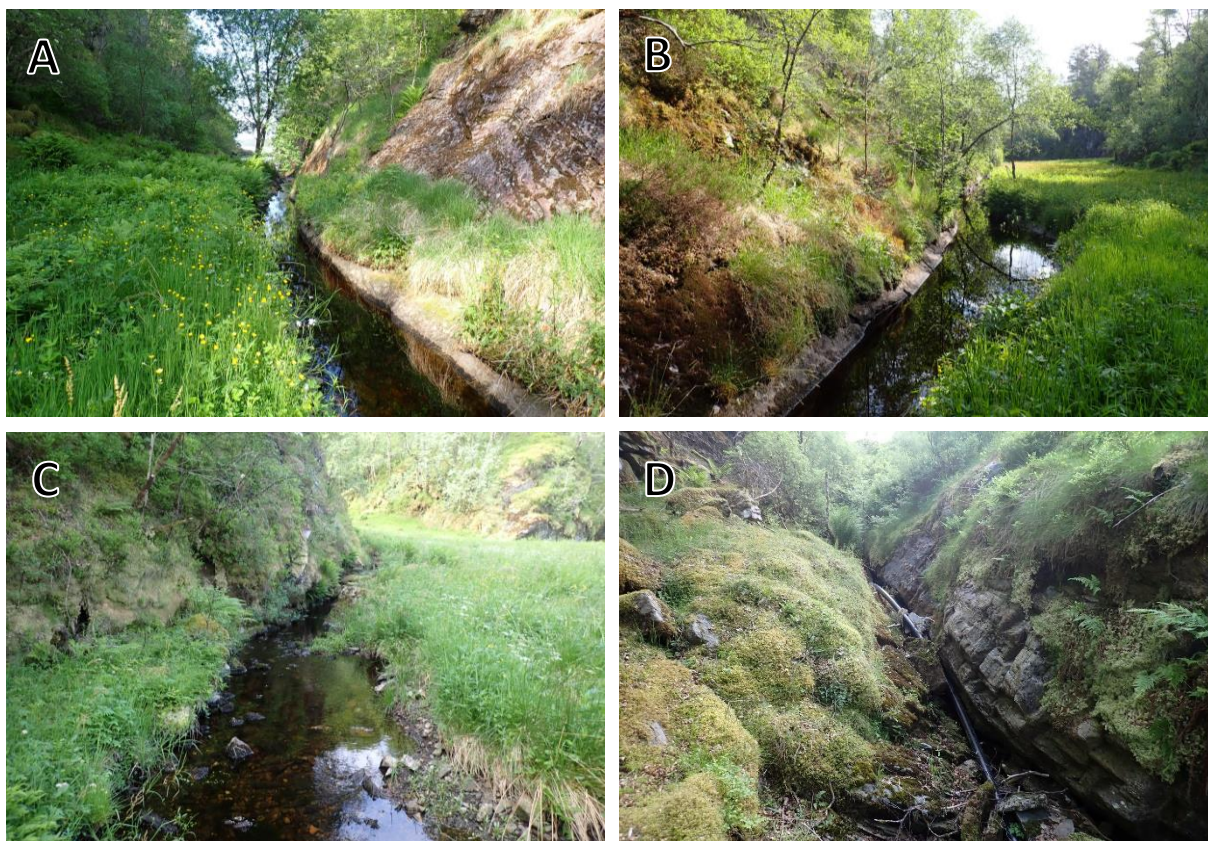
Habitatkvaliteten er enten «moderat» eller «dårlig», mangel på kantvegetasjon er en vesentlig faktor for at habitatkvaliteten er dårlig. (**Figur 143** og **Figur 144**, **Tabell 77**). Dersom kantvegetasjonen hadde vært intakt ville de ulike segmentene enten hatt «moderat» eller «god». Det er brukbart med gyteområder, og selv om substratkvaliteten på disse områdene ikke er den beste er ikke gyteareal ansett som en begrensning.

**Figur 143.** Davangervågvasdraget: A) Elven fra segment 3 og nedover mot sjøen. B) Oppover i segment 3, renneparti med manglende kantvegetasjon. C) Gyteareal i segment 5, kantvegetasjon mangler. D) Tørrlagt løp med absolutt vandringshinder i segment 7.

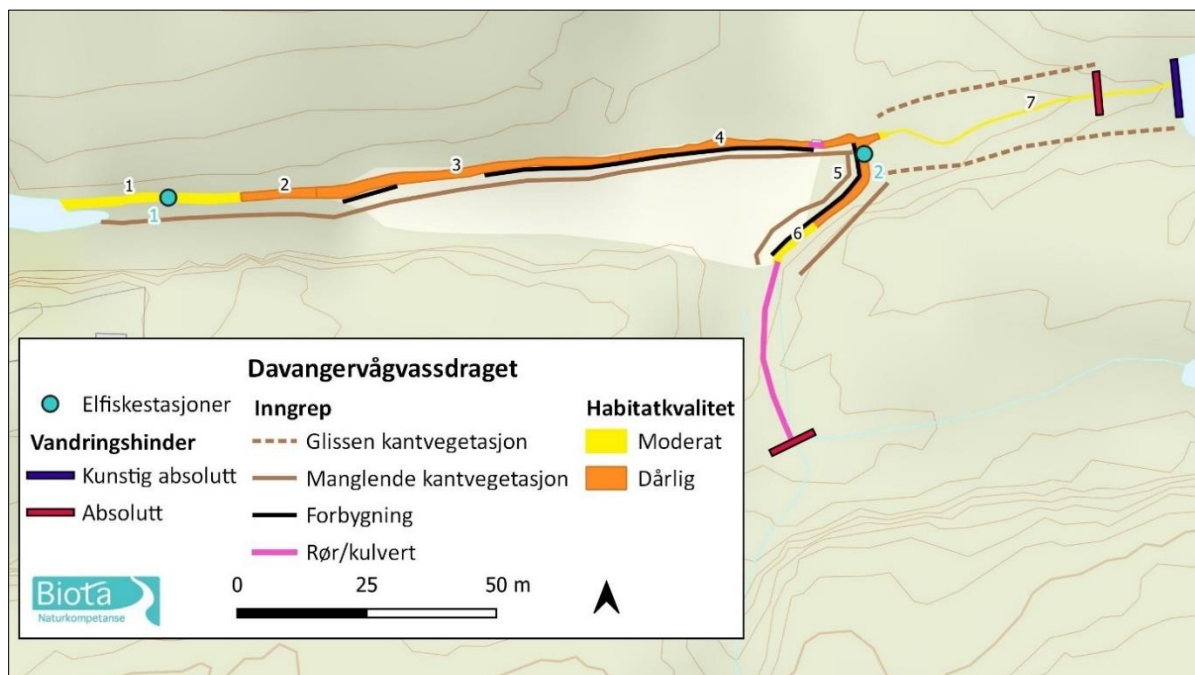
**Figur 144.** Oversikt over fysiske inngrep, elektrofiskestasjoner, og nummererte segmenter med habitatkvalitet i Davangervågvasdraget.

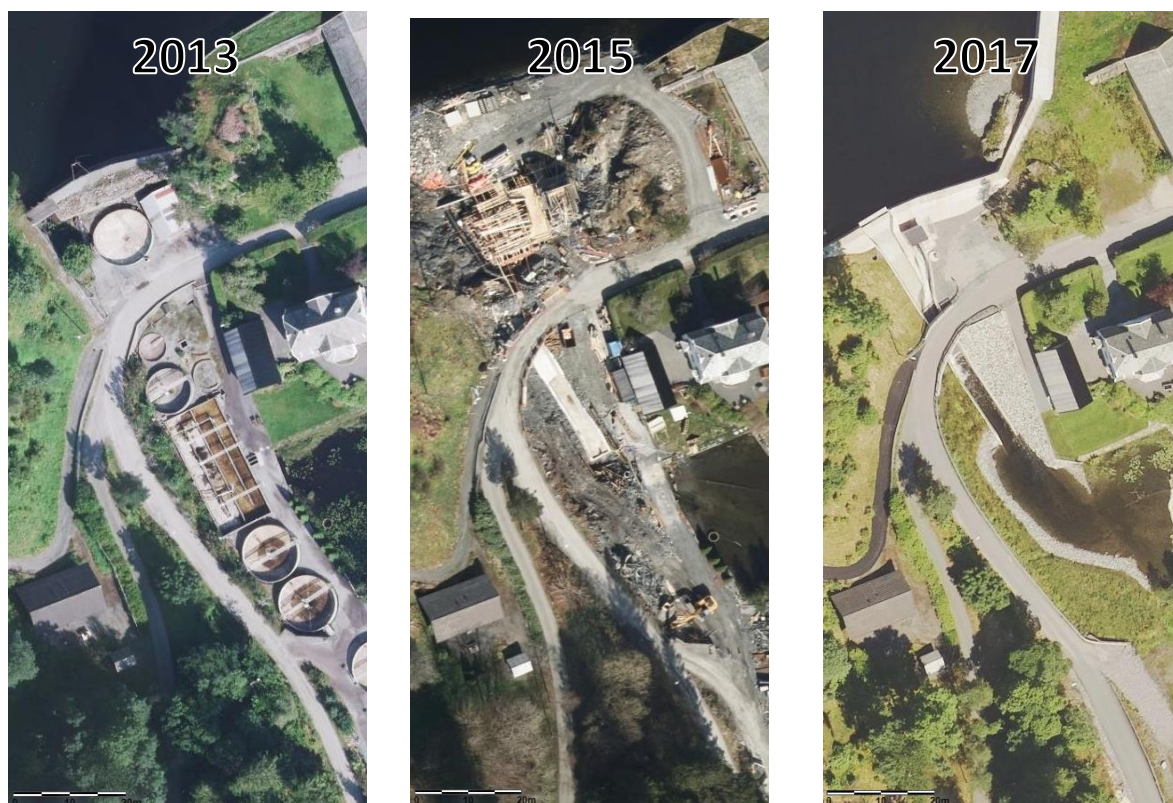
oppvandringsmuligheter. Mølledammen ble oppgradert i 2015 (**Figur 148**). Den ble da utformet som en betongrenne ned mot Træsvatnet, det ble ikke gjort tiltak for å gjøre det mulig for fisk å vandre opp rennen (**Figur 149**). Det er i dag ikke mulig for anadrom fisk å ta seg forbi Mølledammen og videre opp i vassdraget. Potensialet for produksjon av ungfisk oppstrøms er ikke kartlagt, men både elven fra Båtevikvatnet og Åsebøvatnet har potensiale som gyte- og oppvekstbekker. Med tilstrekkelig gyting i disse elvene ville også innsjøene vært oppvekstområder for sjørørret, noe som potensielt kunne gi en stor produksjon av sjørørret.

**Figur 148.** Mølledammen ble oppgradert i perioden 2015. Her er flyfoto for årene 2013 (før), 2015 (under) og 2017 (etter oppgradering). Kilde: norgebilder.no.

Det vil være mulig å legge til rette for oppvandring av sjørørret, men dette vil kreve at deler av den nye dammen og store deler av betongrennen nedstrøms bygges om. Det er mulig at en kunne laget en oppvandringsvei på vestsiden av dagens renne, men det må uansett gjøres inngrep i dammen for å tilrettelegge for vandring ved varierende vannstand i Askevatnet. Tiltaket vil sannsynligvis bli svært kostbart.

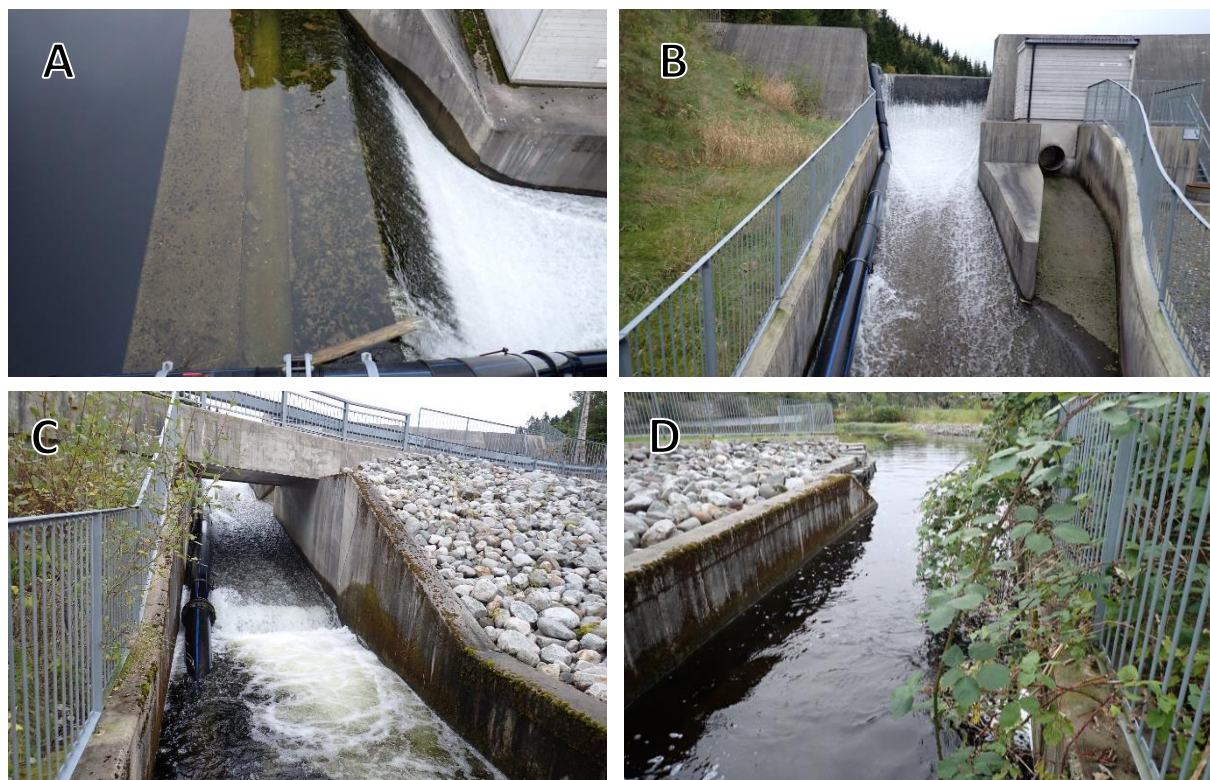
**Figur 149.** Mølledammen. A) Overløp over dammen. B) Overløpet går videre nedover i en betongrenne, her vises også sideløpet der vannet renner gjennom når vannstanden er under HRV. C) Nedre del av rennen der den går ned i Træsvatnet. D) Ut i Træsvatnet ledes vannet i en kanal med betongvegger.

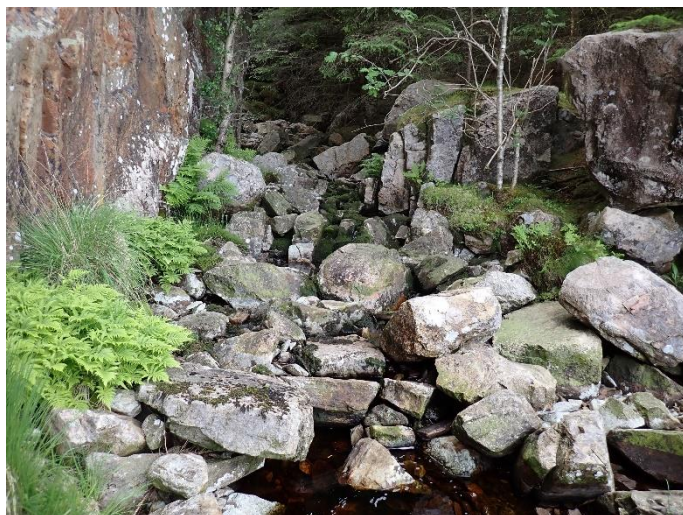
Elven har ett habitatsegment på totalt 8 m<sup>2</sup> med god kvalitet. Svært grovt substrat trekker kvaliteten ned.

**Figur 151.** Det meste av den anadrome strekningen i Kvernhusdal- og Futlaupbekken. Elven har svært grovt substrat og mangler gyteforhold, sannsynligvis går elven tørr i lange perioder med lite nedbør.

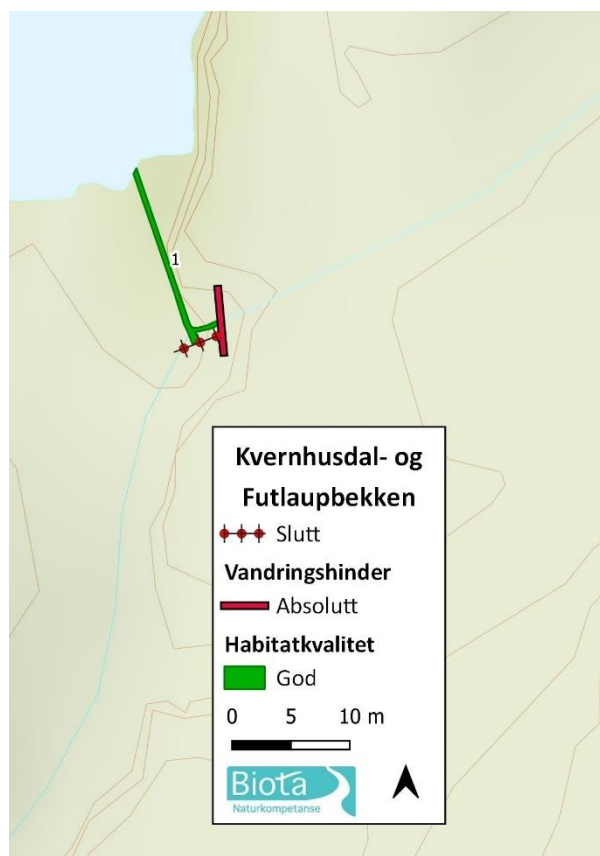
**Figur 152.** Oversikt over vandringshinder og nummererte segmenter med habitatkvalitet i Kvernhusdal- og Futlaupbekken.

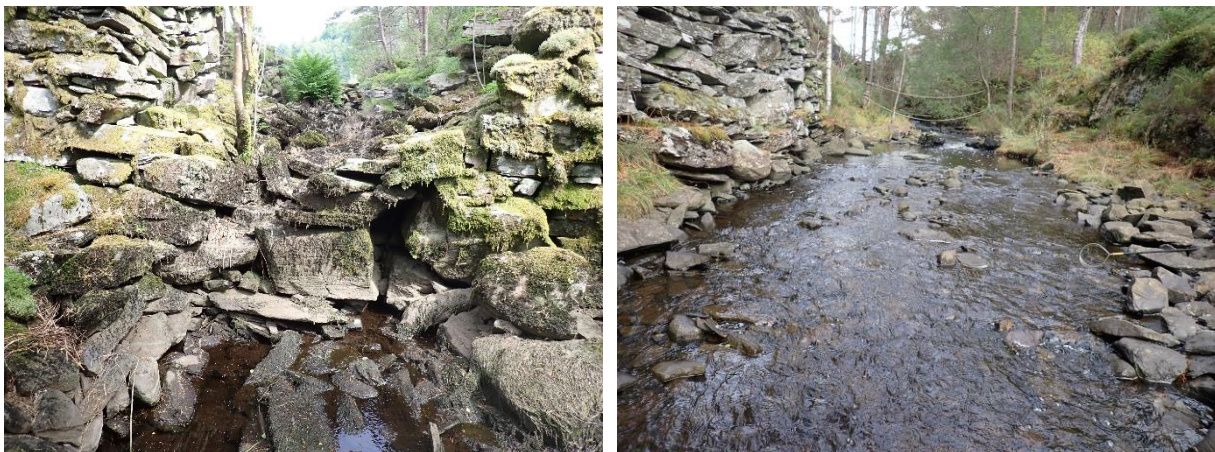
Elven har ett habitatsegment med stryk på totalt 180 m<sup>2</sup> med god kvalitet. Grovt substrat uten grus trekker kvaliteten ned (**Figur 153** og **Figur 154**).

**Figur 154.** Kråvatnetbekken: A) Kunstig temporært vandringshinder nedstrøms Kråvatnet i juni. B) Oversikt over det meste av den anadrome strekningen under elfisket i oktober.

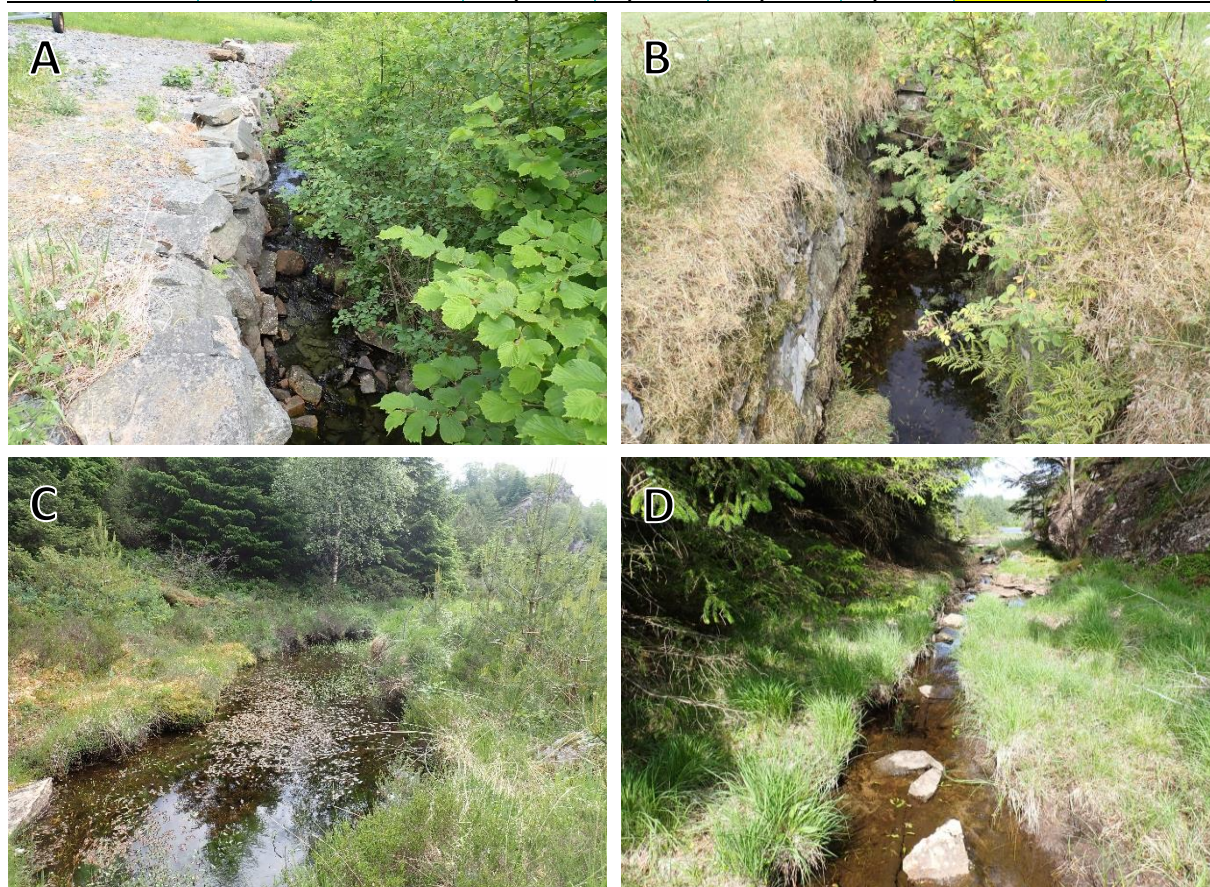
**Figur 158.** Fauskangerbekken: A) Forbygd elvestrekning med stein i bunnen fra segment 1 B) Strykparti nedenfor bekelukking mellom segment 5 og 6 C) Mye begroing elveløpet i segment 8 D) Strykstreking i segment 11.

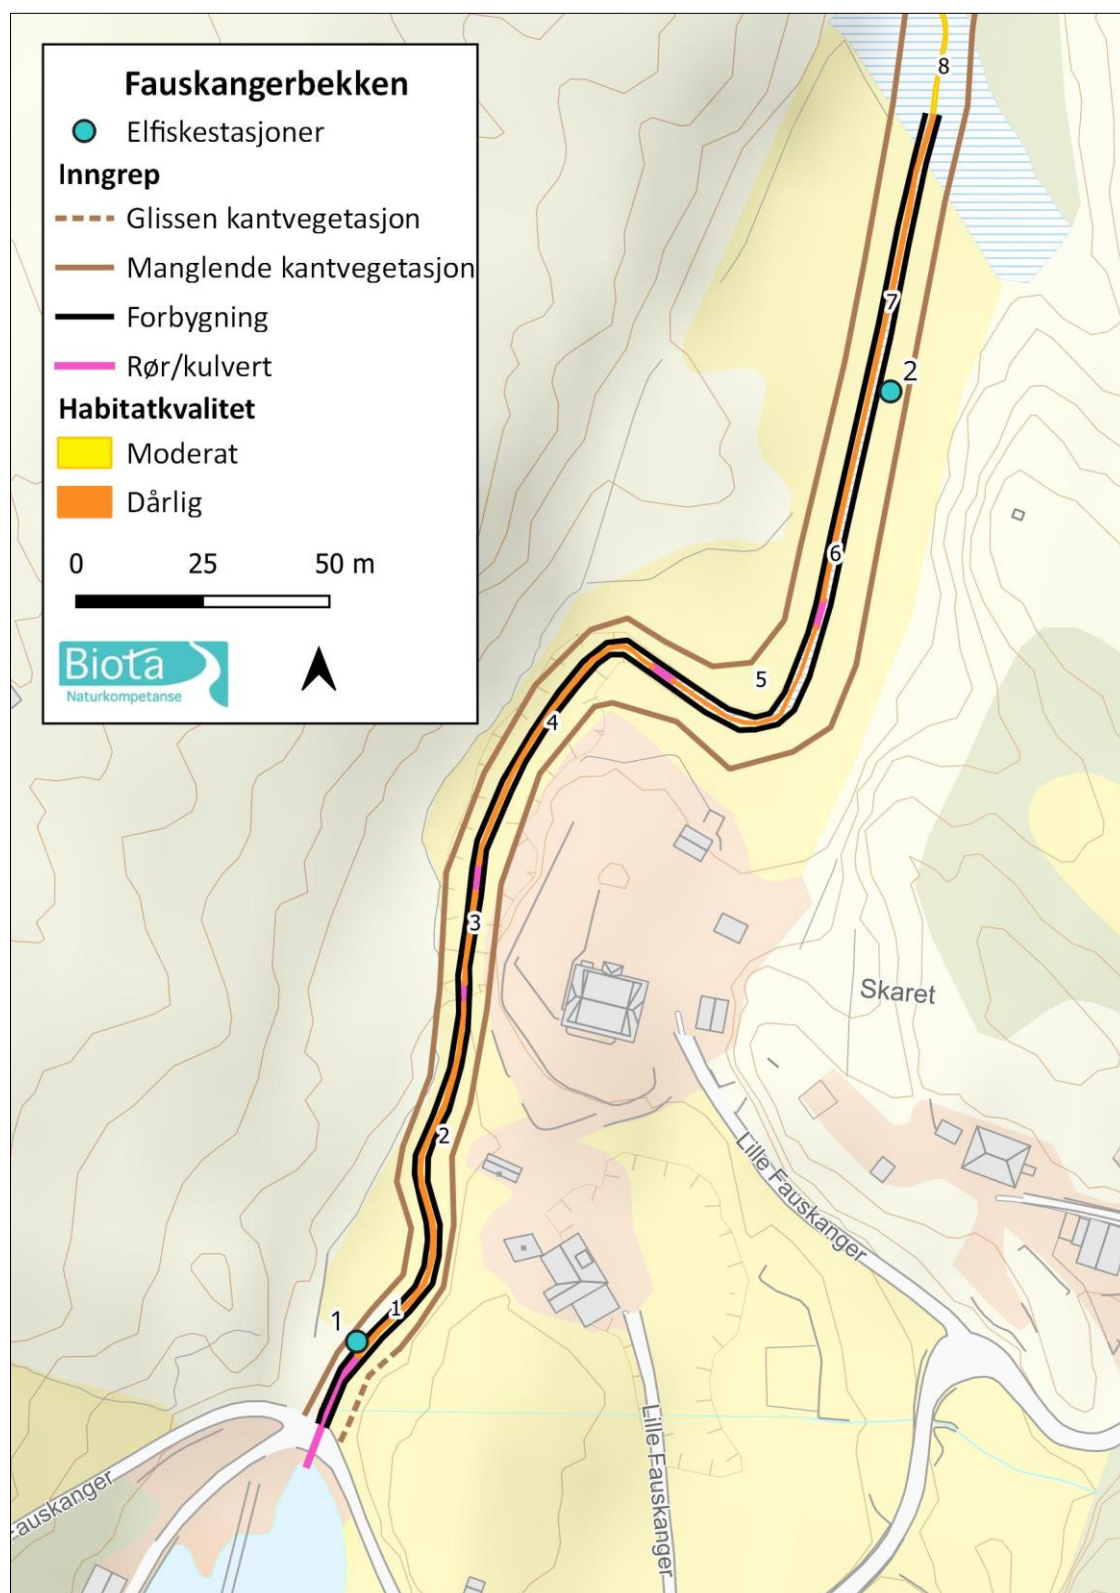
Habitatkvaliteten er enten «moderat» eller «dårlig», mangel på kantvegetasjon er en vesentlig faktor for at habitatkvaliteten er dårlig (**Tabell 86**). Dersom kantvegetasjonen hadde vært intakt ville 10 av 12 segment vært i habitatklasse «god», mens de to siste ville kommet i «moderat». Det er brukbart med gyteområder, og selv om substratkvaliteten på disse områdene ikke er den beste, vurderes ikke gyteareal som en begrensning.

**Figur 159.** Oversikt over fysiske inngrep, elektrofiskestasjoner, og nummererte segmenter med habitatkvalitet i nedre del av Fauskangerbekken.

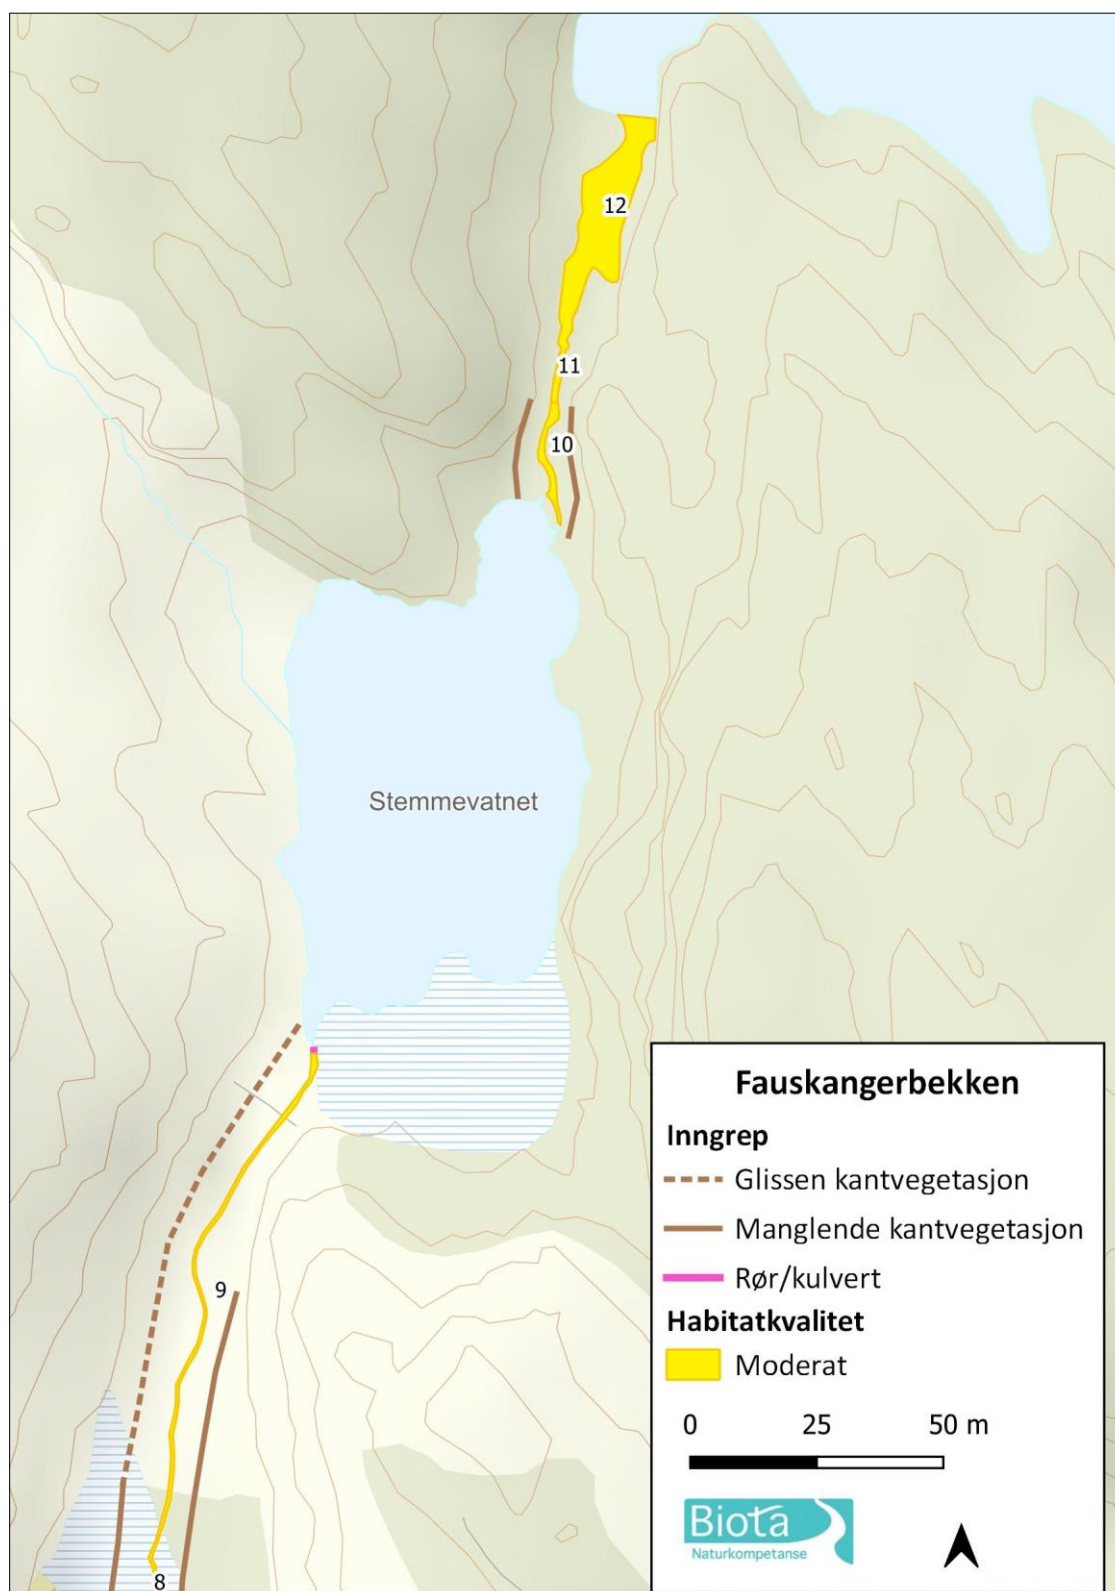
**Figur 160.** Oversikt over fysiske inngrep og nummererte segmenter med habitatkvalitet i øvre del av Fauskangerbekken.

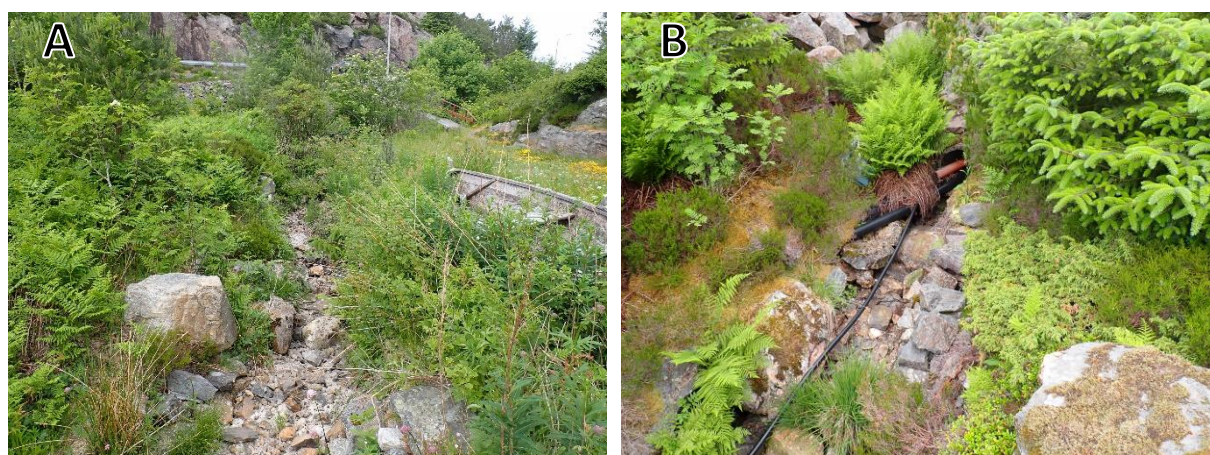
Bekken er delt i to segment med strykparti, det nederste har «moderat» habitatkvalitet, mens det øverste har «god» habitatkvalitet. De to segmentene er på hhv. 16 og 26 m<sup>2</sup>. Begge har relativt grovt substrat og det er dårlige gyteforhold i bekken (**Figur 164**).

**Figur 164.** Oksnesvatnetbekken: A) Nedre del av bekkeløpet var tilnærmet tørr den 19. juni 2023. B) Nedre del av segment 2, elven har relativt grovt substrat. Det går en plastslange gjennom bekken, denne tar spylevann fra vannbehandlingsanlegg til sjøen.

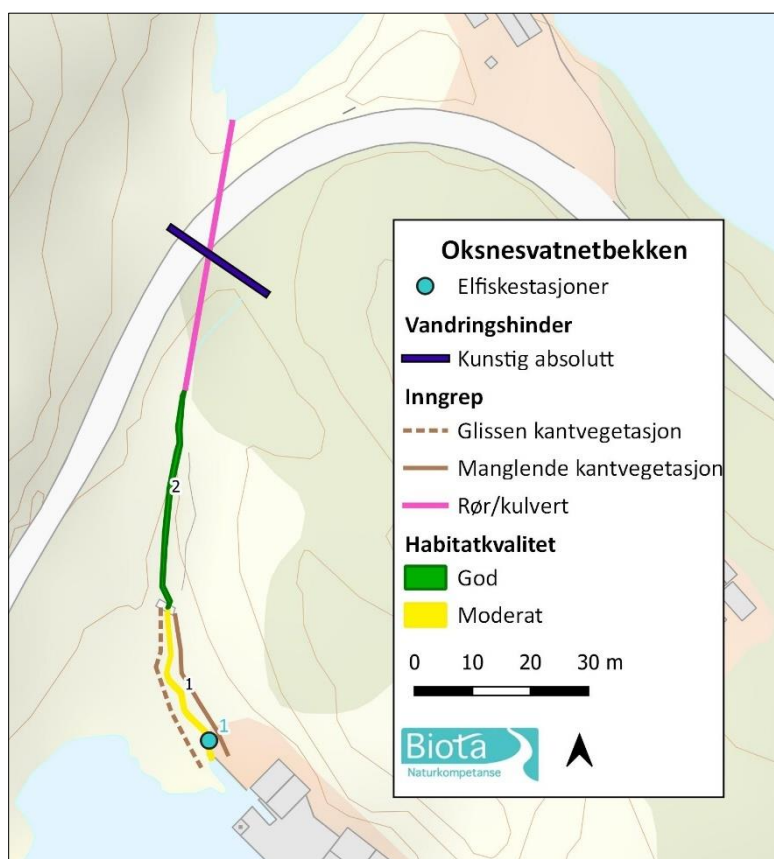
**Figur 165.** Oversikt over fysiske inngrep, elektrofiskestasjoner, og nummererte segmenter med habitatkvalitet i Oksnesvatnetbekken.
