Lene Vestrum Kirkhus

## Bergkunstskjøtsel i Trøndelag 2020

Bevaringsprogrammet for bergkunst (BERG)

**NTNU Vitenskapsmuseet  
arkeologisk rapport 2021-10**

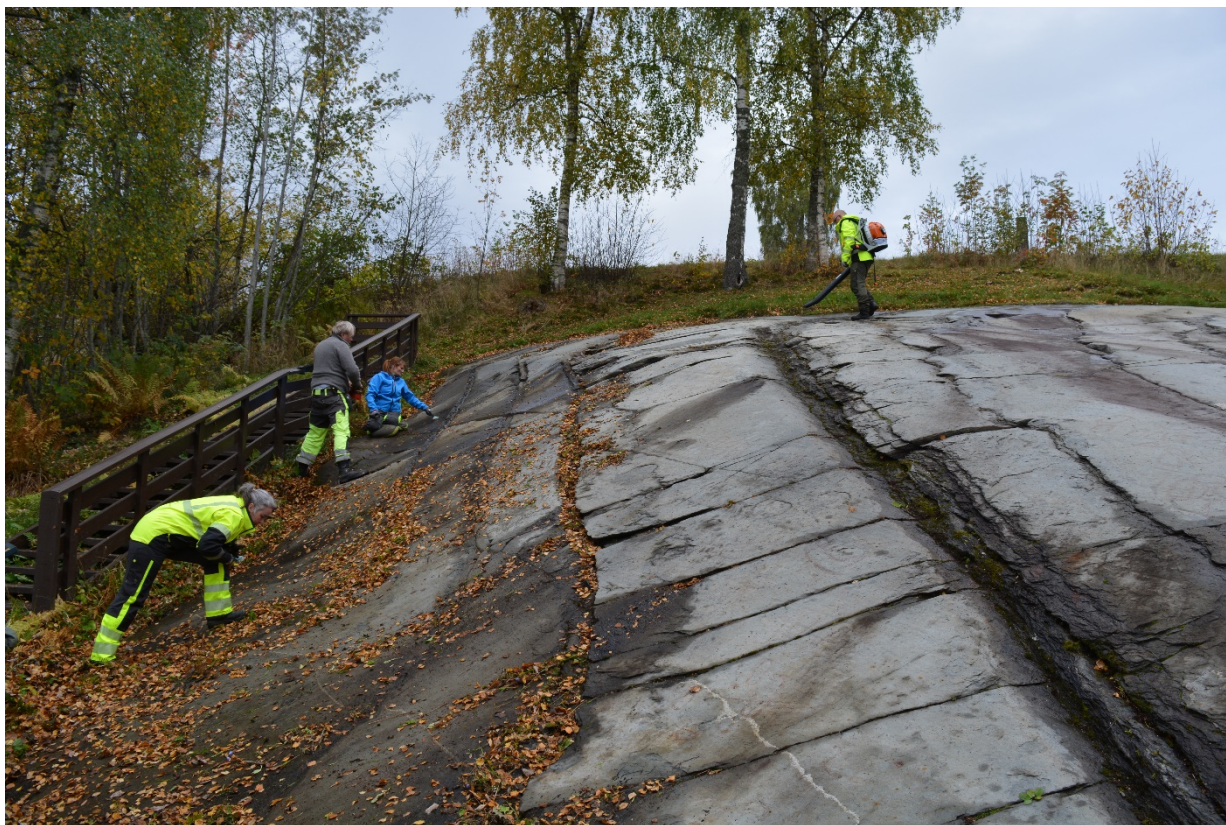
*Figur 1 Det store Leirfallfeltet gjøres klar for tildekking høsten 2020. Sett mot NV. Da63631\_029. Foto: Lene Vestrum Kirkhus, NTNU Vitenskapsmuseet*

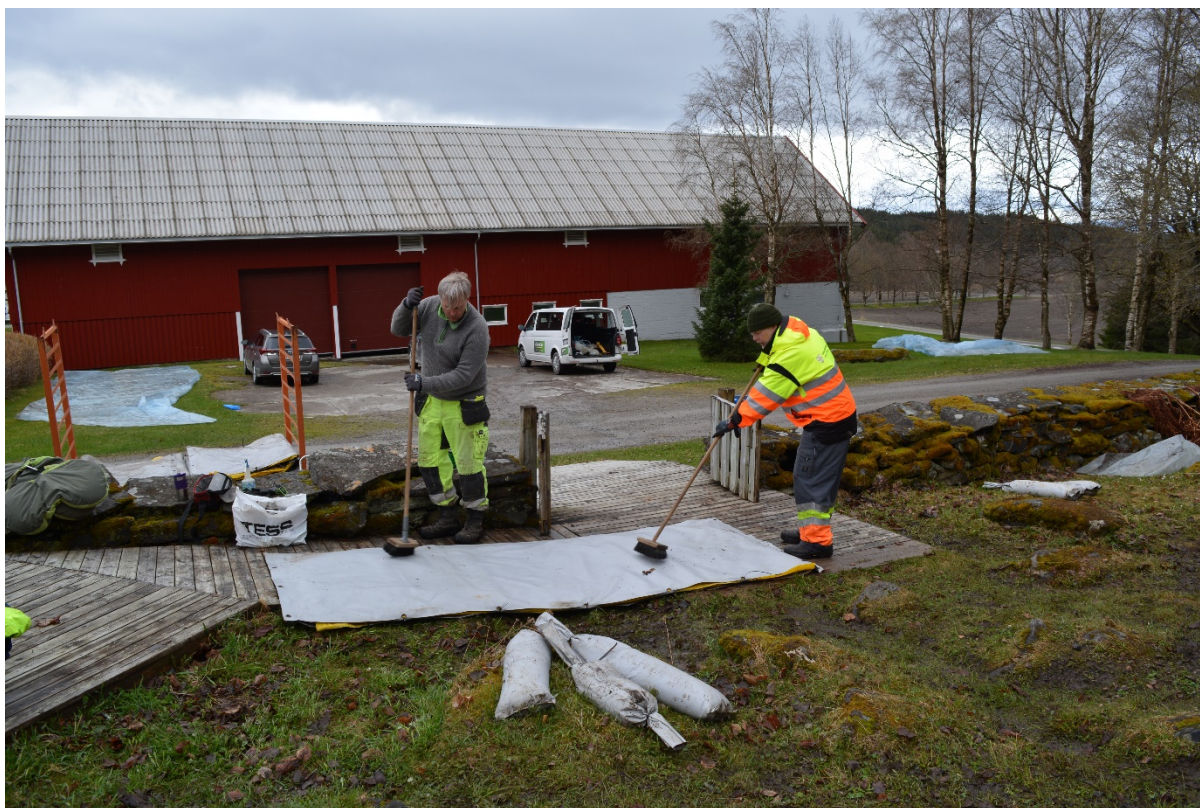
Figur 2 Mattene blir rengjort før de kjøres på lager. Sett mot S. Da62527\_002. Foto: Lene Vestrum Kirkhus, NTNU Vitenskapsmuseet

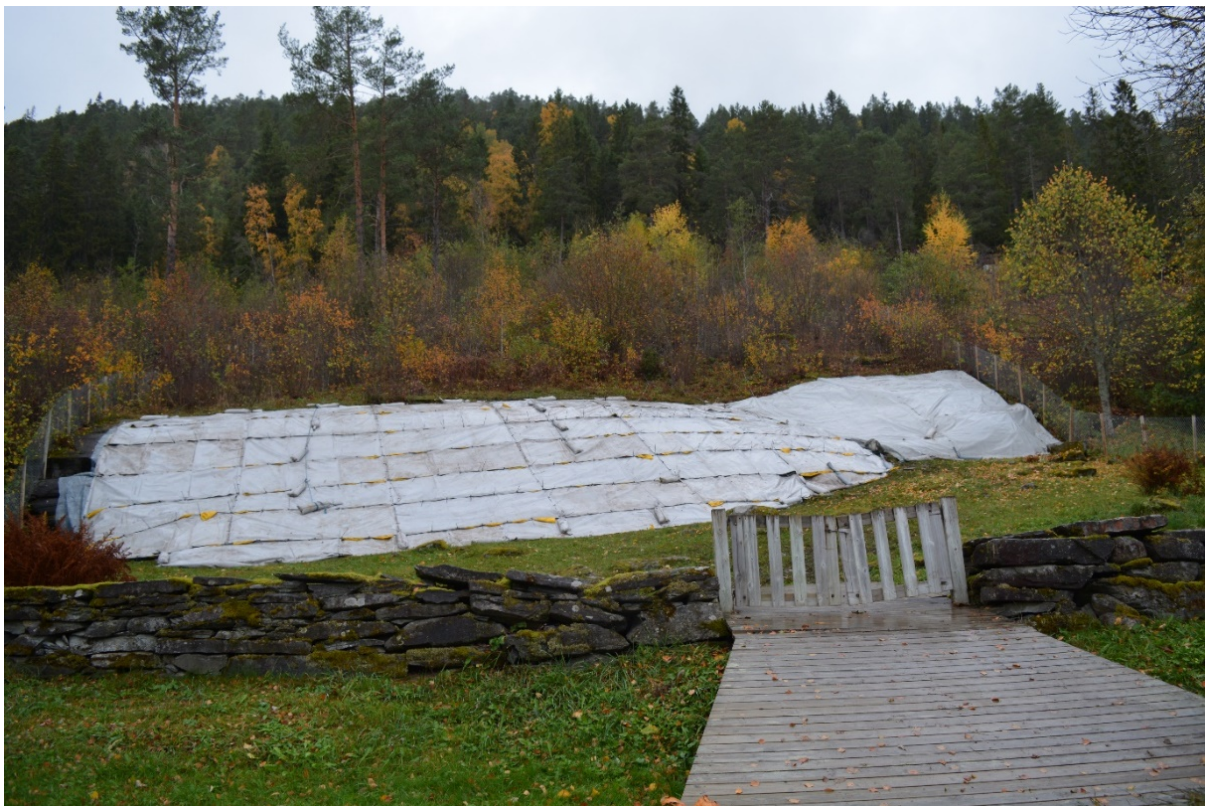
Figur 4 Bardal etter tildekking. Sett mot N. Da62527\_015. Foto: Lene Vestrum Kirkhus, NTNU Vitenskapsmuseet

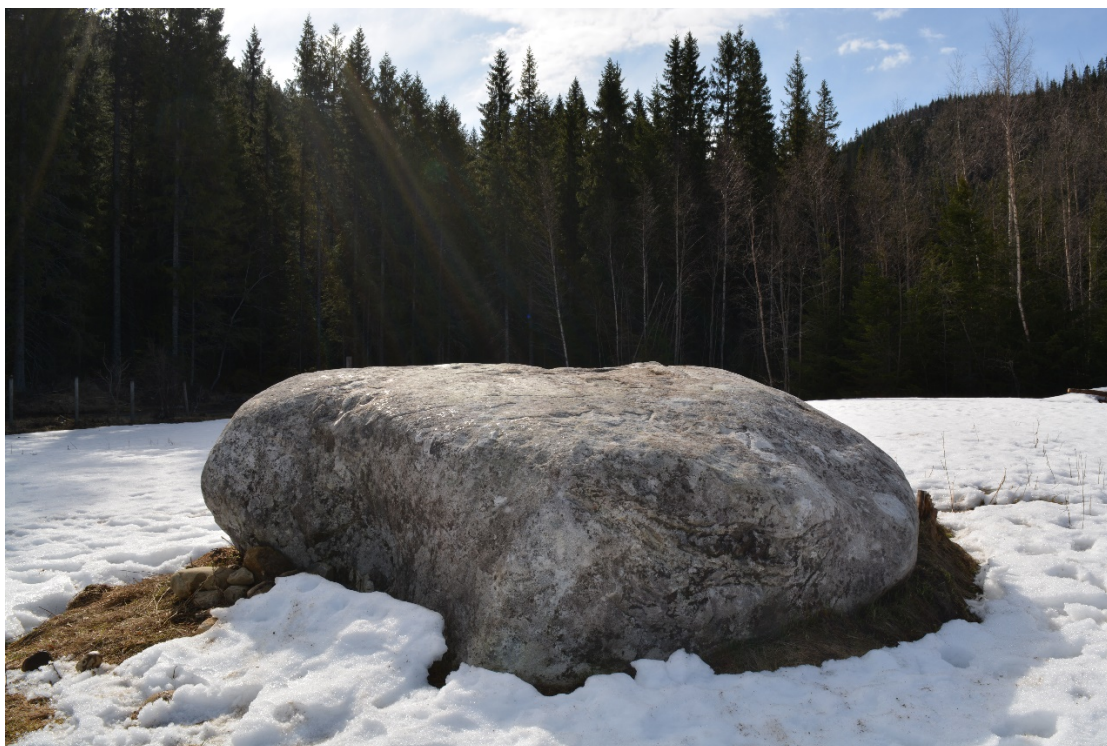
Figur 5 Eidstu etter avdekking. Sett mot SSØ. Da63635\_004. Foto: Lene Vestrum Kirkhus, NTNU Vitenskapsmuseet

Eidstu var i perioden 2016-2019 tildekket med presenning, og grantreet ble fjernet av grunneier i 2016. Siden 2019 har det blitt utført etanolbehandling og tildekking med pressesenning hver høst. Mikrovegetasjon har gradvis sluppet taket, og nå står det igjen flekkvise områder med døende skorpelav. Våren og høsten 2020 ble det gjort en lett våtrenns og overflaten ble børstet forsiktig. Tildekningsmaterialet lagres ved utstyrlageret ved VM.

- Konservator bør gjøre vurdering av skjøtselsbehov, type tildekning og evt. tiltak
- Årlig skjøtsel forutsatt finansiering fra Riksantikvaren

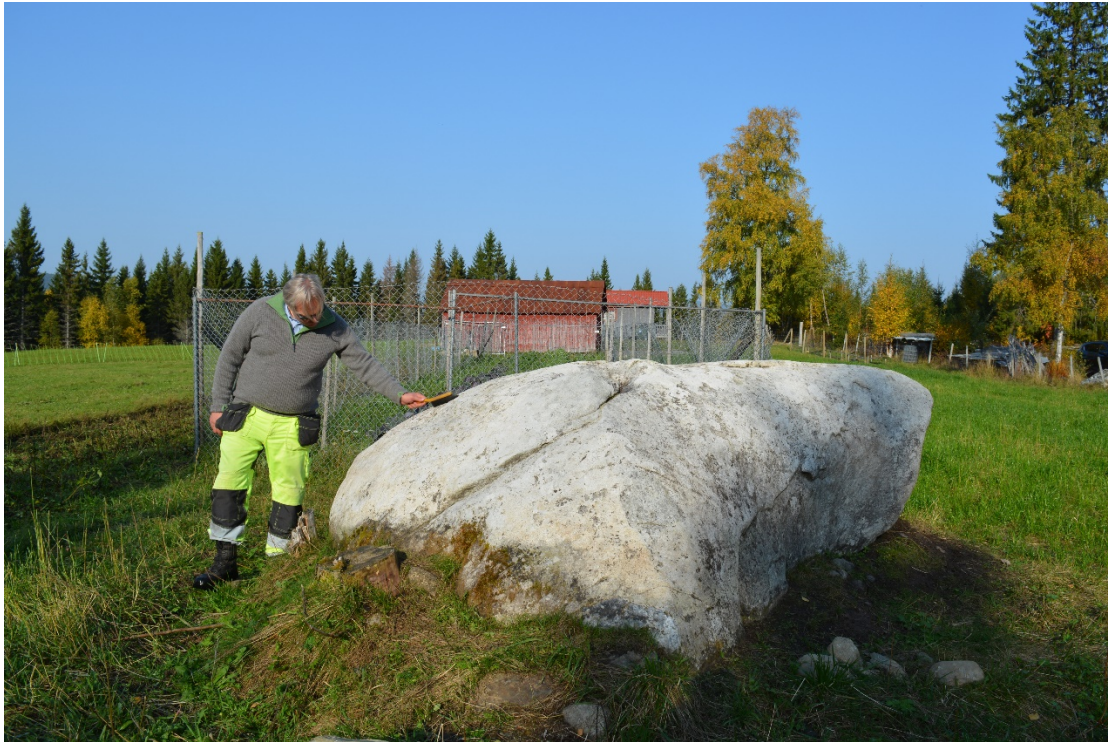
Figur 6 Steinen blir børstet forsiktig. Sett mot N. Da63635\_016. Foto: Lene Vestrum Kirkhus, NTNU Vitenskapsmuseet

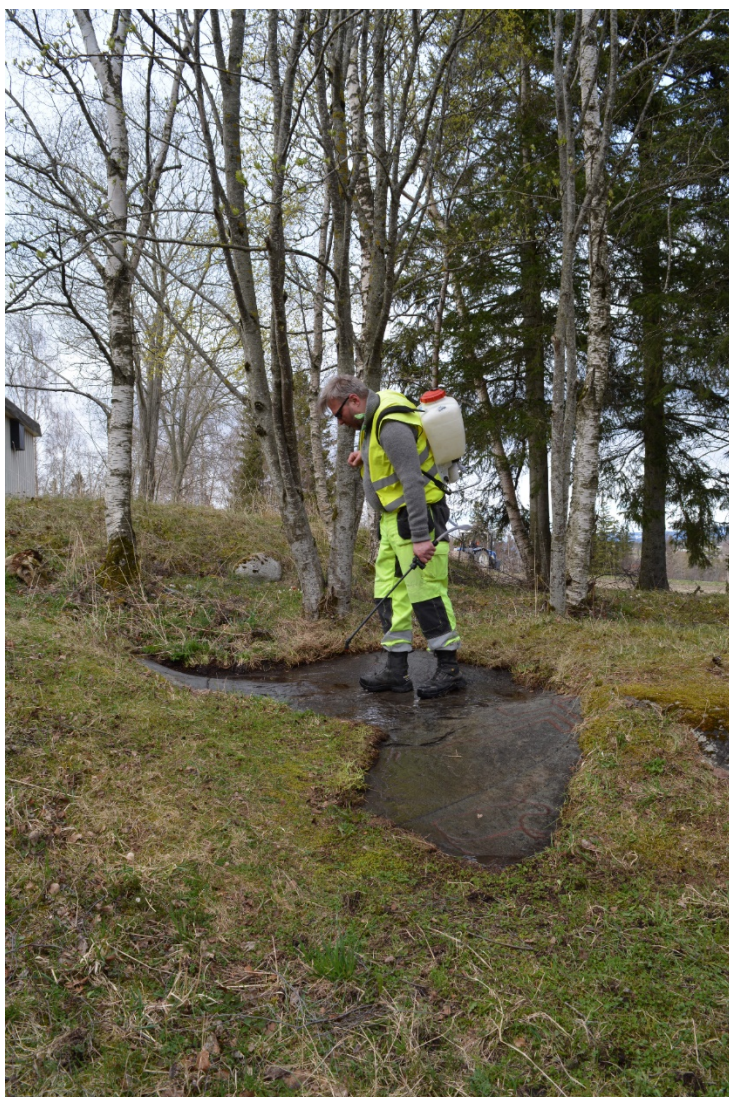
*Figur 8 Det gjøres lett våtrens av Evenhus I våren 2020. Sett mot NNV. Da63632\_008. Foto: Lene Vestrum Kirkhus, NTNU Vitenskapsmuseet*

- Feltet bør etanolbehandles høsten 2021
- Årlig skjøtsel forutsatt finansiering fra Riksantikvaren

- Det bør utføres en re-dokumentasjon av feltet

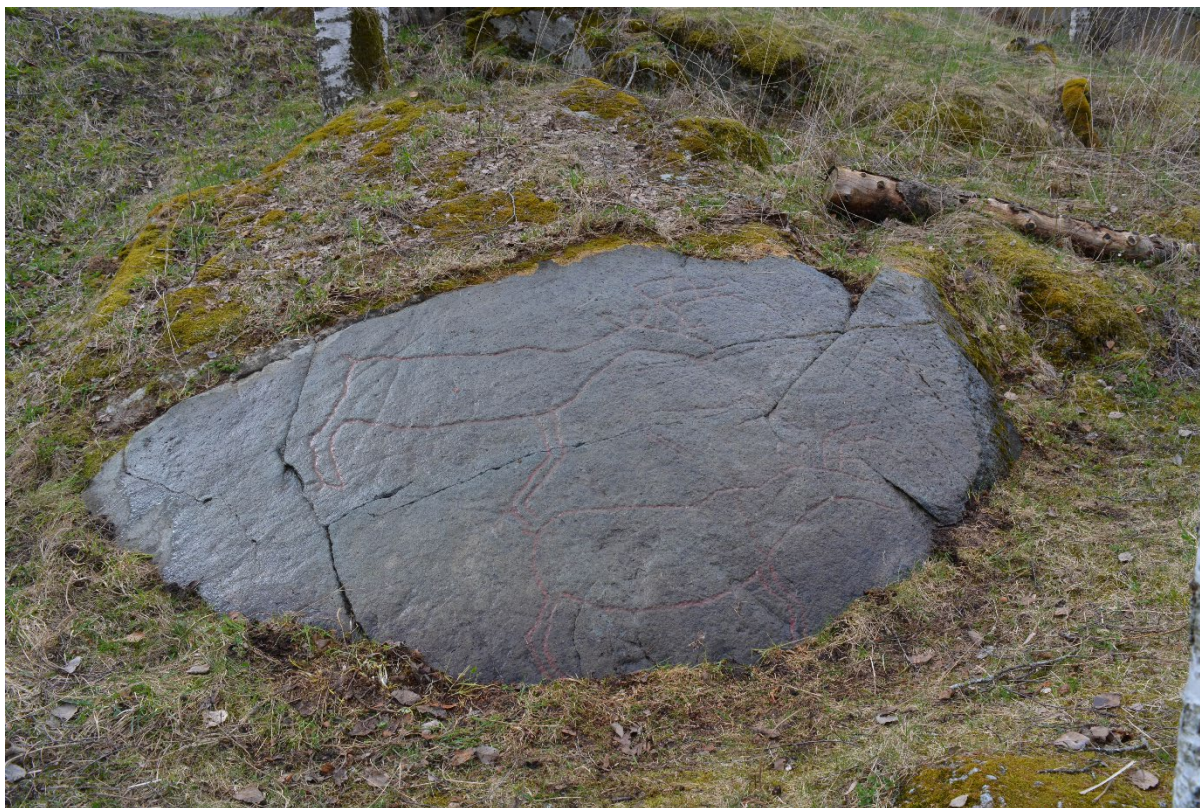
Figur 10 Evenhus II ferdig renset våren 2020. Sett mot V. Da63632\_009. Foto: Lene Vestrum Kirkhus, NTNU Vitenskapsmuseet

- Vurdere behov for etanolbehandling høsten 2021
- Det bør utføres en re-dokumentasjon av feltet
- Årlig skjøtsel forutsatt finansiering fra Riksantikvaren

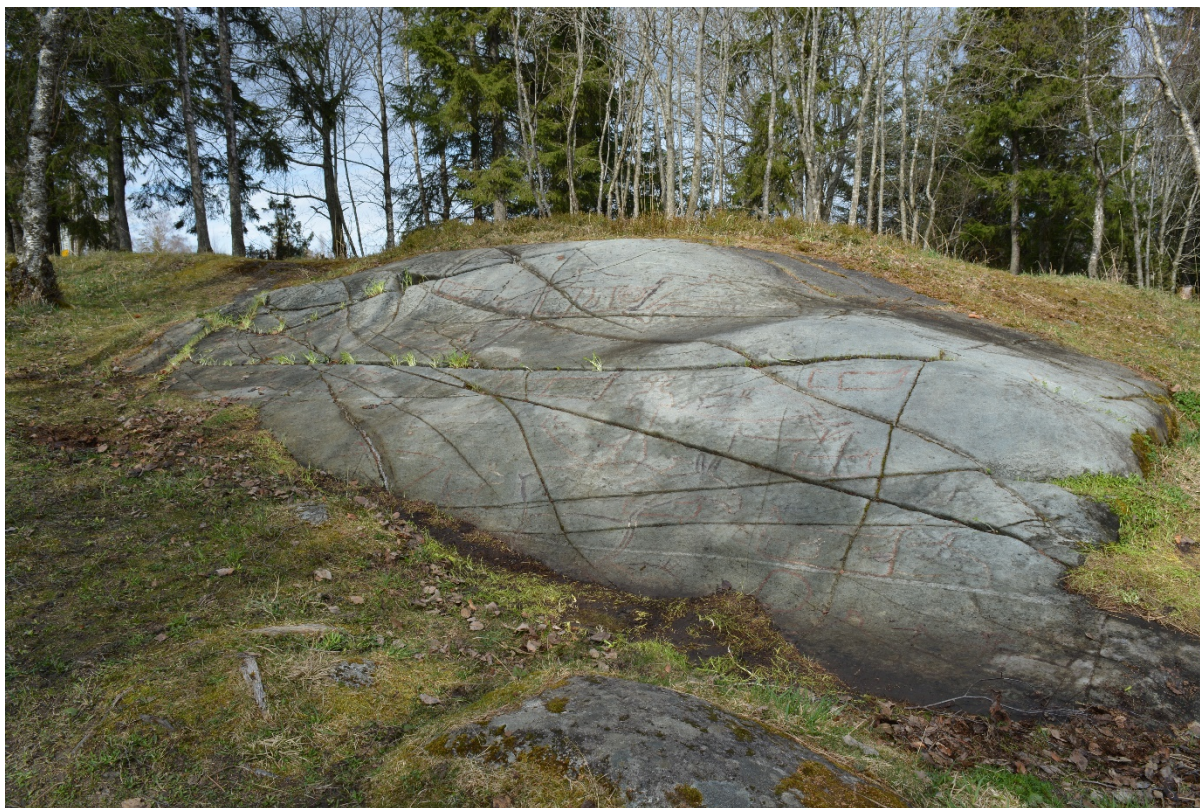
Figur 13 Evenhus V etter avdekking. Sett mot N. Da63632\_010. Foto: Lene Vestrum Kirkhus, NTNU Vitenskapsmuseet

Feltet framstår i dag som rene og uten mikrovegetasjon. Kombinasjon av tildekking og etanolbehandling har hatt godt effekt. Det ble gjort en lett våtreng ved avdekking, og sprekkrens. Det ble brukt løvblåser for å få bort løs vegetasjon fra feltene, og området rundt feltene ble ryddet for kvister og nedfallslov. Feltet ble etanolbehandlet før tildekking høsten 2020.

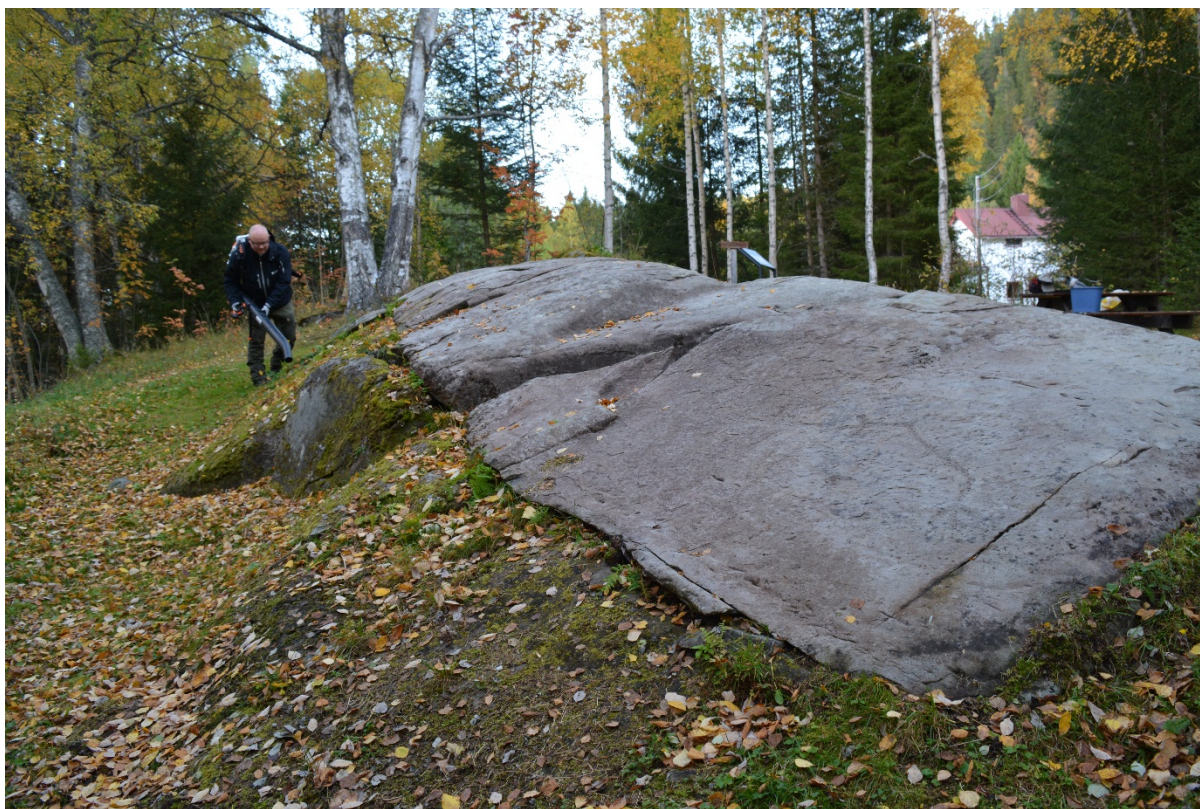
Figur 24 Ved hjelp av løvblåser blir feltet og området rundt effektivt ryddet. Sett mot NNØ. Da63634\_031. Foto: Lene Vestrum Kirkhus, NTNU Vitenskapsmuseet

Resultat av skjøtselstiltak: Etter flere sesonger med etanolbehandling er figurmaterialet er godt synlig, men berget er skadet (flere avskallinger og bomparti). Det er ennå små rester igjen av skorpelav, men figurene er godt synlig under rette lys/værforhold.

- Følge med på bomparti (veldig skjørt)
- Feltet bør dokumenteres med fotogrammetri
- Årlig skjøtsel forutsatt finansiering fra Riksantikvaren

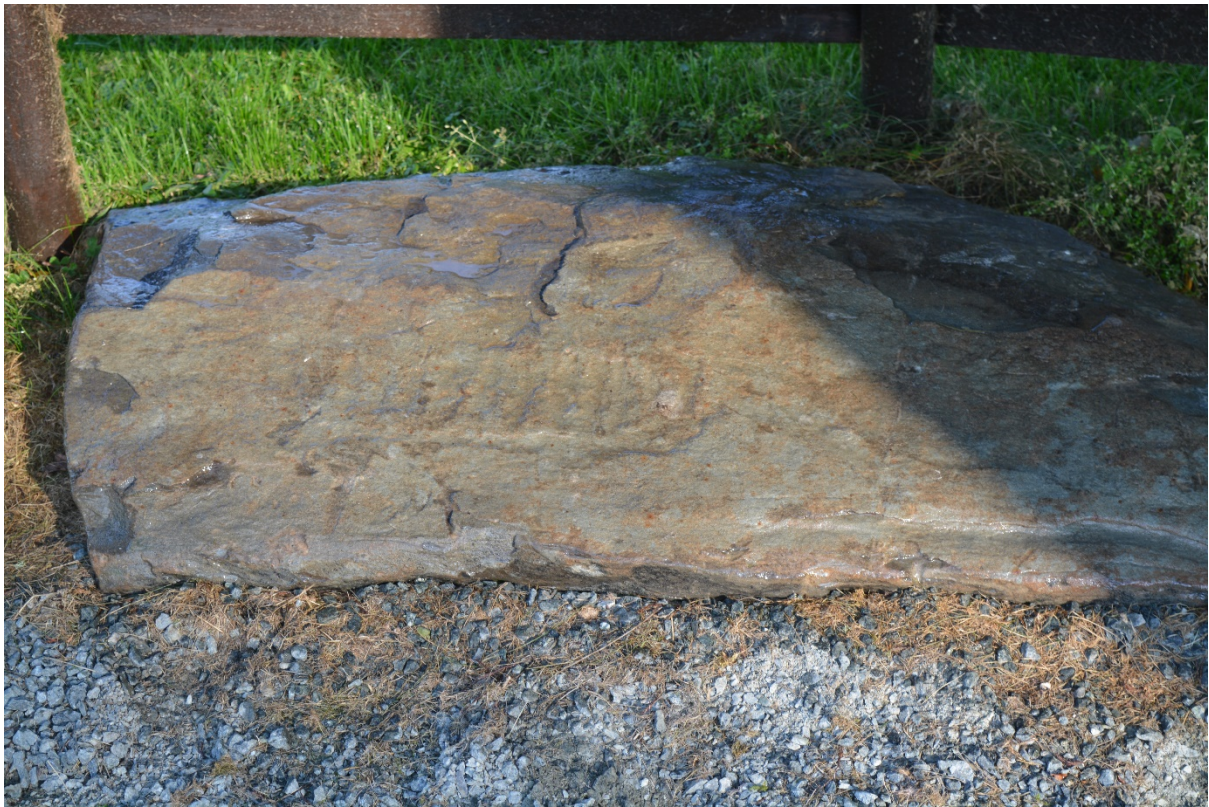
*Figur 27 Steinen ble vasket og børstet forsiktig. Sett mot NØ. Da63634\_003. Foto: Lene Vestrum Kirkhus, NTNU Vitenskapsmuseet*

- Renses ved behov
- Ettersees med jevne mellomrom

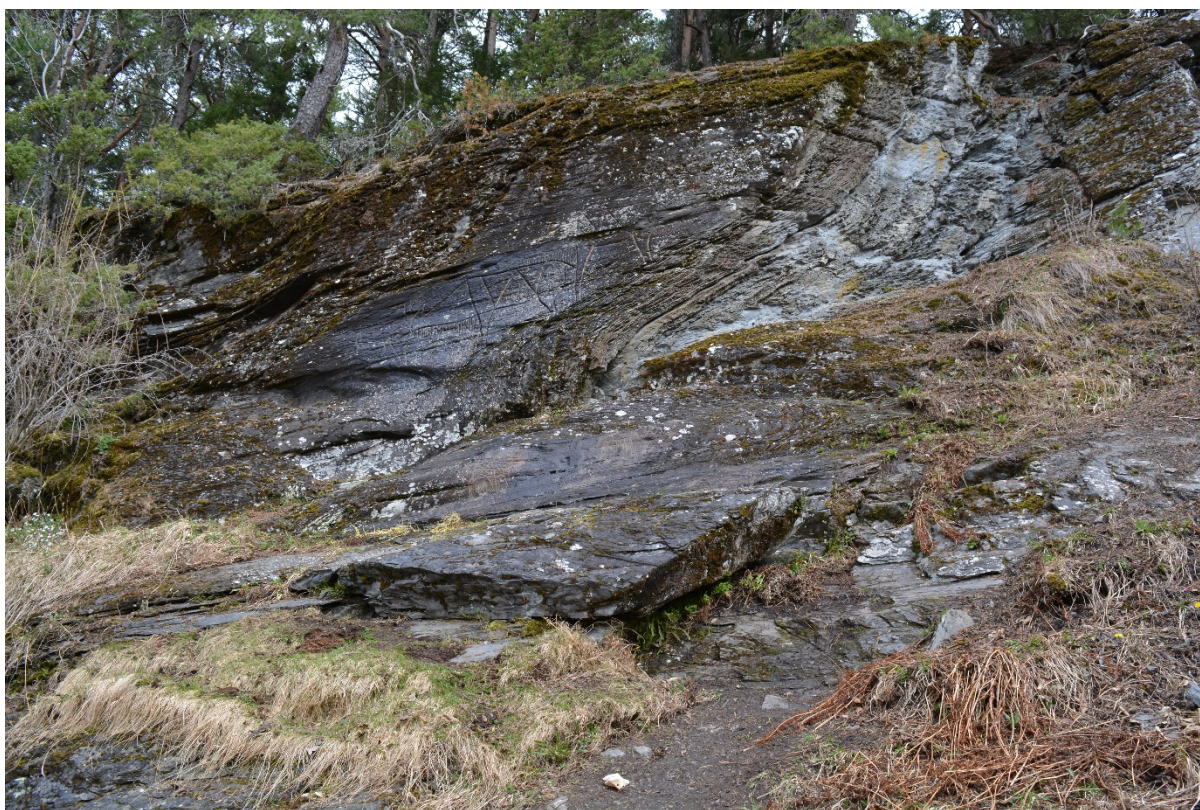
Figur 28 Oversikt etter våtreng av Hell. Sett mot N. Da63633\_011. Foto: Lene Vestrum Kirkhus, NTNU Vitenskapsmuseet

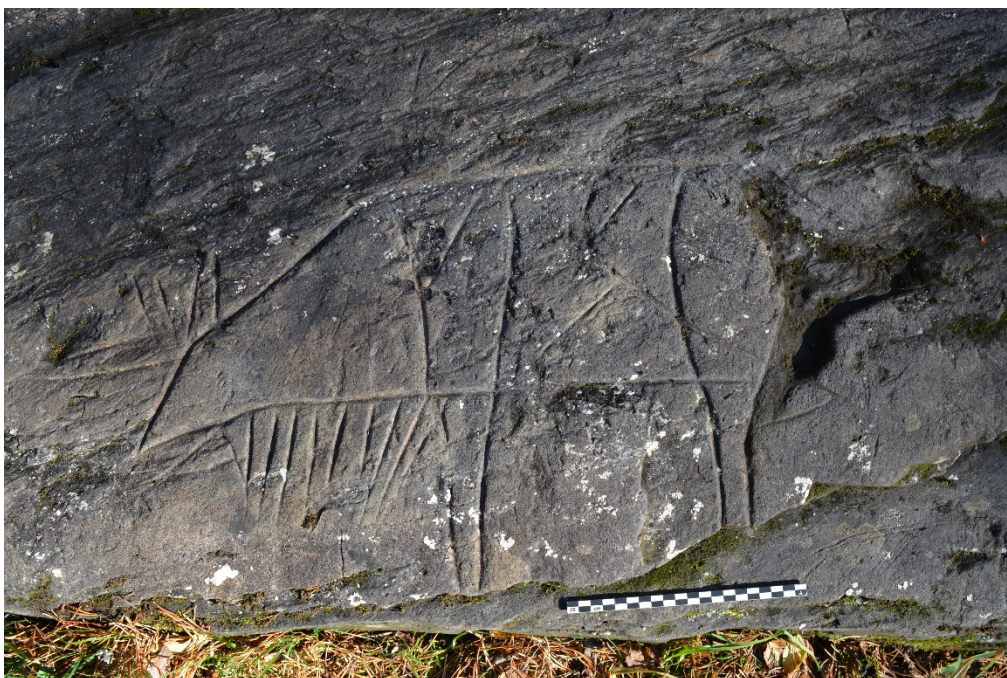
Figur 32 Statusbilde av figur 20. Målestokk 20cm. Se oversikt over nummerering på vedlagte kalkering. Sett mot N. Da63633\_018. Foto: Lene Vestrum Kirkhus, NTNU Vitenskapsmuseet

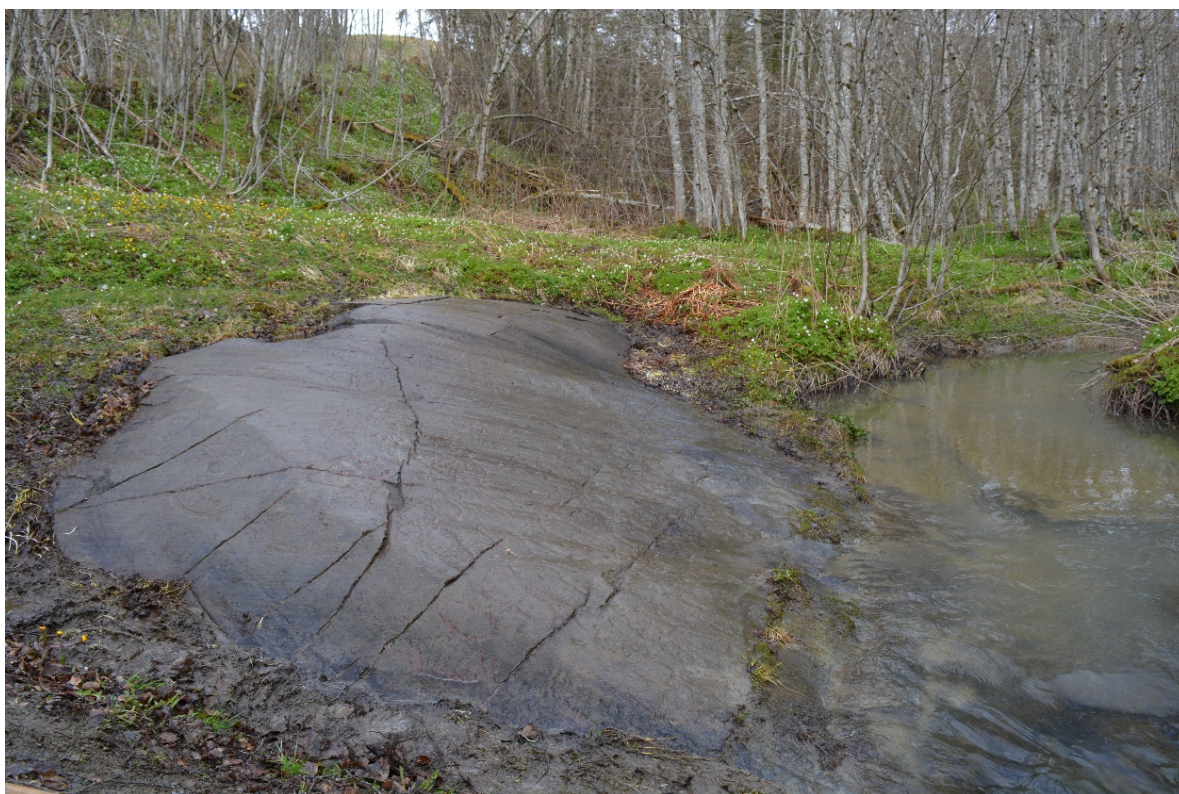
Figur 37 Leirfall II etter rens. Sett mot N. Da63631\_014. Foto: Lene Vestrum Kirkhus, NTNU Vitenskapsmuseet

- Bør vurdere om feltet skal etanolbehandles på høsten 2021
- Finne løsning ved elveerosjon inntil bekken
- Årlig skjøtsel forutsatt finansiering fra Riksantikvaren

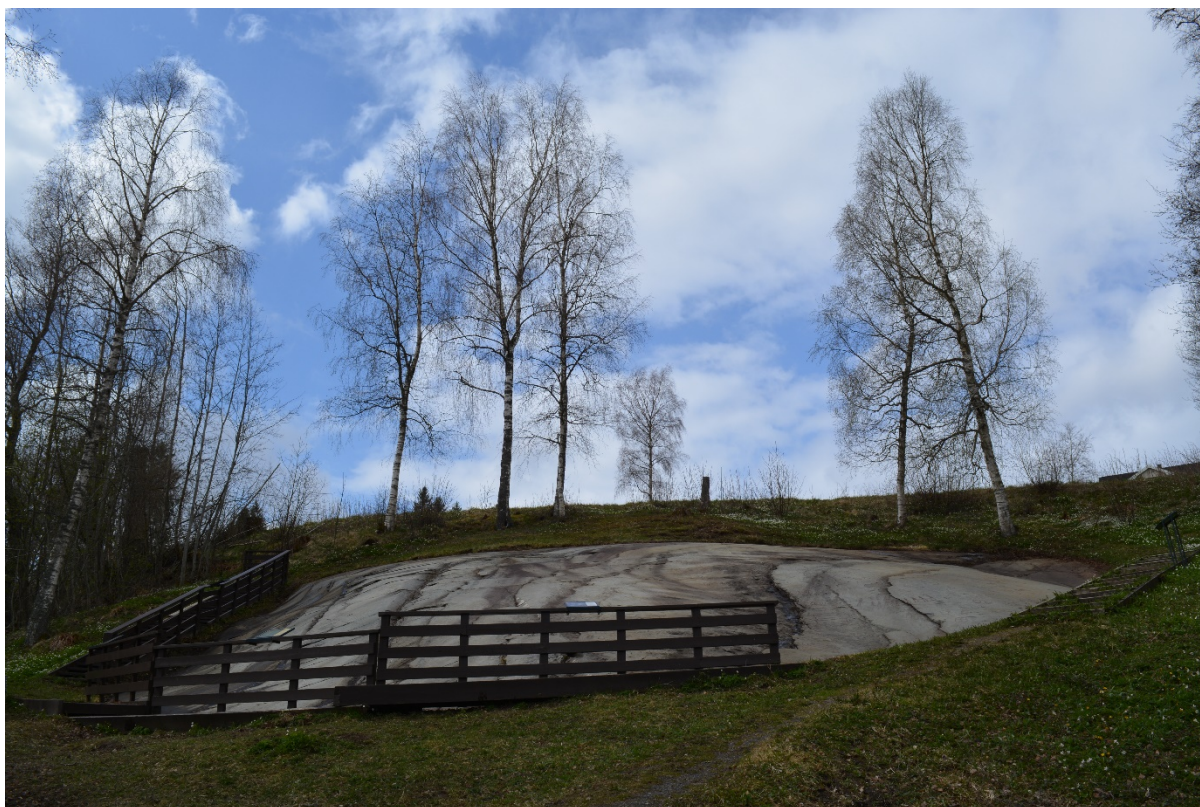
Figur 39 Leirfall III klar for sommersesongen. Sett mot VNV. Da63631\_021. Foto: Lene Vestrum Kirkhus, NTNU Vitenskapsmuseet

Feltet ble avdekket og det gjort en lett rengjøring våren 2020. Det var ikke behov for våtreng, da bergflaten var tørr og det var lett å forsiktig blåse løv og humus bort med løvblåser. Det ble gjort sprekk- og vegetasjonsrens på feltet. Ved tildekking høsten 2020 ble det gjort etanolbehandling av feltet på grunn av påbegynnende algevekst på enkelte områder. Tildekkingsmaterialet består av isolerte PVC-matter som lagres hos grunneier sommerhalvåret.

Resultat av skjøtselstiltak: Synligheten er svært god og bergflatene rene og fri for mikrovegetasjon. Det er ikke behov for etanolbehandling hver sesong, men tildekkingen må fortsette. Enkelte områder får lavvekst og alger fremdeles fester. Det er derfor viktig at feltet blir årlig tildekket. Dette både for å stoppe fotosyntesen, men også for å hindre frostskafer. Berget har svært mye eksfoliasjonsskafer.

- Ny vurdering av etanolbehandling bør gjøres våren 2021
- Årlig skjøtsel forutsatt finansiering fra Riksantikvaren

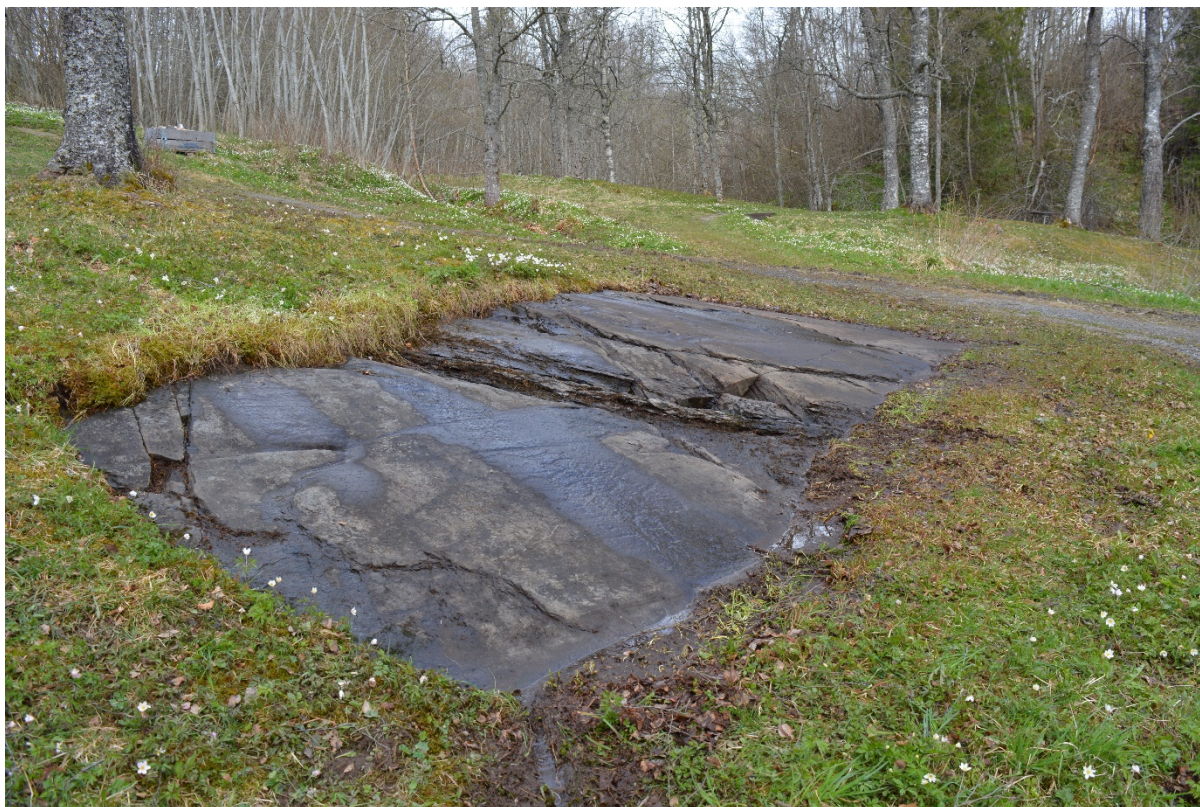
Figur 42 Leirfall IV etter våtreng. Sett mot N. Da63631\_017. Foto: Lene Vestrum Kirkhus, NTNU Vitenskapsmuseet

- Bør etanolbehandles høsten 2021
- Årlig skjøtsel forutsatt finansiering fra Riksantikvaren

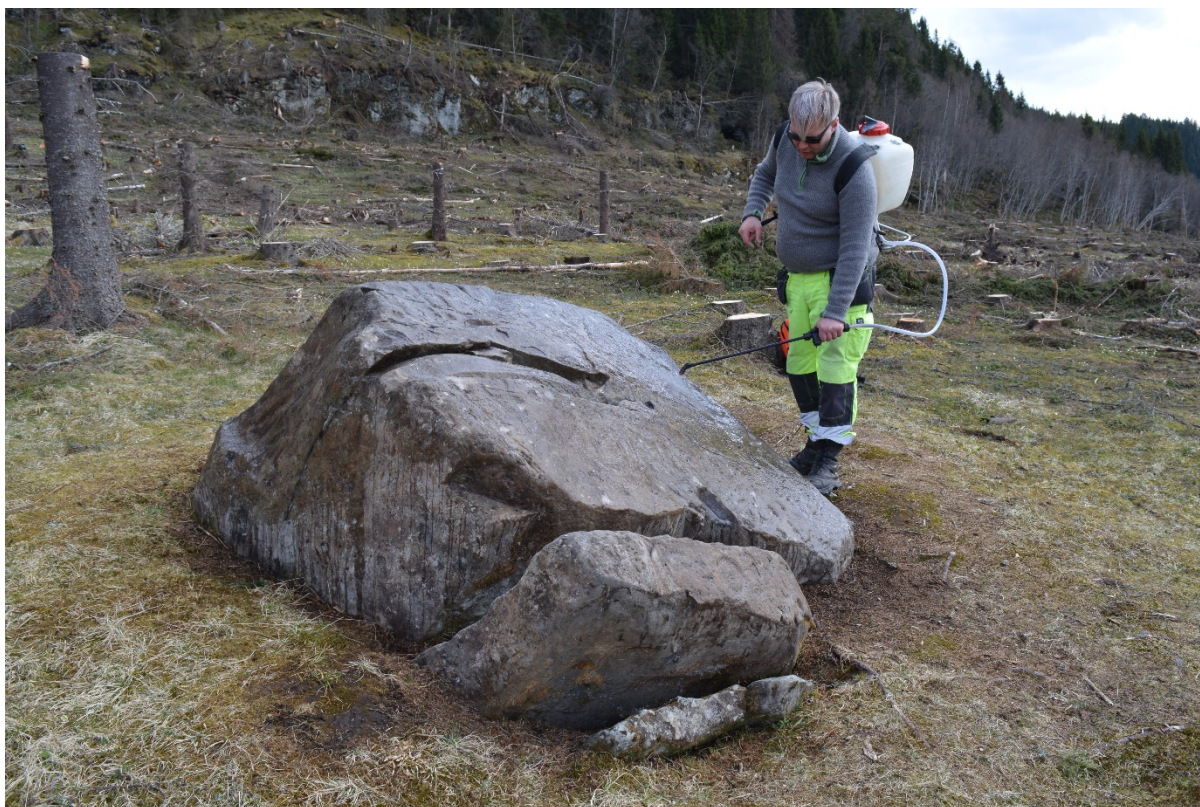
Figur 44 Skjerdingsstad I våtrenses og gjøres klar for sommersesongen. Sett mot SØ. Da63636\_010. Foto: Lene Vestrum Kirkhus, NTNU Vitenskapsmuseet

- Vurdere om behov for etanolbehandling våren 2021
- Bør gjøres innkjøp av isolerte PVC-matter
- Årlig skjøtsel forutsatt finansiering fra Riksantikvaren

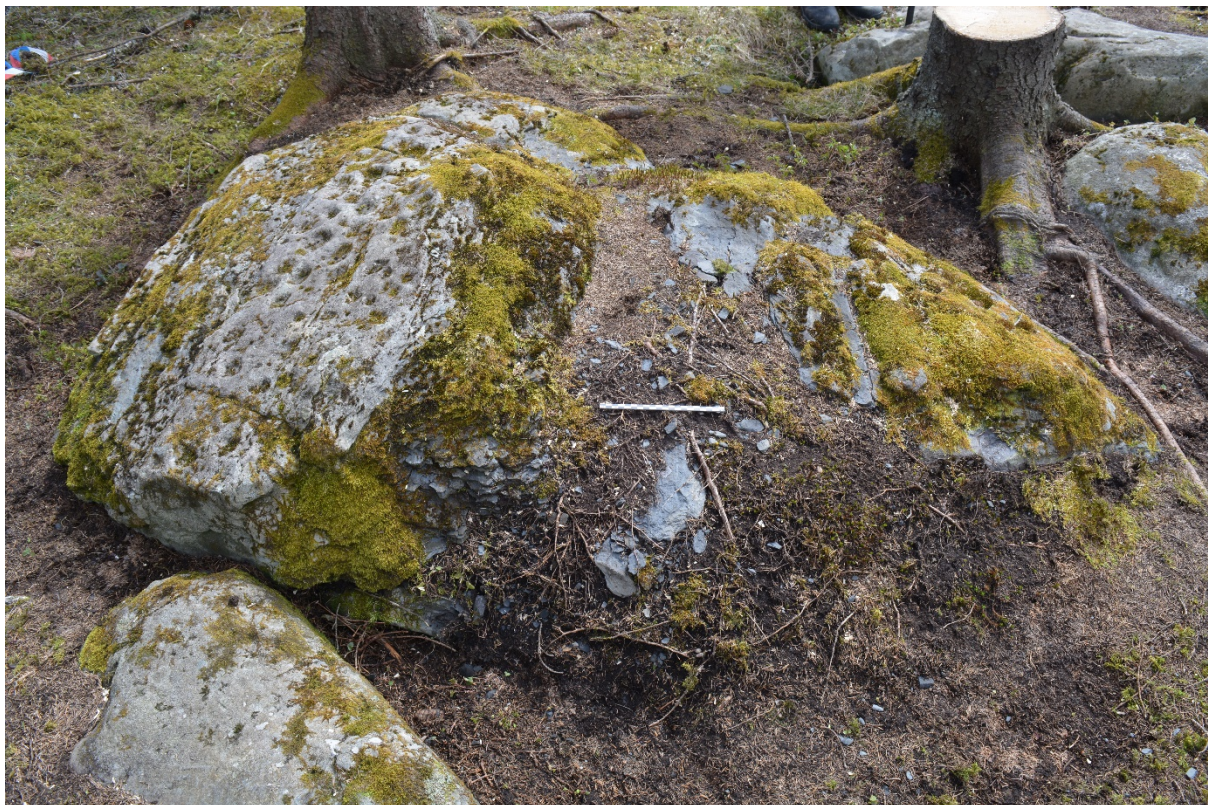
*Figur 46 Tilstand våren 2020 på Skjerdingsstad II. Sett mot SSØ. Da63636\_005. Foto: Lene Vestrum Kirkhus, NTNU Vitenskapsmuseet*

- Det bør vurderes langvarig tildekking før dokumentasjon
- Ettersees jevnlig

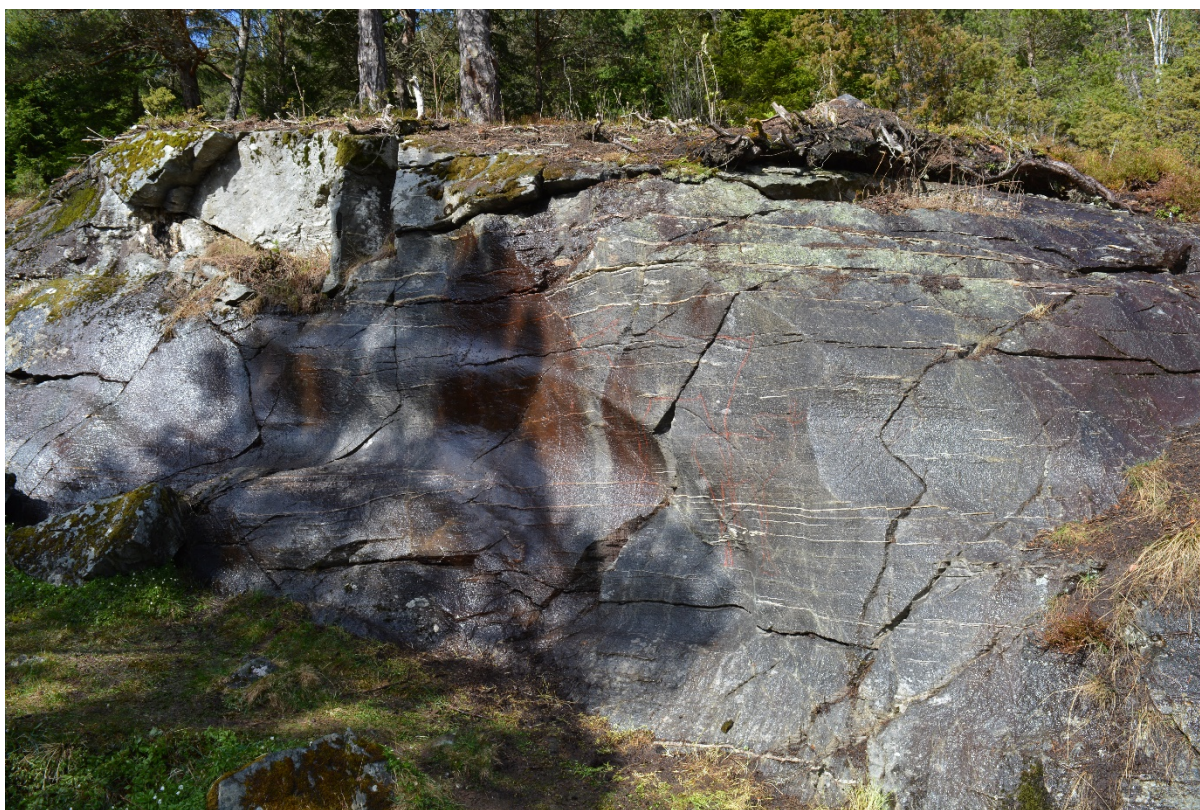
Figur 47 Stykket etter avdekking. Sett mot N. Da63637\_006. Foto: Lene Vestrum Kirkhus, NTNU Vitenskapsmuseet

Det har jevnlig blitt gjort skjøtsel på lokaliteten uten tildekking. På grunn av tilvekst av skorpelav og kartlav på de tørre partiene, har det blitt gjort forsøk på etanolbehandling uten tildekking, men uten synlig effekt. Vannsig på deler av flaten utgjør en trussel for frostsprenging. Høsten 2019 ble det bestilt PVC-duker med innsydde isjolasjonsmatter, feltet ble vintertildekket første gang. Tildekkingen ble festet i bolter som er boret ned i berget i overkant av feltet. PVC-dukene ble tynget ned av sandsekker i tau, og som vekt i nedkant av tildekkingen. Det er imidlertid en utfordring at bergflaten er loddrett og har en ujevn form. Dette gjør at man må finne en løsning på at det ikke må komme for mye luft under tildekkingen.

Feltet ble avdekket våren og tildekket igjen på høsten 2020. Feltet ble etanolbehandlet da PVC-duken var på plass. Det bør vurderes dampspærre under PVC-matten for å få best mulig effekt av etanolbehandlingen. Hærverket som ble registrert høsten 2019 var ikke synlig. Innrissingen har ikke gått dypere enn algelaget.

- Vurdere effekten av tildekking og etanolbehandling
- Vurdere om tildekkingen er optimal, og om en bør finne løsninger som gjør at PVC-mattene og dampsperran ligger tett inntil bergflaten
- Årlig skjøtsel forutsatt finansiering fra Riksantikvaren

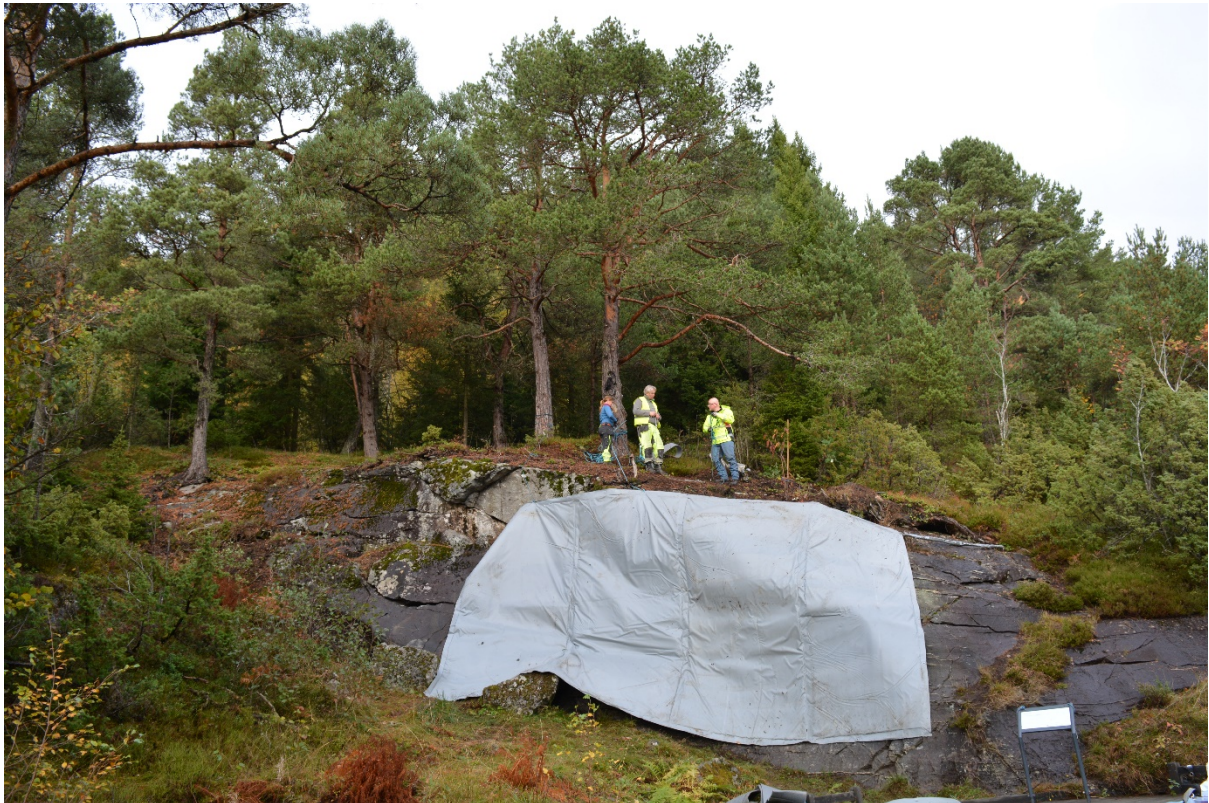
*Figur 48 Stykket tildekkes. Sett mot N. Da63637\_013. Foto: Lene Vestrum Kirkhus, NTNU Vitenskapsmuseet*
