## Utredning av fare for kvikkleireskred, Ask, Gjerdrum kommune

## NVE Ekstern rapport nr. 18/2022

# Utredning av fare for kvikkleireskred, Ask, Gjerdrum kommune

DOKUMENTKODE: 10223695-08-RIG-RAP-001

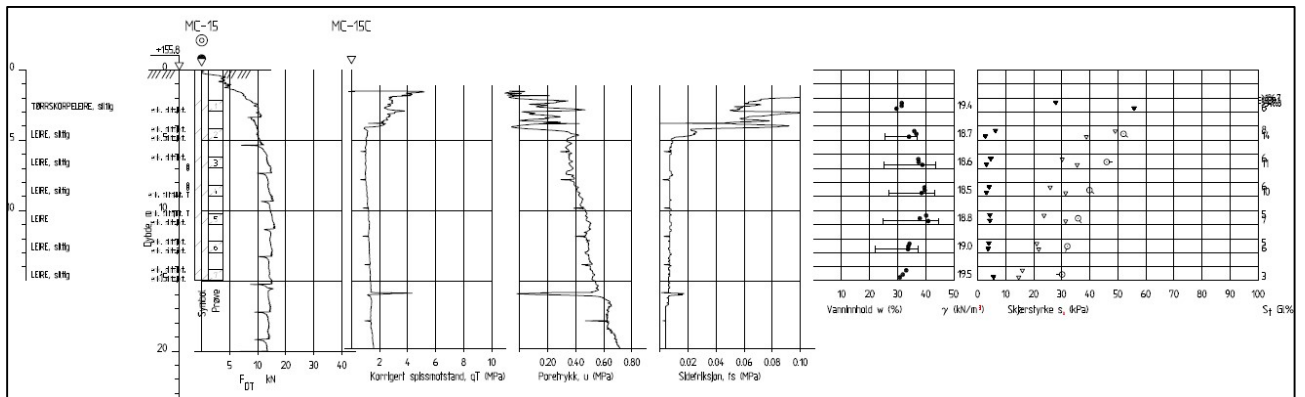
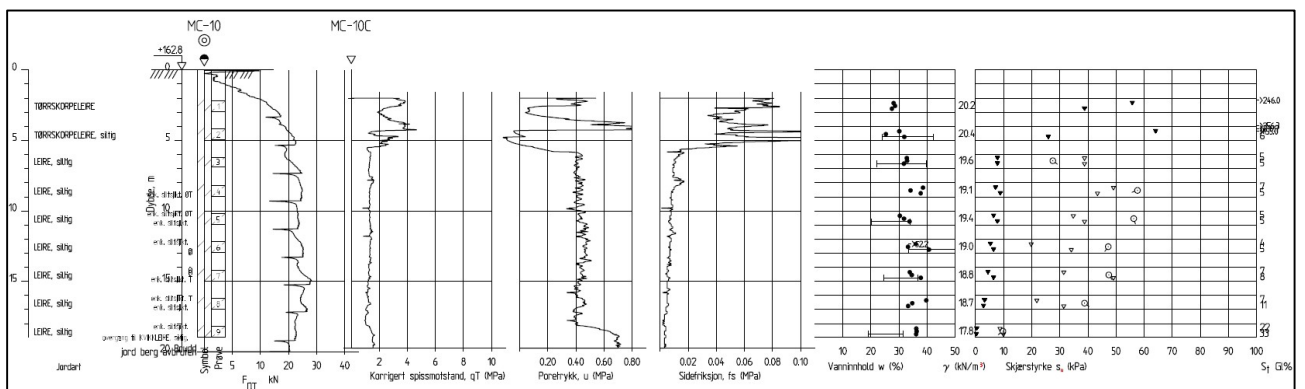
Figur 5-4: Dreietrykksondering, CPTU og prøveserie i borpunkt MC-10. Overgang til kvikkleire fra 18-19 m.

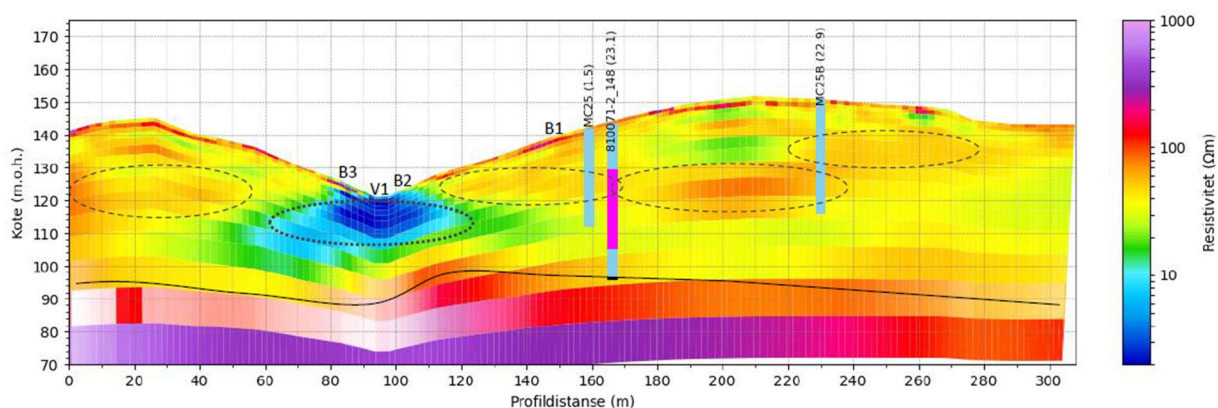
Figur 5-10: Utklipp fra NGI-rapport 0200909-19-TN ERT-målinger Kyken kvikkleiresone som viser lavere resistivitet i grunnen under bekken, noe som tilsier at det antakelig ikke er sammenhengende kvikkleire under ravinen.

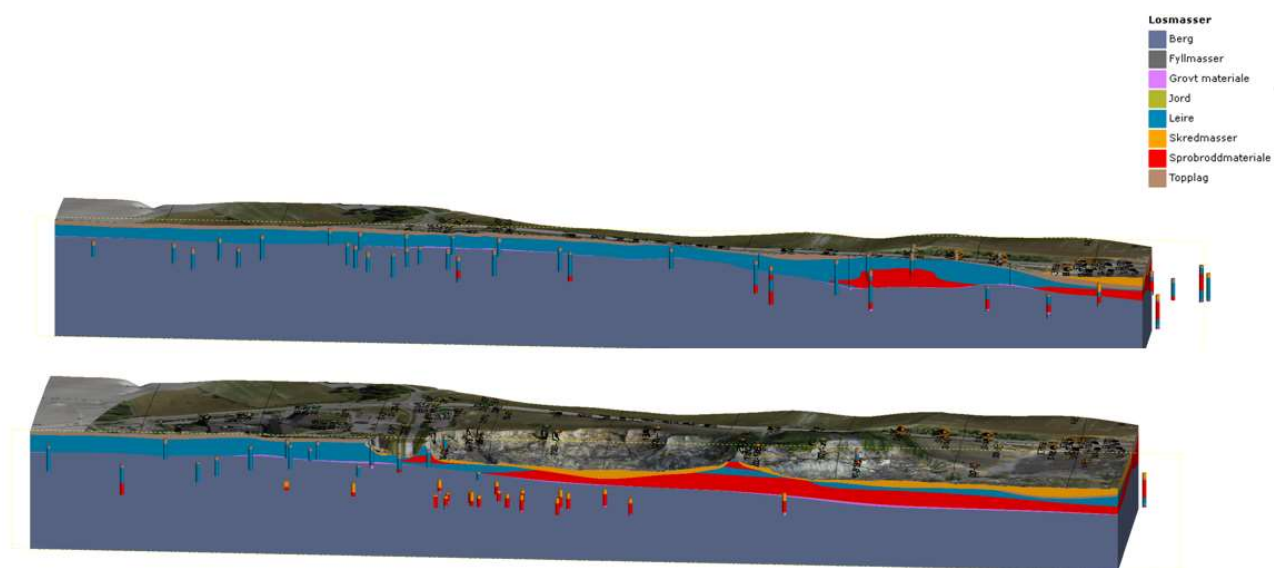
Figur 5-16: Øverst (Snitt 3D-A): utklipp fra 3D-modell nær nordgående Fv120 viser dyptliggende kvikkleire ved Holmen. Nederst (Snitt 3D-B): utklipp fra 3D-modell inn i gropa viser kvikkleire under leire og/eller skredmasser.

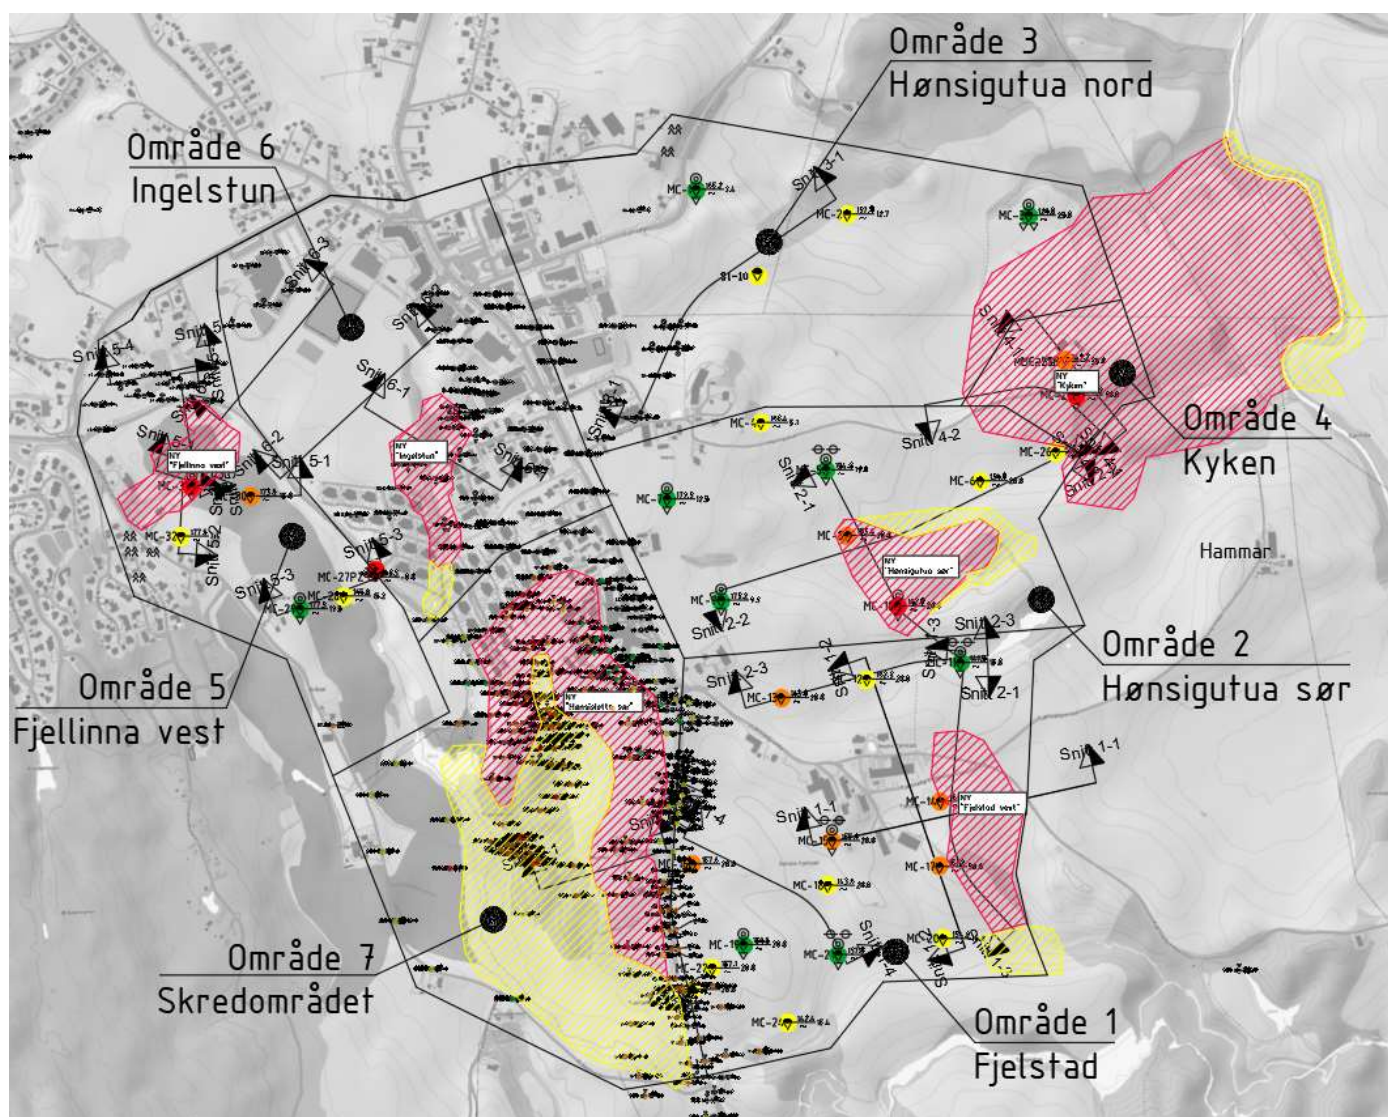
Vurderinger gjort utenfor områdeavgrensningen er basert på eksisterende faresoner og terrengforhold. Det vurderte området er avgrenset i Figur 5-19. Enkelte soner er delvis innenfor og utenfor denne avgrensningen. Områder utenfor avgrensningen beholder området sin opprinnelige sone og områder innenfor avgrensningen får en ny vurdering og sone.

Figur 5-19: Vurdert løсне- og utløpsområde for alle delområdene med vurderte snitt og grunnundersøkelser. Enkelte tilgjengelige grunnundersøkelsene er ikke digitalisert, og kommer ikke frem på tegningen.

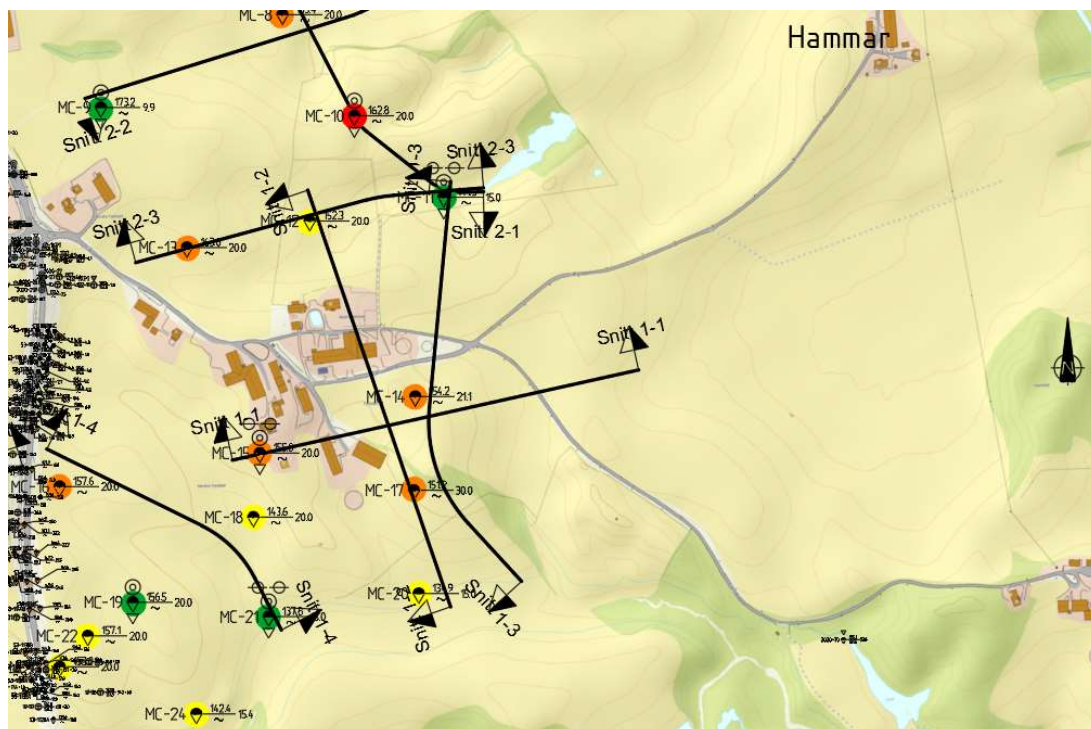
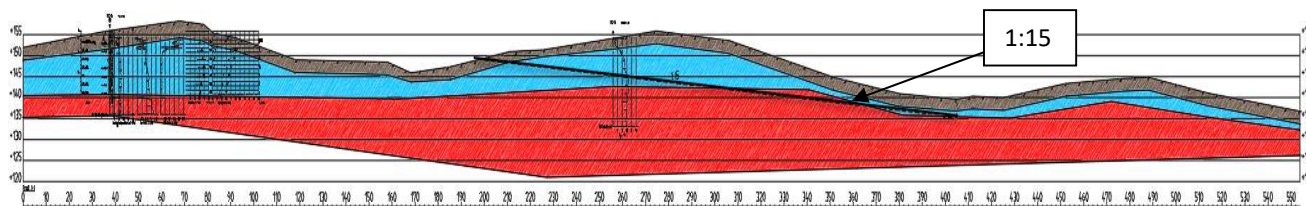
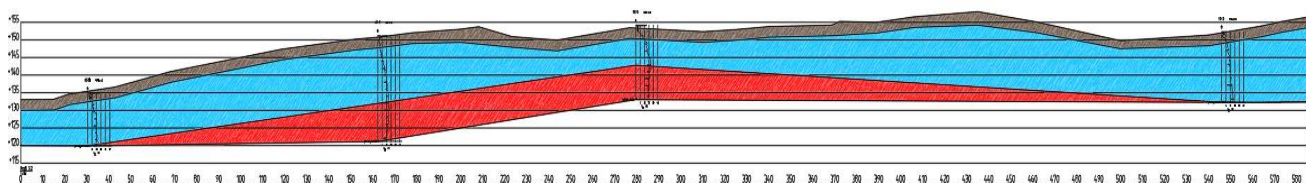
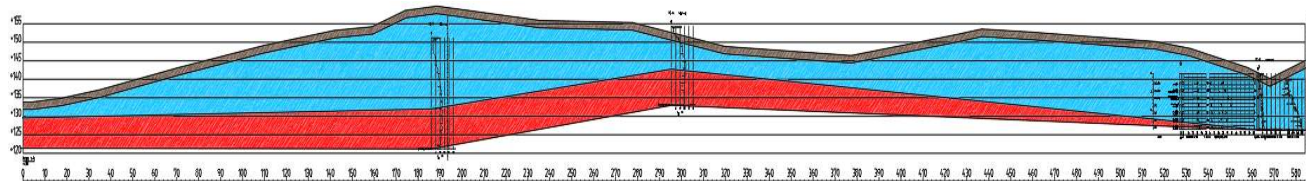
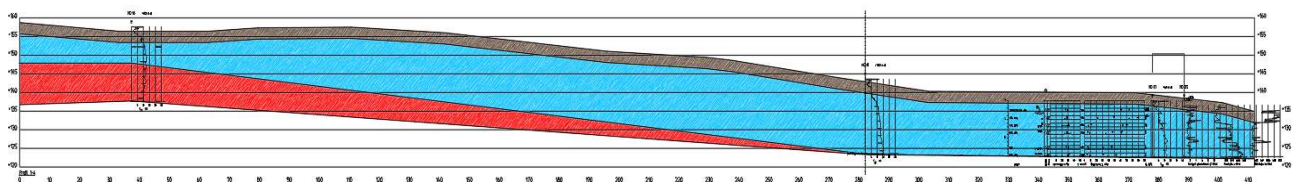
Figur 5-21: Profiler med tolket lagdeling. Profil 1-1 er tegnet med 1:15 linje plassert 25 % av skråningshøyden under skråningsfot. Brun farge er tørrskorpeleire, blå er leire, rød er sprøbruddmateriale.

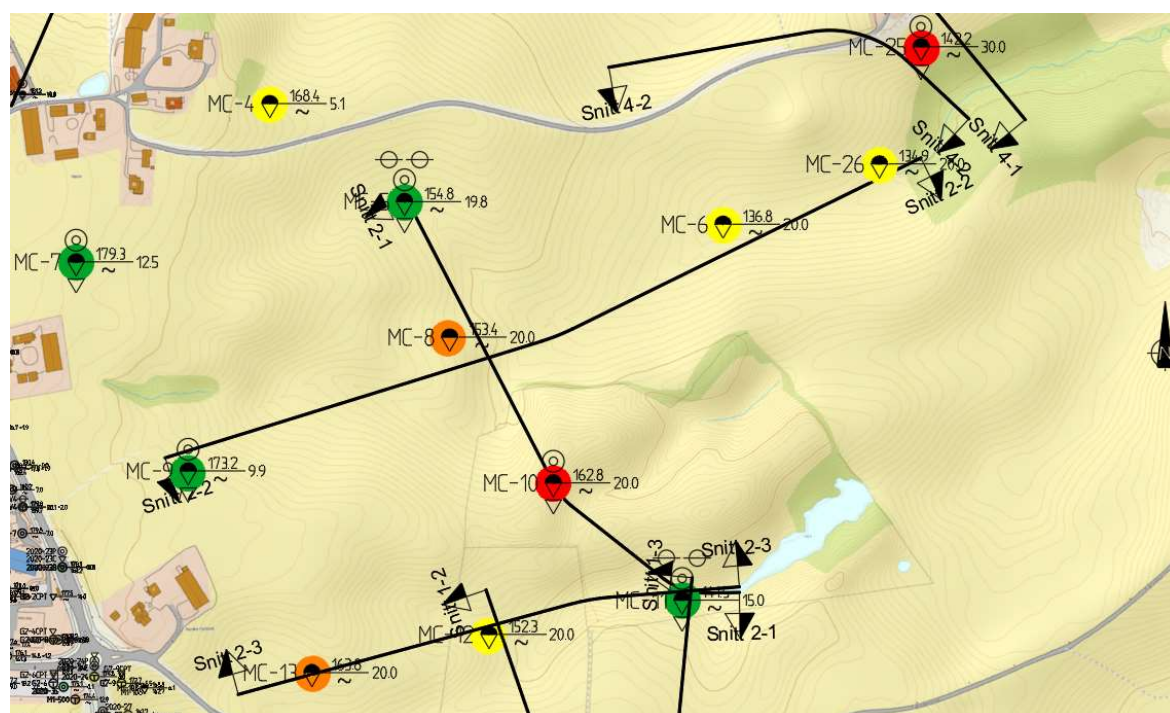
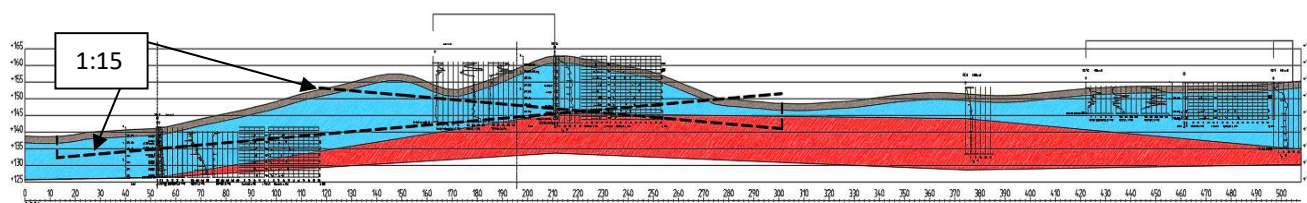
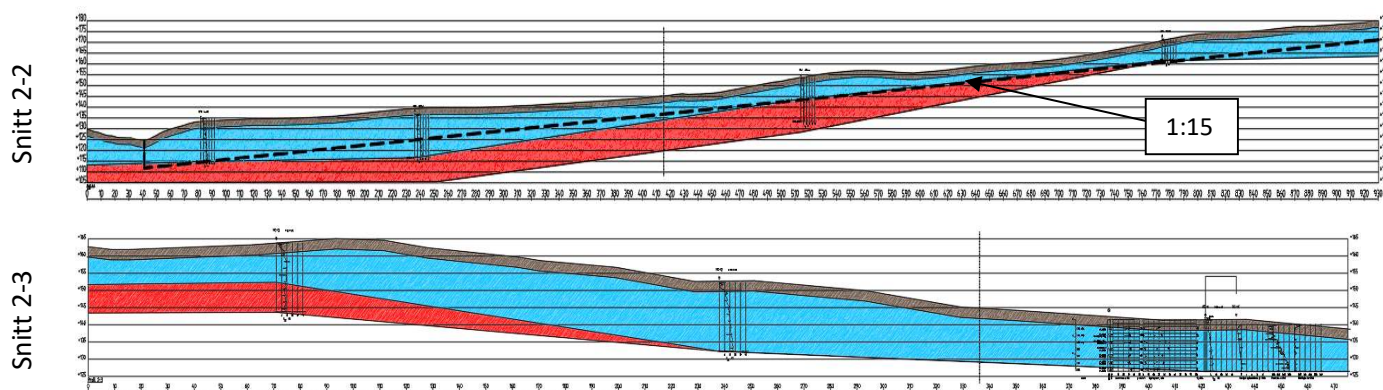
Figur 5-22: Profiler med tolket lagdeling. Profil 2-1 og 2-2 er tegnet med 1:15 linje plassert 25 % av skråningshøyden under skråningsfot. Brun farge er tørrskorpeleire, blå er leire, rød er sprøbruddmateriale.

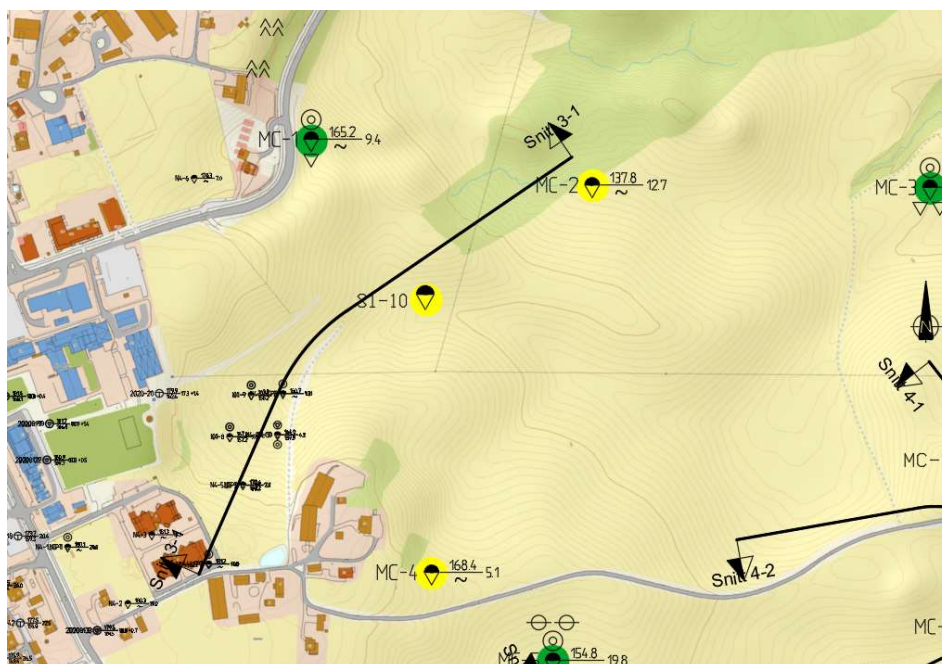
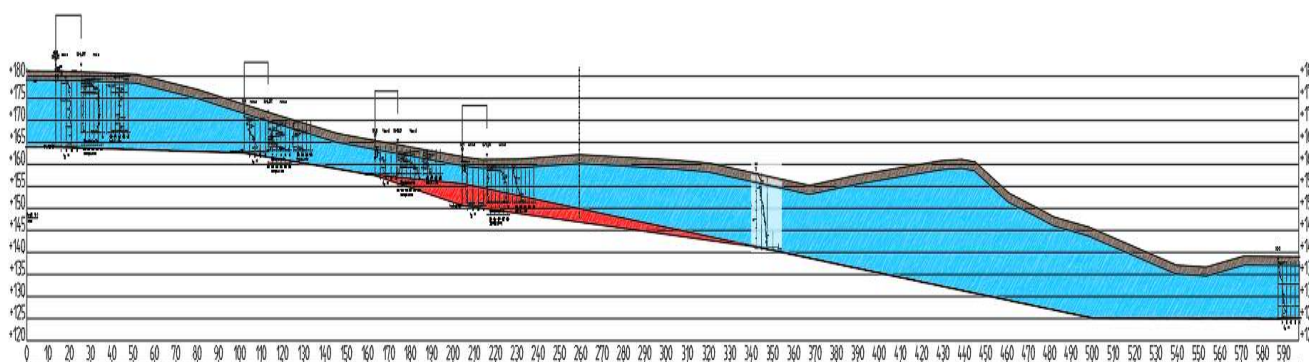
Det behøves dermed ikke å utrede aktuell skredmekanisme og løсне-/utløpsområde.

Figur 5-23: Profil med tolket lagdeling. Brun farge er tørrskorpeleire, blå er leire, rød er sprøbruddmateriale

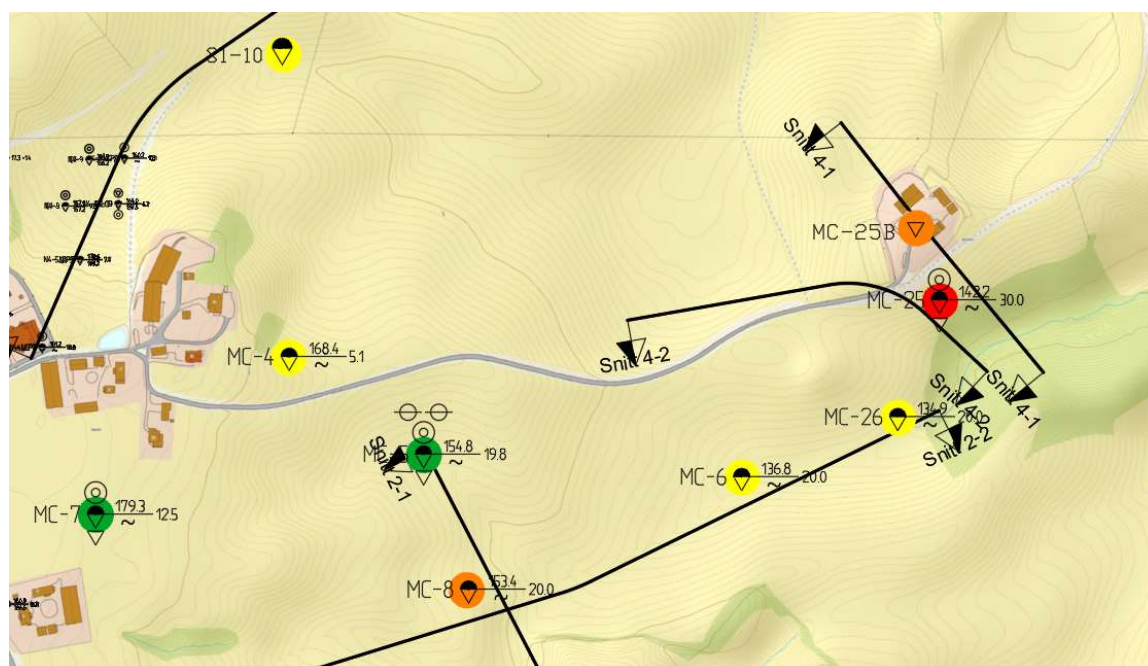
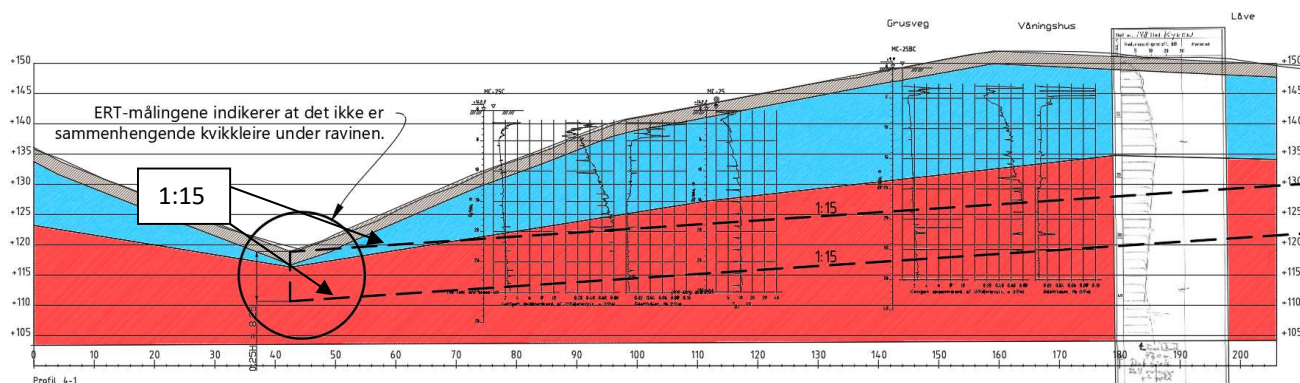
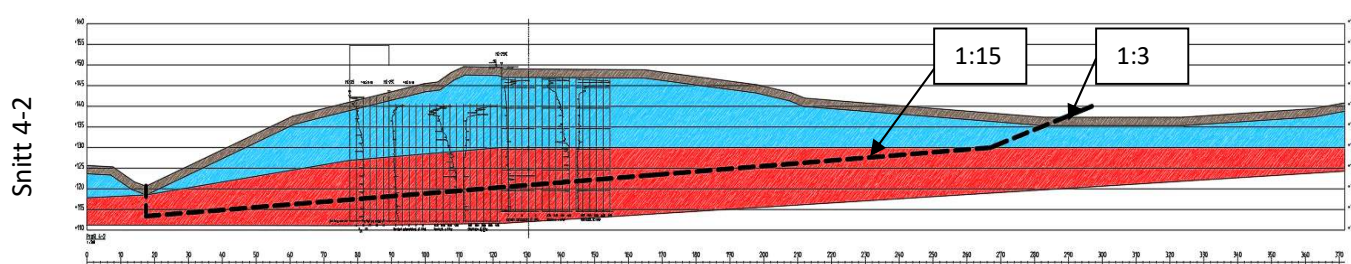
Figur 5-24: Profiler med tolket lagdeling. Profil 4-1 og 4-2 er tegnet med NGI-metoden. Snitt 4.1 er videreført for å fullføre 1:15 og 1:3, men det er ikke presentert i figuren. Brun farge er tørreskorpeleire, blå er leire, rød er sprøbruddmateriale

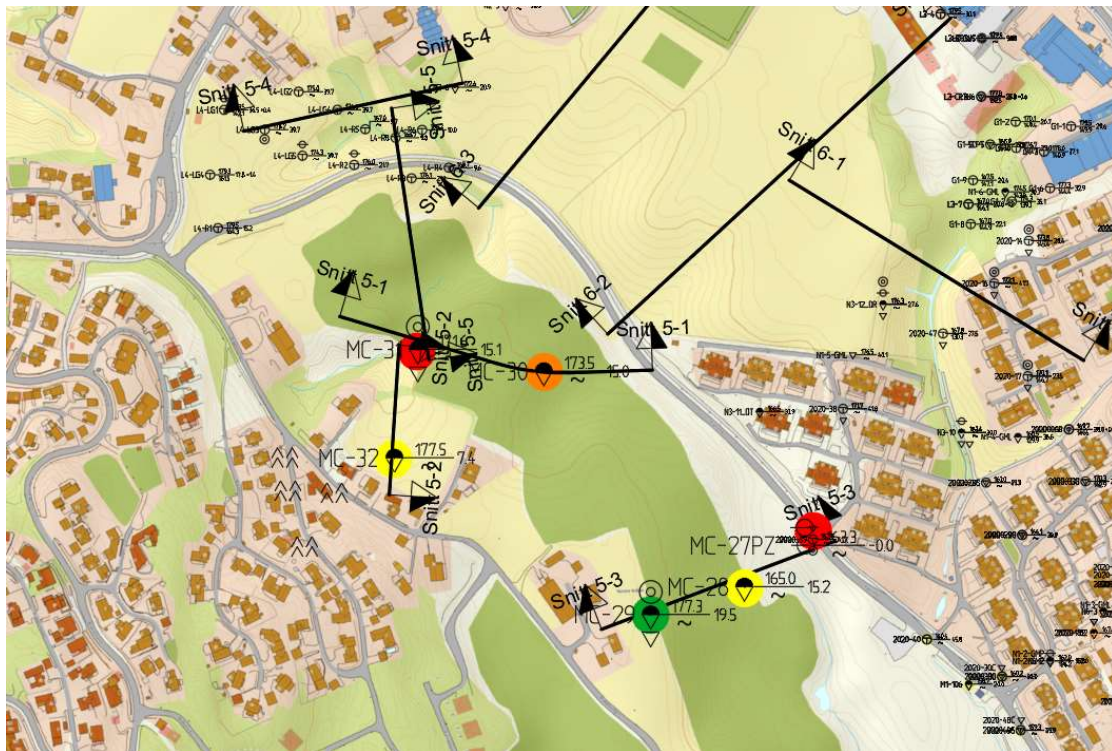
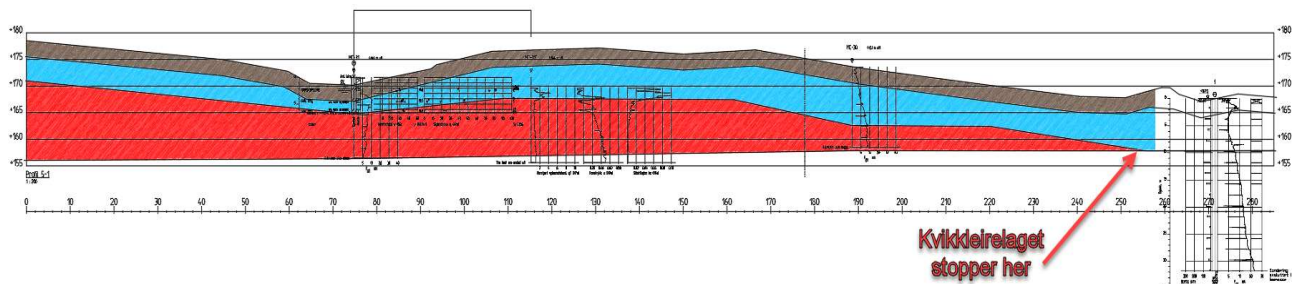
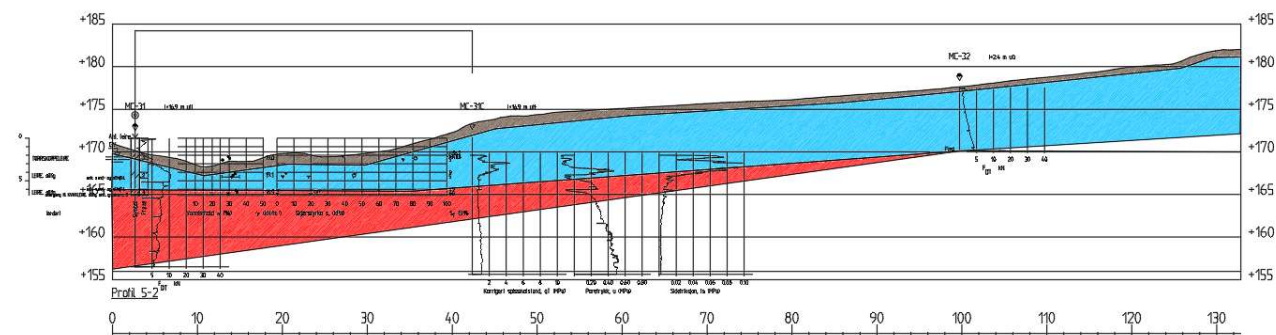
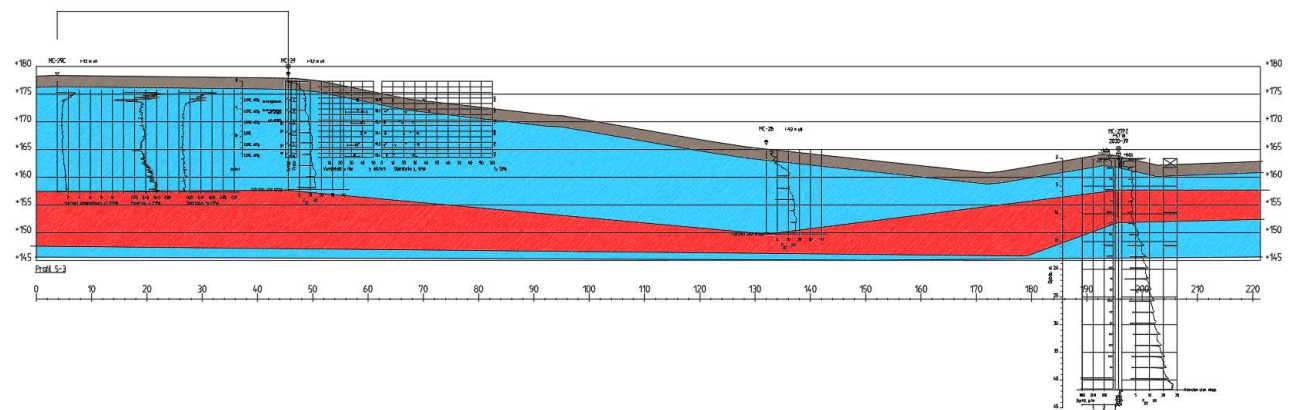
Figur 5-25: Profiler med tolket lagdeling. Snittene er dypere enn opptegnet da bergdybde er ukjent, nevnes spesielt 5-1 der sonderingen lengst øst tolkes som ikke sprøbruddmateriale. Brun farge er tørrskorpeleire, blå er leire, rød er sprøbruddmateriale

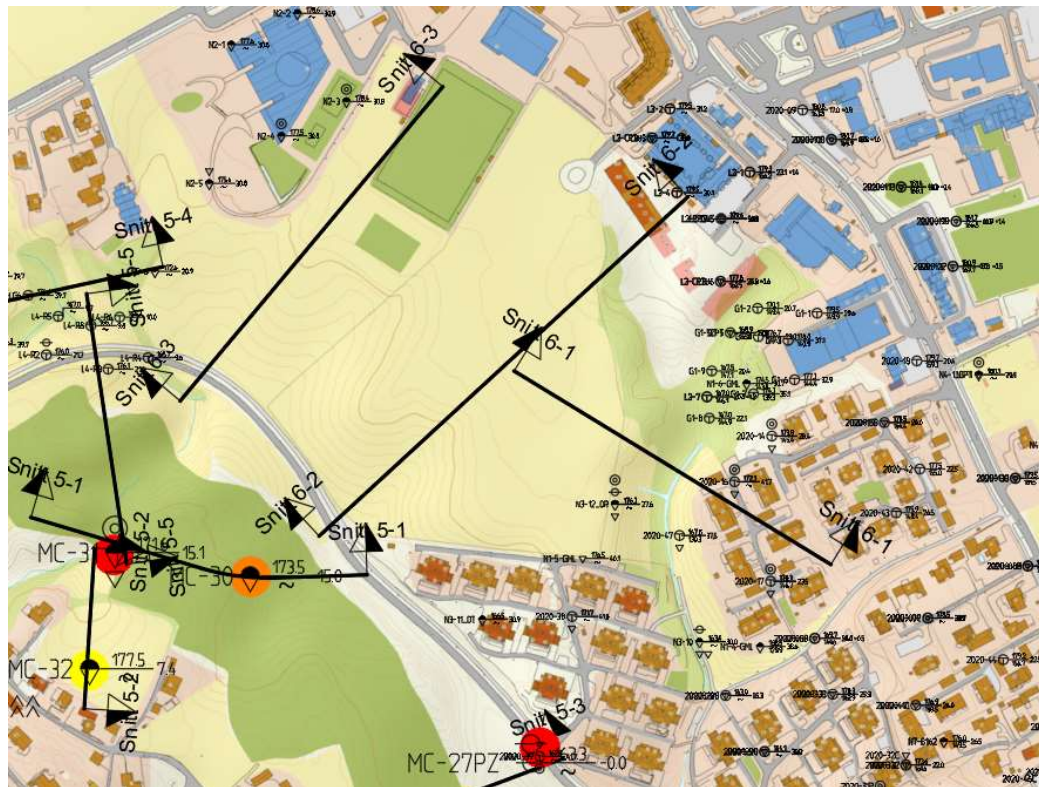
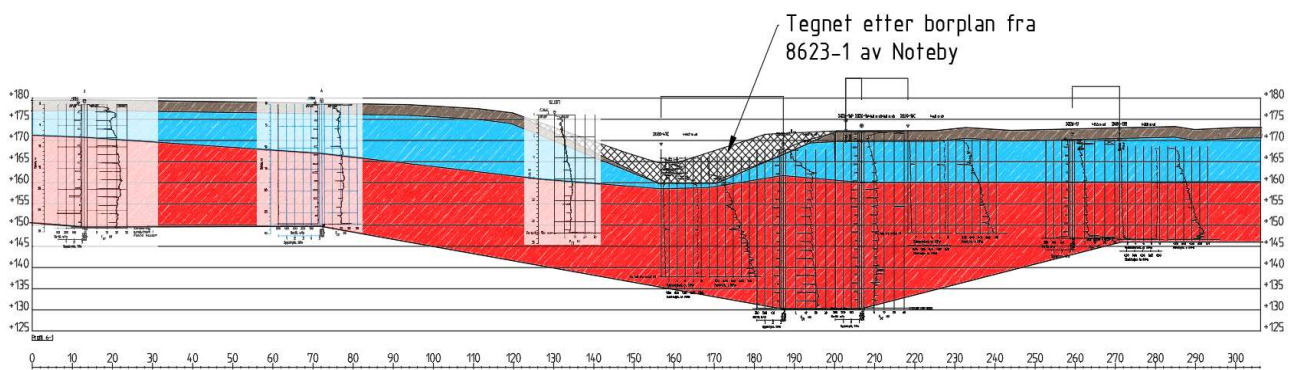
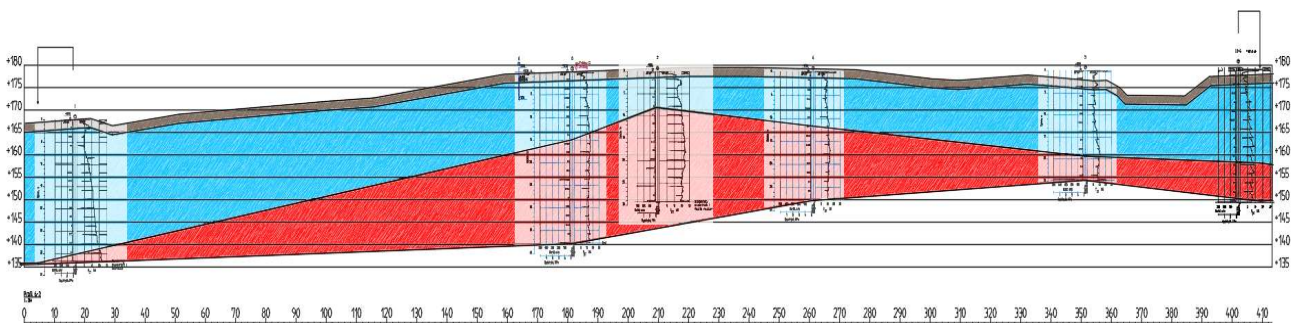
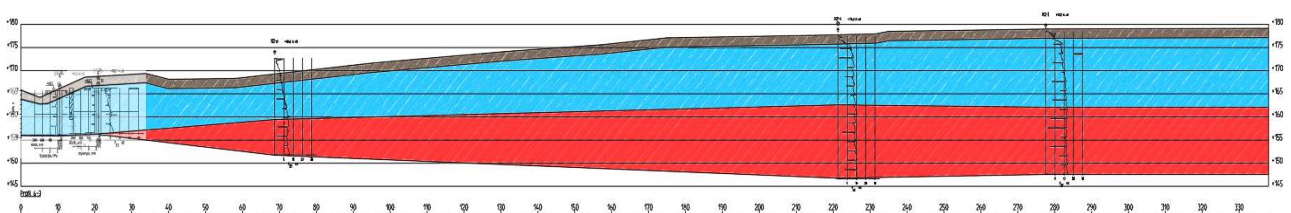
*Figur 5-26: Profiler med tolket lagdeling. Snittene er dypere enn opptegnet da bergdybde er ukjent. Tidligere grunnundersøkelser er lagt inn, og har en noe usikker beliggenhet. Brun farge er tørrskorpeleire, blå er leire, rød er sprøbruddmateriale. Skravur viser oppfylt, tegnet etter borplan fra ref. [12].*

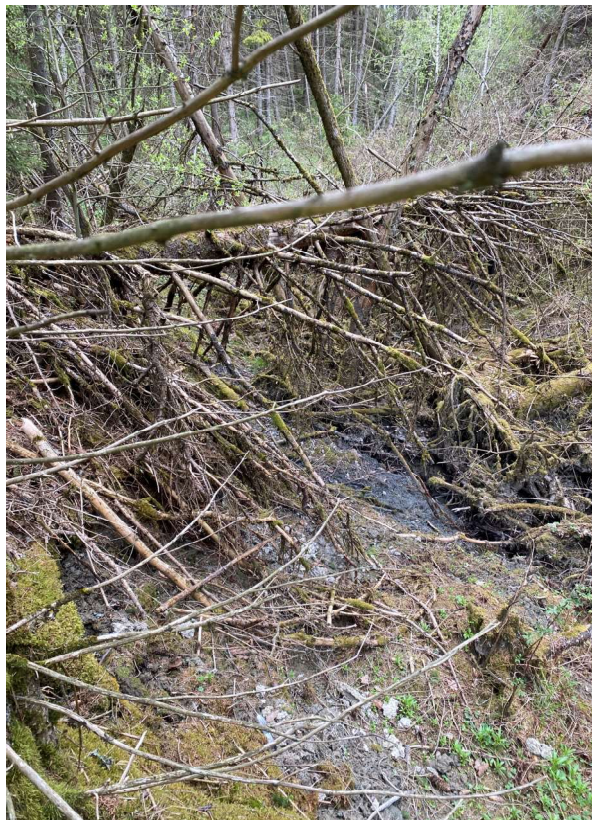
Under tidspunktet befaringen ble utført var det lite vannføring. Undergraving av trær, veltede trær og overflateglidninger viser likevel at det har og kan fortsatt pågå kraftig erosjon ved større vannføring. Figur 3-1 og Figur 3-2 viser at trærne er undergravd, det ble observert tett med døde trær langs bekken. Figur 3-3 og Figur 3-4 viser at topplaget har løsnet og avdekket den underliggende leiren.

*Figur 3-1: Undergraving av trær.*

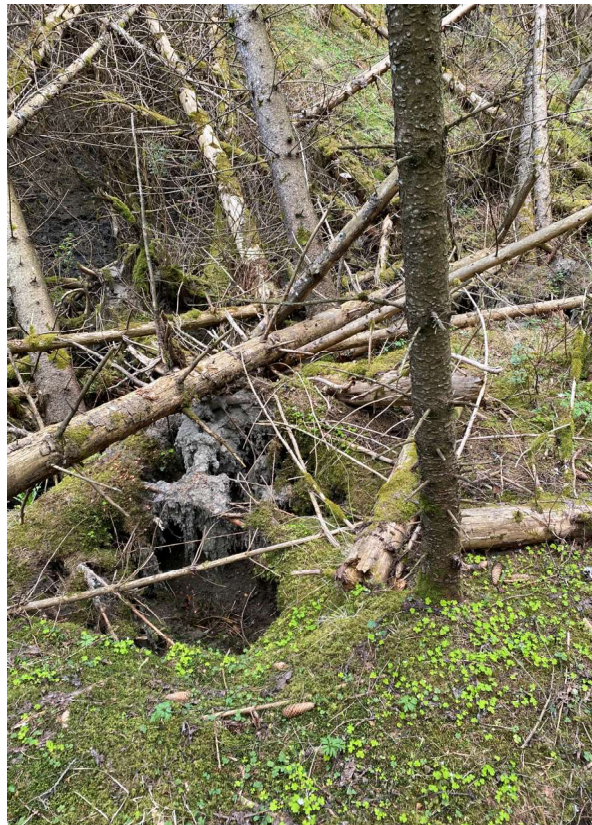
*Figur 3-2: Undergraving av trær.*

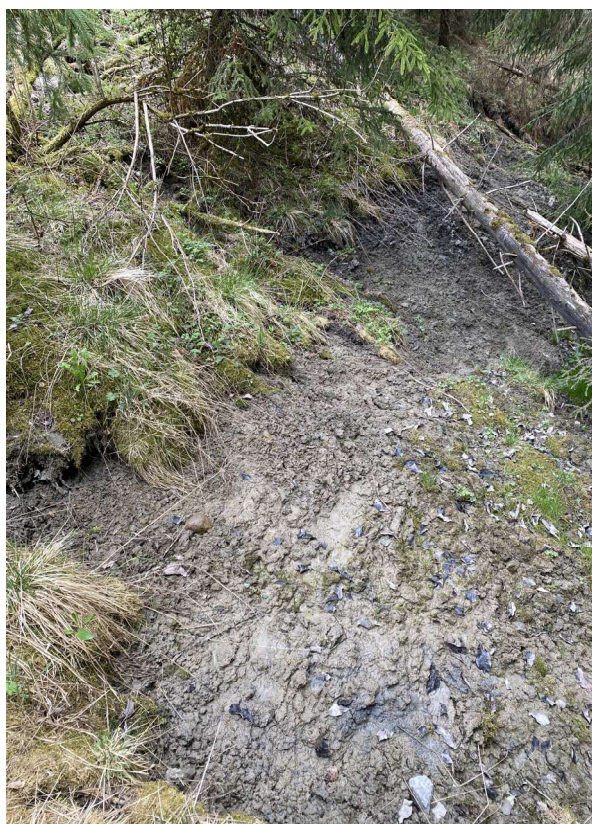
*Figur 3-3: Overflateglidning.*

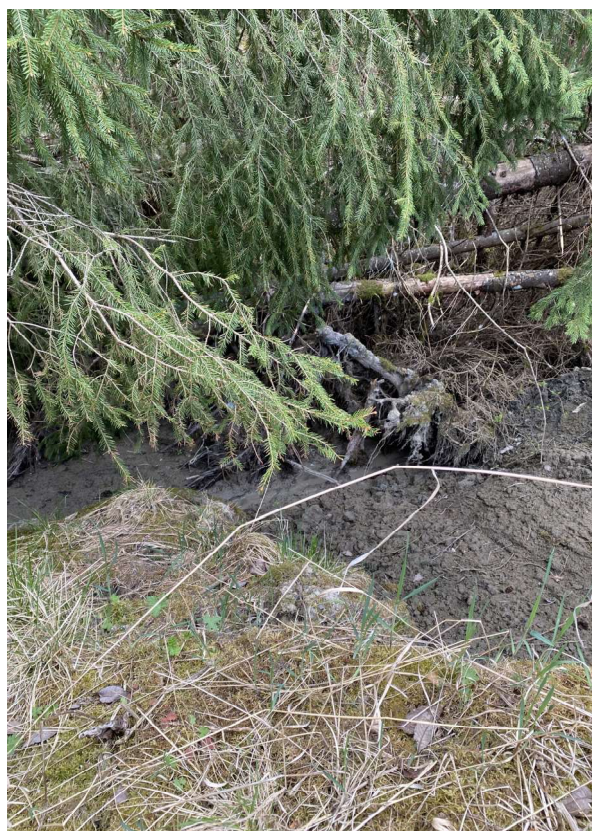
*Figur 3-4: Overflateglidning.*

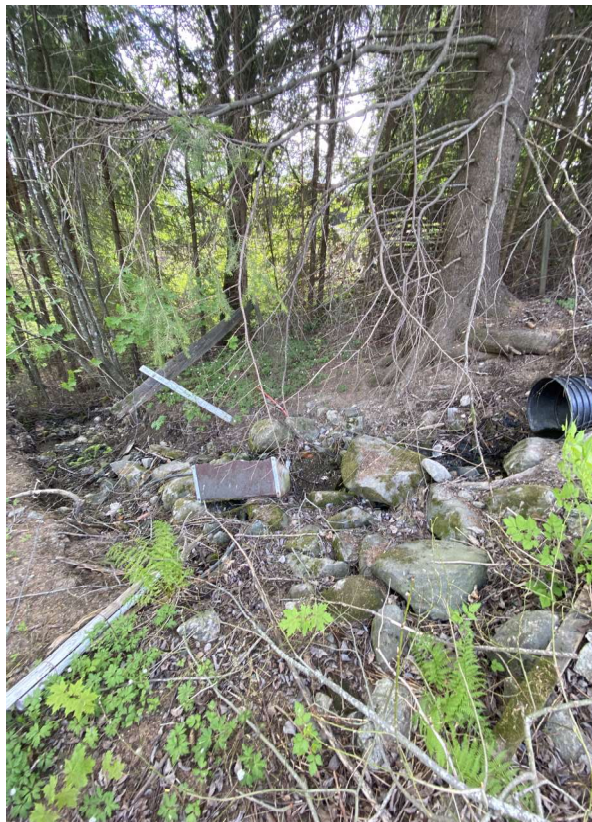
*Figur 3-5: Større stein ved utløp av rør.*

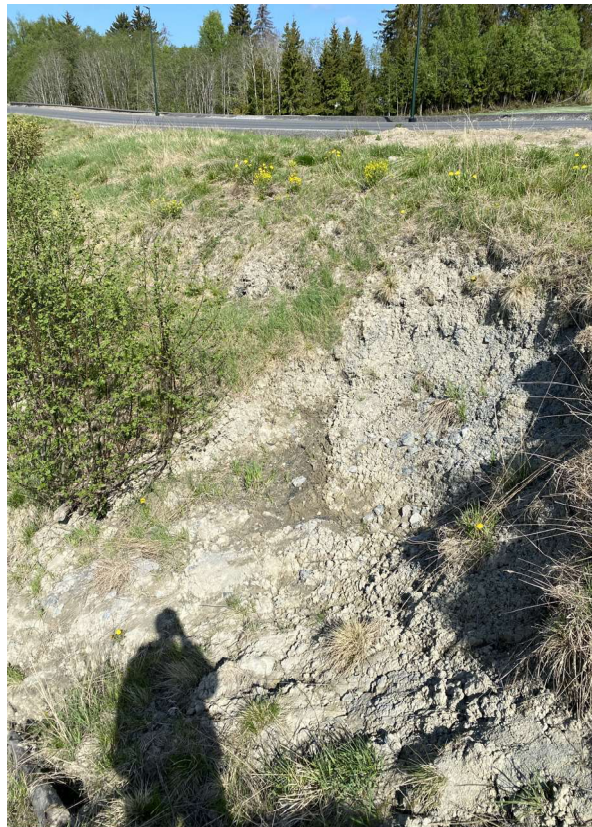
Sør for Fjellinna ble det observert tilnærmet ingen vannføring. Figur 3-6 viser en overflateglidning ved veien. Opphavet til utglidningen er ukjent. Samme området har ingen tydelige tegn til erosjon, som vist på Figur 3-7. Det er lagt rør som vil lede vannet vekk ved høy vannføring. Terrengtet i området er flatt rundt bekken og det vurderes liten til ingen erosjon i området.

*Figur 3-6: Overflateglidning.*

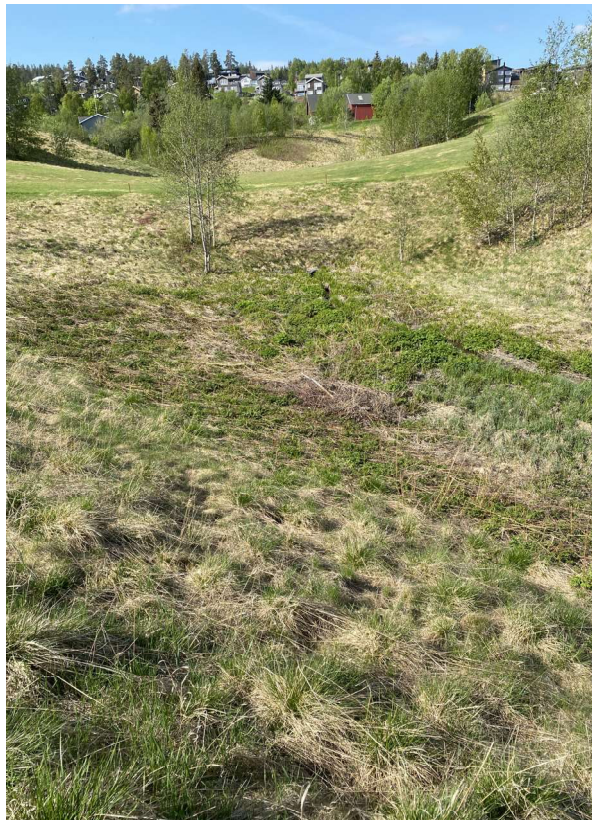
*Figur 3-7: Tilnærmet ingen vannføring eller erosjon.*

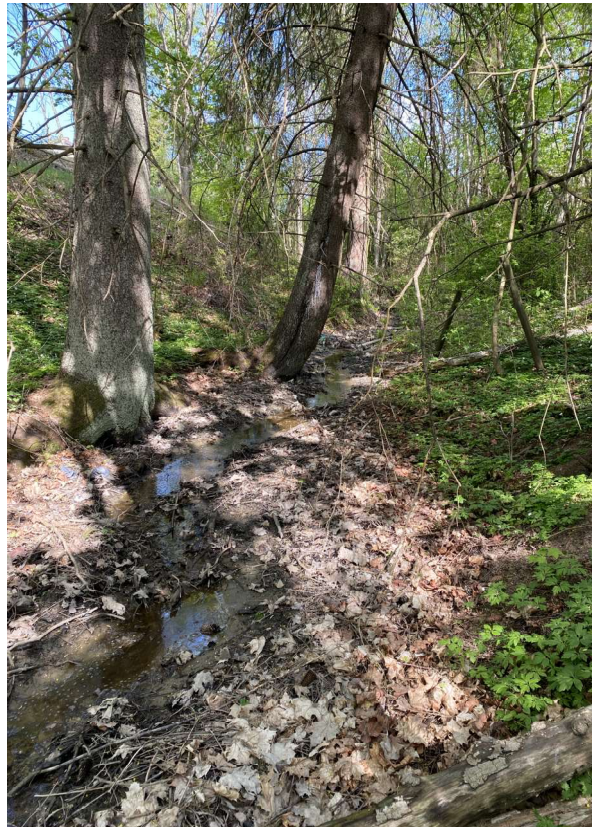
Nord for Fjellinna står trærne i hovedsak vertikalt, enkelte står litt på skakke, se Figur 3-8. Terrengtet i området er tilnærmet flatt rundt bekken. Det er liten til ingen erosjon i området nord for Fjellinna. Bekken går i rør videre østover.

*Figur 3-8: Trær står i hovedsak vertikalt, enkelte litt på skakke.*

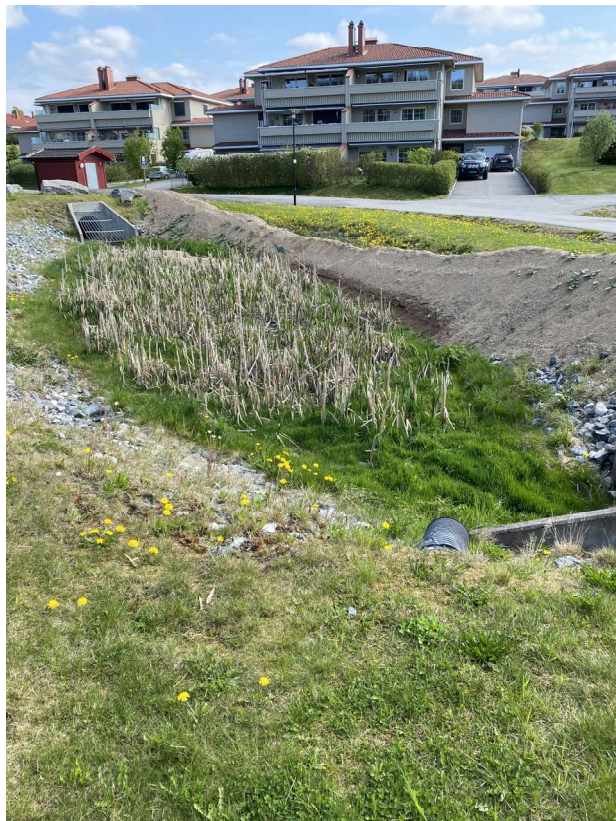
Vassdraget er plastret og erosjonssikret med stein i hele lengden. Bekken er lagt i rør under lokale veier, og renner ut i rør i sør og kommer ut fra rør i nord, se henholdsvis Figur 3-9 og Figur 3-10. På enkelte deler er det vegetasjon. Det vurderes at det er ingen erosjon for denne bekken.

Figur 3-9: Vegetasjon bremser vannhastighet.

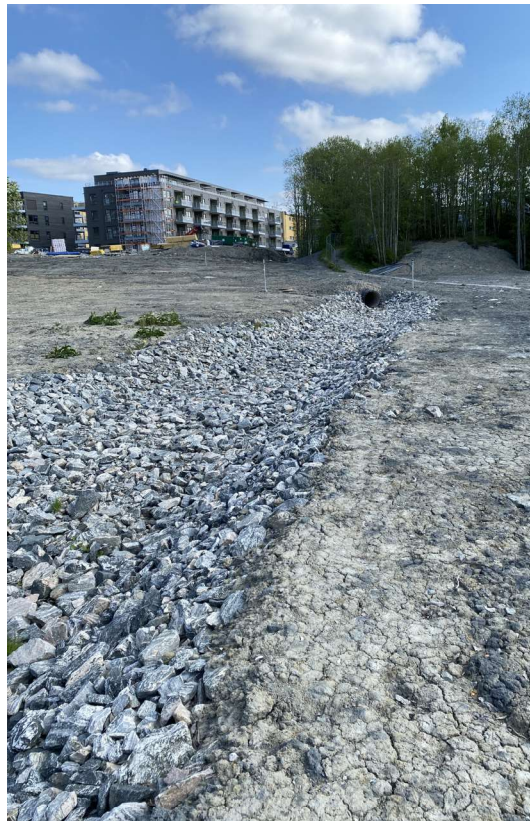
Figur 3-10: Plastring.
