# Myrrestaurering med bruk av torvmasser fra anlegg

STATENS VEGVESENS RAPPORTER

Nr. 1136

Prosjekt Buskerud og Akershus

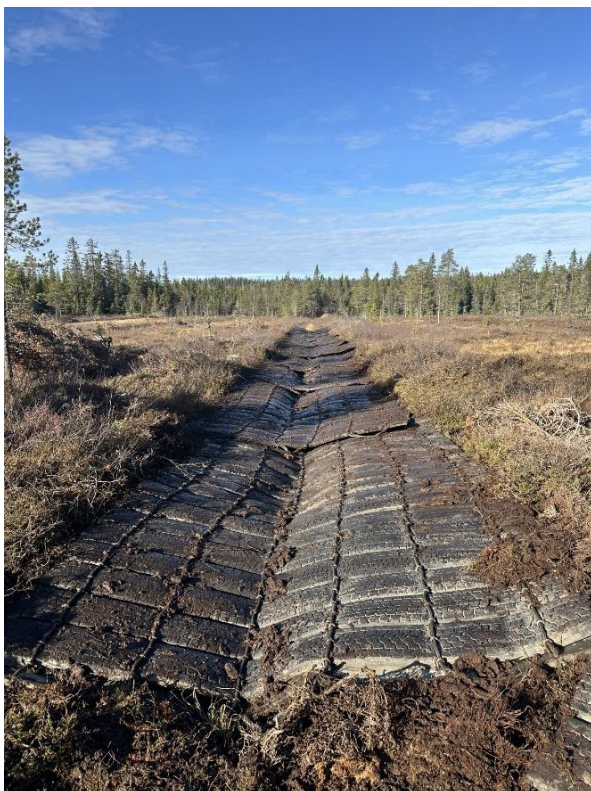
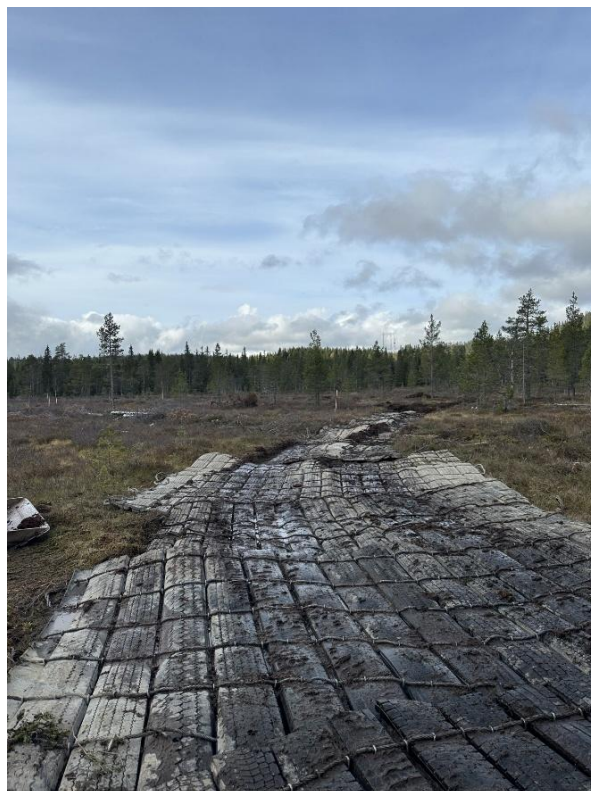
En bredbeltet gravemaskin bærer godt og gjør minimal skade på vegetasjonen ved kjøring, men ved gjentatt kjøring i samme trase eller gjentatte arbeidsoperasjoner på samme sted ble det skader på toppvegetasjonen. Det viste seg hensiktsmessig å benytte skytematter på steder med gjentatt kjøring eller hvor det ble utført arbeid stående på samme sted (figur 19 og 20). Gravemaskinen jobbet mye med full skuffe, noe som gir ekstravekt og ekstra bevegelse. Beltedumperen hadde smalere belter og vesentlig større vekt med last. Beltene skjærer gjennom vegetasjonsdekket ved gjentatt kjøring. Det viste seg at det var helt nødvendig med forsterkning med skytematter. Skytemattene reduserte faren for å synke ned, velte eller sette seg fast.

Figur 19 og 20: Skytematter i grøft og grunnforsterkning med skytematter. Foto: Even Stensrud

Det burde i planleggingsfasen vært større fokus på grunnforsterkning av tilkomstveier i myr. Stokkmatter, skytematter og annen form for grunnforsterkning burde i større grad vært testet ut og vært tilgjengelig ved oppstart. Gjentatt kjøring i samme trase ga stor slitasje og bør i større grad hensyntas. Gravemaskin vil også under fuktige forhold ha nytte av matter/forsterkning.

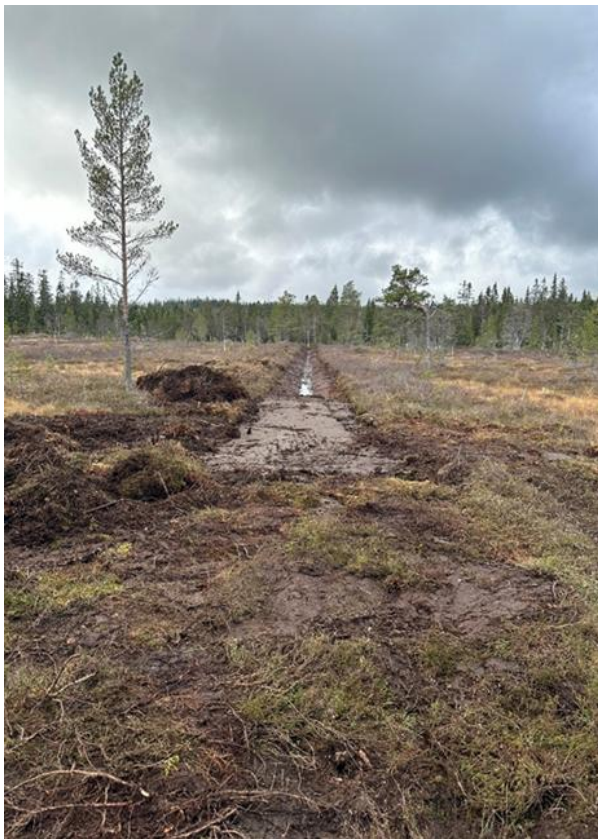
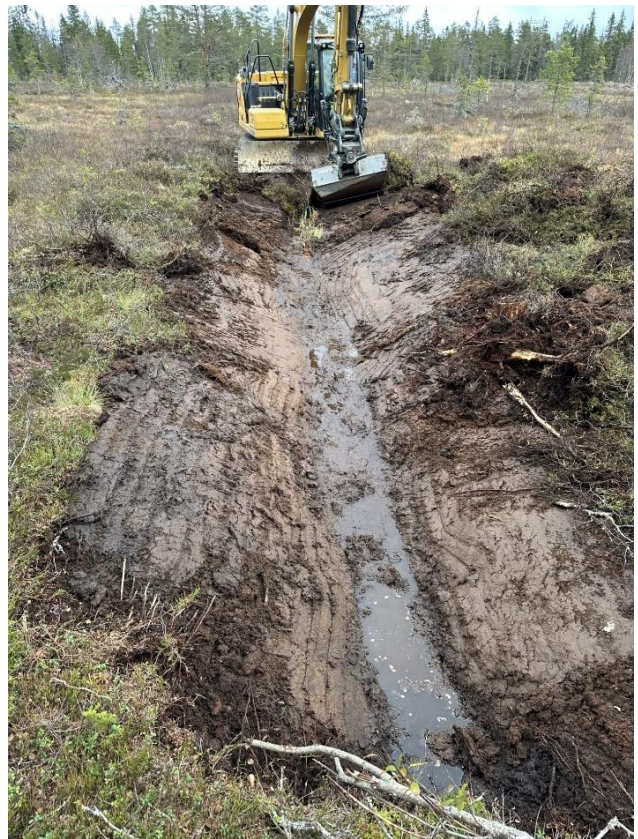
De ble forsøkt å gjøre en og en arbeidsoperasjon i hele grøftens lengde (figur 22 og 23). Som for eksempel å ta av toppvegetasjonen og rense grøftene hele veien før man fylte grøftene med torvmasser på vei tilbake. Det ble også forsøkt å ta alle arbeidsoperasjonene samtidig og gjøre seg ferdig før man flyttet seg videre.

Figur 22 og 23: Bilder fra grøfter hvor en og en arbeidsoperasjon ble utført i hele grøftens lengde. Foto: Even Stensrud.

Erfaringene fra de ulike fremgangsmåtene viser at massene foreløpig ikke har blitt komprimert. Det var mest hensiktsmessig å tette grøftene med vannstrømmen, spesielt i perioder med nedbør. Å ta alle arbeidsoperasjonene seksjonsvis var mest effektivt og ga det beste resultatet. Selv med en bredbeltet gravemaskin viste det seg at skytematter var skånsomt mot vegetasjonen siden det blir noe bevegelse på maskinen under arbeidet. Å utføre alt arbeidet med gravemaskinen på siden av grøften viste seg også å være den beste måten fordi det ga minst flytting og minst skader på toppvegetasjonen. Dette var også en sikrere fremgangsmåte da grøftekantene kan være noe ustabile å kjøre på.

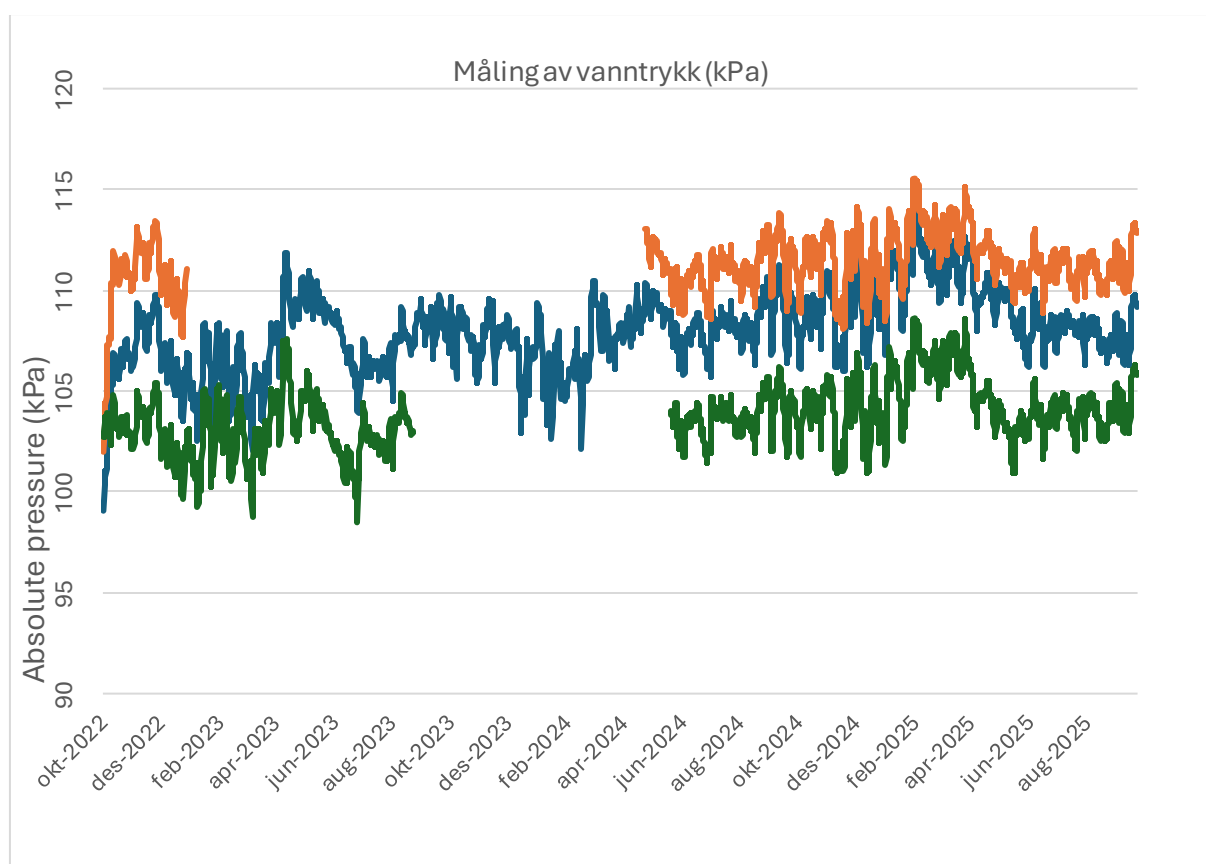
Grunnvannstanden ble overvåket ved tre lokaliteter i myra, øverst (vannlogger GV1), i midten (vannlogger GV2) og nederst (GV3). Figur 24 viser utviklingen fra første måletidspunkt (08.10.2022) til siste uthentede måletidspunkt (29.09.2025). Vannloggerne er fortsatt aktive og måler grunnvannstand. For to av tre vannloggere før restaurering er det ikke komplett målehistorikk, dette skyldes tekniske utfordringer med utstyret og utfordringer med frost.

Figur 24: Alle målinger for de tre vannloggerne, fra 08.10.2022 til 29.09.25. For vannlogger 1 og 3 mangler det data for deler av perioden.

For å få et robust resultat må grunnvannstanden overvåkes over lengre tid. Det foreløpige resultatet kan være påvirket av klimatiske forhold og sesongvariasjoner. Det er derfor viktig å overvåke grunnvannstanden de neste årene. I tillegg til vannloggerne ble det satt ned 12 manuelle brønner på tvers av de restaurerte grøftene for å undersøke om tettingen ga økt vannstand og eventuelt hvor raskt.

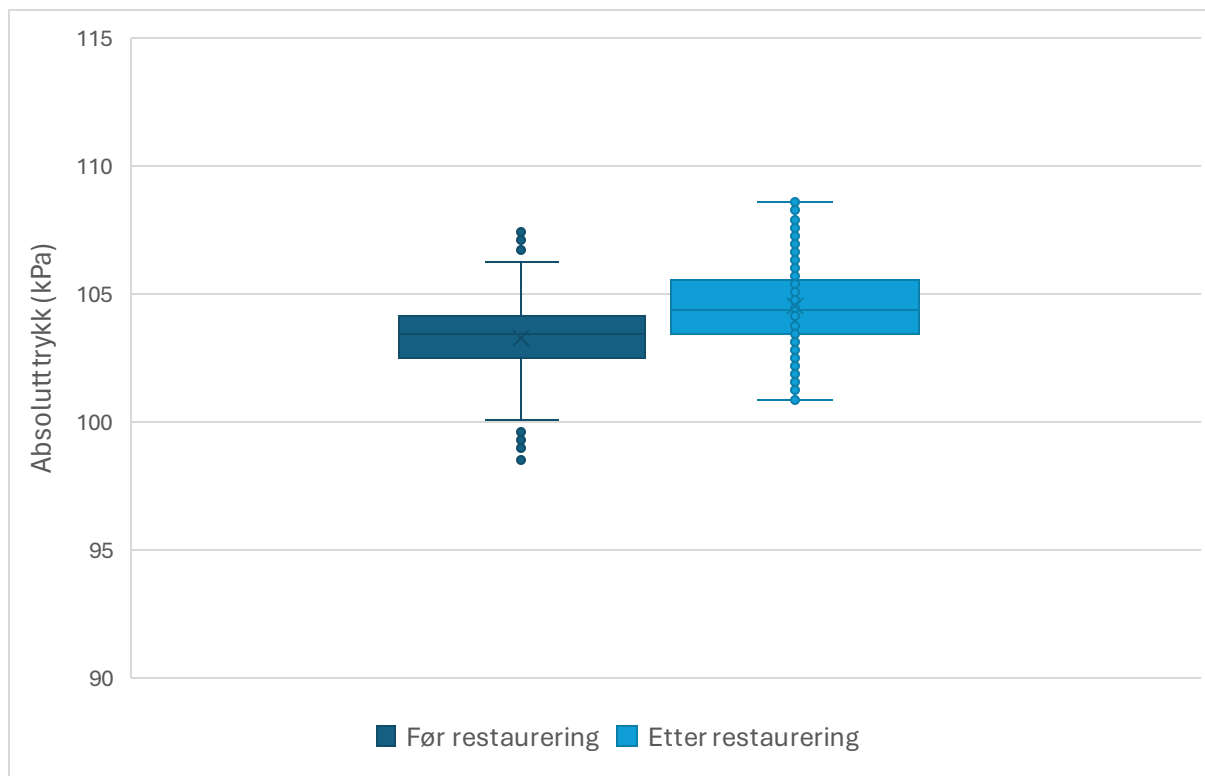
Figur 25 Grunnvannsmålinger (gitt i kPa) før og etter restaurering

Det er utført beregninger av grunnvannsøkningen for hver vannmåler og dette resulterer i en økning fra 6 til 10 cm (figur 25). På grunn av utfordringene se (6.1.1.) ble det byttet grunnvannsmålere sommeren 2024 før restaureringen. Selv om måleenheten er det samme, målerne er plassert i samme brønn og på samme dybde, kan det være noe avvik mellom de ulike produsentene. Regn, snødybde og temperatur har variert mellom årene som også kan påvirke grunnvannstanden. Resultatene viser at grunnvannstand er noe høyere etter restaurering, men også at det er mindre variasjon mellom høyeste og laveste vannstand etter restaurering. Dette vil være en naturlig effekt etter at grøftene er tettet og vannet bruker lengre tid gjennom myren.

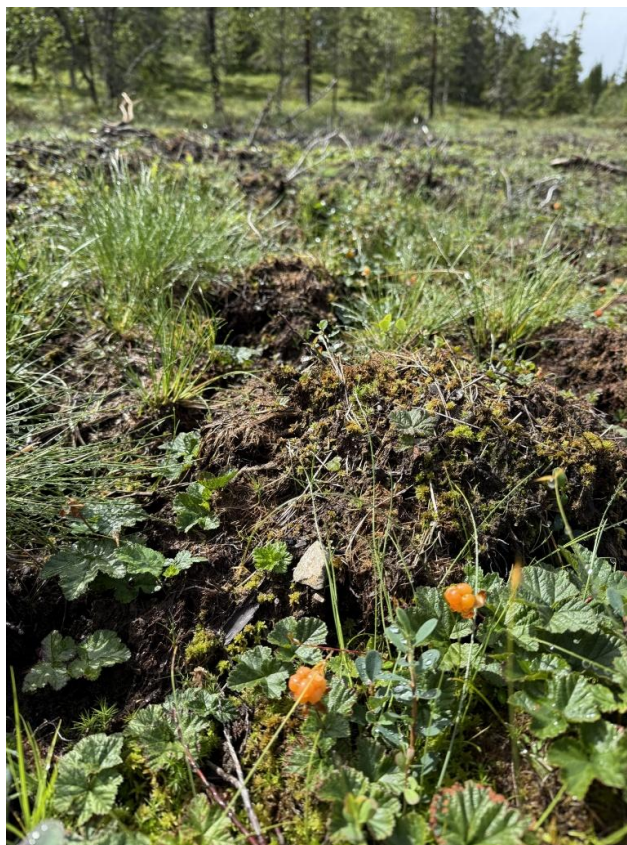
Et år etter restaureringen ble avsluttet ble det gjennomført en kort tilstandsbefaring av samme fagperson for å se på tilstanden til vegetasjonen. Hovedtrekket fra befaringen var at bjørken har fått noe vanskeligere leveforhold som følge av økt vannstand. Det er flere mørke partier på Brumyra uten vegetasjon, men det ble observert at torvmosen har begynt å vokse opp gjennom disse partiene. Noe topporv som ligger høyt i terrenget tørker ut, men dette er som forventet. De neste årene kan det forventes en suksessjon av ulike arter inntil vegetasjonen blir stabil. Dette kan ta flere år.

Figur 27: Bilde tatt ett år etter restaurering, og viser molteblomstring. Foto: Even Stensrud.

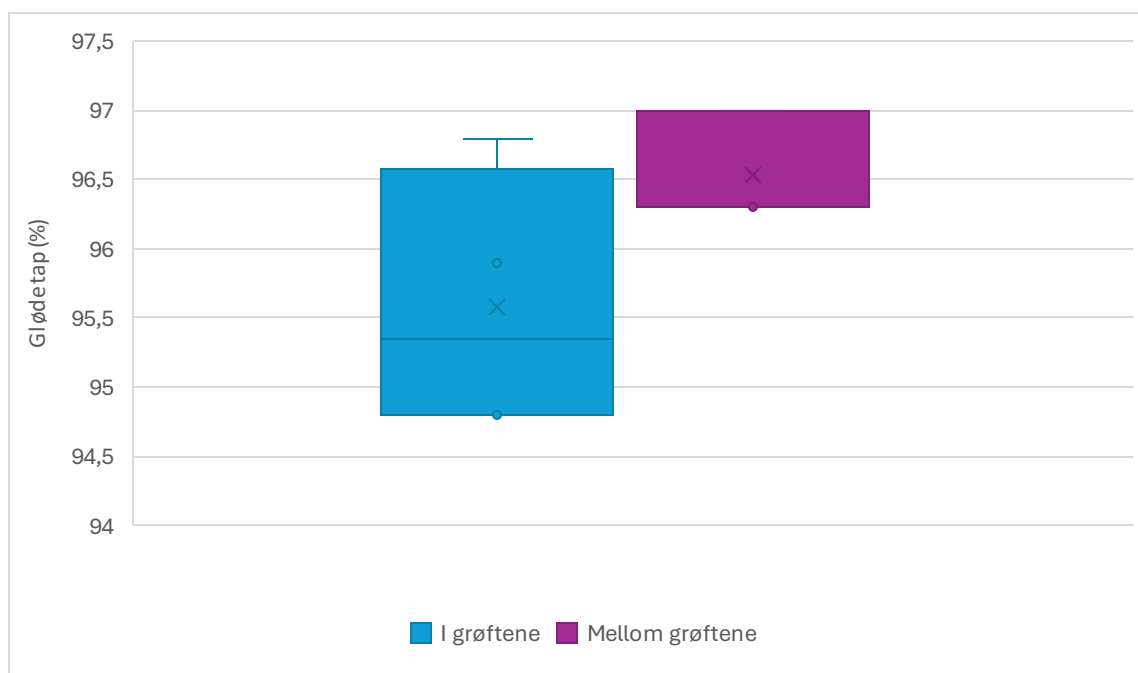
Det ble tatt prøver rundt og i grøftene, samt prøver midt mellom grøftene. Det ble observert at grunnvannstanden sto høyest midt mellom grøftene og gradvis avtagende ut mot grøftene. Massene som ligger i og ved grøftene har en annen struktur og er mer omdannet, men tykkelsen på dette laget varierer og det er vanskelig å ta en representativ prøve. Prøvene tatt midt mellom grøftene får noe høyere utslag på glødetapsmålingene, og det omdannede laget ved grøft har et noe lavere glødetapsnivå (figur 29). Resultatet vurderes til å være relativt likt og ligger høyt for både i grøft og mellom grøft. Det er ikke nok prøvepunkter til å konkludere med at det er en markant forskjell i glødetapsverdier.

Figur 29: Målinger av glødetap som indikator på karboninnhold fordelt på prøver tatt i grøfter i myr og prøver tatt midt i myrområdet. Glødetapsverdiene for i og mellom grøft er vurdert til å være relativt likt.

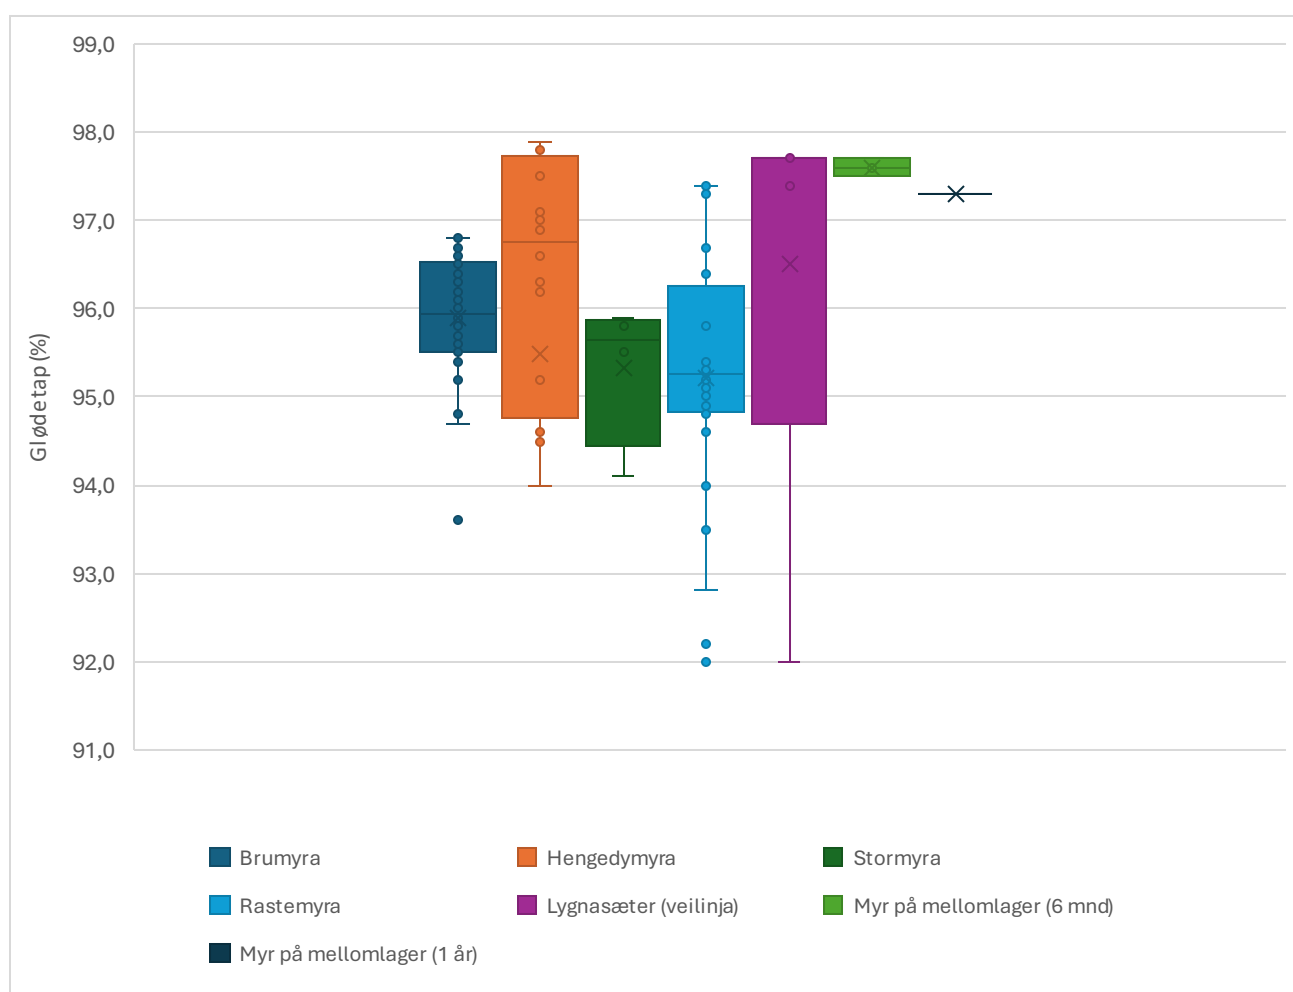
Glødetapsmålingene for alle områdene det er tatt prøver ligger på mellom 92-98 % (figur 30). Rastemyra har både de høyeste og laveste verdiene, mens Brumyra viser et tydelig og stabilt resultat mellom 95-97% glødetap. For alle prøveområdene indikerer det at det er høyt innhold av karbon i torvmassene.

Figur 30: Resultatet for de ulike myrområdene. Se innledende tekst i resultatkapittelet for hva de ulike områdene representerer.

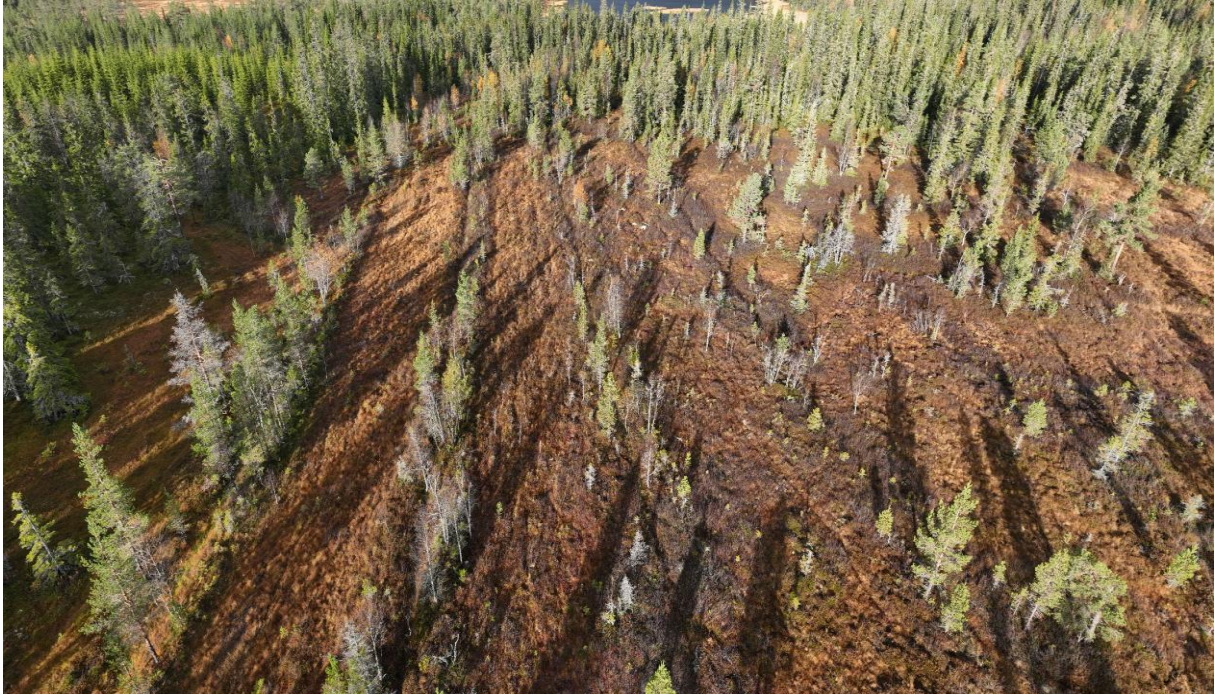
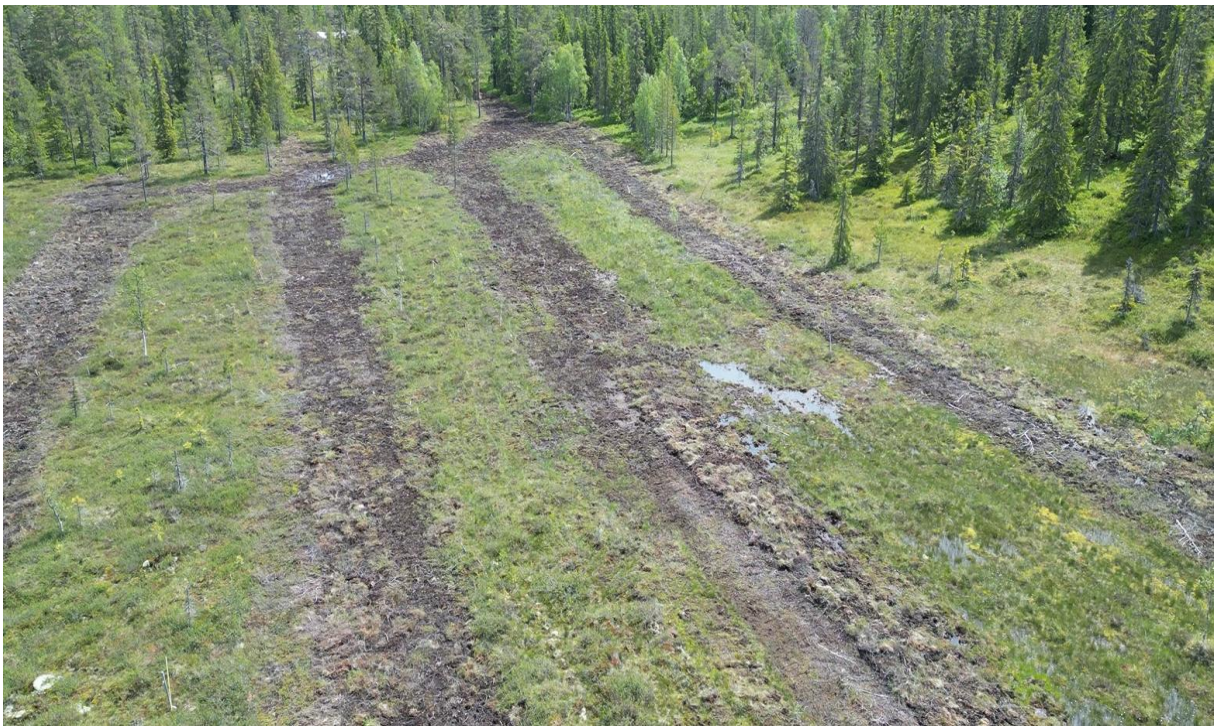
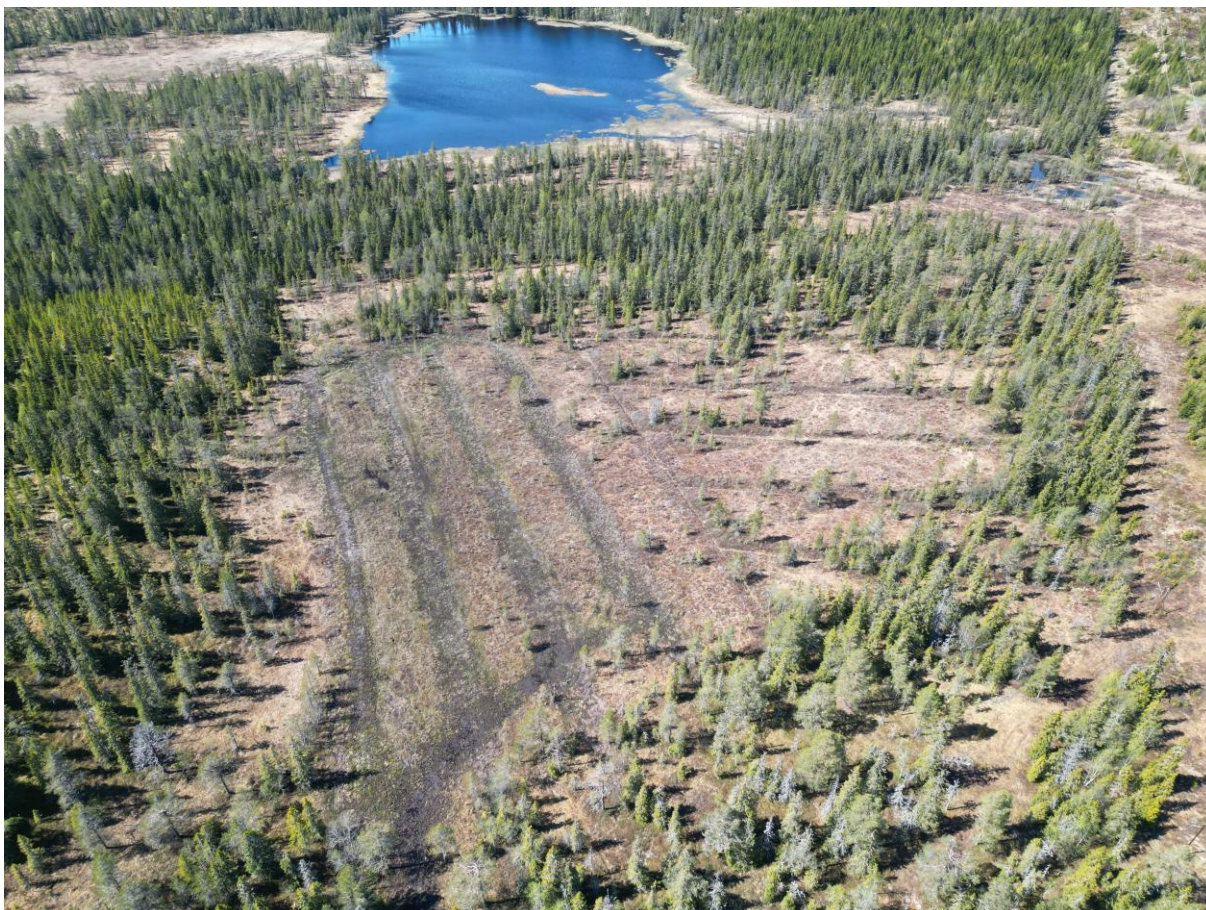
*Figur 33, 34 og 35: Før og etter restaurering. Det øverste dronebildet er tatt før restaurering (høst 2024) i midten etter restaurering (sommer 2025) og nederst etter restaurering (vår 2026). Foto: Statens Vegvesen*
