# Tetting av lekkasje fra totalsondering 323 i Lier

Reguleringsplan E134 Dagslett - E18  
Erfaringsrapport

STATENS VEGVESENS RAPPORTER

Nr. 1060

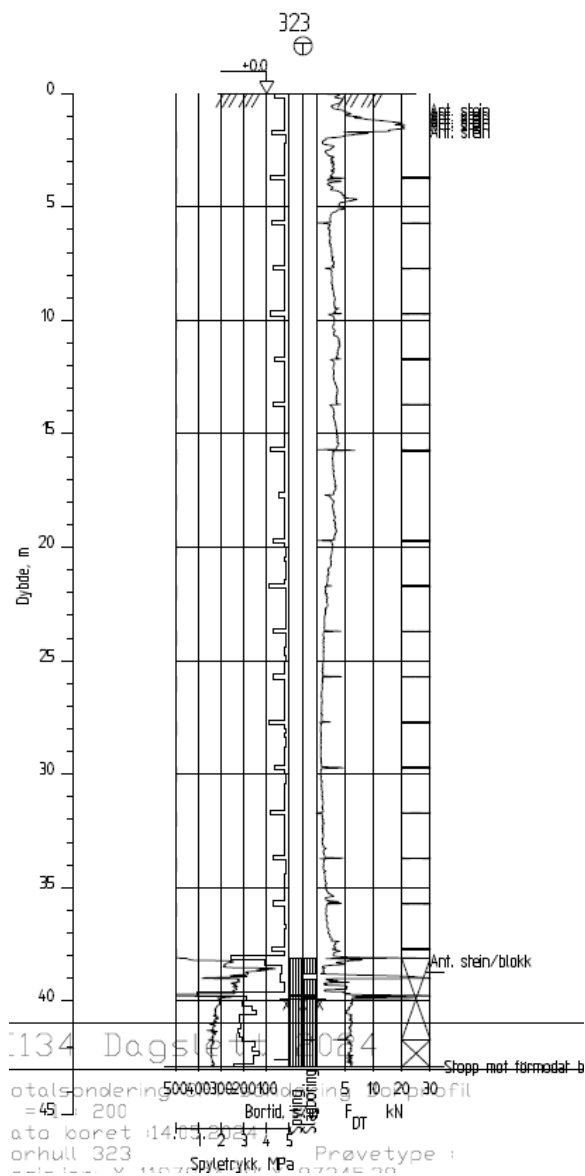
Totalsondering 323, viser et grovt lag på ca 1,5 m, deretter tolket sprøbrudd ned til 20 m og tolket kvikkleire ned til 38,5 m. Det er et fast lag over berg mellom 38,5 og 40 m. Typisk er dette finstoffholdig bunnmorene (Figur 4). Lengdesnitt er vist i Vedlegg 1.

Figur 4 Totalsondering 323.

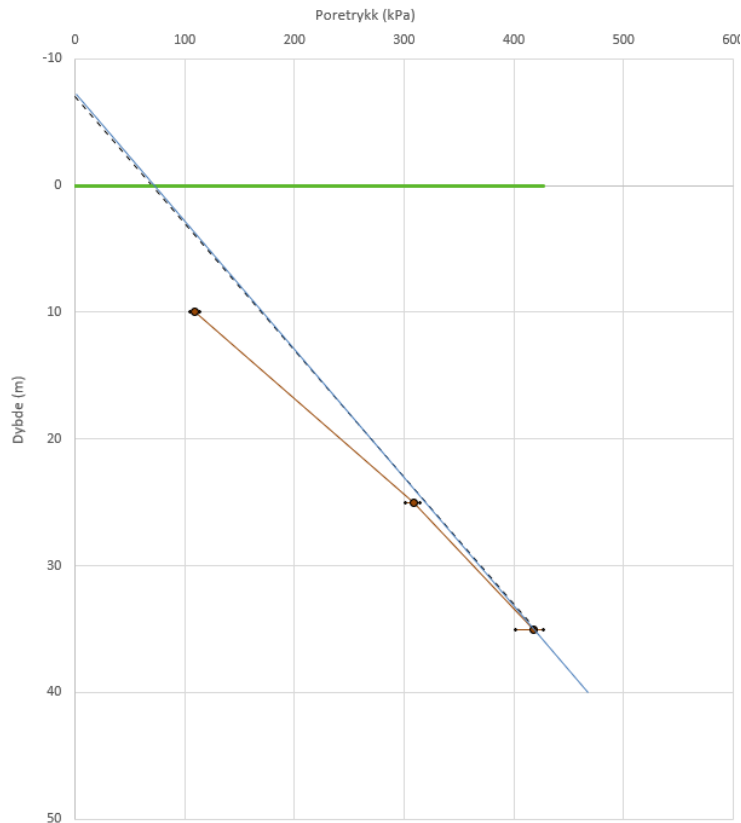
23. oktober ble det installert poretrykksmålere ca. 30 m nord for hull 323 på 3 dybder: 10m, 25m og 35 m. Poretrykksmålinger på 35 m dyp viste en stighøyde på 7 m over terreng (Figur 5).

*Figur 5 Graf over poretrykksmålere installert på 3 dybder. Grafen er basert på verdier fra perioden mellom 30.10.2024 og 3.2.2025. Det er poretrykksmåler på 35 m dybde som er mest relevant for trykk fra vannførende lag.*

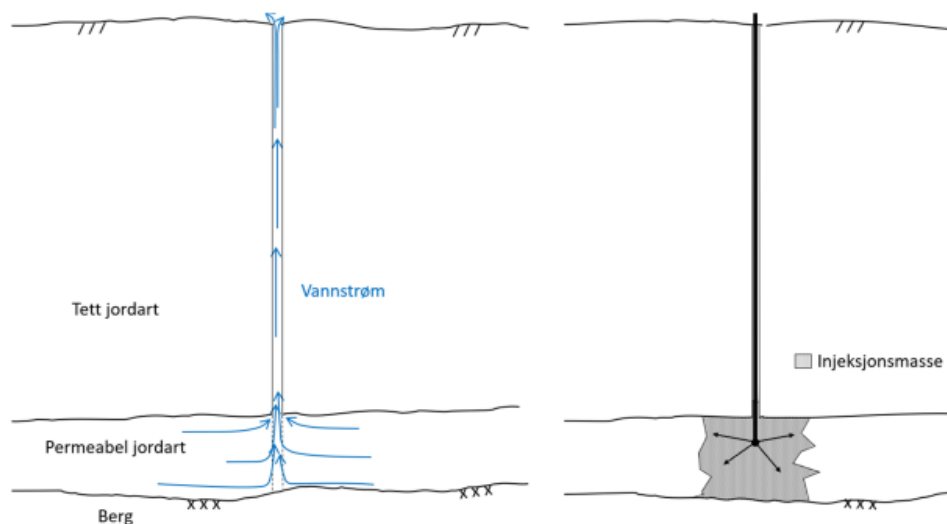
*Figur 8 prinsippskisse som viser lekkasje fra vannførende lag og tetting med AUV mørtel (figuren er hentet fra [2]).*

Mandag 7. oktober var boremannskap på plass med utstyr for å tette lekkasjen med injisering av AUV mørtel, iht. metode beskrevet i Statens vegvesen veiledning N-V220 Geoteknikk i vegbygging [1] og Statens vegvesen rapport 704 [2]. Prinsippet for metoden er vist Figur 8.

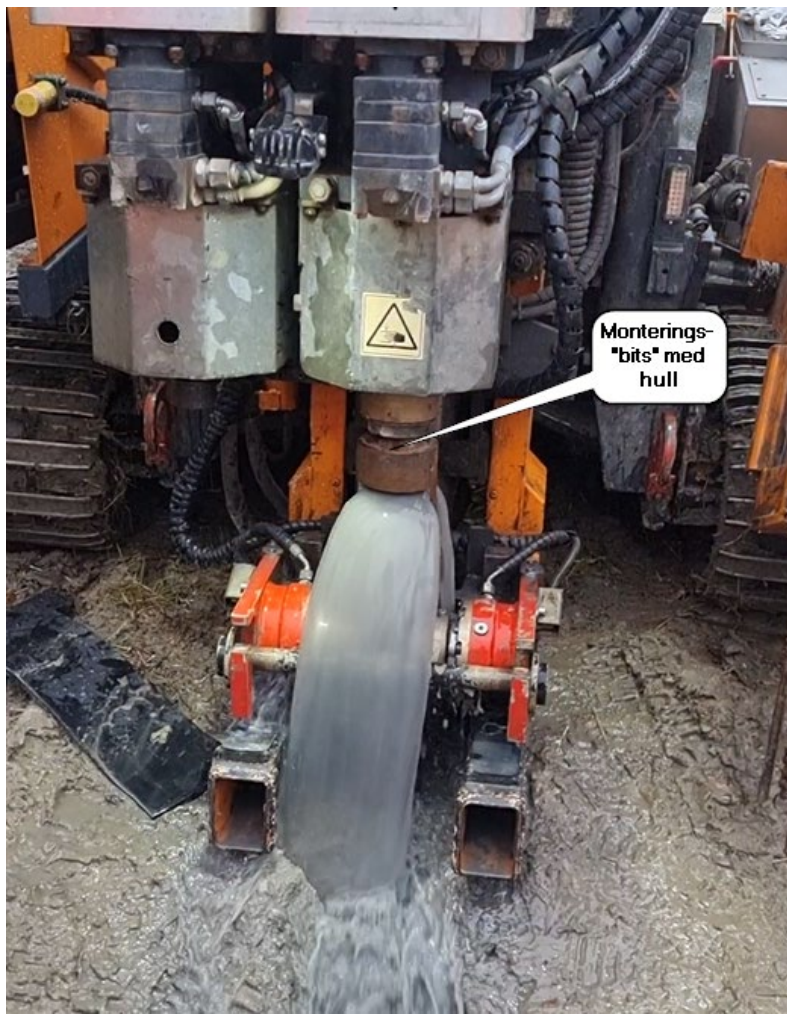
Foringsrørene ble forsiktig presset ned for å ha minst mulig omrøring av massene på utsiden. For å gjøre innsiden av foringsrøret til foretrukken vannvei ble utstyret modifisert slik at vannet kunne strømme igjennom røret i stedet for på utsiden (Figur 10). Under installasjon strømmet det likevel mye vann på utsiden av røret (Figur 11).

*Figur 10 Bilde av monteringsmodifikasjon for å ha åpen vannstrøm inni foringsrøret under installasjon.  
Foto: Daniel Jergling.*

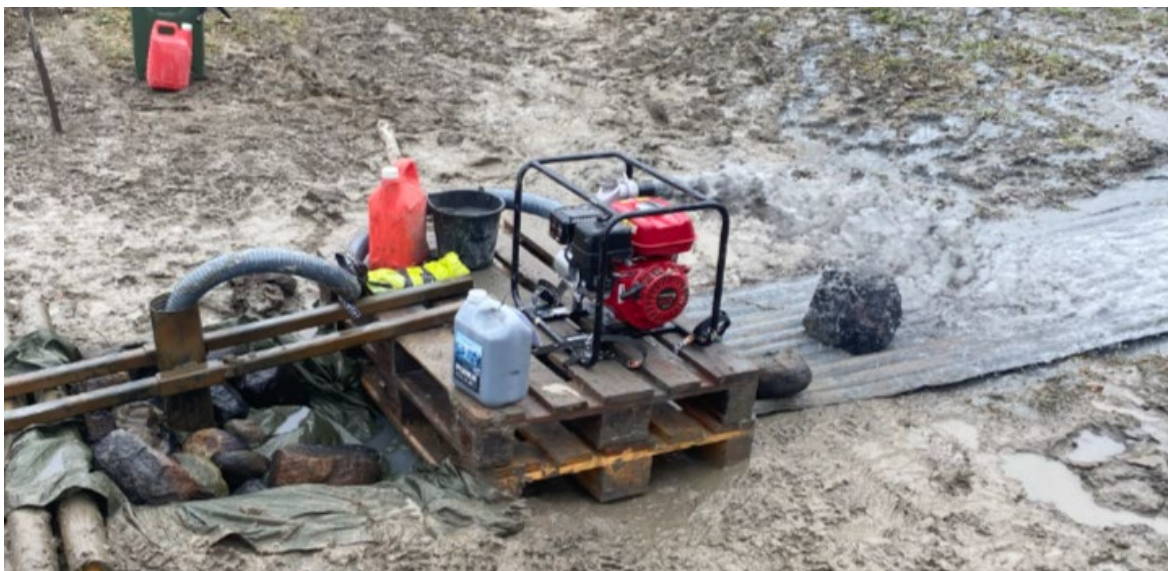
*Figur 12 bilde av foringsrør som blir pumpet for å få vannstrømmen inn i foringsrøret. Foto: Bjørn Wold.*

For å få lengst mulig foringsrør som leiren kunne klebe seg til ble det satt ned 31 m rør (bunnen var 30,7 m under terreng). Jo lenger foringsrør jo mer leire kunne klebe seg til røret og sannsynligheten for å kunne strupe strømmen ble høyere. Røret ble stoppet i tolket kvikkleirelag. Deretter ble vannet pumpet ut for å lede det inn i foringsrøret, og dermed unngå utvasking på utsiden (Figur 12). For å forhindre at røret skulle synke ned i grunnen ble det sveiset på to ører som stenger ble trukket igjennom (Figur 12 og Figur 13).

Det ble installert sugepumpe med slange ned i røret. Pumperaten ble justert slik at man holdt grunnvannstanden ca 1–2 m under terreng. Det var ønskelig å pumpe med så lav rate som mulig for å unngå økt erosjon og utvasking.

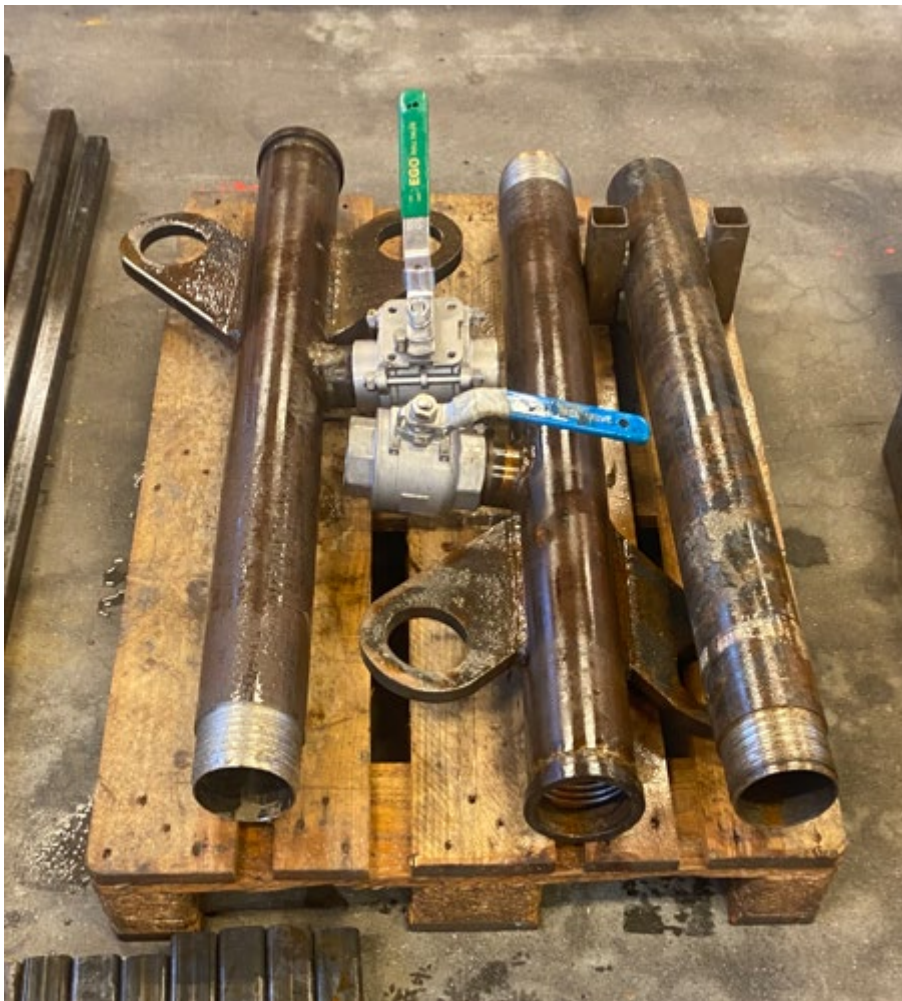
*Figur 21 pumperør med påsveiset flens, heiseører og gjengetapp til lufteventil. Foto: Bjørn Wold.*

Det finnes betongpumpebiler med teoretisk kapasitet på 160 m<sup>3</sup>/time. For å kunne pumpe så store mengder var det nødvendig å koble slangen rett på foringsrøret (4 tommer). Det var ikke mulig å pumpe ned nok mørtel med en 3 tommers slange. Med gjenget foringsrør var det mulig å modifisere et rør, så det ble til et «pumperør» med påsveiset flens, løfteører og gjengetapp til lufteventil. Det ble laget to pumperør, et til bruk og et til reserve (Figur 21). Heiseørene kunne brukes både til å holde foringsrøret stabilt under pumping og til å trekke det opp under pumping.

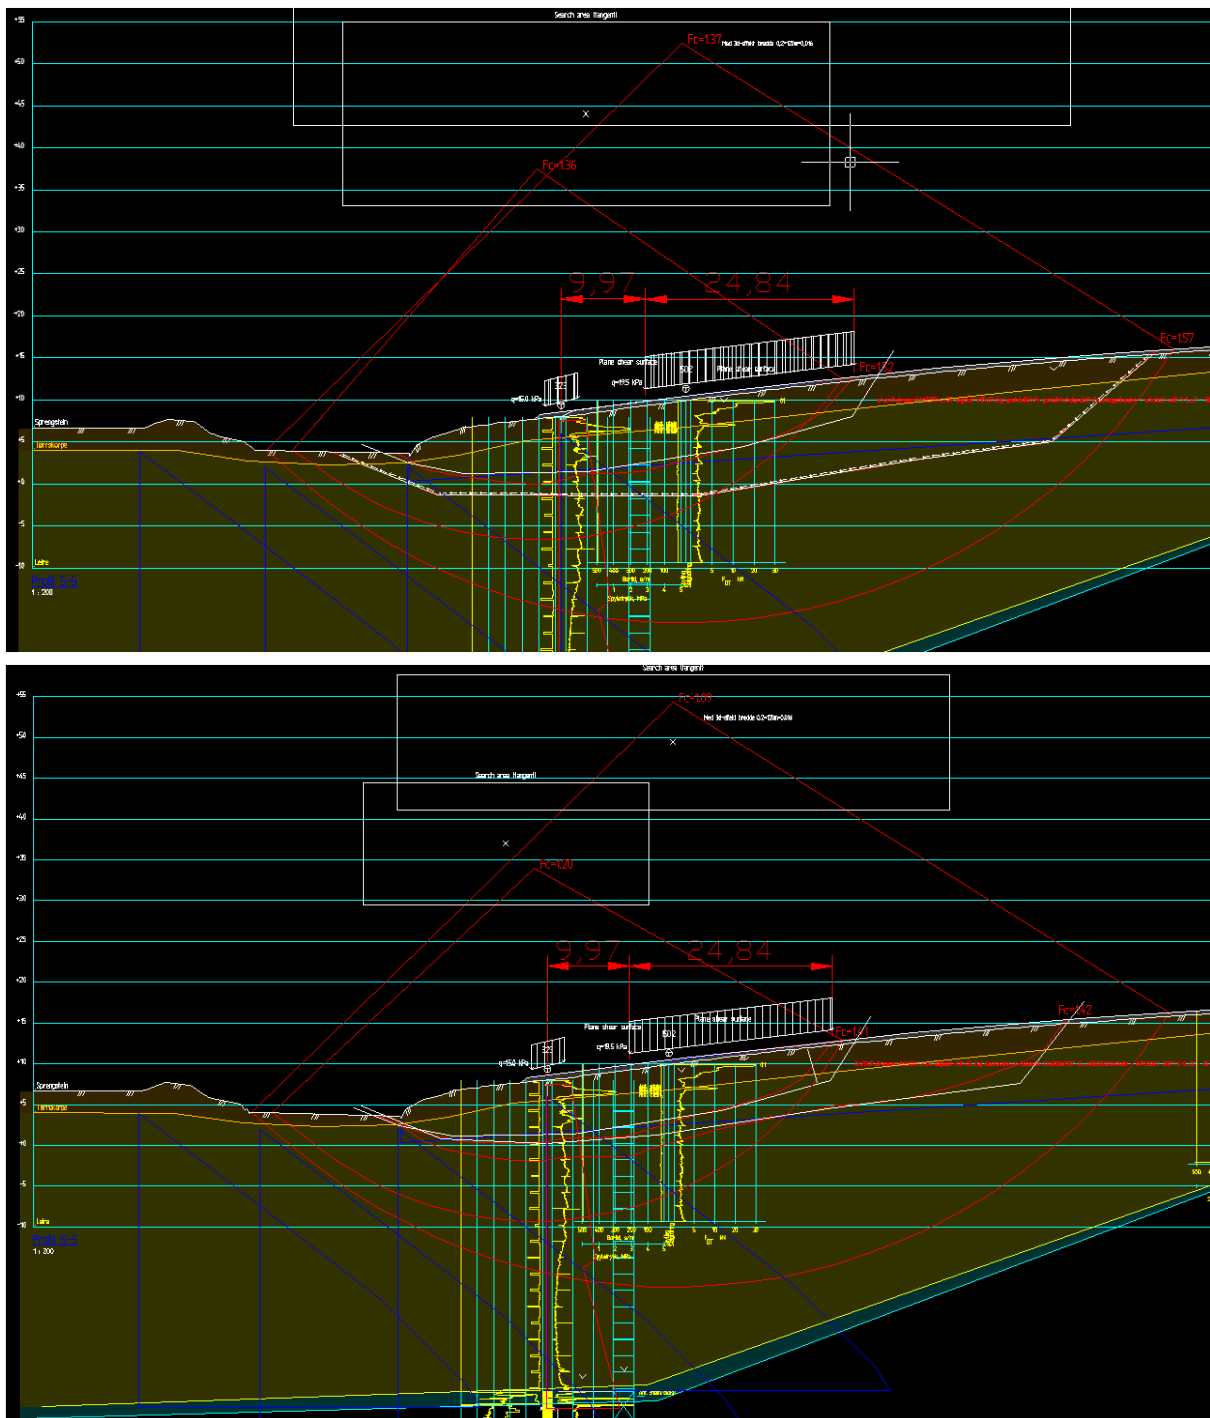
Stabilitetsberegningene viste en reduksjon i sikkerhetsfaktor ved anleggslast i forbindelse med tetting av borehullet (Figur 22). Beregningene viste at i en udrenert situasjon er sikkerheten på kritisk skjærflate  $\gamma_M = 1,20$  (uten 3D-effekt) og  $\gamma_M = 1,36$  (med 3D-effekt).

Dyperegående skjærflater med betydelig lavere sikkerhet var uendret.

Figur 22 stabilitetsberegninger av anleggssituasjonen med 3D effekt øverst, uten 3D effekt nederst.

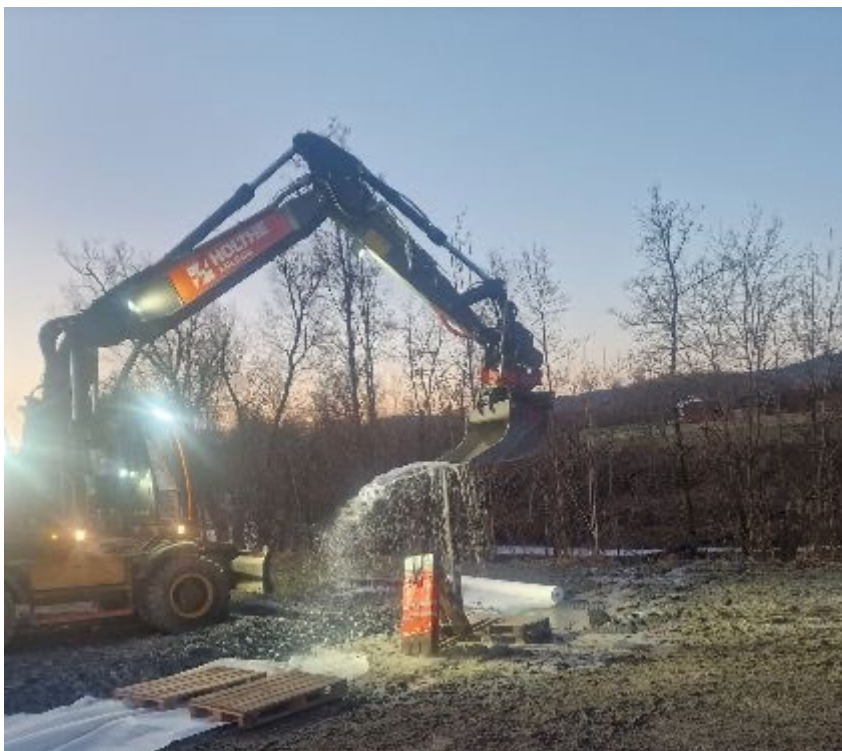
*Figur 23 her legger graveskuffen på litt trykk, det ble etter hvert skrudd på et lokk som var delvis tett. Foto: Martin Møller*

Før vi kunne starte tetteforsøket måtte vi få tilbakeført vannlekkasjen på utsiden av foringsrøret. Leiren hadde klebet seg til røret, men ved å legge på mottrykk (skru på flere rør og et lokk) og heise og senke røret flere ganger 10 cm kom vannet etter hvert på utsiden av røret (Figur 23 og Figur 24). Denne operasjonen tok ca. en time. Deretter ble pumperøret koblet på (Figur 25). Hulrommet under foringsrøret ble målt til å være ca 2,5 m dypt (33,5 m fra topp foringsrør ned til leirbunn).

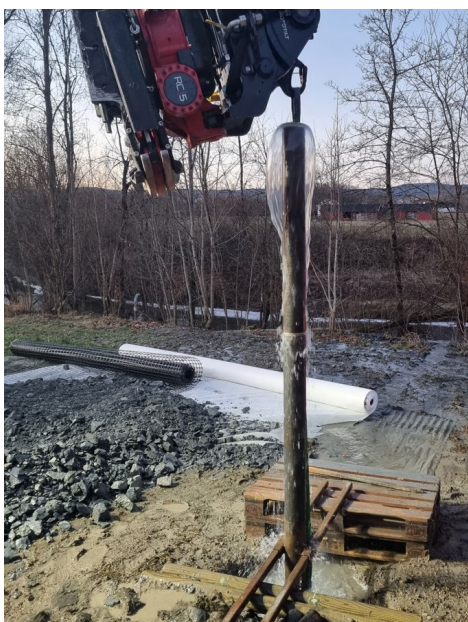
*Figur 24 Bilde av gravemaskinen som heiste røret ca 10 cm og senket det rolig ned igjen. Foto: Daniel Jergling*

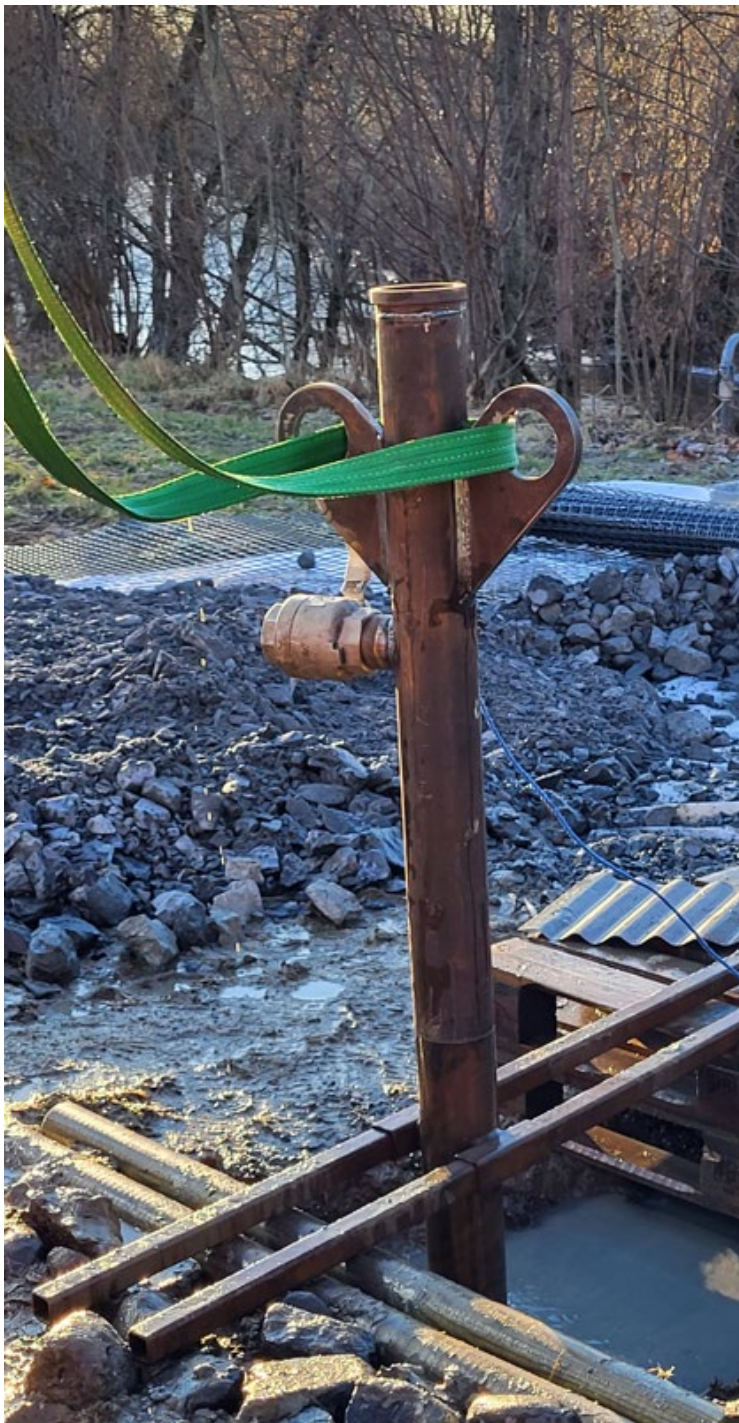
*Figur 25 Bilde av vannstrøm som er etablert på utsiden av foringsrøret, og pumperøret er satt på. Foto: Knut Arne Tho.*

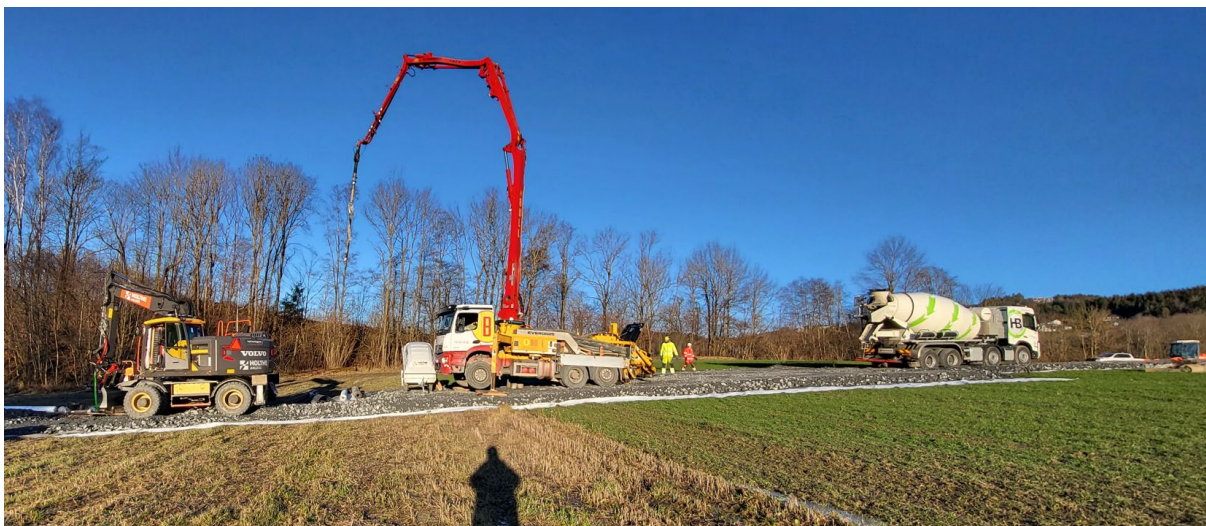
*Figur 26 første pumpebil rygger ned mot pumpa. Gravemaskin står på siden av foringrøret, pumpebil står ovenfor røret, og det var plass til to betongbiler bak pumpa. Foto: Knut Arne Tho.*

Da strømmen på utsiden var opprettet og alt utstyr var rigget til var det klart til å få ned betongbilene. Kl. 10:00 fikk Hokksund betong klarsignal til å kjøre inn betong, de ankom plassen med første bil ca. kl. 10:45 (Figur 26). For å sørge for jevn strøm betong var det satt opp en kjøreplan.

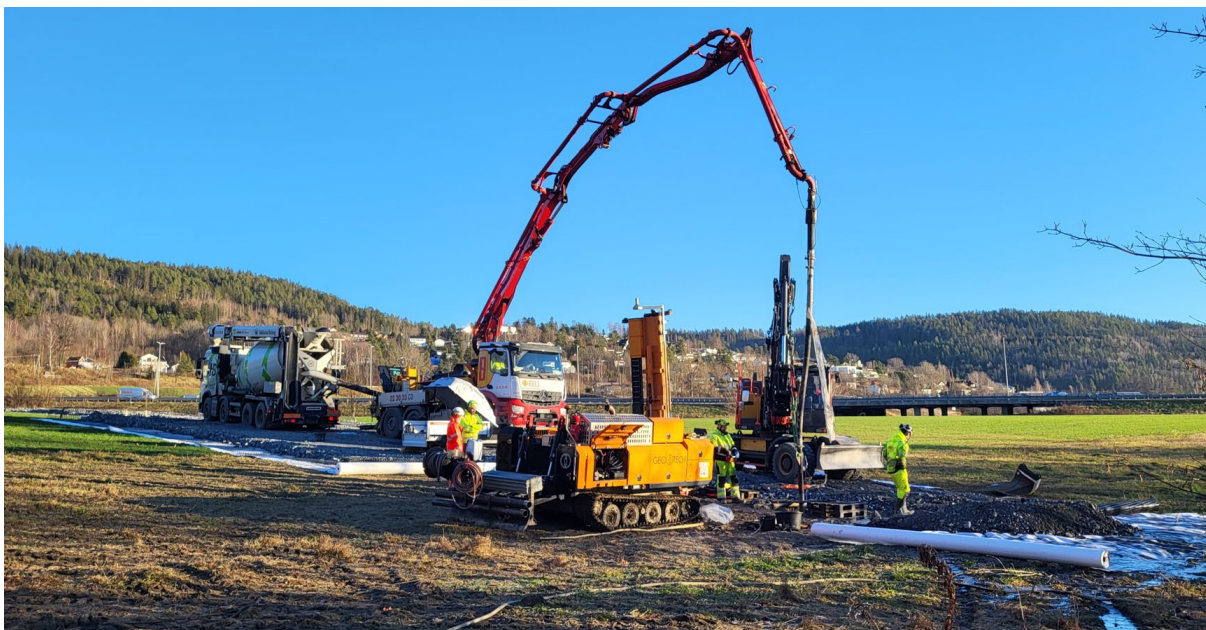
*Figur 27 Bilde av pumpebilen som pumper mørtel ned, her hadde bil 1 kjørt opp, bil 2 leverer mørtel mens bil 3 var på vei ned. Foto: Knut Arne Tho*

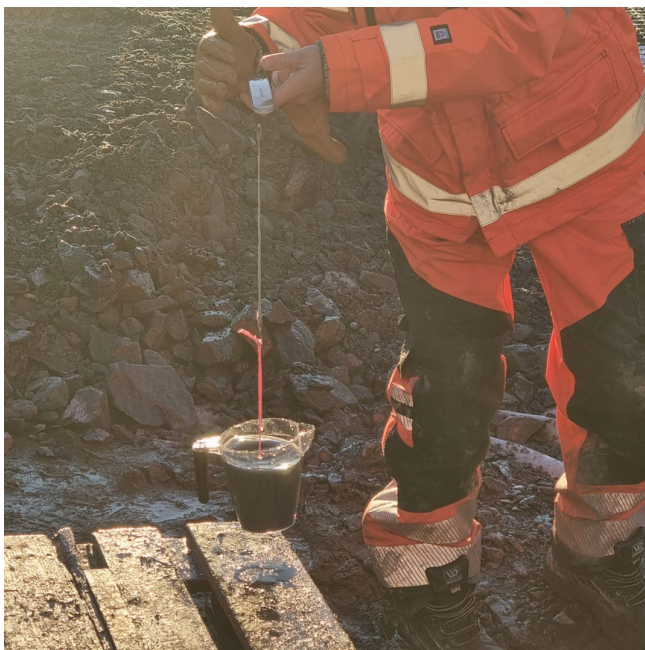
Før mørtelen ble pumpet ned ble tyngdetettheten målt med en enkel bagasjevekt og litermål. AUV mørtelen veide 2,2 kg/l, B45M40 mørtelen som ble pumpet ned veide 2,1 kg/l. Vannet som lakk opp på utsiden av foringsrøret veide naturlig nok 1 kg/l (Figur 28).

*Figur 28 Bilde av veiing av vann med litermål og enkel bagasjevekt. Foto: Daniel Jergling*

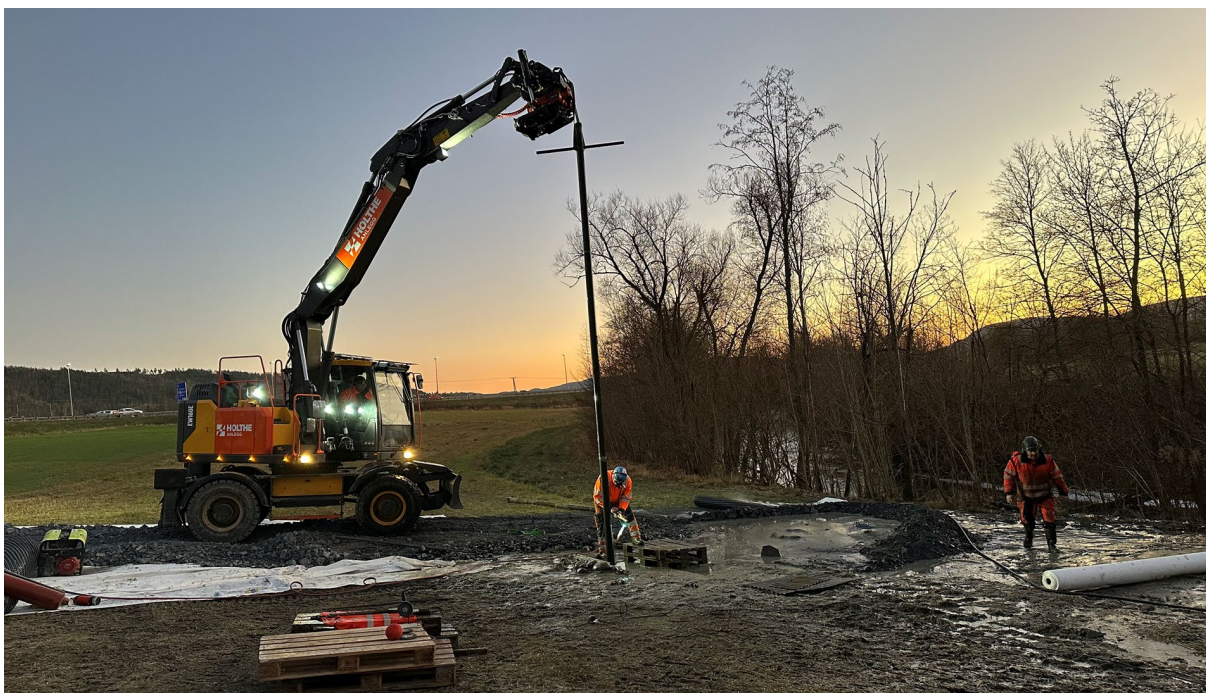
*Figur 31 Bilde som viser heising og kapping av røret. Foto: Heidi Kjennbakken*

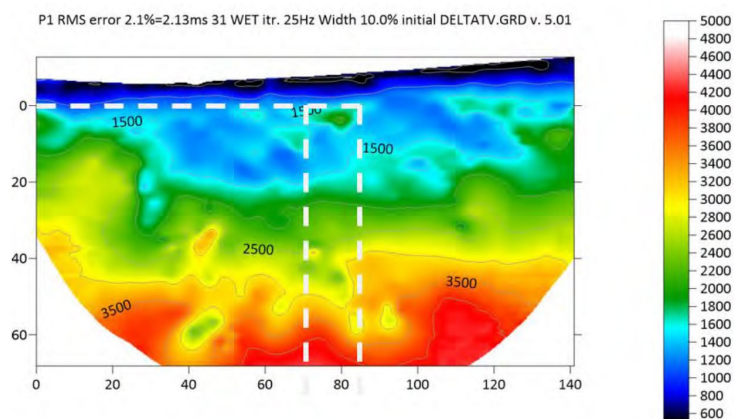
For å kartlegge mørtelen ble det utført resistivitetsmålinger og seismikk i et grid på terreng over tidligere lekkasje [7]. Det er en del usikkerhet knyttet til disse undersøkelsene, men både resistivitetsmålingene og seismikkresultatene viser en anomali ca. 8 m under terreng (Figur 35 og Figur 36). Ut fra oppløsning på dataene (1 m elektrodeavstand) kan man anta at denne anomalien har en diameter på ca. 1 m. Resistivitetsdataene utført for dypere lagdeling (3 m elektrodeavstand) viser en anomali rundt 32,7 m under terreng (Figur 37). Dette kan tyde på at mørtelen har en noe større diameter lenger ned, kanskje nærmere 3 m. Det var ikke tilsvarende observasjon av dyp anomali i seismikkresultatene.

*Figur 35 seismisk profil viser anomali på ca kote 0, dvs ca 7,7 m under terreng. Midten på profilet er lekkasjepunktet [7].*

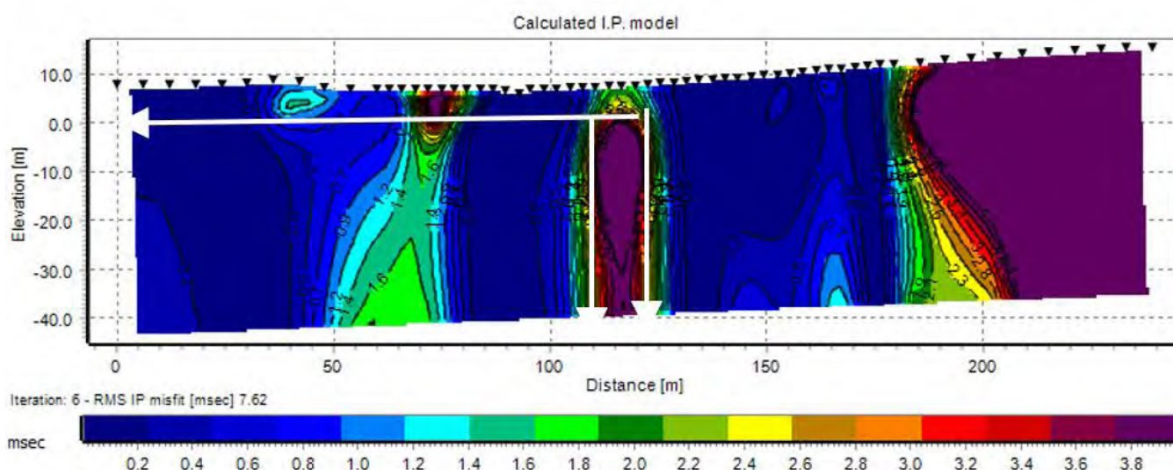
Figur 36 Resitivitetsprofil som viser anomali på ca. kote 0, dvs. ca. 7,7 m under terreng. Midten på profilet er lekkasjepunktet [7].

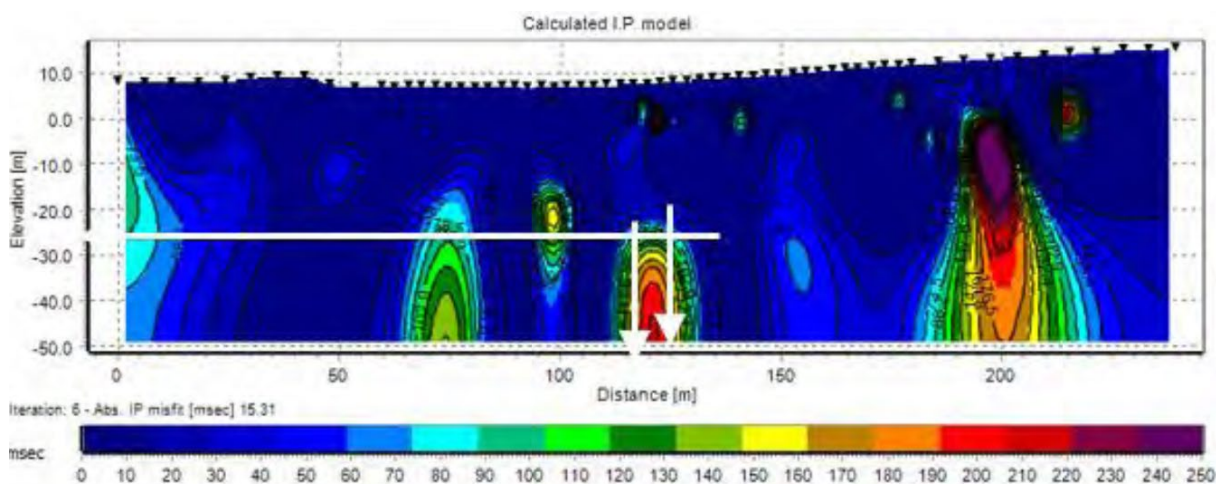
Figur 37 Resitivitetsprofil med større penetrasjon som viser anomali på ca. kote -25, dvs. ca. 32,7 m under terreng. Midten på profilet er lekkasjen [7].

Før tettejobben startet ble bunn på hulrommet målt til å være 33,5 m under terreng, dersom geofysiske data stemmer er topp mørtel på ca 8 m under terreng.
