# Mistra isgangsverk (VV 1596, VV 6572), Rendalen kommune

Status og vurdering av behovet for oppgradering

## Rapport nr 32-2018

DOKUMENTKODE: 130615-RiEn-RAP-002

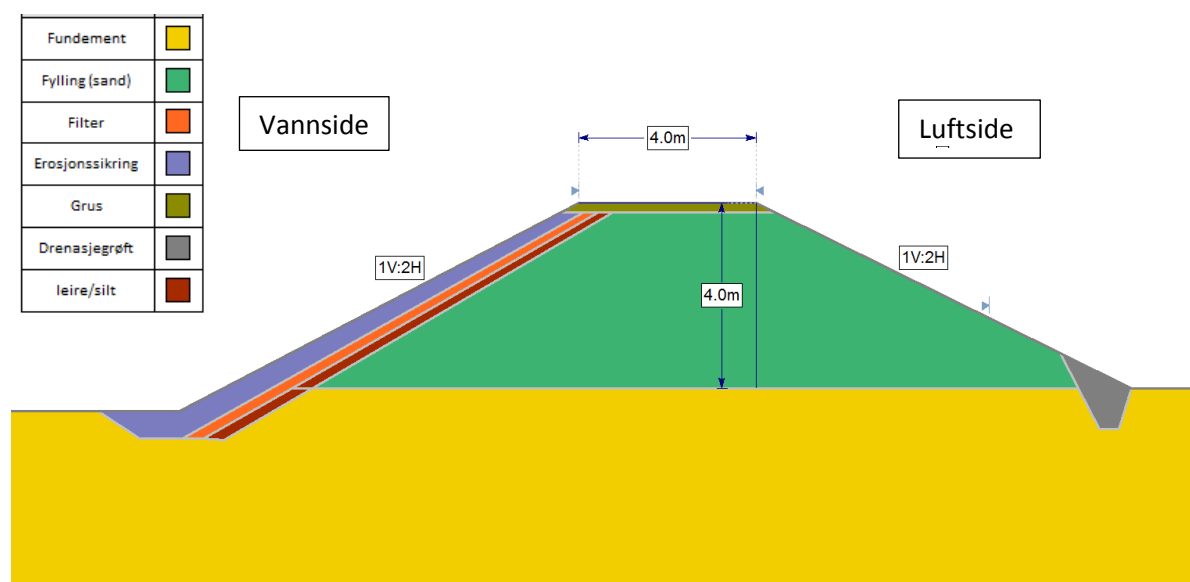
Figur 1: Representativt snitt av flomvoll, med soneinndeling

Basert på en gjennomgang av tegninger av alle flomverkene og NGIs rapport av 1996 er følgende geometri og oppbygning benyttet i analysen:

- Vannside skråning, 1V:2,0H
- Luftside skråning, 1V:2,0H
- Topp bredde – 4,0m
- Høyde – 4,0m
- Tetningskjerne av leire / silt på vannside
