# Lauta flomverk (VV 1521, VV 8966), Åsnes kommune

Status og vurdering av behovet for oppgradering

DATO / REVISJON: 18. des. 2017/ 01

DOKUMENTKODE: 130615-RiEn-RAP-007

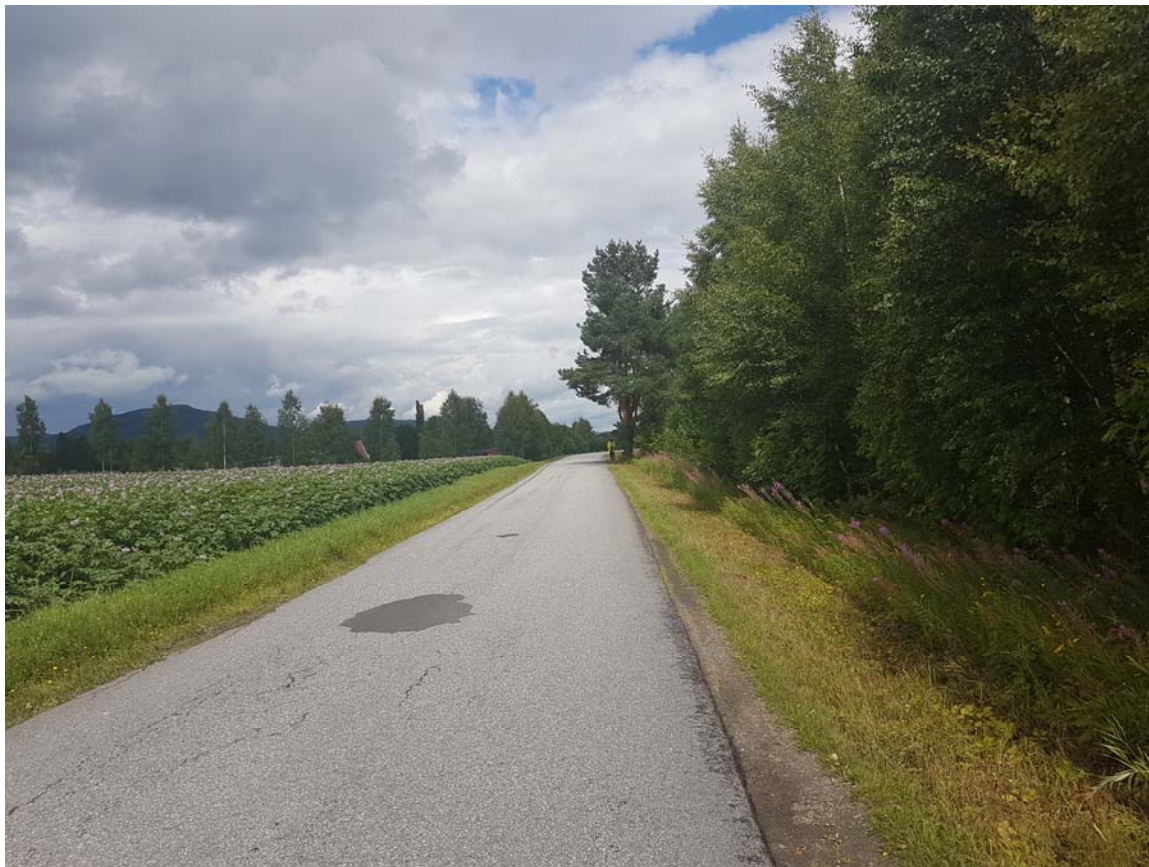
Figur 9 – Flomverket med asfaltvei på toppen, treet midt i bildet ligger på skillet mellom Lauta og Storenga (Bilde Multiconsult)
