Flisa-Arneberg flomverk (VV 5336, VV 8968) og  
pumpestasjonene Nesevja (VV 5336), Langblekka/Kvesetevja  
(VV 5336B) og Arneberg (VV 8545), Åsnes kommune  
Status og vurdering av behovet for oppgradering

Status og vurdering av behovet for oppgradering

Flomverk og pumpestasjoner i Region Øst;  
status og behov for oppgradering.  
Tiltaksnummer 5336 og 8968

DOKUMENTKODE: 130615-RiEn-RAP-006

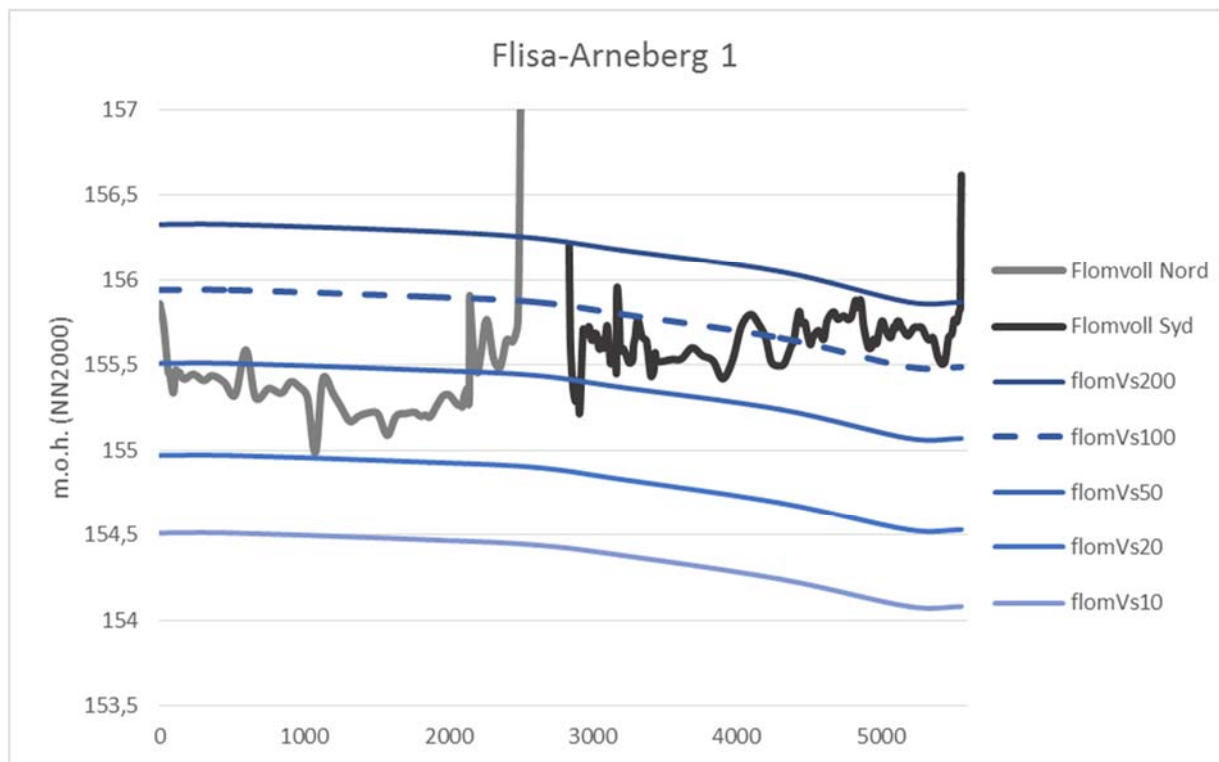
Innmålt høydeprofil av flomverkene med vannstander for flommer av ulike gjentaksintervall (tverrprofilene #5 til #10) er illustrert i Figur 4.

Figur 4- Nordre og søndre flomverks lengdeprofil samt vannstander ved flommer av ulike gjentaksintervall (NVE flomdata i tverrprofiler korigert til NN2000-høyder). Profilene vises her sett fra elva, altså at 0=Nord/oppstrøms.

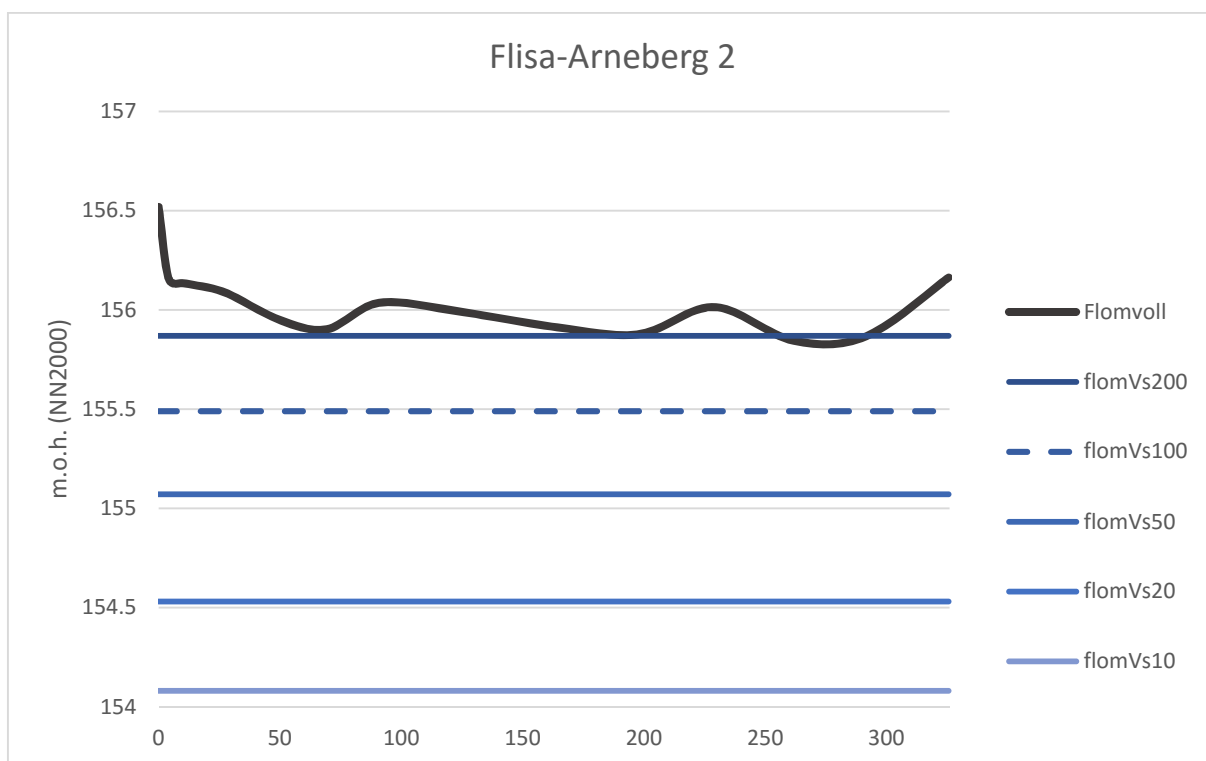
Innmålt høydeprofil av flomverket Flisa-Arneberg 2 med vannstander for flommer av ulike gjentaksintervall (tverrprofil #10) er illustrert i Figur 5. Denne flomvollen er dimensjonert for å beskytte opp til 200 års flom, men et lavbrekk i sydlig ende forårsaker vanninntrenging.

Figur 5- Sekundærflomverkets høydeprofil samt vannstander ved flommer av ulike gjentaksintervall (NVE flomdata i tverrprofiler korigert til NN2000-høyder). Profilet vises her med start 0 m i nordlige enden.

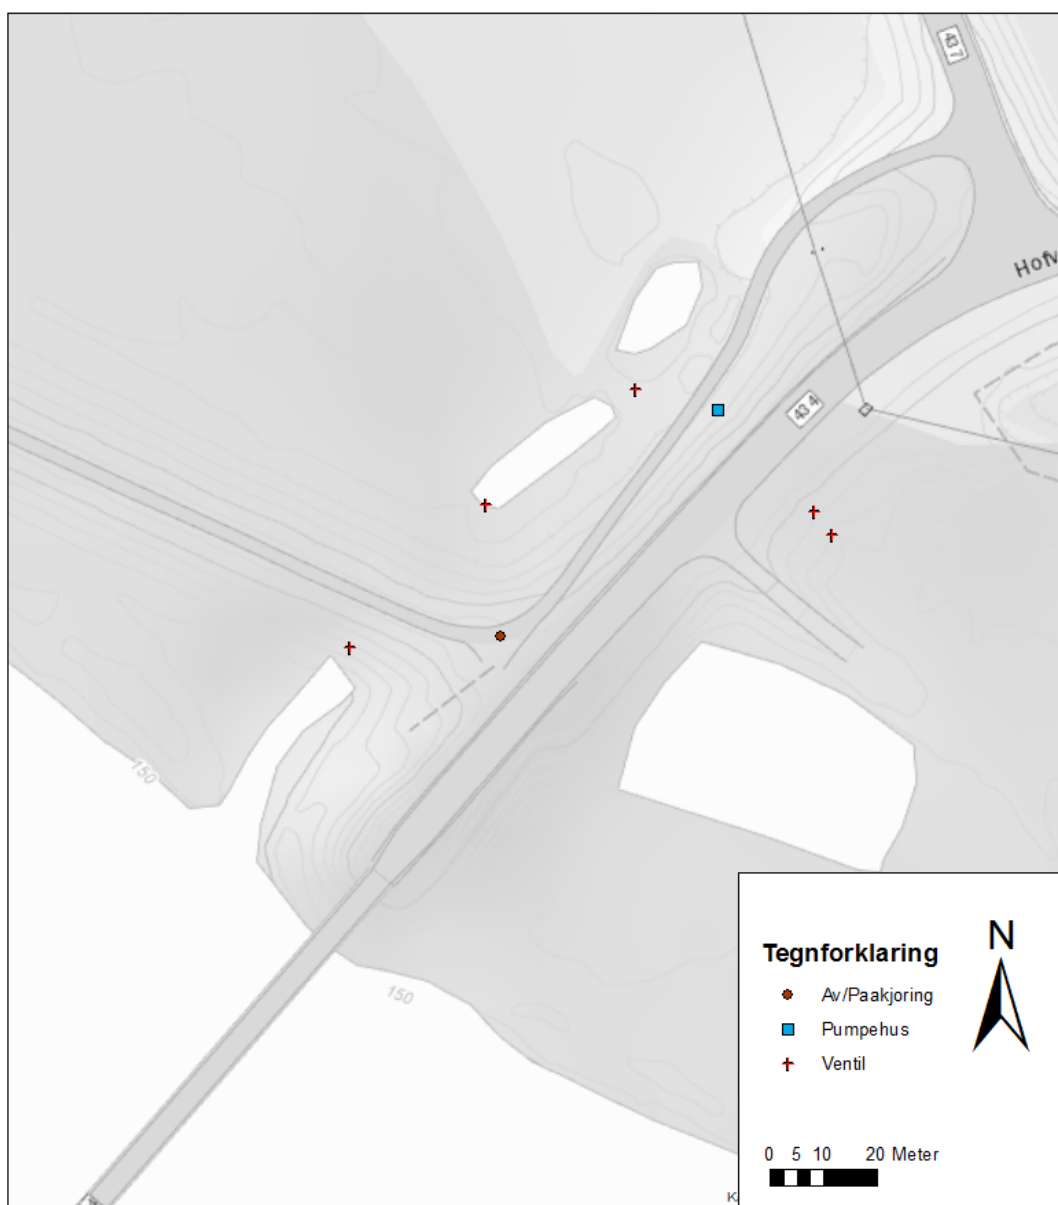
Figur 9 –Kart over den sørlige pumpestasjonen (Arneberg)

Ved 7-8 lokaliteter på det nordre verket har det forekommet sandkoking (frem til ca. 2014). Strekningen med utbredt indre erosjon og andre enkeltpunkter for indre erosjon er vist på kartet i Figur 7 og 8. Det finnes også tegn til indre erosjon ved nedstrøms ende av den sørlige pumpestasjonen. Ut fra det Verkestyret beskriver, oppstår sandkokingene gjerne 15 – 50 m inn på jordene innenfor flomverket. Til sammenligning med andre flomverk i området virker flomverkene ved Flisa – Arneberg å være mer utsatt. Dette indikerer at grunnforholdene er svært permeable. Her bør man merke seg at bruddet i 1995 er beskrevet som et grunnbrudd, se 2.3.

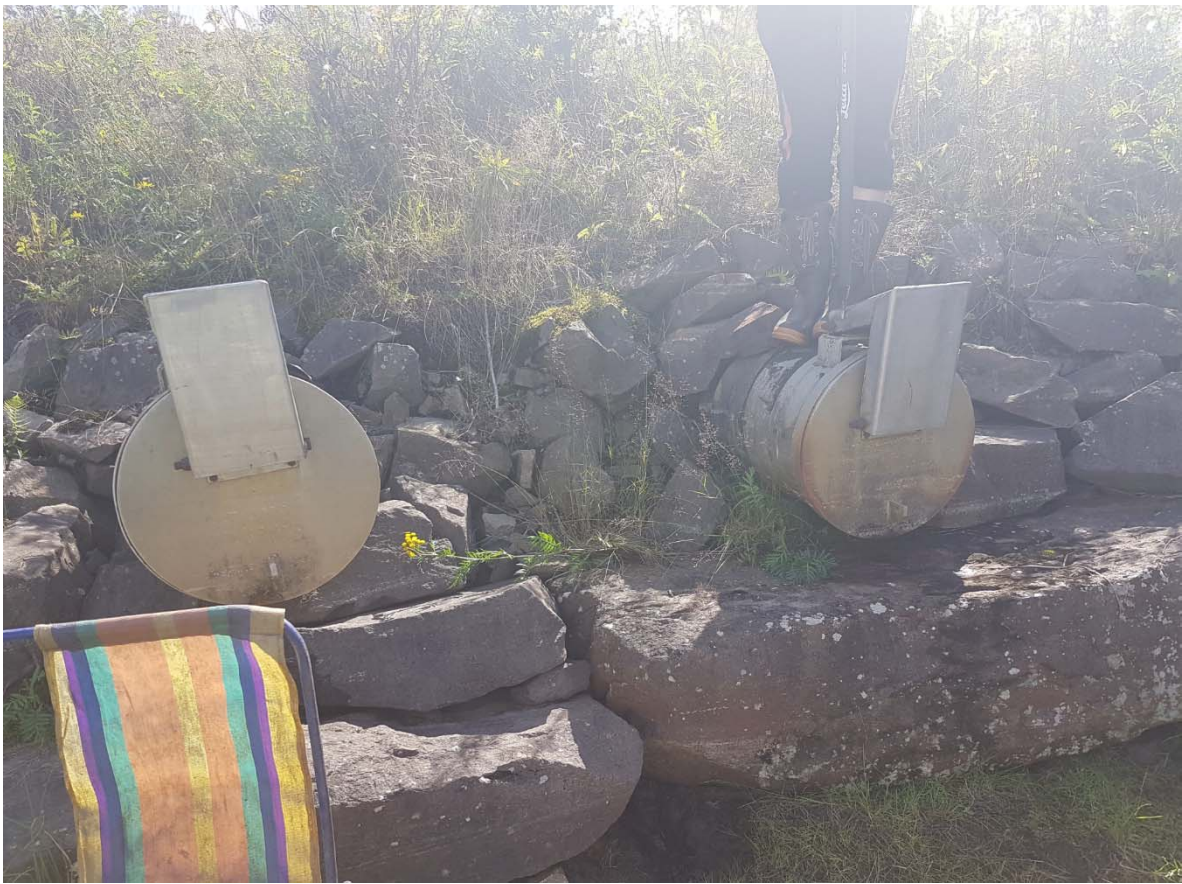
Figur 15 – Ø450 pumperør gjennom flomverk ved Nesevja pumpestasjon (Bilde: Multiconsult)

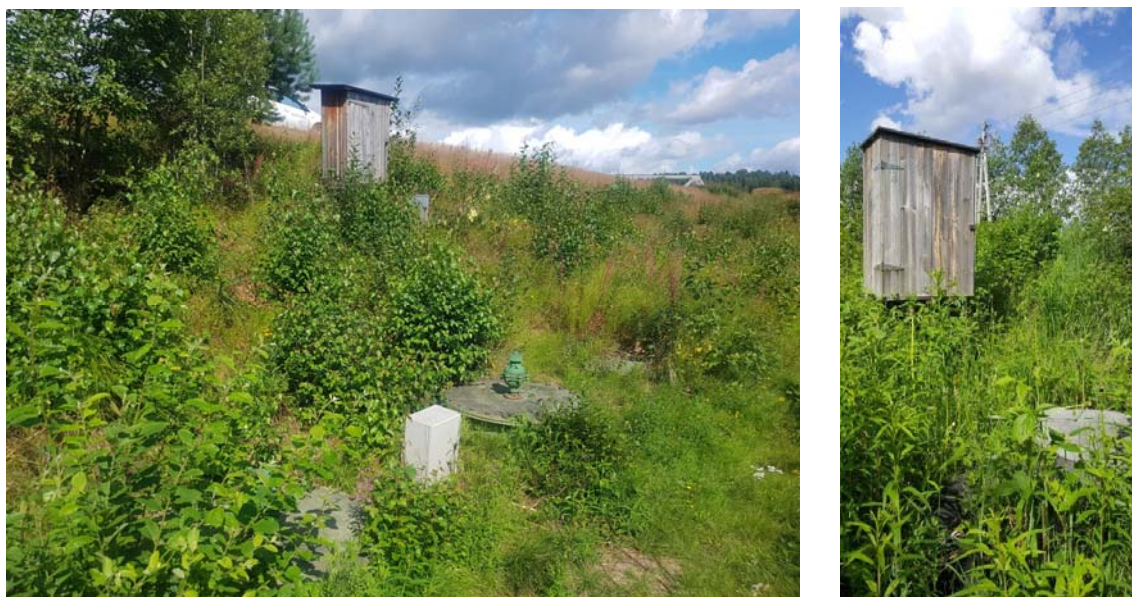
Pumpestasjon VV 5336b Langblekka / Kvesetevja har en eldre pumpe som ble overhaldt i 2007, men det ble oppdaget vann i oljekammer og pumpehjulet er betydelig slitt. Pumpetavle har en defekt rele som hindrer automatisk start/stopp (kontaktperson har angivelig bestilt elektriker for å utbedre dette). Rydding av vegetasjon bør gjøres for stasjon og inntak. Skilting bør vurderes for utløp. Se tilstandsrapport fra Xylem vedlegg 3.

Alle tre pumpestasjonene har god adkomst, se Figur 16 og Figur 17. Utløp bør skiltes eller sikres for forbipasserende.

Figur 16 – Til venstre: VV 5336 Nesevja (Bilde: Multiconsult), til høyre: VV 5336b Langblekka (Bilde: Xylem)

- VV 5336 Nesevja
  - Rydde vegetasjon og sikre med gjerde ved utløp
  - Installere inntaksrist
- VV 5336b Langblekka / Kvesetevja
  - Overhale pumpe
  - Rydde vegetasjon for stasjon, innløp og utløp
  - Sikre innløp og utløp.
- VV 8545 Arneberg

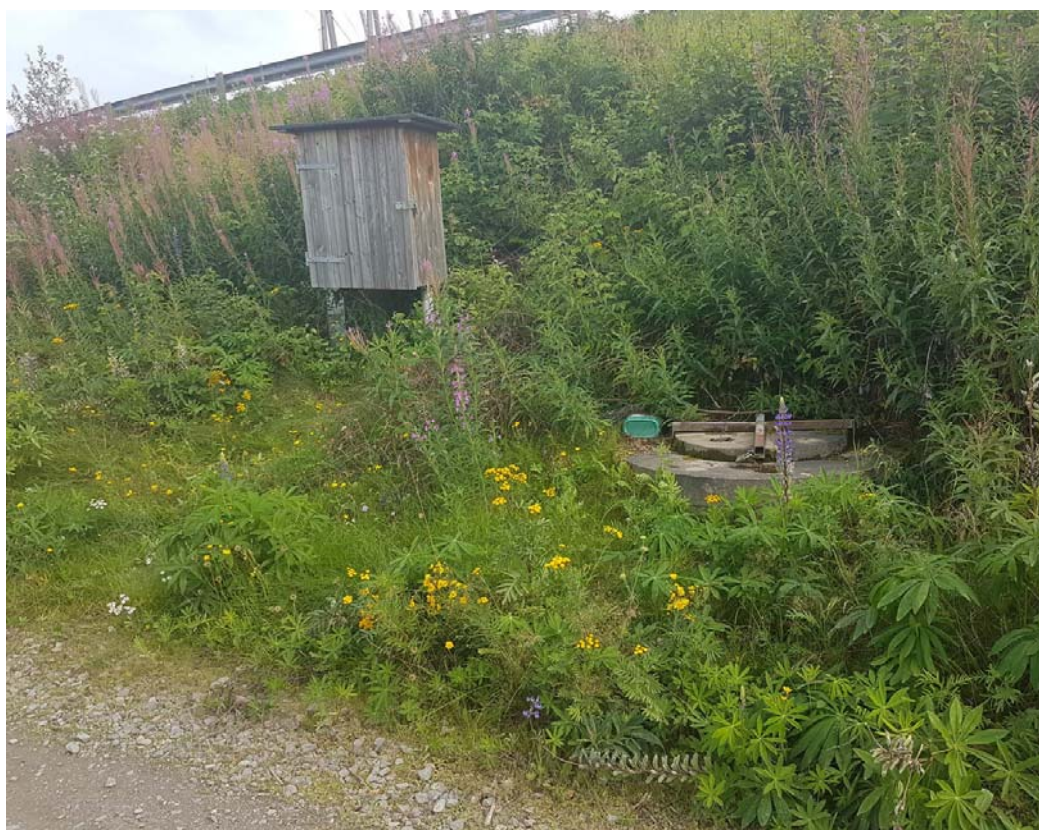
Figur 17 –Den sørlige pumpestasjon – VV 8545 Arneberg (Bilde: Multiconsult)

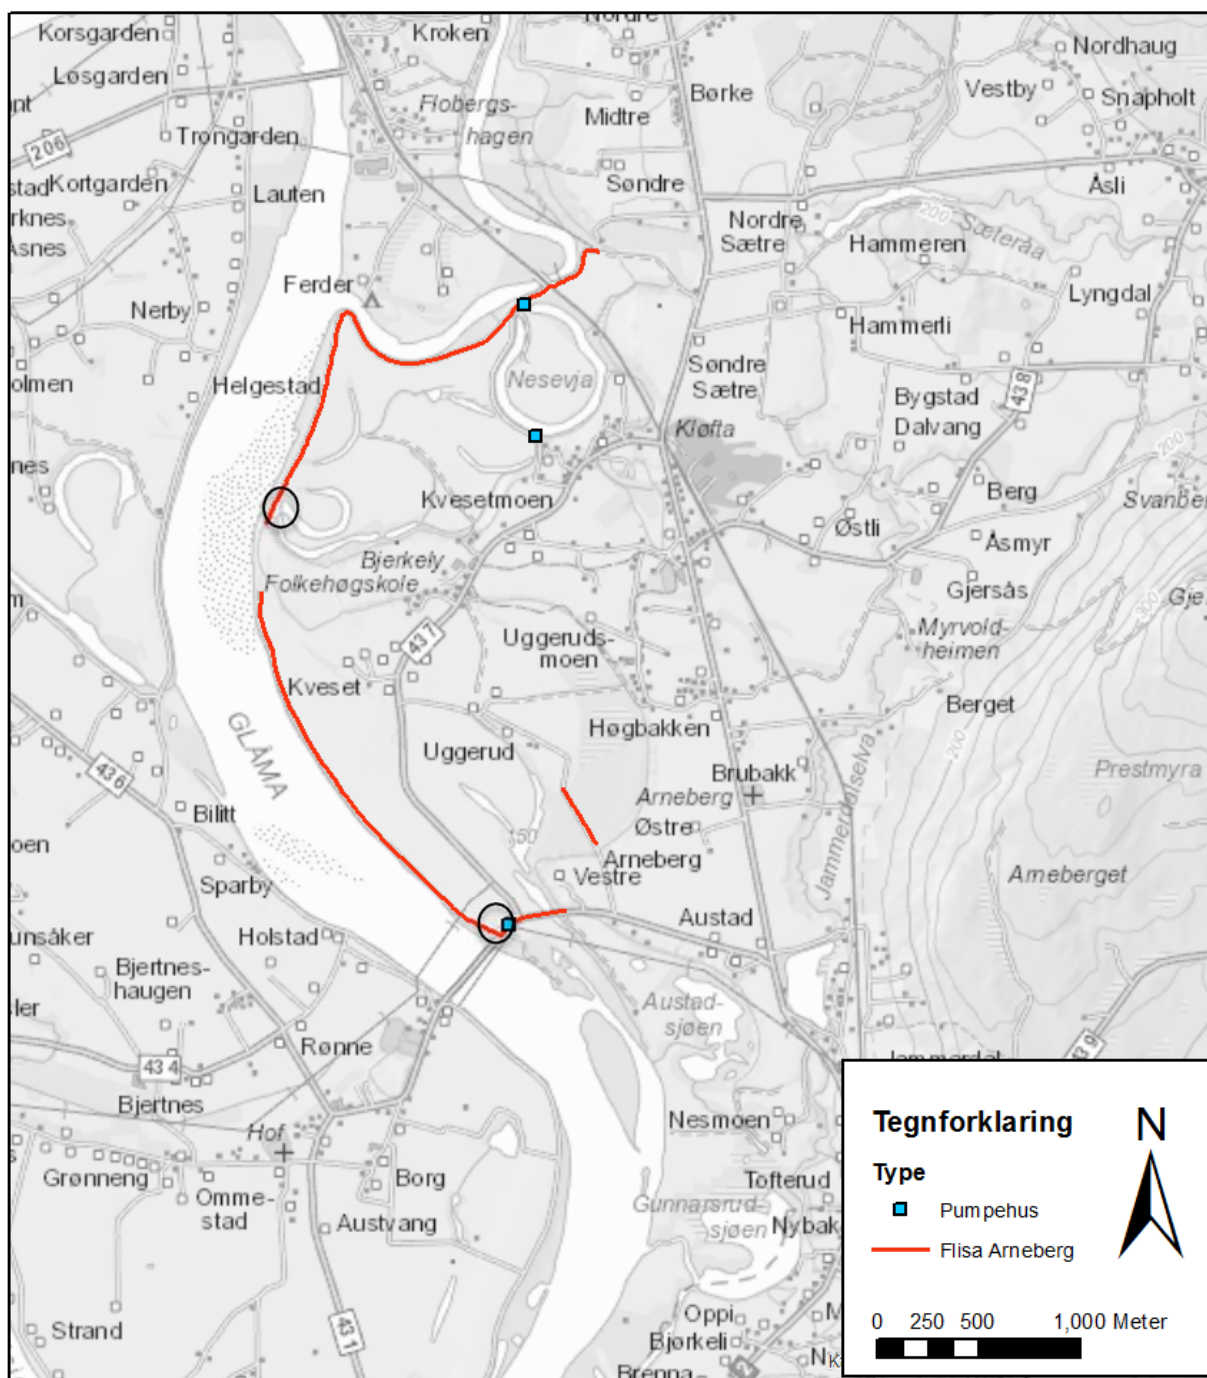
Figur 19 – Forslag til plassering av nødoverløp i Flisa-Arneberg flomverket (svarte sirkler)

Det anbefales at nødoverløpet blir plassert i nedstrøms ende av nordre og søndre flomverk, for å sikre at området eventuelt fylles opp fra nedstrøms ende, og at det ikke vil strømme vann med stor hastighet over jordene. Figur 19 viser plassering av nødoverløpene, som er lokalisert ved nedstrøms ende av flomverket.

Pumpestasjonene bør også stoppes i forbindelse med overløp slik at vannstanden øker mest mulig før og under bruk av overløpene. Det vil også være stor erosjonsfare like bak overløpet, men denne faren ansees som mindre enn erosjonsfaren ved brudd.

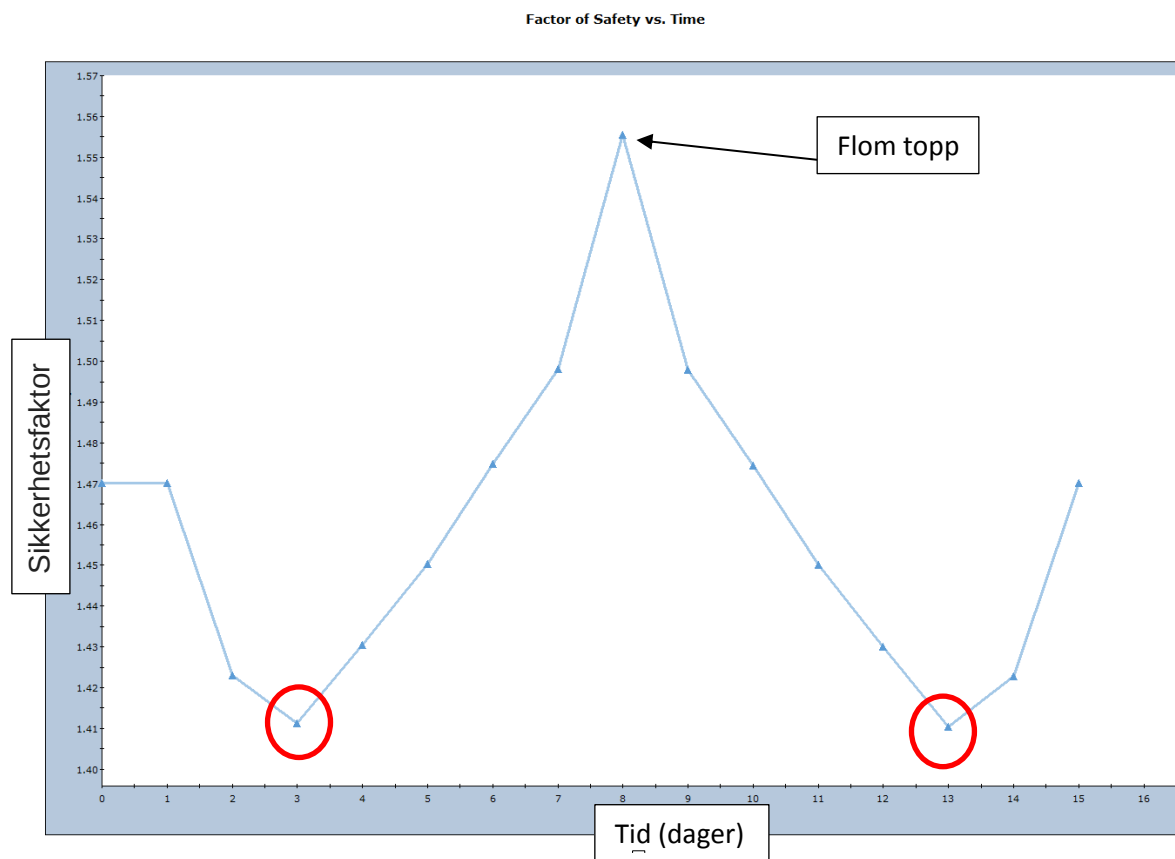
Sikkerhetsfaktoren på vannsiden er lavest under flom start (3 dager) og i løpet av flommens slutt (13 dager). Dette skyldes at effekten av økt poretrykk i de nedre delene av flomverket er mer destabiliserende enn den stabiliserende effekten av vannet. Når vannstanden øker vil den stabiliserende effekten av vannet øke og sikkerhetsfaktoren vil også øke (se dag 8).

Figur 5: «Transient analysis» vannside, sikkerhetsfaktor mot tid (ugunstig markert med en rød sirkel)

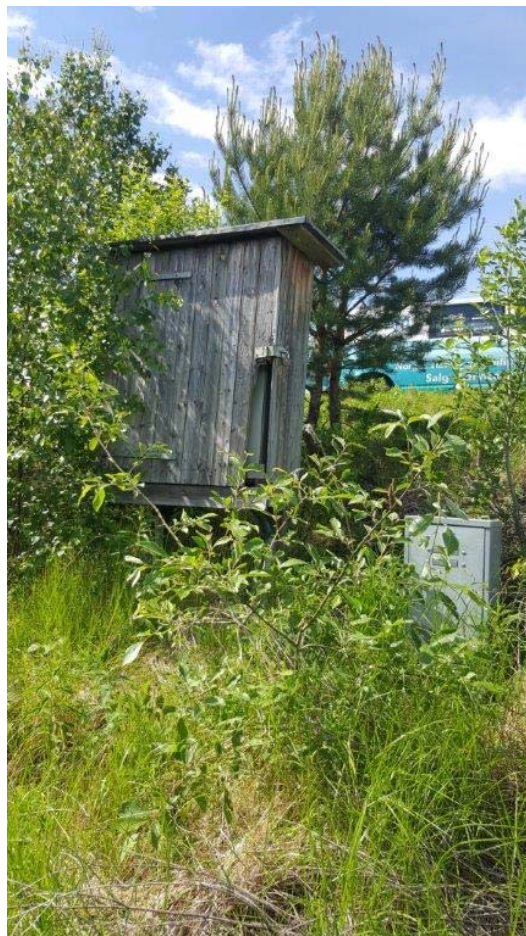
VV nr.5336 S. Nesevja er en stasjon med to pumper fra 80-tallet, der begge må ha nye koblingsbrett og nye kabler. Koblingsboks mellom pumper og tavle bør fjernes og pumpene kobles direkte inn i tavle.

I tillegg bør det ryddes for vegetasjon og rense ved inntaket, samt sikre inntak, utløp og skilte utløp.

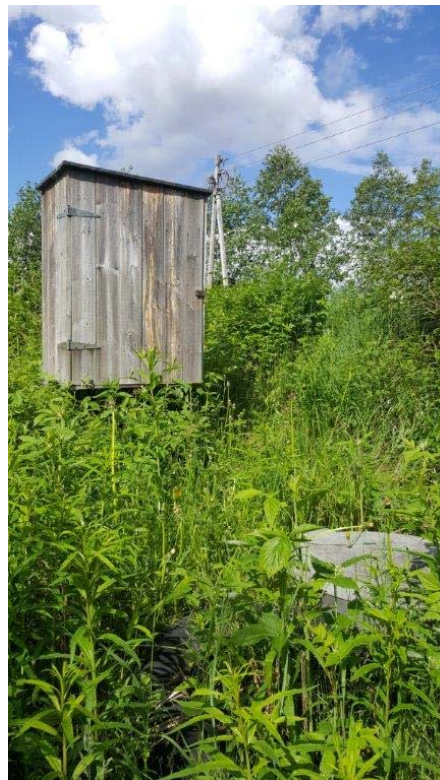
VV nr.5336 Langblekka / Kvesetevja er en stasjon med ei pumpe, der denne må overhales. Relé i automatikkskap må skiftes ut for å kunne kjøre stasjonen i auto.

I tillegg bør det ryddes for vegetasjon og sikres rundt stasjon samt rense ved inntaket.

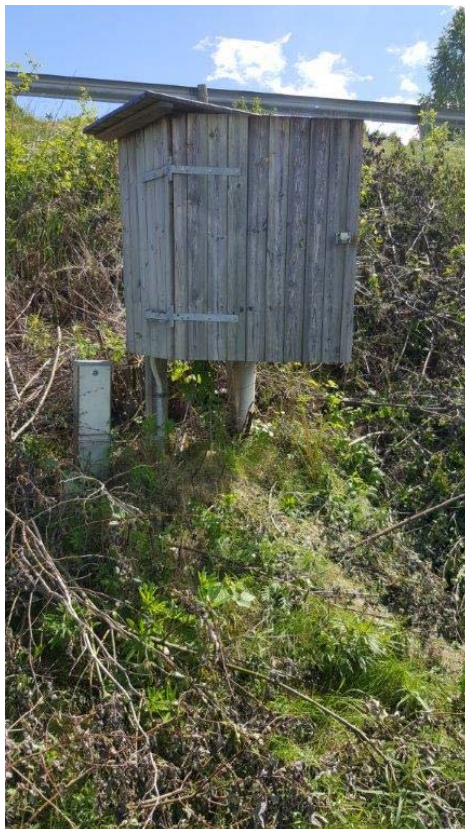
VV nr.8545 Arneberg er en stasjon med ei pumpe fra 2009, både pumpe og automatikkskap er i god stand.

Det bør sikres rundt innløp og utløp samt rense og vurdere rist ved inntaket.
