# Stemsrud-Namnå flomverk (VV 6814, VV 8964) og Namnå pumpestasjon (VV 7614), Grue kommune

Status og vurdering av behovet for oppgradering

## Status og vurdering av behovet for oppgradering

DOKUMENTKODE: 130615-RiEn-RAP-012

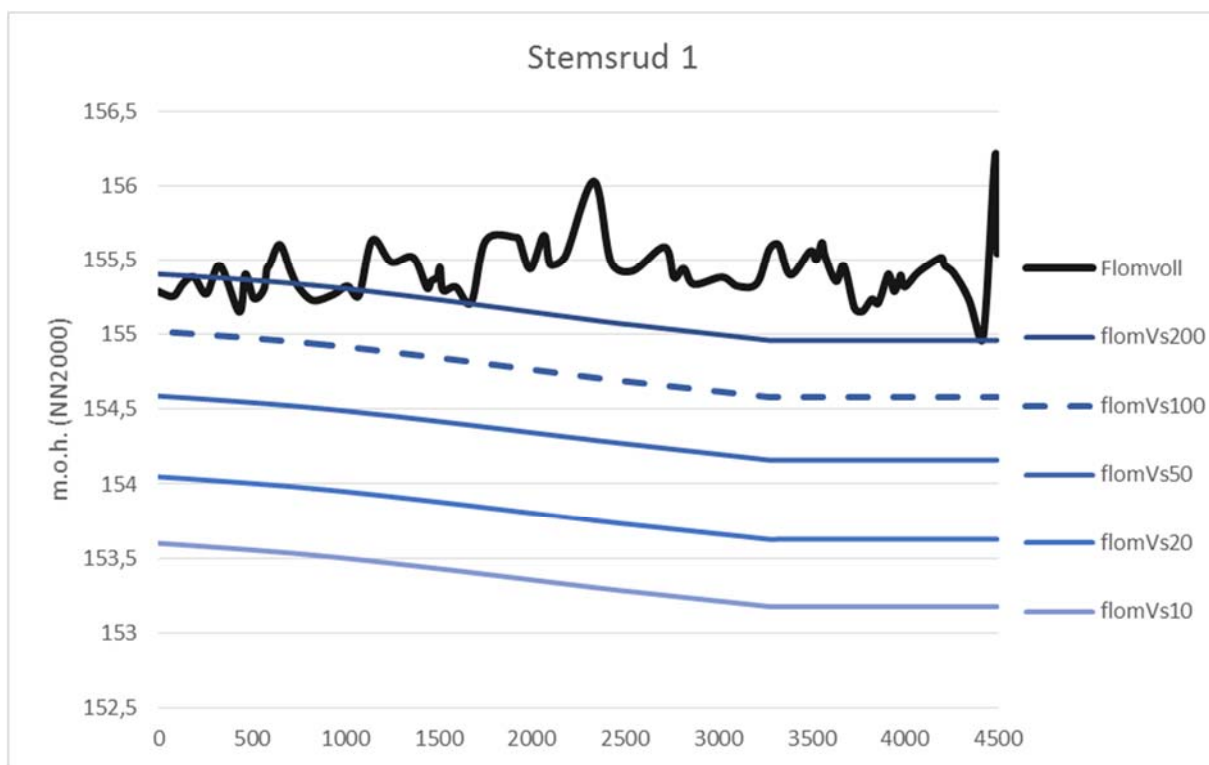
*Figur 4 - Lengdeprofil for hovedflomverk samt vannstander ved ulike gjentakintervall (NVE flomdata i tverrprofiler korrigert til NN2000-høyder). Profilet vises fra oppstrøms til nedstrøms ende av flomverket, dvs. at pel nr. 0 er lokalisert til oppstrøms ende.*

Innmålt høydeprofil av flomverk 1 med vannstander ved ulike flomfrekvenser (tverrprofilene #15-#18) sees på *Figur 4*. Flomverket er dimensjonert for flommer av opptil 100 års gjentakintervall, mens flom av 200 års gjentakintervall vil forårsake vanninntrenging ved lavpunktet i nordlig ende.

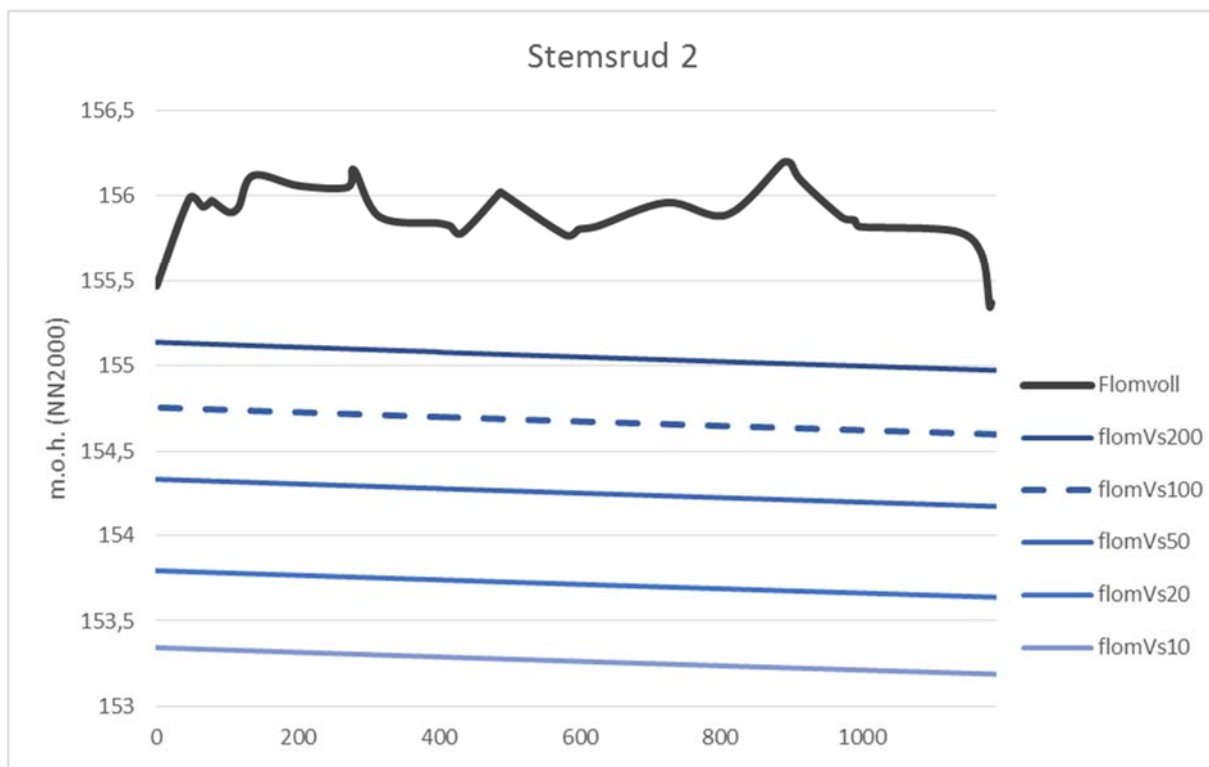
*Figur 5 - Lengdeprofil for sekundær flomverk samt vannstander ved ulike gjentaksintervall (NVE flomdata i tverrprofiler korrigert til NN2000-høyder). Profilet vises fra 0=nordlig ende.*

Innmålt høydeprofil av flomverk 2 med vannstander ved ulike flomfrekvenser (tverrprofil #16 til #18) sees på *Figur 5*. Flomverket beskytter mot flommer til opp over 200 års gjentaksintervall.

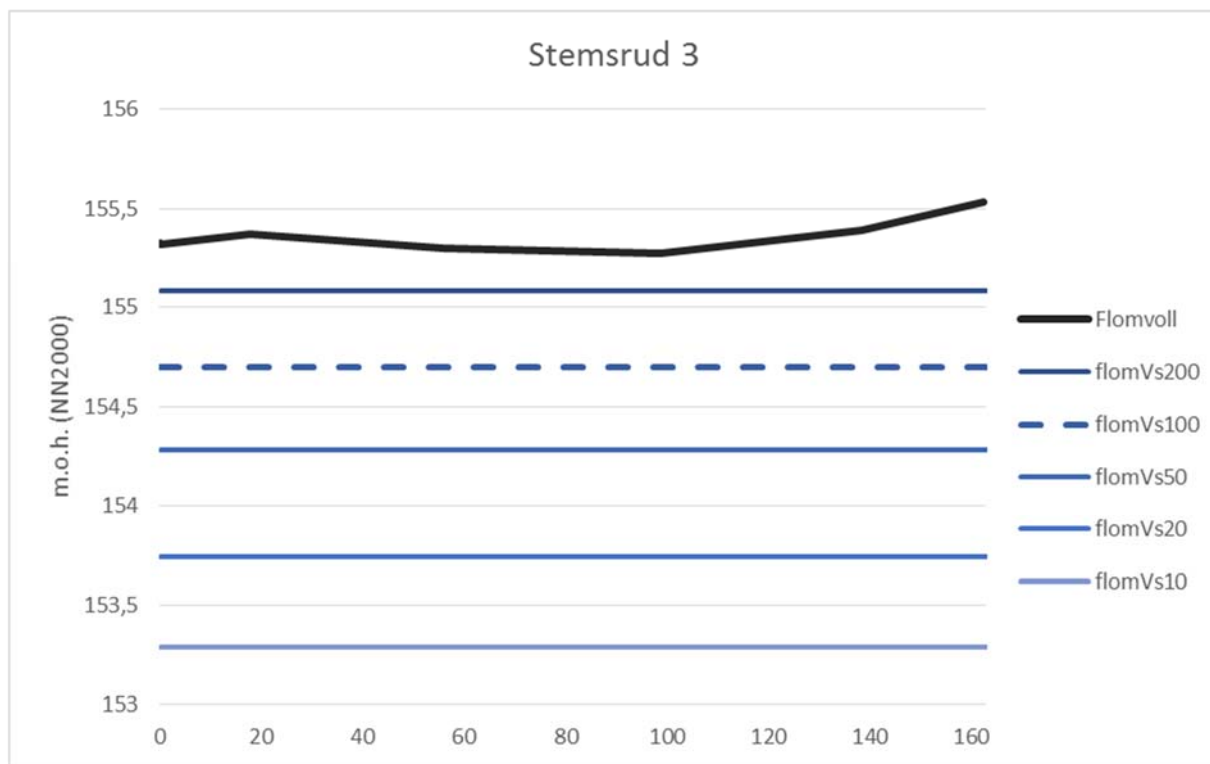
Figur 6 - Lengdeprofil for sekundær flomverk samt vannstander ved ulike gjentaksintervall (NVE flomdata i tverrprofiler korrigert til NN2000-høyder). Profilet vises fra 0=vestlig ende.

Innmålt høydeprofil av flomverk 3 med vannstander ved ulike flomfrekvenser (tverrprofil #17) sees på Figur 6. Flomverket beskytter mot flommer på nivå over 200 års gjentaksintervall.

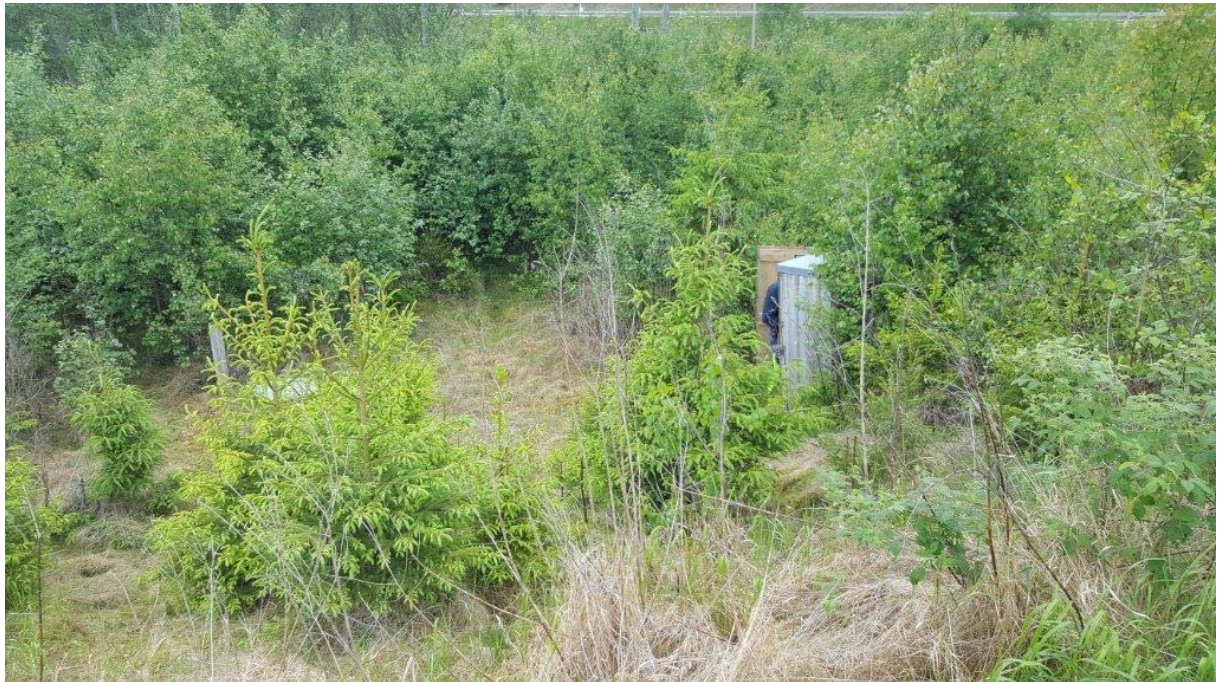
VV nr.6814 Grinder - Namnåa er en stasjon med ei pumpe fra 1990. Pumpa bør overhales samt ha nytt pumpehjul. Det bør vurderes å montere en form for inntaksrist framfor innløpet.

I tillegg bør gjøres litt generell sikring og skilting samt fjerne noe vegetasjon rundt stasjonen.
