# Rapport

3 – 2026

## Aktuelle restaureringstiltak i myr på Høggjølen i Orkland kommune

Jørulf Vullum

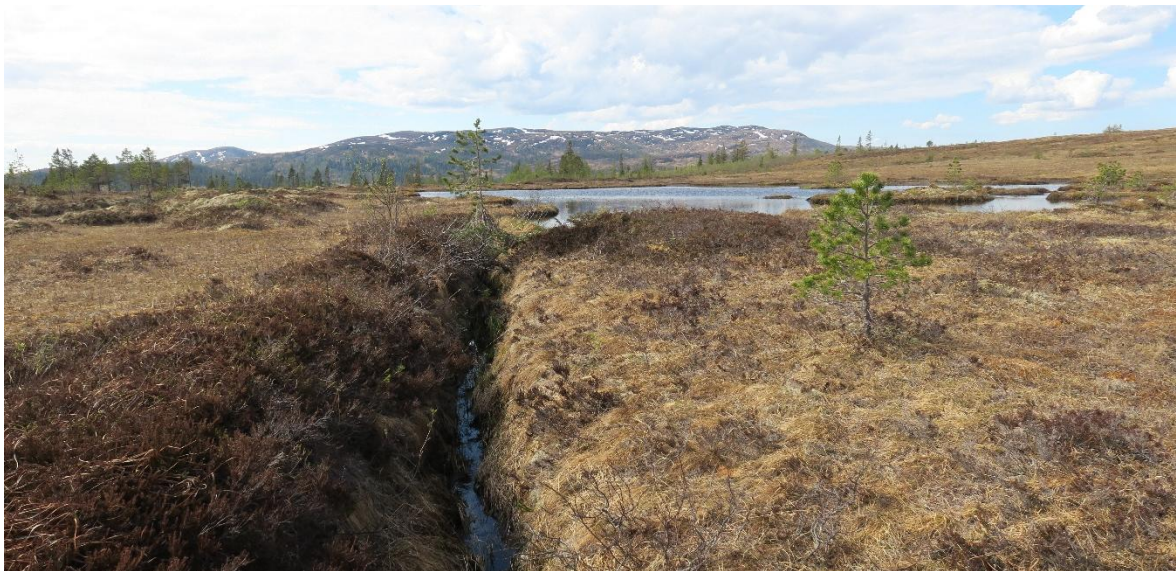
*Grøft i myr like ved tjern i Kjølen naturreservat.*

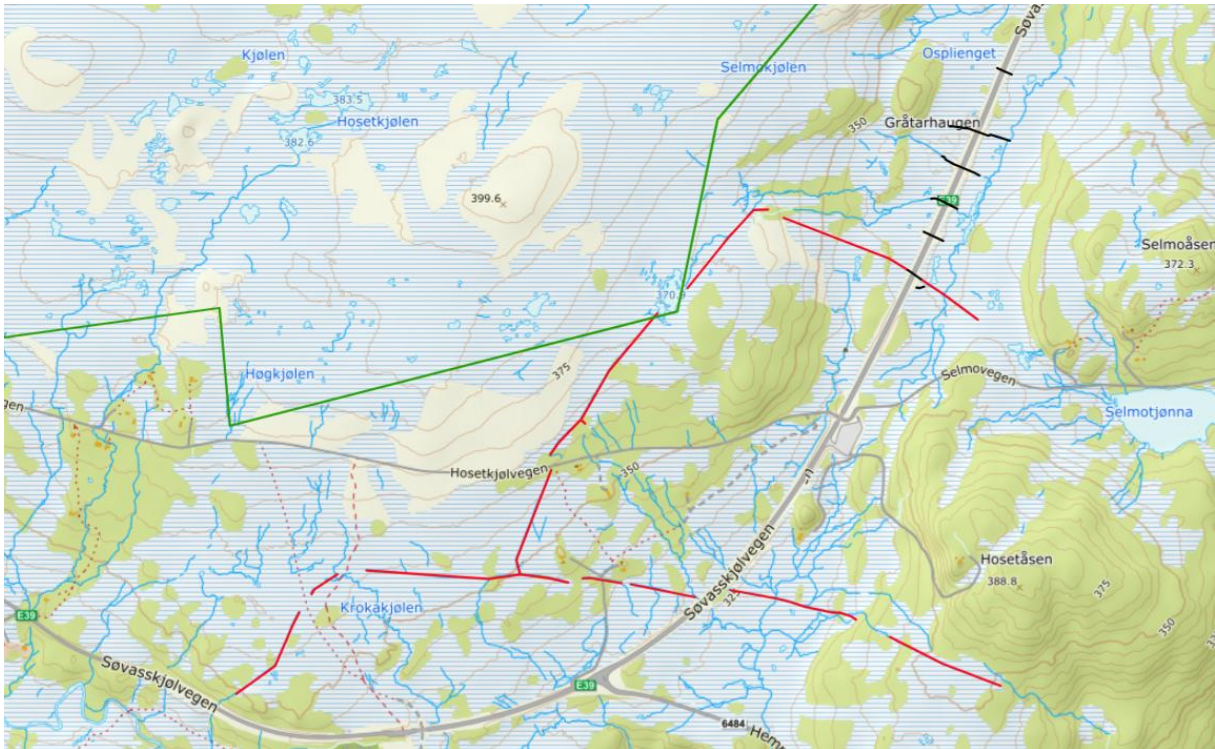
Allerede før opprettelsen av Kjølen naturreservat var det gravd grøfter fra to kanter inn mot et lite tjern som i dag ligger så vidt innenfor verneområdegrensene (Figur 2). De eldste tilgjengelige ortofoto over området viser at disse grøftene ble etablert en gang før 1958 (Kartverket, 2026). Disse grøftene er en del av et ca. 3km langt, tilnærmet sammenhengende nettverk av grøfter sørøst for verneområdet som går gjennom områder med myr, fritidsbebyggelse og aktiv skogsdrift.

Figur 2. Oversikt over kjente større inngrep som må antas å ha negativ virkning på myr. Kjølen naturreservat er markert med grønt, grøfter gravd før 1958 er markert med rødt, kulverter, kanaler og forsenkninger etablert i forbindelse med ny E39 er markert med svart.

I perioden 2012 – 2015 ble det bygget ny E39 mellom Høggkjølen og Harangen, delvis gjennom urørt terreng. Den nye traséen skjærer seg gjennom østre deler av myrområdet (Figur 2; Statens vegvesen, 2015). I den forbindelse ble det gravd ut store mengder myr, som ble erstattet av drenerende steinfyllinger.

I forbindelse med vegbygginga ble det etablert flere forsengkninger, kanaler og kulverter for å lede vann bort fra myrområdene på oversida av veitraséen (Figur 2). I tillegg ser det ut til at mye av myrmassene som ble fjernet under bygginga har blitt planert ut oppå den eksisterende myra.
