# RAPPORT LUFTFART 2025/08

***Luftfartsulykke ved Reinsvoll flyplass i  
Innlandet fylke 28. august 2023 med MLP  
Aviation LTD Christen Eagle II, LN-TBN***

# Rapport om luftfartsulykke

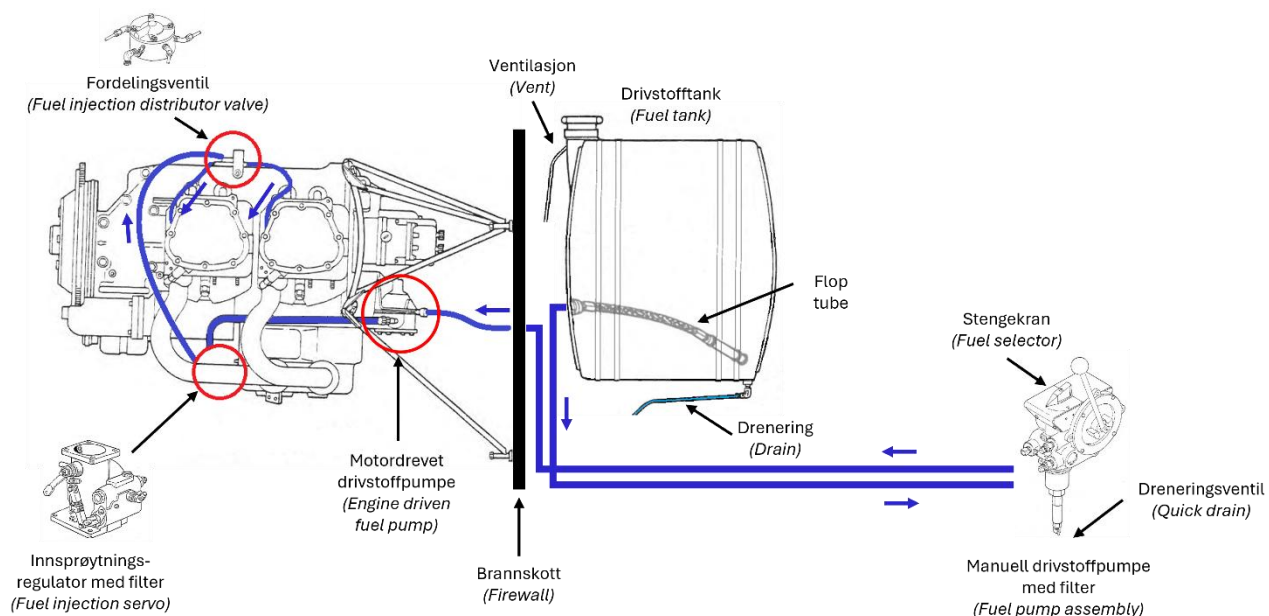
Figur 5: Forenklet skisse over drivstoffsystemet i LN-TBN. Illustrasjon: SHK

To Service Bulletins (SB) som omhandler *flop tube assembly* er gitt ut. SB370 *Fuel Quantity Site Tube & Flop Tube Assembly*, gitt ut i 1993, anbefalte alle eiere av Christen Eagle II eldre enn fire år å inspisere drivstoffslangens generelle tilstand, inkludert fleksibilitet, og bytte den hvis slangen var stiv. Service Bulletinen understreket også viktigheten av å inkludere inspeksjon av slangen som del av flyets vedlikeholdsprogram. I 2008 ble det gitt ut en ny Service Bulletin (nr. 376) som omhandlet *flop tubes* produsert av Stratoflex. SB-en varslet om et potensielt flysikkerhetsproblem hvor en stiv slange kunne føre til drivstoffmangel (*fuel starvation*) under flygning opp-ned, og eiere

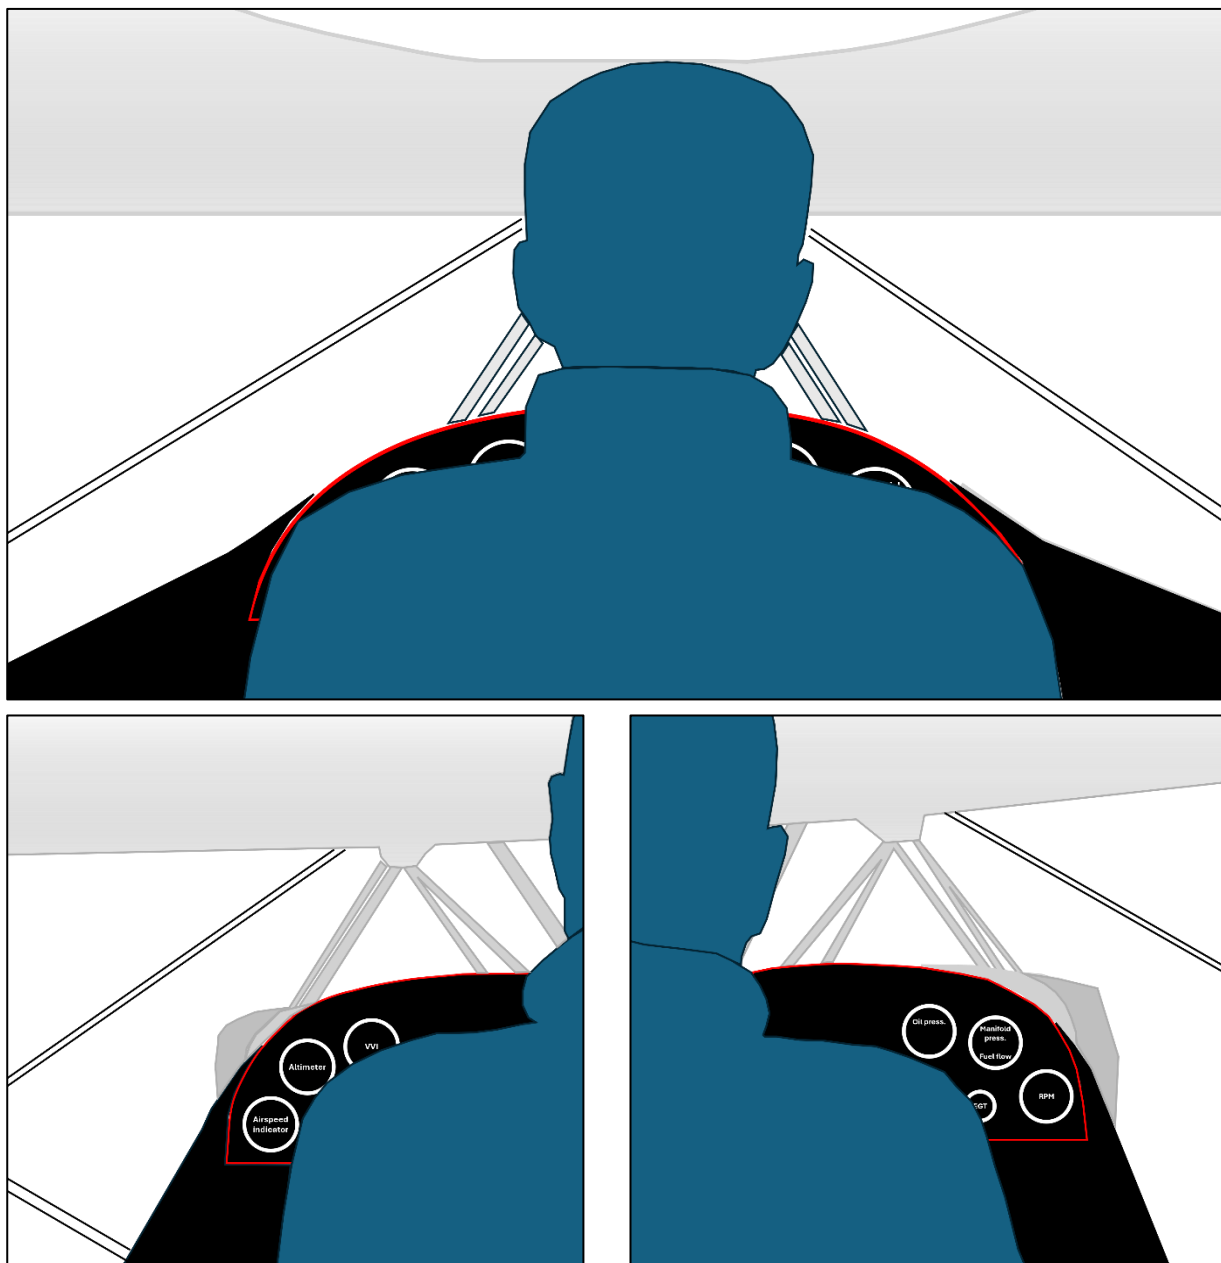
Alle fly- og motorinstrumenter var plassert på instrumentpanelet i fremre cockpit (se figur 6). For å få en bedre forståelse av flygerens mulighet til å observere instrumentene med en passasjer i forsetet, fikk Havarikommisjonen tilgang til en annen Christen Eagle. Undersøkelsene viste at med en middels stor mann i forsetet var flygeren ikke i stand til å se instrumentene ved normal sittestilling (se figur 7). Hastighetsindikatoren, høydeindikatoren og deler av indikatoren for vertikalhastighet kunne ses ved å lene seg til venstre. Ved å lene seg mot høyre kunne oljetrykk, manifoldtrykk, *fuel flow*, RPM og deler av EGT-indikatoren observeres. Med en større person i forsetet (eller en som lener seg til siden) vil oversikten over instrumentene bli ytterligere begrenset.

Figur 7: Illustrasjon av flygerens sikt til instrumentpanelet med passasjer i forsetet, sett rett bakfra og ved at flygeren lener seg til venstre og høyre. Illustrasjon: SHK

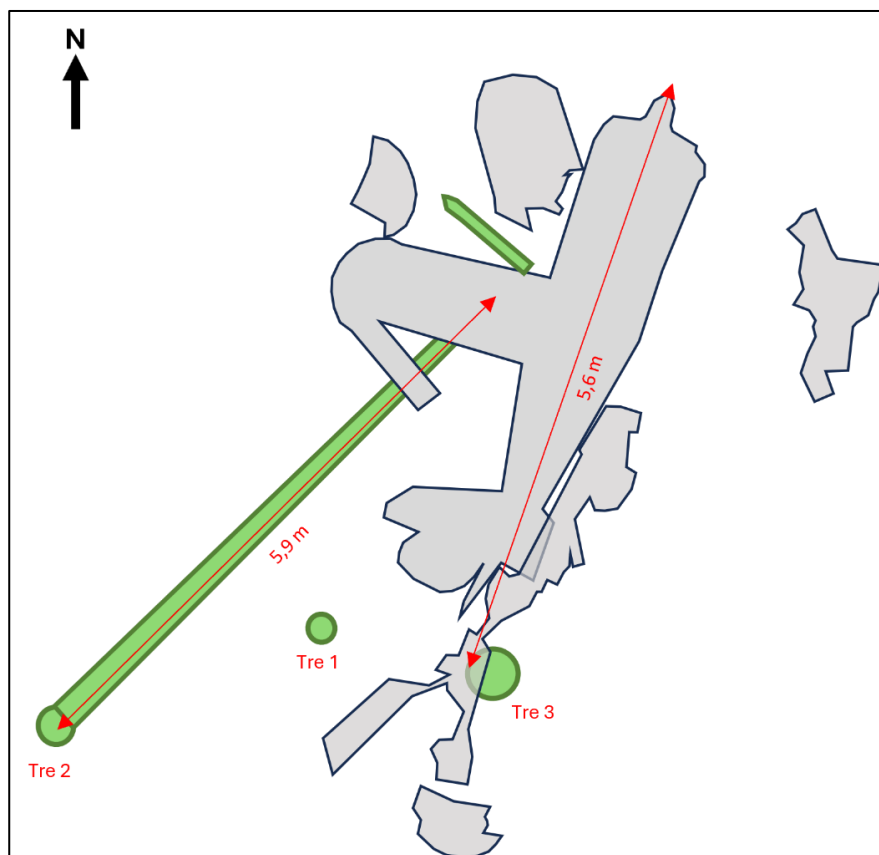
Figur 11: Illustrasjon av fly og trær på havaristedet. Illustrasjon: SHK

Flyet kappet to mindre trær, og lagde skrapemerker og kutt i barken på et større tre. Tre nummer 1 var det minste treet, og var kuttet av i underkant av to meter over bakken (se figur 12). Tre nummer

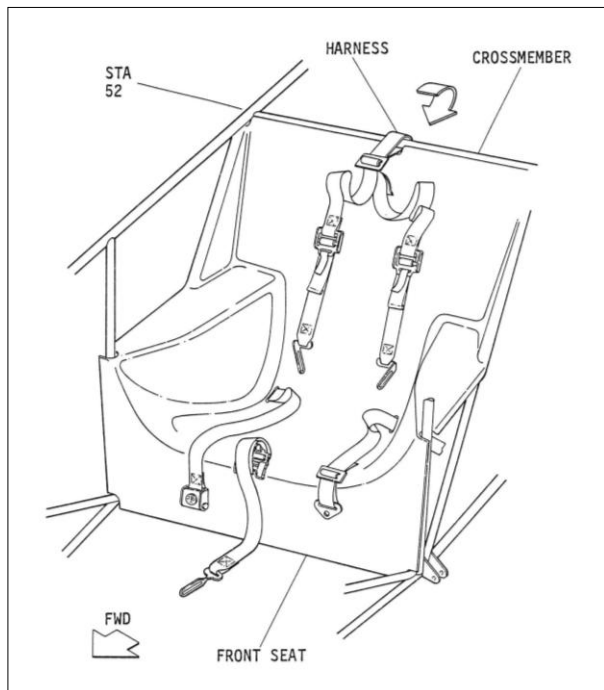
I fremre cockpit ble skulderselen funnet løs, og det var ingen bøy eller skader på tverrstaget selen skulle vært festet til. Over tverrstaget var det festet en brakett som skjulte selve tverrstaget, og som hadde et avlangt hull selen skulle ha vært tredd gjennom (se figur 18). Selen var hel og hadde ingen synlige skader. Ca. 14 cm fra enden av selen var det montert et beltefeste som selen skulle ha vært tredd tilbake gjennom for å låse selen fast til tverrstaget (se figur 20).

Figur 19: Montering av skulderseler i forsete.  
Illustrasjon: Christen Eagle/SHK

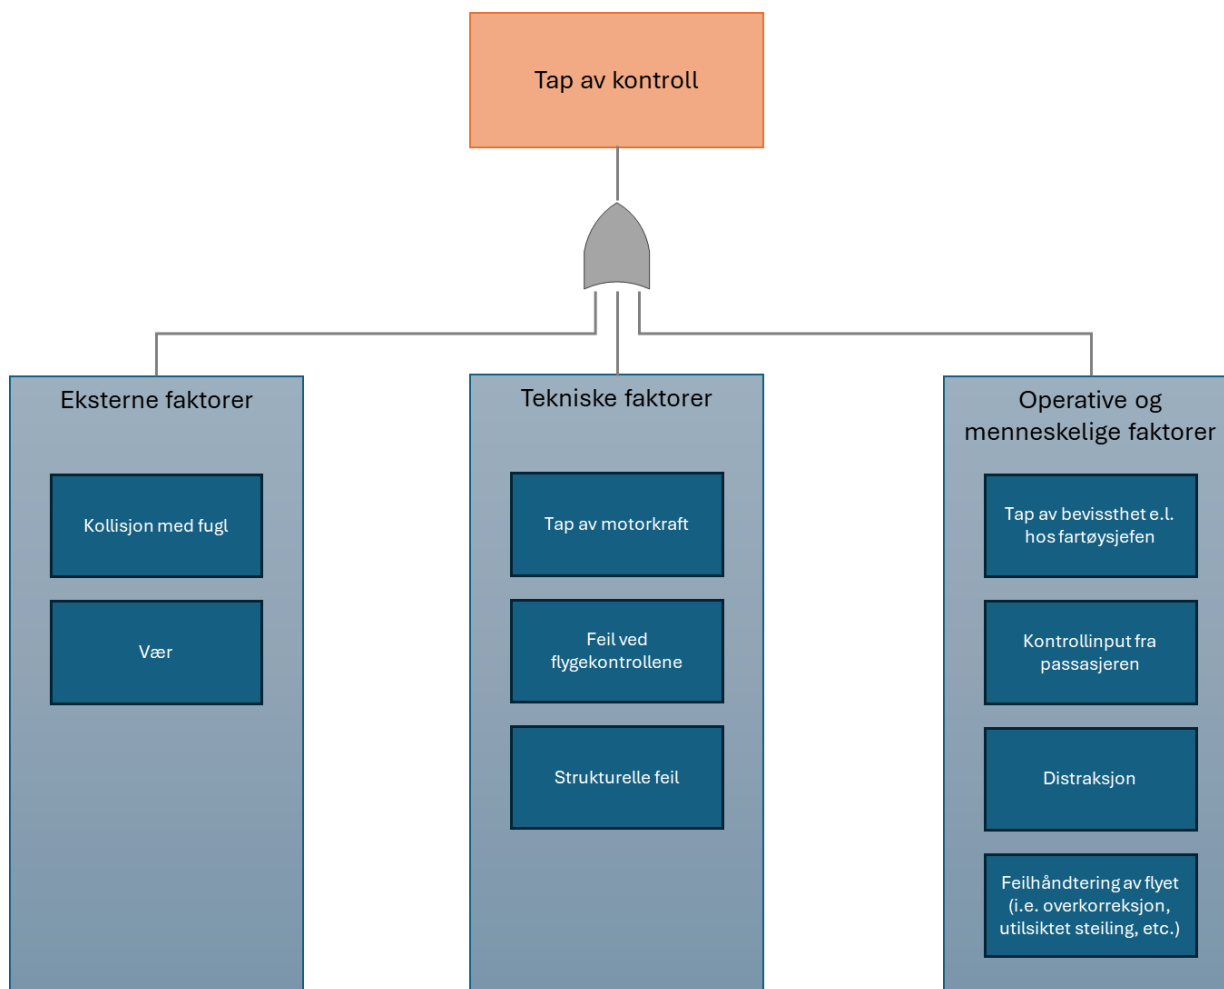
Nedenfor drøftes ulike faktorer som hver for seg eller i kombinasjon kan ha bidratt til tap av kontroll og dermed til havariet. Faktorene som listes under er ikke uttømmende, men er typiske faktorer som bidrar til ulykker med småfly og eksperimentelle fly.

Figur 21: Forenklet feiltre-modell. Mulige scenarioer som kan føre til tap av kontroll. Illustrasjon: SHK
