RAPPORT

Brannbelastning ved boring over innretning i «cantilevermodus»

Proactima AS er av Petroleumstilsynet tildelt et oppdrag med å gjennomføre en studie av hvordan brannbelastning ved boring over innretning i «cantilevermodus» er håndtert i et utvalg feltutbygginger.

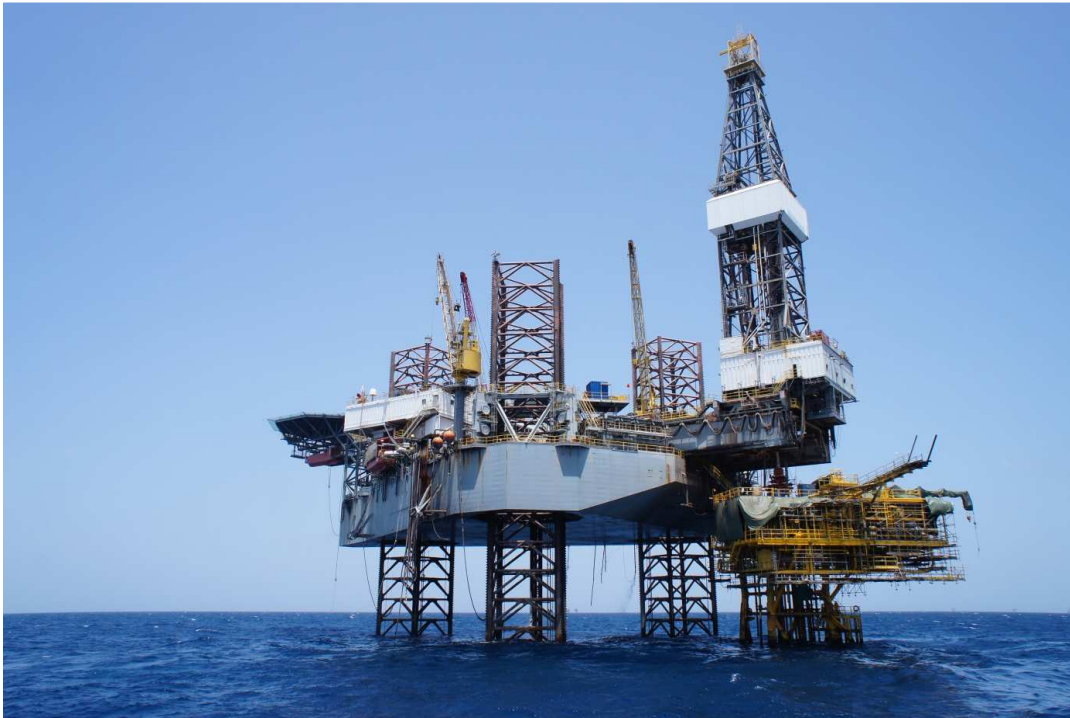
Figur 5-2 Oppjekkbar borerigg over brønnhodeplattform

brønnhodeplattform eller et brønnhodeområde på en fast innretning (se Figur 5-2) må den jekkes opp til en tilstrekkelig høyde til at cantilever kan sliskes («skiddes») inn over den aktuelle brønnen det skal bores på.

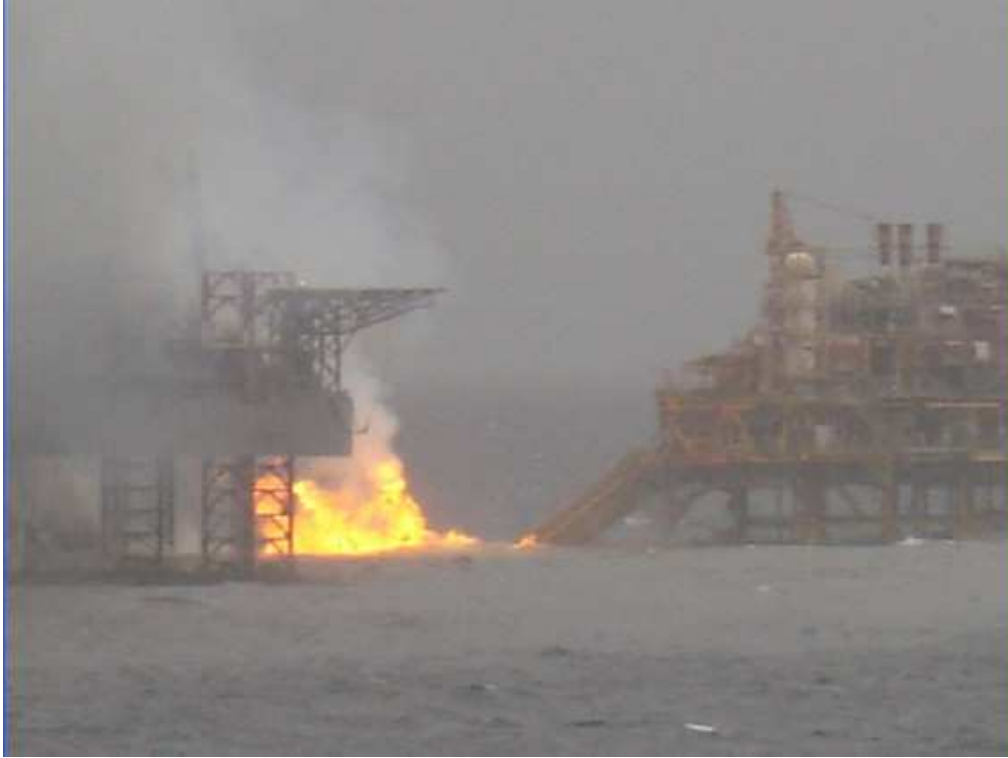
Figur 6-1 Bildet viser jack-up riggen med flammer rundt seg og en kollapset gangbro til en av de andre plattformene på feltet. Etter j-u'ens helidekk å dømme er brannen på motsatt side av cantilever, altså i område hvor boligkvarteret befinner seg.

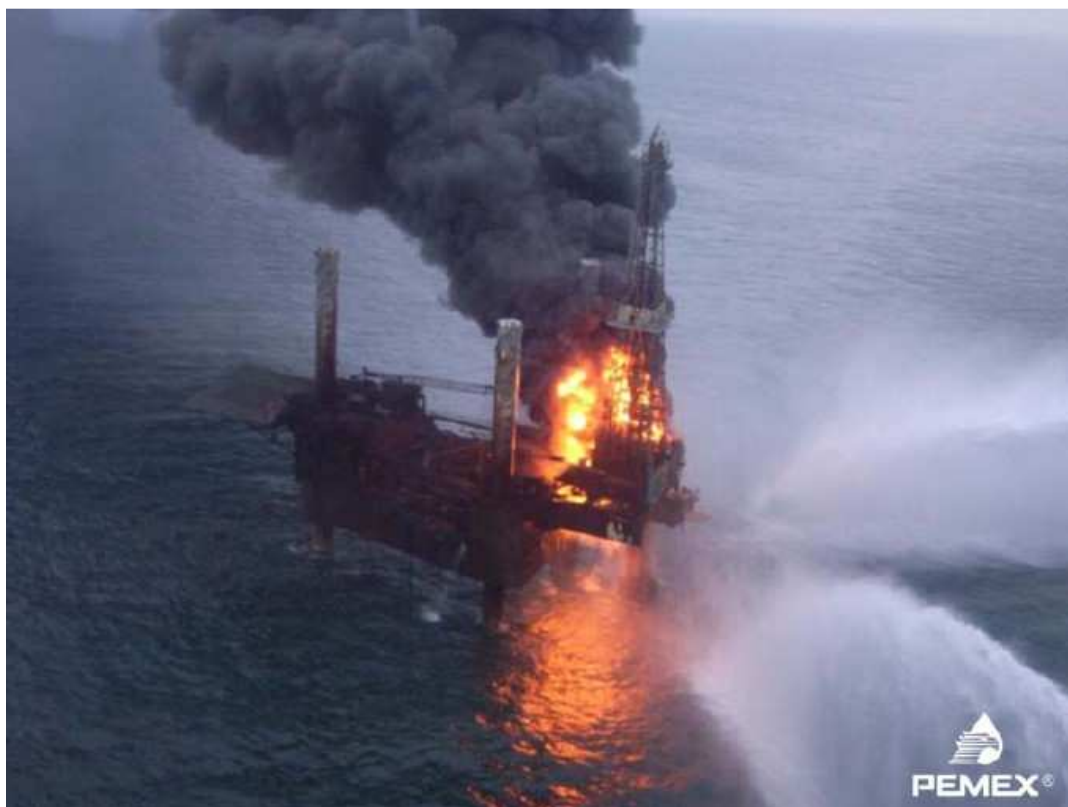
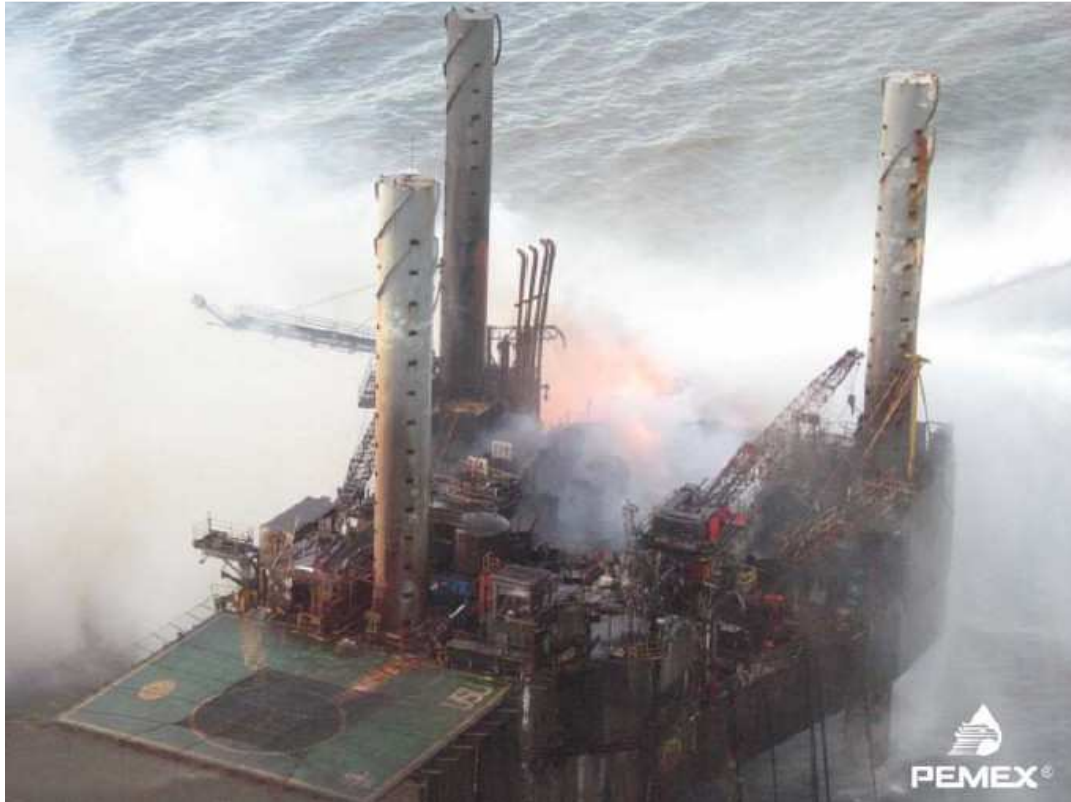
Figur 6-2 Bildene viser den første brannen og riggen etter at cantilever og boretårn har falt ned.

Tre uker senere, den 13. november, oppstod gnistdannelse under arbeidet med å stenge inn brønnene og en større brann oppstod. Denne brannen ble slukket, men det oppstod en ny brann 20. november. Denne brannen var enda kraftigere og gjorde stor skade på Usumacinta-jack-up'en, blant annet ved kollaps av boretårn, stor skade på cantilever og broforbindelse til Kab-101.
