# Vedlikehold av spennarmerte betongbruer

Sluttrapport FoU-prosjektet VESPA

STATENS VEGVESENS RAPPORTER

Nr. 1039

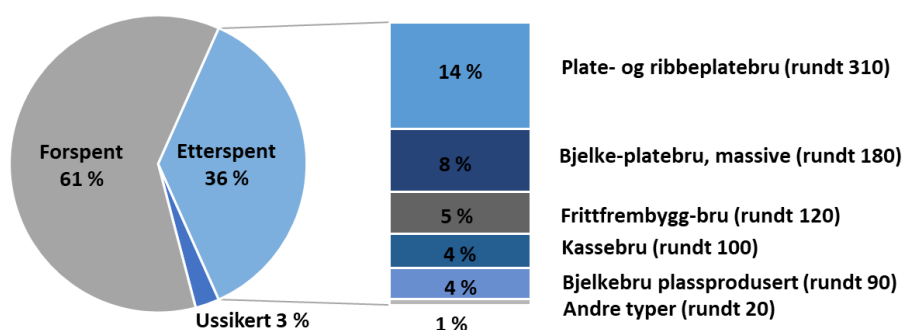
Figur 1 – Spennarmerte bruer i Norge, brutype.

I Norge har vi totalt rundt 18 000 bruer på fylkes- og riksveger, inkludert veg- og gangbruer. Av disse bruene er omtrent 12 200, eller cirka 70%, registrert i BRUTUS med betong som hovedbyggemateriale. Blant betongbruene er rundt 2 300, eller 13%, registrert som spennarmert, både før- og etterspente. En oversikt over forskjellige brutyper med spennarmering er vist i Figur 1. Dataene viser at det er noen flere føroppspente bruer (omtrent 60%) enn etterspente bruer. En stor andel av de spennarmerte bruene ble bygget på 1960- til 1980-tallet.

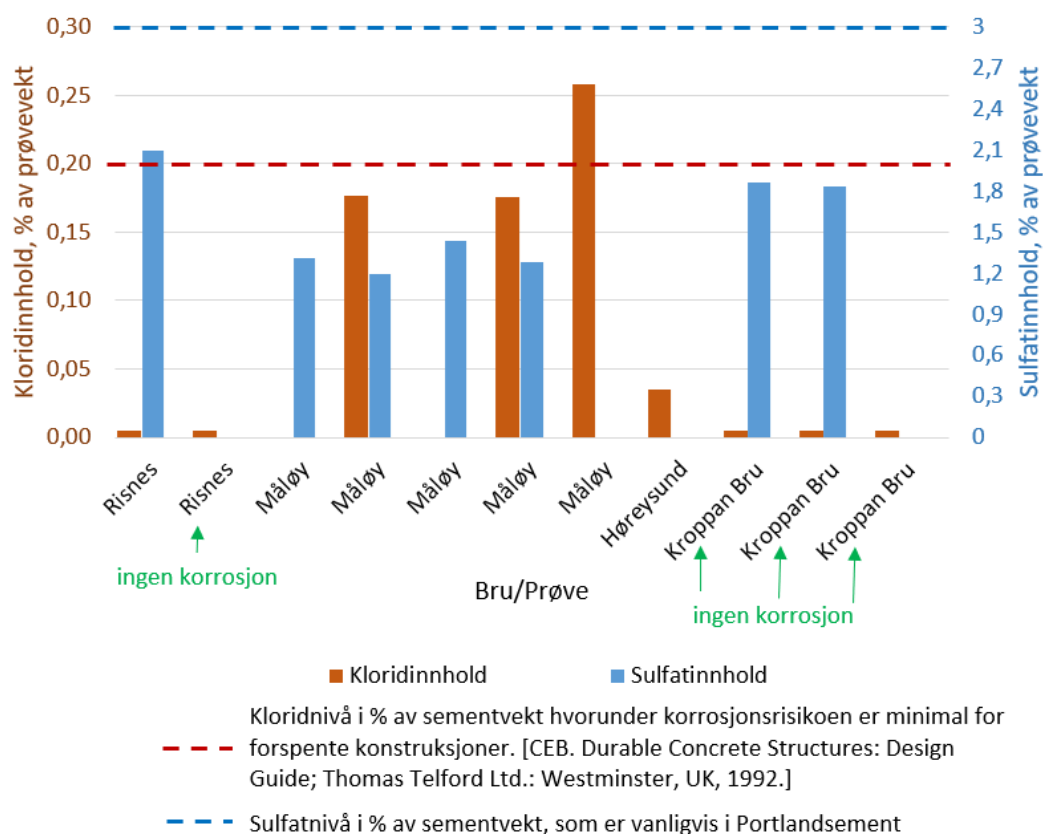
Figur 2 – Klorid og sulfatinnhold i injiseringsmasse av bruer.

Som del av studiene rundt korrosjonsmekanismer for korrosjon av spennstål i kabelkanaler, som allerede ble satt i gang i FoU program Bedre bruvedlikehold, ble det funnet at sammensetningen av injiseringsmassen kan ha en relevans (Statens vegvesen 2022). Derfor ble injiseringsmasse fra fire etterspente bruer analysert for klorid- og sulfatinnhold. Resultater er oppsummert i notatet *Analyse av injiseringsmasse*.

Resultatene er sammenstill i Figur 2. Det kan ses at alle prøver viser lav kloridinnhold som utgjør minimal risiko for korrosjon, som vist med oransje farge i figuren. Samtidig var sulfatinnholdet innenfor normalområdet (blå kolonner, normalområdet er merket med blå linje). Ettersom det ble funnet kraftig spennarmeringskorrosjon ved flere steder ved prøveuttak, må vi anta at andre faktorer eller en kombinasjon av disse er avgjørende for at korrosjon oppstå inne i kabelkanalen.
