2568

NINA Rapport

# Fullskala restaurering av Gausadeltaet

## Hva innebærer det?

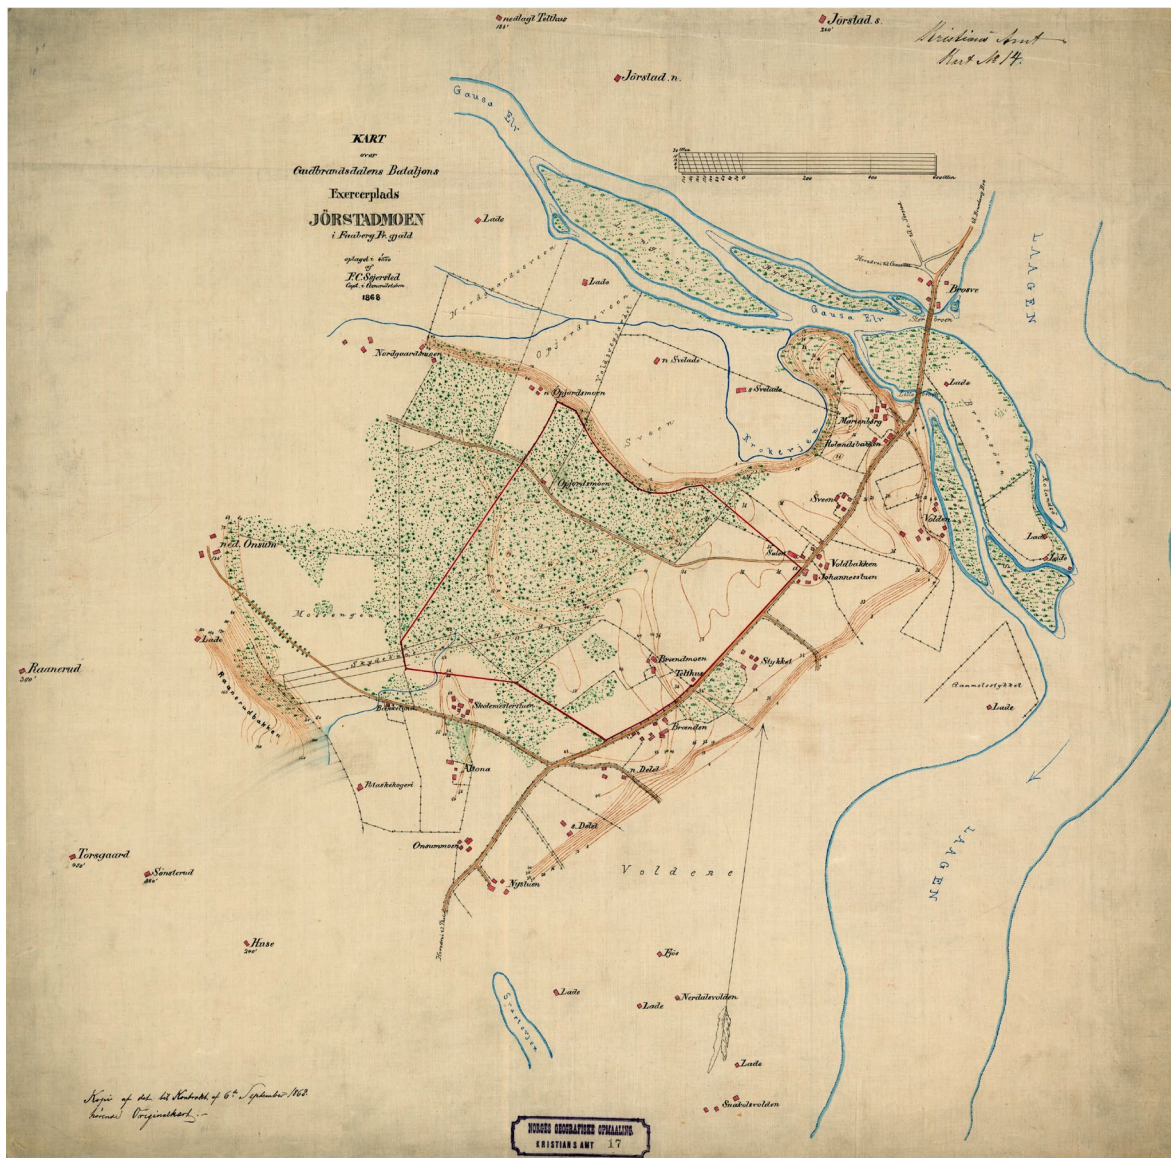
**Figur 5** Kart over Jørstadmoen og nedre deler av Gausa fra 1868 (kilde: Statens kartverk, historiske kart, håndtegnet av kaptein F. C. Sejersted ved Generalstaben på Jørstadmoen).

Elvesletta ved Jørstadmoen, i de nedre delene av Gausa, har vært et viktig landbruksområde i flere hundre år. Et kart fra 1868 over de nedre delene viser at det var dyrket mark og løer på elvesletta, men også et intakt forgreinet elveløp med flere navngitte øyer, bl.a. Langøen og Rydningsøen (Røningsøen) rett oppstrøms Storbroen (i dag kalt «Blåbrua»). Kartet viser at Gausa hadde tre utløp til Lågen, der to av disse var en del av Vesle-Gausa (**figur 5**). Ifølge kartet var Langøen, Rydningsøen og de nordvestre delene av Bronsøen skogkledd (heretter benevnes disse -øya i stedet for -øen), mens den dyrka marka flere steder lå helt inntil Gausa. Flere detaljer om kart og navngitte øyer, veiter m.m. finnes i Grøndahl mfl. (2022).

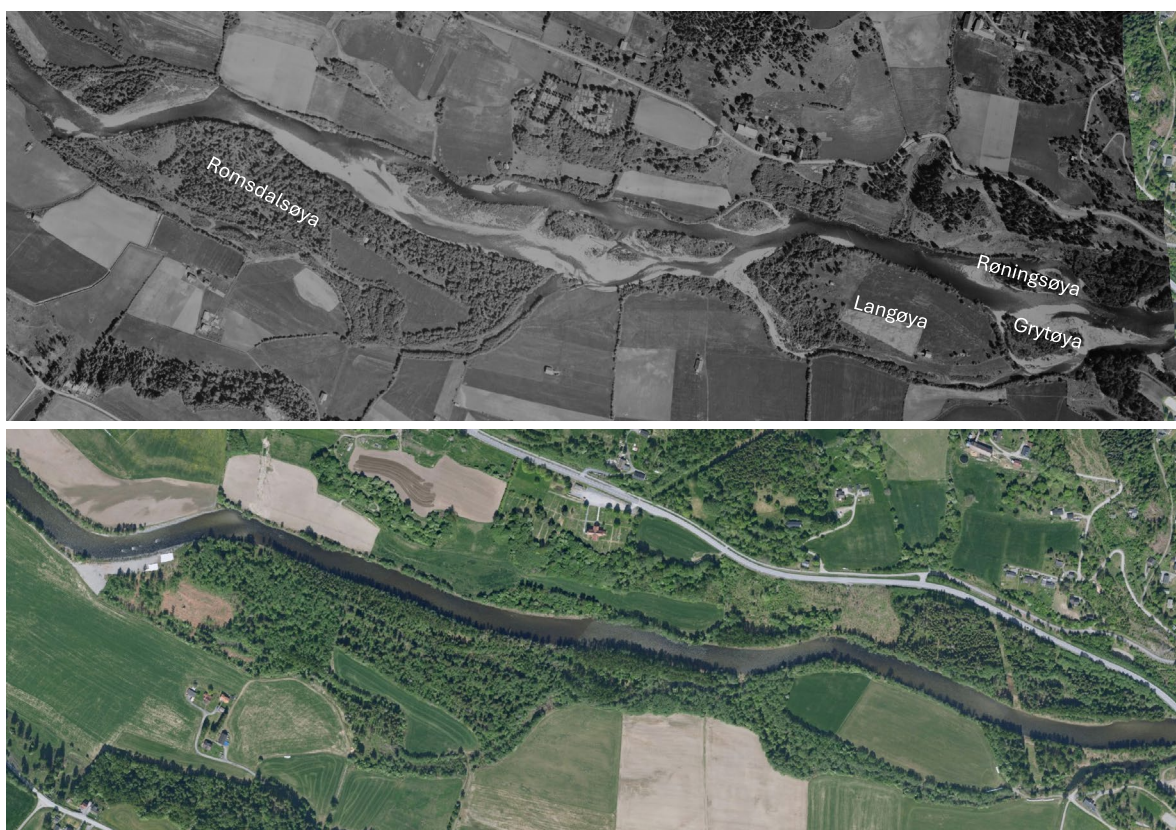
**Figur 6** Flyfoto over nedre deler av Gausa fra 1947 (øverst) og 2023 (nederst). Noen av de navngitte øyene er påført navn. (Kilde: Rektifiserte flybilder fra prosjektene Nittedal-Vinstra 1947 og Lillehammer sentrum 2023 nedlastet fra [www.norgebilder.no](http://www.norgebilder.no) 13.01.2025. Norge digitalt-lisensen gir NINA som Norge digitalt-part bruksrett til datagrunnlaget.)

Det første tilgjengelige flyfotoet fra nedre deler av Gausa er fra 1947, men her er dessverre ikke selve samløpsområdet mellom Gausa og Lågen med. Uansett viser flyfotoet fra 1947 (**figur 6** øverst) at det fortsatt var et intakt deltaområde med øyer, flom-/sideløp og dynamiske grusøyrer på dette tidspunktet. Kontrasten er stor til dagens situasjon hvor hovedløpet er rettet ut, er mindre variert og skogen har etablert seg helt inn til elvekanten (**figur 6**, nederst). I tillegg er det tydelig at i dag er de tidligere flom-/sideløpene i stor grad isolert fra hovedelva, og mer stabile forhold

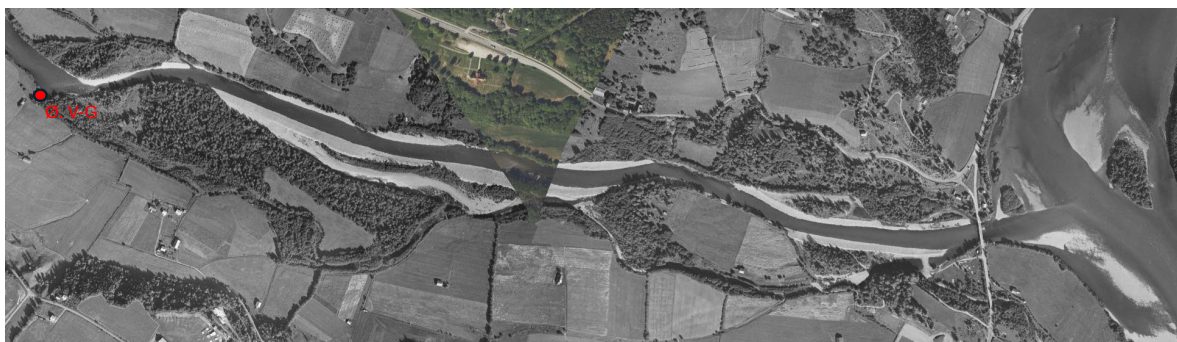
**Figur 8** Flyfoto over nedre deler av Gausa fra 1958. Avstanden fra det tidligere innløpet til Øvre Vesle-Gausa (markert med rød prikk) til Blåbrua er 2050 m målt som midtlinje i hovedløpet. (Kilde: Rektifiserte flybilder fra prosjektet Gjøvik-Otta-Hjerkinn-Grotli 1958 nedlastet fra [www.norgebilder.no](http://www.norgebilder.no) 13.01.2025. Norge digitalt-lisensen gir NINA som Norge digitalt-part bruksrett til datagrunnlaget.)

Omfanget av kanaliseringen som ble gjennomført er godt dokumentert gjennom flyfoto fra 1958 der beltesporene etter bulldoseren flere steder er synlige (**figur 8**). På den 2050 m lange elvestrekningen fra det opprinnelige innløpet til øvre Vesle-Gausa (markert med Ø. V-G. i **figur 8**) til Blåbrua er totalt ca. 2600 m av elvebredden til Gausa på nord- og sørsiden i betydelig grad direkte påvirket av bulldoseringen.

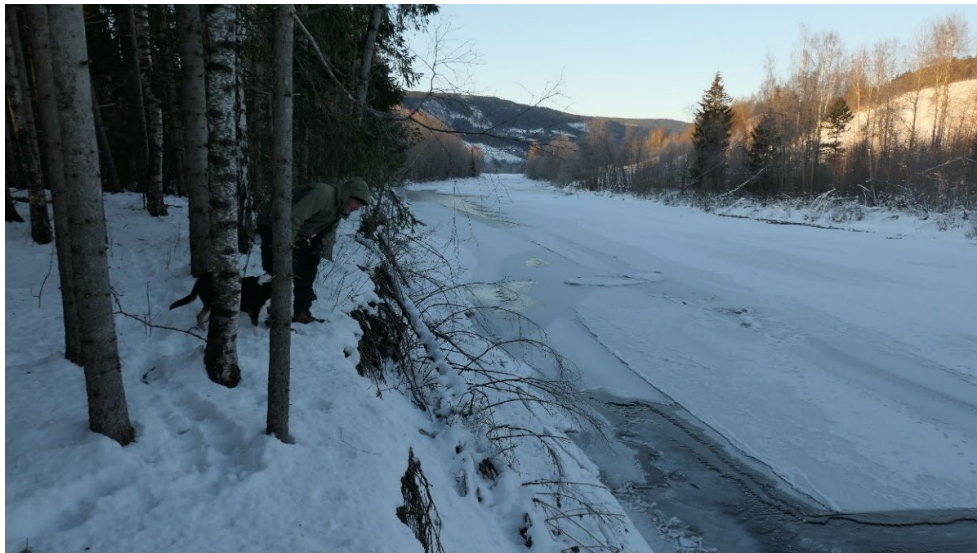
**Figur 9** Økt vannhastighet har ført til betydelig erosjon av vollene som ble anlagt ved kanaliseringen før 1958. Bildet er fra Romsdalsøya vinteren 2022. Foto: Helge Grønlien.

Kanaliseringen førte til at Gausa fikk mindre «rom» og dette førte til at vannhastigheten i hovedløpet økte. Effektene av dette ble trolig forsterket av masseuttak i de nedre delene av Gausa (nedstrøms Blåbrua) og i Lågen (kap. 3.2). Effektene av økt vannhastighet og erosjon ser man tydelig når man går langs Gausa. De engang slake vollene langs hovedløpet som anlagt i forbindelse med kanaliseringen (se **figur 7**, nederst) er i dag sterkt preget av erosjon og går mange steder nær loddrett ned mot elva (**figur 9**).

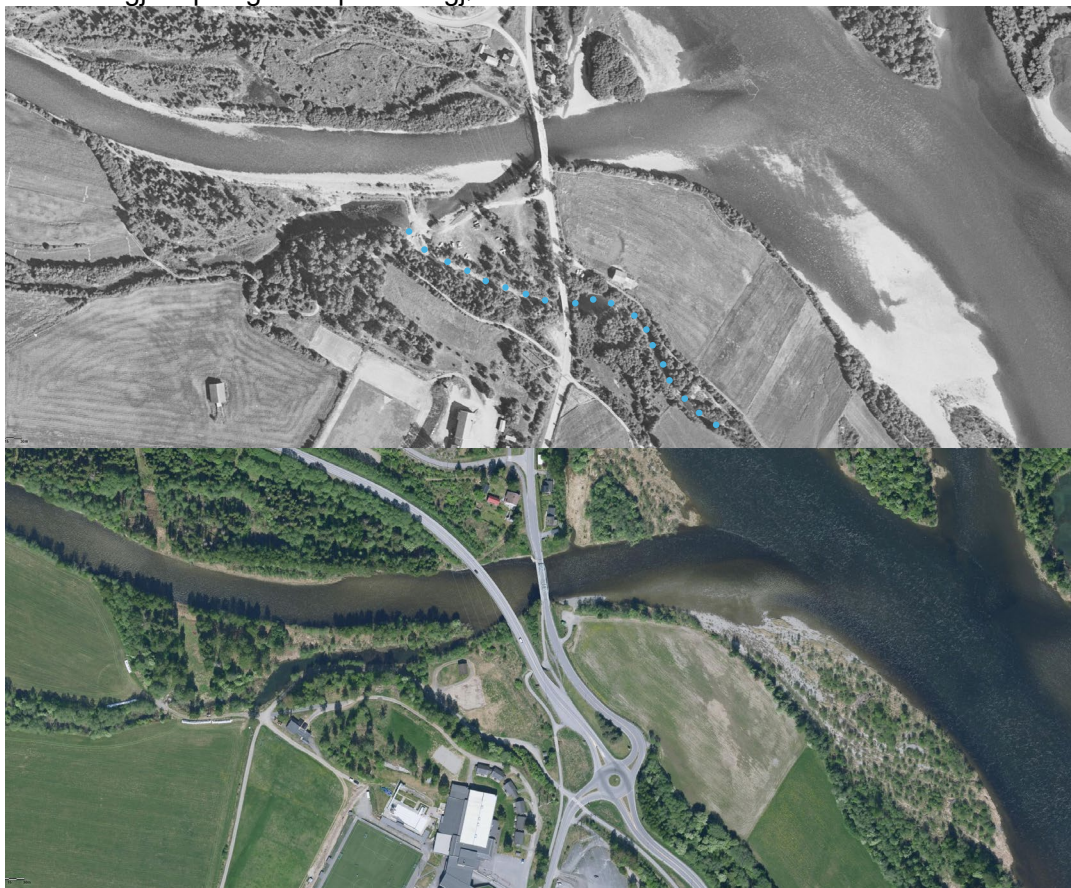
**Figur 11** Flyfoto over samløpsområdet mellom Gausa og Lågen fra 1968 (øverst) og 2023 (nederst) som viser etableringen av Gausdalsarmen og rundkjøringa ved Jorekstad på begynnelsen av 1990-tallet. Løpet til Vesle-Gausa er markert med prikker i de øverste bildet. (Kilde: Retifiserte flybilder fra prosjektene Lillehammer 1968 og Lillehammer sentrum 2023 nedlastet fra [www.norgebilder.no](http://www.norgebilder.no) 13.01.2025. Norge digitalt-lisensen gir NINA som Norge digitalt-part bruksrett til datagrunnlaget.)

Lågen ved de nedre delene av Bronsøya (i dag oppstrøms Sundgårdsbrua). I flomsituasjoner kunne vannføringen og vannhastigheten i nedre Vesle-Gausa være stor, og i situasjoner hvor Lågen var stor var vannhastigheten i Gausa i møte med Lågen nedstrøms Blåbrua lav, mens Vesle-Gausa framstod som ei stor og stri elv. Den viktigste grunnen til dette var høydeforskjellen mellom vannspeilet ved Blåbrua og utløpene til Vesle-Gausa oppstrøms Sundgårdsbrua (Grøn-dahl mfl. 2022). Nedre Vesle-Gausa ble helt stengt da Gausdalsarmen ble bygd på begynnelsen av 1990-tallet (**figur 11**). Det ble riktignok etablert en liten kulvert med ca. 1 meters diameter i rundkjøringa, uten at denne har hatt noen praktisk betydning. Tverrsnittet av den etablerte kulverten var i underkant av 2 % av Vesle-Gausa opprinnelige tverrsnitt. I tillegg ble Vesle-Gausas opprinnelige løp nordvest for rundkjøringa fylt igjen og planert ut (**figur 11**).

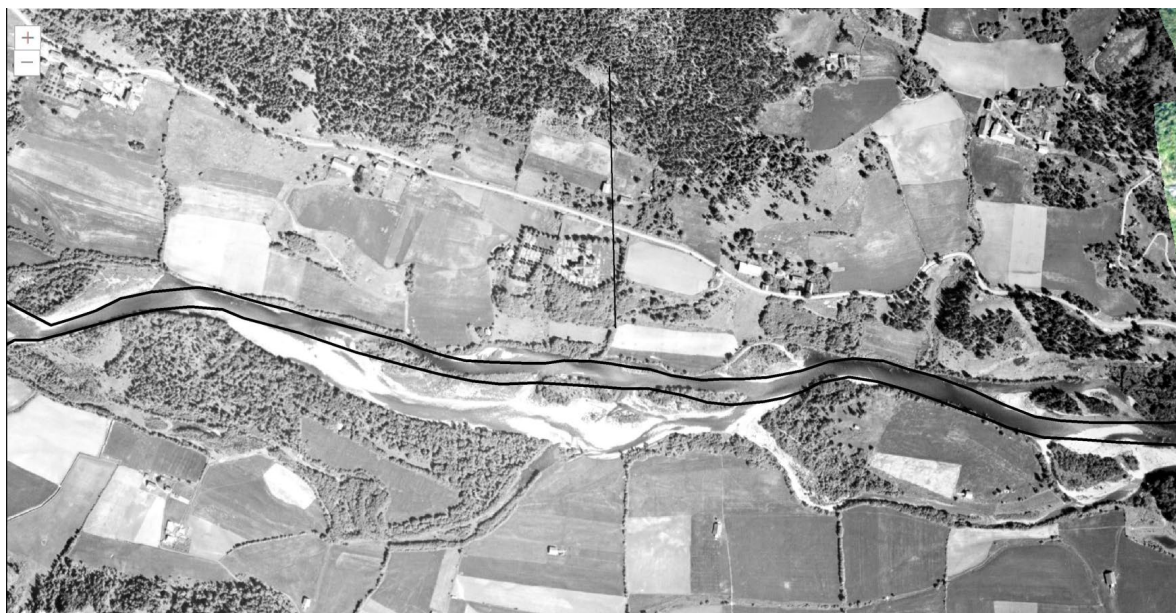
**Figur 12** Flyfoto over nedre deler av Gausa fra 1947 med dagens elveløp markert i svart.

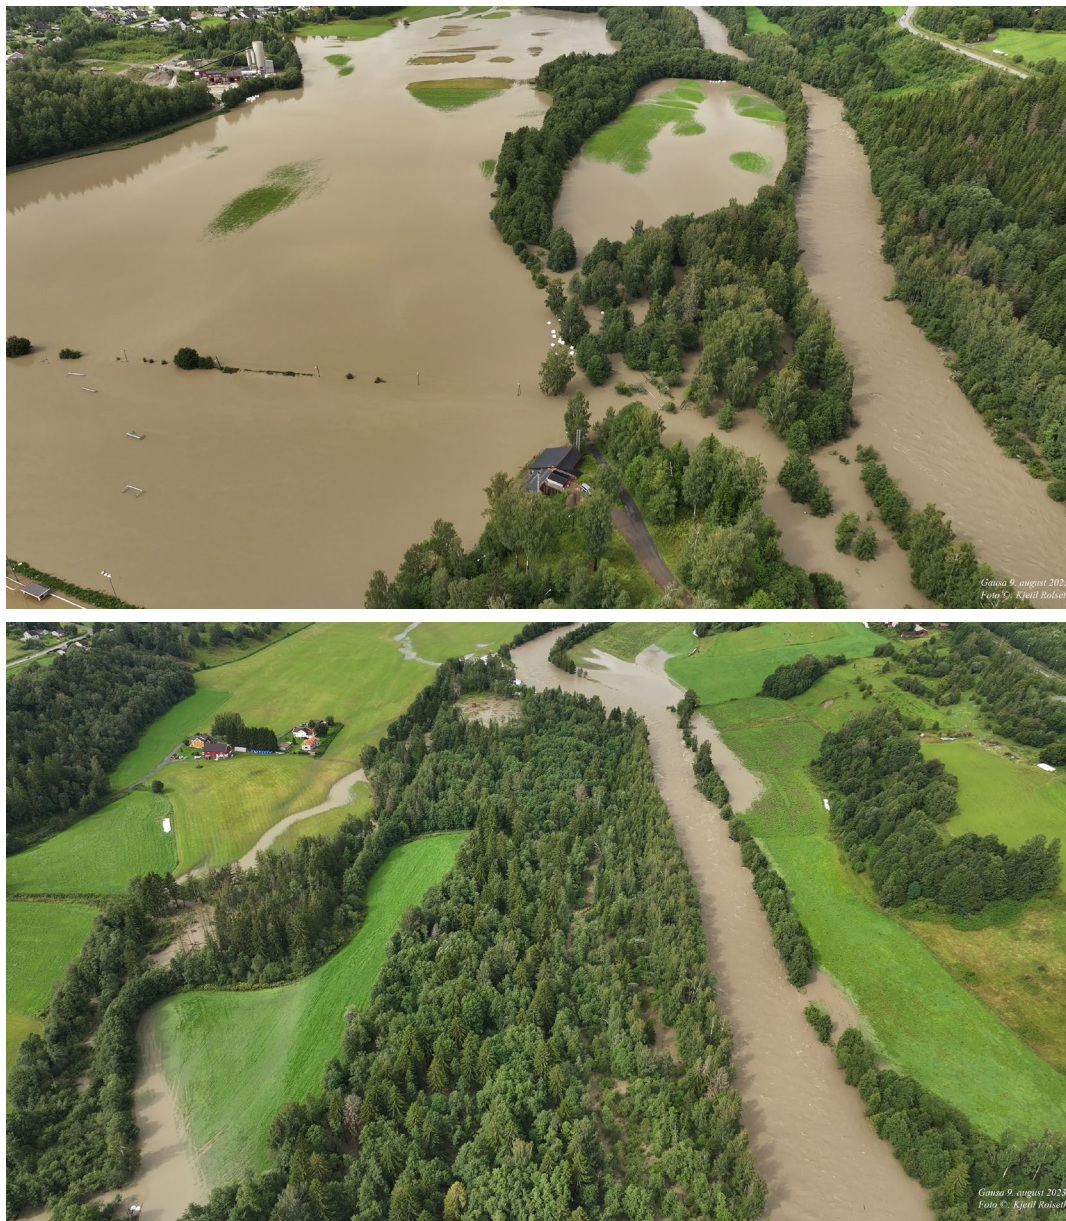
**Figur 13.** Flyfoto av Gausadeltaet ved Jorekstad (øverst) og i de øvre delene ved Hølen/Romsdalsøya (nederst) dagen etter at flommen «Hans» kulminerte den 9. august 2023 (foto: Kjetil Rolseth).

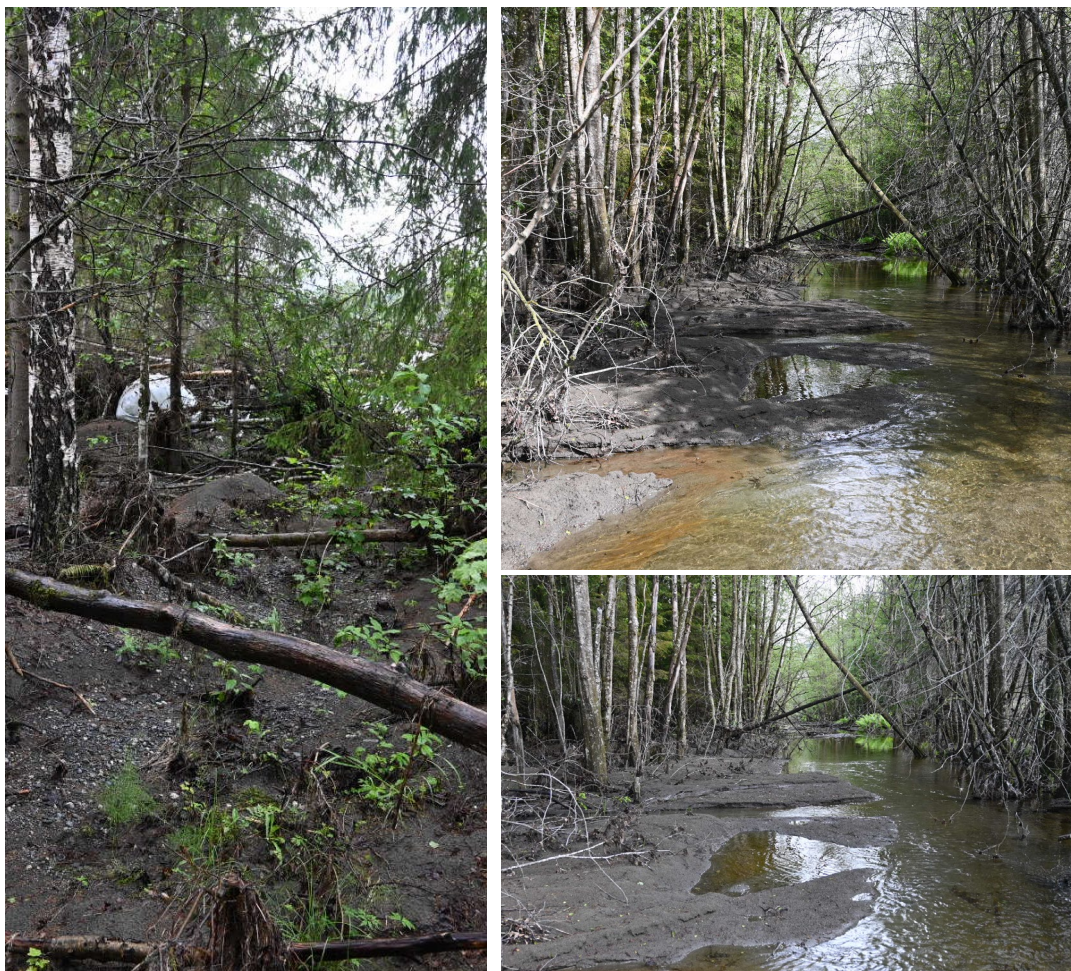
**Figur 14.** Under uværet «Hans» i august 2023 ble flommarkskogen oversvømt. Dette medførte at vannhastigheten raskt ble redusert og store mengder finsedimenter ble lagt igjen langs sideløp og i flommarkskogen. Det ble observert en tydelig gradient med redusert substratstørrelse fra området nærmest hovedelva (bilde til venstre) og lenger inn i flommarkskogen (bildene til høyre). Foto: Jon Museth.

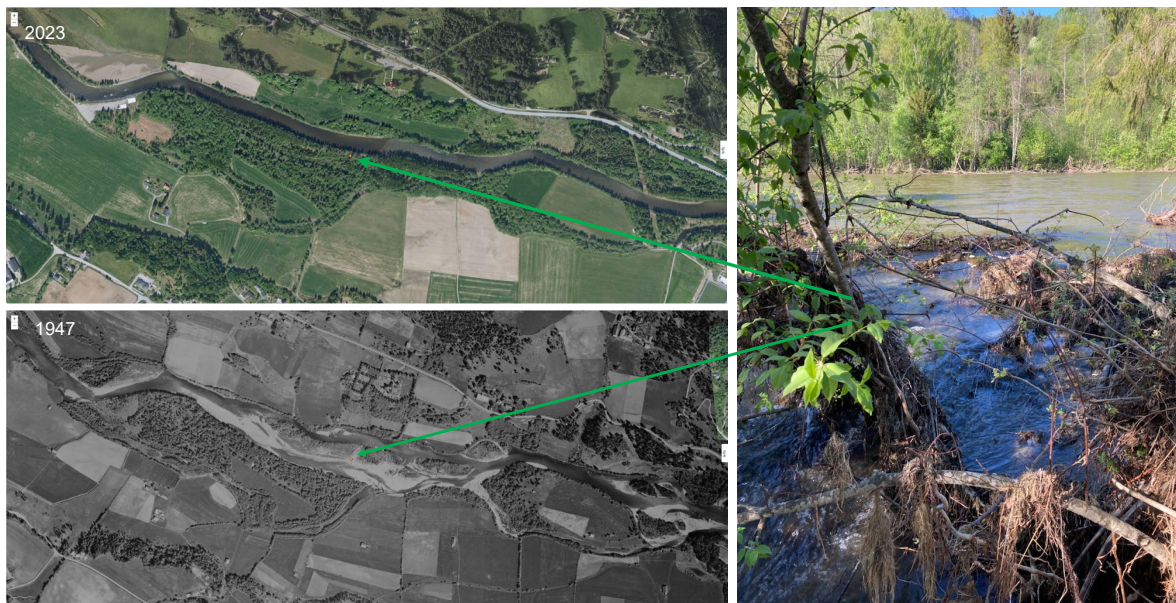
**Figur 18** Under uværet «Hans» i august 2023 oppstod det brudd i vollen som førte til at vann igjen rant inn i et tidligere flom-/sideløp (foto til høyre). Geografisk plassering av «bruddet» er angitt i flyfotoene fra 1947 og 2023 (fotoer til venstre). Legg merket til bruddet skjedde i et område hvor det tidligere var innløp til et flom-/sideløp. Foto til høyre: Knut Marius Myrvold, NINA.

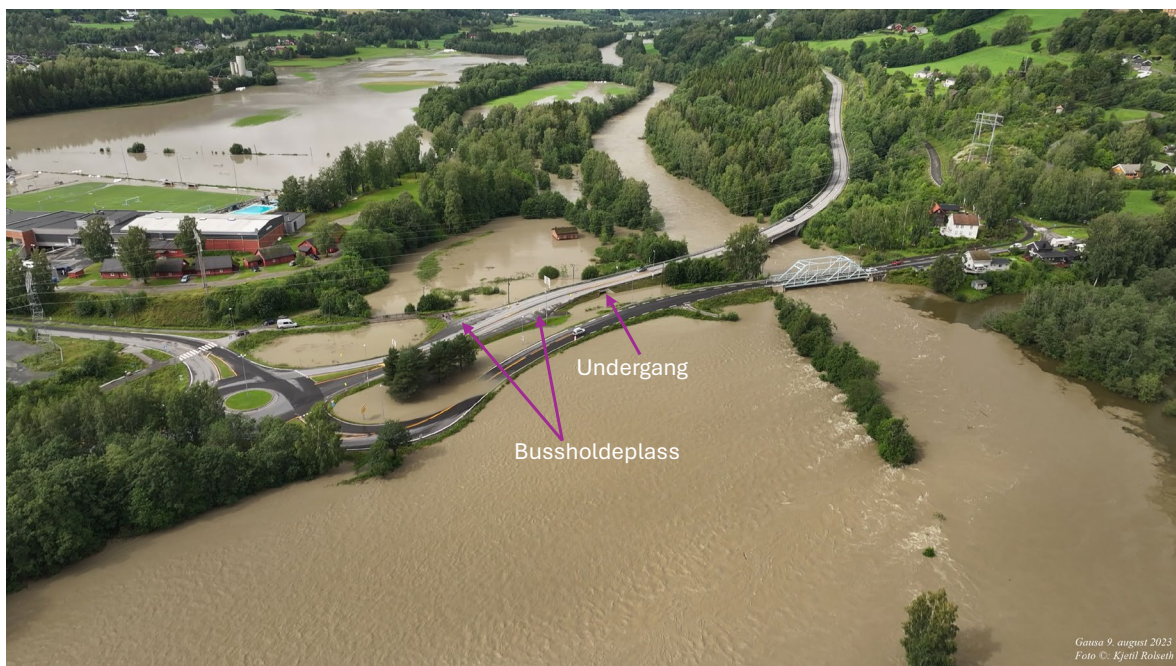
**Figur 19.** De nedre delene av Gausa under en ekstrem flomsituasjon («Hans») i august 2023. I slike situasjoner er det utfordrende med trafikkavviklingen og sikkerheten til gående og syklende. Bussholdeplass og undergang er markert i bildet.

Tidligere hadde Gausa tre løp ut i Lågen, mens situasjonen i dag er at alt vann må passere under de to bruene (**figur 19**). Forløpet ved flomsituasjoner i Gausa avhenger i dag i stor grad av vannstanden i Lågen. Ved en tidlig vårflo i Gausa, mens Lågen er relativt liten, renner vannet raskt under de to bruene. I situasjoner der flo i Gausa oppstår samtidig som Lågen er stor, observeres det en betydelig oppstuvningseffekt oppover i Gausa. Dette gir klare indikasjoner på at en fullskala gjenåpning av Vesle-Gausa med utløp ved Sundgårdsbrua kan ha en betydelig positiv effekt for flomsituasjonen i de nedre delene Gausa, inkludert for dyrket mark og idrettsanlegget på Jorekstad.

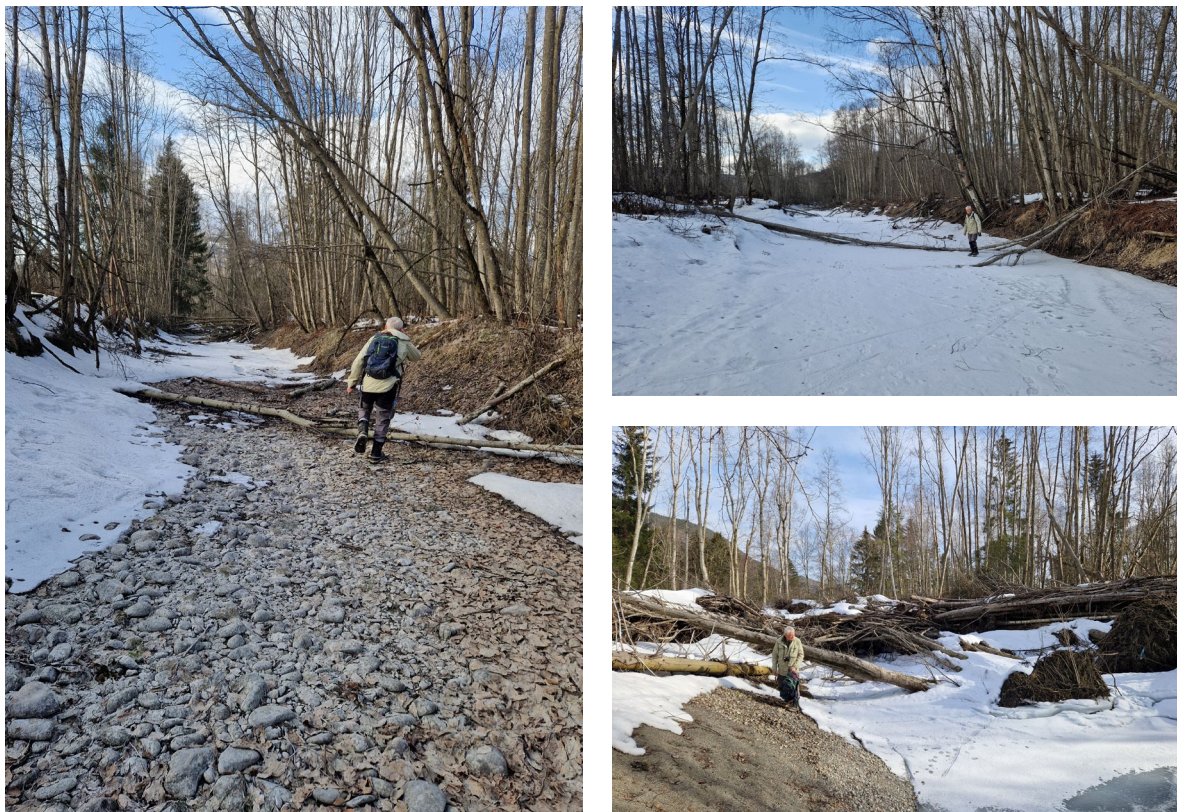
**Figur 20** Vesle-Gausa fra rundkjøringa ved Jorekstad til utløp i Lågen ved Sundgårdsbrua har vært avstengt i ca. 35 år. Ut ifra substratets sammensetning er det tydelig at vannhastigheten stedvis har vært forholdsvis høy (foto til venstre), og elveløpet er flere steder ca. 15 m bredt (foto øverst til høyre). I de nedre delene har de seneste flommene lagt i igjen store «tømmervaser» og stedvis er det avsatt betydelig med sedimenter i det gamle elveløpet (foto nederst til høyre). Foto: Jon Museth

Som nevnt innledningsvis i dette kapittelet vil det trolig oppnås positive økologiske effekter av en forsiktig gjenåpning av Vesle-Gausa ved at man etablerer kulverter ved dagens rundkjøring slik at vann kommer inn i det tidligere løpet til nedre Vesle-Gausa langs Gausdalsarmen, som foreslått av Norconsult (2025). En forsiktig gjenåpning vil trolig ha positive effekter for vårgytende fiskearter, men det er mer usikkert om dette er nok til å restaurere og vedlikeholde elveløpet til Vesle-Gausa og flommarkskogen på Bronsøya. Vi vil derfor anbefale at man benytter anledningen til å vurdere muligheten for en full gjenåpning av Vesle-Gausa og å øke samfunnssikkerheten ved flomsituasjoner. Det er ingen tvil om at nedre Vesle-Gausa tidligere både hadde relativt høy vannhastighet og stor kapasitet til å lede vann ut i Lågen (**figur 20**).

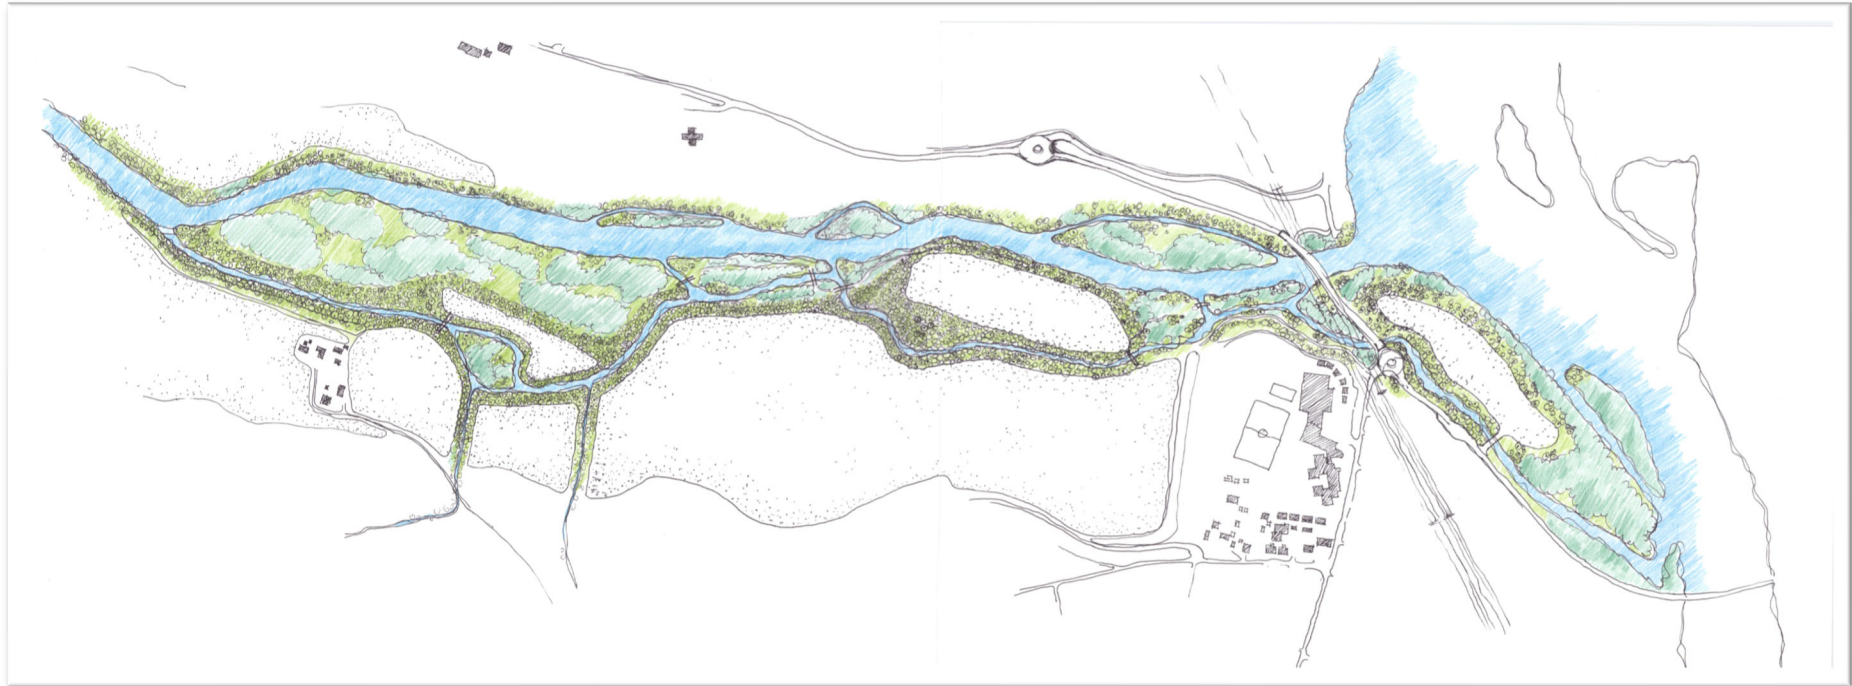
**Figur 21** Skisse over hvordan Gausadeltaet kan framstå etter en fullskala restaurering.

Vi foreslår at muligheten for å fjerne dagens avkjøring til Fåberg (flytte denne til nordsiden av Gausa), rive Blåbrua, utbedre dagens FV255-bru over Gausa og legge til rette for en full gjenåpning av løpet til Vesle-Gausa utredes (**figur 21** og **23**). Med en ÅDT på > 4000 tilhører hoved- og atkomstveger til Gausdalsarmen den høyeste sikkerhetsklassen (V3) i Vegvesenets vegnormaler N200 og N400. Kravet i V3 er bl.a. at veg/bru skal tåle en 200-års flom med sikkerhets- og klimapåslag, pluss 0,5 m fribord fra undersiden av bru. Vi mener det er klare indikasjoner på at dagens vegløsning ikke oppfyller disse kravene og er utdatert.

Påfølgende presenteres noen skisser for hvordan Gausadeltaet kan framstå etter en fullskala restaurering. **Figur 21** viser oversiktskisse for hele området. Lysegrønne områder er elvenære områder der voller er tenkt fjernet og hvor det legges opp til at elvenaturen skal få rom til å utvikle seg naturlig, slik at det bl.a. kan etableres flommarkvegetasjon i tidlige suksesjonsfaser og dynamiske grusøyrer. Mørkere grønne områder representerer områder med intakte og bredere kantsoner og etablert flommarkskog, bl.a. for å sikre dyrket mark mot erosjonsskader.

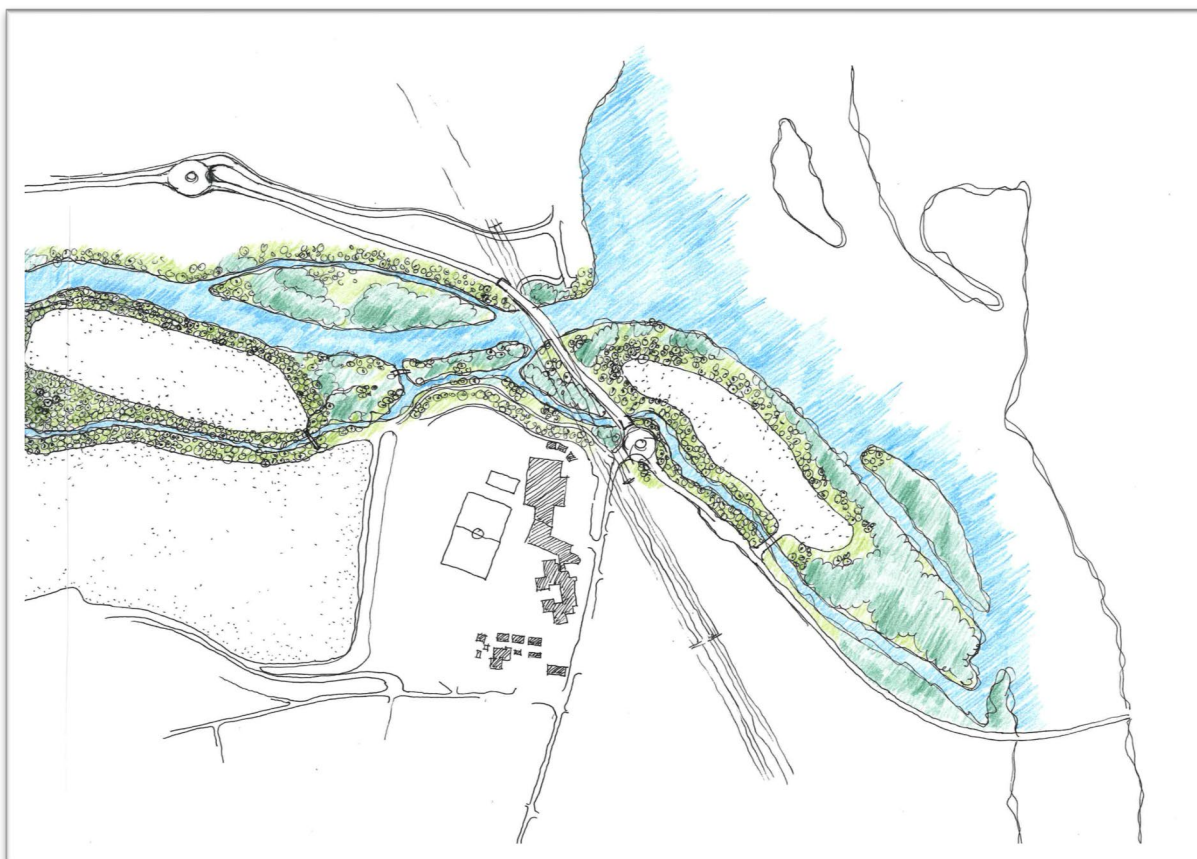
**Figur 23** Skisse over hvordan nedre deler av Gausadeltaet kan framstå etter en fullskala restaurering.

**Figur 23** viser hvordan de nedre delene av Gausadeltaet kan framstå etter restaurering. Her foreslås skissemessige omfattende tiltak for å gjenskape et mer naturlig deltaområde og å gjøre området mer robust i forbindelse med flomhendelser. Det legges spesielt vekt på å øke trafiksikkerheten til gående og syklende. Tiltakene innebærer ombygging av dagens bru til Gausdal ved at denne forlenges og får integrert fotgjengerfelt, flytting av avkjørselen til Fåberg til nordsiden av Gausa, fjerning av Blåbrua og flytting av bussholdeplassen til sør for dagens rundkjøring. Dette bidrar til at en full gjenåpning av nedre Vesle-Gausa blir enklere.
