# Temaanalyse av sykkel- og fotgjengerulykker

Ulykker i forbindelse med systemskifter og arbeid på og ved vei

2142/2026

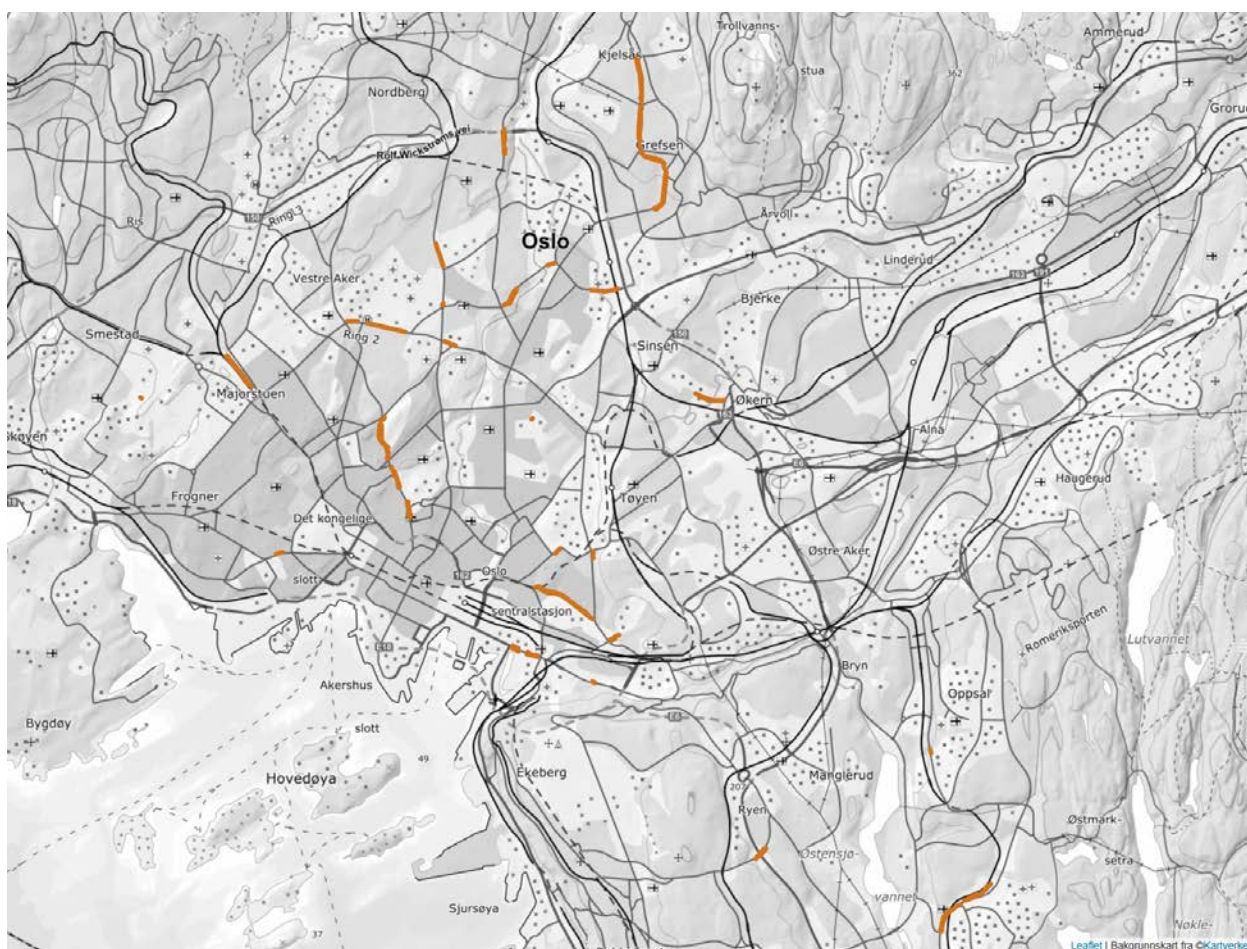
Figur 3.3: Strekninger i Oslo med opphøyd sykkelfelt indikert med oransje farge. Kilde: Oslo Bymiljøetat.

Informasjon om hvor det er opphøyde sykkelfelt i Oslo, er trukket ut fra Oslo kommunes oversikt over sykkelanlegg i byen høsten 2025. Strekningene dette gjelder, er vist i figur 3.3.

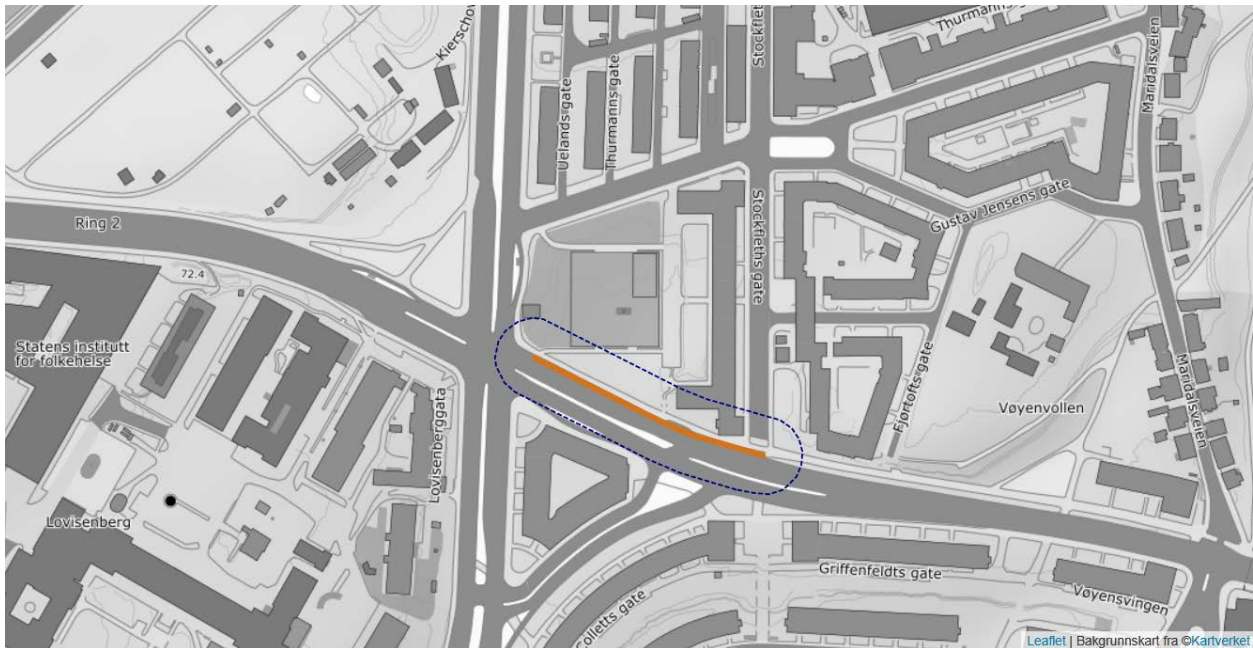
Figur 3.4: Opphøyd sykkelfelt på Ring 2 i Oslo, med 20 m buffersone.

Den forholdsvis vide buffersonen på 20 m er satt fordi stedfestingen av ulykkespunktene kan være upresis, og en bred buffersone reduserer mulighetene for at vi går glipp av relevante ulykker. Innenfor buffersonen var det totalt stedfestet 23 ulykker. Å øke buffersonen til 30 meter ville ført til inklusjonen av ytterligere 2 ulykker, men disse viste seg å ikke være knyttet til det opphøyde sykkelfeltet.

På samme måte som for opphør av sykkelfelt (avsnitt 3.1) har vi for hver strekning laget en buffersone på 20 meter og trukket ut alle ulykker som faller innenfor denne sonen. Figur 3.4 illustrerer en buffersone på 20 meter rundt et opphøyd sykkelfelt på Ring 2 i Oslo.

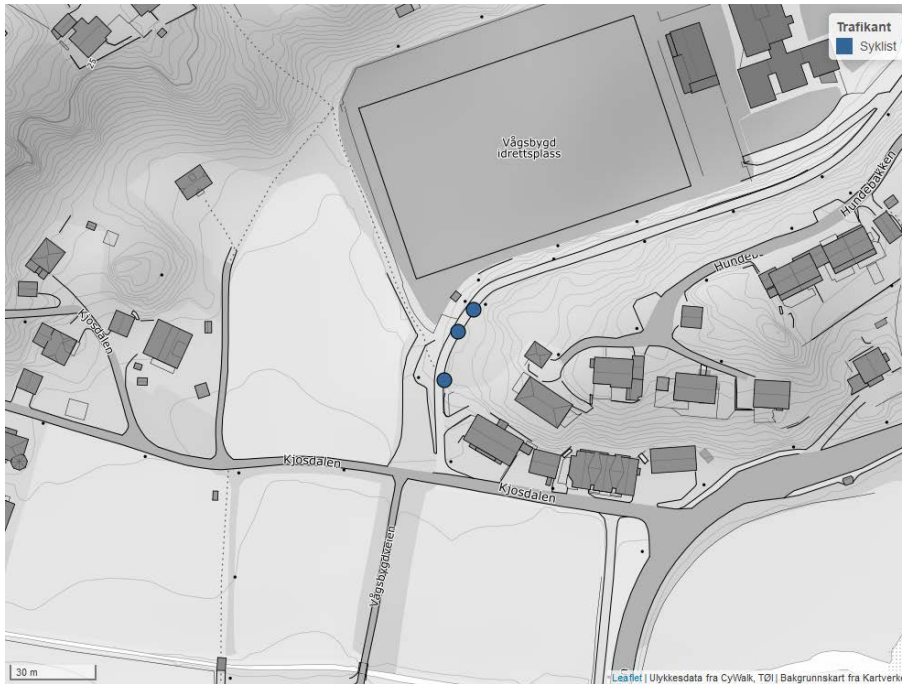
Figur V2.1: Det er registrert tre eneulykker på sykkel ved Vågsbygd idrettsplass høsten 2025. Bakgrunnskart: © Kartverket.

På en gang- og sykkelvei ved Vågsbygd idrettsplass i Kristiansand kommune er det registrert tre eneulykker på sykkel høsten 2025. De registrerte ulykkene vises på kartet i Figur V2.1.

De tre ulykkene har skjedd i september og oktober, med 18 dagers mellomrom. Én av ulykkene skjedde midt på dagen da det var lyst. De to andre skjedde henholdsvis sent på kvelden og om natten. I begge disse tilfellene var det mørkt, én respondent sier at det var belysning på stedet og den andre at det ikke var belysning. Alle tre syklister beskriver at de har syklet inn i en kabel eller hump og fått en bråbrems:

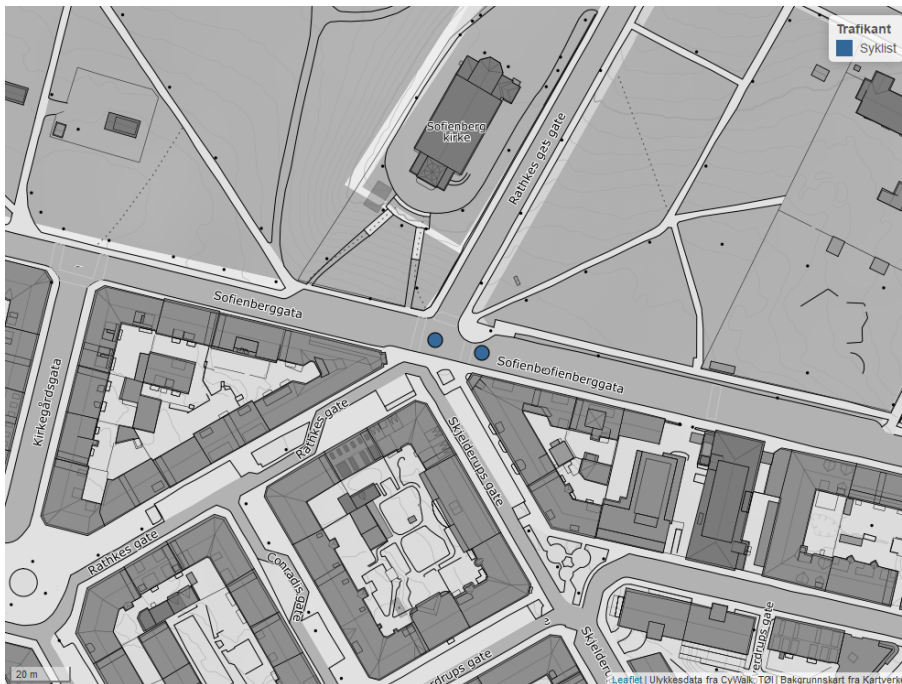
Figur V2.2: Det er registrert to eneulykker på sykkel i Sofienberggata høsten 2025. Bakgrunnskart: © Kartverket.

I Sofienberggata i Oslo, ved Sofienberg kirke, er det registrert to eneulykker på sykkel høsten 2025 (se Figur V2.2).

Syklistene beskriver begge at de har sklidd på en metallplate i veien:

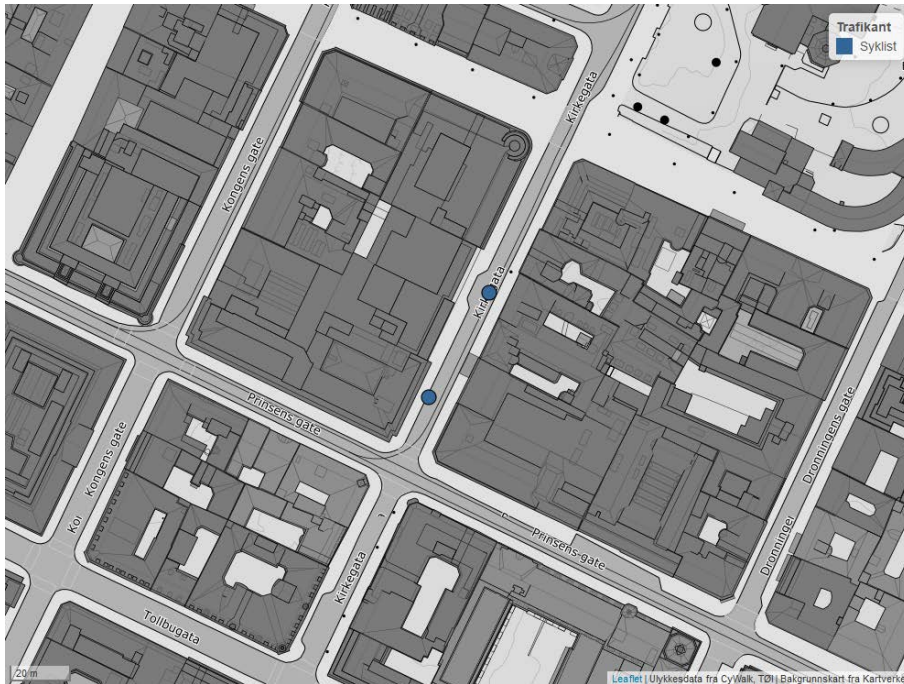
Figur V2.6: To ulykker på sykkel i Kirkegata, Oslo. Begge skjedde sommeren 2024. Bakgrunnskart: © Kartverket.

I Kirkegata i Oslo sentrum er det registrert to sykkelulykker knyttet til arbeid på og ved vei. Ulykkene skjedde i juni/juli 2024, med én ukes mellomrom (se Figur V2.6).

Blant veiarbeidsulykkene er det registrert én eneulykke, og én unnamanøver for bilist i Kirkegata. Eneulykken skjedde om morgenen da det var lyst, unnamanøveren om kvelden da det var mørkt, men gatebelysning. Begge syklistene omtaler at hjul som havnet trikkeskinnene var utløsende faktor for ulykken:

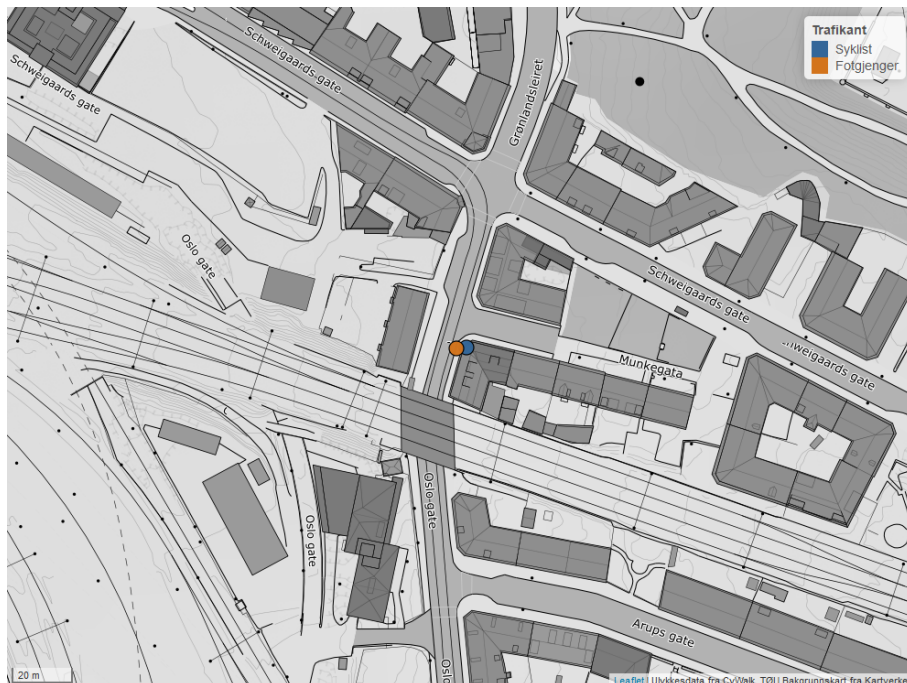
Figur V2.7: To eneulykker i Oslo gate med syklist og fotgjenger i hhv. august 2024 og august 2025. Bakgrunnskart: © Kartverket.

Det er registrert to ulykker i Oslo gate knyttet til arbeid på og ved vei. De er begge eneulykker og skjedde i august måned, midt på dagen, men én skjedde i 2024 og én i 2025. Det var en syklist og en fotgjenger som ble skadet og har registrert hver sin ulykke (Figur V2.7).

Fotgjengeren beskriver å ha snublet i en kant på fortauet, men det fremkommer ikke hvordan veiarbeid har medvirket, annet enn at denne faktoren ble valgt på flervalgsspørsmålet<sup>25</sup>.

Fortauet var sperret slik at syklisten måtte ut i veien og krysse trikkeskinner. Personen har svart både trikkeskinner og sprekker/ujevnheter på spørsmålet: «Skjedde ulykken fordi du kjørte på eller i noe av følgende?»

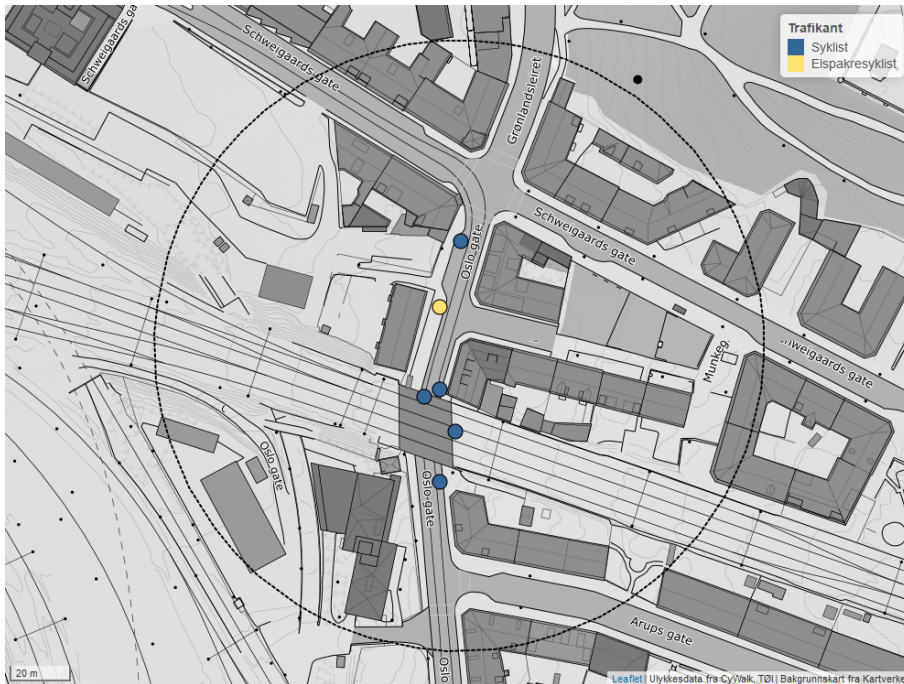
Figur V2.8: Ulykker registrert i Oslo gate, innenfor det definerte området, og der veiarbeid ikke er nevnt. Bakgrunnskart: © Kartverket.

I Oslo gate er det registrert flere ulykker: Innen en radius på 100 meter fra de to veiarbeidsulykkene er det registrert ytterligere seks ulykker, fem med sykkel og én med elsparkesykkel (Figur V2.8).

Tre av ulykkene er eneulykker som respondentene har knyttet til trikkeskinnene/underlaget («Krysset glatt trikkeskinne»; «Skulle krysse våte trikkeskinner og forhjulet skled»).

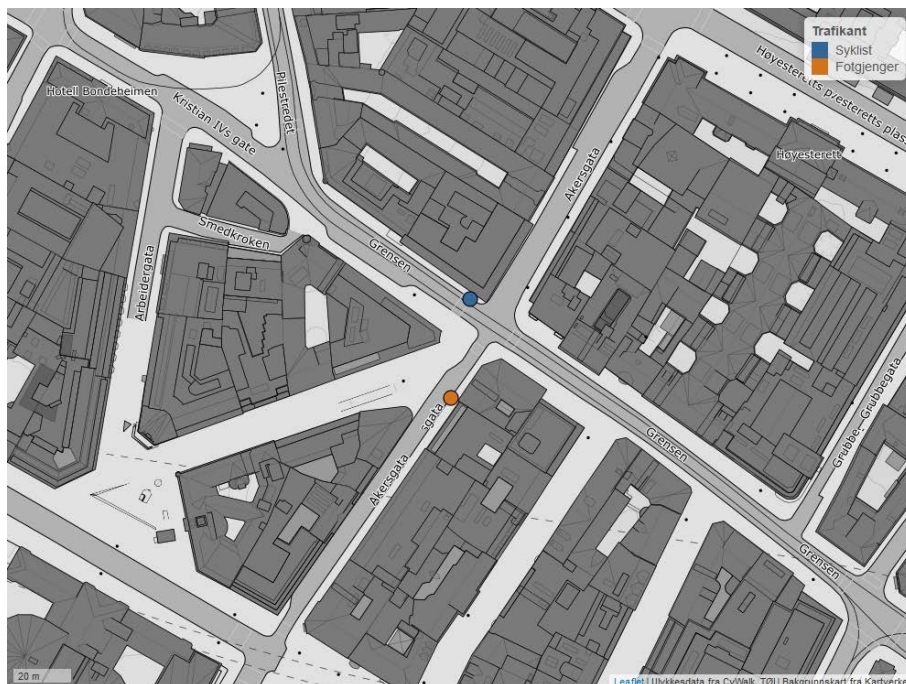
Figur V2.9: En eneulykke i Akersgata (vår 2025) og unnamanøver i grensen (sommer 2024). Bakgrunnskart: © Kartverket.

Det har skjedd to ulykker knyttet til arbeid på og ved vei i et område ved Akersgata/Grensen. Den ene er med fotgjenger, den andre med en syklist. Ulykkene har skjedd på ulikt tidspunkt og de er heller ikke i samme gate (Figur V2.9).

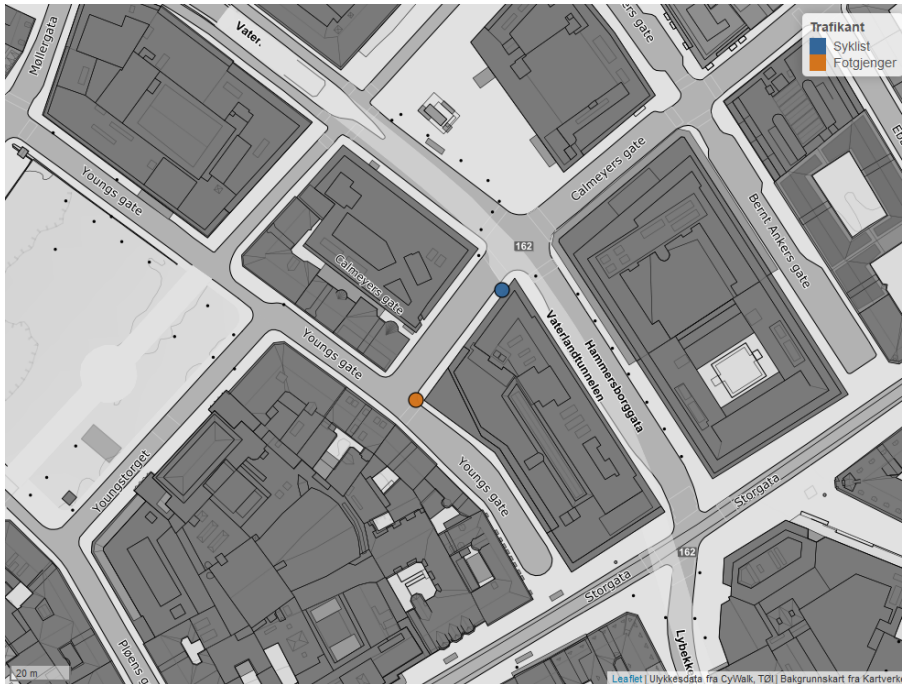
Figur V2.10: To eneulykker i Calmeyers gate, begge i oktober 2024, én på sykkel og én til fots. Bakgrunnskart: © Kartverket.

I Calmeyers gate i Oslo ble det registrert to eneulykker i oktober 2024. De to skadede trafikantene var til fots og på sykkel. Ulykkene vises på kartet i Figur V2.10.

Syklisten falt over et stillas i forbindelse med å skulle stoppe sykkel:
