**Teknisk-historisk  
dokumentasjonsrapport  
MS «Lindenes»  
Med fokus på perioden 1950-67**

**Rapport nr. 12-21**

Teknisk-historisk dokumentasjonsrapport (THD)

Hardanger Fartøyvernssenter rapport nr. 12-21

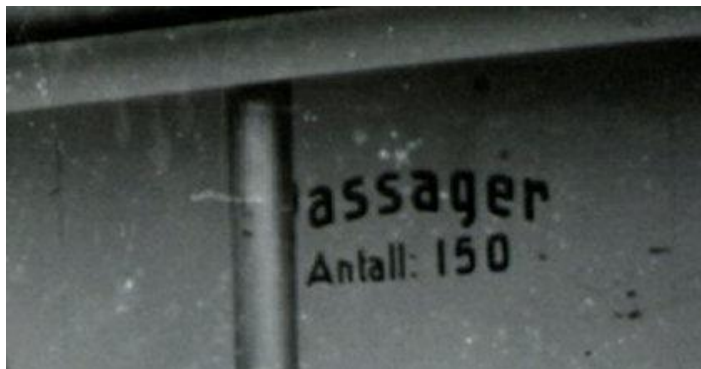
figur 5: Sertifisert passasjerantall 1946. (Utsnitt av (figur 131).

følgende informasjon i tydelig sort blekk: «150 pass på indre Hardangerfjorden mellom Odda – Eitrheim – Tyssedal». Farvannet er det samme som MS «Lindenes» ble planlagt bygget for (vedlegg 4), mens passasjerantallet kan sees i bakgrunnen av et av bildene fra Odda Ungdomslags tur til Trondheim i 1946 (figur 5).

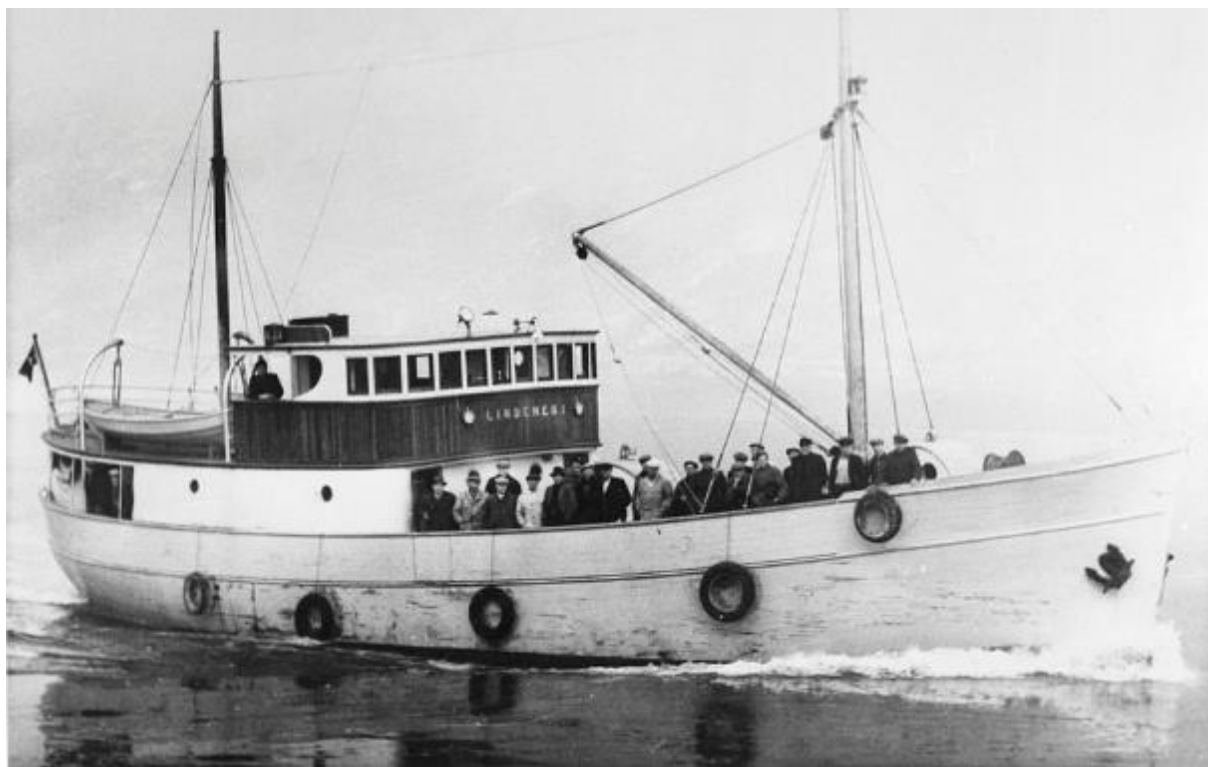
figur 6: LLBU "Lindenes I". Ca. 1944-50.

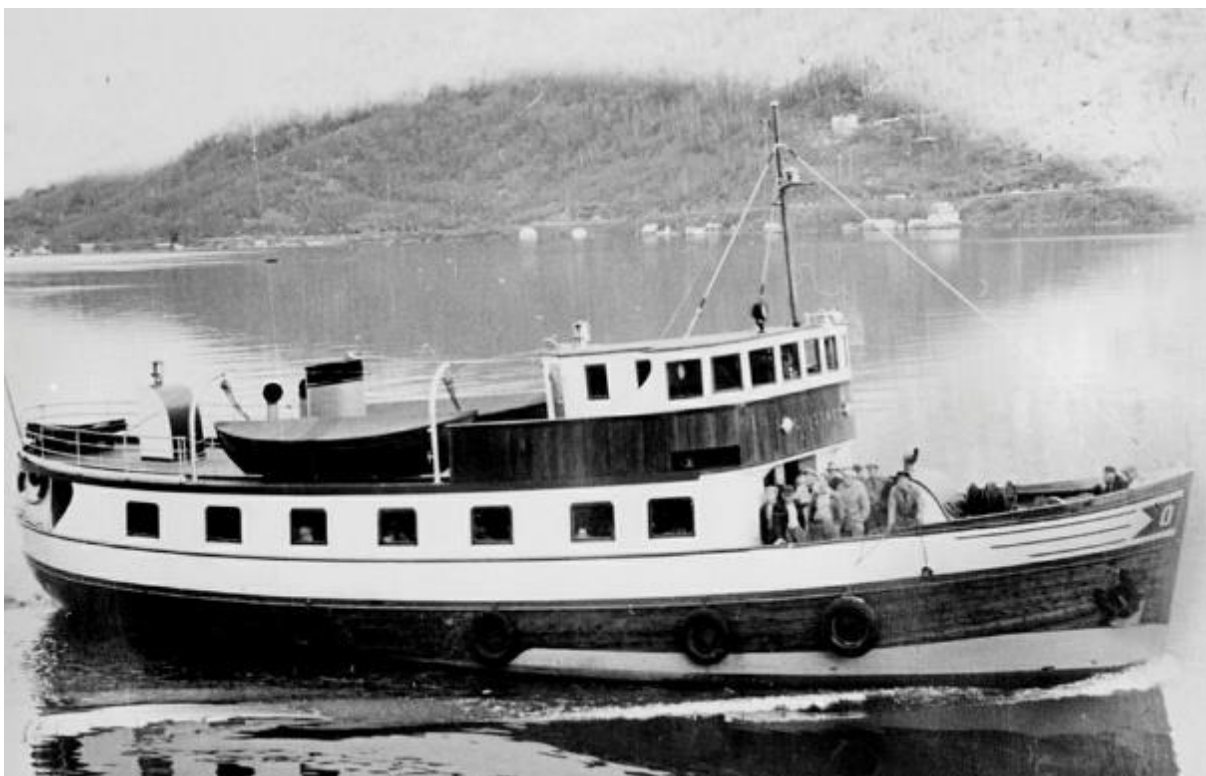
figur 7: LLBU "Lindenes" etter 1950. Styrhuset er flyttet fram og store deler av dekket er overbygget. Båtdekket er dermed også større.

MS «Lindenes» ble ombygget ved Skaaluren Skipsbyggeri i Rosendal i 1950, noe som kommer frem i oppdateringen i tonnasje i skipsregisterkortet datert 2. januar 1951. Ved hjelp av sekundærkilder anslår vi ombyggingen til å ha foregått 1949-50 ("M.k. «Lindenes» ombygd," 1950; vedlegg 8, 9). Både notisen og historiske fotografier antyder at ombyggingen dreide seg om overbygg og rigg, men merk at tilbudet antyder at det skulle gjøres utskiftninger i skroget. Økt bruttotonnasje og større passasjerantall registrert i 1951 kan forklares med utvidelsen av styrhuset og båtdekket og ny, innbygget dekkssalong (230).

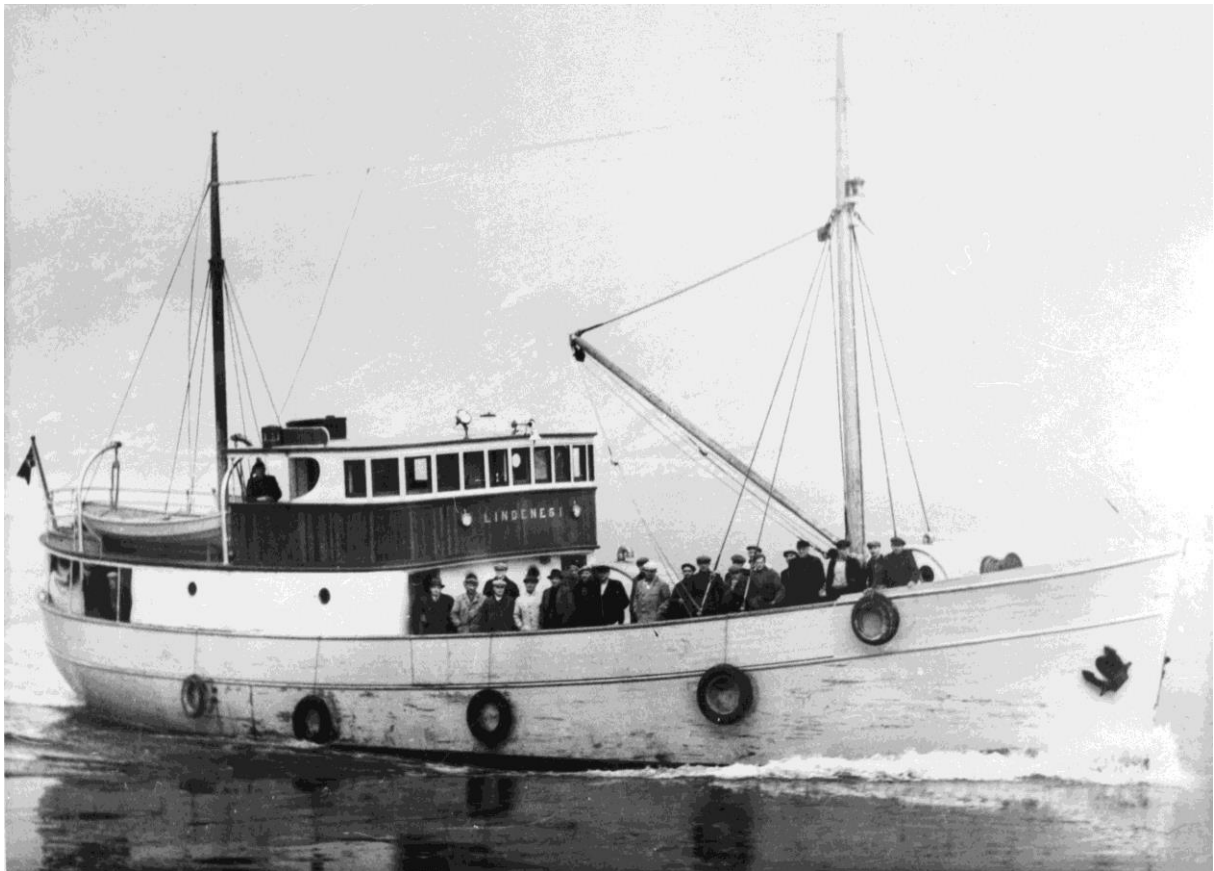
figur 9: MS «Lindenes I», ca. 1946-50. Legg merke til at den korte stålveggen langs akterdekket (220) er forlenget med presenning.

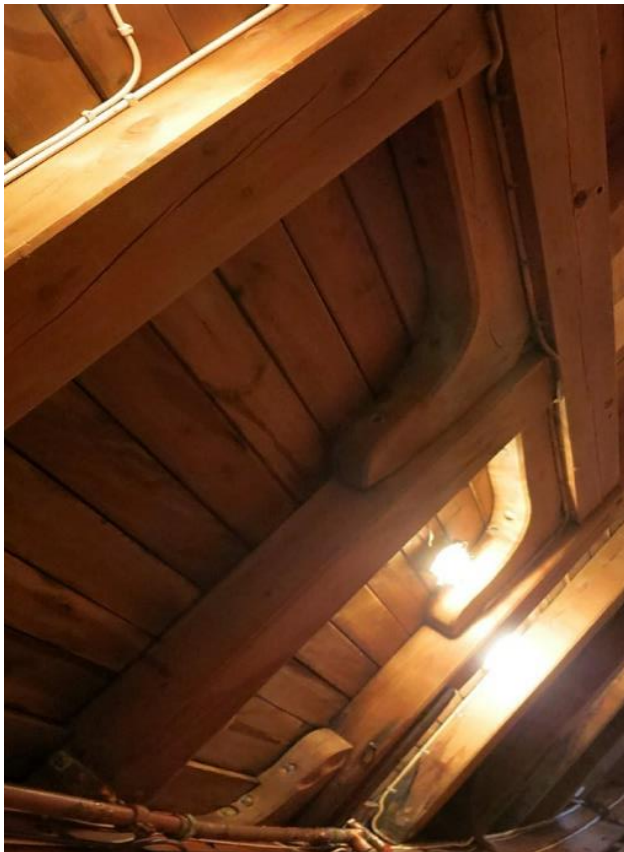
figur 11: Det er fem par vinkelknær rundt luka til ruffen.

Den originale lukekarmen vitner om at nedgangen til passasjersalongen var på samme sted før og etter 1950. Men, både ruff, nedgangskappe og skylight ble fjernet da denne delen av hoveddekket ble bygget inn og trappen ble snudd. Spor i dekket i dag viser omrisset av den gamle ruffen, og luken med stikkbjelker og fem par vinkelknær er tilsynelatende original.

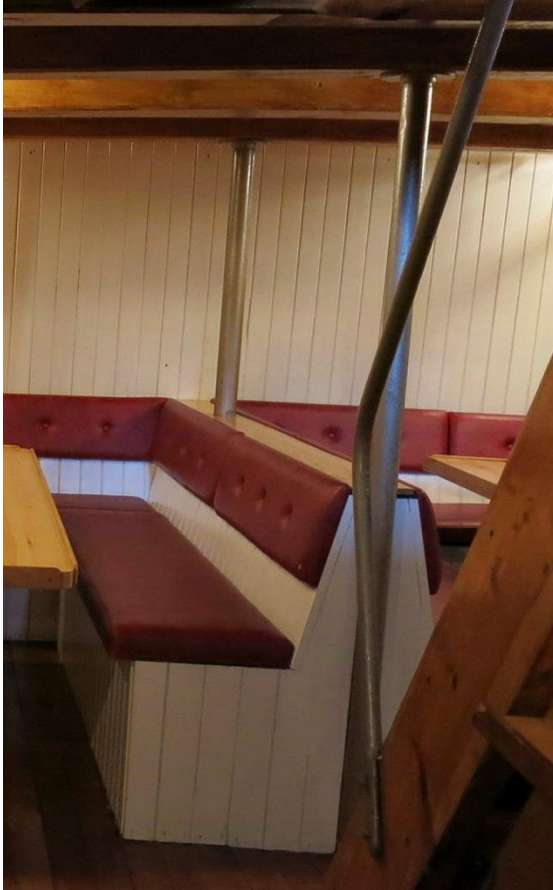
figur 13: 2 av 3 jernstøtter som fremdeles finnes i passasjersalongen (130) under dekk. Det er spor etter en fjerde i dørk og bjelkelag lengst forut, 2015.

- Fire faste støtter i jern under dekkbjelkene. Ved befaring 23.11.2021 ble tre av disse dokumentert. To aktenfor trappen (figur 13), to foran. Den rett foran trappa var flyttet og stod ikke rett under bjelken, mens den fjerde var det kun spor etter (figur 14).

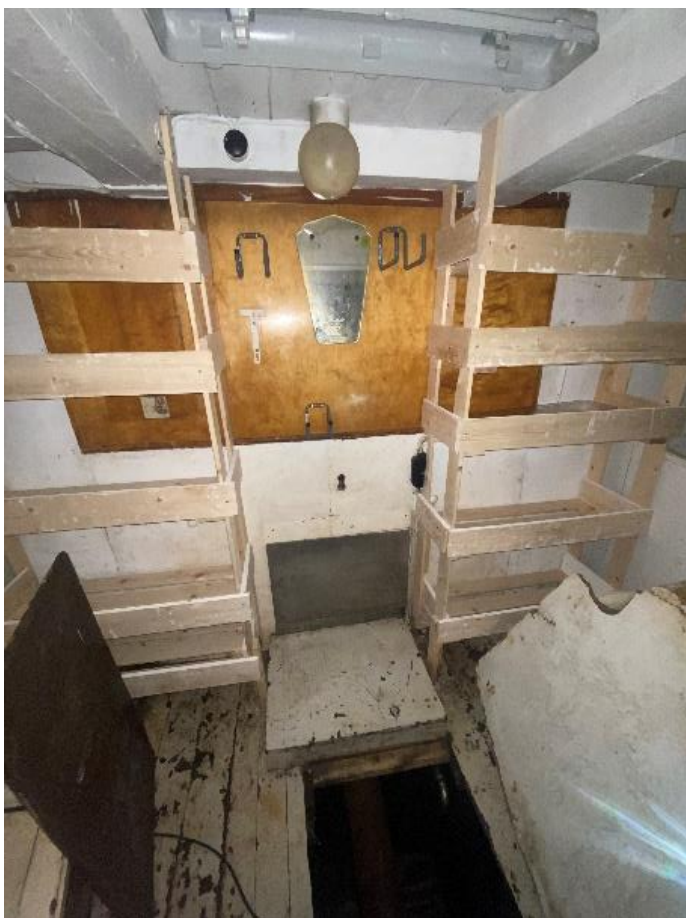
figur 18: Akterlugar sett forover, 2021.

GA-tegningen viser to køyer inntil med skottet mellom kahytten og motorrommet. Kravellene i luken man ser i figur 18 forsvinner i dag inn i maskinrommet, og kan tyde på at skottet har blitt flyttet noe akterover på et tidspunkt. Dette diskuteres videre i neste periode (1950-76).

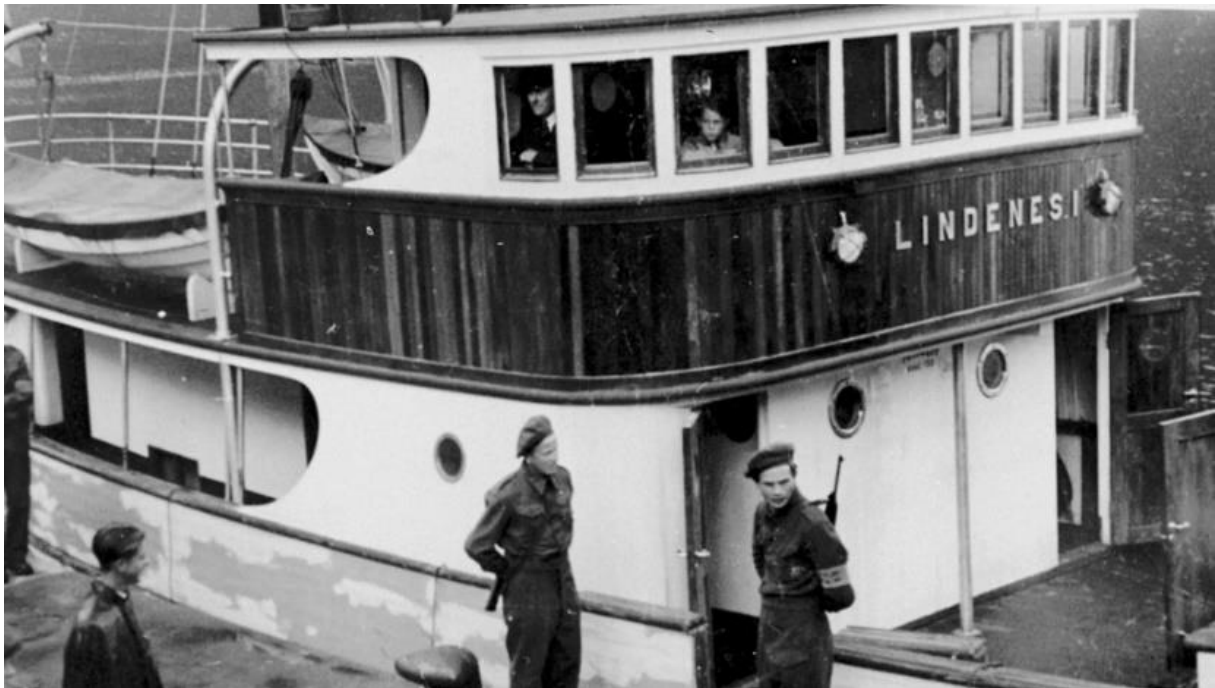
figur 20: Overbygg, frigjøringsdagene 1945 (utsnitt av figur 127).

MS «Lindenes I» var bygget med casing<sup>10</sup> i tre, noe som kommer fram på bilder fra 40-tallet, blant annet figur 20 og figur 21. I følge skipsverftkrøniken ble Nordtveit-båtene bygget med casing i stål, de tidlige ble klinket og de senere sveiset (Bjørlo, 2010, s. 39). Det ser ikke ut til å ha vært tilfellet for «Lindenes I».

Foto fra 1945-6 viser at broen oppe på båtdekket var buet et stykke fremover over det åpne hoveddekket, mer eller mindre som planlagt i GA-tegningen (figur 19). Broen var støttet opp av en søyle, sannsynligvis i stål eller i jern som under dekk (figur 20). Odda Ungdomslag fikk plass til et piano her på turen til Trondheim i 1946 (figur 24).

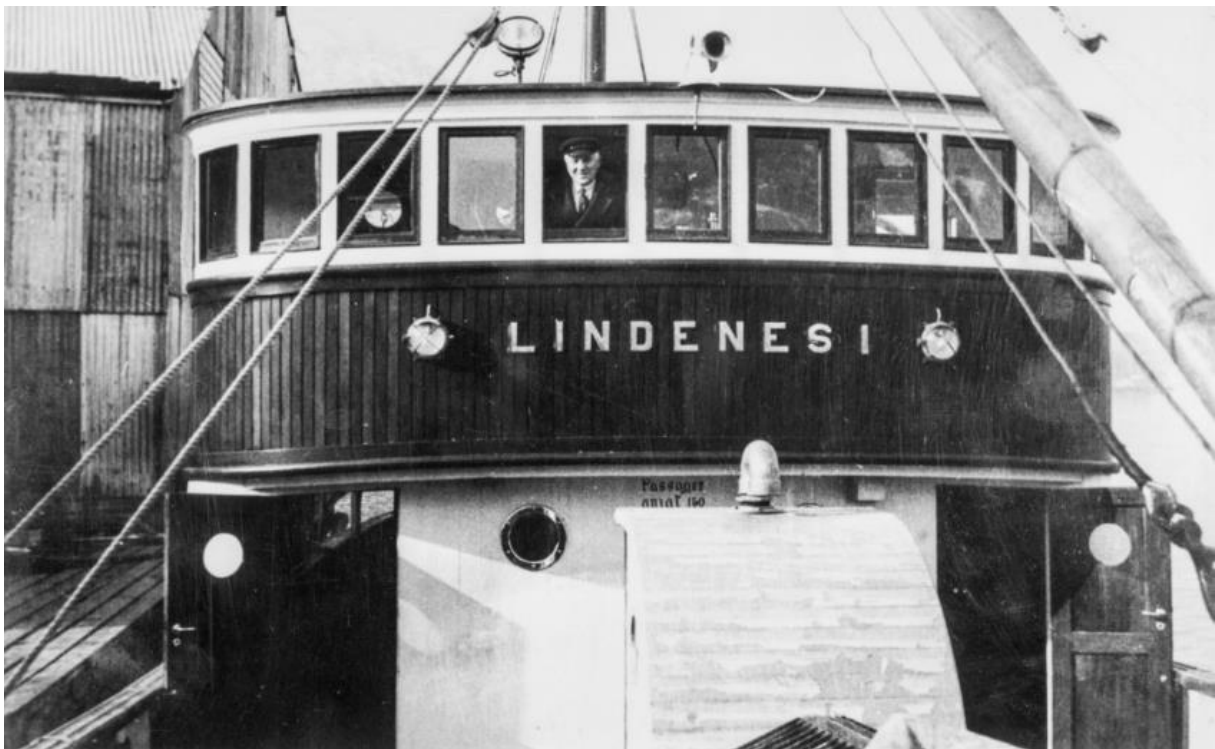
figur 21: Overbygg sett forfra, ca. 1946 (utsnitt av figur 125).

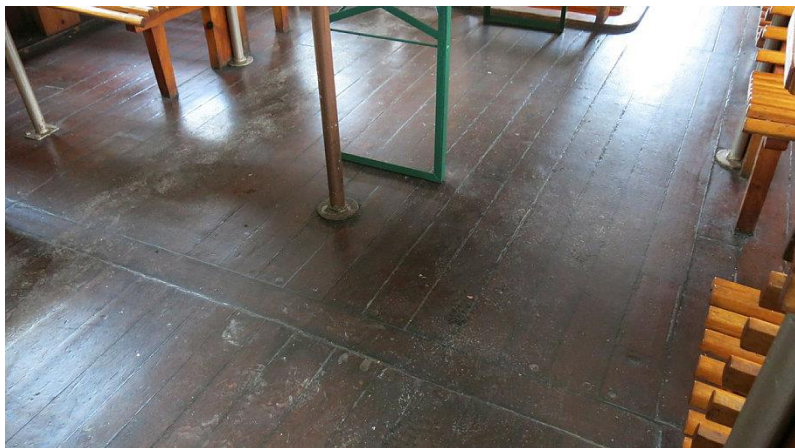
figur 22: Spor etter fronten på original lukekarm i dekket, 2014.

eksteriørbilder er et vanskelig å vite om det var casingen som ble bygget kortere enn planlagt eller om skottene ble flyttet frem. Det er også usikkert hvorvidt «Lindenæs I» ble bygget med passasjersalong forut (230) som tegningene foreslår. Lukekarmen fra det originale overbygget er fortsatt synlig i dekket i dag.

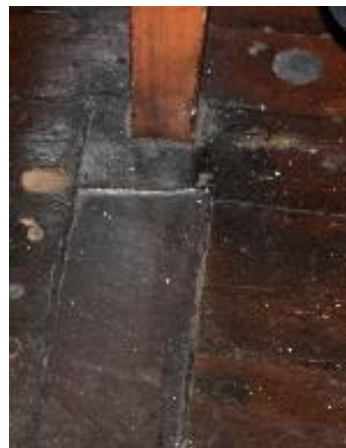
figur 23: Sammenføyning av lukehjørner, 2021.

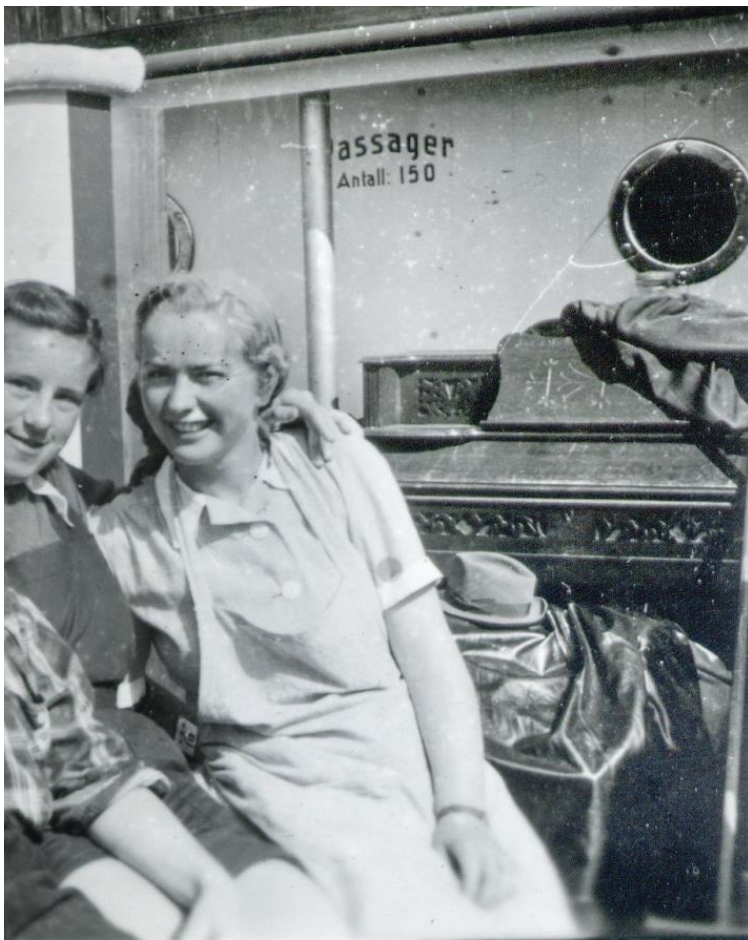
figur 24: Piano på fordekket innunder broen (utsnitt av figur 131).

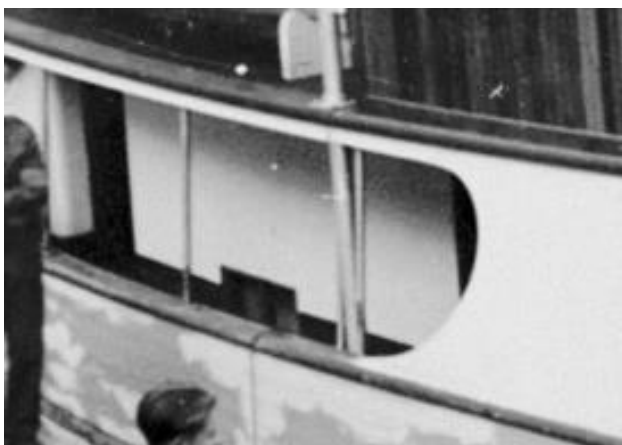
figur 25: Akterdekk/overbygg, 1945 (utsnitt av figur 127).

Bilder av veggene rundt den eventuelle passasjersalongen akter (260) skaper noe forvirring, og kan skyldes perspektiv for fotografering. På bildet tatt ovenfra fra frigjøringsdagene (figur 25) kan man ikke skimte at det ble installert vinduer som planlagt – her er veggen slett, med unntak av det lille vinduet<sup>11</sup> nede langs dekket. På et bilde datert 1946 (figur 26), fra en litt annen vinkel, ser man imidlertid vinduer som planlagt.

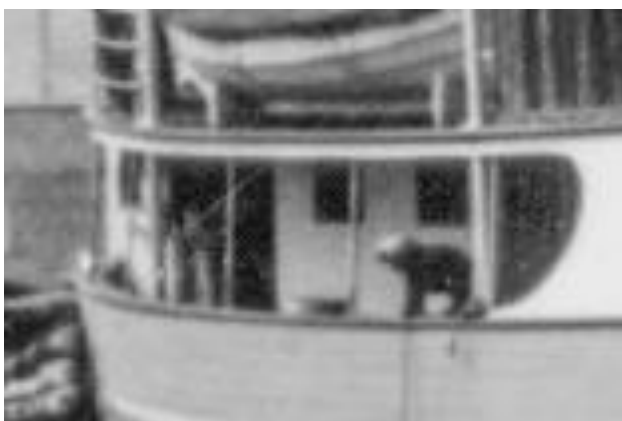
figur 26: Akterdekk/overbygg, 1946 (utsnitt av figur 128).

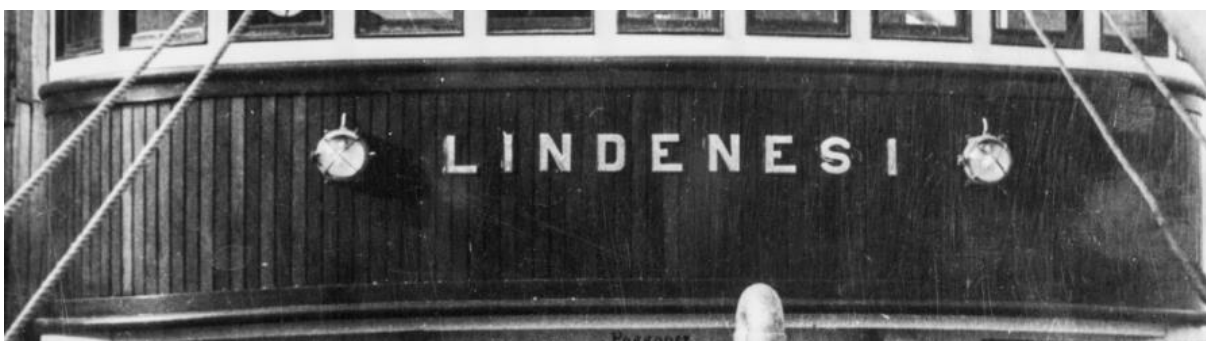
figur 29: Frontpanel, lanterner og bokstaver, 1944-50 (utsnitt av figur 125).

Lanternene og bokstavene er tilsynelatende identiske med de vi finner om bord i dag (figur 29; figur 30). Det var installert lyskaster og tåkelur/sirene på taket forut (figur 28), kun sistnevnte er tegnet inn i GA-tegningene.

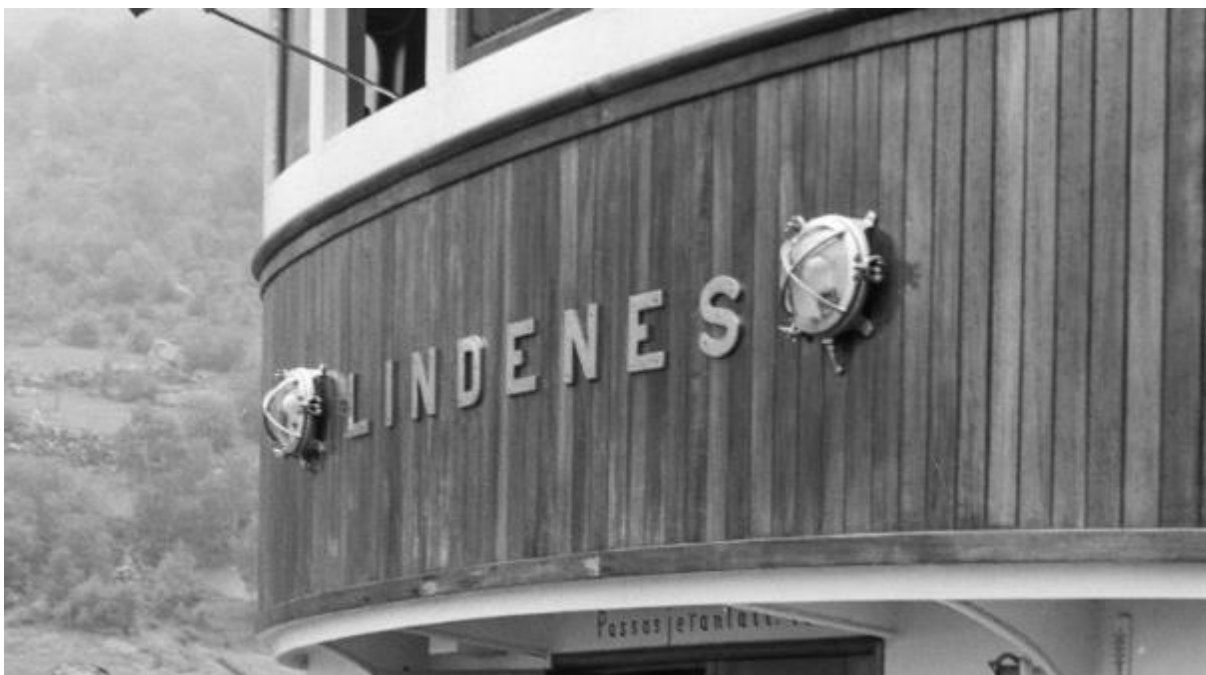
figur 30: Frontpanel, lanterner og bokstaver, 1950-76 (utsnitt av figur 135).

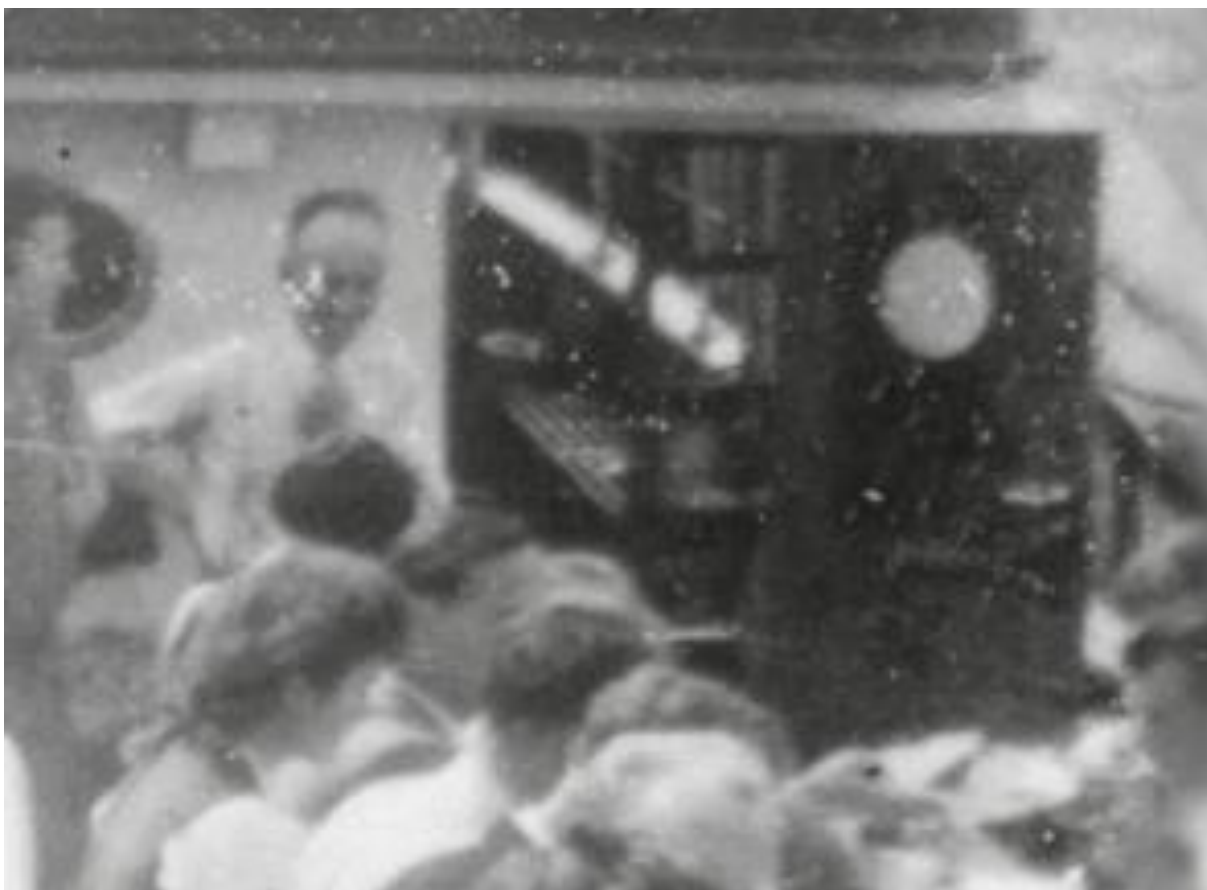
*figur 31: Omrisset av en leder opp til styrhuset (utsnitt av figur 132).*

En av lederne indikert på GA-tegningene kan skimtes på babord side i figur 31.

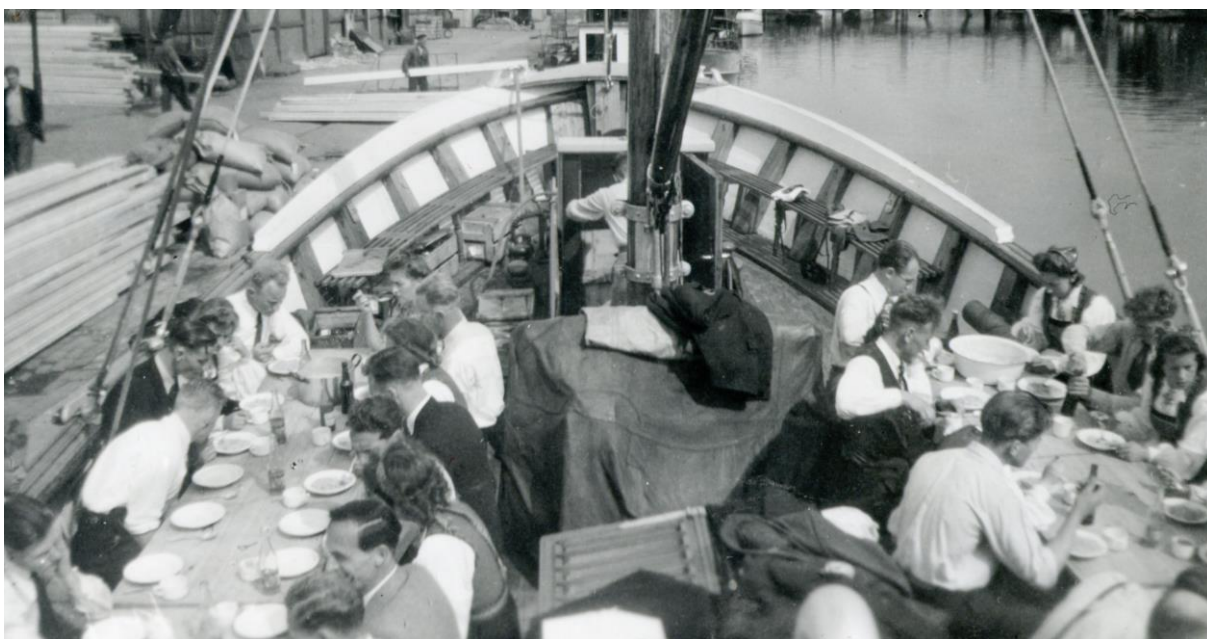
*figur 32: Fordekk (210), 1946 (utsnitt av figur 130).*

Langs svineryggen og skansekleddningen var det bygget spilebenker forankret i rekkestøttene, hele veien bak til portene, avbrutt av fortøyningskryssholtene (figur 32; figur 33). Disse har blitt byttet ut med lignende benker siden, se periode III for sammenligning.

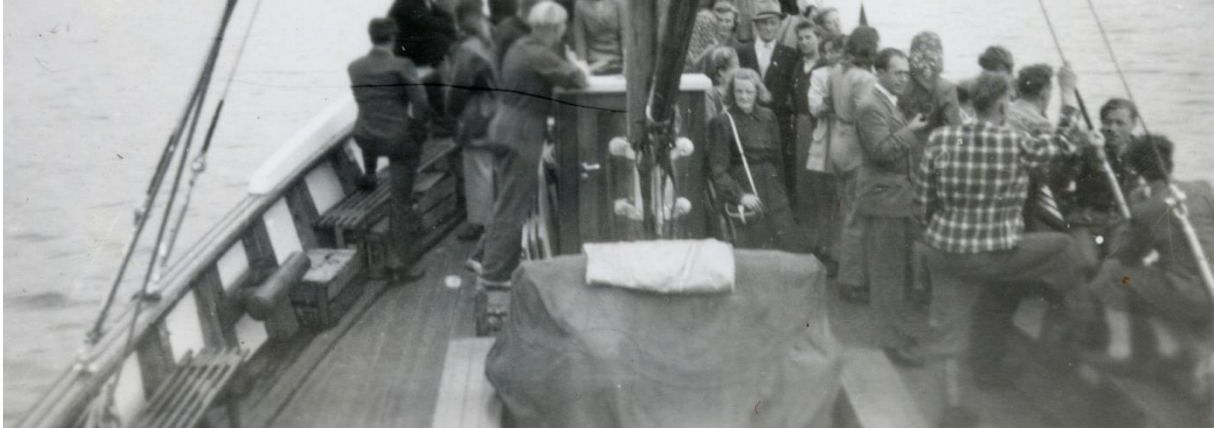
figur 33: Fordekk (210). Benkearrangement langs rekkestøttene (Utsnitt av figur 129).

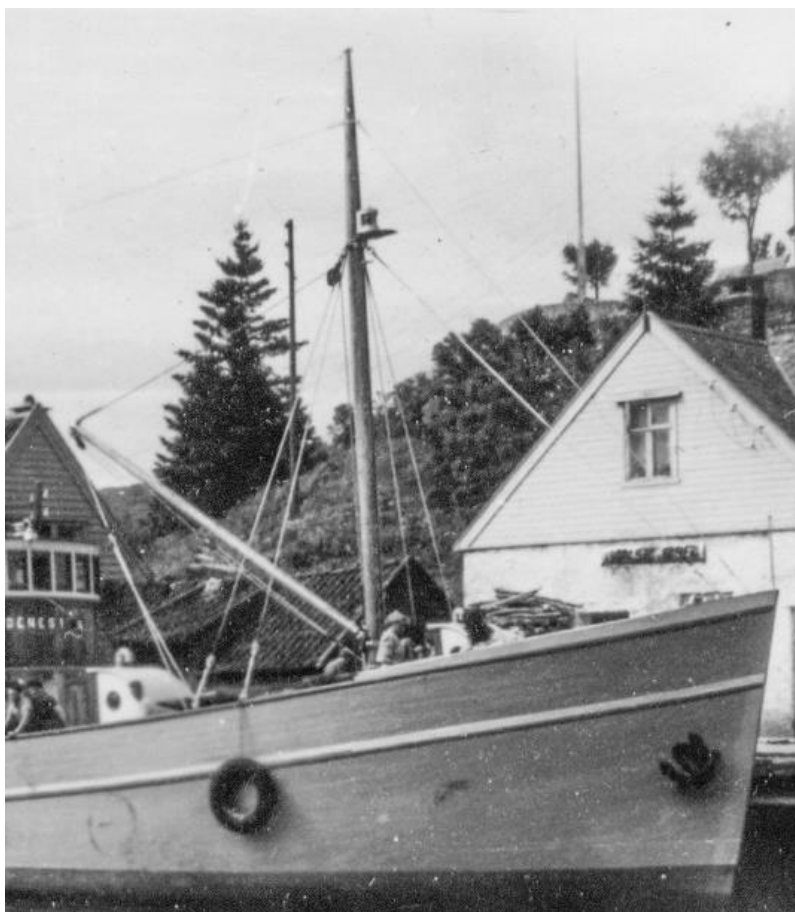
*figur 35: Lasteriggen 1944-1950 (utsnitt av figur 128).*

Det er tegnet inn lasterigg og bom i GA-tegningen med lanterne over godset på masta (figur 34; figur 116). Masta var i furu (vedlegg 6). Den faktiske lasteriggen ser ut til å være lik den på GA-tegningene: Fire vanter, to på hver side, er sjaklet til en nedre mastering og forankret i røstjern i topprekka. To stag, en i øvre og en i nedre mastering, er forankret i forstevnen. Et mellomstag er dessuten sjaklet til øvre mastering og mesanmasten (figur 35; figur 36).

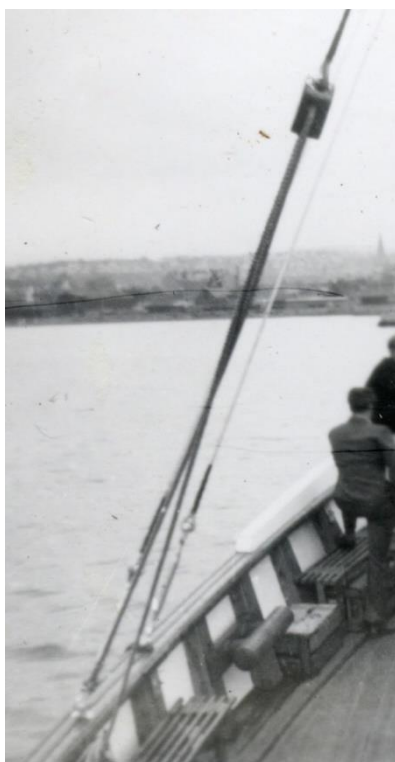
*figur 36: Vanter til lasteriggen (utsnitt av figur 129).*

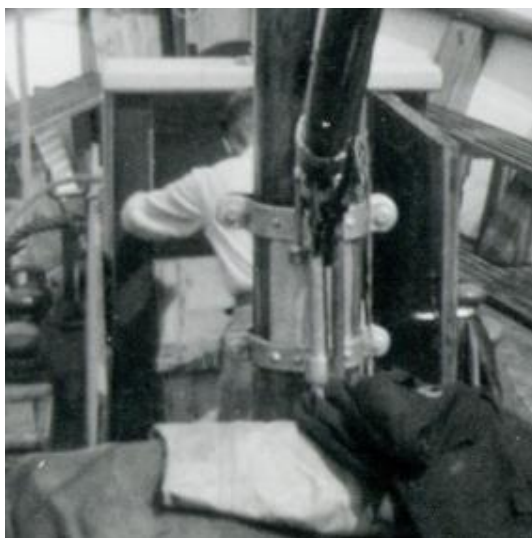
figur 38: Nedgangskappe (211), 1946 (utsnitt av figur 130).

GA-tegningene foreslår en nedgangskappe (211) til skarpen med dobbelthengslet dør og tre lysventiler på hver side (en oppe ved inngangen og to nederst i front). Foto fra 1946 viser at døren var en enkel tredør (figur 38). Et fotografi av nedgangskappen til passasjersalongen (212) viser at den var bygget i tre, deretter malt (figur 40). Det antas derfor at begge nedgangskappene var bygget på samme måte.

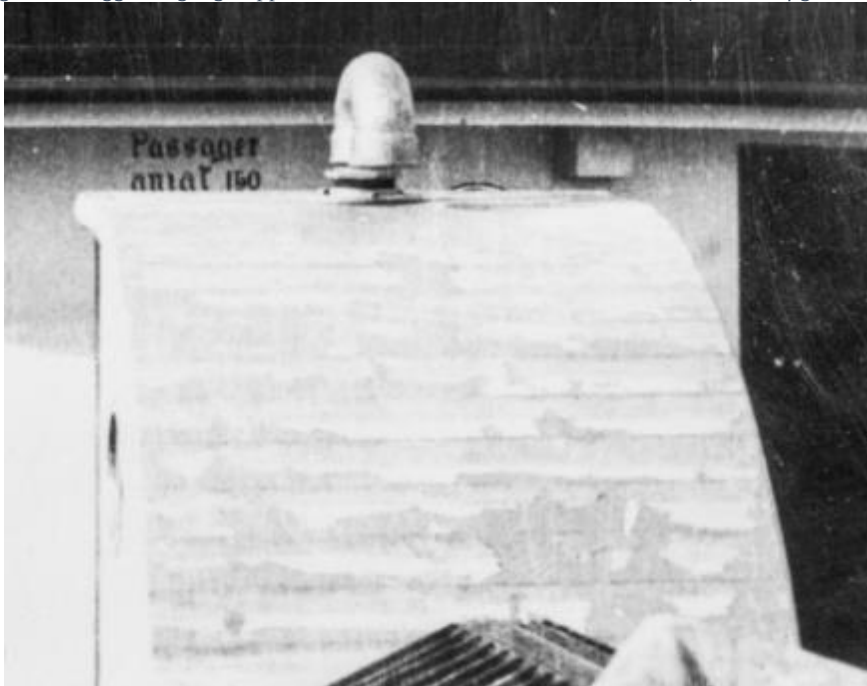
figur 40: Nedgangskappe (212), 1945. Her er bord i taket tydelige. Lufteventilen er byttet etter 1950. Ukjent materiale (utsnitt av figur 125).

I GA-tegningen er det tegnet inn ruff med skylight og nedgangskappe (figur 37). Også denne har dobbelthengslet dør, men ingen lysventiler (figur 116). Fotografier fra 1945-46 viser at konstruksjonen ble bygget som planlagt med nedgangskappe, ruff og skylight, men at den ble levert med enkel tredør og lysventiler: En oppe på hver side, minst en nede på selve skylightet under øvre lysventil (figur 42). Selve skylightet hadde møne og sprinkler over hengslet glass (figur 43). En interessant detalj ved sammenligning av foto fra 1945 og 1946, er at taket i nedgangskappene er trukket med duk på bilder fra 1946 (figur 40-figur 42).

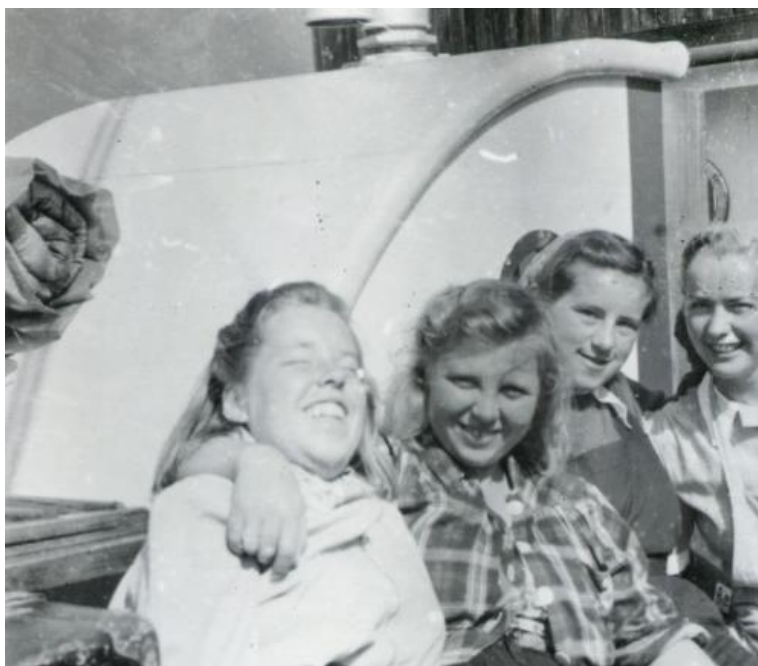
figur 41: Nedgangskappe (212), 1946. Jenter fra Odda Ungdomslag sitter på ruffen (utsnitt av figur 131).

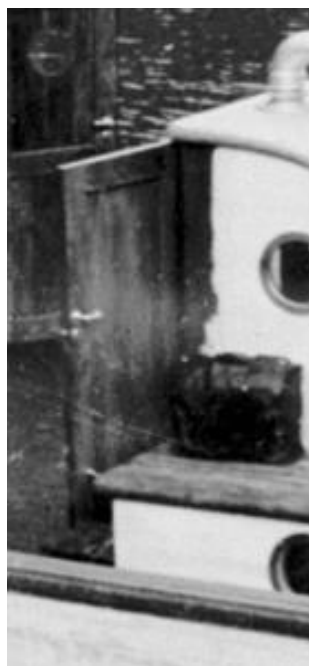
figur 42: Nedgangskappe/ruff, 1945 (utsnitt av figur 127).

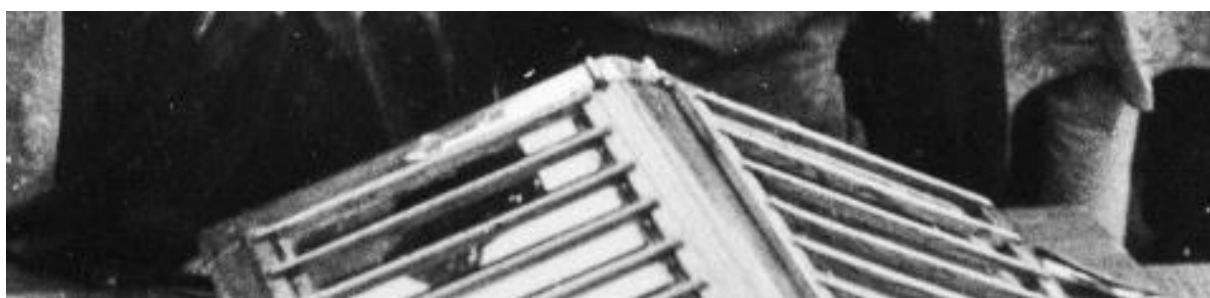
figur 43: Skylight, ca. 1944-50 (utsnitt av figur 126).

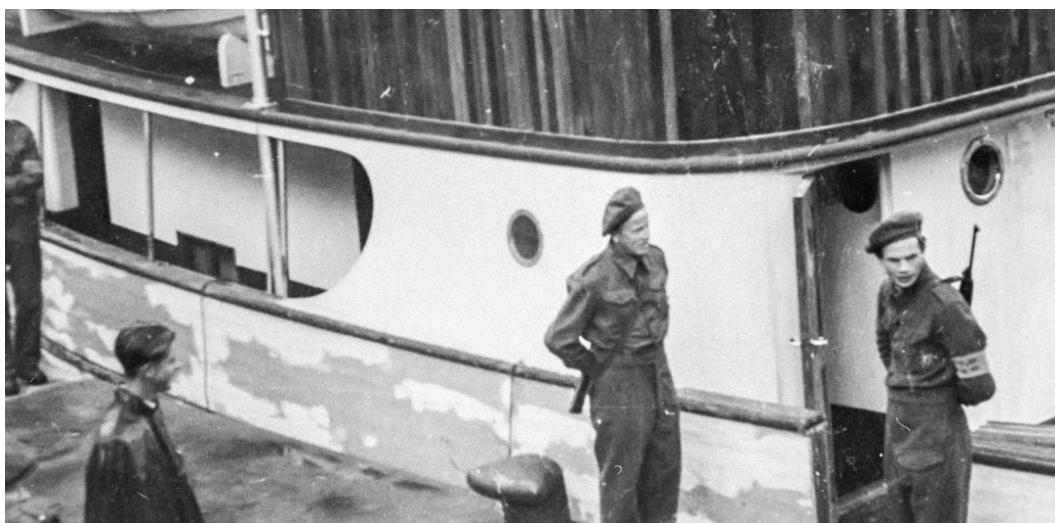
figur 45: akterdekk, 1945 (utsnitt av figur 127).

Med akterdekk menes her utvendig dekk fra styrhus til og med hekken. GA-tegningene foreslår at båtdekket (330) følger hele skrogets bredde og er støttet opp av søyler. Slik var babord og styrbord side av hoveddekkets salong, motorrom og gangrom overbygd. Det er også tegnet inn trapper på begge sider opp til styrhuset på båtdekket. Fotografier fra perioden viser at dette området på hoveddekket var delvis innebygd med en lysventil midt på veggen (figur 45, figur 46). Enkelte bilder fra samme periode tyder på at denne veggen ble forlenget med en presenning (figur 47).

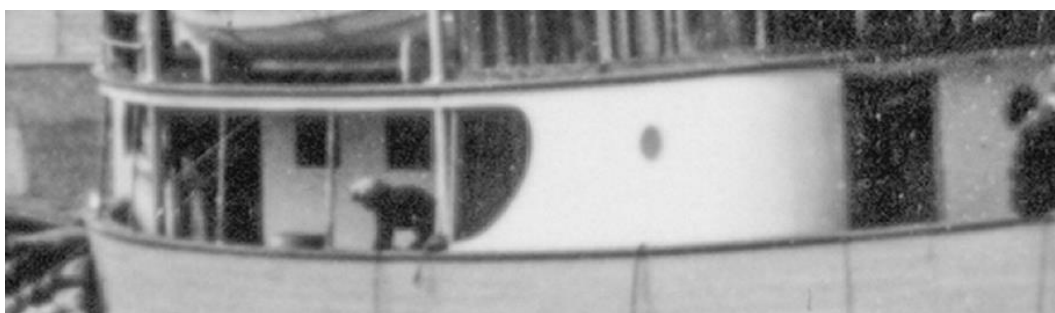
figur 46: Akterdekk, 1946 (utsnitt av figur 128).

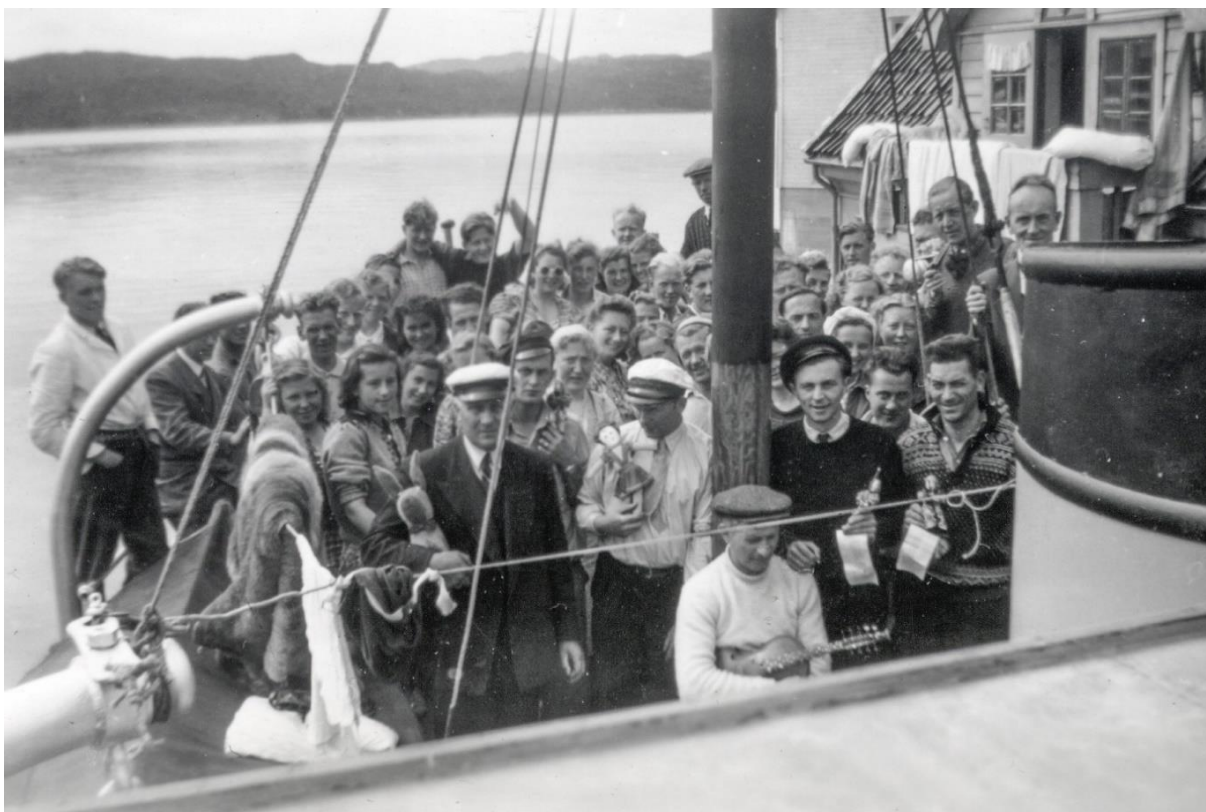
figur 52: Båtdekk, mesanmast og litt av skorsteinen. Fra Odda Ungdomslags tur til Trondheim, juni-juli 1946

I GA-tegningen (figur 51) står skorsteinen inntil styrhusets aktre skott. Fotografier fra tiden viser at skorsteinen har vært litt høyere enn taket på styrhuset, men ikke mye (figur 52).

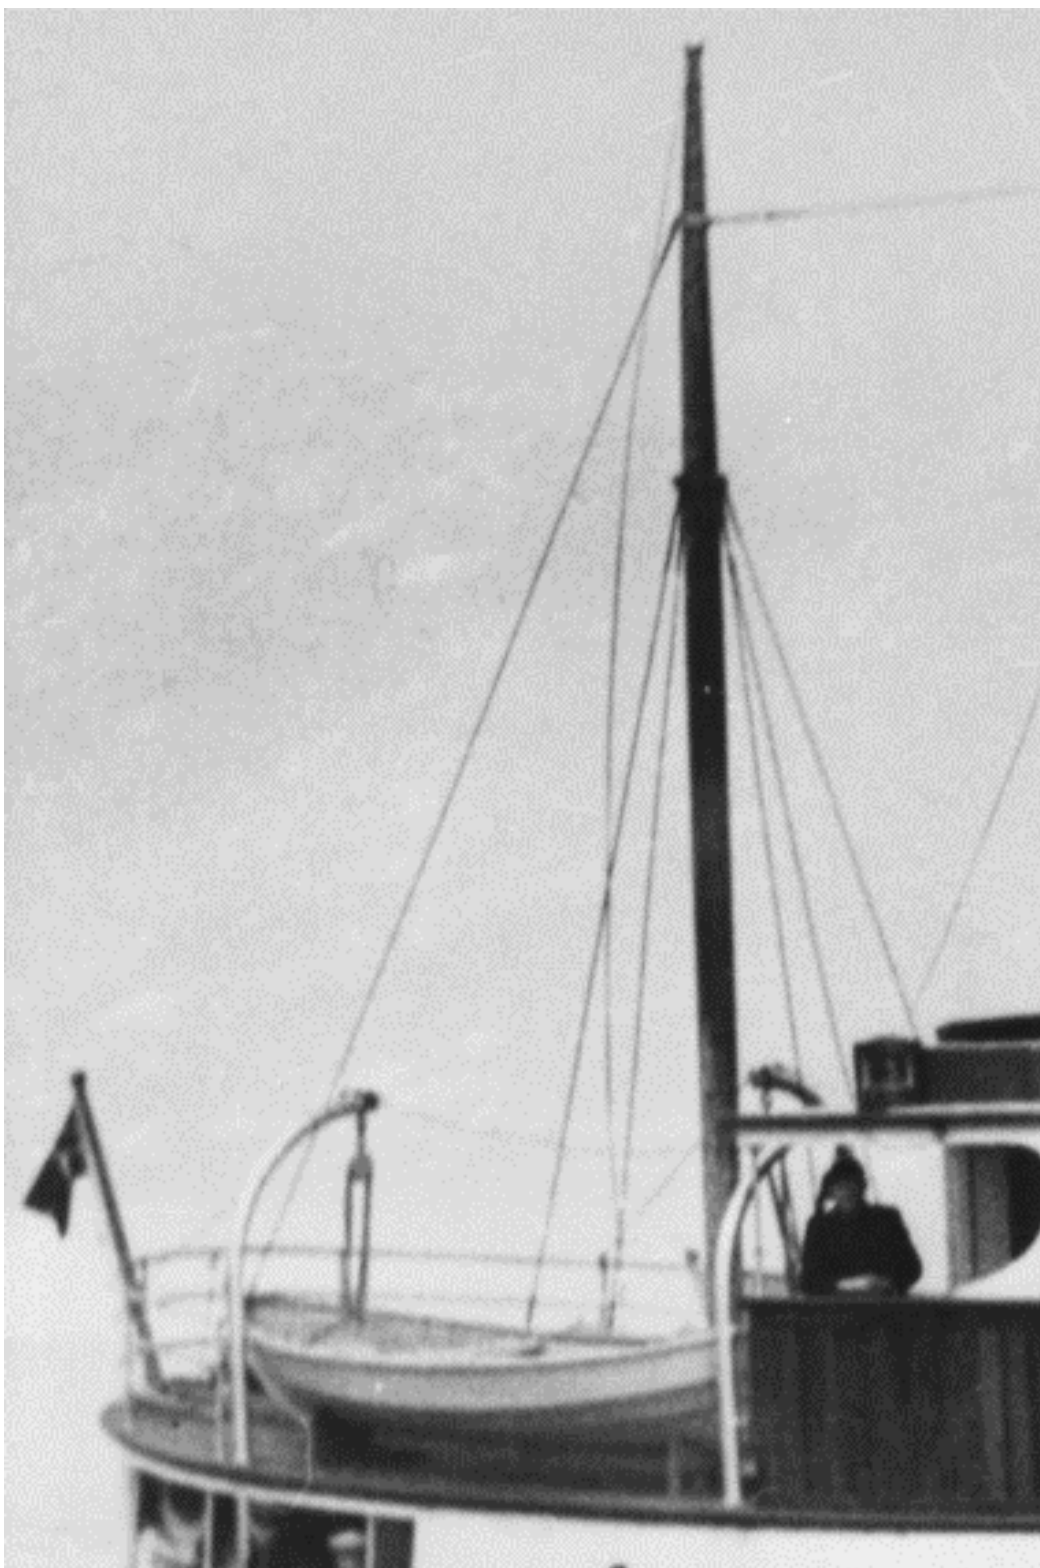
*figur 53: Mesanmast og livbåter, ca. 1946-1950 (utsnitt av figur 123).*

MS «Lindenes I» ble levert med mesanmast i furu i båtdekket aktenfor styrhuset (vedlegg 6). Der GA-tegningene viser bom for sneseil, kommer dette ikke fram på historiske bilder fra perioden. Fartøyet kan ha blitt levert uten bom, bommen kan også ha vært demontert og kun hentet ut ved behov. Det er for eksempel ikke plass til bom blant folkemengden på figur 52. Masten har to vanter på hver side, sjaklet i en nedre maste-beslag og festet i dekket innenfor livbåtene. Den var også staget mellom samme mastering og både skorsteinen og styrhustaket. Fra en øvre maste-beslag, går det to vanter eller stag ut til akterenden av båtdekket, disse er vanskelig å lokalisere på bilder (figur 53). Mesanmasten var dessuten staget fra øvre maste-beslag til masten i lasteriggen via et mellomstag. I GA-tegningen er dette mellomstaget festet i toppen av masten, i virkeligheten ble den festet i øverste mastebeslag et stykke ned (figur 51; figur 53).

En klinkbygd, malt livbåt på hver side av dekket festet i svingedaviter (figur 51, figur 53).

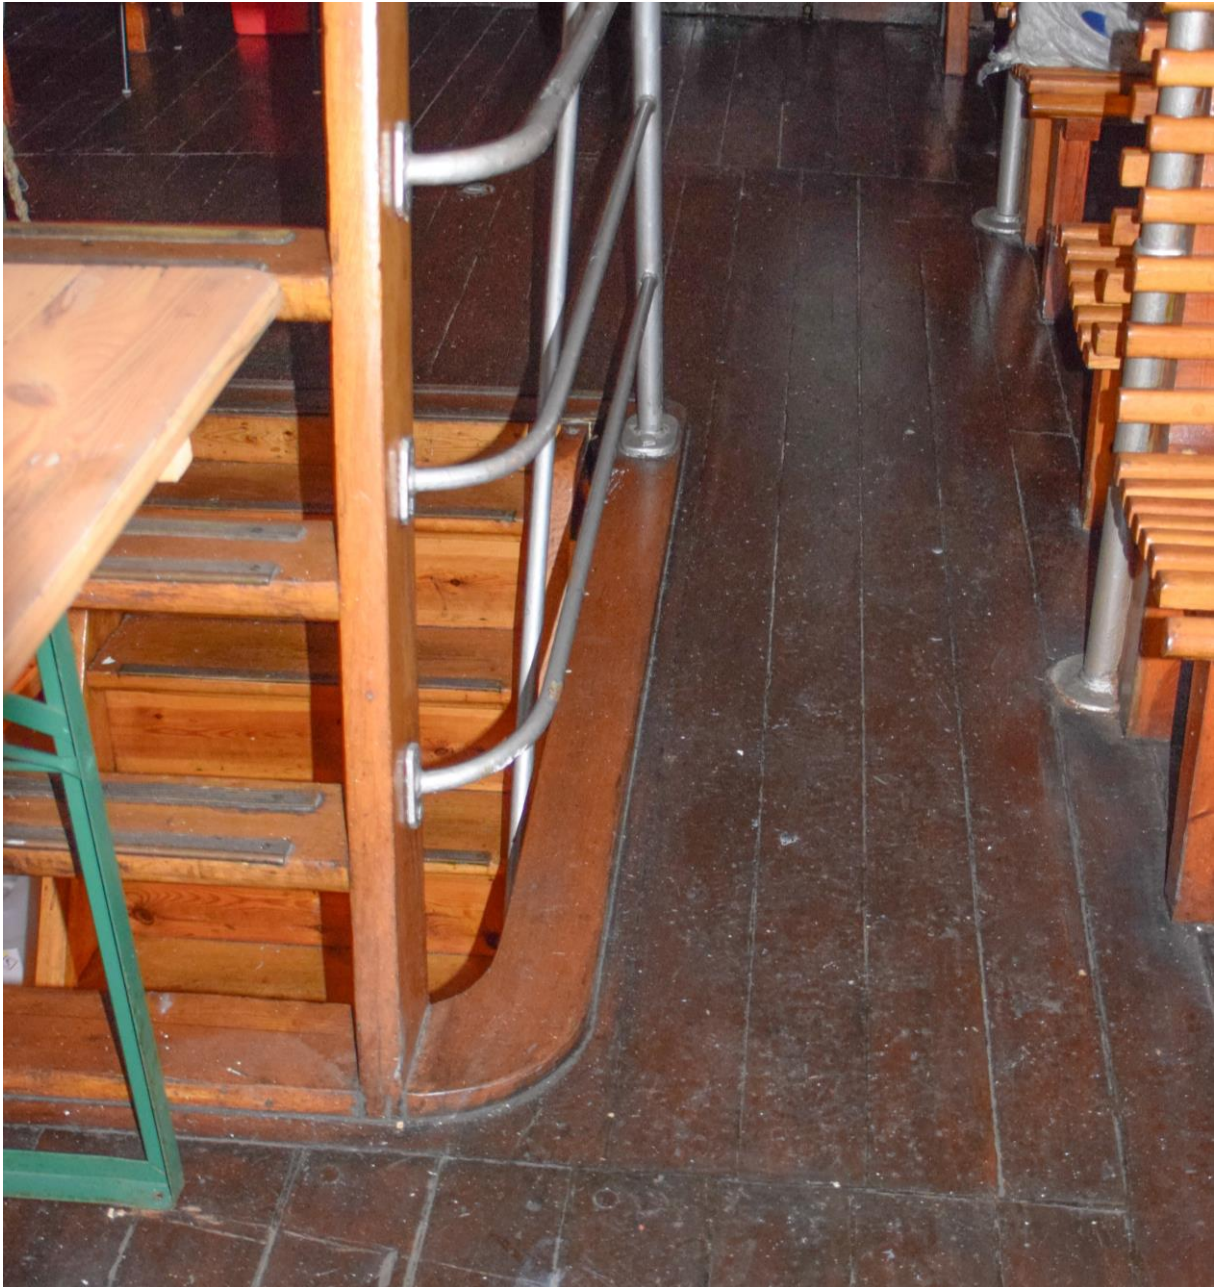
figur 56: Skjøte etter gammel ruff og nedgangskappe i dekk, 2021. Dagens trapp er plassert på samme sted, men retningen er snudd.
