**Teknisk-historisk  
dokumentasjonsrapport  
MS «Lindenes»  
Med fokus på perioden 1950-67**

**Rapport nr. 12-21**

Teknisk-historisk dokumentasjonsrapport (THD)

Hardanger Fartøyvernssenter rapport nr. 12-21

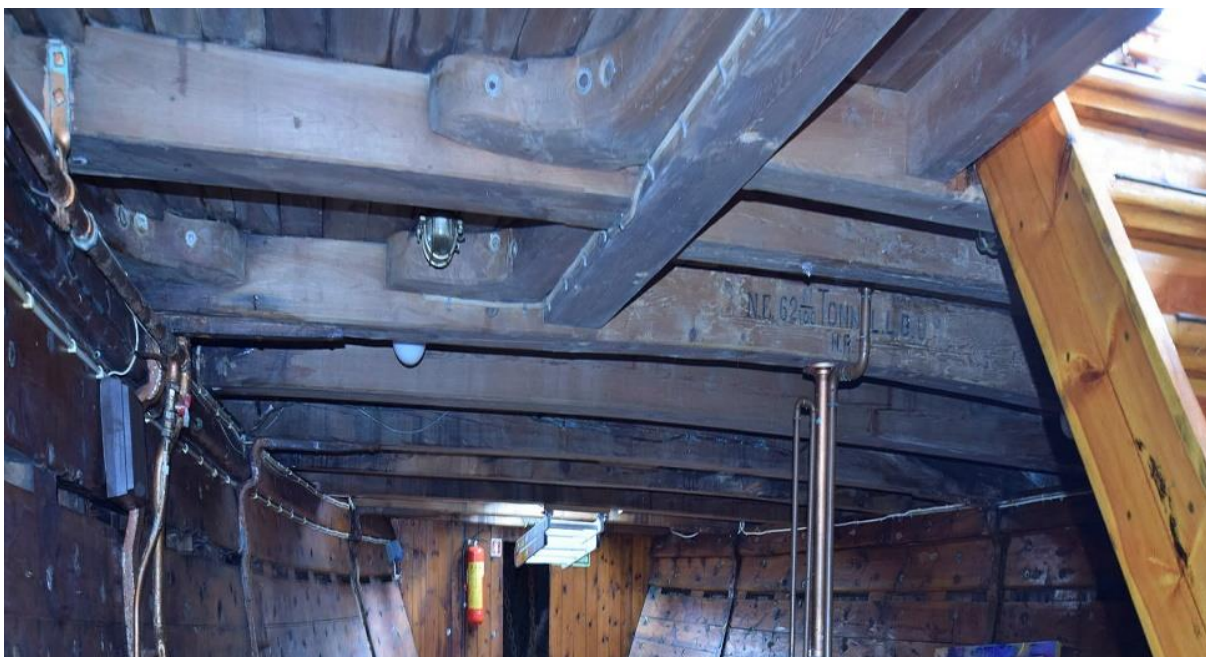
figur 57: Original luke til ruff med kraveller og fem par knær, 2015.

Den originale lukekarmen vitner om at nedgangen til passasjersalongen var på samme sted før og etter 1950. Men, både ruff, nedgangskappe og skylight ble fjernet da denne delen av hoveddekket ble bygget inn og trappen ble snudd. Spor i dekket i dag viser omrisset av den gamle ruffen, og luken med stikkbjelker og fem par vinkelknær er tilsynelatende original.

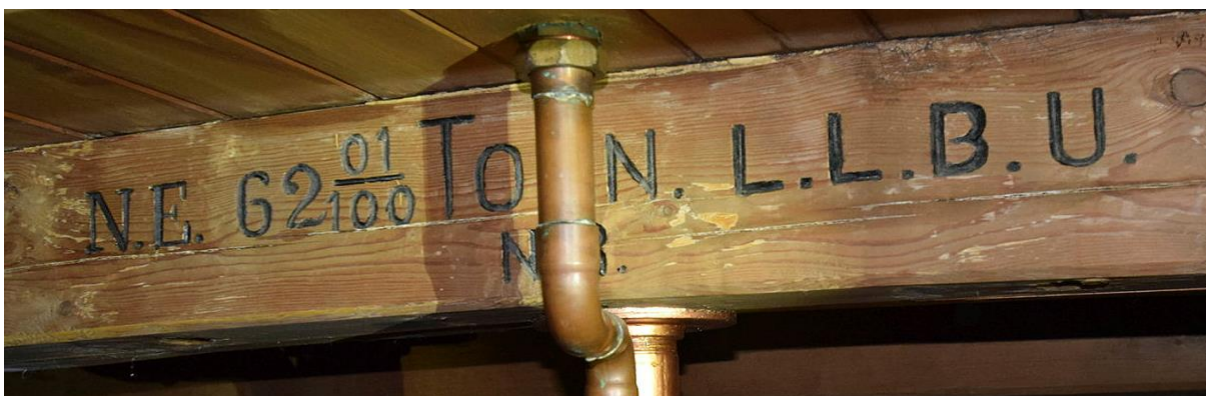
figur 58: Dekksbjelke med nettotonn og kjenningssignal innrisset, 2015.

Innskripsjonen i bjelken viser nettotonn som registrert skipsregisterkortet i 1951; 62,01 (figur 3; figur 58).

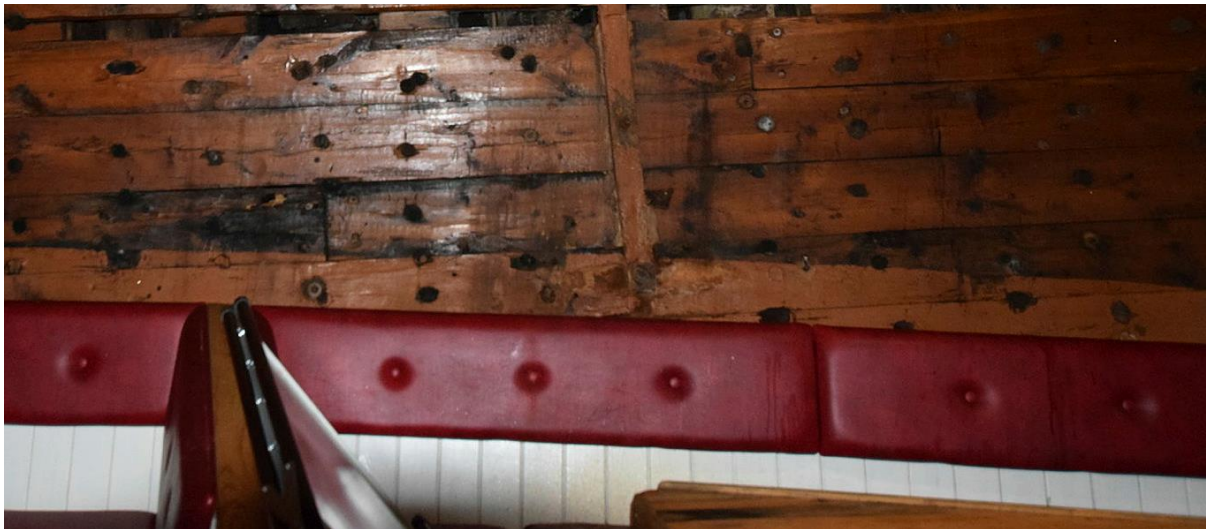
figur 59: Malt linje i garneringen rett over benkene, 2015. Det er usikkert hvorvidt det er malt lenger ned.

Det ble ikke funnet noen spor etter disse benkene i passasjersalongen ved befaring i november 2021. Det er bygget ny salong i rommet etter 1976, og disse dekker mye av både garneringen og dørken. Det er rester etter lys brun maling et stykke opp langs garneringen, men det er vanskelig å vite hvorfor og når det er malt her.

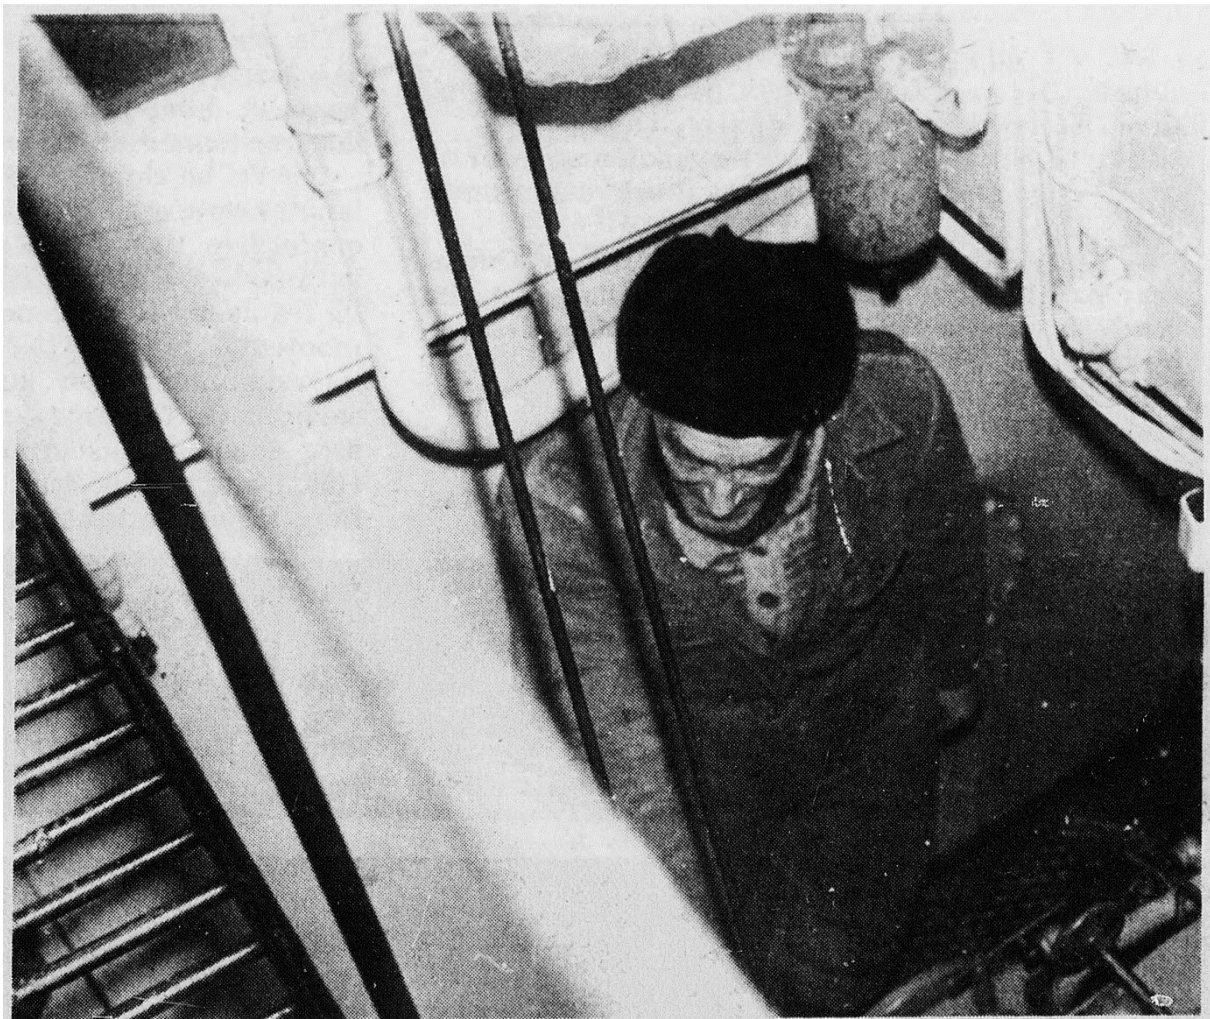
*figur 60: Fra maskinrommet i 1976 ("Lindenes" takker av nyttårsaften," 1976).*

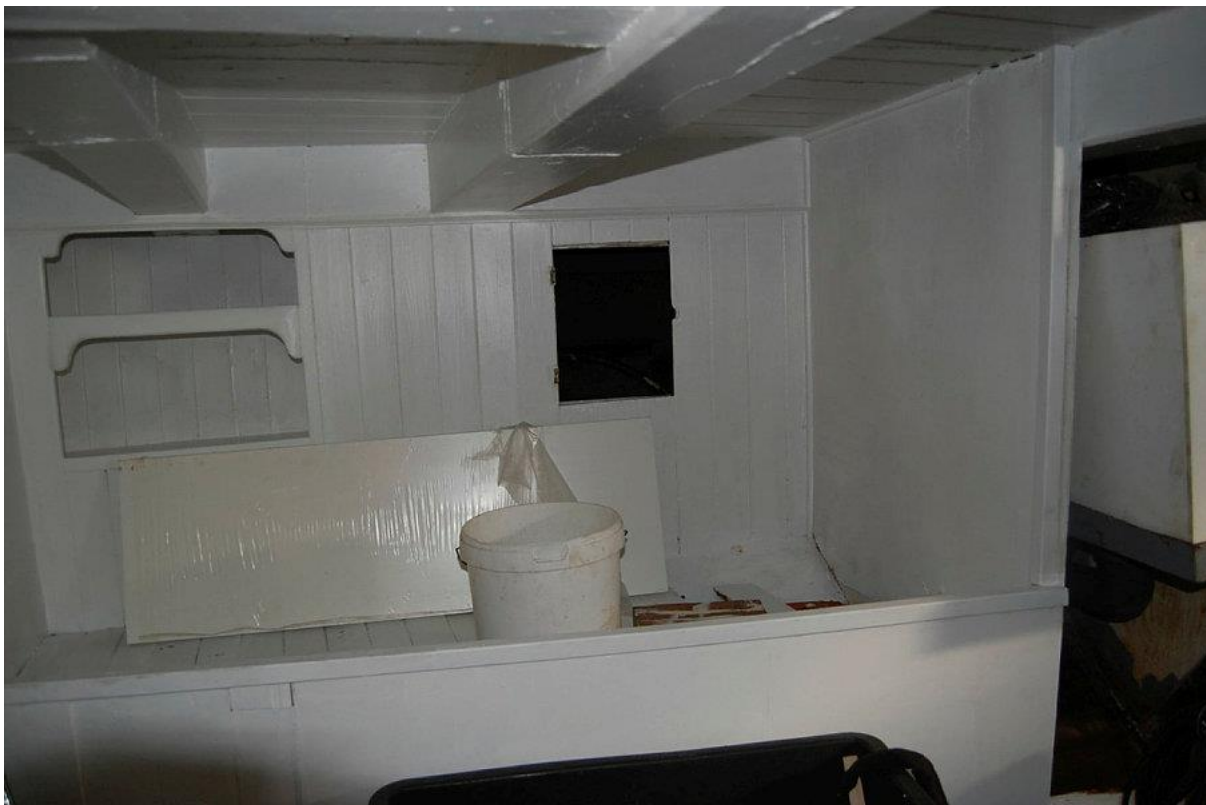
*figur 61: En av to køyer i akterlugaren, 2015.*

Det er til sammen to køyer langs babord og styrbord side i dag, som sannsynligvis stammer fra denne perioden (figur 61). Hvis akterlugaren opprinnelig hadde to køyer langs skottet mot maskinrommet, er det logisk at flytting av skott og køyer har skjedd på samme tid. Det er usikkert når dette i så fall har skjedd. Nordtveit skipsbyggeri kan ha gått inn for å bygge maskinrommet større enn planlagt allerede i 1943, men skottet kan også ha blitt flyttet på i forbindelse med flytting av nedgangen akterover i 1950 eller installasjon av ny motor i 1957.

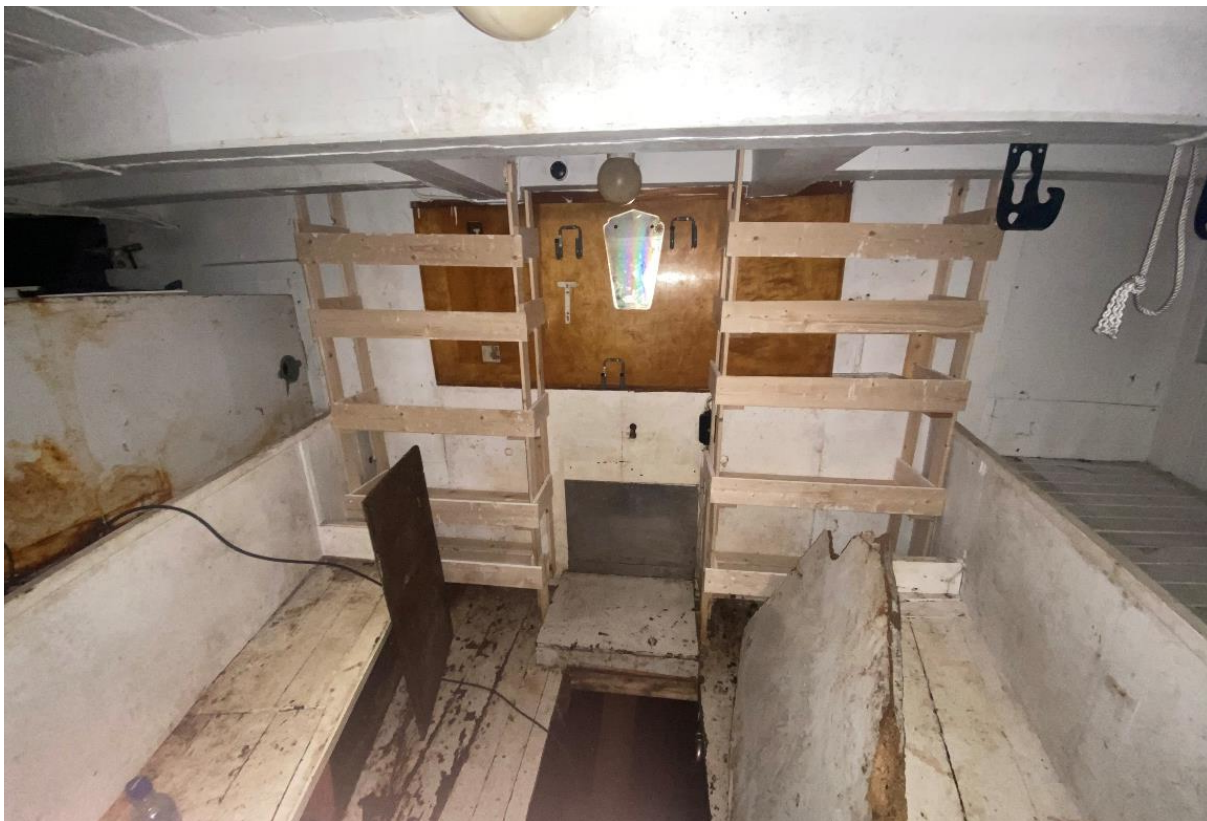
figur 62: Akterlugaren sett forover, 2021. Spor etter trappeavsatsen og luken til nedgangen fra 1943. Kravellene til luken forsvinner gjennom skottet og et lite stykke inn i maskinrommet.

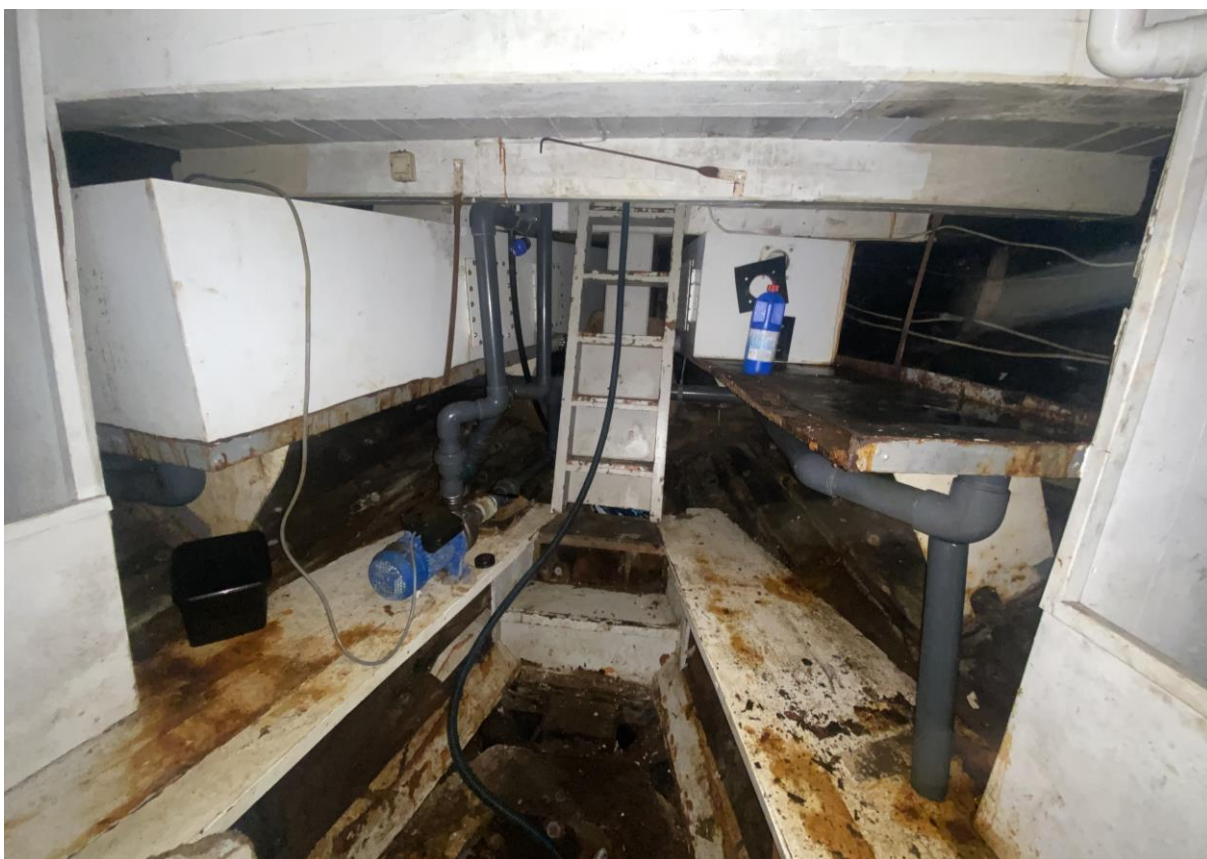
figur 63: Akterlugaren sett akterover, 2021. Leideren og nedgangen har sannsynligvis kommet til med ombyggingen i 1950.

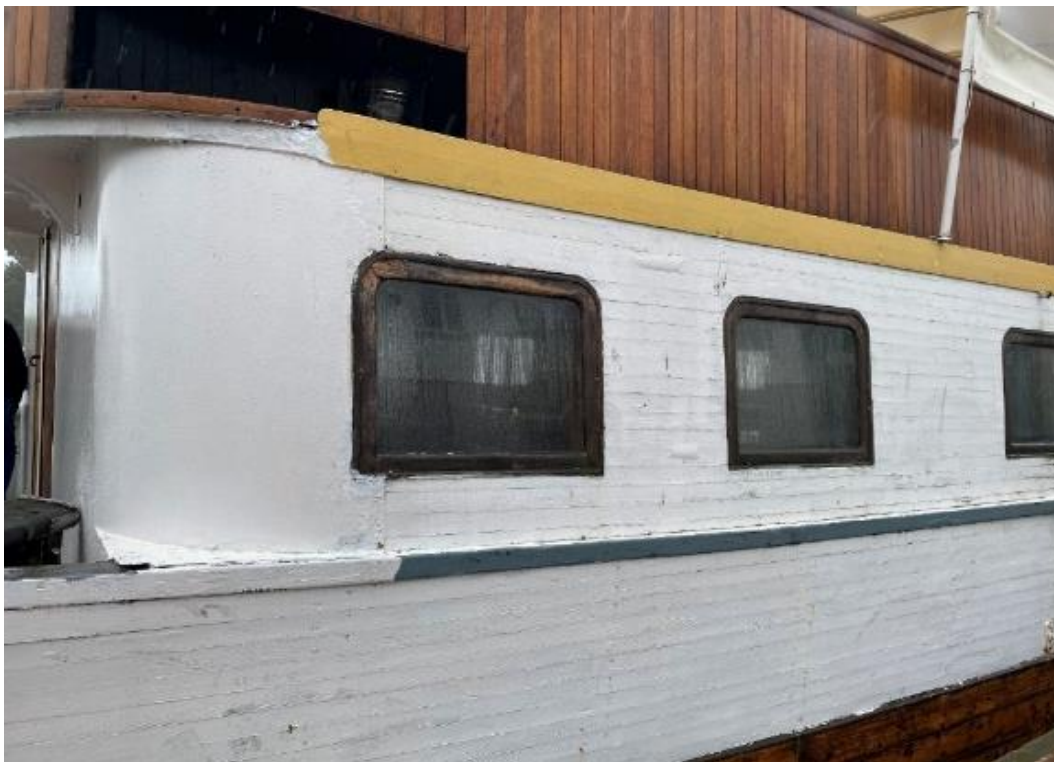
figur 64: Overbygg i tre med stålskjerm i front, 2021.

Under ombyggingen ble styrhuset flyttet lenger frem, og båtdekket tilsvarende forlenget. Området under båtdekket (dekkssalongen) var kledd inn med treverk på sidene, mens styrhusfronten var understøtta av en stålskjerm.

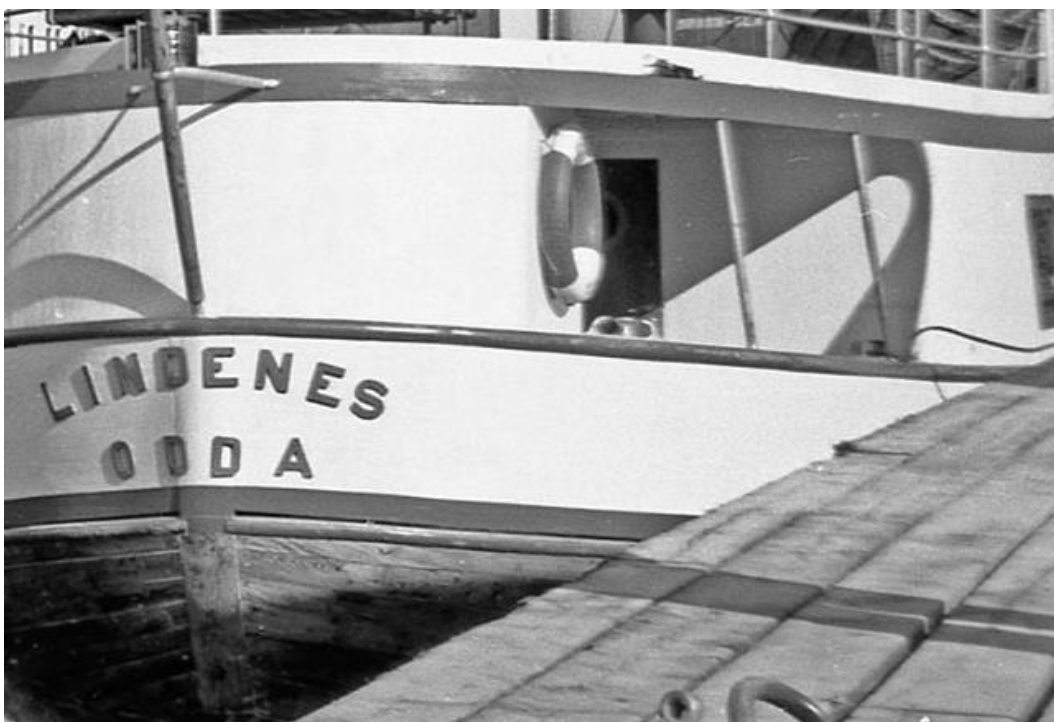
figur 65: dekkssalongen og store deler av akterdekket var innbygd i denne perioden (utsnitt av figur 136).

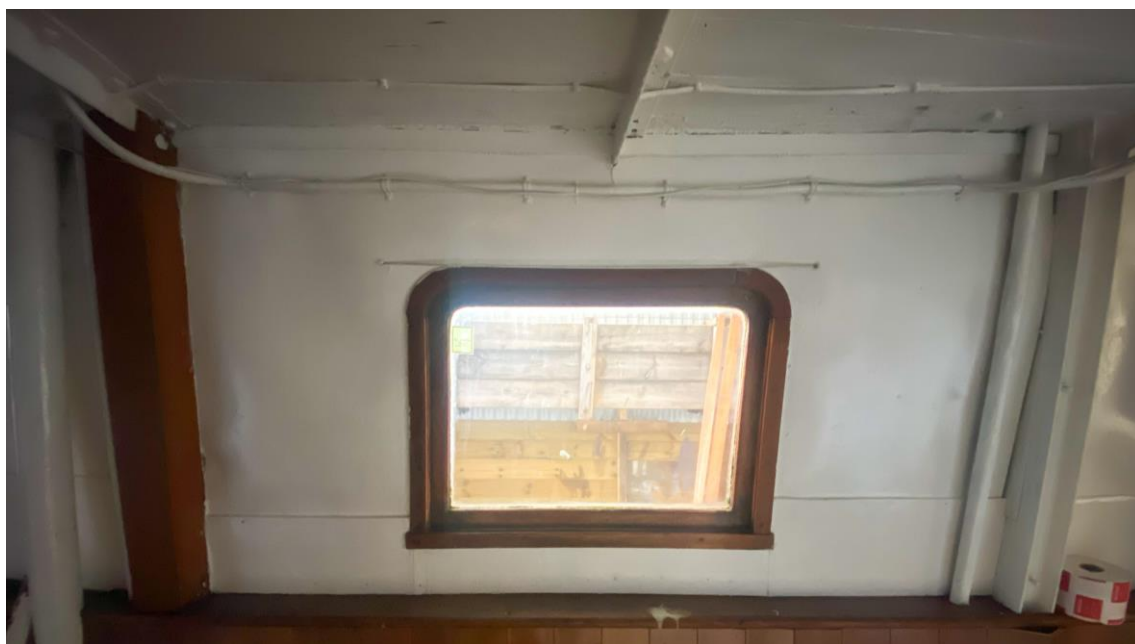
figur 66: Stålbjelker og profiler i overbygget, 2021.

Hele overbygget og båtdekket er ellers bygd på stålbjelker med L-profil (figur 66; figur 67). Bjelkene er sveiset fast i en ramme som går rundt hele dekket. I tillegg er annenhver dekkbjelke understøttet av stålstendere med H-profil. Disse er boltet fast i rekkestøttene.

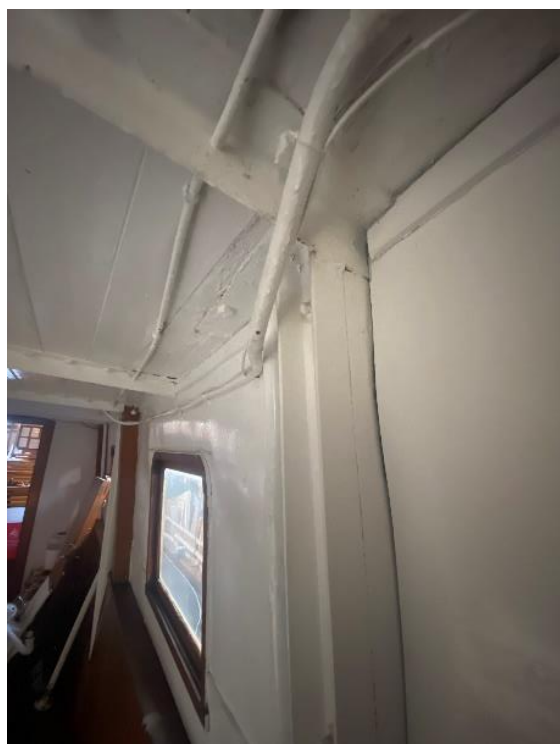
figur 67: Overgang mellom stålbjelke og profil, 2021.

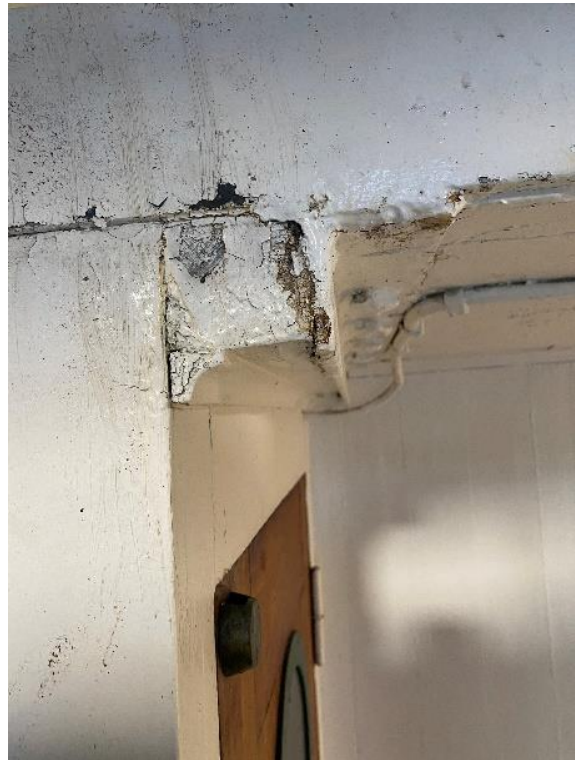
figur 69: Avkuttet stålbejelke, 2021. Endring i forbindelse med bygging av ny trapp opp til båtdekket (330).

Skott og dør på babord side er etter alt å dømme fra verneperioden, med unntak av at det er tatt ut for en trapp som er kommet til på et senere tidspunkt (figur 68; figur 69). Også på styrbord side står det igjen rester etter tidligere skott (figur 70; figur 71). Dette er åpnet, høyst sannsynlig mellom 1977-80.

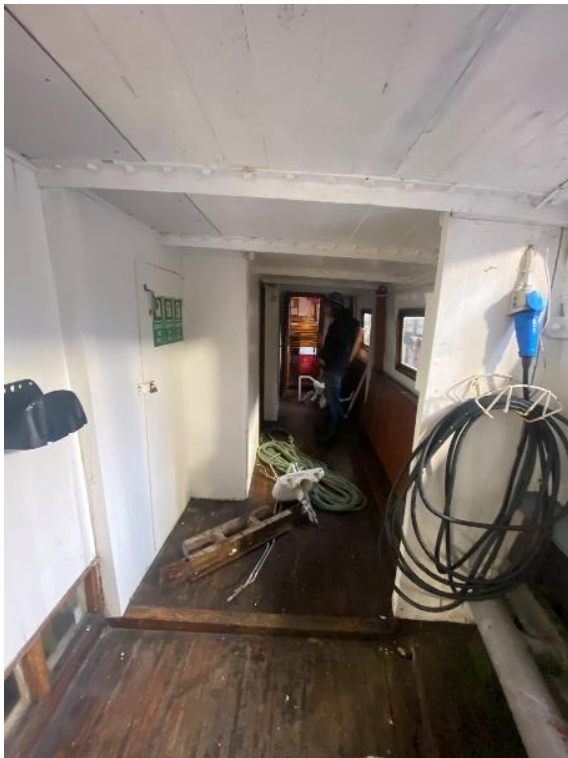
figur 70: Rester av svill i akre skott styrbord, 2021. Skottet ble bygget i 1950.

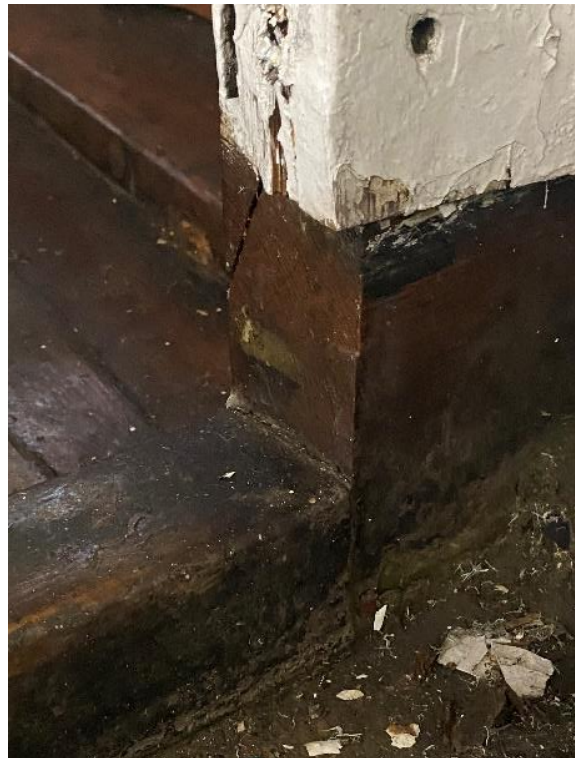
figur 71: Svill, 2021. «Dørstokken» ser ut til å være montert etter at skott er åpnet.

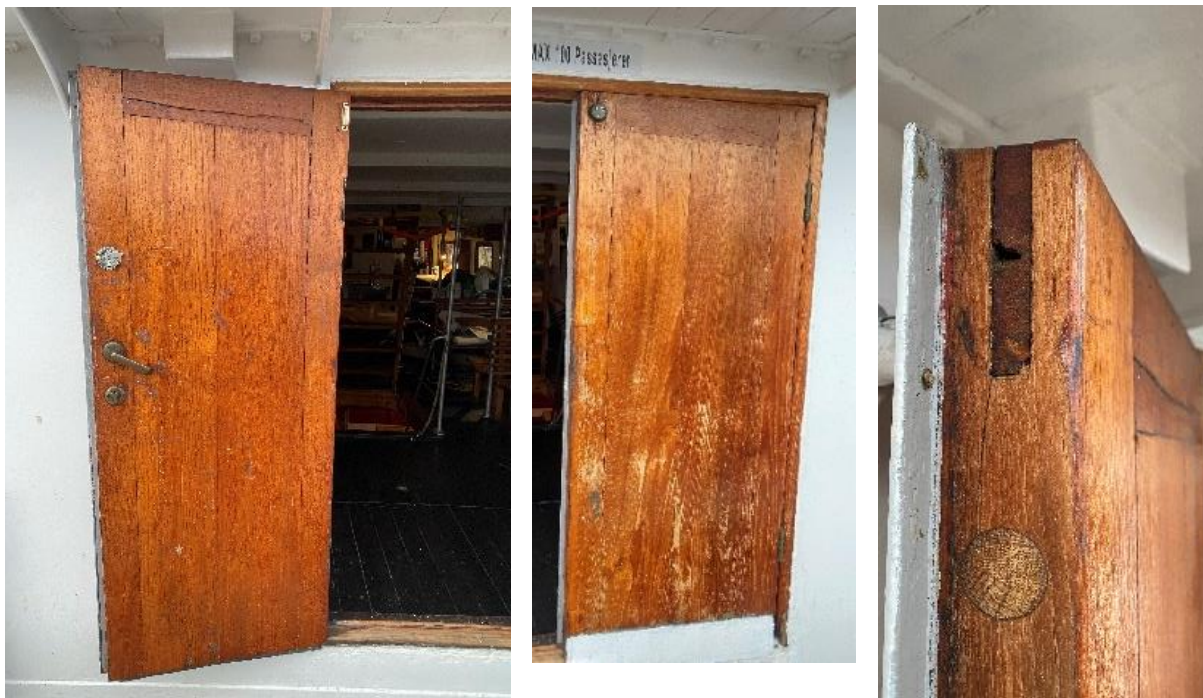
*figur 72: Dobbelt hengslet dør i inngangspartiet til dekkssalongen (230), 2021. Spor etter gjenbruk.*

Noen av dørene ser ut til å ha blitt flyttet på og tilpasset. Dette er særlig tydelig på de dobbelthengslede dørene mellom fordekk og dekkssalong (figur 72). Disse dørene har opprinnelig vært parallelogramformede. Slik de står i dag skulle rammen ha vært tilnærmet i 90 grader. En annen tydelig indikasjon på gjenbruk er at rammetrete er skåret så langt ned at tappen ikke lenger er innelukket (figur 72).

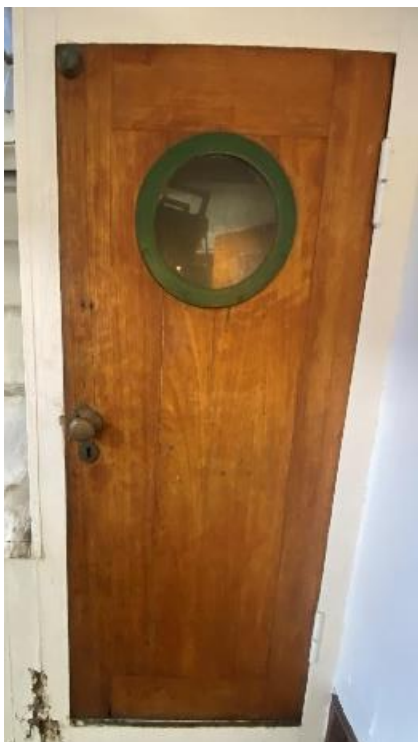
figur 73: Dør i babord skott mellom dekkssalong (230) og akterdekk (220), 2021. Dør til akterlugar er lik.

En lik byggemåte går igjen på alle dørene på hoveddekket, med unntak av dør mellom dekkssalong og akterdekk (figur 73-figur 76). Denne har en mer moderne byggemåte og ser nyere ut enn de andre dørene (figur 75). Rammtreet på de øvrige dørene er satt sammen på tradisjonelt vis med gjennomgående tapper og kiler. Et særtrekk er at fyllingene er flush med rammetrete, slik at dørene på avstand framstår som plankedører.

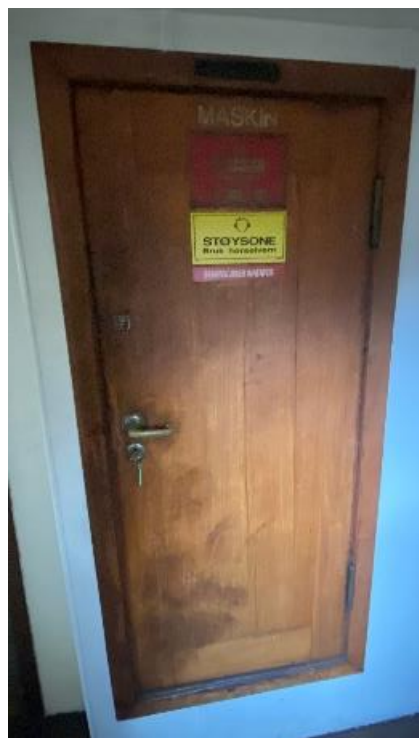
figur 74: Dør til maskinrom (140), 2021. Dører til toaletter er like.

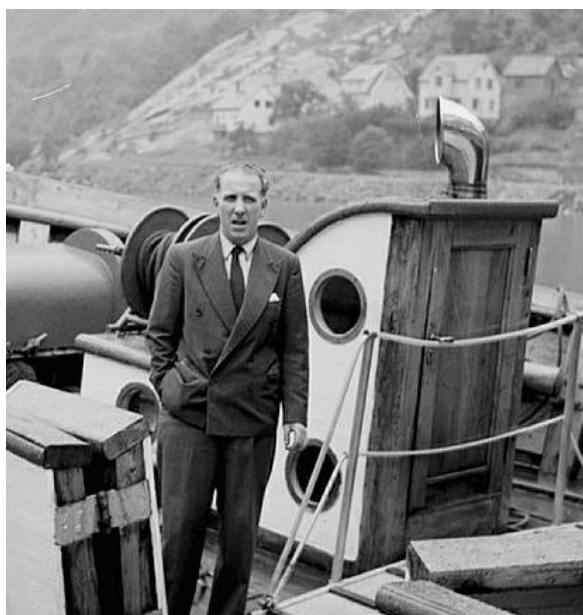
Var tilsynelatende lik som original og på samme sted, men hadde ikke lenger malte bord eller seilduk på taket (figur 78; figur 77). Den har også ny lufteventil på fotografier fra perioden.

figur 78: Nedgangskappe, 1960.

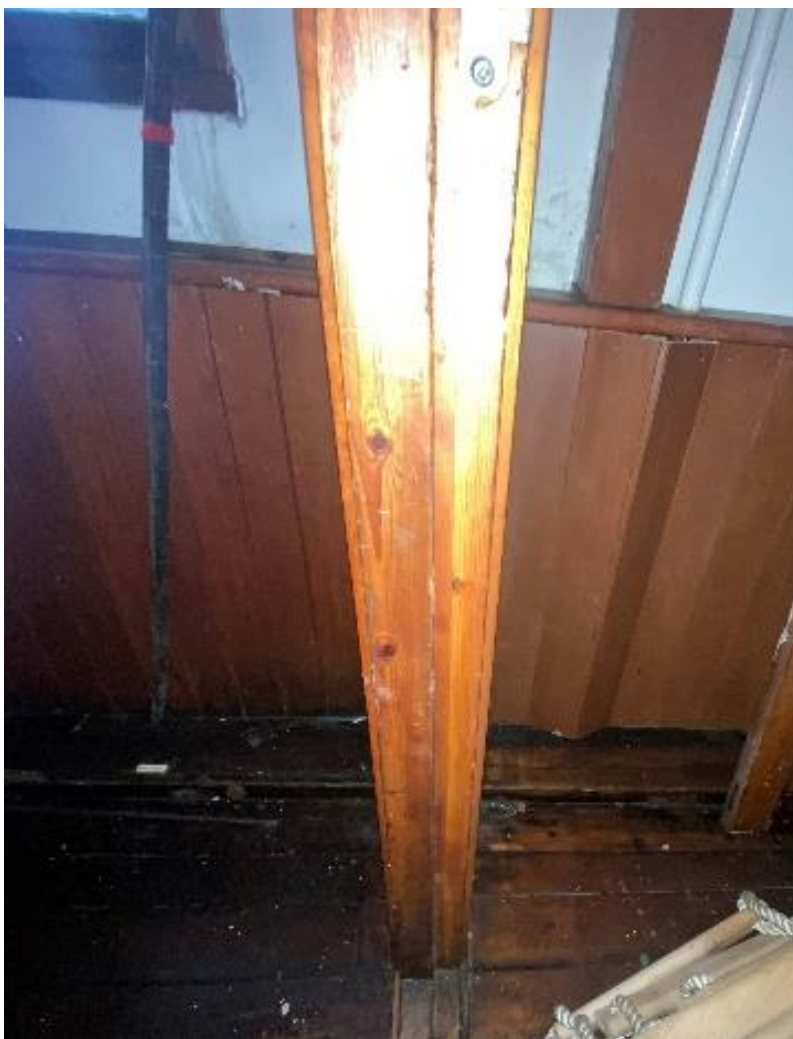
*figur 80: Brystningspanel fra 1950 til venstre og fra nyere tid til høyre. Bildet er tatt i døren mellom passasjersalongen og akterdekket., 2021.*

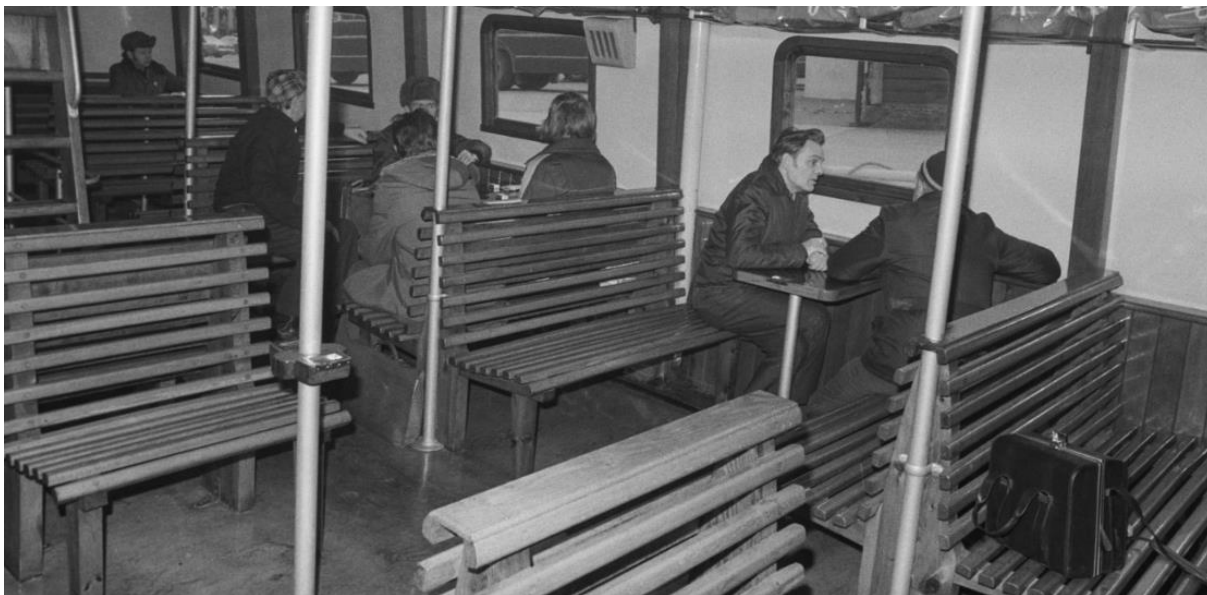
figur 81: Passasjersalongen i 1976 (utsnitt av figur 138).

Det må nevnes at Hansen, da han så figur 138 synes alle benkene i 1976 virker bredere enn slik han husker dem på 1960-tallet (personlig kommunikasjon, 16.11.2021). Ivar Opedal (personlig kommunikasjon, 27. oktober 2021) erindrer løse benkeputer i brunt skinn på setene. Det stod smalere benker aktenfor trappenedgangen til salongen under dekk så sent som i 1976. Merk at passasjerene på denne tiden ikke brukte nevnte benkeputer i skinn (figur 81).

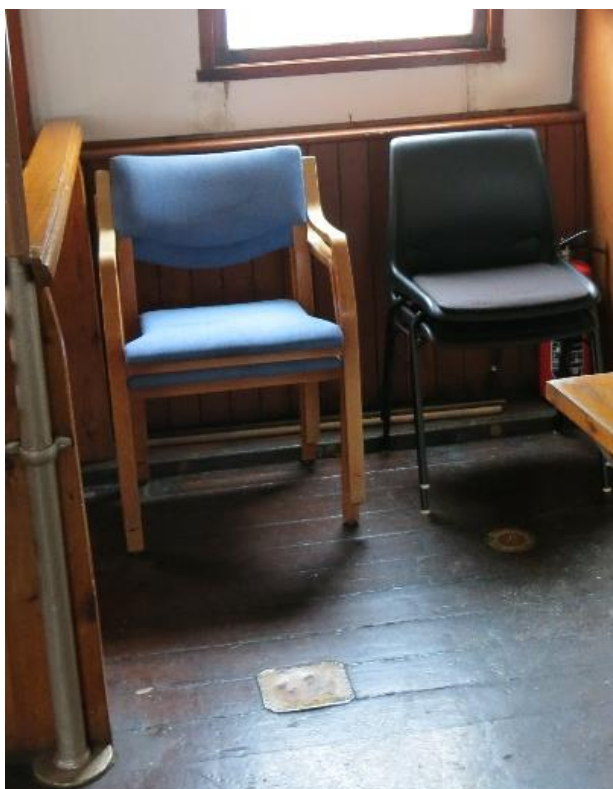
figur 82: Dørk i dekkssalong, spor etter feste for benk og bord akter mot maskinrom, 2015.

Det er også spor i dørken av fester til ytterligere en benkerad akterover langs styrbord side (figur 82). Lamper i taket i dag er de samme som i 1976. Tilbudet fra Skaaluren (vedlegg 8) viser at ny dekksplank var en del av bestillingen, men kan også ha vært ment for det nye og større båtdekket.

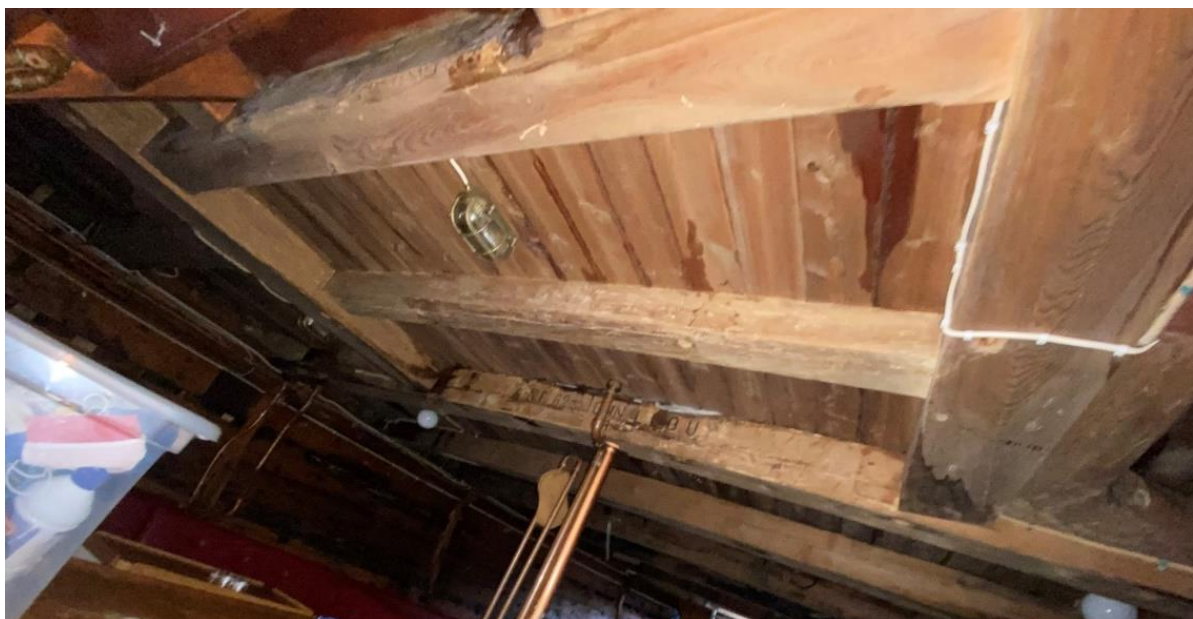
figur 84: Dekksbjelker med to kraveller, mulig spor etter gammel skylight

Dekket fra byggeåret ble beholdt ved ombygging Skjøter i dekksplankene (figur 83) og kraveller under dekk (figur 84) antyder størrelse på og plassering av skylight/nedgangskappe.

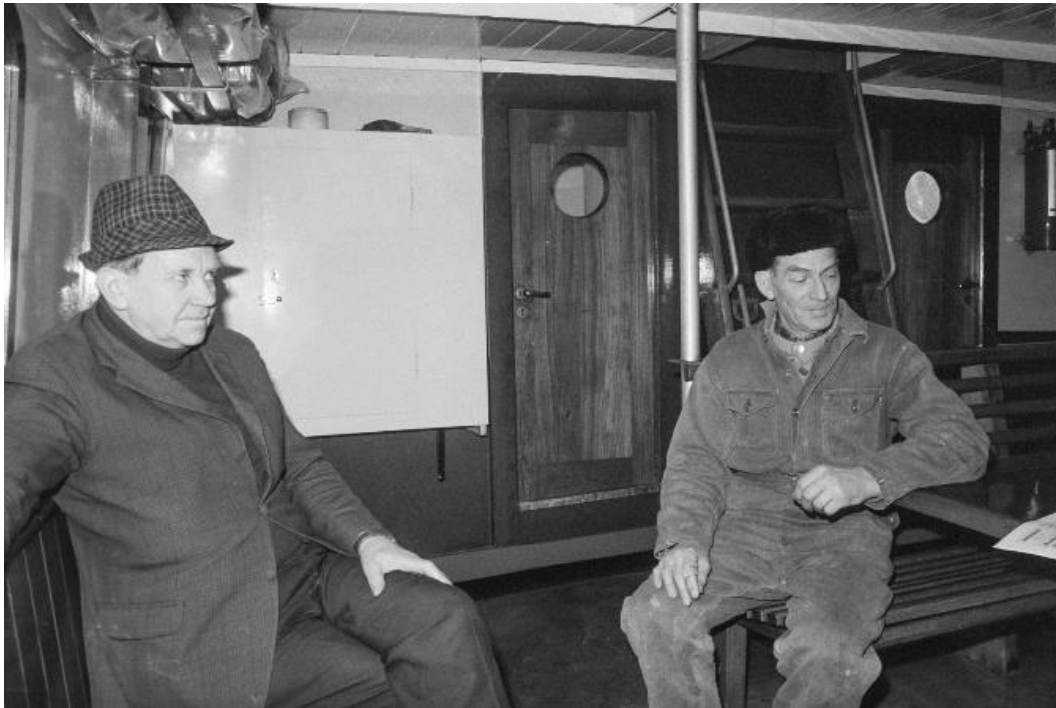
figur 85: Skipper (t.v.) og Johan Korssund (t.h.). «Bridgebordet» i originalfoto fra artikkel om MS «Lindenes» sin siste tur i arbeidsrutetrafikken i Odda (Gravdal, 1976, s. 14).

To fotografier fra 1976 (figur 85; figur 86) viser tremmebenker, et større bord, en leder opp til nedgangskappen på båtdekket og et skott med to dører. Disse er ikke de enkleste fotografiene å tyde hva angår plassering på fartøyet, men en beskrivelse fra Edgar Hansen, som var mannskap på MS «Lindenes» tidsrommet 1963-65, kan sette fotografiene i kontekst. Han gjenfortalte i *Odda i Manns Minne* (Hansen, 2006, s. 17) at

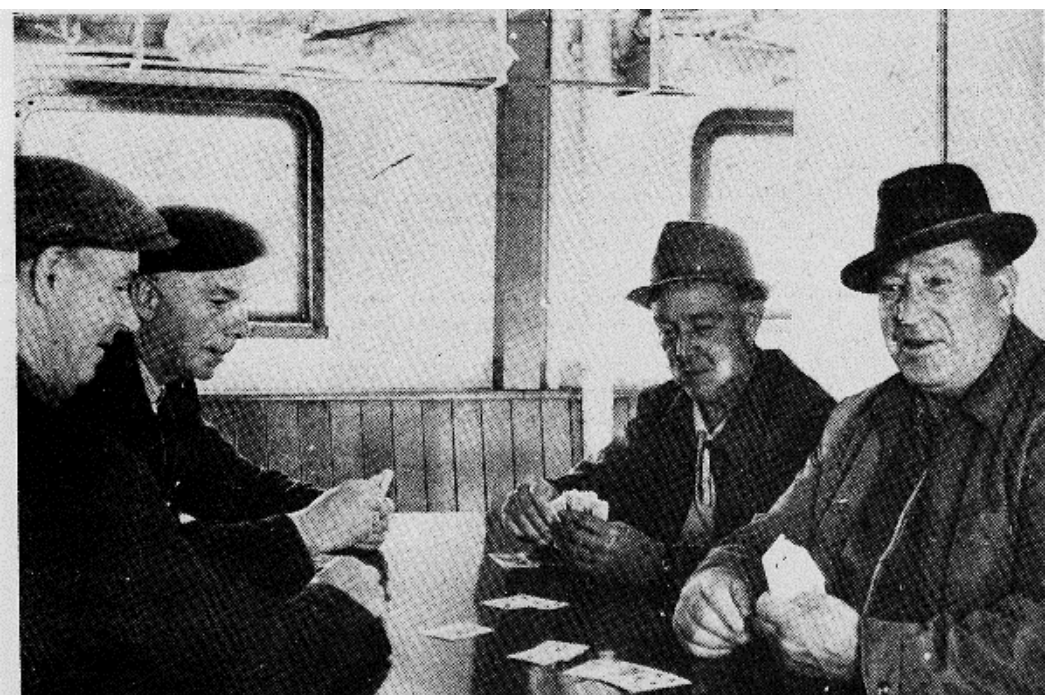
figur 86: "Bridgebordet" helt akter i passasjersalongen på dekk, 1976 ("Snart slutt med sjøtransporten for Norzink-ansatte: M/S Lindenes inne i sin siste sesong," 1976, s. 5).

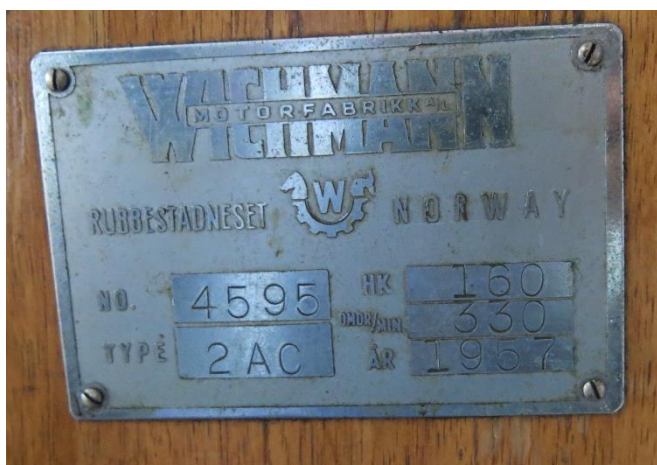
figur 87: Maskinskilt på manøvreringssøyle.

Styrhuset ble flyttet frem under ombyggingen, og det er vanskelig å si om noe av interiøret ble beholdt ettersom vi ikke har god kilder til situasjonen før 1950. Vinduene er med sikkerhet skiftet ut, som omtalt tidligere. Skaaluren tilbød nytt ratt med stativ i 1949 (vedlegg 8). Manøvreringssøylen er satt inn samtidig med den nye motoren i 1957.

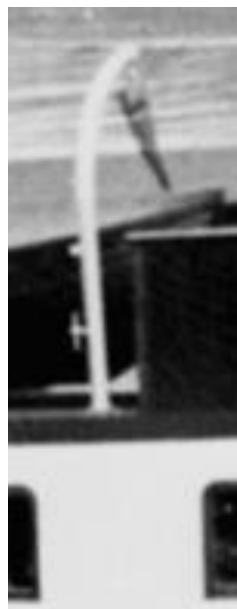
figur 89: Livbåtdaviter etter ombygging, ca. 1950-76 (utsnitt av figur 134).

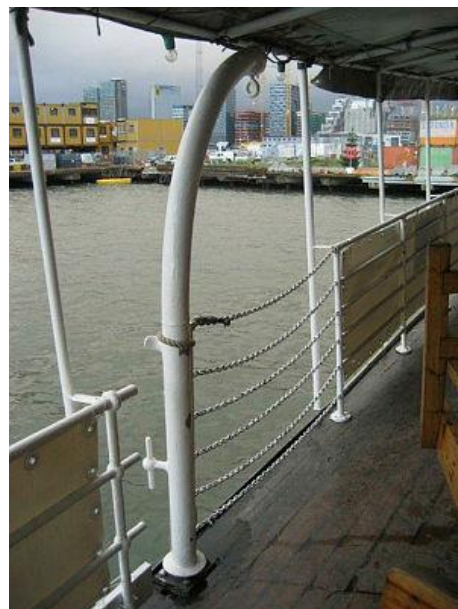
figur 90: Livbåtdavit, 2014.

Nye livbåter ble satt inn i forbindelse med ombyggingen. Davitene ser svært like ut helt fra byggeåret til i dag. Den eneste synlige endringen fra etter 1950 er kryssholtene på utsiden. Disse kan ha vært sveiset på. Alle davitene fra perioden står fremdeles på dekk, men tre av fire er kappet til rekkestøtter. En er bevart slik den så ut i 1950 (figur 90; figur 123; figur 134).

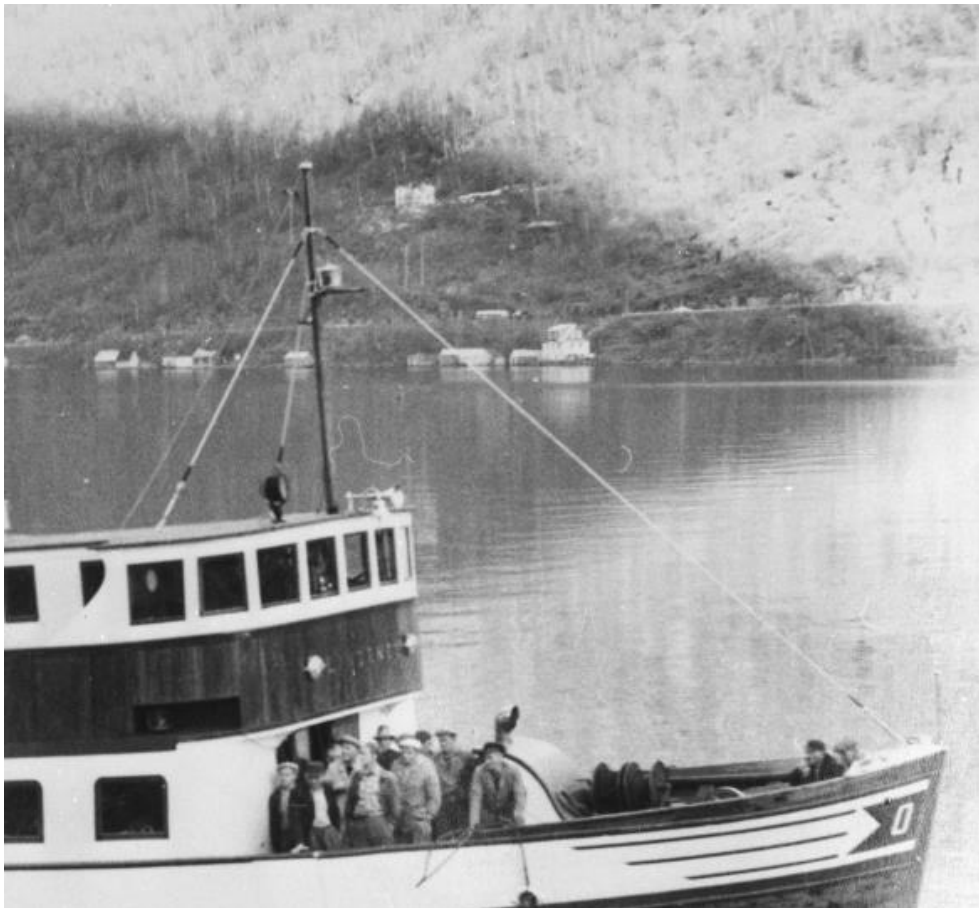
figur 91: Radiomast ca. 1950-76 (utsnitt av figur 54).

Etter ombyggingen og fjerningen av lasteriggen og mesanmasten i 1950, ble det satt opp en mast på taket til styrhuset med som var vantet til sidene av styrhustaket og staget til forstevnen og tilsynelatende akterenden av styrhustaket. Radiomasten var rigget ned ved befarig i november 2021.

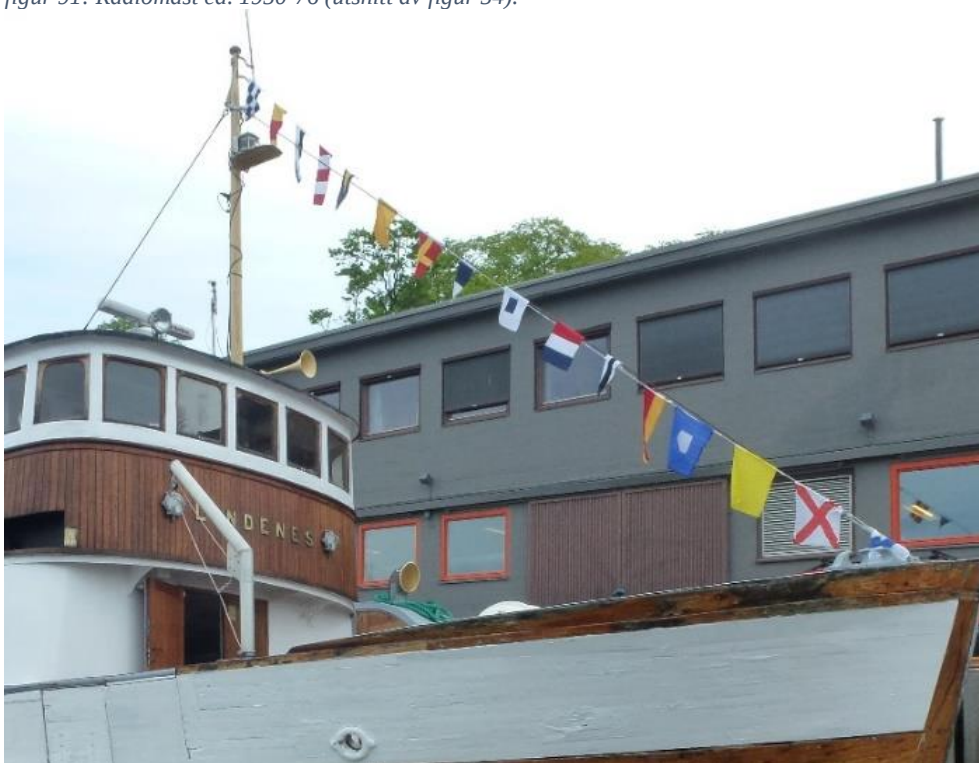
figur 92: Radiomast, 2015 (utsnitt av figur 94). Det er tilsynelatende gjort få eller ingen endringer i nyere tid.

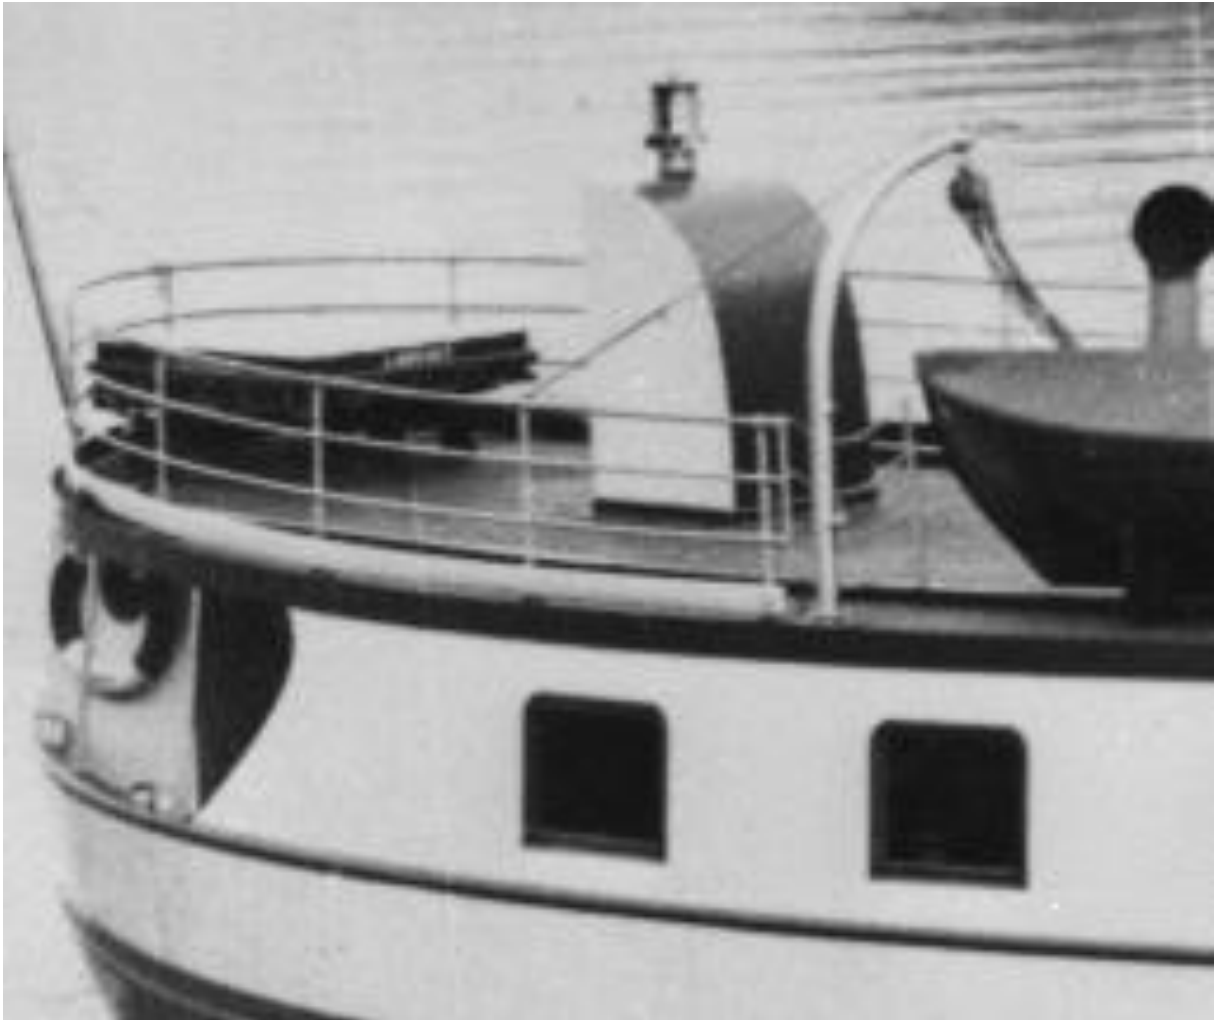
*figur 93: Nedgangskappe, ca. 1950-77 (utsnitt av figur 54).*

Det ble bygget en nedgangskappe på båtdekket i 1950 (figur 93), med leder ned helt akter i dekkssalongen (230). Det var en avtrekksventil på toppen. Hva kappen er bygget av er ukjent, men med den glatte framstillingen i figur 93 ser det ut til å være stål eller aluminium. Den er ikke utført i samme stil som den eldre nedgangskappen (211) som har blitt stående på fordekket.

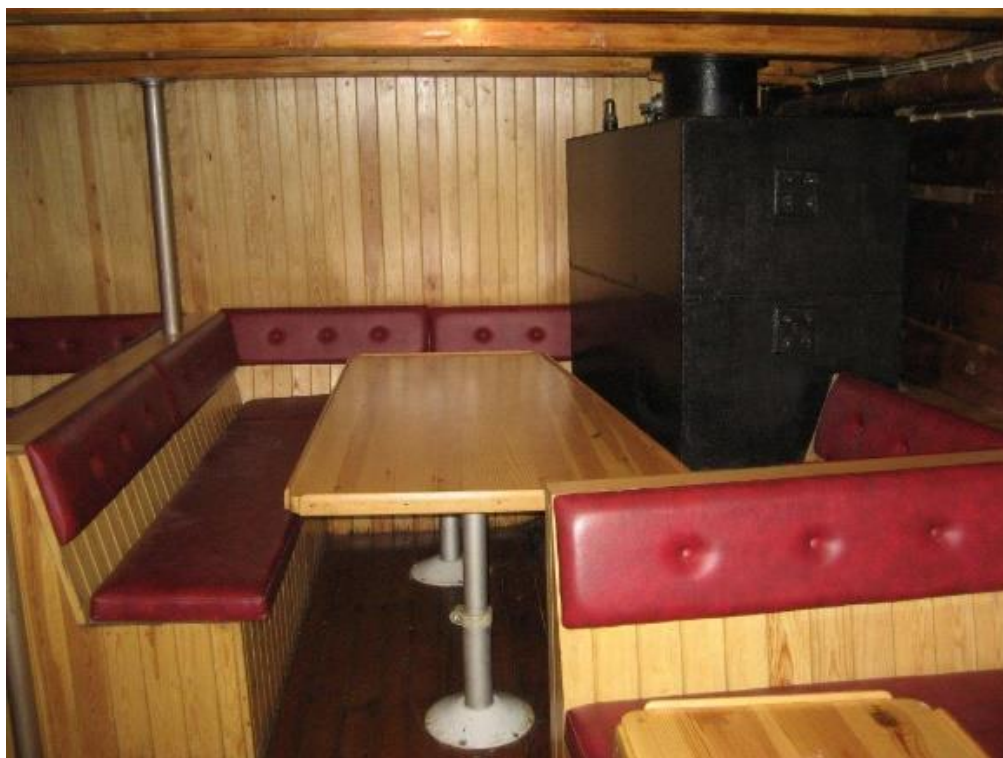
figur 96: Benker før maling og avløpstank i passasjersalong under dekk (130), 2013. Akterover mot babord.

Ivar Opedal (personlig kommunikasjon, 24.09.2021) forteller at arrangementet per dags dato, med hvite trebenker med røde skaisetetrekk, først ble bygget i Oslo, tidligst 1980. De var trehvite frem til en gang mellom 2011-2015. Det står en avløpstank innfelt i sofaarrangementet, rett under den nye byssa. Denne har høyst sannsynlig kommet til rundt 1977-80, i forbindelse med byggingen av den nye byssa.
