**Teknisk-historisk  
dokumentasjonsrapport  
MS «Lindenes»  
Med fokus på perioden 1950-67**

**Rapport nr. 12-21**

Teknisk-historisk dokumentasjonsrapport (THD)

Hardanger Fartøyvernssenter rapport nr. 12-21

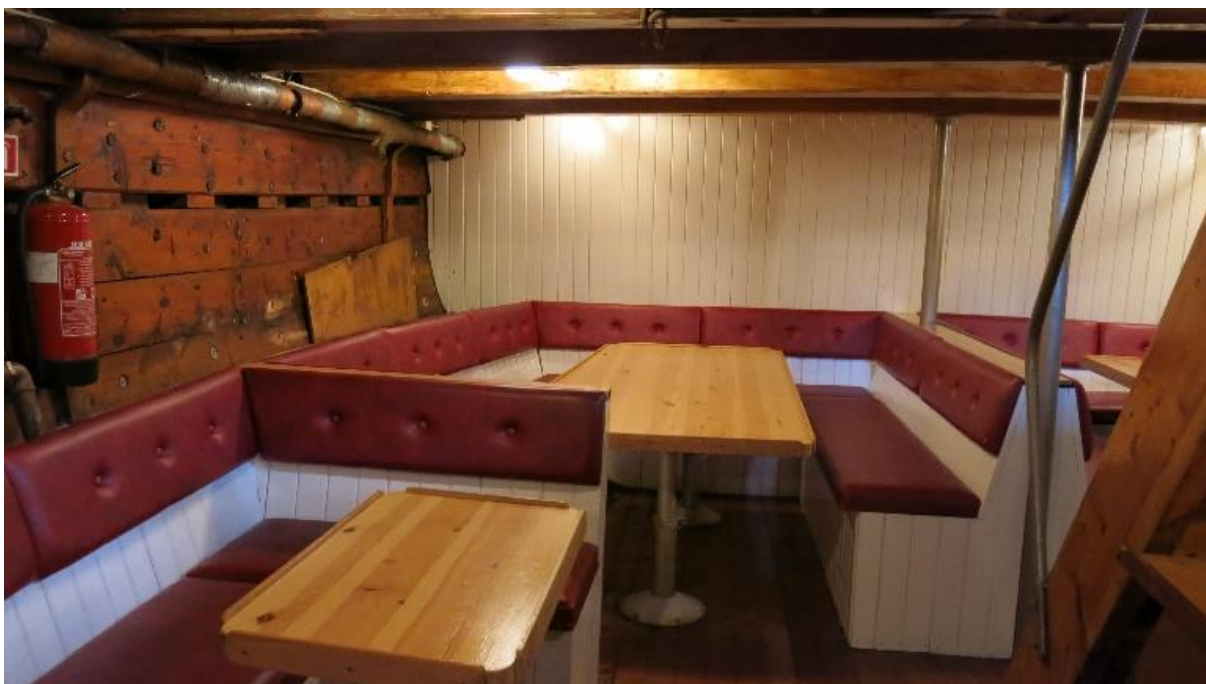
figur 97: Benker etter hvitmaling i passasjersalongen under dekk (130), 2015. Akterover mot styrbord.

Ivar Opedal (personlig kommunikasjon, 24.09.2021) forteller at arrangementet per dags dato, med hvite trebenker med røde skaisetetrekk, først ble bygget i Oslo, tidligst 1980. De var trehvite frem til en gang mellom 2011-2015. Det står en avløpstank innfelt i sofaarrangementet, rett under den nye byssa. Denne har høyst sannsynlig kommet til rundt 1977-80, i forbindelse med byggingen av den nye byssa.

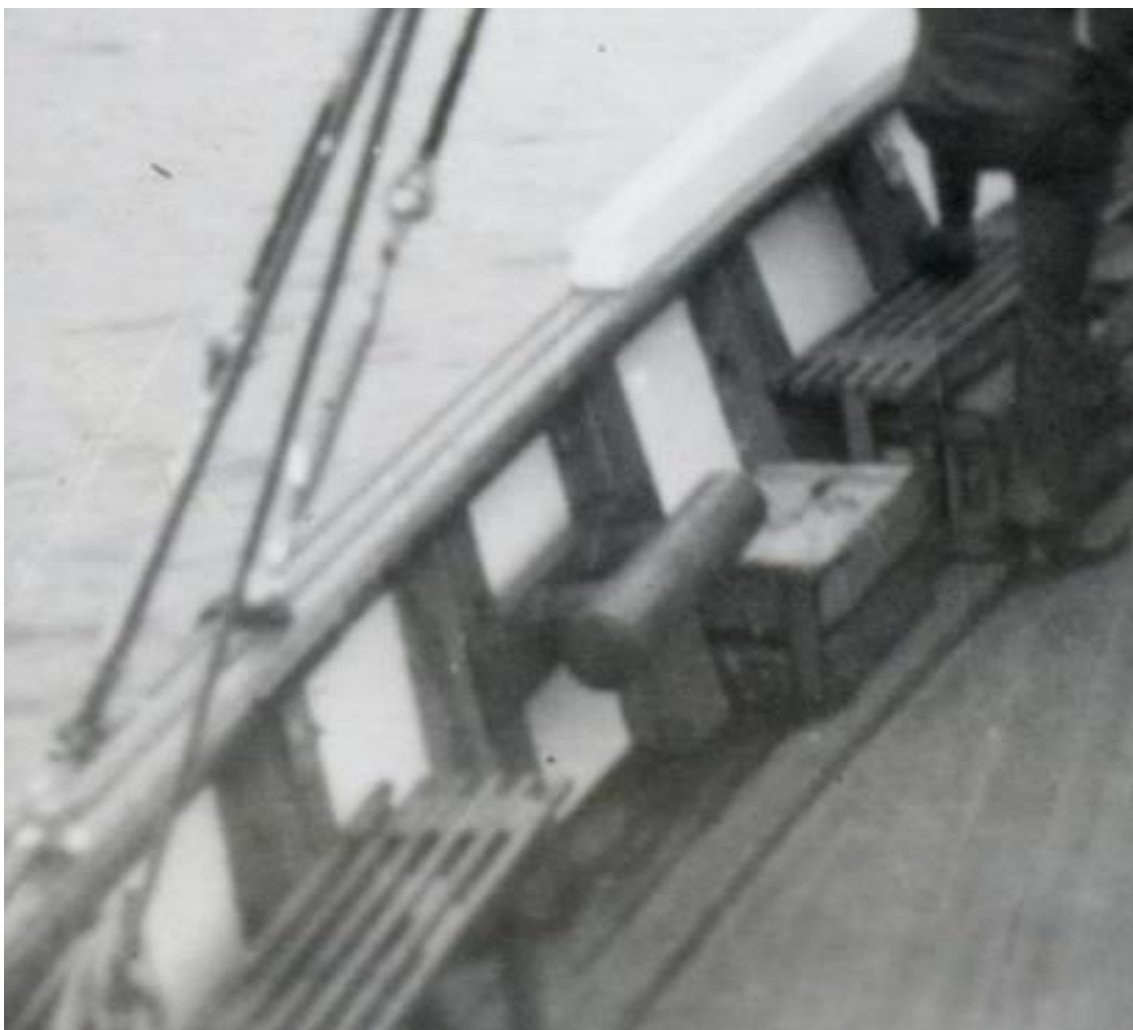
figur 98: Fordekk (210). Benkearrangement langs rekkestøttene, 1946 (Utsnitt av figur 129).

Fordekket er for det meste likt etter verneperioden. Fortøyningskryssholtene har blitt malt hvite på et tidspunkt. De originale benkene er byttet ut – de er i dag lengre, har en spile ekstra og andre ender enn de opprinnelige (figur 98; figur 99). Ingen foto fra 1950-76 viser benkene på fordekket, så det er vanskelig å vite når de nye kom til.

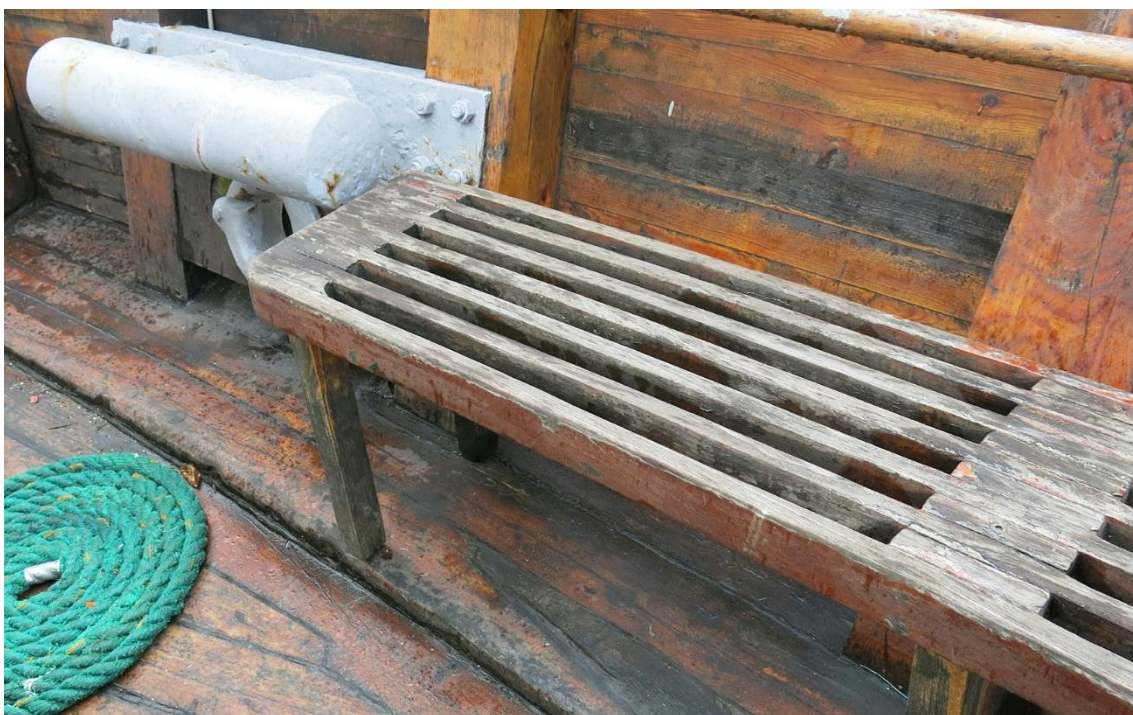
figur 99: Benk på samme sted på fordekket, 2015.

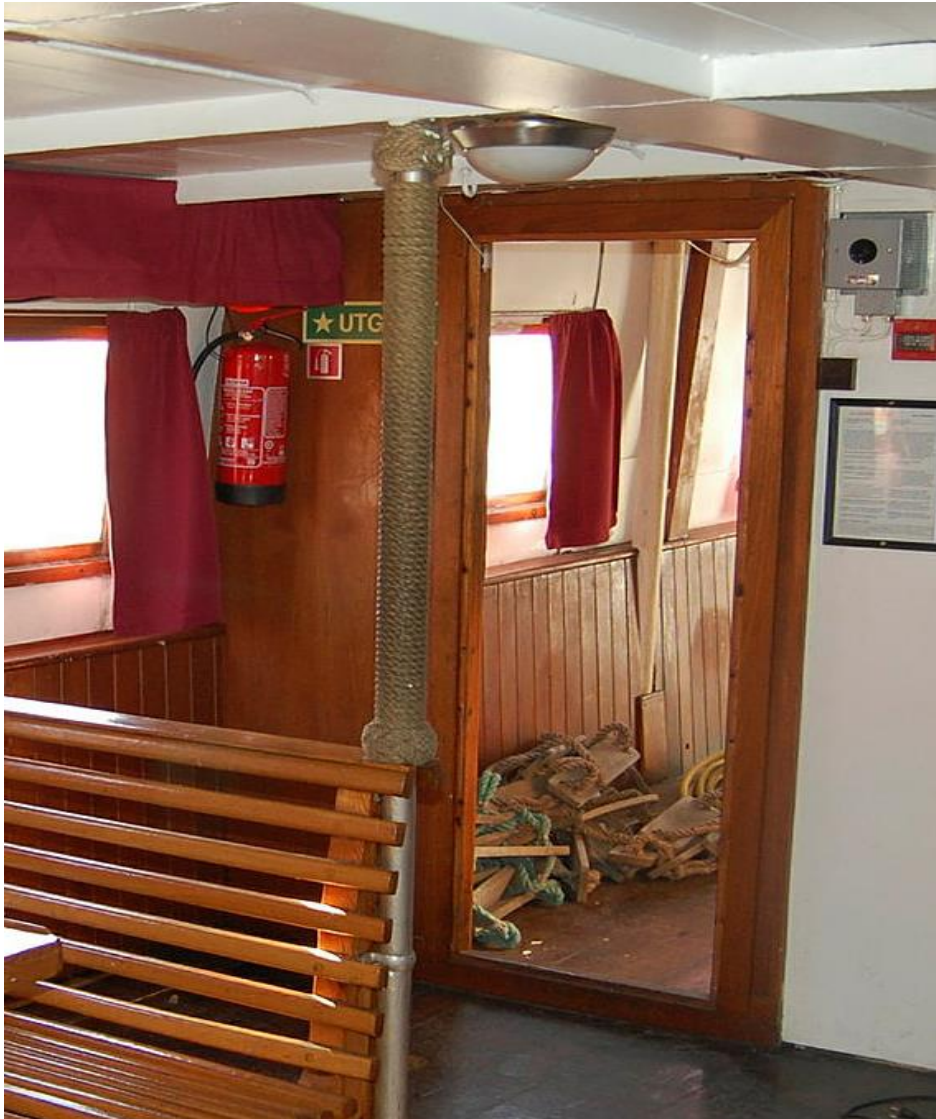
figur 100: Skott styrbord mellom akterdekk (220) og dekkssalong (230), 2014. Skottet ble bygget ca. 1977-80.

Akterdekket, som i stor grad ble innebygget i 1950, ble rundt 1980 åpnet igjen på styrbord side. Svillen viser hvor det gamle skottet stod (figur 50). Samtidig ble dekkssalongen (230) lukket igjen med et nytt skott og dør i forlengelse av maskinrommets forreste skott (figur 100). Det har kommet ny trapp opp til båtdekket (330) fra akterdekket på babord side.

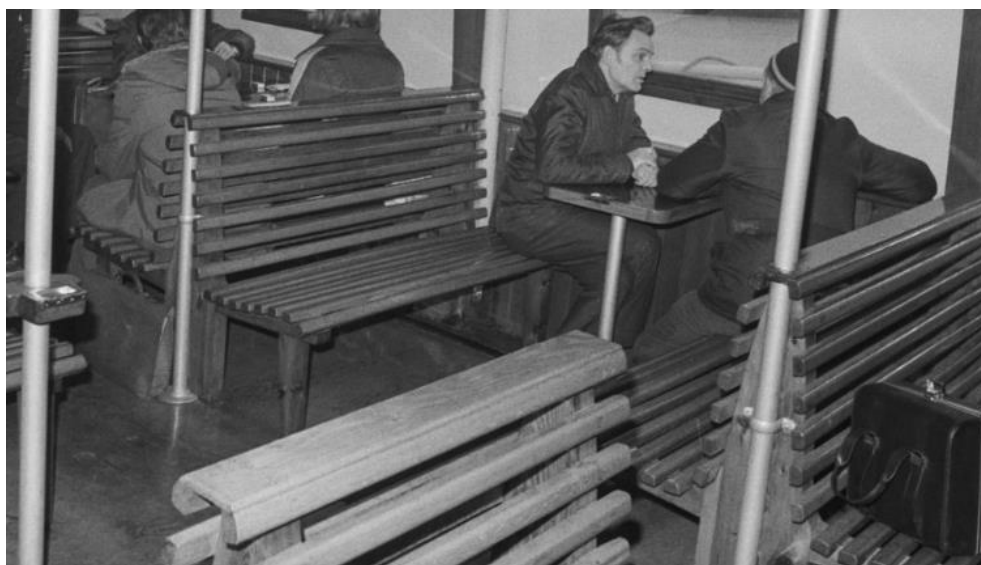
figur 101: Bord i passasjersalongen i 1976 (utsnitt av figur 138).

I dekkssalongen står de samme benkene som i 1950, men tidligere nevnte fotografier viser at benkene helt akter, og aktenfor trappenedgangen, er demontert. Bordene er i dag lengre enn på bildene fra 1976, så disse må være skiftet etter verneperioden.

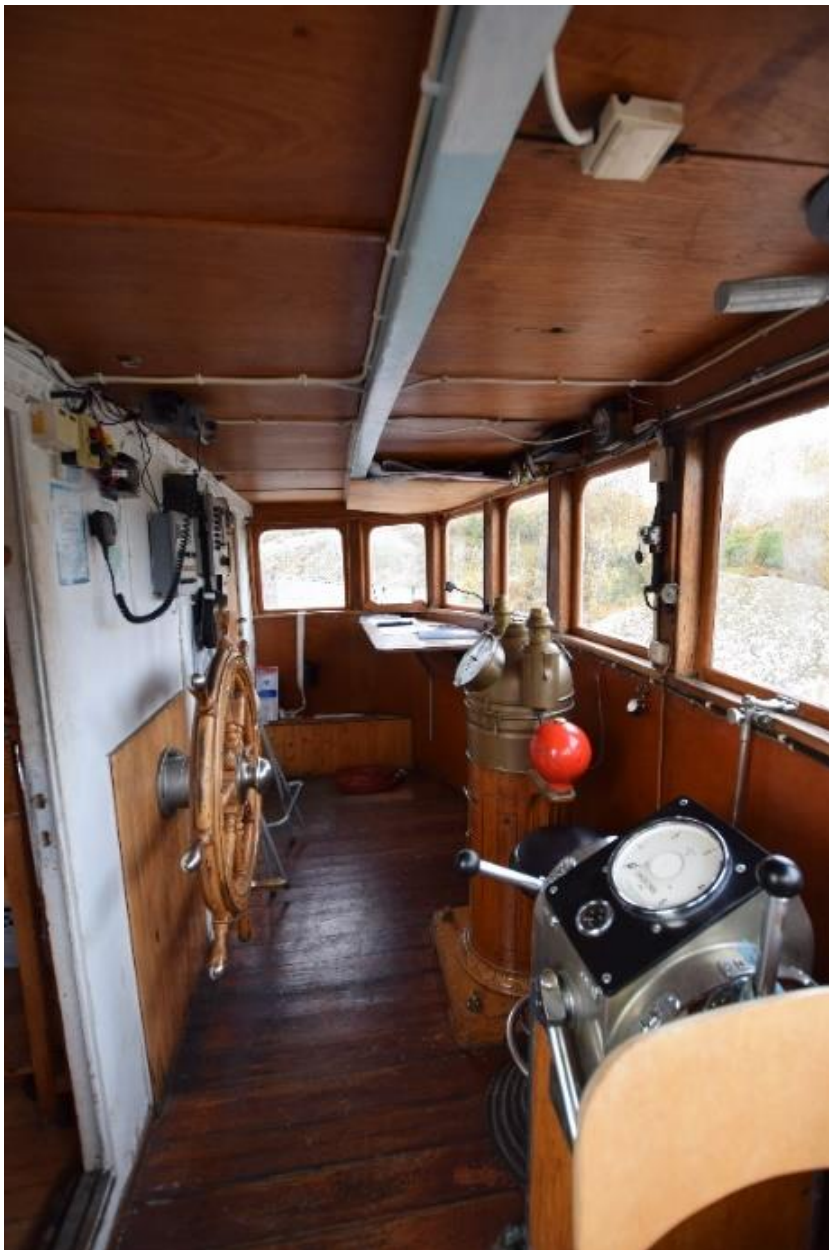
figur 103: Styrhus sett mot babord, 2015.

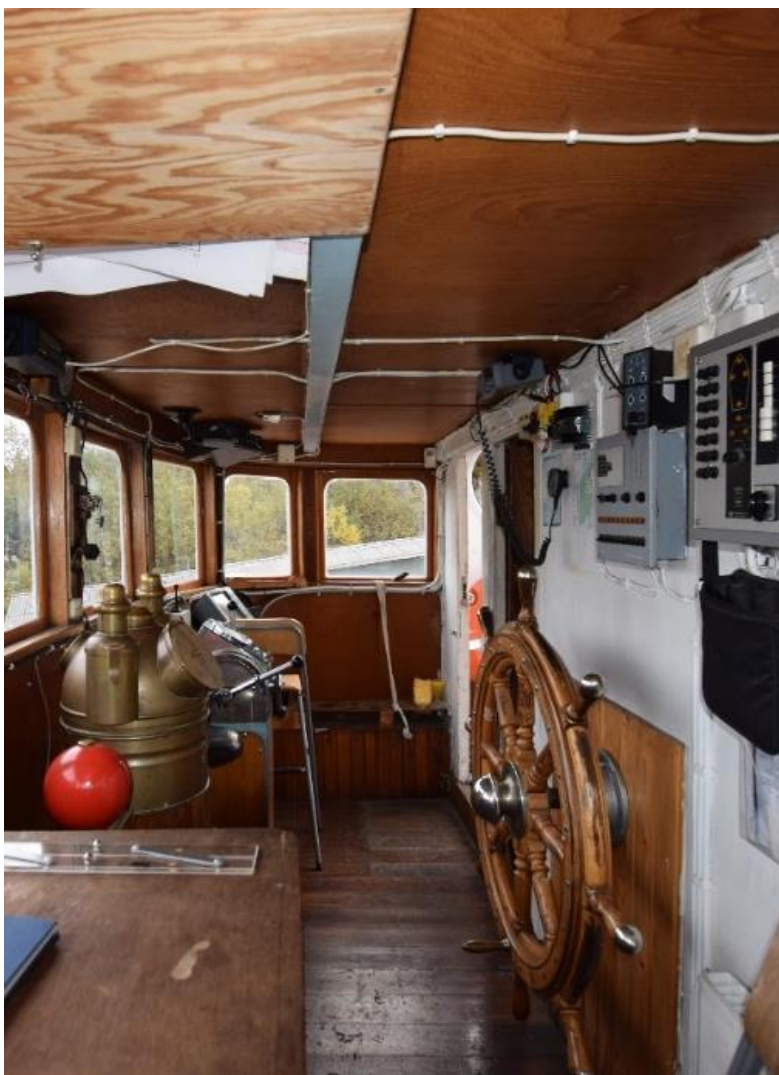
figur 104: Styrhus sett mot styrbord, 2015.

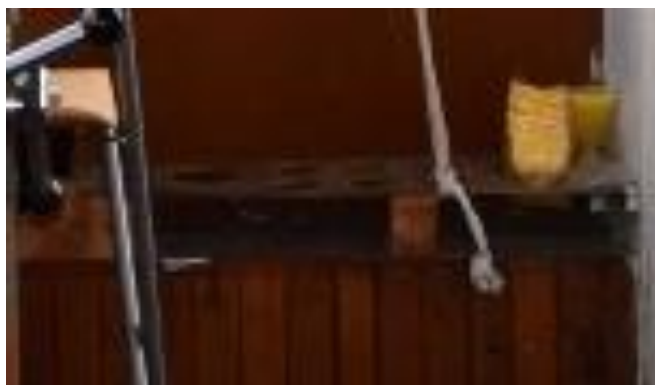
figur 106: Koppholder (Utsnitt av figur 104).

Sammenligner vi dagens situasjon med historiske foto fra periode II (figur 139, figur 140, figur 137), er det tilsynelatende få endringer som er gjort i styrhuset etter verneperioden, med unntak av elektronikk og mer moderne navigeringsutstyr. En koppholder ytterst på styrbord side under vinduene der man kan skimte livbøyen bak Jarland i figur 105 er satt inn etter verneperioden.

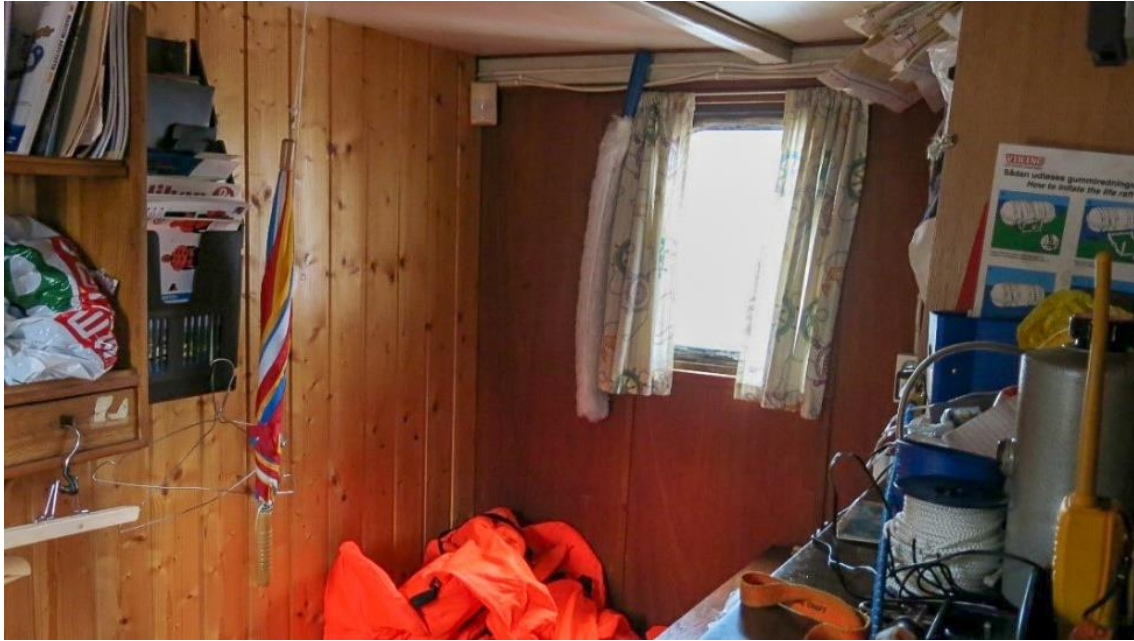
figur 107: Bestikk sett akterover mot babord, 2015. Det er satt opp et skott på et senere tidspunkt enn ombyggingen i 1950.

Situasjonen i rommet bak styrhuset før og etter verning er det vanskelig å ta stilling til. Trepanelet på akterskottet skiller seg imidlertid fra de andre veggene og kan vitne om at det har blitt forkortet i forbindelse med bygging av skap (322/323) mellom bestikk og trapperom (321).

bestikket og indikerer at skapet har blitt bygget inn helt akter i bestikket (320), slik at sistnevnte har blitt forkortet (figur 107).

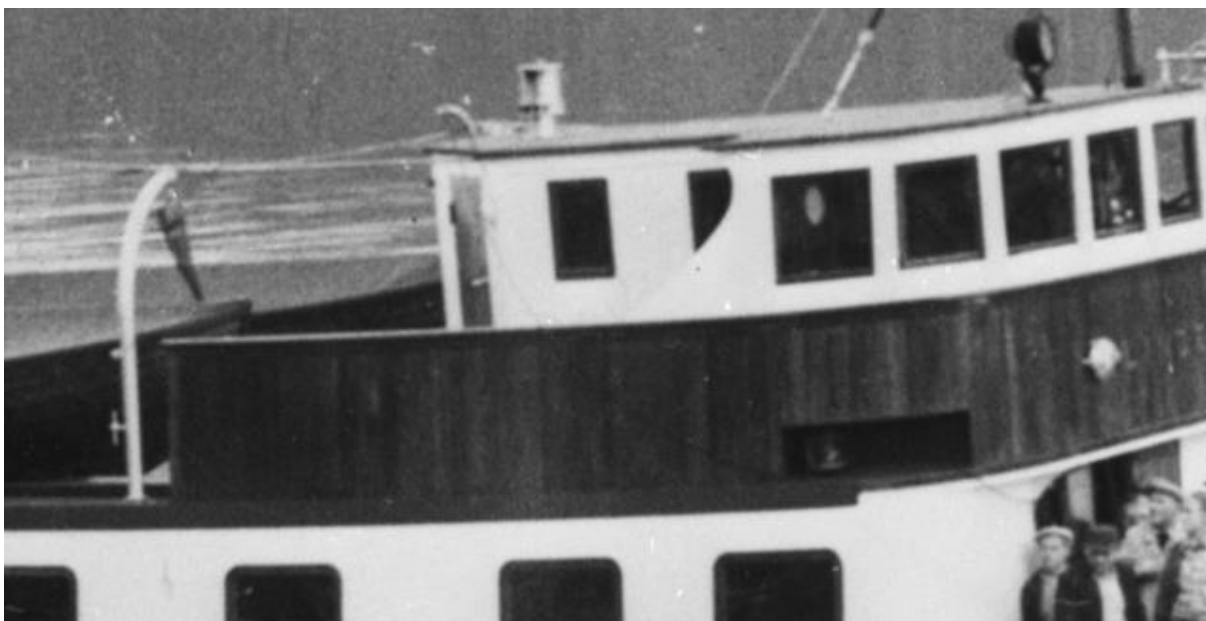
figur 108: Dør til trapperom (321) og to vinduer i bestikk (320) (utsnitt av figur 134).

Etter sporene å dømme er skap 322 og 323 som nevnt bygget inn i eksisterende rom mellom bestikk (320) og trapperom (321). Skap 323 er sannsynligvis bygget inn i trapperommet (321), skottet som skiller dem er satt opp i ettertid (Figur 111), og det utvendige hjørnet på skapet 323 er likt øvrige hjørner akter på styrhuset (figur 112). Disse to sporene gir grunn til å anta at styrhuset på båtdekket høyst sannsynlig ikke har blitt utvidet siden 1950, men ombygget innvendig. I skap 323 er det også spor etter en åpning akterover, som sannsynligvis satt i bestikket (320) (Figur 111). Skap 322 er bygget inn langs hele bestikkets (320) bredde, inkluderer et vindu og en ny dør der det tidligere var vindu (figur 108; figur 109). Skottet mellom dette skapet og bestikket er også nyere enn resten av

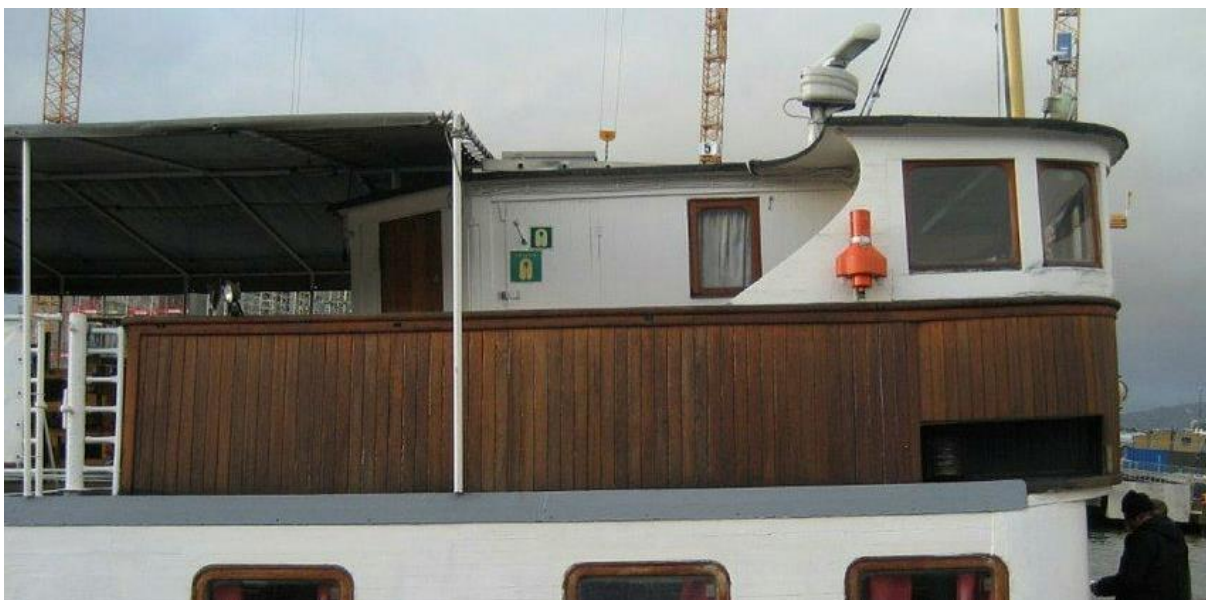
figur 109: Dør til trapperom (321) på båtdekket er på samme sted, men et vindu er fjernet og erstattet med en dør der det er bygd inn skap for sikkerhetsutstyr (321). Samme dørløsningen gjelder for skap 323. 2014.

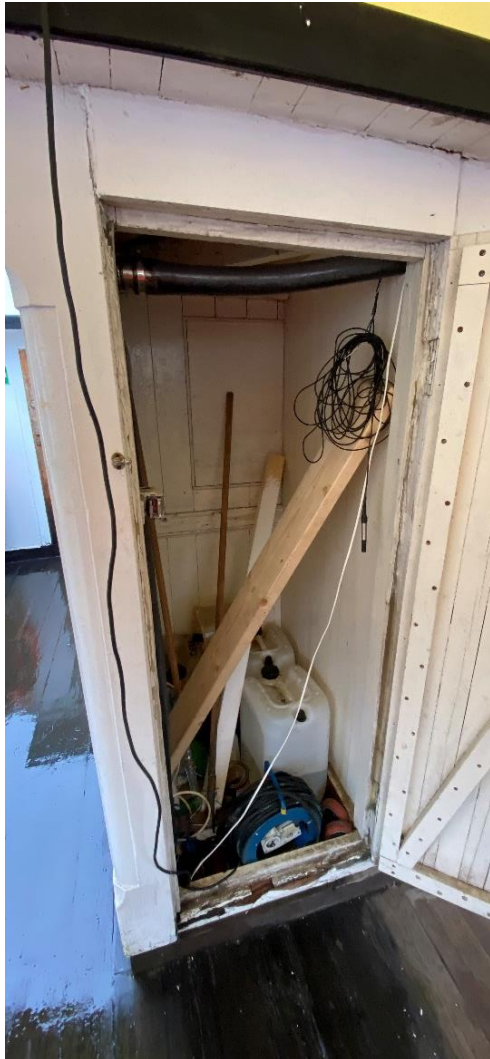
*Figur 111: Spor etter gammel åpning i veggen fra bestikk (320?) til skap 323, 2021.*

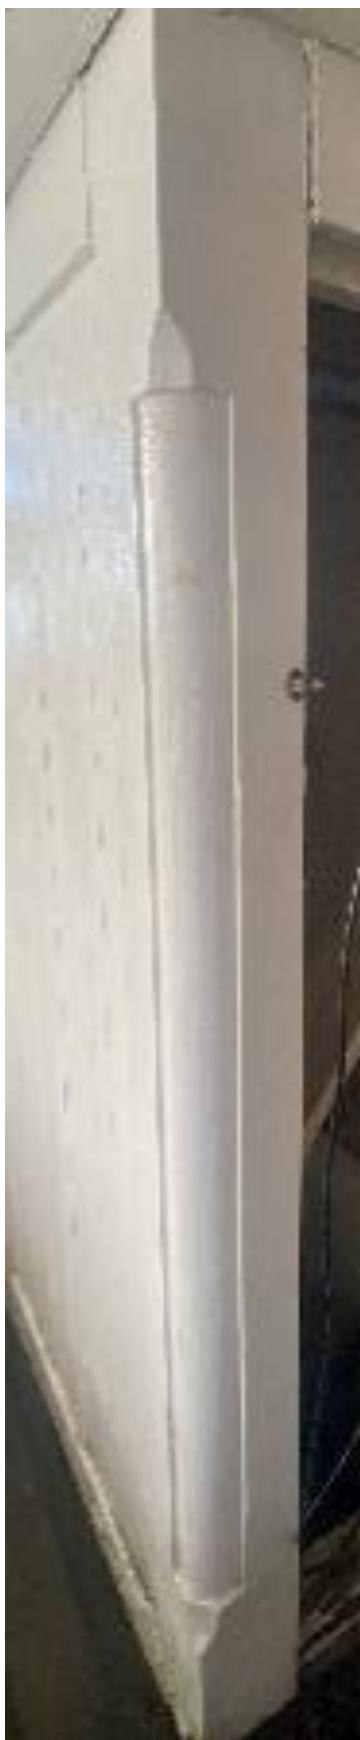
*figur 112: Hjørnet på skap 323, 2021.  
Styrhuset har samme utføring på  
alle hjørner.*

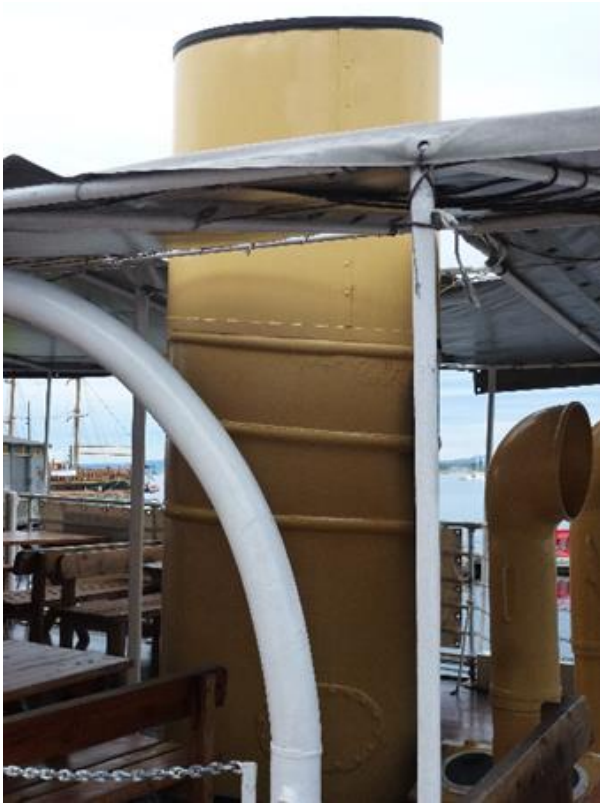
figur 113: Skorstein og solseil over båtdekket (330), 2014.

De gamle livbåtene er fjernet, men davitene står igjen, tre avkappet og en i sin opprinnelige utføring (figur 90). Det er også satt opp ekstra rekkverk der livbåtene har vært (figur 114). Nedgangskappen er også fjernet i denne perioden, sannsynligvis i forbindelse med ombygginger på hoveddekket og flytting av trapp opp til båtdekk. Båtdekket har fått solseil. Skorsteinen er forlenget i denne perioden. Det er et tydelig sveiset og klinket skjøte i forlengelsen (figur 113; figur 114).

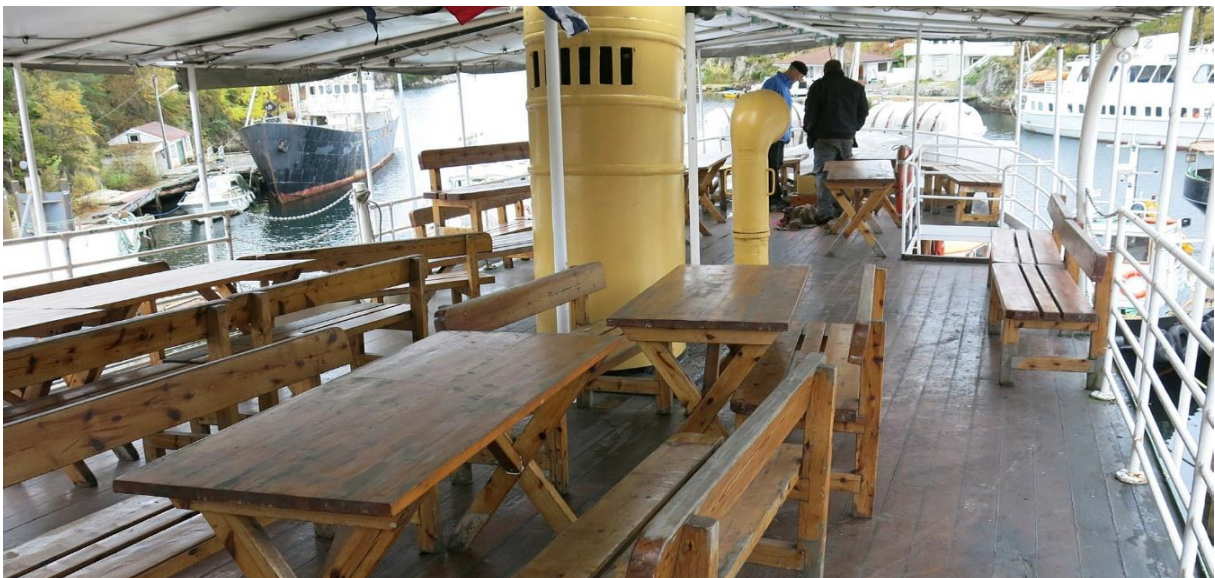
figur 114: Båtdekket, 2015.

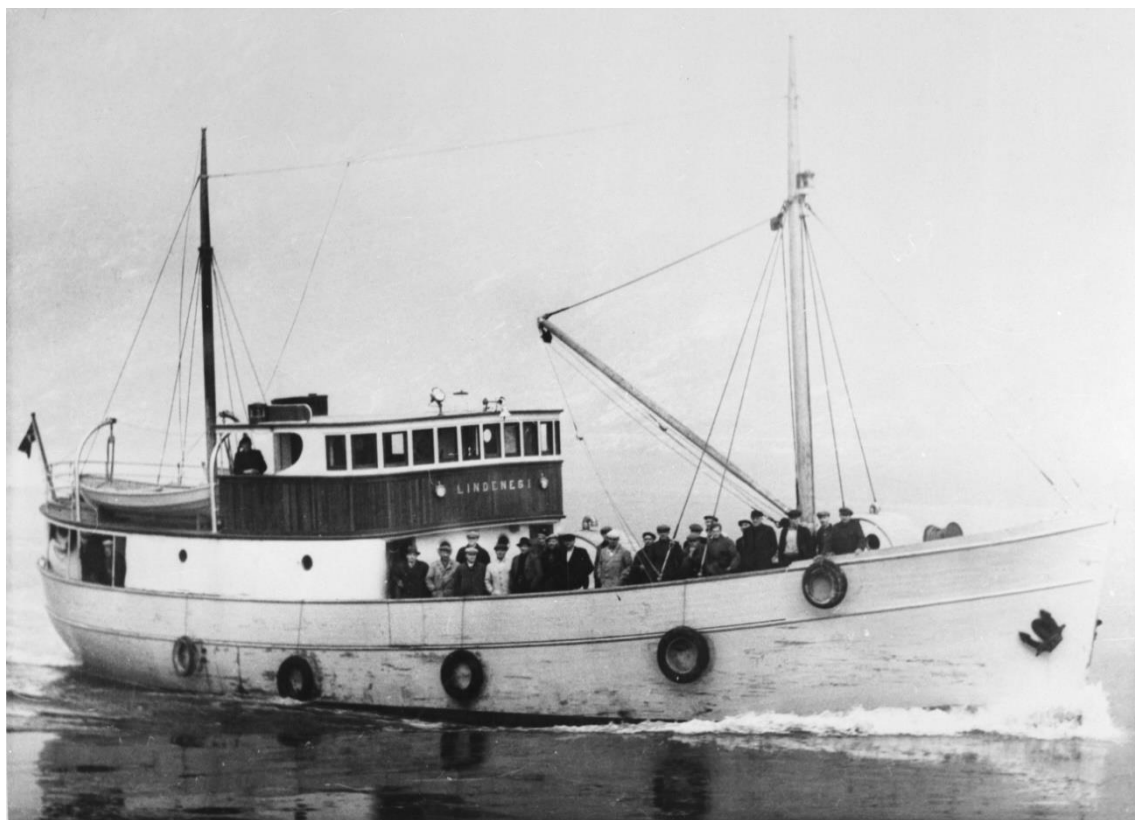
figur 123: «Lindenes I» før ombygging, ca. 1944-1950, sett fra styrbord.

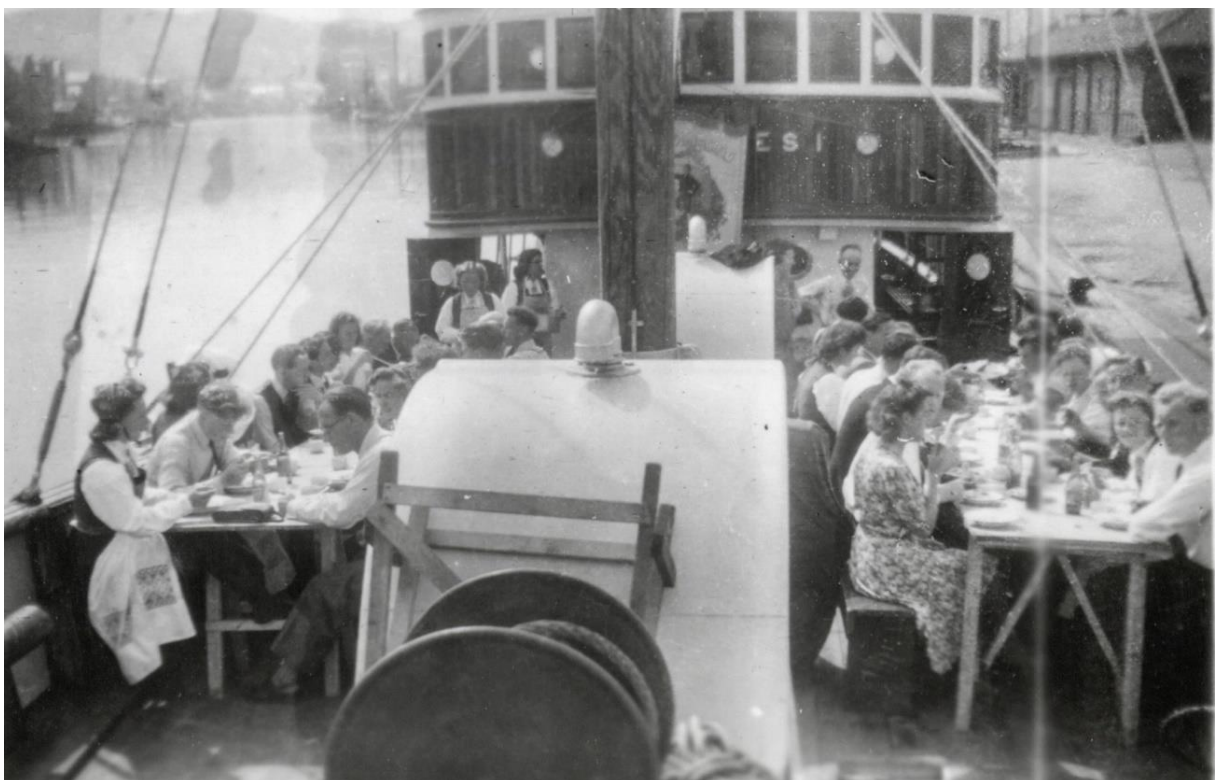
figur 132: Fordekk sett fra baugen. Det er bygget messe på dekk for anledningen. Fra Odda Ungdomslags tur til Trondheim, juni-juli 1946.

*figur 31: Omrisset av en leder opp til styrhuset (utsnitt av figur 132).*

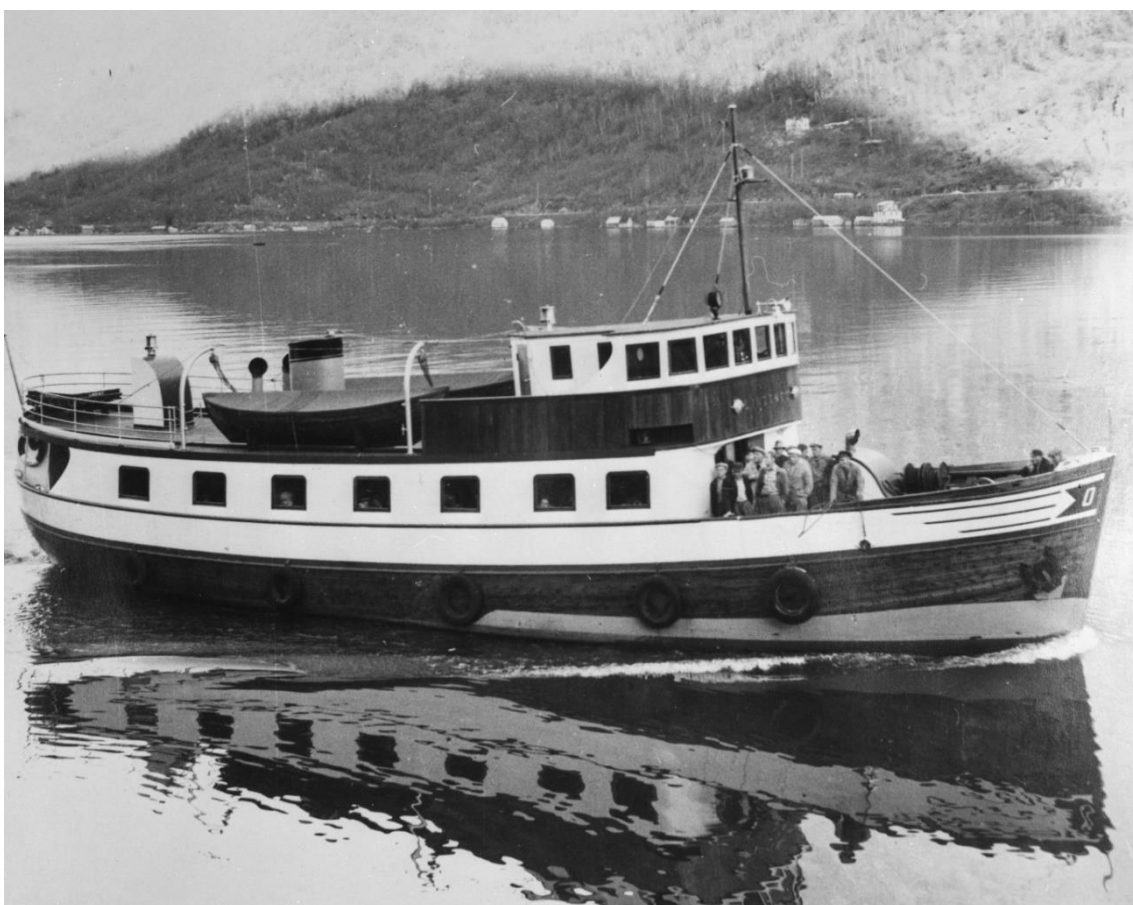
figur 134: «Lindenes» etter ombygging, ca. 1950-1976.

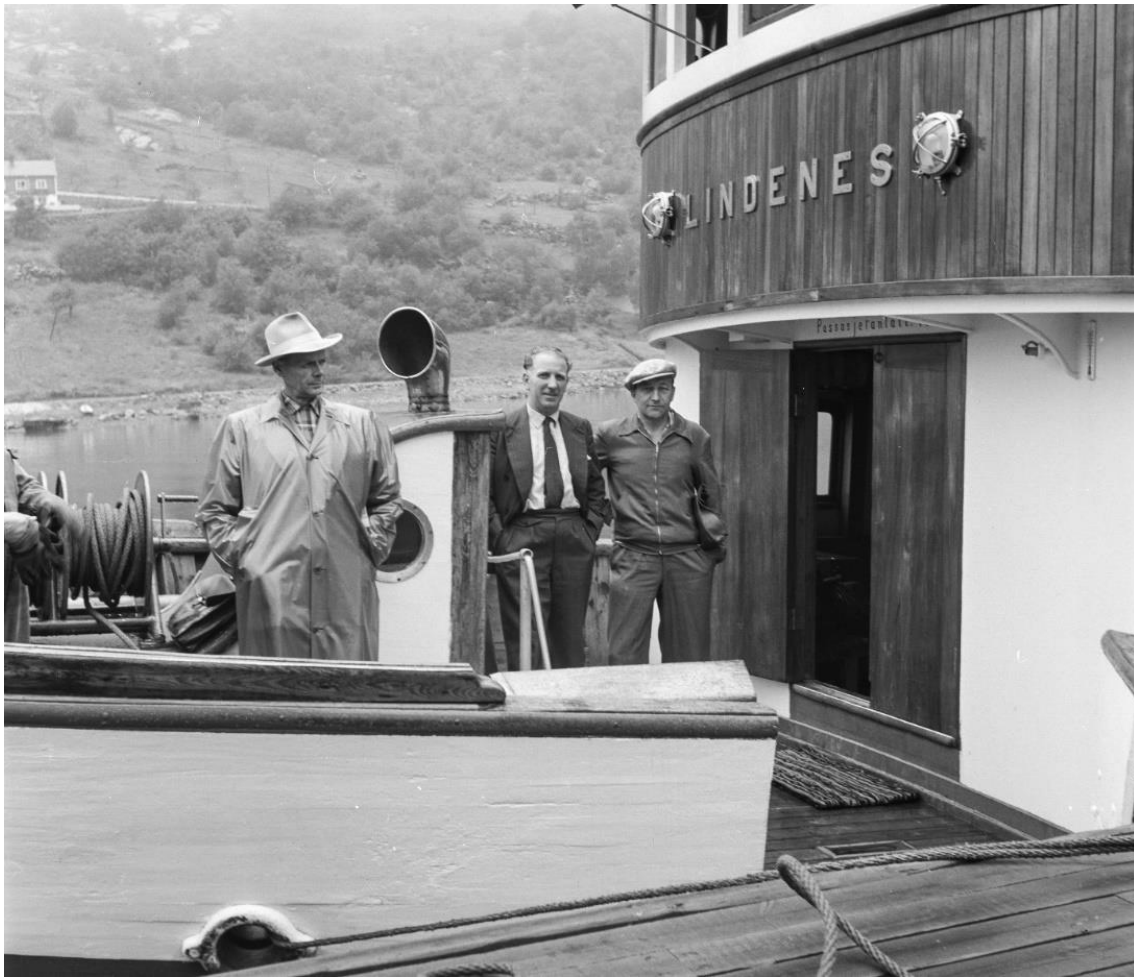
figur 135: Fordekk etter ombygging, ca. 1950-1976.
