**Bygningsoversikt, omfang vern**

## BYGNING 6600005 Tinghuset i Sandvika

Kompleks 49001 Sandvika tinghus og politihus, Malmskrivervn. 2 - 4

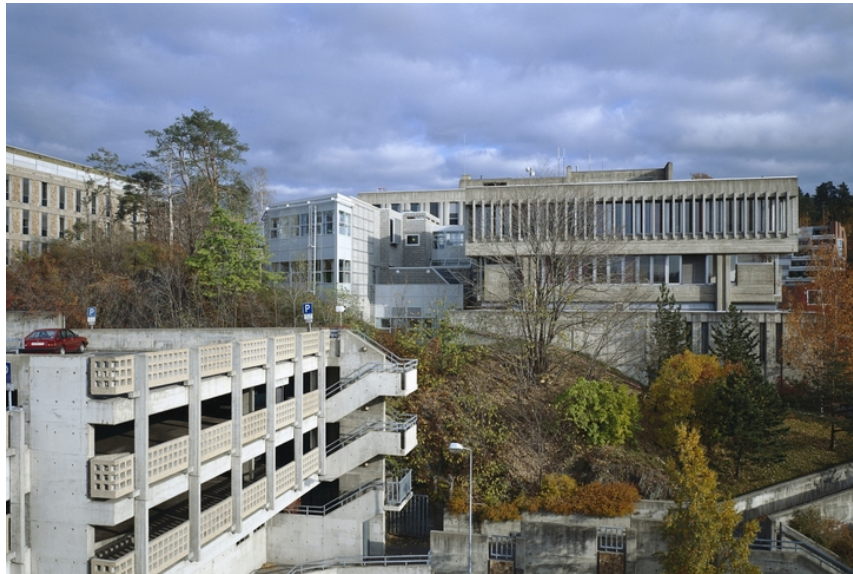
*Tinghuset med gangveien i forgrunnen og politihuset bakenfor. Foto: Jiri Havran. Opphavsrett: Statsbygg.*

Elementnr: 2  
Elementnavn: Gangvei fra parkeringshus til tinghuset  
Beskrivelse: En adkomst for fotgjengere til tinghuset er gangvei via Helgerud og Kredittkassegården.

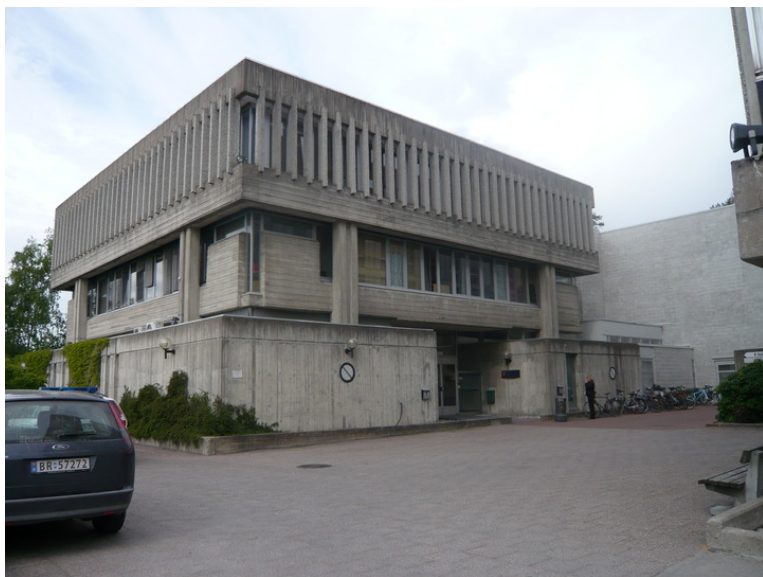
Tinghuset mot politihuset. Opphavsrett: Statsbygg.

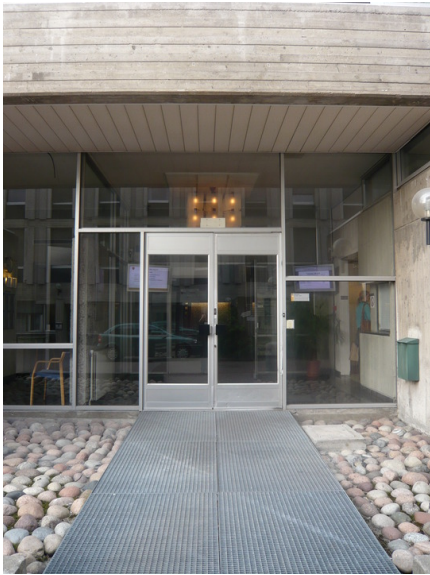
*Inngangsparti. Opphavsrett: Statsbygg.*
