Driftskontroll av kalkdoseringsanlegg i Vegårvassdraget

År 2022

Rapport

Norsk institutt for vannforskning

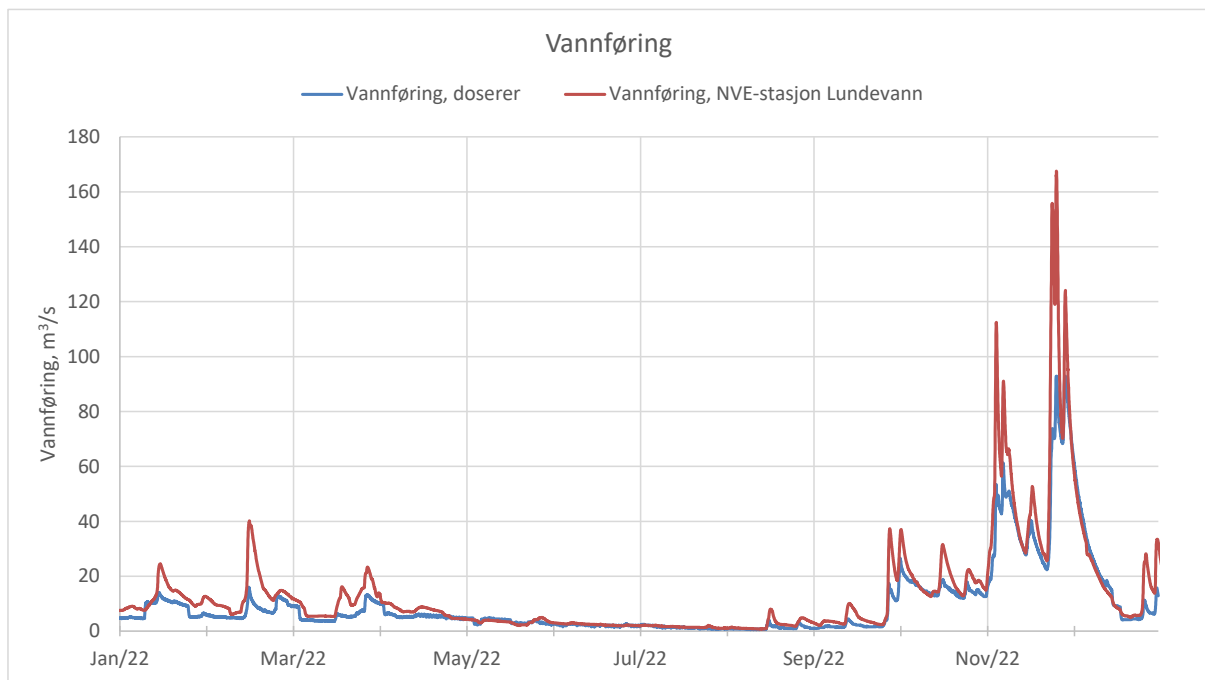
Vannføringssignalet til doseringsanlegget er basert på logging av vannhøyde i elva oppstrøms. **Figur 3** viser at det var god overensstemmelse mellom vannføringssignalet ved Hauglandsfossen og data fra NVE-stasjonen Lundevann, som ligger helt nederst i Storelva. Den totale vannføringen er naturlig nok høyere i den nedre delen av elva, men tidsdynamikken i vannføringssignalet (f.eks. responstiden under flommer) er nærmest identisk med NVE-stasjonen. Det viser at vannføringskurven for målepunktet oppstrøms anlegget gir en god representasjon av sammenhengen mellom vannstand og vannføring.

Figur 3. Vannføringssignal til doseringsanlegget plottet sammen med vannføringsdata fra NVE-stasjonen Lundevann, helt nederst i Storelva.

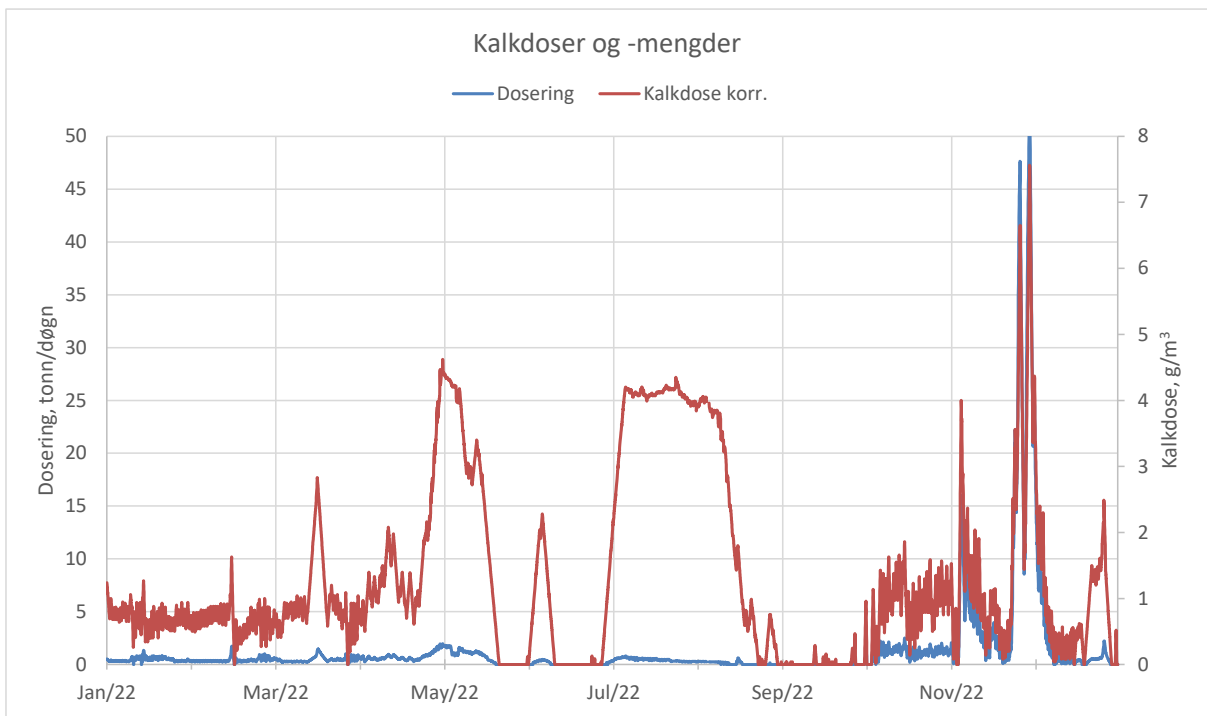
Periodene med feilaktig dosering pga. ustabil eller uriktig pH-signal (jf. omtale i forrige kapittel) skjedde i perioder med lav vannføring og medførte derfor ikke nevneverdig overforbruk av kalk (**Figur 7**). De desidert største kalkmengdene ble dosert ut i løpet av flommene som inntraff i november 2022. Over halvparten (53%) av total mengde dosert kalk dette året ble spredt i tidsrommet mellom 23. november og 5. desember, og kalksiloen måtte fylles på 6 ganger i løpet av 12 dager (**Figur 8, Figur 9**).

Figur 7. Kalkdosen fra anlegget (g/m^3) vist sammen med total mengde utdosert kalk per døgn (tonn).

De forholdsvis lave pH-verdiene som ble registrert ved Monane i juli og begynnelsen av august er sannsynligvis ikke reelle, da pH ble justert opp fra 5,97 til 6,82 i forbindelse med kalibrering den 10. august (**Figur 5, Tabell 1**). Det førte likevel til at det ble sendt et doseringssignal til anlegget, men i og med at vannføringen var lav i denne perioden, var det totale kalkforbruket svært lite (**Figur 7**).

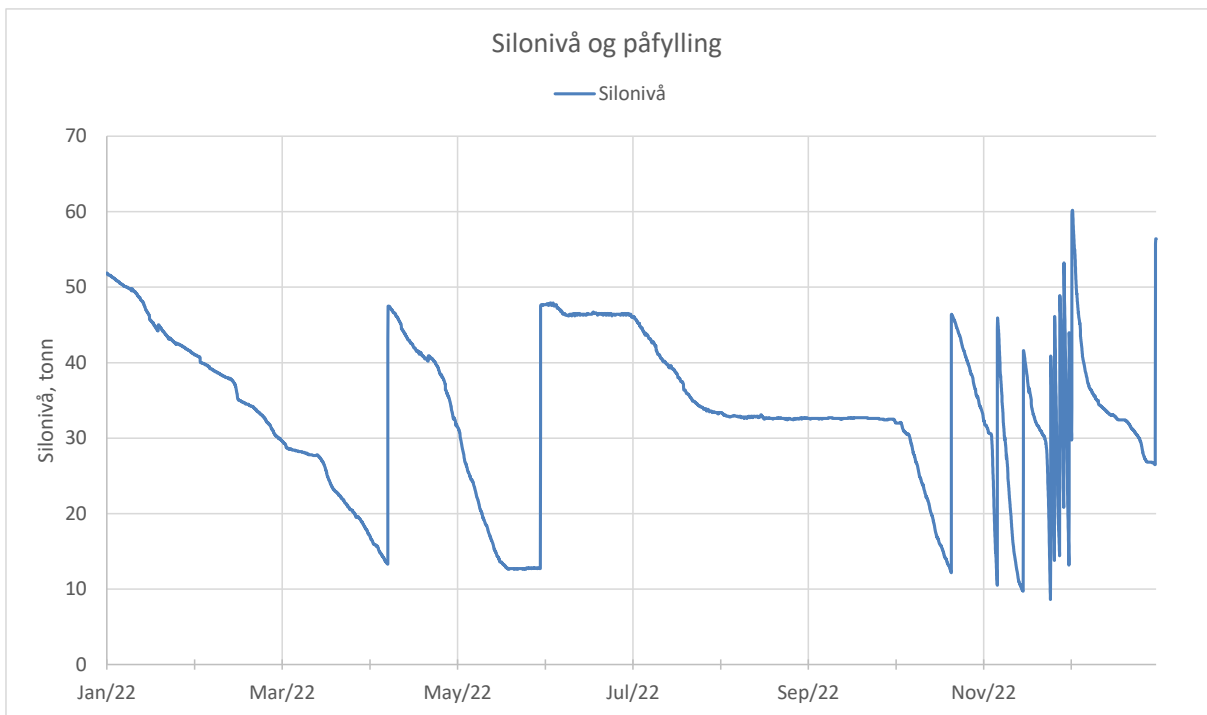
Figur 8. Oversikt over silonivå og påfyllinger i løpet av året.

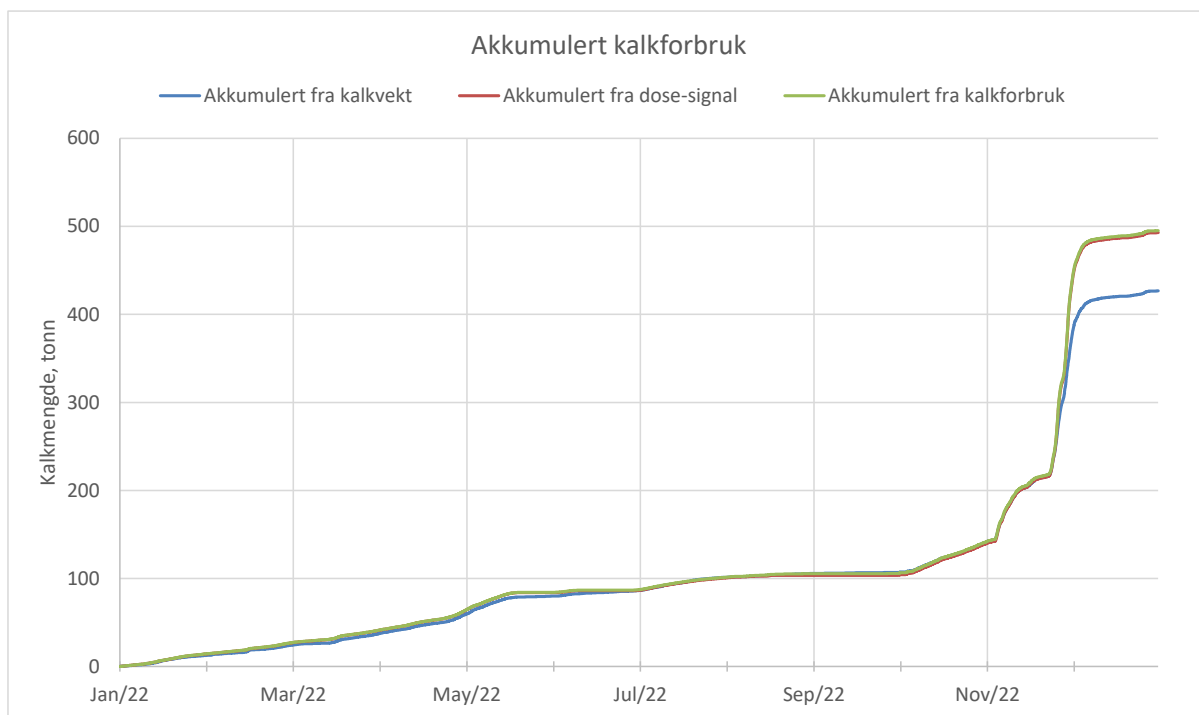
To kurver for akkumulert forbruk gjennom året er gjengitt i **Figur 9**. Blå kurve viser kumulativt forbruk beregnet fra stegvis reduksjon av målt kalkvekt i anlegget, rød kurve er beregnet fra dose-signalet og grønn kurve er beregnet fra registrert dosering fra anlegget. Rød og grønn kurve viser om lag samme akkumulerte kalkmengde for året (ca. 490 tonn), mens den blå kurven gir akkumulert mengde på ca. 430 tonn. Faktorer som bidrar til denne forskjellen er antagelig unøyaktighet i beholdningstankens veiesystem, unøyaktighet i doseringen, samt variasjoner innenfor standard-loggeintervallet på én time.

Figur 9. Akkumulert kalkforbruk beregnet på tre alternative måter: Fra (a) reduksjon av vekt i kalksilo, (b) dose-signal/styringsdose og (c) registrert kalkforbruk i tonn per/døgn.
