# Evaluering av tiltak mot pukkellaks i Norge 2025

Nasjonal kompetansegruppe for tiltak mot pukkellaks

Evaluering av tiltak mot pukkellaks i Norge i 2025. Nasjonal kompetansegruppe for tiltak mot pukkellaks.  
M-3187 | 2026

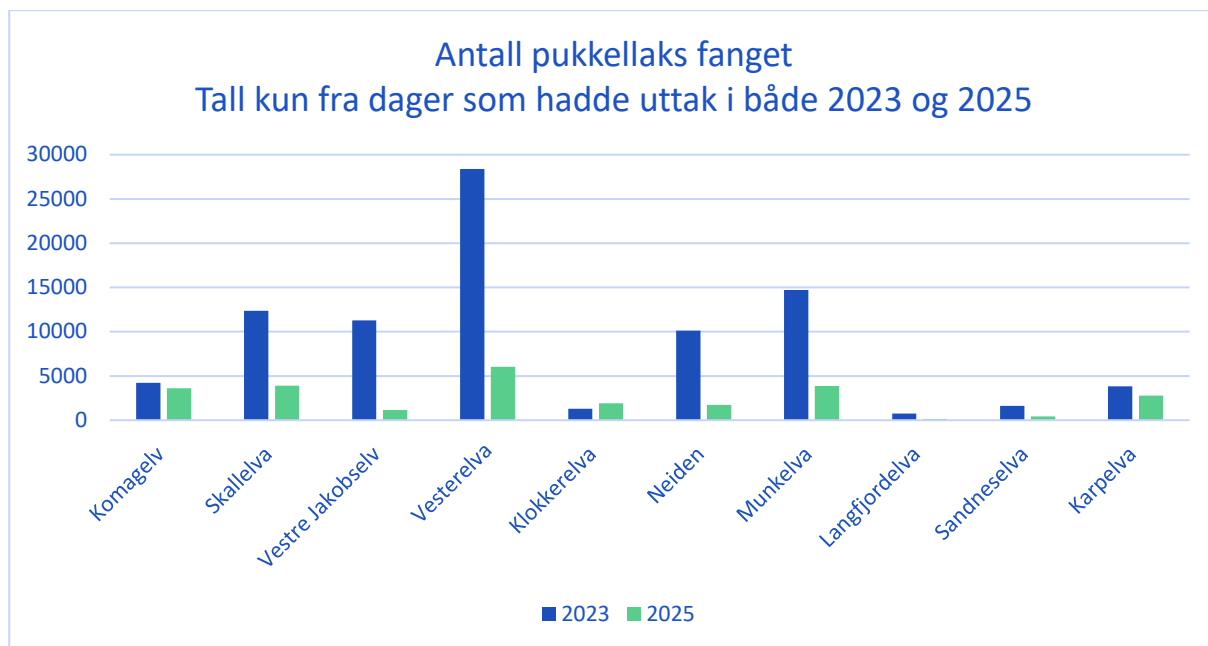
Figur 2.2. Når vi kun bruker tall fra dager der det var drift i både 2023 og 2025 opprettholdes mønsteret som viser nedgang fra 2023 til 2025 i alle elvene utenom Klokkelva. Bergebyelva og Grense Jakobselv er utelatt fordi det ikke ble gjort uttak med fiskefelle der.

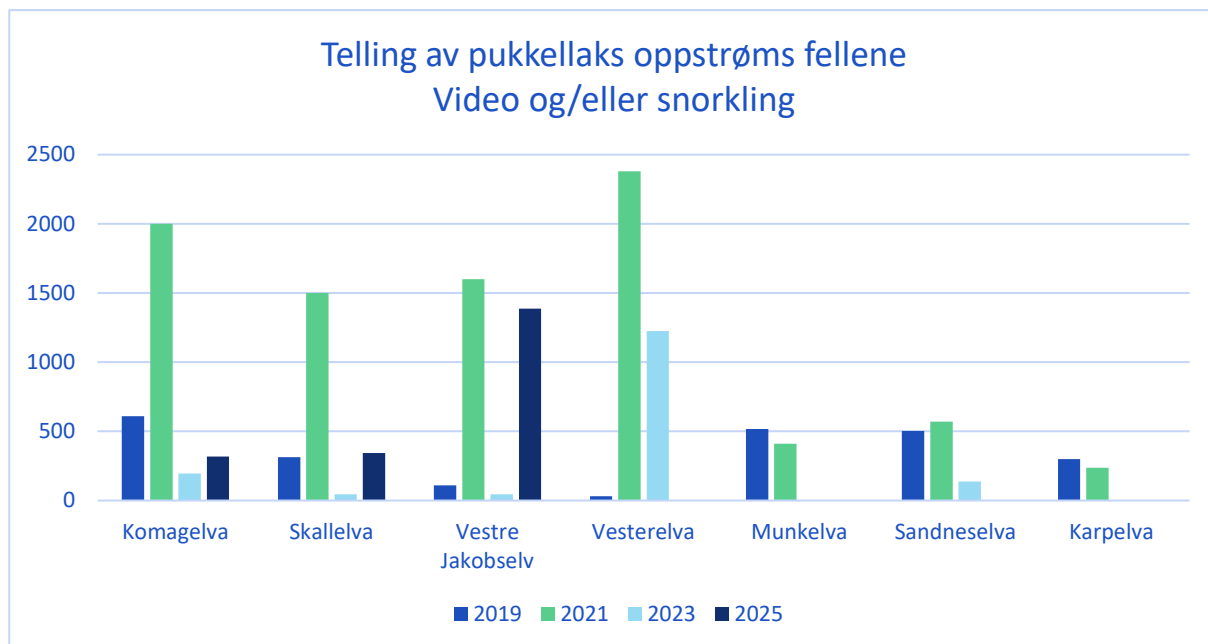
Figur 2.3. Telling av pukkellaks i elvene. I 2023 og 2025 representerer tallene pukkellaks oppstrøms fiskefellene i disse elvene.

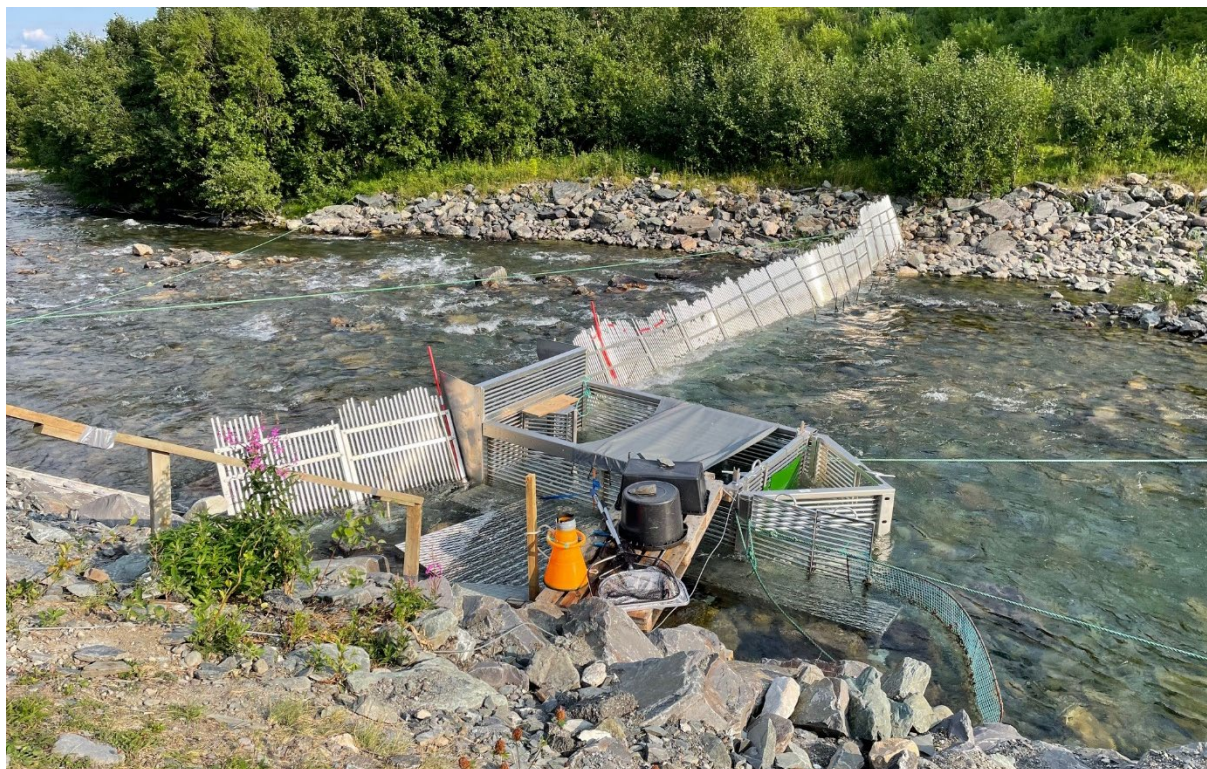
Figur 6.1. Spilefelle i Halselva. Foto: Eirik Frøiland

- Modifisere fangstburet med spiss front. Luke for utslipp av fisk bør plasseres her.
- Lage en stengeluke ved kalven som stenges ved røkting.
- Hyppigere røkting der det observeres fisk med snoteskader (kan kreve mer personell). Videoovervåking av fella vil gjøre det lettere å tilpasse røkting til behovet.

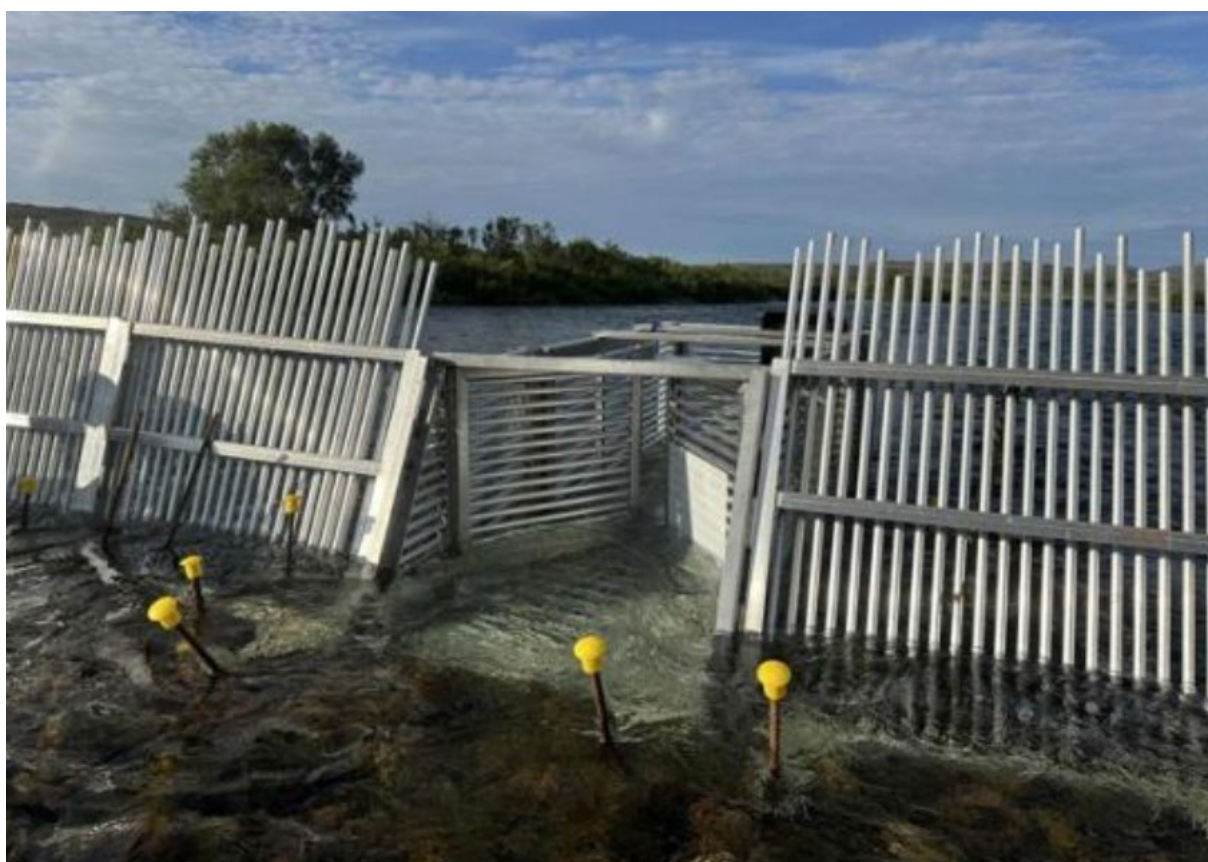
Figur 6.4. Nedvandringssluse integrert i ledegjerdet i Kongsfjordelva. Foto: Håvard Vistnes

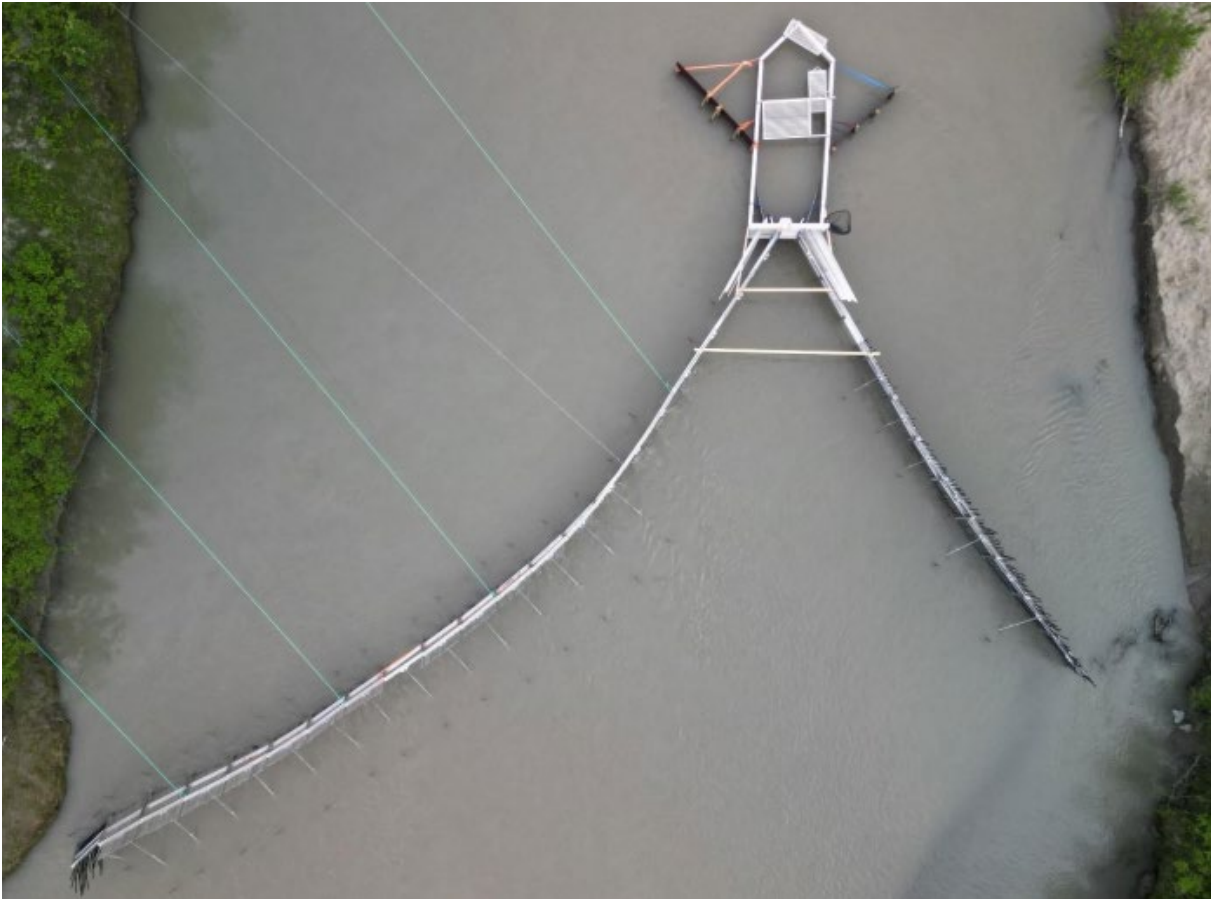
Figur 6.5. I Máskejohka var det åpninger inn mot land for å muliggjøre toveis fiskevandring. Foto: Tanavassdragets fiskeforvaltning

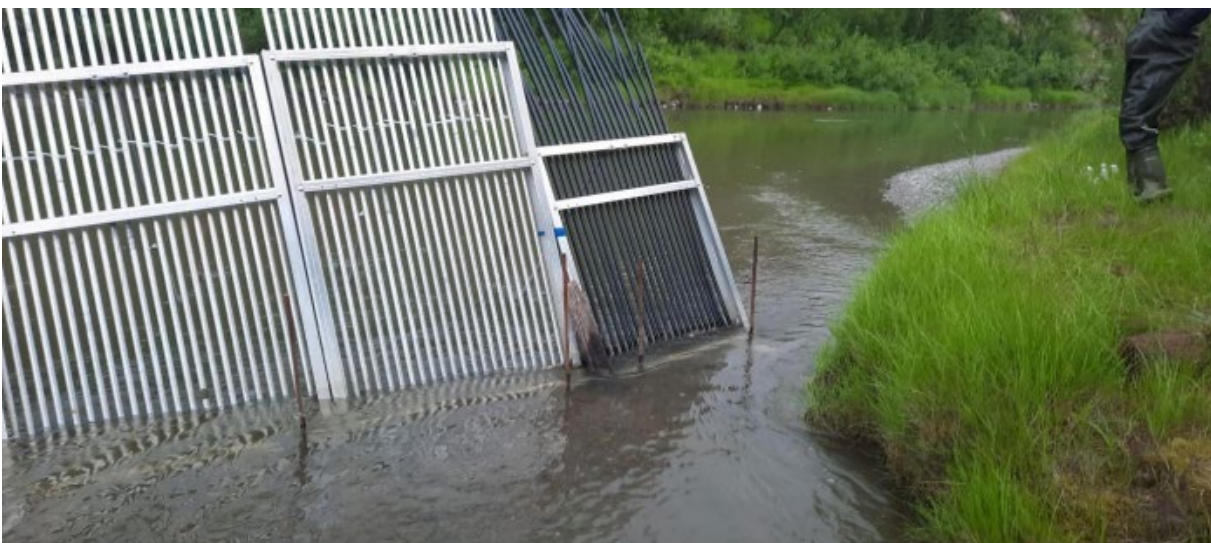
Figur 6.6. Bilde av åpningen inn mot land. Foto: Pierre Fagard.

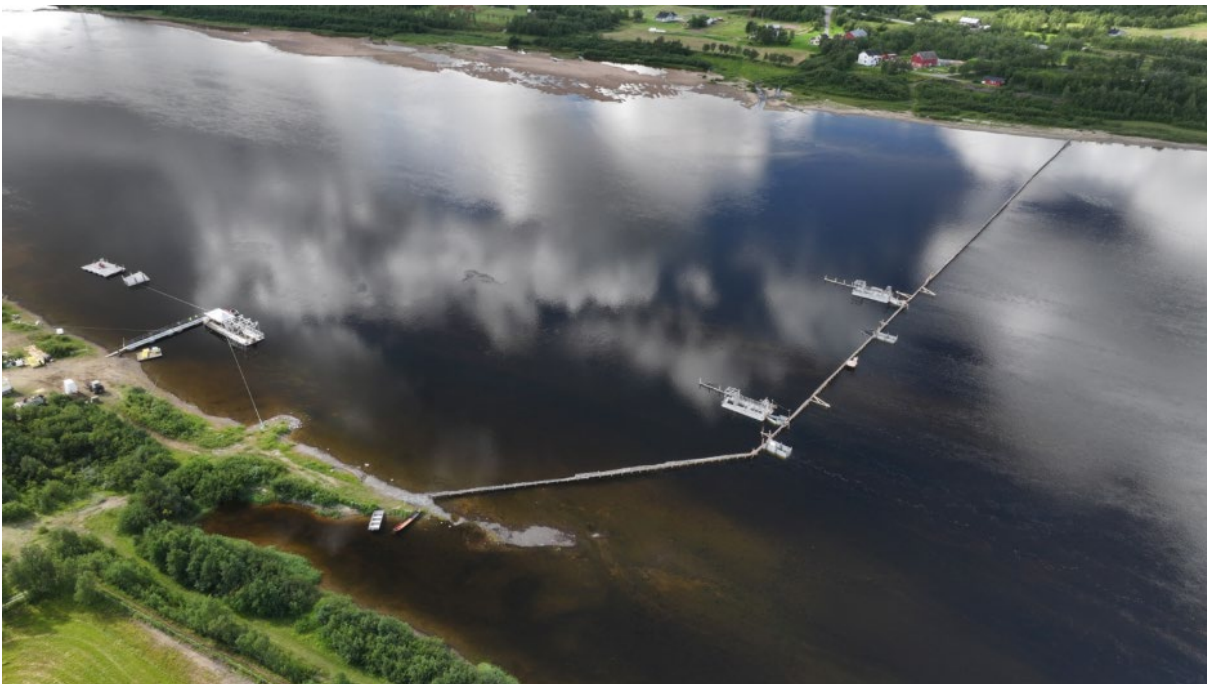
Figur 7.3. Oversiktsbilde over fangstanlegget ved Seida i 2025.

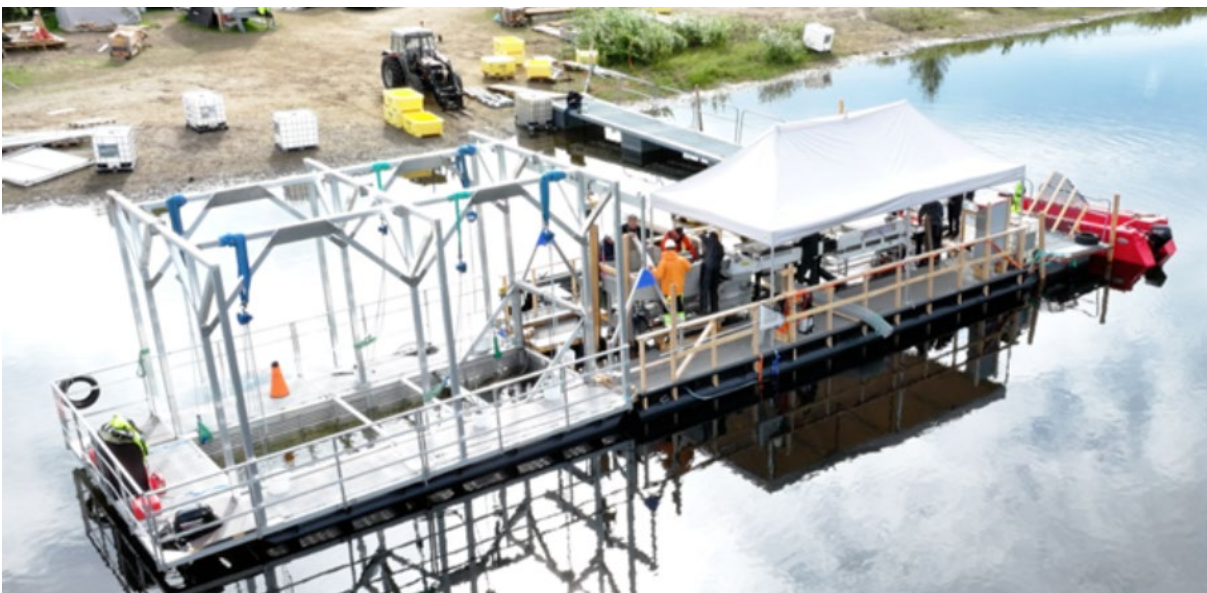
Figur 7.5. Transportflåte til venstre dokket mot slakteflåte til høyre i bildet.

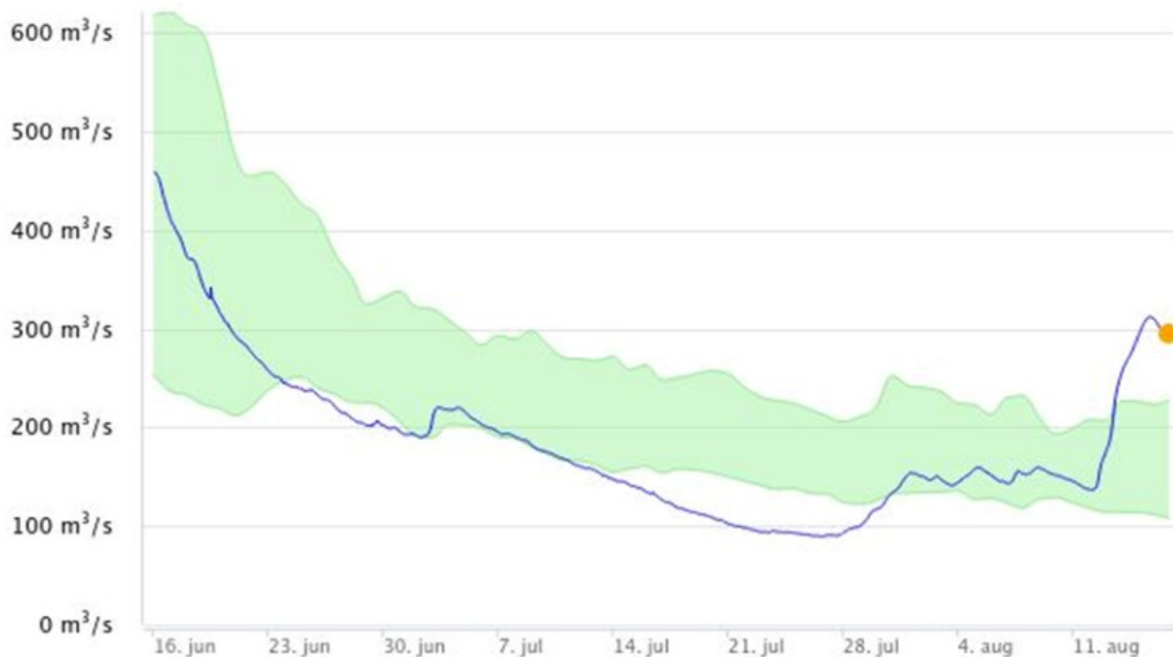
Figur 7.7. Vannføring ved Polmak 16. juni til 16. august. Det grønne feltet i figuren viser vannføringer mellom 25 og 75 percentilen. Data hentet fra Sildre, NVE.

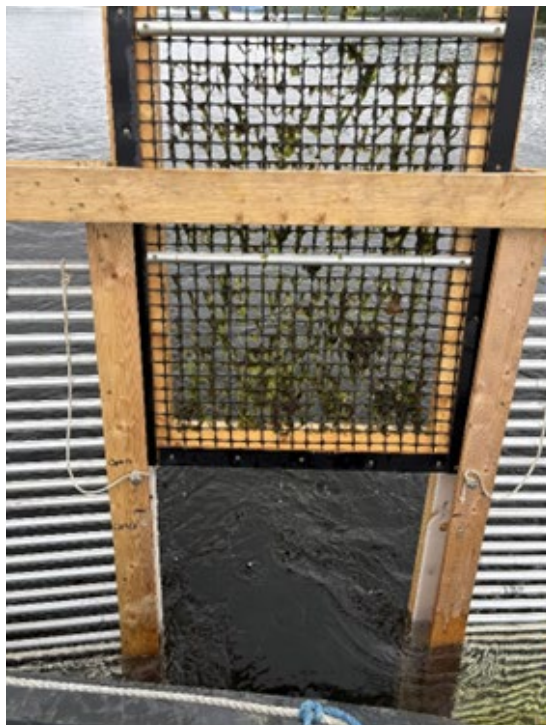
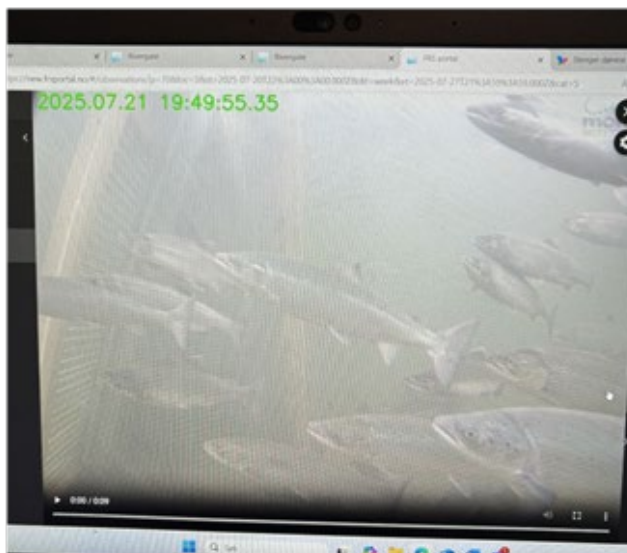
Figur 7.9. Forbislippingsluke til venstre og videoovervåking med bilde av atlantehavslaks på vei opp gjennom luka.

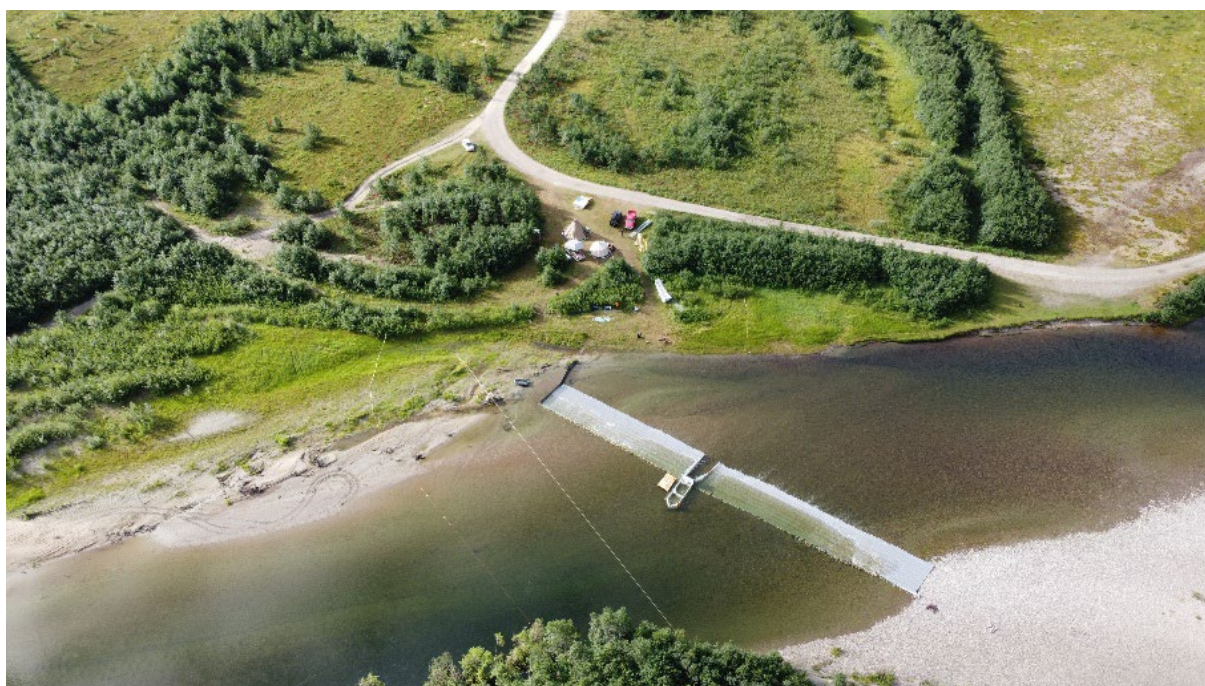
Figur 8.3. Dronefoto av komplett pukkellaksfella i Lakselva. Foto: Jan Henrik Hætta

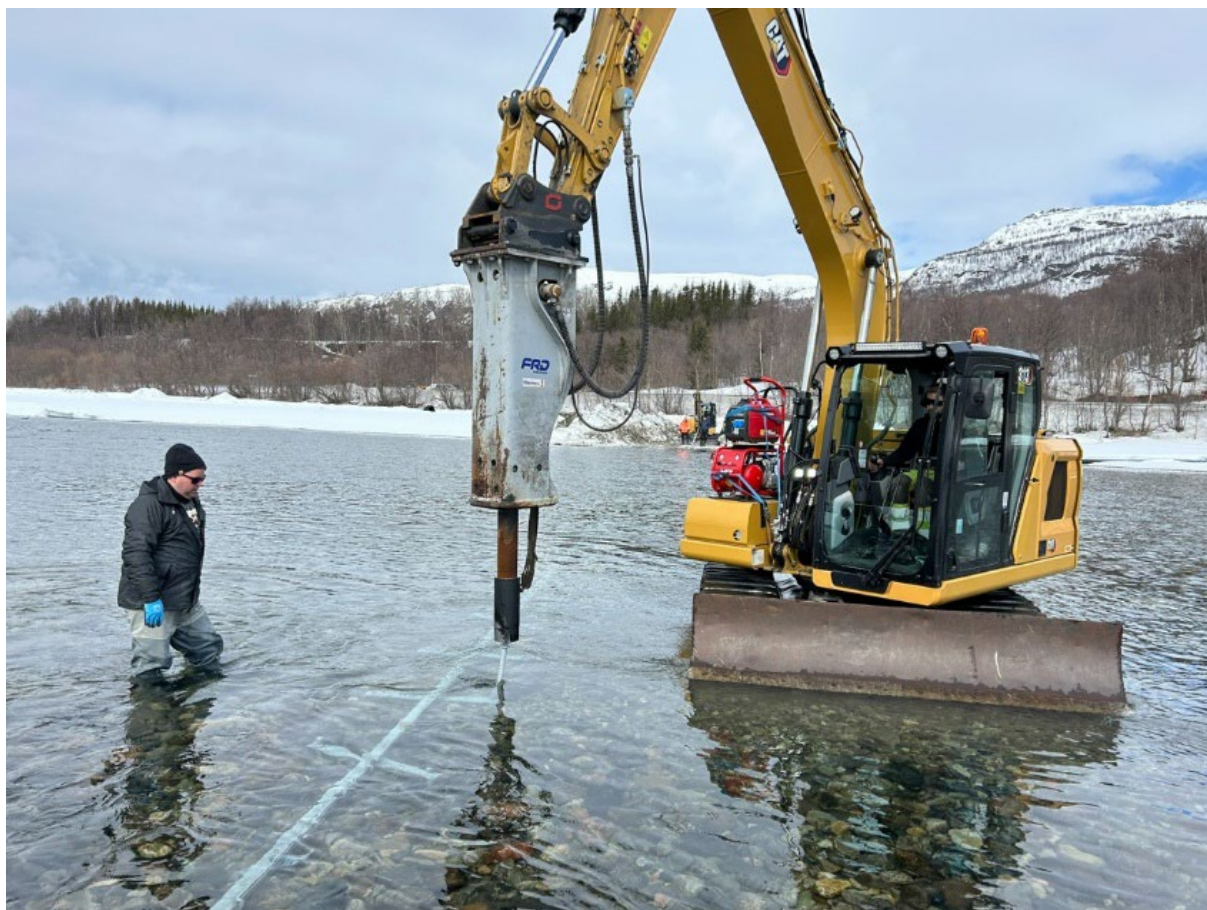
Figur 8.4. Forankring av bunnskinne ved hjelp av gravemaskin med pigghammer

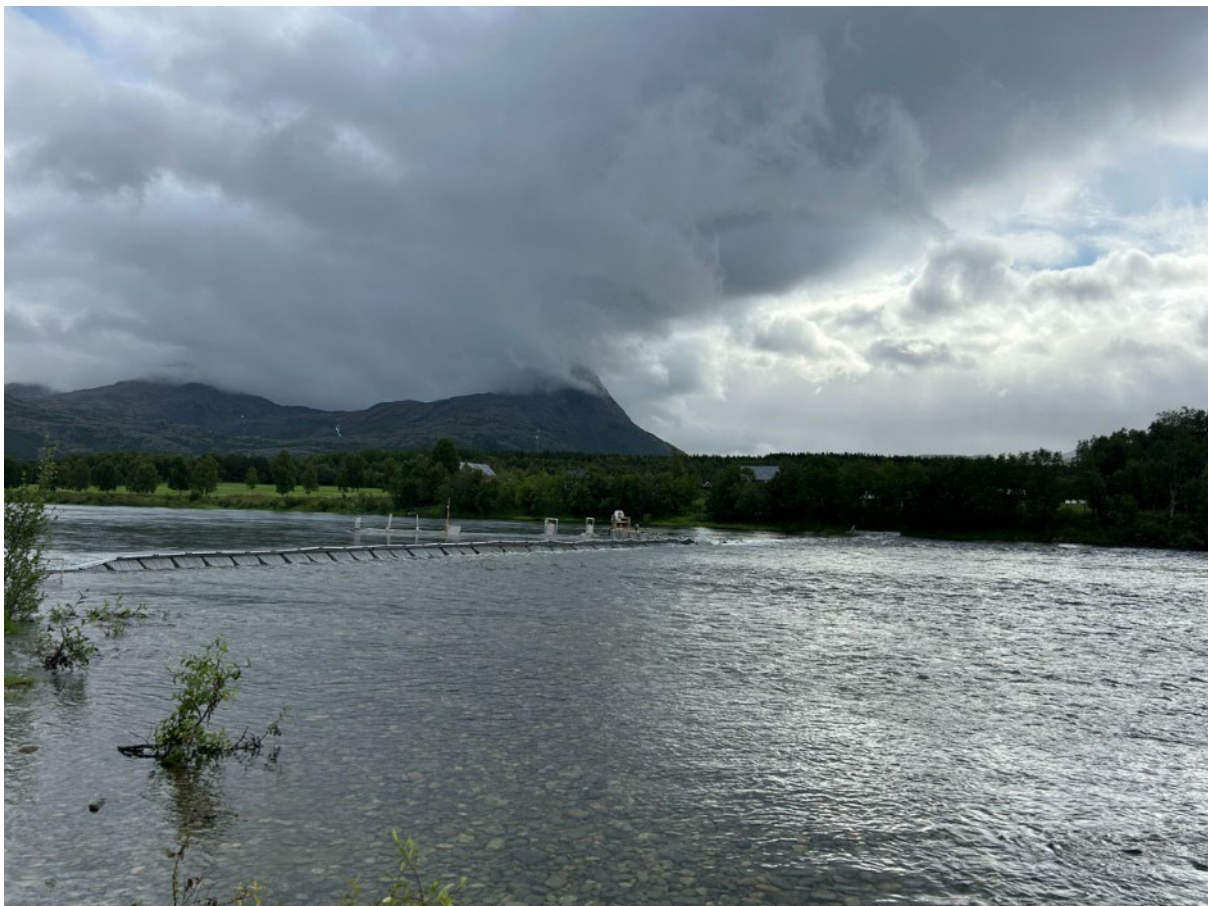
Figur 8.5. På dette bildet ser man at flyteristene over mot motsatt bredd ikke har tilstrekkelig med oppdrift når vannstanden har nådd et visst nivå. Foto: Reisa Elvelag

Når det gjelder utstyrets holdbarhet, påpeker Reisaelva at de synes plasten fremstår sprø, og at de ved flere anledninger opplevde at den sprakk når fella ble demontert. Denne tilbakemeldingen er ikke mottatt fra de andre elvene. Videre skriver Reisaelva at krokene som benyttes til å hekte flyteristene fast i bunnvaieren ikke er produsert i syrefast materiale, og vil ruste over tid.

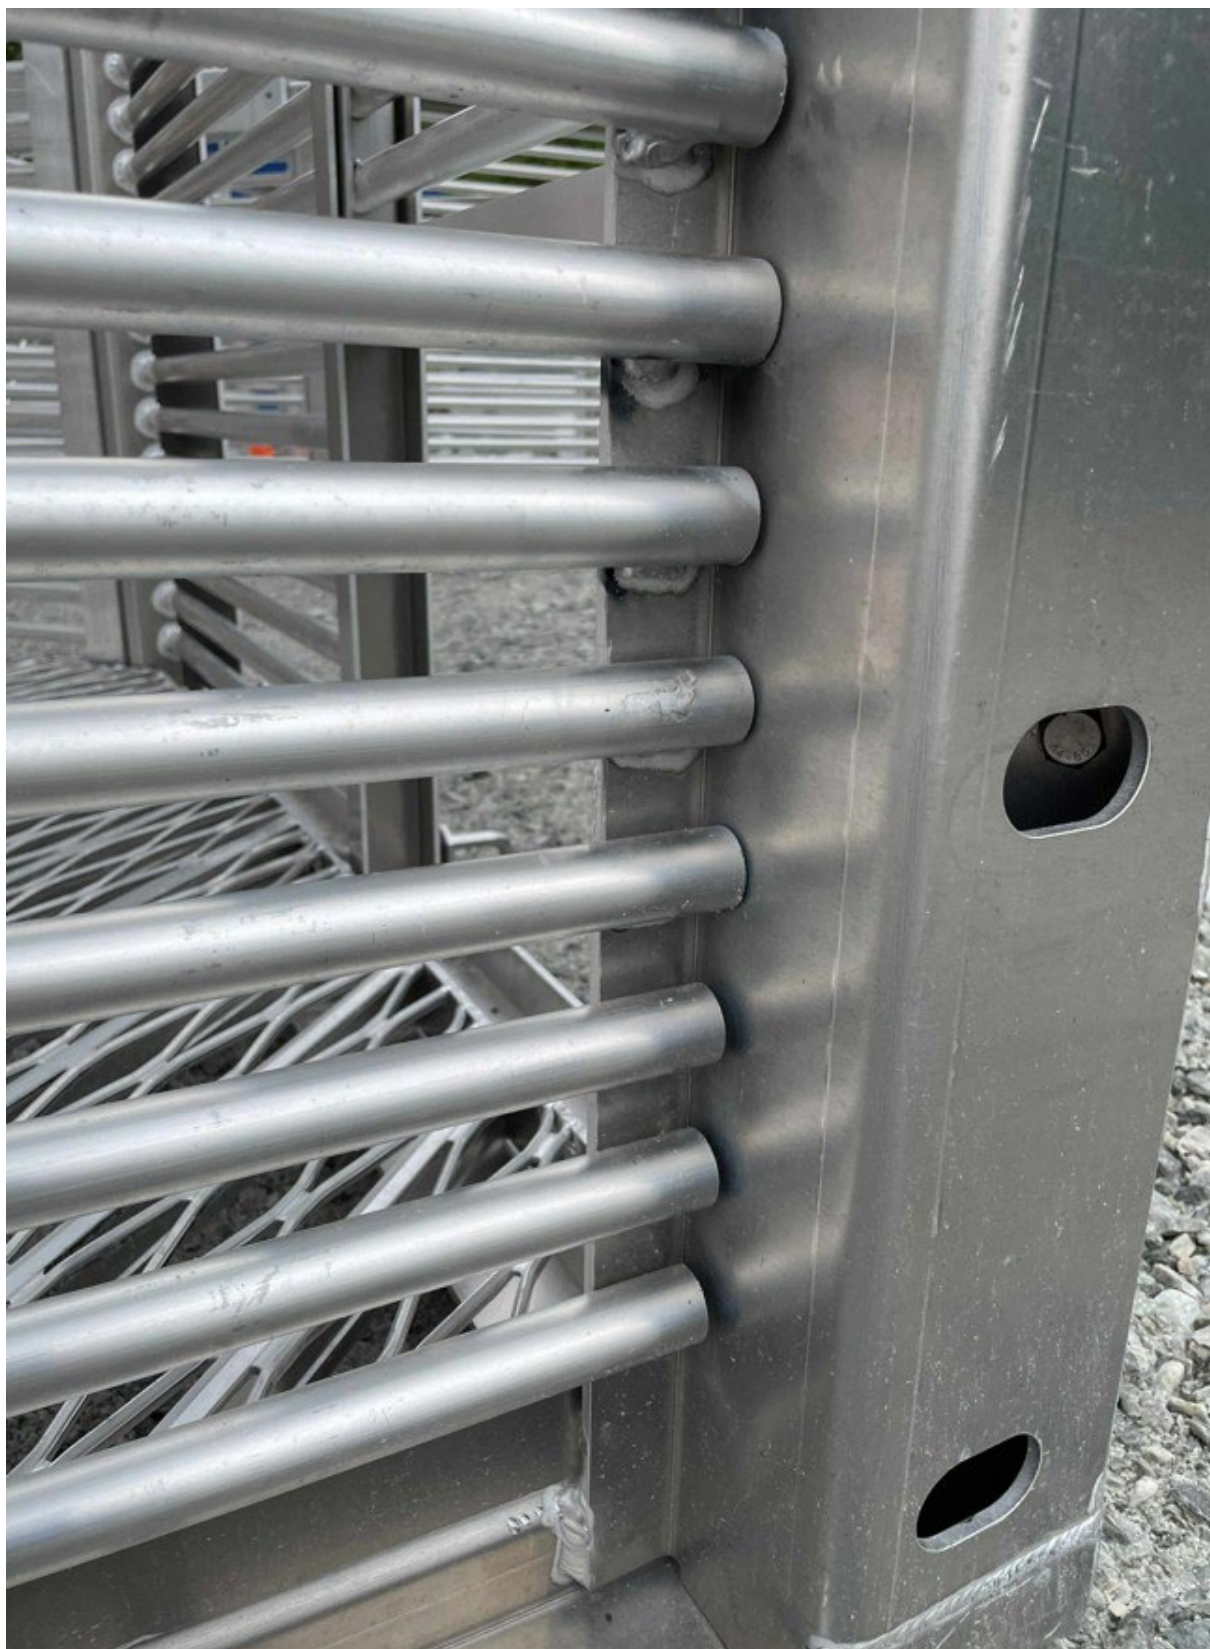
Figur 8.6. Dårlig sveis på spiler i fangstbur. Foto: Reisa Elvelag
