## Overvåking av tungmetallforurensning ved Forsvarets destruksjonsanlegg for ammunisjon i Lærdal kommune

— resultater for 2019

Monitoring of heavy metal contamination at the Norwegian Defence's ammunition demolition facility in Lærdal municipal – results from 2019

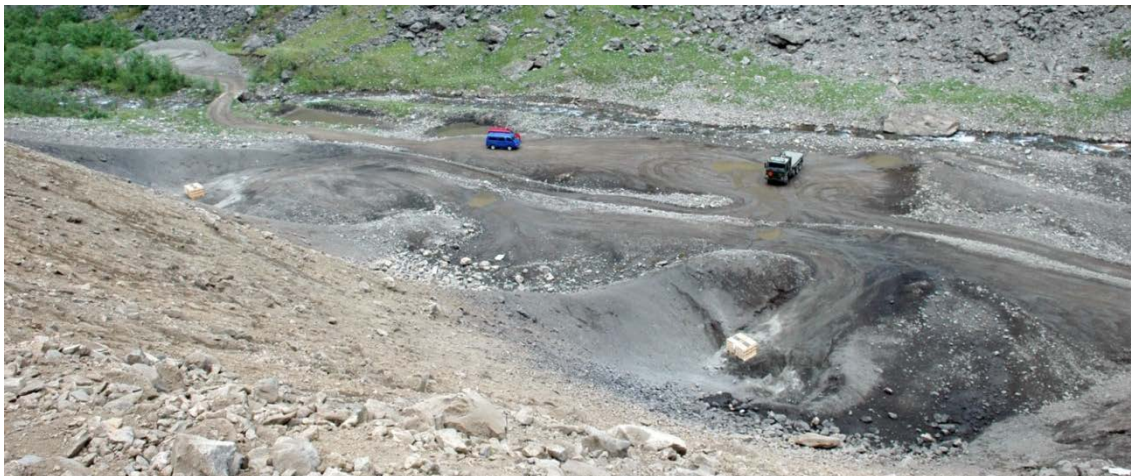
*Figur 1.2 Demoleringsgropene på destruksjonsanlegget i Øyradalen.*

I Øyradalen sørøst for Lærdal sentrum ligger Forsvarets demoleringsfelt for ammunisjon. I dette området sprenges og tilintetgjøres ammunisjon av større kaliber enn håndvåpenammunisjon. Et kartutsnitt som viser plasseringen av demoleringsfeltet er vist i Figur 1.1. Området ble etablert i 1976 og har siden blitt benyttet av Forsvaret til destruksjon av ammunisjon. I dag er det lokalisert fem groper etter hverandre langsmed dalen. Fire av disse benyttes til sprengning og en er reserve. Avstanden mellom groperne er 30-40 meter (Figur 1.2).

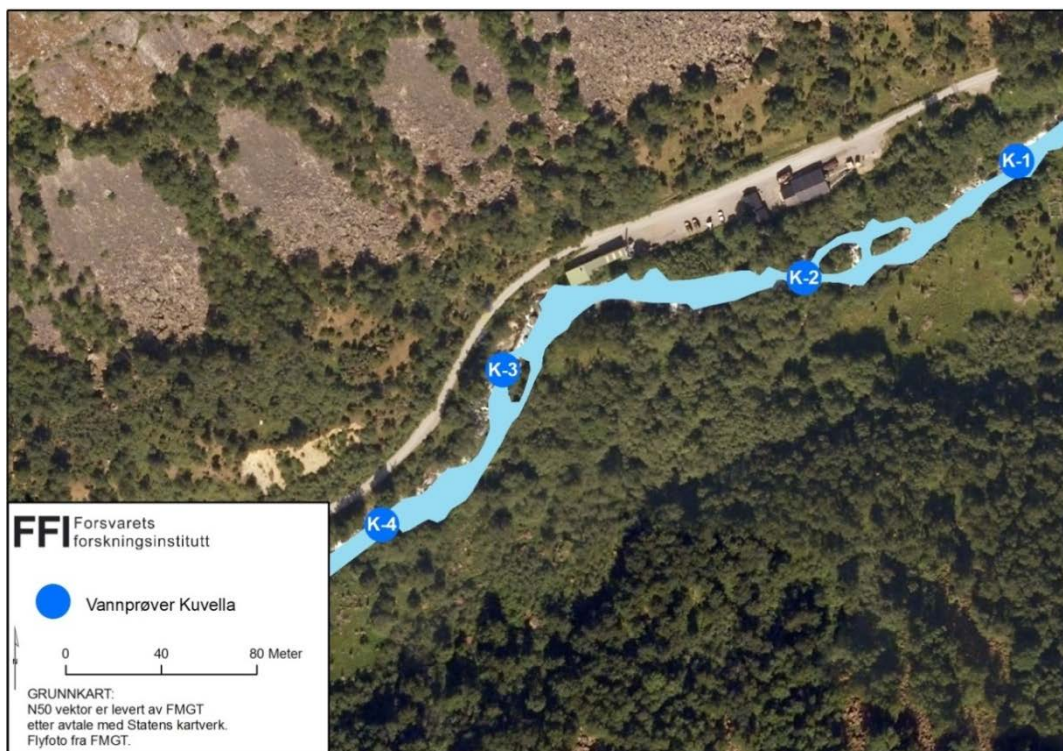
Figur 2.4 Oversikt over lokaliseringen til vannprøver tatt i Kuvella i 2019.
