21/01815

FFI-RAPPORT

# Overvåking av tungmetallforurensning ved Forsvarets destruksjonsanlegg for ammunisjon i Lærdal kommune

– resultater for 2020

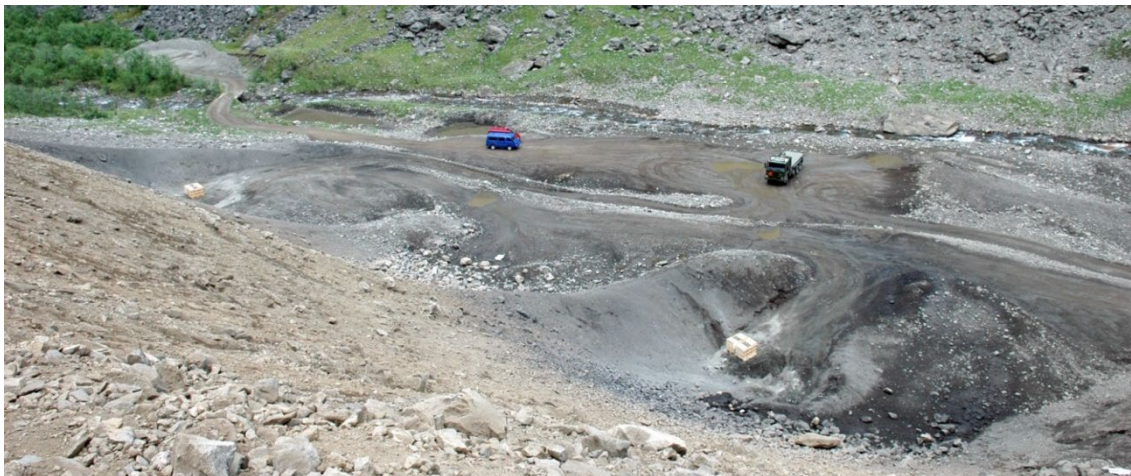
*Figur 1.2 Demoleringsgropene på destruksjonsanlegget i Øyradalen slik de så ut i 2006.*

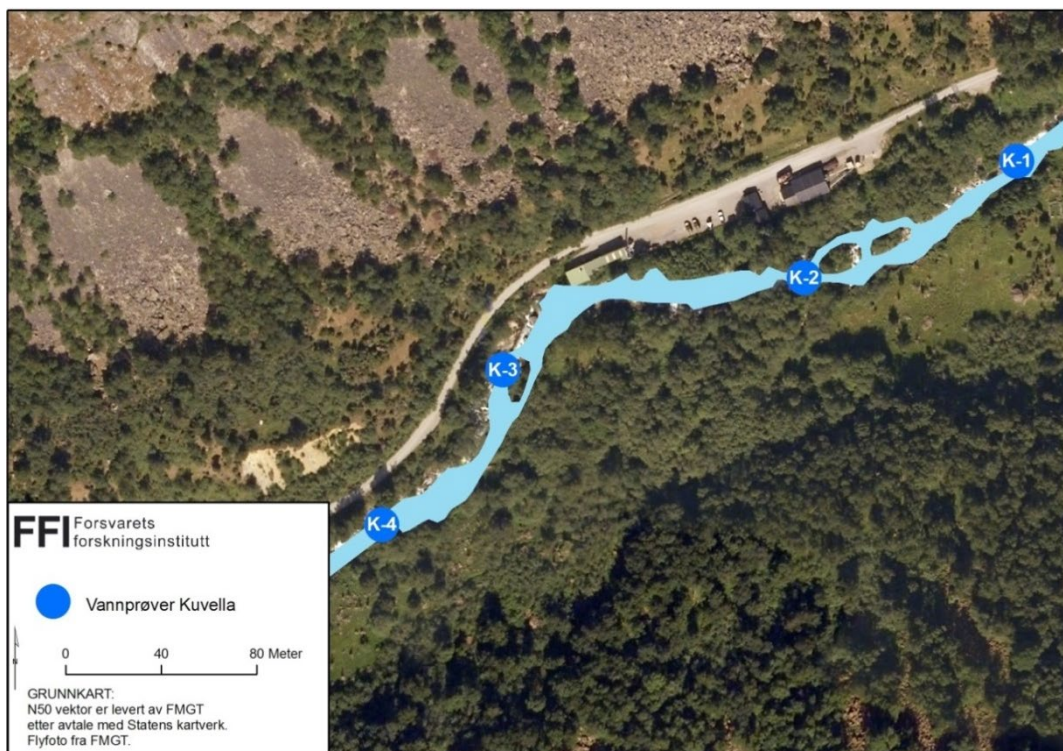
Figur 2.4 Oversikt over lokaliseringen til vannprøver tatt i Kuvella i 2020.
