## **Fem års oppfølging av erstatningsdammer for amfibier i Akershus.**

**Fylkesmannen i Oslo og Akershus  
MILJØVERNAVDELINGEN**

1 / 2010

**Tittel:** Fem års oppfølging av erstatningsdammer for amfibier i Akershus

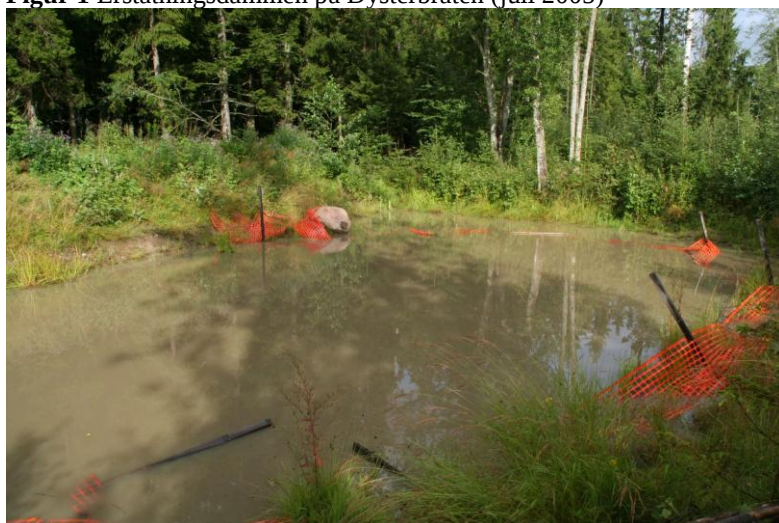
**Figur 1** Erstatningsdammen på Dysterbråten (juli 2005)

Dammen på Dysterbråten ble anlagt i et fuktig og delvis åpent (mot sør) skogsområde og har kontakt med drengrofter. Vannspeilet har vært stabilt gjennom hele perioden. Breddene har grodd til, med en rask vekst fra 2005 til 2007 (figur 1, 6a og forside). Vannfargen har vært svært grålig de to første sesongene. Dette skyldes leirpartikler, og er helt normalt for en nyanlagt vannforekomst på leirgrunn. I perioden 2006–08 var gråfargen nesten fraværende, da begroing langs bredd og på bunnen binder opp leira, samt at løste leirpartikler er bunnfelt. Humusinnholdet har avtatt noe men er fortsatt høyt (figur 8a), men ikke unormalt høyt for dammer i denne størrelsesorden. Surhetsgraden har vist relativt små variasjoner omkring nøytral pH, fra 6,5–7,1 i hele perioden. Ioneinnholdet økte gradvis fra 2004 til 2006 for senere å avta.

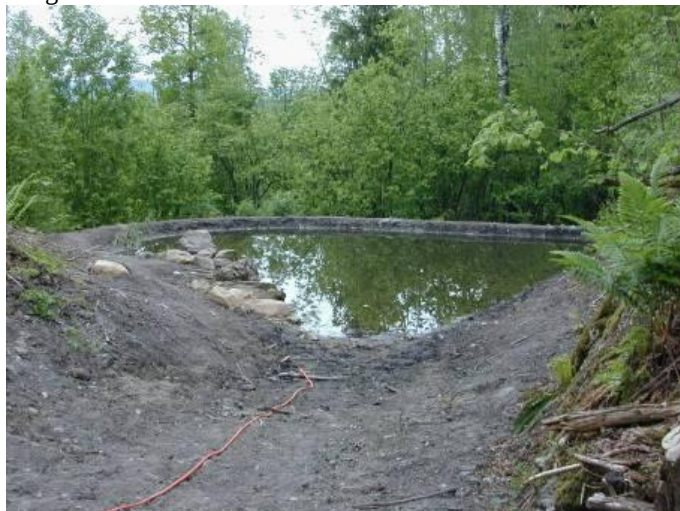
**Figur 3** ”Vollentoppen salamanderdam” vår 2004. Foto: Torgeir Isdahl

vanntilførselen, noe som var langt fra tilstrekkelig (figur 3). Etterhvert har vanntilgangen blitt bedre, men i mellomtiden har damkanten satt seg grunnet trykk fra vannmassene og blitt for lav. Et grunt parti i dammens vestre del har alltid vært tørrlagt. Dammens areal har stort sett holdt seg på 70-80 m<sup>2</sup>, altså ned mot en tredel av opptinnet planlagt størrelse. Forut for den siste undersøkelsen, i august 2008, var det kommet rikelige mengder nedbør, og vann har rent over damkanten og erodert denne. Damkanten er svært sårbar, og det skal ikke mye overvann til før denne gir etter og tømmer dammen.

Da dammen har endt opp som en svært liten dam, mye mindre enn den den erstatter, må den karakteriseres som mindre vellykket. Dammen vil ikke være i stand til å huse like mange (særlig store) salamandere som den opprinnelige. Det lille vannvolumet gjør dessuten dammen ustabil i forhold til vannstand og vannkjemi. Damkrona, som er anlagt i form av en jordvoll uten forsterkning og overløp, gjør dammen sårbar, da store nedbørsmengder kan medføre erosjon av damkrona med tømming av dammen som resultat. Modifikasjonsbehov: Utvidelse, i form av minst en halv meter høyere damkrone. Damkrona må forsterkes og gjøres erosjonssikker.

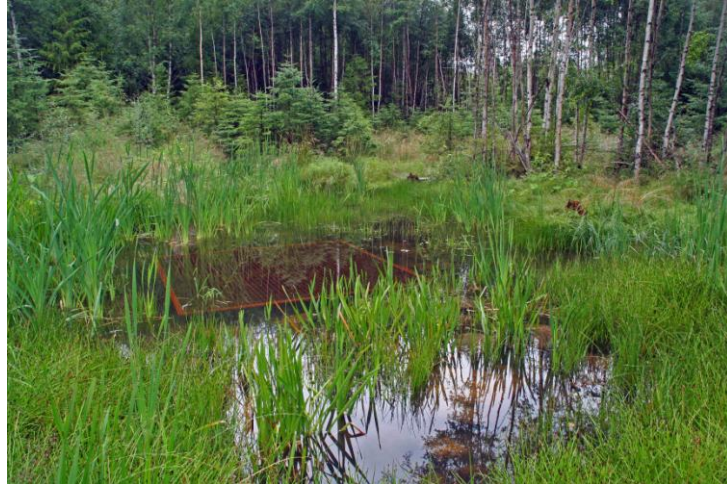
**Figur 4** Østre erstatningsdam, Bøleråsen

frosk, vanlig frosk og liten salamander. Høsten 2003 ble det anlagt en erstatningsdam (benevnt som Østre erstatningsdam) vel 200 m mot sør-sørøst (PM049265, 150 m o.h.) da boligprosjektet nå skulle gjennomføres og de "gamle" dammene gjenfylles. Dammen ble anlagt i et bekkedrag for å sikre stabilt vannspeil. Siden den skulle graves nokså dyp (1,5 m) ble hensynet til barnesikring ivarettatt ved at dammens dypeste partier dekkes ved hjelp av en rist lagt over liggende sementringer (figur 4 og 7). Risten hindrer barneføtter i å trække gjennom, mens salamandere har adgang til de dypeste partiene. For å gjøre den nye dammen, produktiv så raskt som mulig, ble starr og andre vannplanter fraktet fra den gamle dammen og plantet langs bredden i den nye i april 2004. Eggklaser av frosk var allerede lagt i den nye dammen. Etterhvert ble froskeegg, diverse småkryp og voksne salamandere fraktet fra "Dammen" til sitt nye bosted.

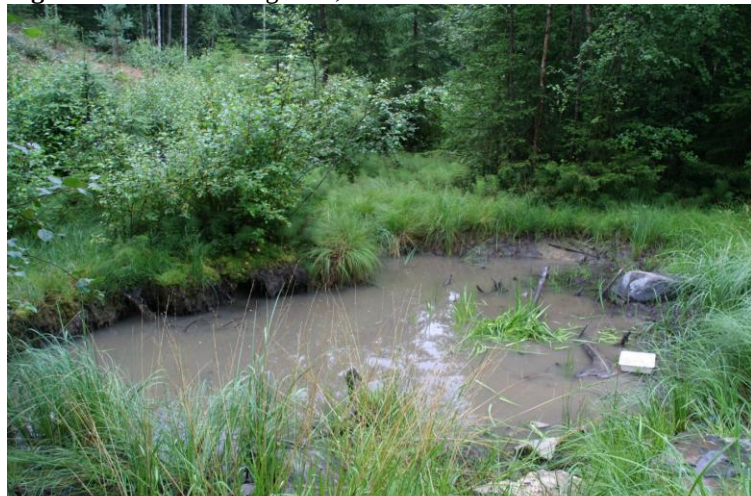
**Figur 5** Vestre erstatningsdam, Bøleråsen

Den vestre erstatningsdammen på Bøleråsen har vært ytterst ustabil. Den ble opprinnelig utvidet fra å være en svært liten skogsdam i 2003. Siden den var tørrlagt både i 2005 og i –06, ble gjentatte oppfordringer til Ski kommune om å utvide dammen enda mer, tatt til følge høsten 2007. Vannstanden var normal i mai 2008 (figur 9a), men dammen var tørr ved besøk i juni samme år (figur 9b). En lang tørkeperiode kan ha bidratt til tørrlegging, men sannsynligvis har en drengskum plassert midt ute i dammen mesteparten av skylda. Siden dammen i løpet av de 5 årene har vært periodevis tørr minst 3 sommere, er vannkjemidata fra mai benyttet i figur 8d. Vannkjemisk har denne dammen vært preget av avrenning fra skog. pH har variert mellom 5,3 og 6,3 og vannet kan karakteriseres som ”svakt surt til surt.” Ioneinnholdet har vært lavt gjennom hele perioden. Humusinnholdet har variert mye, og vannet har alltid vært leirpåvirket (gråfarget) (se figur 5, 9a).

Dammen er, til tross for utvidelse, mindre enn den opprinnelige, og svært ustabil. Den må karakteriseres som uegnet for reproduksjon for amfibier. Modifikasjonsbehov: Dammen må utvides, både i areal og dybde, vanntilførsel må økes og drenskum i dammen må fjernes.

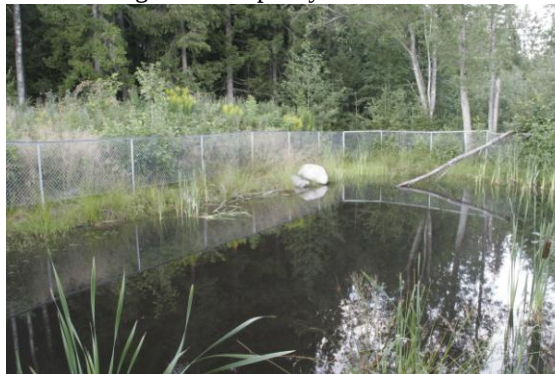
**A.** Erstatningsdammen på Dysterbråten

**Figur 6 a–c** Dammer 5 år etter anleggelse

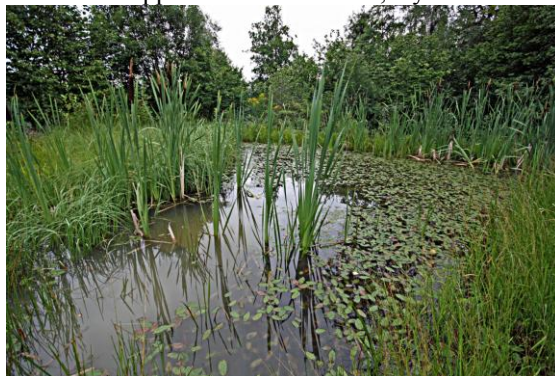
**B.** "Vollentoppen salamanderdam", Dyrhusbakken

Vollentoppen salamanderdam i Dyrhusbakken ble av hensyn til maksimal utnyttelse av ledige arealer til boligformål plassert i en nordvent skråning. Her ble en jordvoll anlagt som damkant uten videre sikring, og dammen ble kledd med en vanntett duk (figur 2 og 3). I følge plan utarbeidet av undertegnede (Strand 2003) skulle dammen ha et areal på 200 m<sup>2</sup>, med grunne partier langs breddene og et 1,5 m dypt parti på midten. På de grunne partiene ville vannet raskt bli oppvarmet om våren, dessuten er grunne, vegetasjonsrike partier gunstige som oppvekstområde for salamanderlarver. Allerede i 2005 kunne dammen betegnes som vegetasjonsrik, og i 2007 kom bred dunkjævla (*Typha latifolia*) inn for fullt. Lav vannstand har vært et gjennomgående problem gjennom hele oppfølgingsperioden, noe som til å begynne med skyldtes liten vanntilførsel. En liten vannslange fra myrområdet høyere opp skulle besørge

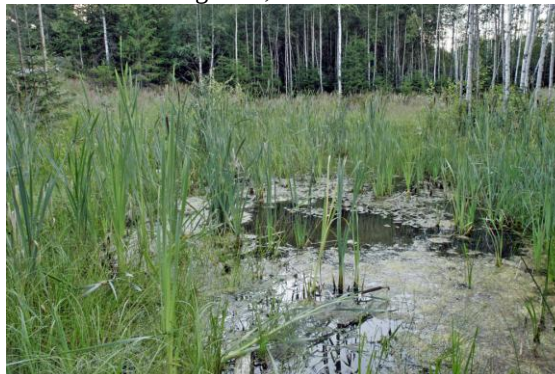
**C.** Østre erstatningsdam, Bøleråsen

Den østre erstatningsdammen på Bøleråsen i Ski har i løpet av kort tid fått tett vegetasjonsbelte av sumplanter langs bredden og litt utover i vannet, godt hjulpet av planting og gjødsling langs bredden på vårparten i 2004. Figur 4 og 6c viser dammens utvikling i perioden 2005-08. På bildene kan det ses en sterk tilgroing i kjøpet av perioden, blant annet har bred dunkjevle kommet inn i stort omfang. De vannkjemiske faktorer viser kun små variasjoner (figur 8c), og generelt kan man si at pH og ioneinnhold ligger relativt høyt. Videre er vannet definert som humusrikt (etter Åberg & Rohde 1942), men likevel lavt til å være en dam av

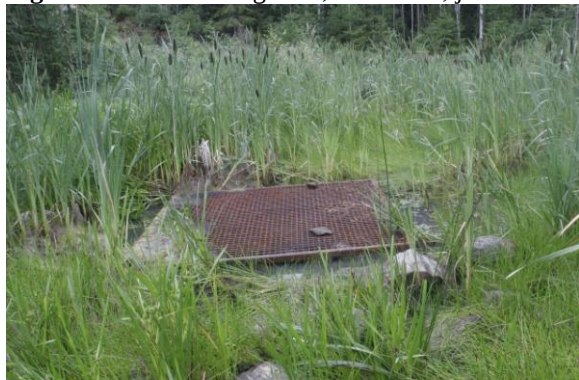
**Figur 7** Østre erstatningsdam, Bøleråsen, juli 2006

denne størrelse. Et unntak var i juli 2006 da det etter lang tids tørke var svært lav vannstand i dammen. Nå var humusstoffene og så vel som ionene blitt oppkonsentrert grunnet det lille vannvolumet. Dette året var vannstanden, som ellers har vært stabil, så lav at rista som dekker det dype området befant seg nær 10 cm over vannflata (figur 7).

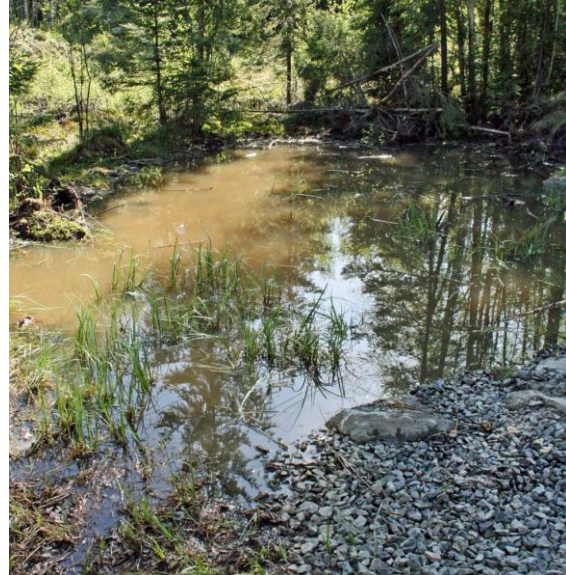
**A.** Mai 2008

**Figur 9 a–b** Vestre erstatningsdam på Bøleråsen, Ski
